Asbestinventarisatetest

Peulisbaan 114, 2580 Putte

Attestnummer : 20260413-000245.000

Niet-asbestveilig

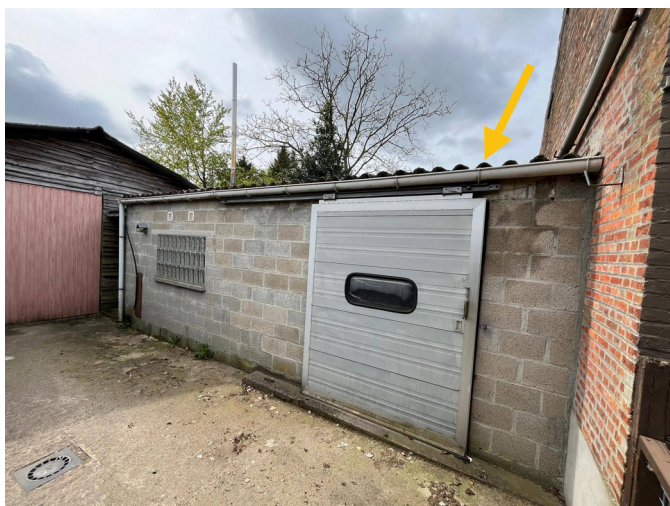
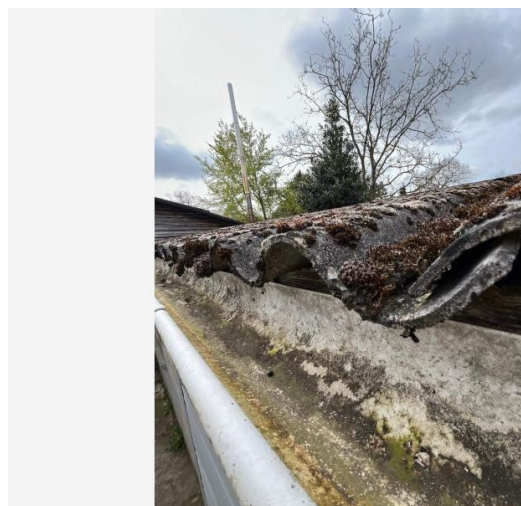
Hoog materiaalrisico en/of hoge kans op vezelvrijgave

Gebondenheid	Categorie 1: hechtgebonden in oorsprong
Asbestsoort (vezeltype)	Crocidoliet aanwezig
Asbestconcentratie	Laag (< 50%)
Afschermingsgraad van het gehele materiaal	Geheel of deels vrij aan de binnenlucht, maar geen contact met binnenluchtstromen
Toestand van het materiaal	Matig beschadigd, matig verweerd

Beschrijving	Golfplaten dakbedekking
Omgeving	Grenst aan binnen- en buitenlucht
Primaire drager	Schuin dak
Asbestmateriaal	Dak- en gevelbekleding - Golfplaat
Bindmiddel van asbestmateriaal	Cement
Gebondenheid op basis van bindmiddel	Hecht
Hoeveelheid (oppervlakte - aantal)	<ul style="list-style-type: none">• 160,00 m² - 1 stuk
Totale oppervlakte	160,00 m ²
Eenvoudig bereikbaar	Ja
Bevestigingswijze	<ul style="list-style-type: none">• Geschroefd
Identificatiemethode	De asbestdeskundige beoordeelt het materiaal als asbestverdacht en dus asbesthoudend, en dit zonder monsternamen. Motivatie: De opdrachtgever weigert om het materiaal te laten bemonsteren.
Destructieve handeling voor identificatie	Nee
Opmerking	Het betreft een schatting van de hoeveelheid.

- Verwijder dit asbestmateriaal zo snel mogelijk. Volg de toestand goed op.
- Hemelwater dat afspoelt van asbestcement daken of gevels kan asbestdeeltjes bevatten. Gebruik het enkel voor gesloten circuits (bv. spoelen toiletten). Reinig na het vervangen van het dak of de gevel de dakgoten en regenwaterput of -ton om asbesthoudend sediment of slib te verwijderen
- Voer bijkomende staalname(s) uit.

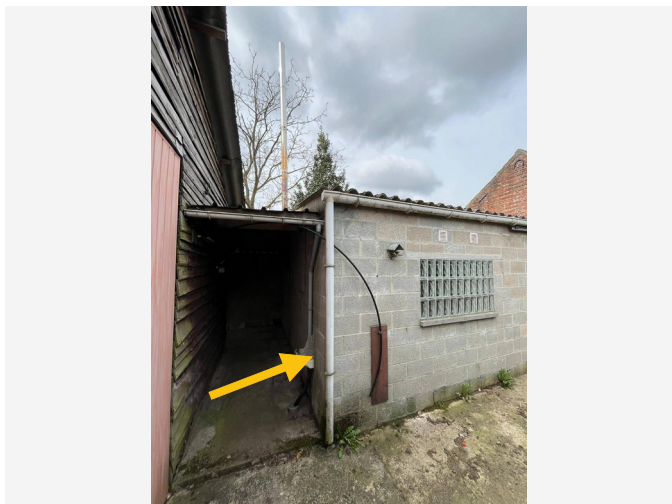
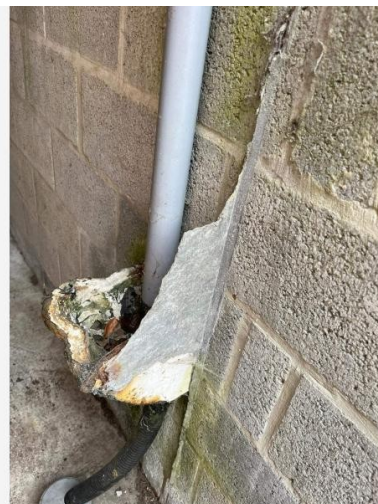
Eindbeoordeling materiaalrisico	Hoog materiaalrisico en/of hoge kans op vezelvrijgave
---------------------------------	---

Gebondenheid	Categorie 1: hechtgebonden in oorsprong
Asbestsoort (vezeltype)	Crocidoliet aanwezig
Asbestconcentratie	Laag (< 50%)
Afschermingsgraad van het gehele materiaal	Geheel of deels vrij aan de buitenlucht, maar geen contact met binnenlucht
Toestand van het materiaal	Zwaar beschadigd, zwaar verweerd

Beschrijving	plaat afscherming
Omgeving	Buiten
Primaire drager	Wand buitenschil
Asbestmateriaal	Plaat, paneel, tablet - Generiek
Bindmiddel van asbestmateriaal	Cement
Gebondenheid op basis van bindmiddel	Hecht
Hoeveelheid (oppervlakte - dikte - aantal)	• 0,25 m ² - 1,00 cm - 1 stuk
Totaal volume	0,003 m ³
Eenvoudig bereikbaar	Ja
Bevestigingswijze	• Verlijmd, ingegoten, versmeerd
Identificatiemethode	De asbestdeskundige beoordeelt het materiaal als asbestverdacht en dus asbesthoudend, en dit zonder monsternamen. Motivatie: De opdrachtgever weigert om het materiaal te laten bemonsteren.
Destructieve handeling voor identificatie	Nee

- Zorg voor een veilig beheer. Vermijd het beschadigen van het asbestmateriaal. Controleer de toestand jaarlijks op wijzigingen.
- Voer bijkomende staalname(s) uit.

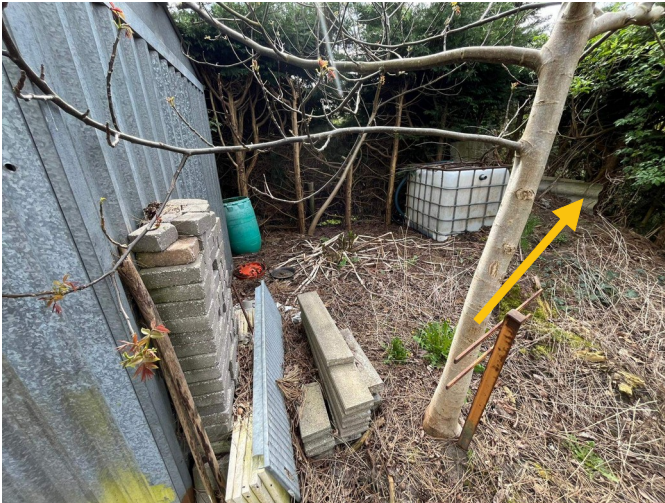
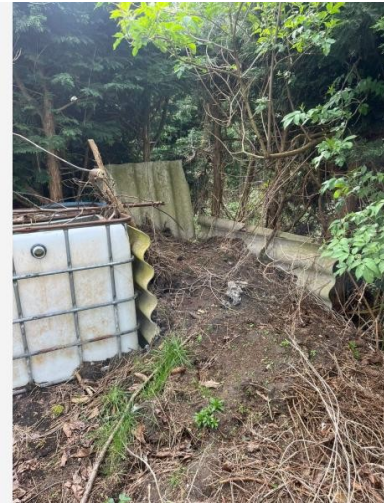
Beschrijving	Afval buiten
Type afvalstof	Betreft stock-voorraad of gedemonteerde asbestmaterialen
Aanwezige resten	Dakbedekkingen
Omgeving	Buiten
Primaire drager	Bodem
Asbestmaterialen	<ul style="list-style-type: none">Dak- en gevelbekleding - GolfplaatPlaat, paneel, tablet - Generiek
Bindmiddel van asbestmateriaal	Cement
Gebondenheid op basis van bindmiddel	Hecht
Hoeveelheid (gewicht - aantal)	<ul style="list-style-type: none">20,00 kg - 1 stuk
Totaal gewicht	20,00 kg
Eenvoudig bereikbaar	Ja
Identificatiemethode	De asbestdeskundige beoordeelt het materiaal als asbestverdacht en dus asbesthoudend, en dit zonder monstername.
Opmerking

- Verwijder het asbestafval.
- Voer bijkomende staalname(s) uit.

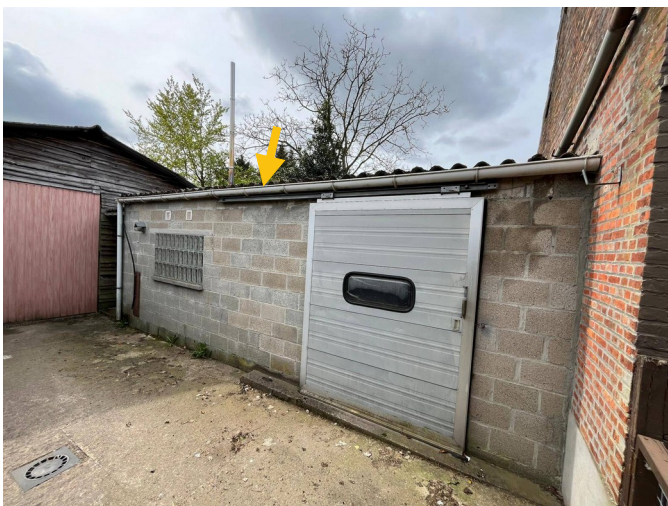
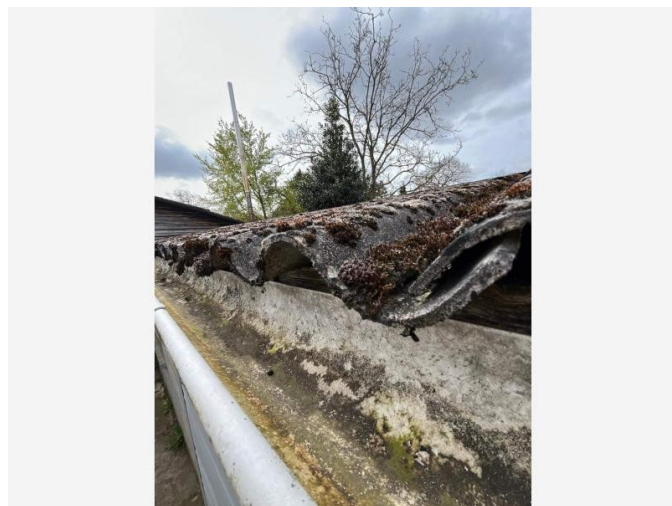
Beschrijving	Slib in dakgoten
Type afvalstof	Betreft resten (contaminatie) van verwerking of beschadiging
Type resten (contaminatie)	<ul style="list-style-type: none">Stof, deeltjes < 4 mm, flinters, gruis (los, opliggend)Stof, deeltjes < 4 mm, flinters, gruis (vermengd in materiaal)
Besmette materialen	<ul style="list-style-type: none">Sediment (dakgoot, afvoerbuys, regenwaterput, ...)
Bron van de resten	Golfplaten dakbedekking
Omgeving	Buiten
Primaire drager	Infrastructuur hemelwater (opvang en afvoer)
Gebondenheid resten	Niet hecht
Hoeveelheid (gewicht - aantal)	<ul style="list-style-type: none">10,00 kg - 1 stuk
Totaal gewicht	10,00 kg
Eenvoudig bereikbaar	Ja
Identificatiemethode	De asbestdeskundige beoordeelt het materiaal als asbestverdacht en dus asbesthoudend, en dit zonder monstername.
Opmerking	De hoeveelheid betreft een ruwe schatting.

Het reinigen van de dakgoten kan uitgevoerd worden met vochtige wegwerpdoeken. Stofvorming dient vermeden te worden. Het gebruik van mechanische werktuigen (perslucht, hoge druk, gewone stofzuiger,...) is verboden.

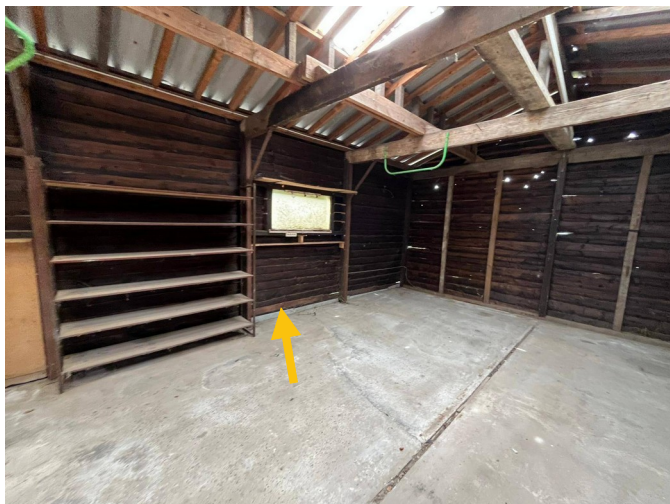
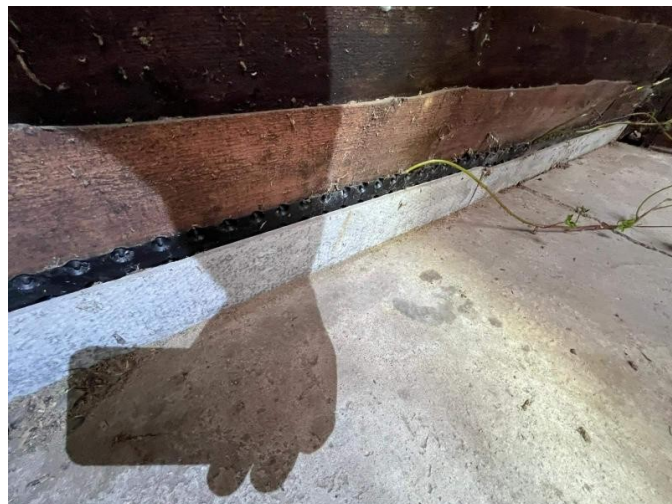
Beschrijving	afboording loods
Omgeving	Grenst aan binnen- en buitenlucht
Primaire drager	Afboording, omheining...
Asbestmateriaal	Plaat, paneel, tablet - Generiek
Bindmiddel van asbestmateriaal	Cement
Gebondenheid op basis van bindmiddel	Hecht
Hoeveelheid (oppervlakte - dikte - aantal)	<ul style="list-style-type: none">• 10,00 m² - 1,00 cm - 1 stuk
Totaal volume	0,10 m ³
Eenvoudig bereikbaar	Ja
Bevestigingswijze	<ul style="list-style-type: none">• Geklemd
Identificatiemethode	<p>De asbestdeskundige beoordeelt het materiaal als asbestverdacht en dus asbesthoudend, en dit zonder monsternamen.</p> <p>Motivatie: De opdrachtgever weigert om het materiaal te laten bemonsteren.</p>
Destructieve handeling voor identificatie	Nee
Opmerking	De oppervlakte is een ruwe schatting daar het onduidelijk is hoe diep de platen in de bodem zitten.

- Eenvoudige handelingen: mag via doe-het-zelf of door werknemer(s) met opleidingsattest eenvoudige handelingen
Als dit materiaal verwijderd kan worden zonder het te breken, te beschadigen... , dan mag met dit met eenvoudige handelingen.
Vermijd stofvorming en stofverspreiding op elk moment van de werken. Bevochtig of fixeer het materiaal.
Het gebruik van sneldraaiende werktuigen (boormachine, slijpschijf, hogedrukreiniger...) is verboden.
Zorg voor gepaste persoonlijke beschermingsmiddelen: minimaal FFP3-mondmasker (EN 149), wegwerpoverall met kap (minimaal Cat III, type 5/6), wegwerphandschoenen en overschoenen of afspoelbaar schoeisel.
Afval: particulieren kunnen dit dubbel en luchtdicht verpakt aanbieden bij hun recyclagepark (raadpleeg de

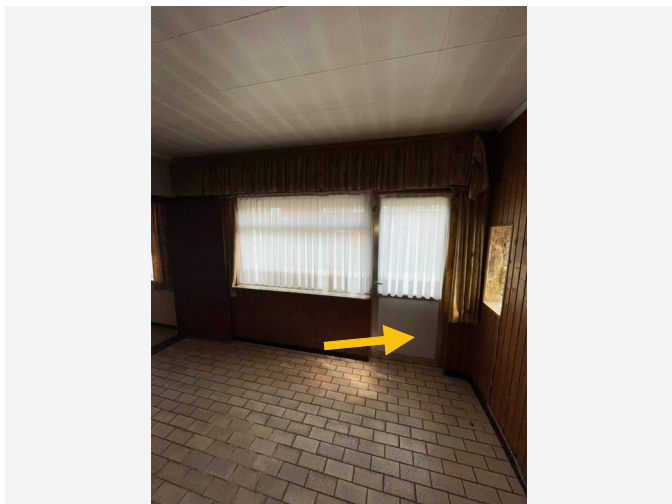
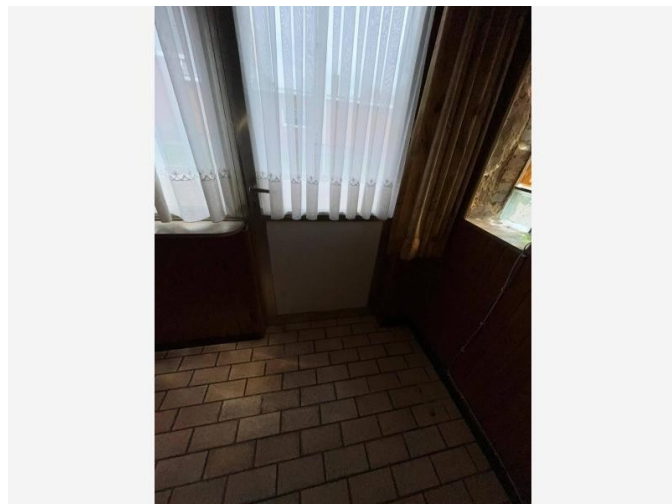
Beschrijving	Glasalplaten in schrijnwerk
Omgeving	Grenst aan binnen- en buitenlucht
Primaire drager	Wandopening verticaal (raam, deur, ...)
Asbestmateriaal	Plaat, paneel, tablet - Geëmailleerd, type Glasal
Bindmiddel van asbestmateriaal	Cement
Gebondenheid op basis van bindmiddel	Hecht
Hoeveelheid (oppervlakte - dikte - aantal)	<ul style="list-style-type: none">• 2,00 m² - 1,00 cm - 2 stuks• 1,00 m² - 1,00 cm - 2 stuks
Totaal volume	0,06 m ³
Eenvoudig bereikbaar	Ja
Bevestigingswijze	<ul style="list-style-type: none">• Geklemd
Identificatiemethode	<p>De asbestdeskundige beoordeelt het materiaal als asbestverdacht en dus asbesthoudend, en dit zonder monstername.</p> <p>Motivatie: De opdrachtgever weigert om het materiaal te laten bemonsteren.</p>
Destructieve handeling voor identificatie	Nee
Opmerking	Het betreft een schatting van de hoeveelheid.

- Eenvoudige handelingen: mag via doe-het-zelf of door werknemer(s) met opleidingsattest eenvoudige handelingen
Als dit materiaal verwijderd kan worden zonder het te breken, te beschadigen... , dan mag met dit met eenvoudige handelingen.
Vermijd stofvorming en stofverspreiding op elk moment van de werken. Bevochtig of fixeer het materiaal.
Het gebruik van sneldraaiende werktuigen (boormachine, slijpschijf, hogedrukreiniger...) is verboden.
Zorg voor gepaste persoonlijke beschermingsmiddelen: minimaal FFP3-mondmasker (EN 149), wegwerpoverall met kap (minimaal Cat III, type 5/6), wegwerphandschoenen en overschoenen of afspoelbaar schoeisel.

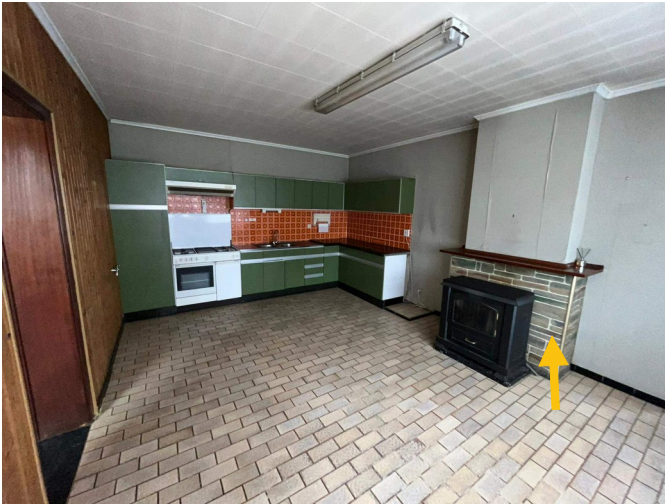
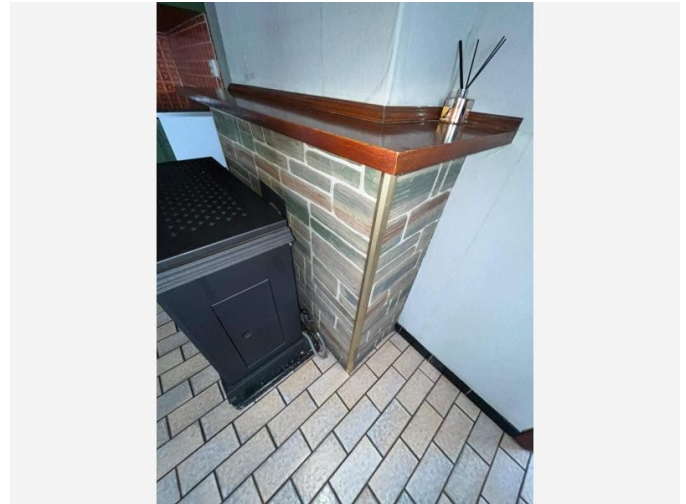
Beschrijving	Plaat aan haard keuken
Omgeving	Binnen
Primaire drager	Binnenwand
Asbestmateriaal	Plaat, paneel, tablet - Generiek
Bindmiddel van asbestmateriaal	Cement
Gebondenheid op basis van bindmiddel	Hecht
Hoeveelheid (oppervlakte - dikte - aantal)	• 2,02 m ² - 0,50 cm - 1 stuk
Totaal volume	0,01 m ³
Eenvoudig bereikbaar	Ja
Bevestigingswijze	• Verlijmd, ingegoten, versmeerd
Identificatiemethode	De asbestdeskundige beoordeelt het materiaal als asbestverdacht en dus asbesthoudend, en dit zonder monsternamen. Motivatie: De opdrachtgever weigert om het materiaal te laten bemonsteren.
Destructieve handeling voor identificatie	Nee

- Eenvoudige handelingen: mag via doe-het-zelf of door werknemer(s) met opleidingsattest eenvoudige handelingen
Als dit materiaal verwijderd kan worden zonder het te breken, te beschadigen... , dan mag met dit met eenvoudige handelingen.
Vermijd stofvorming en stofverspreiding op elk moment van de werken. Bevochtig of fixeer het materiaal.
Het gebruik van sneldraaiende werktuigen (boormachine, slijpschijf, hogedrukreiniger...) is verboden.
Zorg voor gepaste persoonlijke beschermingsmiddelen: minimaal FFP3-mondmasker (EN 149), wegwerpoverall met kap (minimaal Cat III, type 5/6), wegwerphandschoenen en overschoenen of afspoelbaar schoeisel.

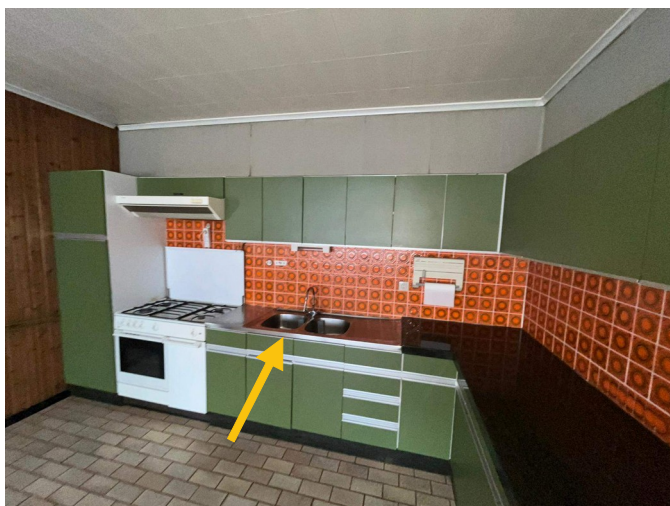
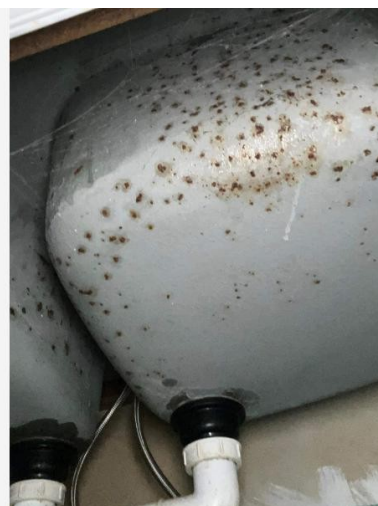
Beschrijving	Coating op spoelbak keuken
Omgeving	Binnen
Primaire drager	Sanitaire infrastructuur en uitrusting (toe- en afvoer)
Asbestmateriaal	In-situ afwerkingslagen - Verf, coating
Bindmiddel van asbestmateriaal	Kunststof of -hars
Gebondenheid op basis van bindmiddel	Hecht
Hoeveelheid (oppervlakte - aantal)	<ul style="list-style-type: none">• 1,00 m² - 1 stuk
Totale oppervlakte	1,00 m ²
Eenvoudig bereikbaar	Ja
Bevestigingswijze	<ul style="list-style-type: none">• Verlijmd, ingegoten, versmeerd
Identificatiemethode	<p>De asbestdeskundige beoordeelt het materiaal als asbestverdacht en dus asbesthoudend, en dit zonder monsternamen.</p> <p>Motivatie: De opdrachtgever weigert om het materiaal te laten bemonsteren.</p>
Destructieve handeling voor identificatie	Nee
Opmerking	Het betreft een schatting van de hoeveelheid.

- Hermetische zone (erkend asbestverwijderaar)
Dit betreft een hechtgebonden asbestmateriaal dat bij de verwijdering hoogstwaarschijnlijk gebroken of gescheurd zal worden. Het verwijderen van deze toepassing kan een grote vezelvrijgave tot gevolg hebben. Deze toepassing kan dan enkel verwijderd worden in een hermetische zone door een erkend asbestverwijderaar. Wij raden echter aan om dit met de drager en al te verwijderen in eenvoudige handelingen daar de kostprijs voor een hermetische zone te hoog zal zijn in functie van deze toepassing.

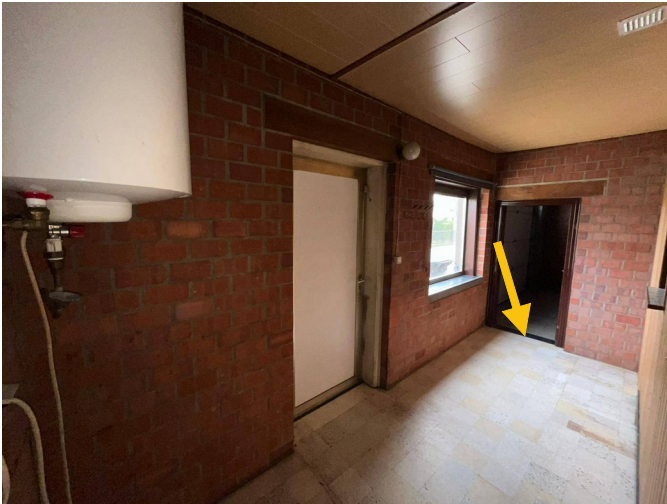
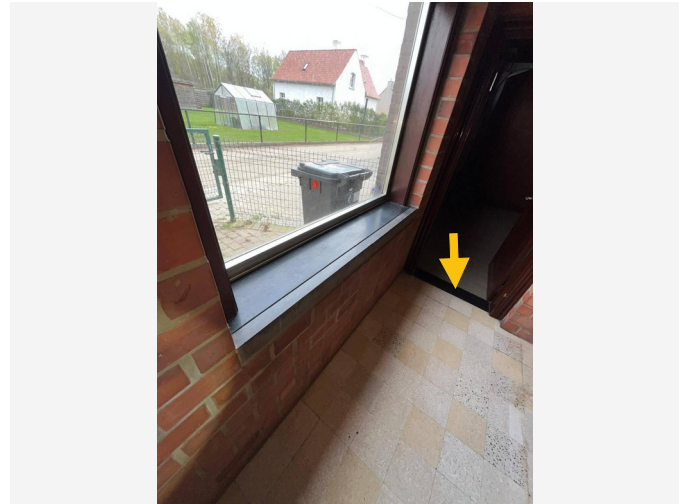
Beschrijving	Deurdorpel
Omgeving	Binnen
Primaire drager	Vloer
Asbestmateriaal	Plaat, paneel, tablet - Type Massal
Bindmiddel van asbestmateriaal	Cement
Gebondenheid op basis van bindmiddel	Hecht
Hoeveelheid (oppervlakte - dikte - aantal)	• 0,25 m ² - 2,00 cm - 1 stuk
Totaal volume	0,005 m ³
Eenvoudig bereikbaar	Ja
Bevestigingswijze	<ul style="list-style-type: none">• Geklemd• Verlijmd, ingegoten, versmeerd
Identificatiemethode	<p>De asbestdeskundige beoordeelt het materiaal als asbestverdacht en dus asbesthoudend, en dit zonder monstername.</p> <p>Motivatie: De opdrachtgever weigert om het materiaal te laten bemonsteren.</p>
Destructieve handeling voor identificatie	Nee

- Eenvoudige handelingen: mag via doe-het-zelf of door werknemer(s) met opleidingsattest eenvoudige handelingen
Als dit materiaal verwijderd kan worden zonder het te breken, te beschadigen... , dan mag met dit met eenvoudige handelingen.
Vermijd stofvorming en stofverspreiding op elk moment van de werken. Bevochtig of fixeer het materiaal.
Het gebruik van sneldraaiende werktuigen (boormachine, slijpschijf, hogedrukreiniger...) is verboden.
Zorg voor gepaste persoonlijke beschermingsmiddelen: minimaal FFP3-mondmasker (EN 149), wegwerpoverall met kap (minimaal Cat III, type 5/6), wegwerphandschoenen en overschoenen of afspoelbaar schoeisel.

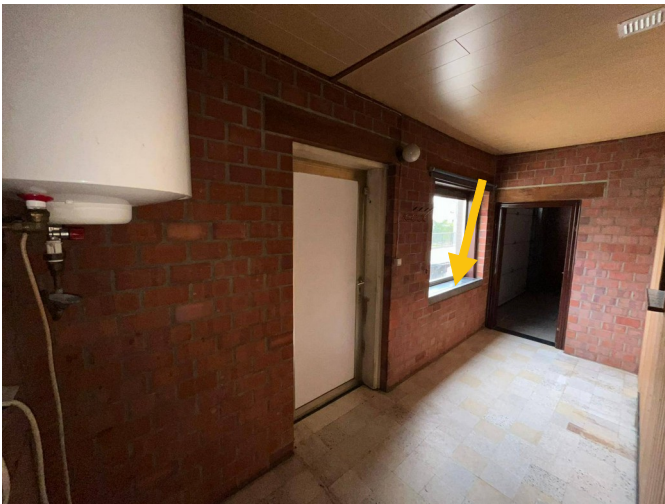
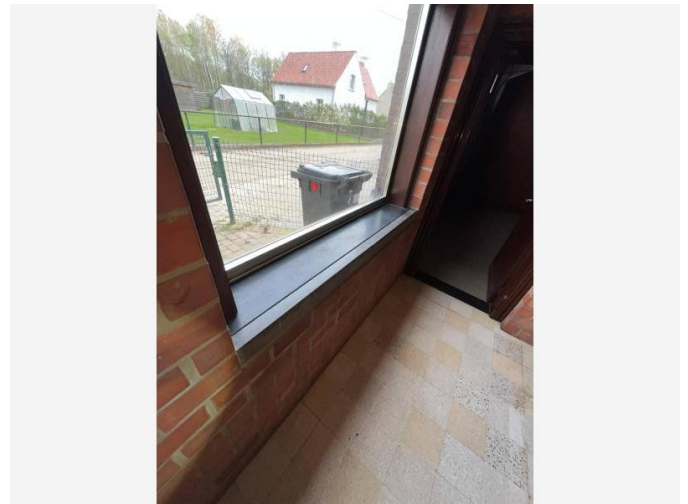
Beschrijving	Venstertablet binnen
Omgeving	Binnen
Primaire drager	Binnenwand
Asbestmateriaal	Plaat, paneel, tablet - Type Massal
Bindmiddel van asbestmateriaal	Cement
Gebondenheid op basis van bindmiddel	Hecht
Hoeveelheid (oppervlakte - dikte - aantal)	<ul style="list-style-type: none">• 0,25 m² - 2,00 cm - 1 stuk
Totaal volume	0,005 m ³
Eenvoudig bereikbaar	Ja
Bevestigingswijze	<ul style="list-style-type: none">• Geklemd• Verlijmd, ingegoten, versmeerd
Identificatiemethode	<p>De asbestdeskundige beoordeelt het materiaal als asbestverdacht en dus asbesthoudend, en dit zonder monstername.</p> <p>Motivatie: De opdrachtgever weigert om het materiaal te laten bemonsteren.</p>
Destructieve handeling voor identificatie	Nee

- Eenvoudige handelingen: mag via doe-het-zelf of door werknemer(s) met opleidingsattest eenvoudige handelingen
Als dit materiaal verwijderd kan worden zonder het te breken, te beschadigen... , dan mag met dit met eenvoudige handelingen.
Vermijd stofvorming en stofverspreiding op elk moment van de werken. Bevochtig of fixeer het materiaal.
Het gebruik van sneldraaiende werktuigen (boormachine, slijpschijf, hogedrukreiniger...) is verboden.
Zorg voor gepaste persoonlijke beschermingsmiddelen: minimaal FFP3-mondmasker (EN 149), wegwerpoverall met kap (minimaal Cat III, type 5/6), wegwerphandschoenen en overschoenen of afspoelbaar schoeisel.

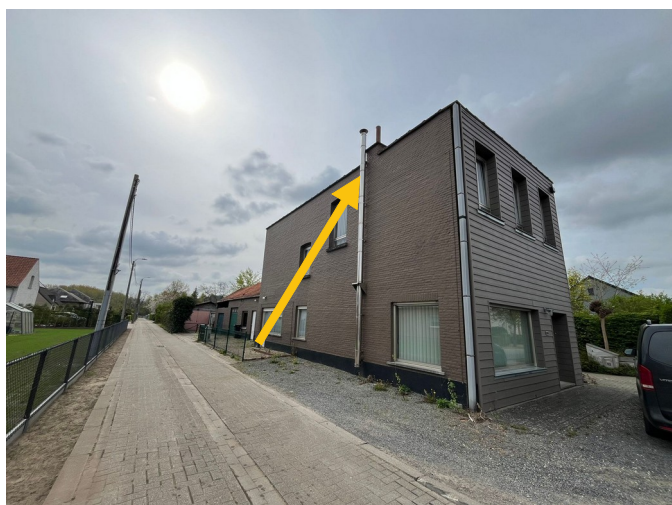
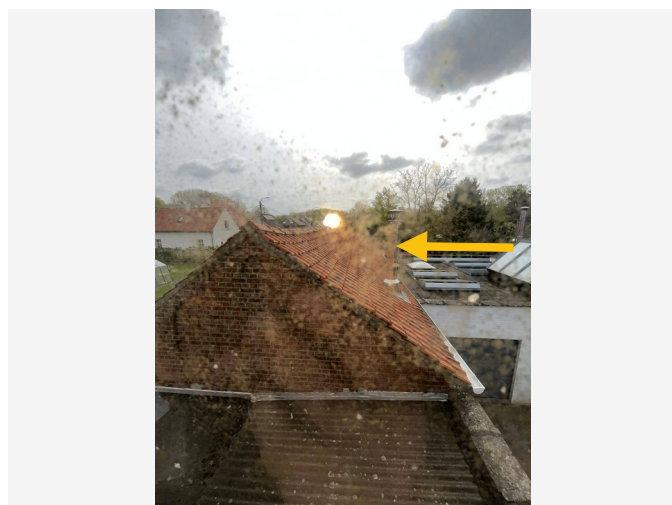
Beschrijving	Notitie	Terug te vinden op plannen
Fiche 23: Rookgaskanalen niet verdacht	De gebruikte rookgaskanalen zijn niet asbestverdacht.	-
