# Asbestinventarisatetest

Mijlstraat 263, 2570 Duffel

Attestnummer : 20260414-000234.000

Uitgegeven op : 14.04.2026

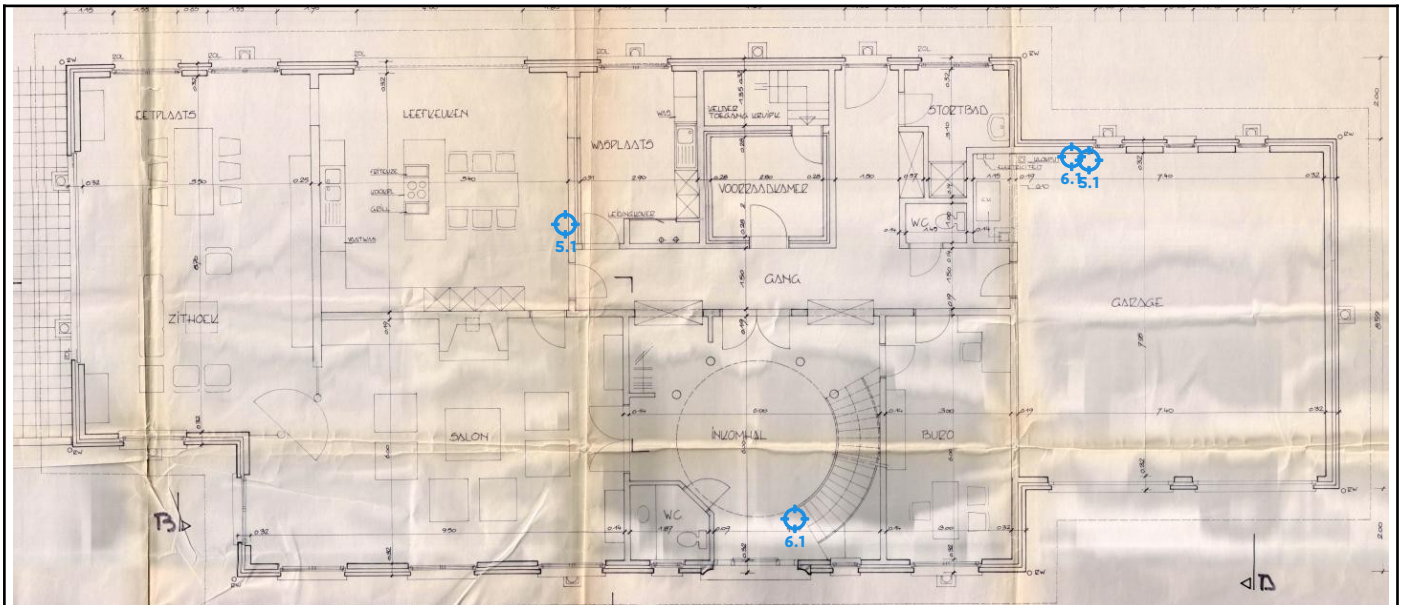
## Plan 1.2: plan GLV

alle ruimtes zijn bepleisterd op uitzondering van de wc en 'stortbad'  
alle plafonds zijn bepleisterd.

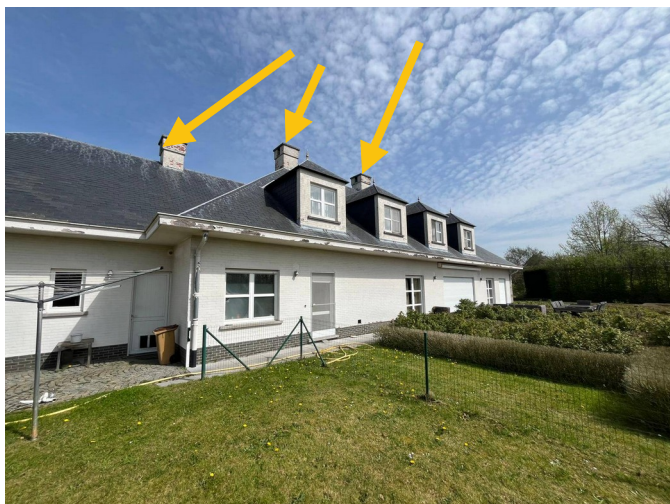
*Situeringfoto*

**Reden:** Het te onderzoeken materiaal situeert zich hoger dan 3,50 m te rekenen vanaf een veilige ondergrond

**Uitleg van de asbestdeskundige:** De binnenkant van de schouw(en) kon(den) niet visueel worden nagekeken. De toegang van de schouw kan alleen vanaf de bovenkant gecontroleerd worden en dit is niet mogelijk binnen de onderzoeksbeperkingen van het inspectieprotocol.

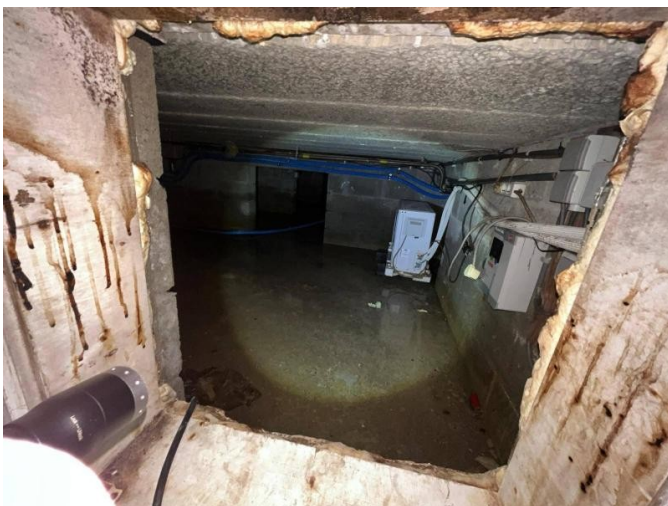
*Situeringfoto*

**Reden:** Er is geen volledige risicobeoordeling mogelijk

**Uitleg van de asbestdeskundige:** De hoogte van de kruipkelder is minder dan de minimale hoogte van 1,5m van de te inspecteren ruimtes.

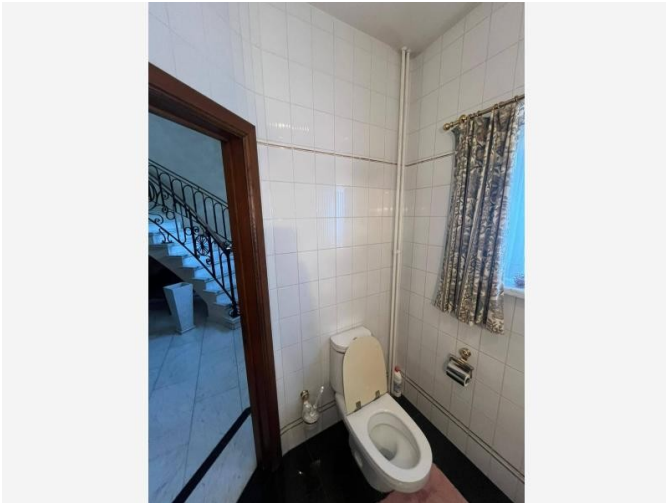
Situeringsfoto

De gebruikte tegellijm van plinten, wand- en/of vloertegels kan asbest bevatten, het betreft een niet-destructief onderzoek, daardoor kon deze niet visueel vastgesteld, beoordeeld en bemonsterd worden.

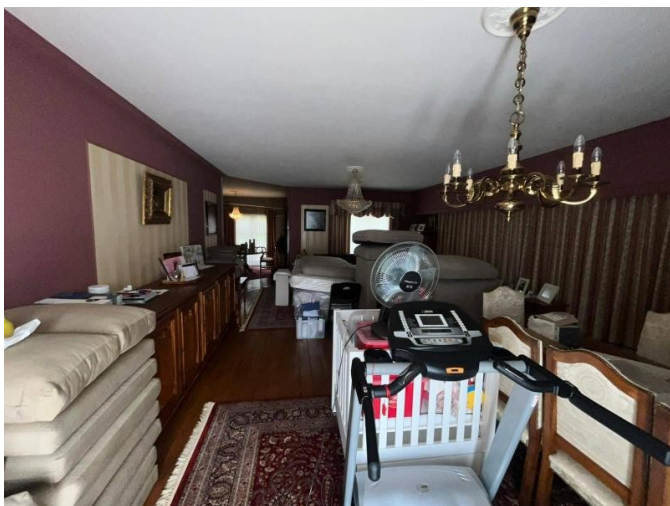
Situeringfoto

Dit asbestattest werd opgemaakt na een volledige rondgang ter plaatse van het inspectiegebied. Conform het inspectieprotocol werden de, op het moment van de controle, waarneembare asbestverdachte materialen en/of ruimtes opgenomen in dit asbestattest. De overige materialen waren niet waarneembaar, niet verdacht of werden beschreven in een beperkings- of adviesfiche.

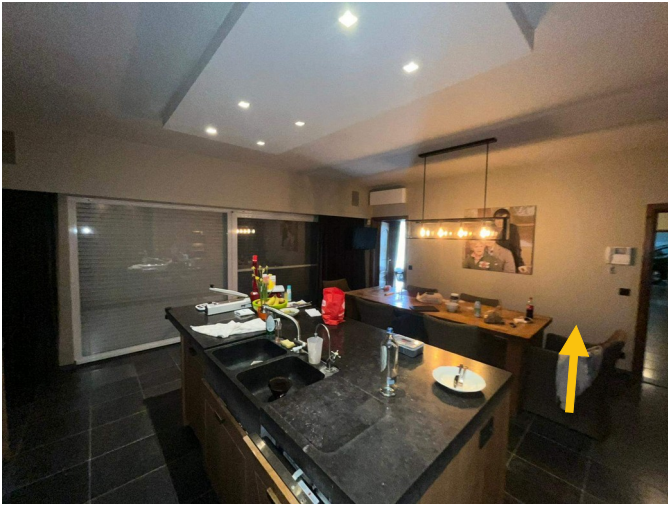
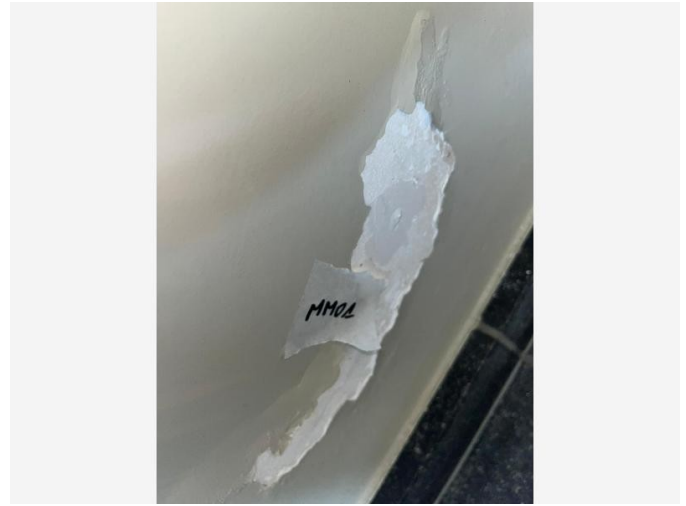
## Fiche 5: Pleisterwerk aan muren

Geen asbest

#	Type	Referentie	Resultaat
5.1	Mengmonster	MM01	Geen asbest

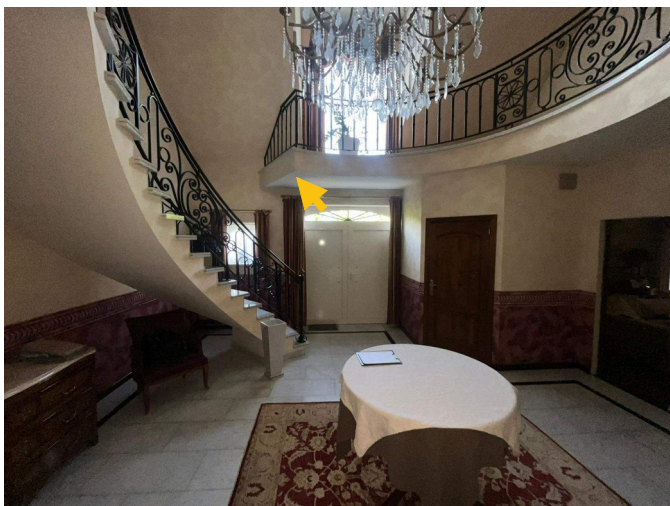
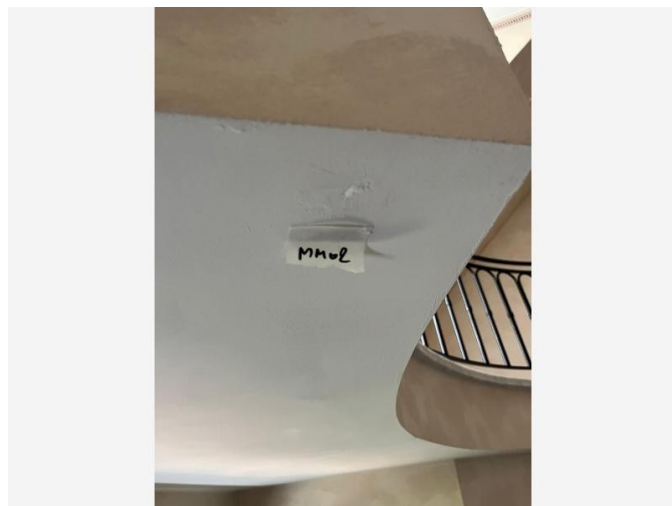
## Fiche 6: Pleisterwerk aan plafond

Geen asbest

#	Type	Referentie	Resultaat
6.1	Mengmonster	MM02	Geen asbest

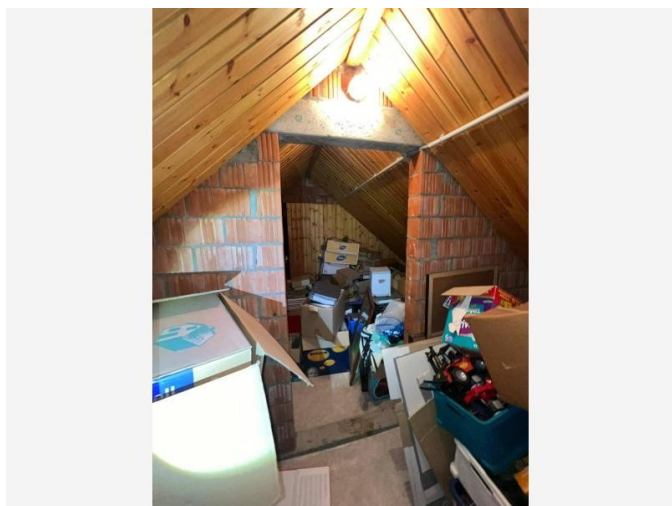
### Fiche 10: Onderdak (onder roofing, leien, niet waarneembaar)

Beschrijving	Notitie	Terug te vinden op plannen
Fiche 10: Onderdak (onder roofing, leien, niet waarneembaar)	Het onderdak is niet vast te stellen door de binnenaafwerking en door de dakbedekking.	Plan 1.4: plan zolder
