Asbestinventarisatetest

Lierbaan 111, 2580 Putte

Attestnummer : 20260204-000069.000

Uitgegeven op : 04.02.2026

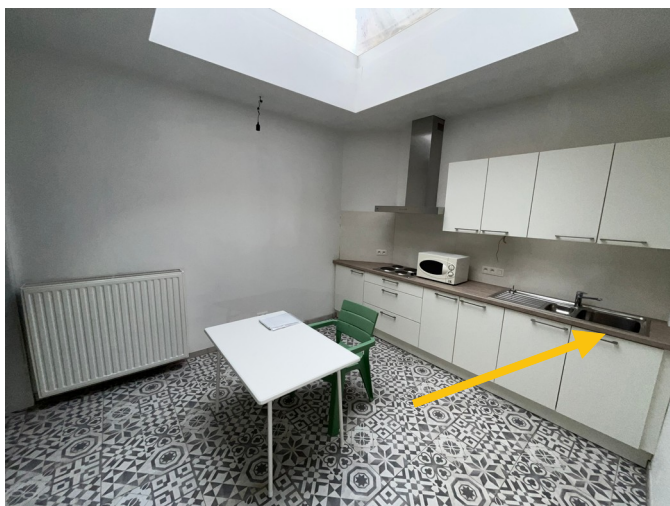
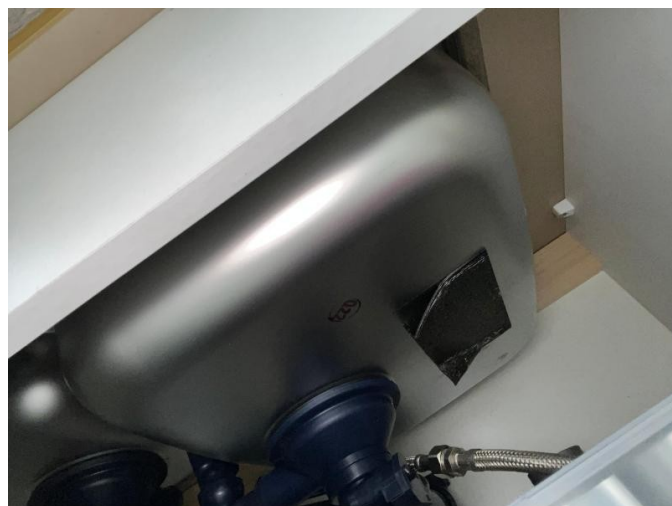
Conclusie

Actie

Het asbestmateriaal valt onder de mijlpaal van 2040.

Zorgvuldig beheren

Er werd geen monsternamen uitgevoerd van deze toepassing. Het is aangewezen alsnog een monsternamen te laten uitvoeren indien u zekerheid wenst of deze toepassing asbesthoudend is en meer bepaald welke asbestsoort deze bevat. Dit kan namelijk een invloed hebben op de geldigheidsduur van het attest en/of de eindconclusie asbestveilig of niet-asbestveilig.

Laag materiaalrisico en/of verlaagde kans op vezelvrijgave

Beschrijving	Antidreunplaat onder spoeltafel
Omgeving	Binnen
Primaire drager	Sanitaire infrastructuur en uitrusting (toe- en afvoer)
Asbestmateriaal	bitumen slab
Bindmiddel van asbestmateriaal	Bitumen (roofing, teer, asfalt)
Gebondenheid op basis van bindmiddel	Hecht
Hoeveelheid (gewicht - aantal)	<ul style="list-style-type: none">• 0,10 kg - 1 stuk
Totaal gewicht	0,10 kg
Eenvoudig bereikbaar	Ja
Bevestigingswijze	<ul style="list-style-type: none">• Verlijmd, ingegoten, versmeerd
Identificatiemethode	De asbestdeskundige beoordeelt het materiaal als asbestverdacht en dus asbesthoudend, en dit zonder monsternamen. Motivatie: De opdrachtgever weigert om het materiaal te laten bemonsteren.
Destructieve handeling voor identificatie	Nee
Opmerking	Het betreft een schatting van de hoeveelheid.

- Zorg voor een veilig beheer. Vermijd het beschadigen van het asbestmateriaal. Controleer de toestand jaarlijks op wijzigingen.
- Voer bijkomende staalname(s) uit.

- Eenvoudige handelingen: mag via doe-het-zelf of door werknemer(s) met opleidingsattest eenvoudige handelingen
Verwijder deze toepassing samen met de spoeltafel. Indien dit afzonderlijk verwijderd wordt dient dit in een hermetische zone te gebeuren.

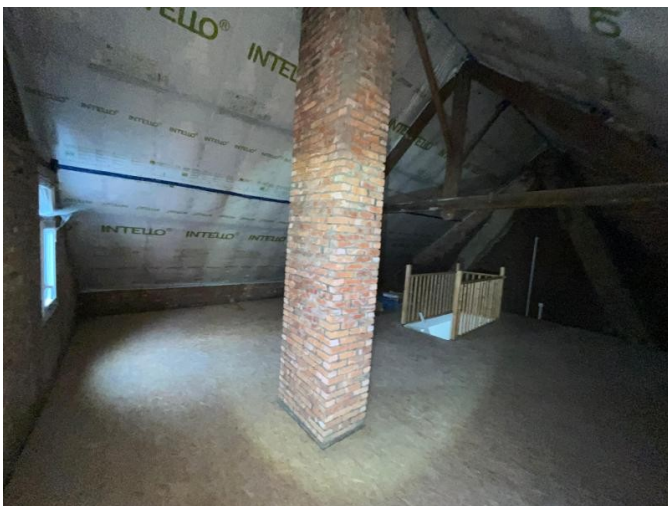
Situeringfoto

Tijdelijke beperking

Reden: Het te onderzoeken materiaal situeert zich hoger dan 3,50 m te rekenen vanaf een veilige ondergrond

Uitleg van de asbestdeskundige: Het onderdak van de woning kan vanwege de afwerking langs de binnenzijde niet visueel worden nagekeken.

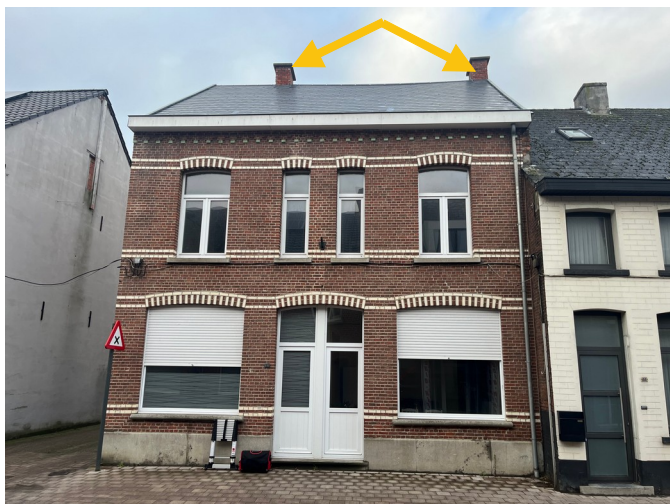
Situeringfoto

Tijdelijke beperking

Reden: Het te onderzoeken materiaal situeert zich hoger dan 3,50 m te rekenen vanaf een veilige ondergrond

Uitleg van de asbestdeskundige: De binnenkant van de schouw(en) kon(den) niet visueel worden nagekeken. De toegang van de schouw kan alleen vanaf de bovenkant gecontroleerd worden en dit is niet mogelijk binnen de onderzoeksbeperkingen van het inspectieprotocol.

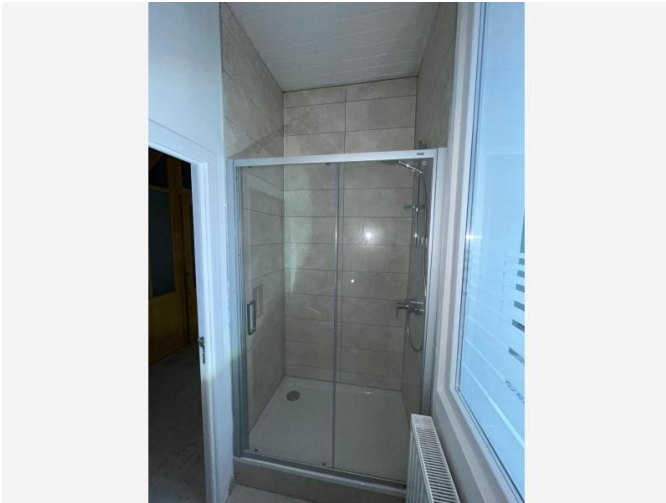
Situeringsfoto

Informatie over een materiaal dat de asbestdeskundige niet kan waarnemen of vaststellen

De gebruikte tegellijm van plinten, wand- en/of vloertegels kan asbest bevatten, het betreft een niet-destructief onderzoek, daardoor kon deze niet visueel vastgesteld, beoordeeld en bemonsterd worden.

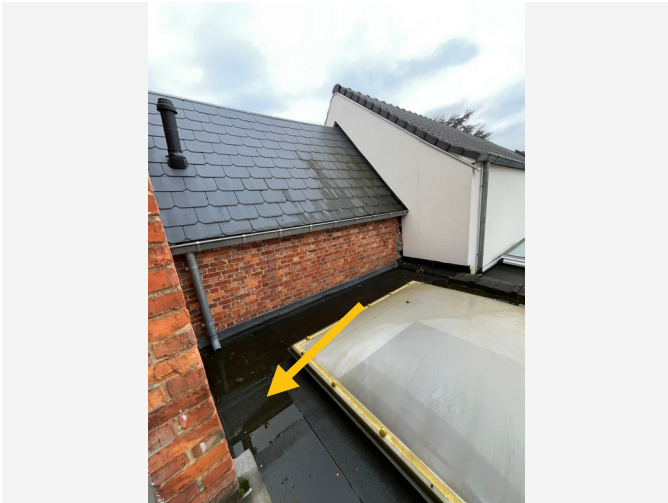
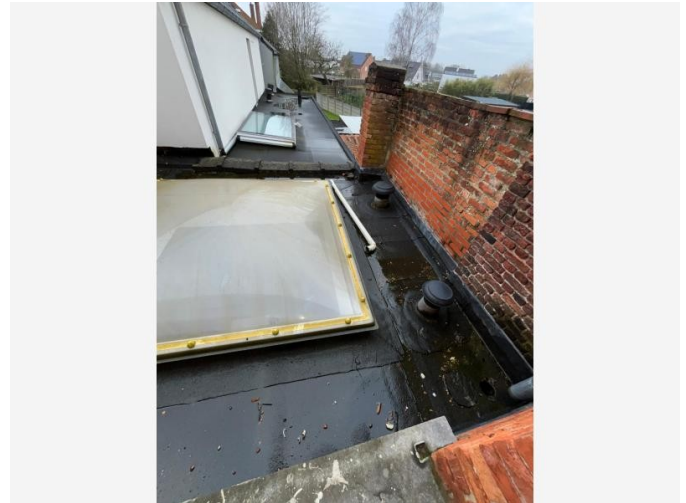
Fiche 5: Roofing op dak

Geen asbest

Beschrijving	Roofing op dak
Omgeving	Buiten
Primaire drager	Plat dak
Bindmiddel van materiaal	Bitumen (roofing, teer, asfalt)
Gebondenheid op basis van bindmiddel	Hecht
Hoeveelheid (oppervlakte - aantal)	• 10,00 m ² - 1 stuk
Totale oppervlakte	10,00 m ²
Identificatiemethode	De asbestdeskundige gebruikt een bewijsdocument andere dan een bestaande laboanalyse, met bevestiging door vaststelling en expertise en dit zonder monstername.
Destructieve handeling voor identificatie	Nee
Opmerking	dak van de keuken werd in 2018 opnieuw getimmerd. de bovenliggende roofing is dus van na 2018.

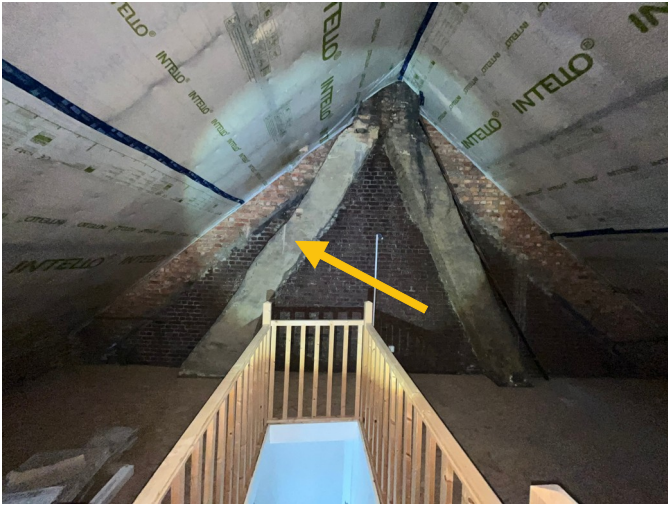
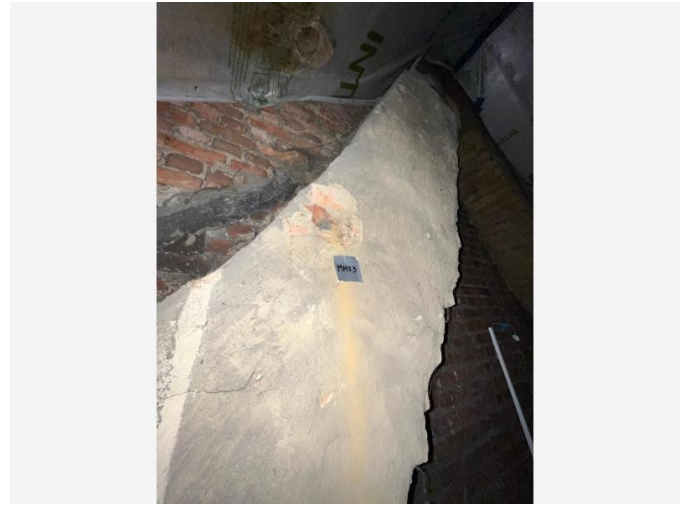
Fiche 6: Pleisterwerk aan schouwen zolder

Geen asbest

#	Type	Referentie	Resultaat
6.1	Mengmonster	MM03	Geen asbest

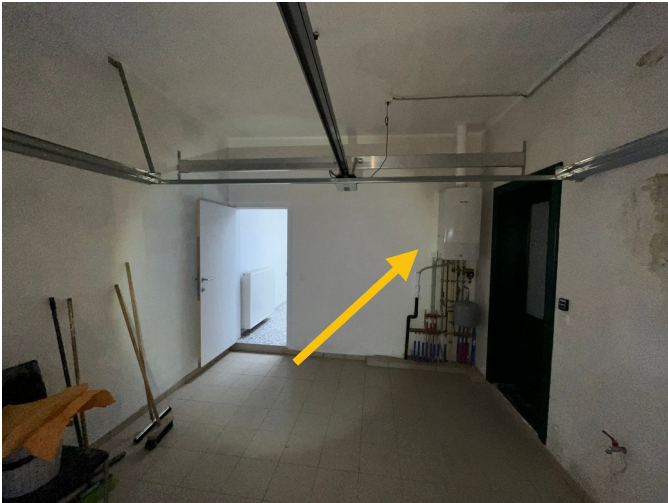
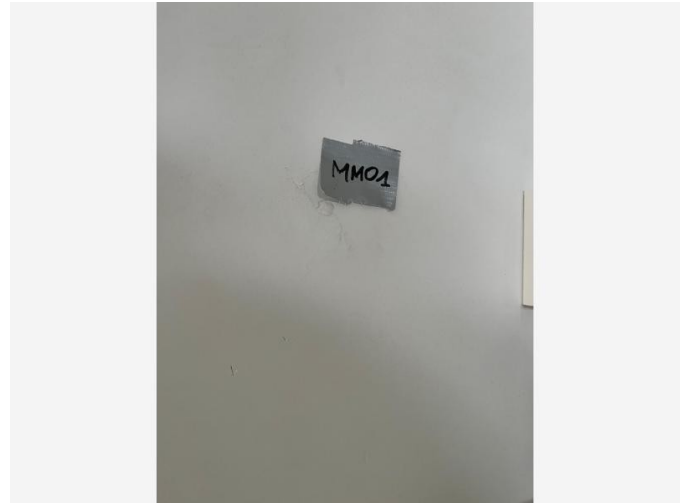
Fiche 7: Pleisterwerk aan muren

Geen asbest

#	Type	Referentie	Resultaat
7.1	Mengmonster	MM01	Geen asbest

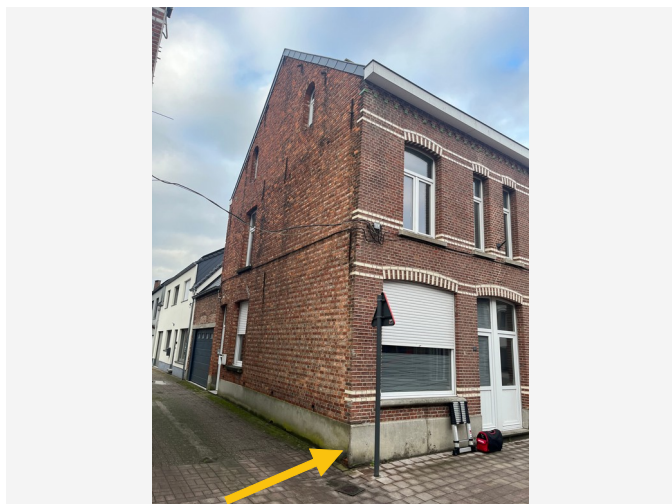
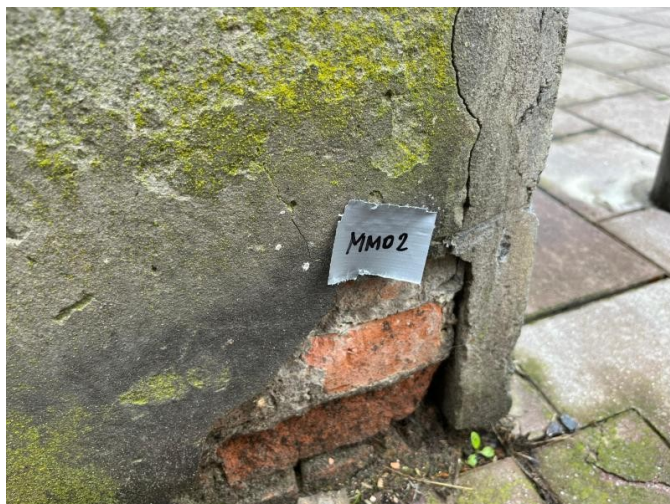
Fiche 8: Cementlaag buiten (Crepi)

Geen asbest

#	Type	Referentie	Resultaat
8.1	Mengmonster	MM02	Geen asbest
