# Asbestinventarisatetest

Maanstraat 29, 2500 Lier

Attestnummer : 20241119-000418.000

Uitgegeven op : 19.11.2024

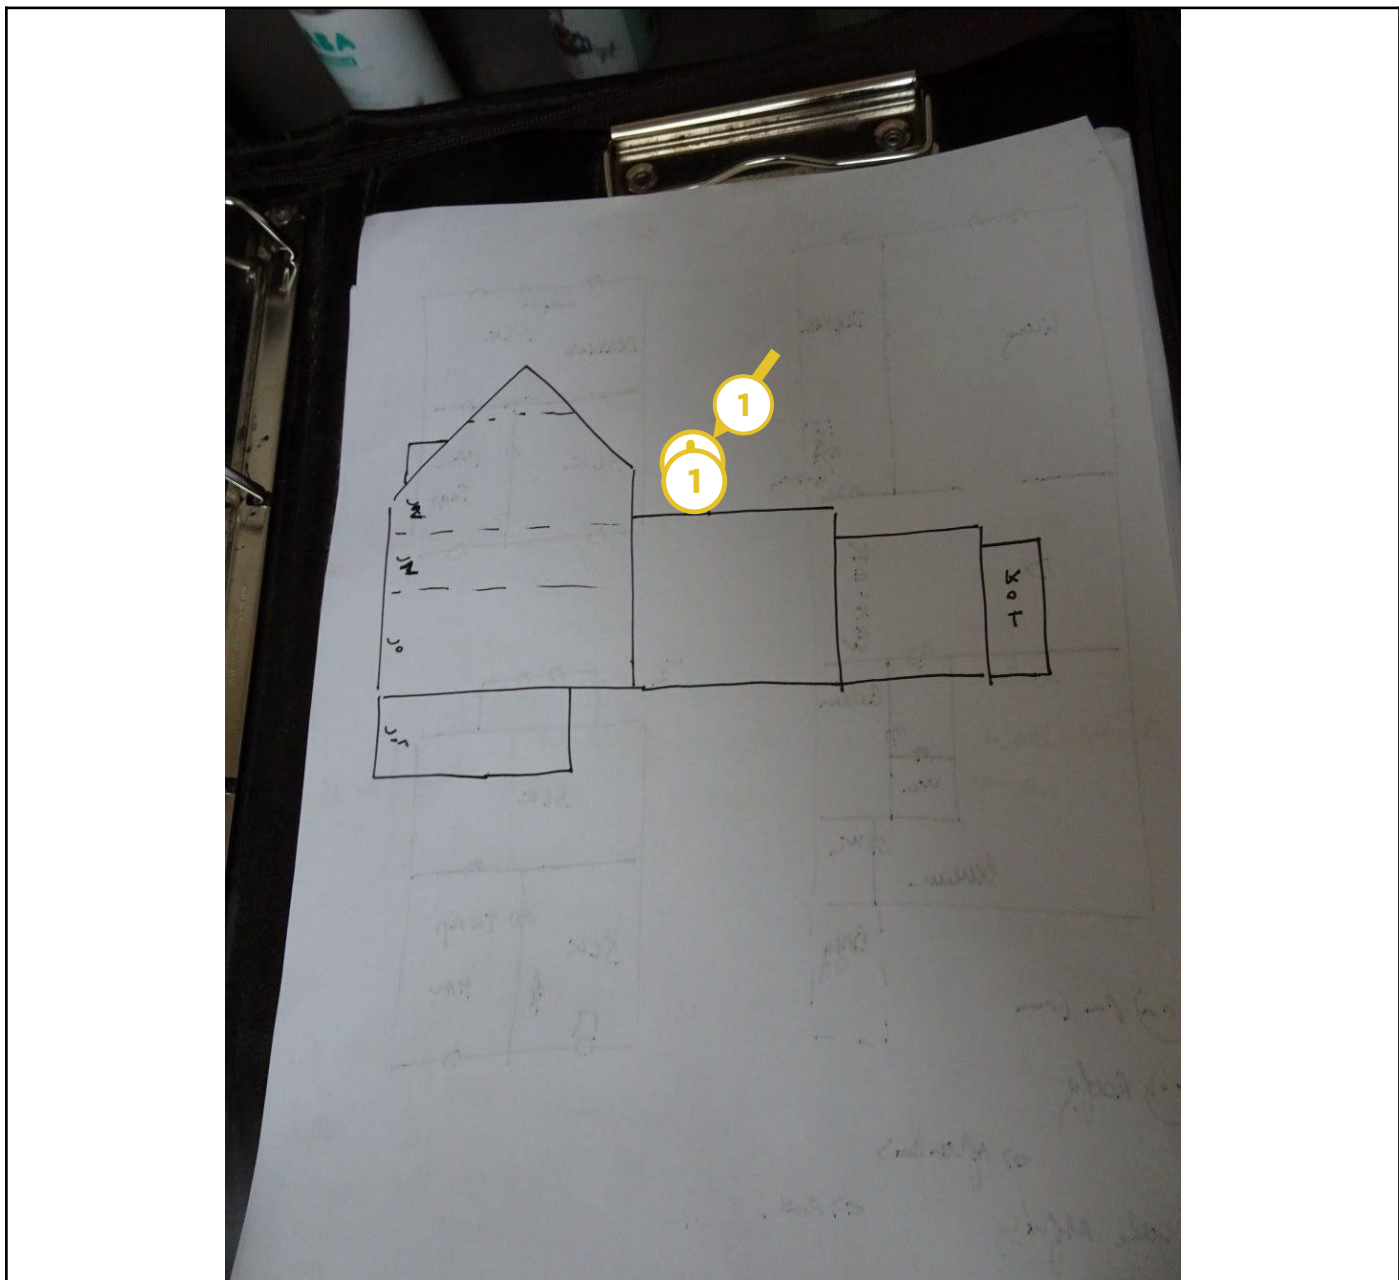
## Plan 1.5: 22222

Beschrijving	Type	Actie
1. Afvoerbuis	Asbestmateriaal	Zorgvuldig beheren

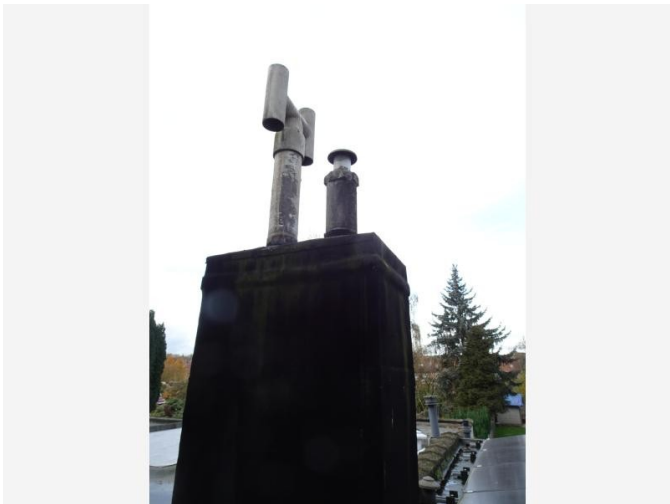
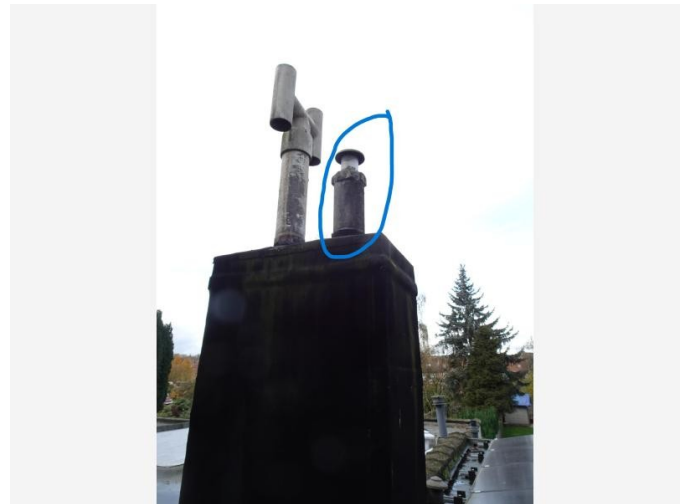
Het asbestmateriaal valt onder de mijlpaal van 2040.

Eindbeoordeling materiaalrisico	Laag materiaalrisico en/of verlaagde kans op vezelvrijgave
---------------------------------	--

Gebondenheid	Categorie 1: hechtgebonden in oorsprong
Asbestsoort (vezeltype)	Crocidoliet aanwezig
Asbestconcentratie	Laag (< 50%)
Afschermingsgraad van het gehele materiaal	Geheel of deels vrij aan de buitenlucht
Toestand van het materiaal	Licht beschadigd, licht verweerd. Intact calciumsilicaatmateriaal of categorie III 'gebondenheid'

Beschrijving	Afvoerbuīs
Omgeving	Buiten
Primaire drager	HVAC infrastructuur en uitrusting
Asbestmateriaal	Buis, koker, leiding, pijp, doorvoer
Bindmiddel van asbestmateriaal	Cement
Gebondenheid op basis van bindmiddel	Hecht
Hoeveelheid (lengte - omtrek - dikte - aantal)	<ul style="list-style-type: none"><li>• 0,40 m - 40,00 cm - 1,00 cm - 1 stuk</li></ul>
Totaal volume	0,002 m <sup>3</sup>
Eenvoudig bereikbaar	Nee <ul style="list-style-type: none"><li>• Verwijdering tast de bouwkundige integriteit aan.</li></ul>
Bevestigingswijze	<ul style="list-style-type: none"><li>• Geklemd</li><li>• Verlijmd, ingegoten, versmeerd</li></ul>
Identificatiemethode	Vaststelling zonder monstername
Destructieve handeling voor identificatie	Nee

- Zorg voor een veilig beheer. Vermijd het beschadigen van het asbestmateriaal. Controleer de toestand jaarlijks op wijzigingen.

- Eenvoudige handelingen: enkel door erkend asbestverwijderaar  
Kan niet zonder breek- of kapwerk verwijderd worden. Het risico dat hierbij dus asbestvezels vrijkomen, is hoog. Laat dit dus best doen door een erkend asbestverwijderaar die steeds over de nodige opleidingsattesten beschikt.

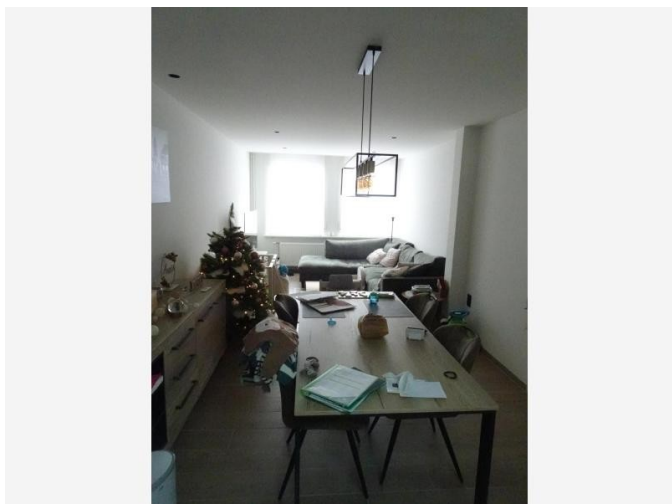
Er zijn valse plafonds. Geen monstername van mogelijk pleisterwerk plafonds mogelijk.

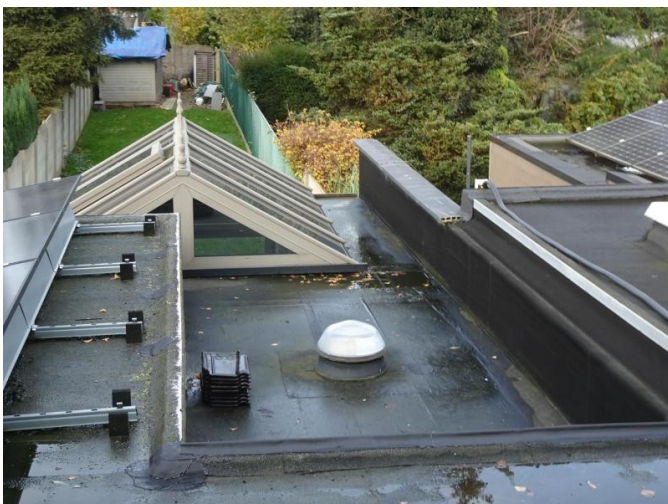
EPDM is asbestvrij.

Indien er nog lagen roofing onderzit, kan deze wel asbesthoudend zijn.

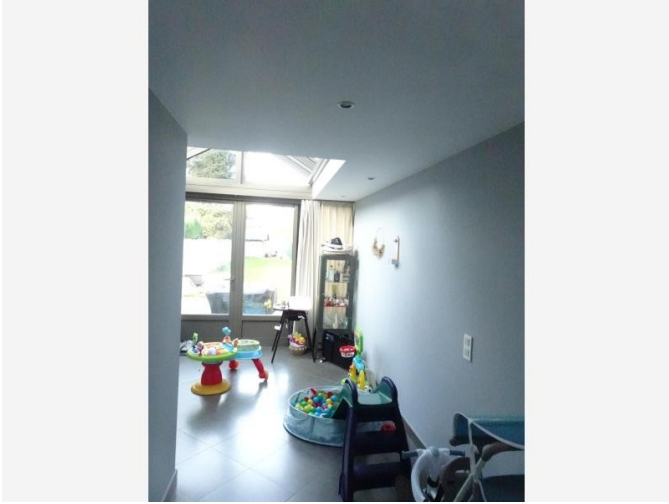
Er zijn valse wanden. (mogelijk pleisterwerk kan niet bemonsterd worden)

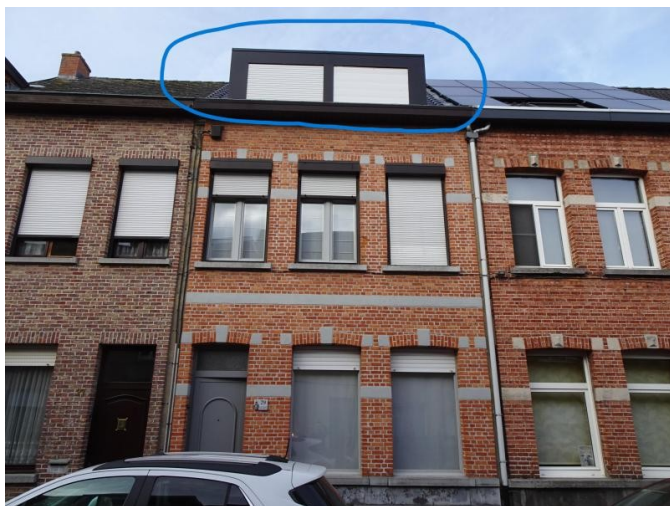
Volledig vernieuwd in 2022-2023.

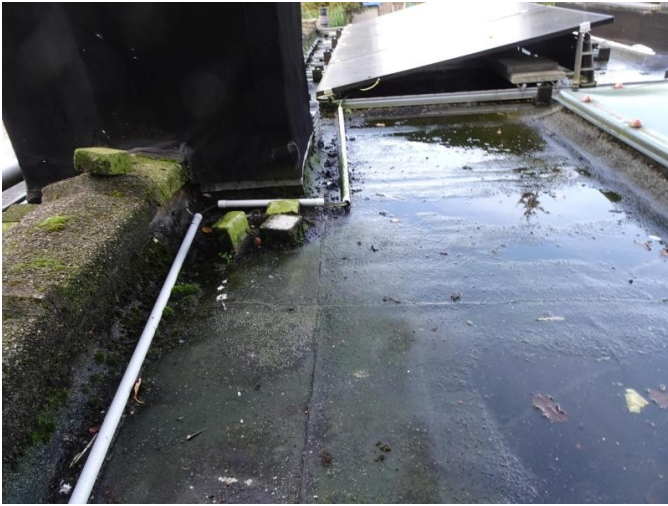
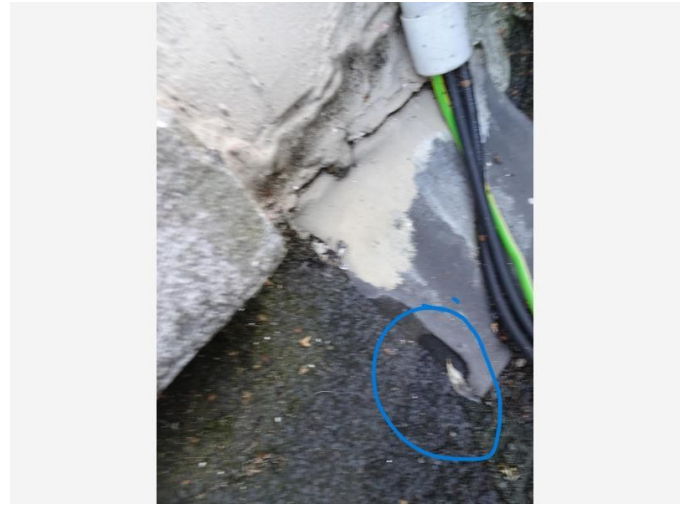
## Fiche 6: Roofing

Geen asbest

#	Type	Referentie	Resultaat
6.1	Puntmonster	MM2	Geen asbest

Beschrijving	Roofing
Omgeving	Buiten
Primaire drager	Plat dak
Bindmiddel van materiaal	Bitumen (roofing, teer, asfalt)
Gebondenheid op basis van bindmiddel	Hecht
Hoeveelheid (oppervlakte - aantal)	• 49,20 m <sup>2</sup> - 1 stuk
Totale oppervlakte	49,20 m <sup>2</sup>
Identificatiemethode	Vaststelling met monsternamen
Destructieve handeling voor identificatie	Nee
Opmerking	Om roofing te testen, dien ik tot op de drager te boren. De kans dat hierdoor een lek ontstaat is dus meer dan reëel. Hierbij is enkel de bovenste laag getest. Indien er nog lagen roofing onderzit, kan deze wel asbesthoudend zijn.

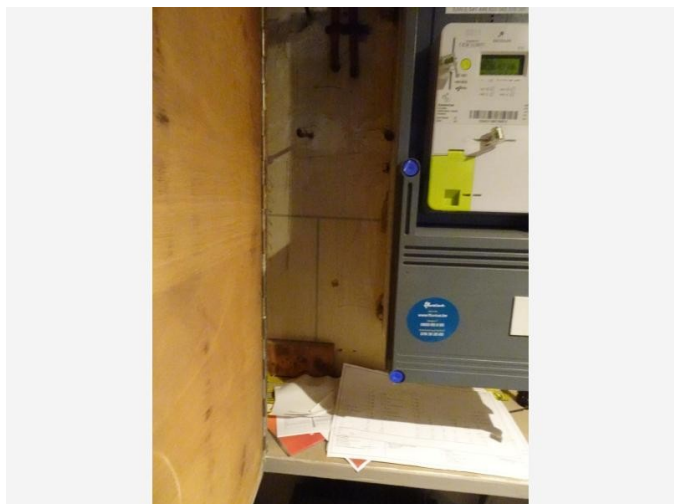
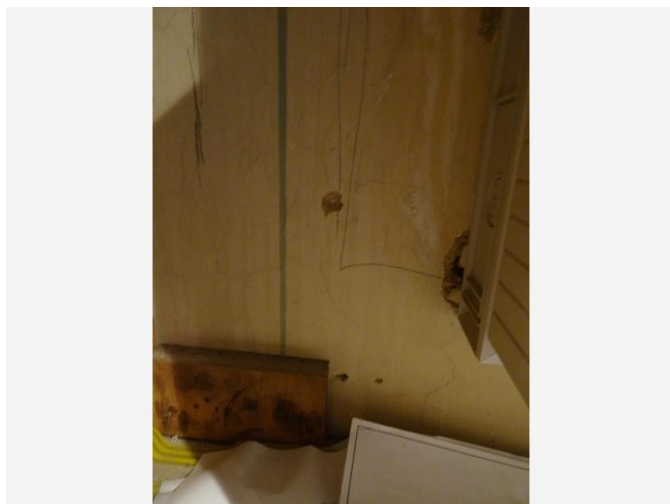
Geen asbest

#	Type	Referentie	Resultaat
7.1	Mengmonster	MM1	Geen asbest

Beschrijving	PW (muren)
Omgeving	Binnen
Primaire drager	Binnenwand
Bindmiddel van materiaal	Gips - kalk
Gebondenheid op basis van bindmiddel	Niet-hechtgebonden
Hoeveelheid (oppervlakte - dikte - aantal)	• 245,60 m <sup>2</sup> - 0,20 cm - 1 stuk
Totaal volume	0,491 m <sup>3</sup>
Identificatiemethode	Vaststelling met monsternamen
Destructieve handeling voor identificatie	Nee
