Asbestinventarisatetest

Oude Boomstraat 3, 3140 Keerbergen

Attestnummer : 20260311-000242.000

Uitgegeven op : 11.03.2026

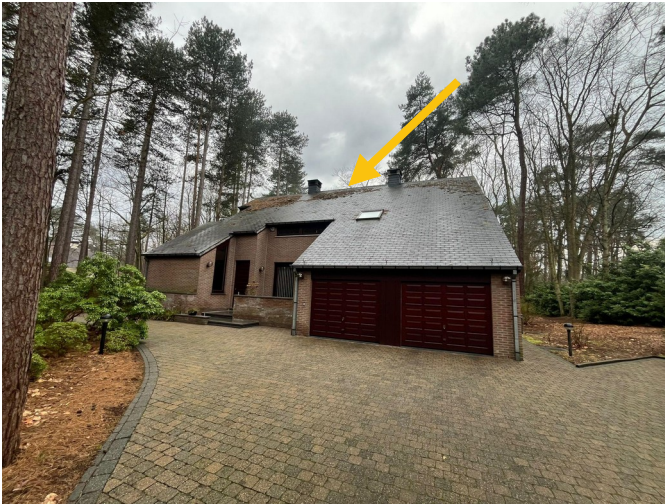
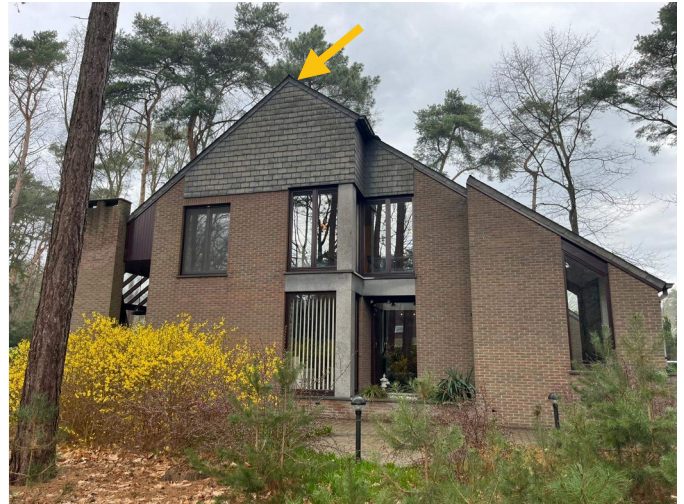
Het asbestmateriaal valt onder de mijlpaal van 2034.

Verwijderen

Er werd geen monsternamen uitgevoerd van deze toepassing. Het is aangewezen alsnog een monsternamen te laten uitvoeren indien u zekerheid wenst of deze toepassing asbesthoudend is en meer bepaald welke asbestsoort deze bevat. Dit kan namelijk een invloed hebben op de geldigheidsduur van het attest en/of de eindconclusie asbestveilig of niet-asbestveilig.

Eindbeoordeling materiaalrisico	Verhoogd materiaalrisico en/of verhoogde kans op vezelvrijgave
---------------------------------	--

Gebondenheid	Categorie 1: hechtgebonden in oorsprong
Asbestsoort (vezeltype)	Crocidoliet aanwezig
Asbestconcentratie	Laag (< 50%)
Afschermingsgraad van het gehele materiaal	Geheel of deels vrij aan de buitenlucht, maar geen contact met binnenlucht
Toestand van het materiaal	Matig beschadigd, matig verweerd

Beschrijving	Nokpannen aan dak
Omgeving	Buiten
Primaire drager	Schuin dak
Asbestmateriaal	Dak- en gevelbekleding - Nok, windveer, boeiboord
Bindmiddel van asbestmateriaal	Cement
Gebondenheid op basis van bindmiddel	Hecht
Hoeveelheid (oppervlakte - aantal)	<ul style="list-style-type: none">• 8,50 m² - 1 stuk
Totale oppervlakte	8,50 m ²
Eenvoudig bereikbaar	Ja
Bevestigingswijze	<ul style="list-style-type: none">• Genageld, geniet
Identificatiemethode	<p>De asbestdeskundige beoordeelt het materiaal als asbestverdacht en dus asbesthoudend, en dit zonder monstername.</p> <p>Motivatie: Er is een onderzoeksbeperking die monstername verhindert; De ruimte of het materiaal bevindt zich hoger dan 3,5 meter vanaf een vaste ondergrond.</p>
Destructieve handeling voor identificatie	Nee
Opmerking	De hoeveelheid betreft een ruwe schatting.

- Verwijder dit asbestmateriaal zo snel mogelijk. Volg de toestand goed op.
- Hemelwater dat afspoelt van asbestcement daken of gevels kan asbestdeeltjes bevatten. Gebruik het enkel voor gesloten circuits (bv. spoelen toiletten). Reinig na het vervangen van het dak of de gevel de dakgoten en regenwaterput of -ton om asbesthoudend sediment of slib te verwijderen
- Voer bijkomende staalname(s) uit.

- Eenvoudige handelingen: mag via doe-het-zelf of door werknemer(s) met opleidingsattest eenvoudige handelingen
Als dit materiaal verwijderd kan worden zonder het te breken, te beschadigen... , dan mag met dit met eenvoudige handelingen.
Vermijd stofvorming en stofverspreiding op elk moment van de werken. Bevochtig of fixeer het materiaal.
Het gebruik van sneldraaiende werktuigen (boormachine, slijpschijf, hogedrukreiniger...) is verboden.
Zorg voor gepaste persoonlijke beschermingsmiddelen: minimaal FFP3-mondmasker (EN 149),

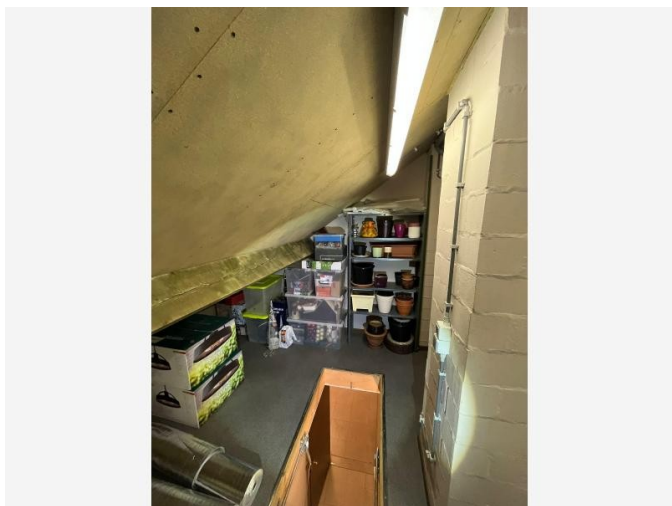
Situeringfoto

Tijdelijke beperking

Reden: Niet waarneembaar

Uitleg van de asbestdeskundige: Deze verplicht te beschrijven ruimtes of materialen zijn niet-waarneembaar waardoor er geen adviesfiche voor kan opgesteld worden

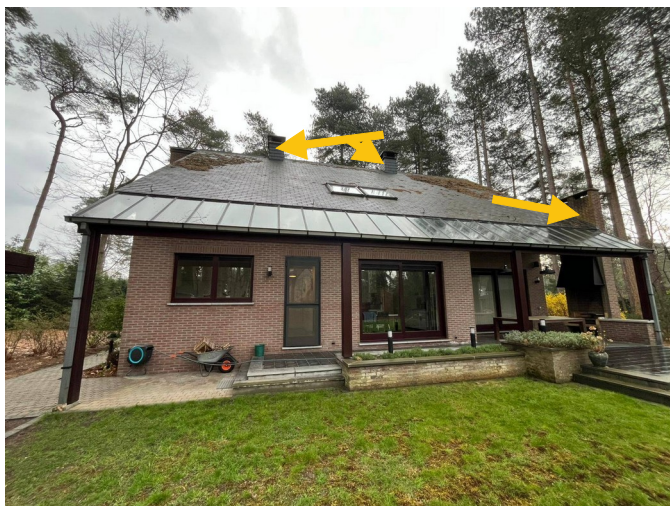
Situeringfoto

Tijdelijke beperking

Reden: Het te onderzoeken materiaal situeert zich hoger dan 3,50 m te rekenen vanaf een veilige ondergrond

Uitleg van de asbestdeskundige: De binnenkant van de schouw(en) kon(den) niet visueel worden nagekeken. De toegang van de schouw kan alleen vanaf de bovenkant gecontroleerd worden en dit is niet mogelijk binnen de onderzoeksbeperkingen van het inspectieprotocol.

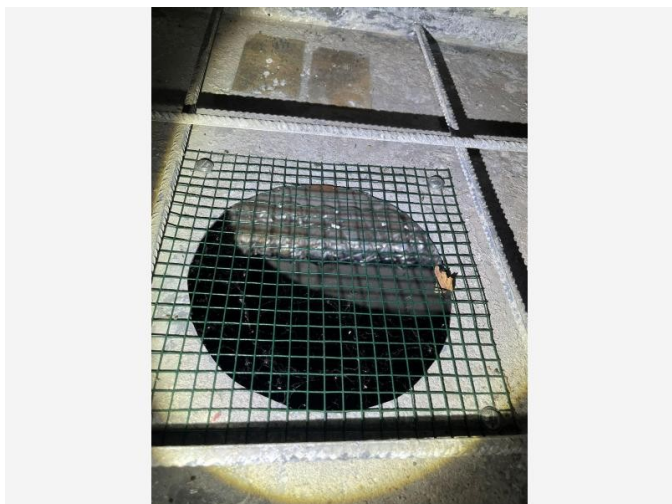
Situeringfoto

Permanente beperking

Reden: Er is geen volledige risicobeoordeling mogelijk

Uitleg van de asbestdeskundige: De hoogte van de kruipkelder is minder dan de minimale hoogte van 1,5m van de te inspecteren ruimtes.

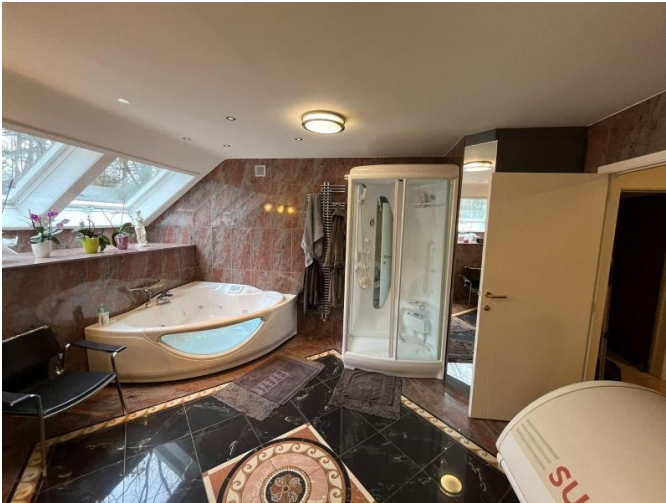
Situeringfoto

De gebruikte tegellijm van plinten, wand- en/of vloertegels kan asbest bevatten, het betreft een niet-destructief onderzoek, daardoor kon deze niet visueel vastgesteld, beoordeeld en bemonsterd worden.

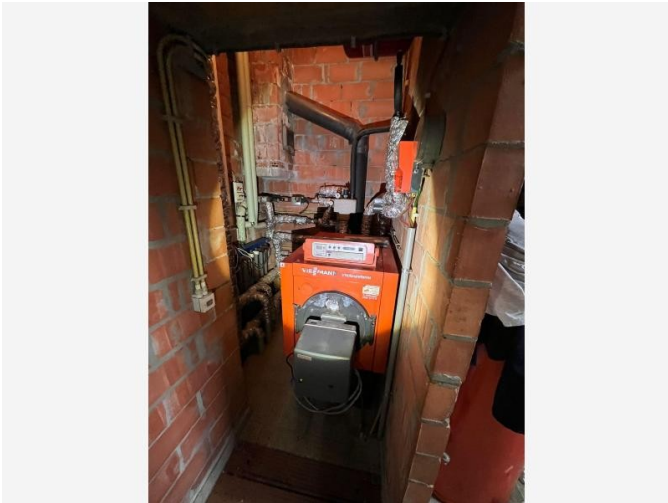
Situeringfoto

In de verwarmingsketel kunnen asbesthoudende toepassingen gebruikt zijn.

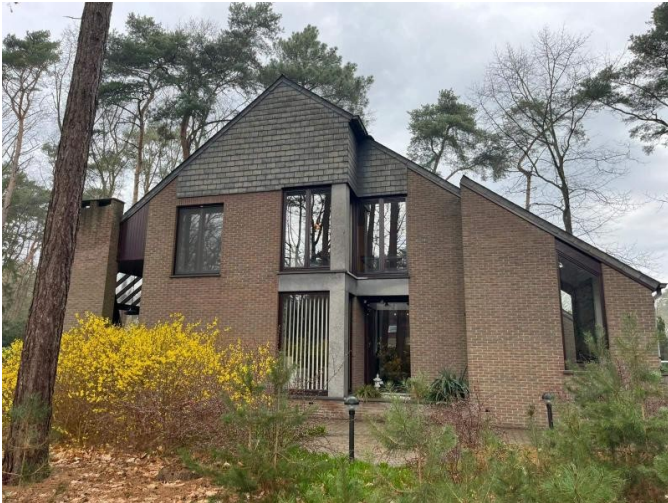
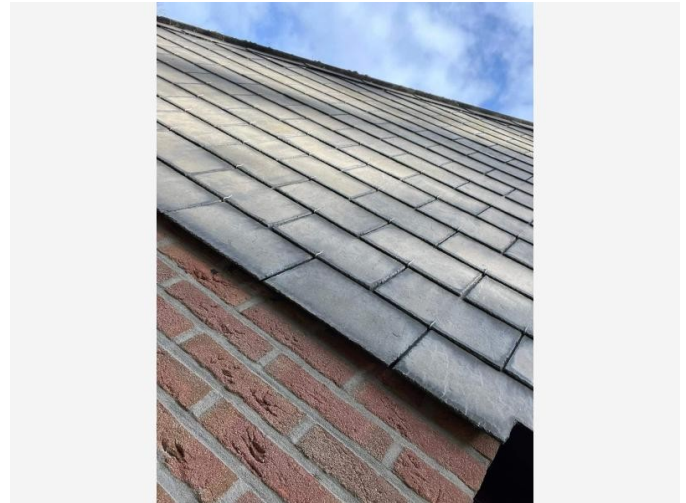
Fiche 8: Shingles tegen zijgevel

Geen asbest

Beschrijving	Shingles tegen zijgevel
Omgeving	Buiten
Primaire drager	Wand buitenschil
Bindmiddel van materiaal	Cement
Gebondenheid op basis van bindmiddel	Hecht
Hoeveelheid (oppervlakte - aantal)	• 20,00 m ² - 1 stuk
Totale oppervlakte	20,00 m ²
Identificatiemethode	De asbestdeskundige gebruikt een bestaande laboanalyse als bewijsdocument met bevestiging door vaststelling en expertise.
Destructieve handeling voor identificatie	Nee
Opmerking	De hoeveelheid betreft een ruwe schatting. zelfde type lei als dakbedekking, analyse van die lei wordt overgenomen.

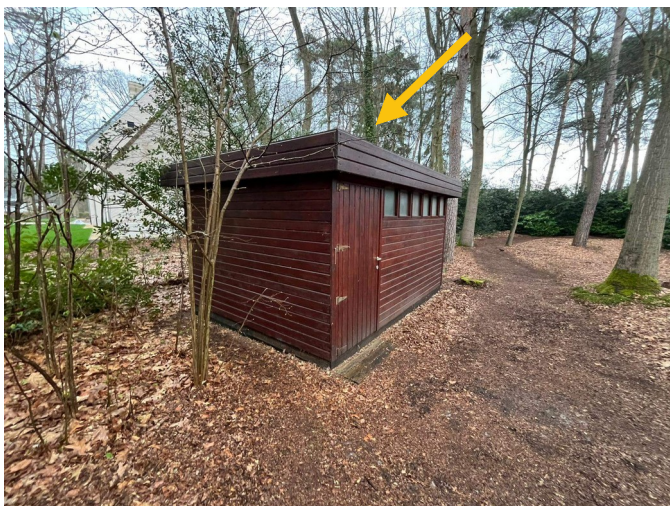
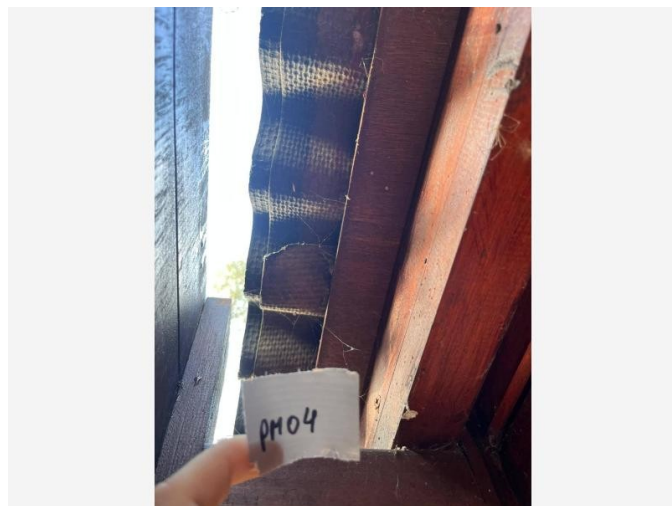
Fiche 9: Bitumen golfplaten tuinhuis N°2

Geen asbest

#	Type	Referentie	Resultaat
9.1	Puntmonster	PM04	Geen asbest

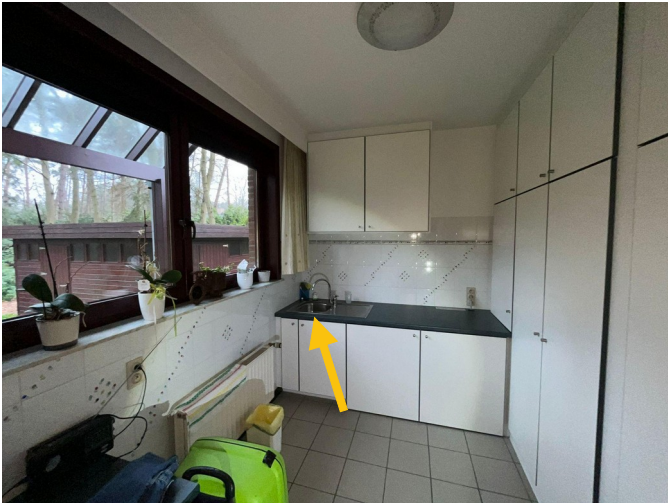
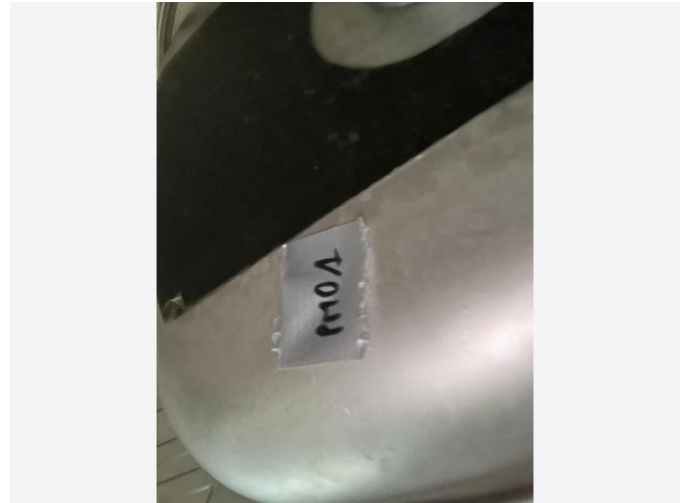
Fiche 10: Antidreunplaat onder spoeltafel

Geen asbest

#	Type	Referentie	Resultaat
10.1	Puntmonster	PM01	Geen asbest

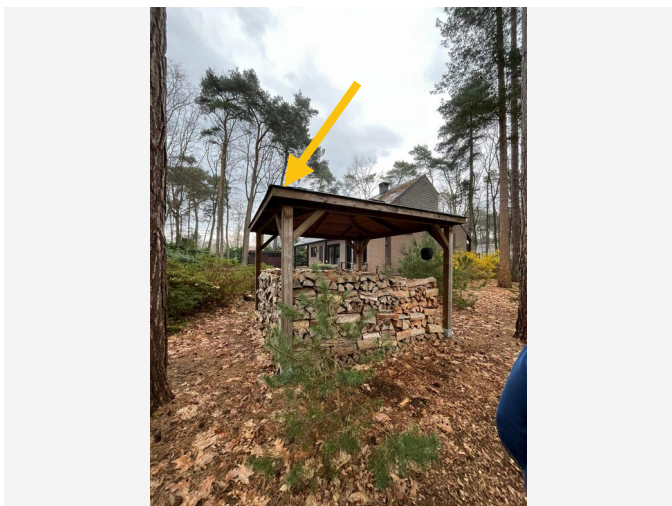
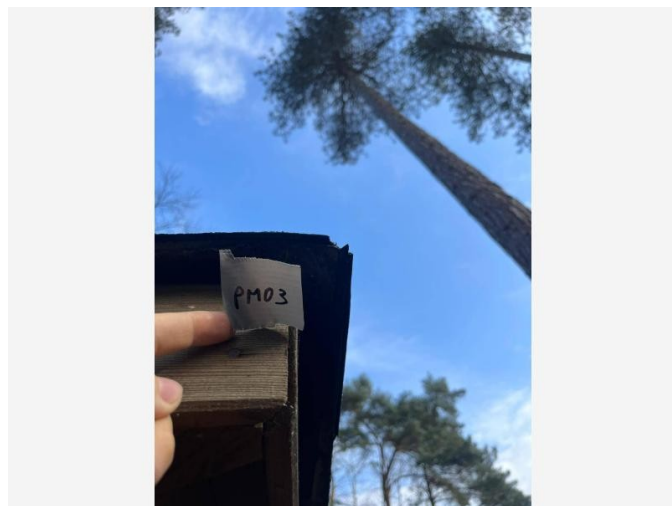
Fiche 11: Roofing op dak

Geen asbest

#	Type	Referentie	Resultaat
11.1	Puntmonster	PM03	Geen asbest

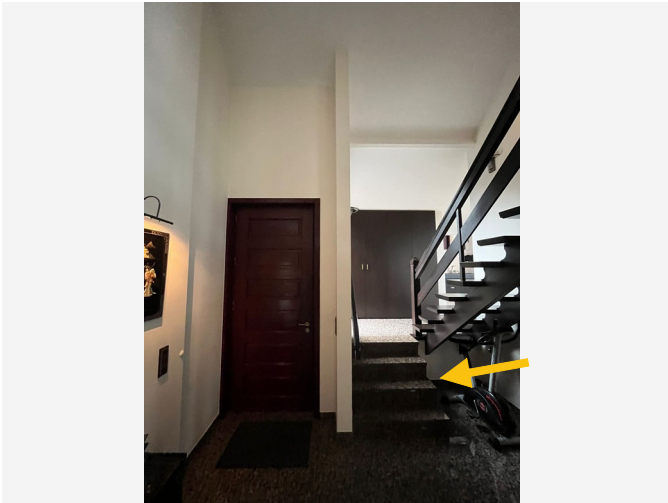
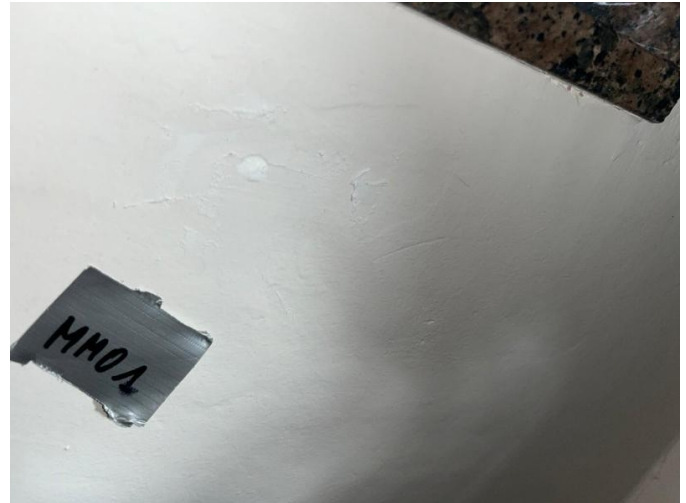
Fiche 12: Pleisterwerk aan muren

Geen asbest

#	Type	Referentie	Resultaat
12.1	Mengmonster	MM01	Geen asbest

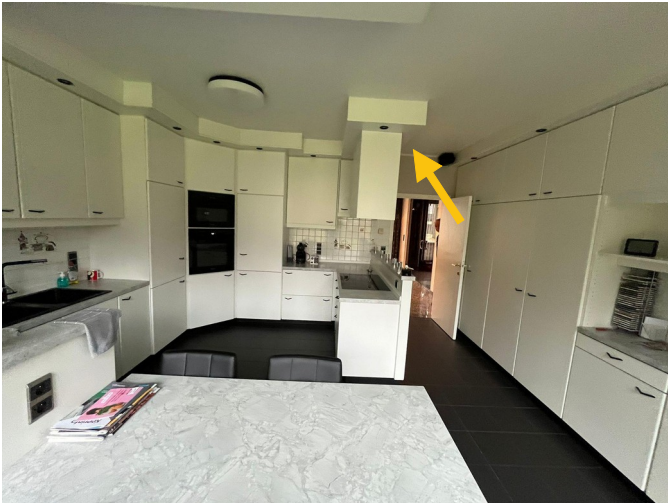
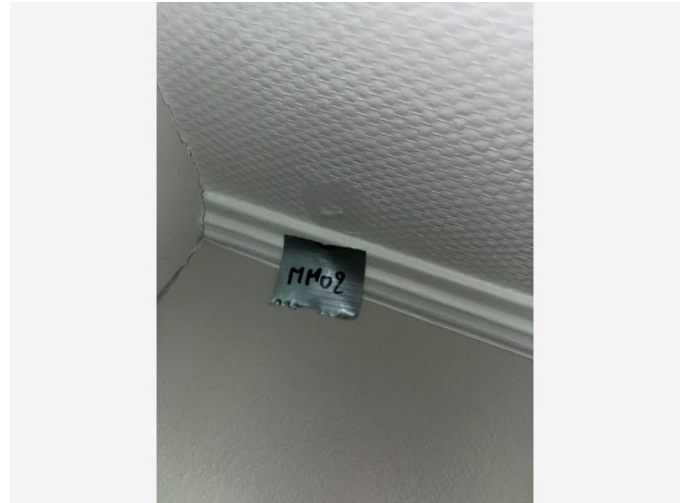
Fiche 13: Pleisterwerk aan plafond

Geen asbest

#	Type	Referentie	Resultaat
13.1	Mengmonster	MM02	Geen asbest

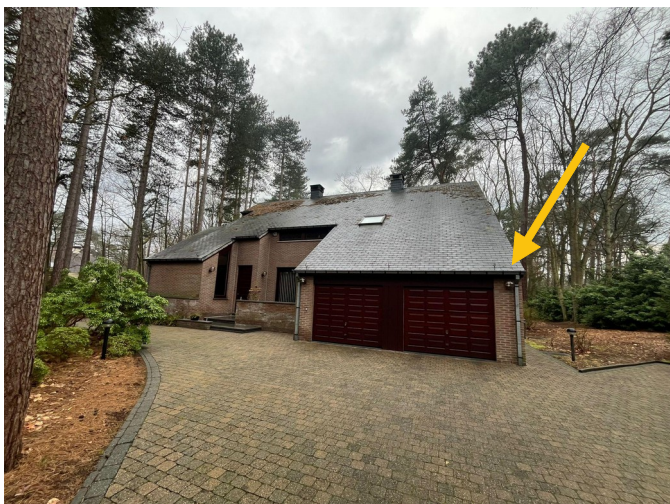
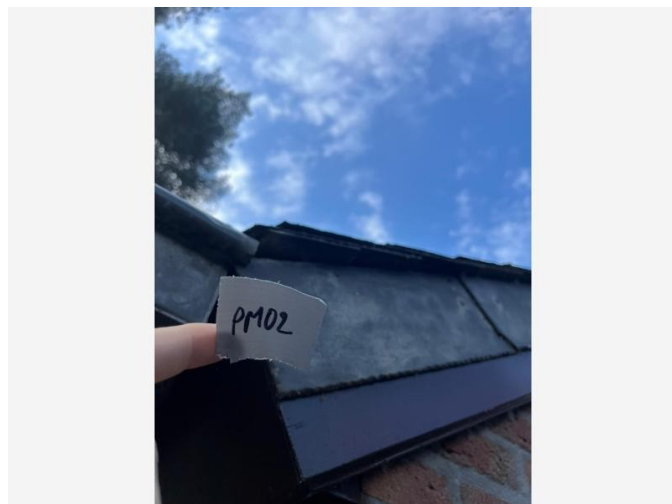
Fiche 14: Leien op dak

Geen asbest

#	Type	Referentie	Resultaat
14.1	Puntmonster	PM02	Geen asbest
