# Asbestinventarisatetest

Olmenlaan 18, 2820 Bonheiden

Attestnummer : 20250714-000437.000

**Asbestveilig** (maar niet asbestvrij)

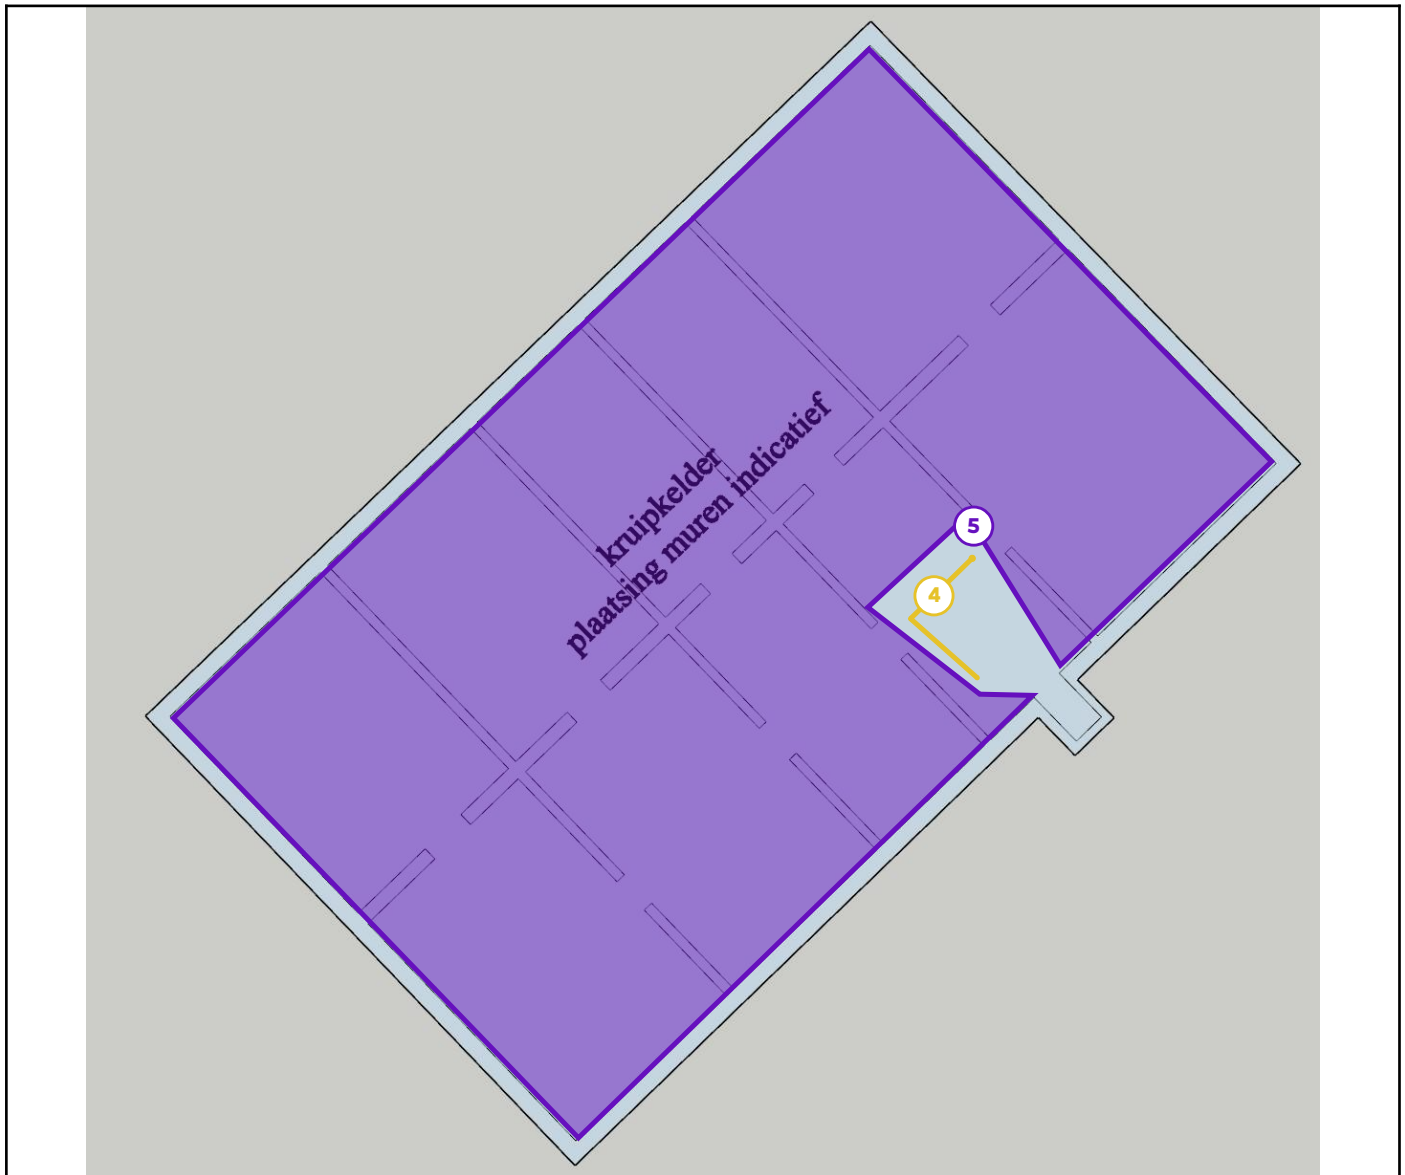
## Plan 1.1: grondplan kruipkelder

| Beschrijving | Type | Actie |
|---|---|---|
| 4. bitumen rond leidingen kruipkelder | Asbestmateriaal | Zorgvuldig beheren |
| 5. kruipkelder | Beperking | - |

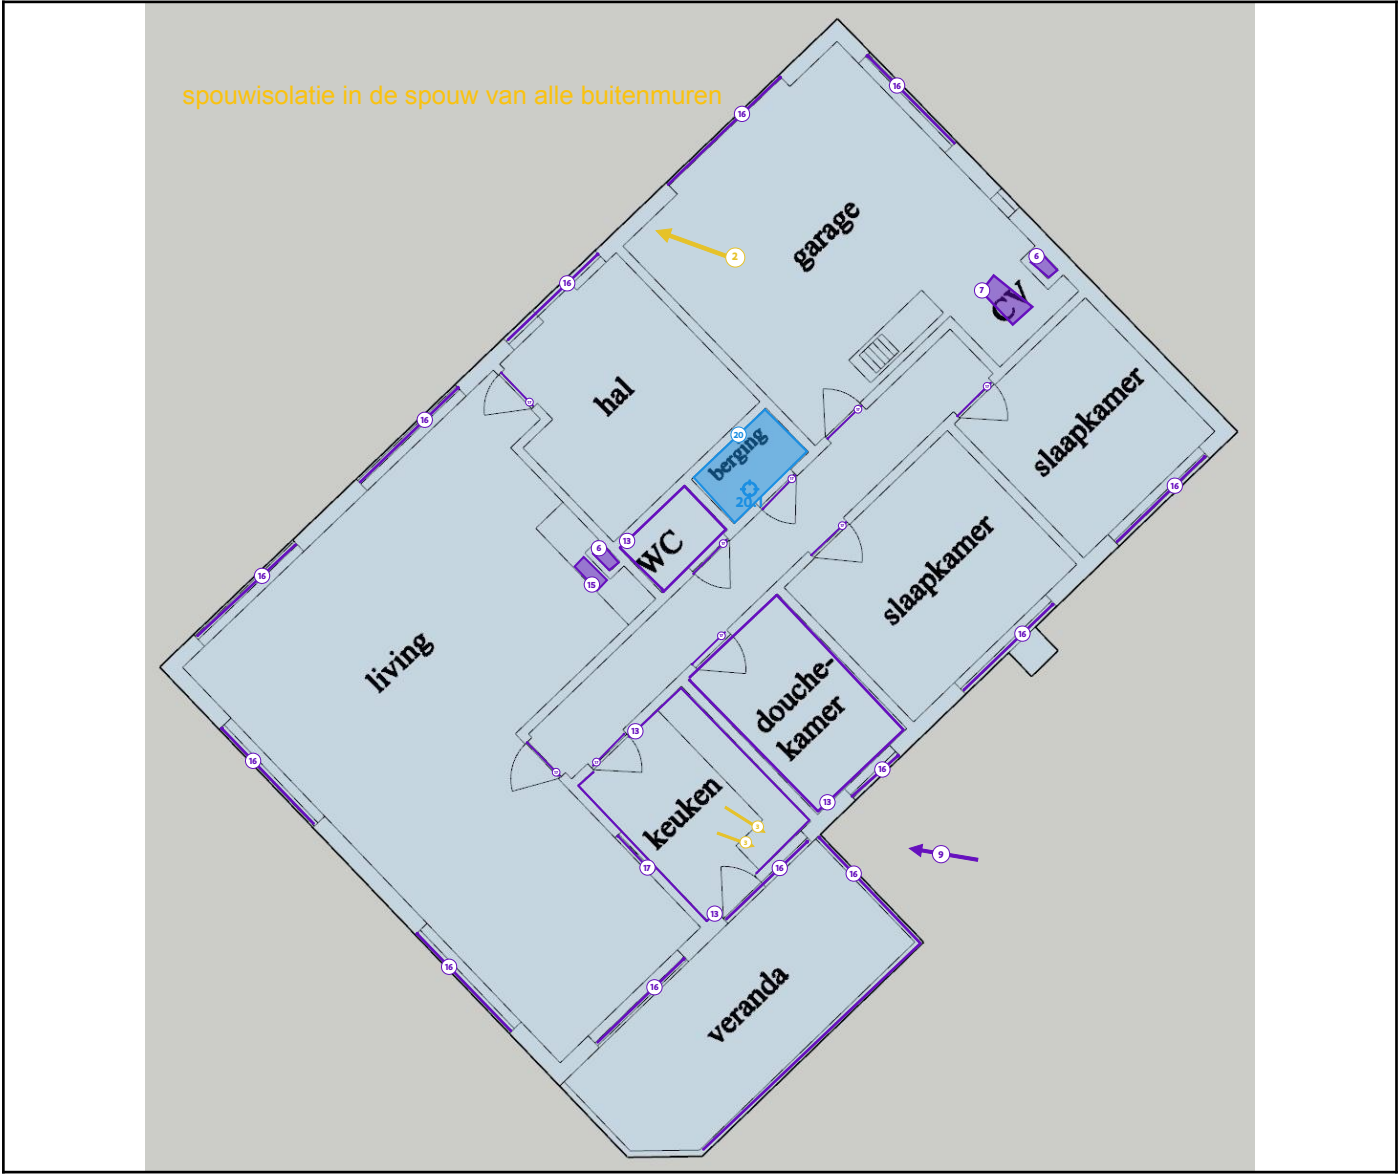
# Plan 1.2: grondplan gelijkvloers

| Beschrijving | Type | Actie |
|---|---|---|
| 2. Elektrische meter bakeliet | Asbestmateriaal | Zorgvuldig beheren |
| 3. Anti-dreunplaat spoelbakken keuken | Asbestmateriaal | Zorgvuldig beheren |
| 6. Schouwen | Beperking | - |

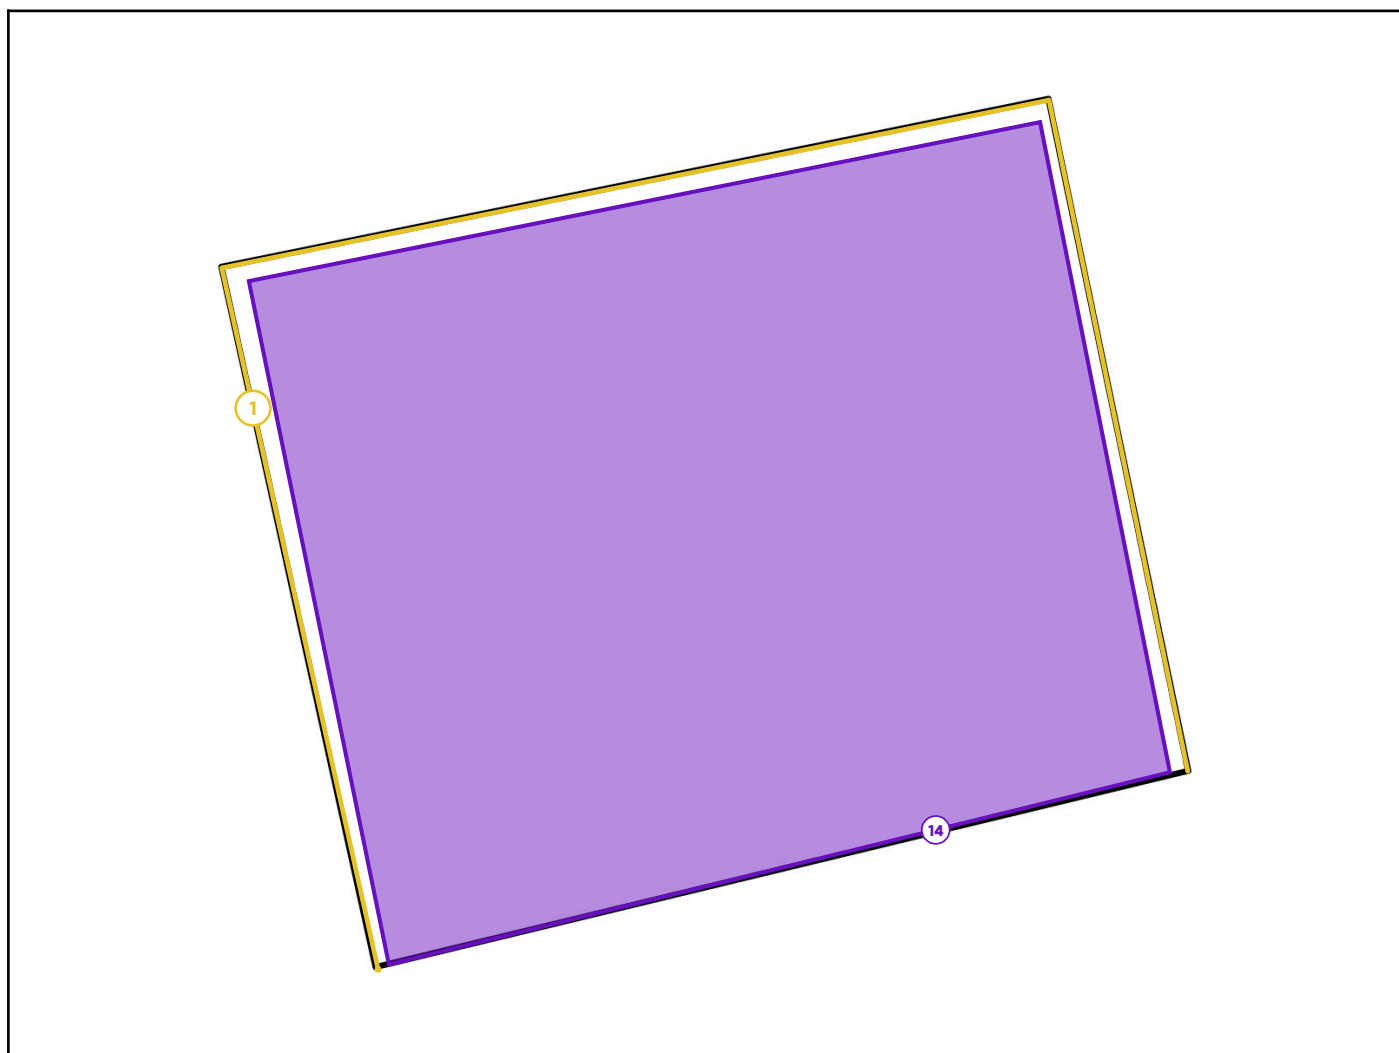
## Plan 2.1: tuinhuis plan

| Beschrijving | Type | Actie |
|---|---|---|
| 1. Roofing | Asbestmateriaal | Zorgvuldig beheren |
| 14. opbouw tuinhuis | Advies | - |

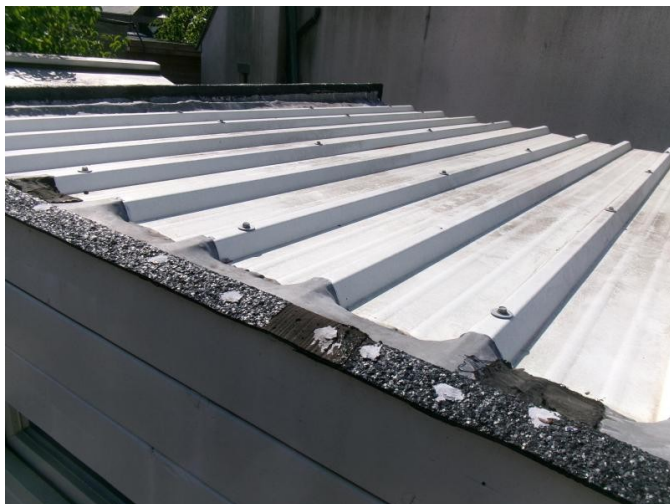
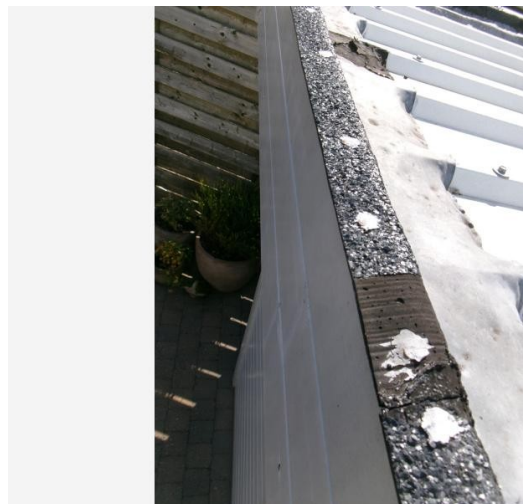
| Eindbeoordeling materiaalrisico | Laag materiaalrisico en/of verlaagde kans op vezelvrijgave |

| Gebondenheid | Categorie 1: hechtgebonden in oorsprong |
| Asbestsoort (vezeltype) | Alleen chrysotiel |
| Asbestconcentratie | Laag (< 50%) |
| Afschermingsgraad van het gehele materiaal | Geheel of deels vrij aan de buitenlucht |
| Toestand van het materiaal | Licht beschadigd, licht verweerd. Intact calciumsilicaatmateriaal of categorie III 'gebondenheid' |

| Beschrijving | Roofing |
| Asbestmateriaal | Dak- en gevelbekleding - Roofing |
| Opmerking | <p>De opgegeven hoeveelheid is een ruwe schatting die (significant) kan afwijken van de werkelijke hoeveelheid. Het betreft de smalle rand die op de zijkant van het dak van het tuinhuis aangebracht werd. Omdat er te weinig zone is met overlapping (met te groot risico op lekken) en omdat de hoeveelheid klein is, werd er in overleg geen monster van deze toepassing genomen. Gezien er geen monster van genomen werd, wordt deze toepassing als asbesthoudend beschouwd in dit attest. Monsternamen en laboanalyse kunnen uitsluitsel geven of deze toepassing effectief asbest bevat en zoja welk type.</p> |

Het asbestmateriaal valt onder de mijlpaal van 2040.

Zorgvuldig beheren

- Zorg voor een veilig beheer. Vermijd het beschadigen van het asbestmateriaal. Controleer de toestand jaarlijks op wijzigingen.
- Voer bijkomende staalname(s) uit.

- Eenvoudige handelingen: mag via doe-het-zelf of door werknemer(s) met opleidingsattest eenvoudige handelingen  
Deze toepassing kan door een aannemer die over een opleidingsattest eenvoudige handelingen beschikt of door een particulier (doe-het-zelf), verwijderd worden indien er geen verhoogd risico op vrijgave van asbestvezels (max. concentratie 0,01 vezels/cm<sup>3</sup> - CODEX Art. VI.3-54) ontstaat en de toepassing voorafgaand wordt gefixeerd/bevochtigd; de individuele elementen zonder machinale werktuigen (boormachine, slijpschijf, hogedrukreiniger,...) en zonder breken of gooien een voor een losgemaakt worden; en ten slotte dubbel en luchtdicht verpakt weggevoerd worden naar een erkend afvalpunt (recyclagepark).

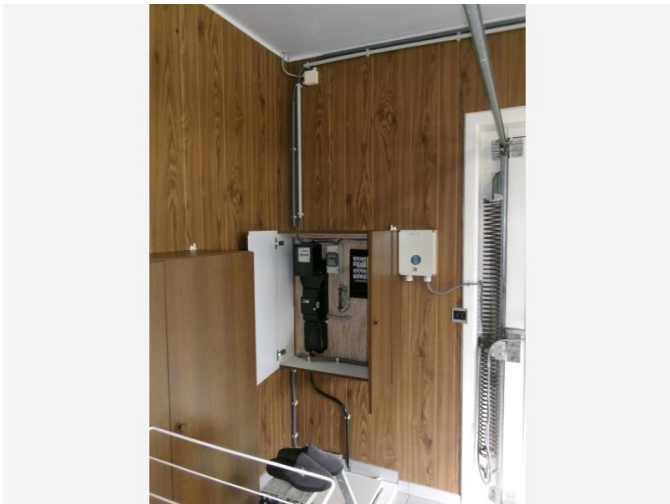
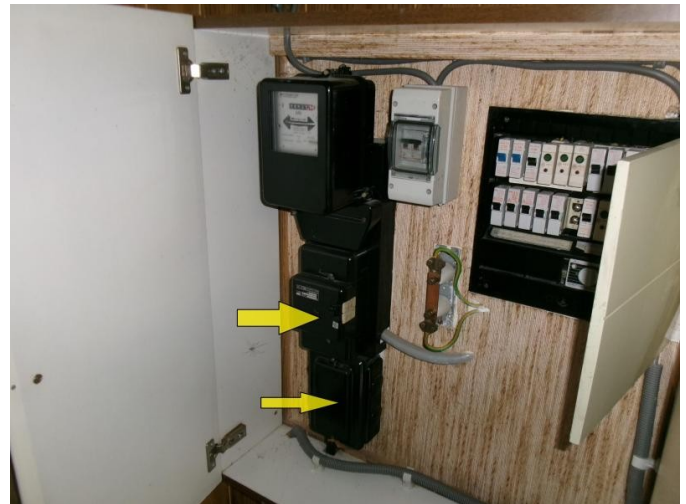
| Eindbeoordeling materiaalarisico | Laag materiaalarisico en/of verlaagde kans op vezelvrijgave |
| Opmerking | Er zijn geen beschadigingen en amper gebruikssporen vastgesteld. |

| Asbestsoort (vezeltype) | Crocidoliet aanwezig |
| Toestand van het materiaal | Onbeschadigd, niet verweerd |

| Beschrijving | Elektrische meter bakeliet |
| Asbestmateriaal | Plaat, paneel, tablet - Type Bakeliet |
| Opmerking | De hoeveelheid is een schatting en kan afwijken van de werkelijke toestand. Het betreft de meter die eigendom is van de netbeheerder. |

Het asbestmateriaal valt onder de mijlpaal van 2040.

Zorgvuldig beheren

- Zorg voor een veilig beheer. Vermijd het beschadigen van het asbestmateriaal. Controleer de toestand jaarlijks op wijzigingen.
- Voer bijkomende staalname(s) uit.

- Eenvoudige handelingen: mag via doe-het-zelf of door werknemer(s) met opleidingsattest eenvoudige handelingen  
Te verwijderen door de netbeheerder. Deze toepassing kan door een werknemer die over een opleidingsattest eenvoudige handelingen beschikt verwijderd worden indien er geen verhoogd risico op vrijgave van asbestvezels (max. concentratie 0,01 vezels/cm<sup>3</sup> - CODEX Art. VI.3-54) ontstaat en de toepassing voorafgaand wordt gefixeerd/bevochtigd; de individuele elementen zonder machinale werktuigen (boormachine, slijpschijf, hogedrukreiniger,...) en zonder breken of gooien een voor een losgemaakt worden; en ten slotte dubbel en luchtdicht verpakt weggevoerd worden naar een erkend afvalpunt (recyclagepark).

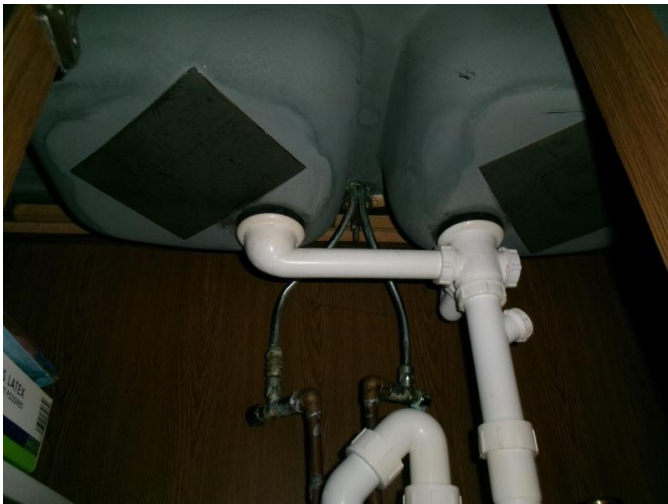
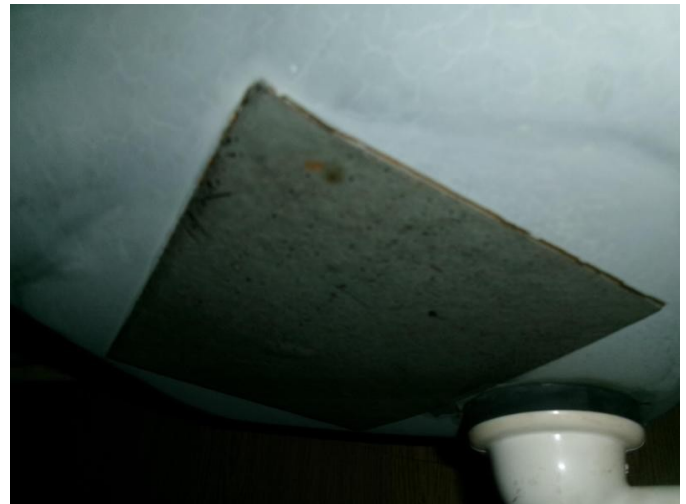
| Opmerking | <p>De opgegeven hoeveelheid is een ruwe schatting die (significant) kan afwijken van de werkelijke hoeveelheid. Onder de spoelbakken van de keuken zijn er bitumen anti-dreunplaatjes aanwezig. Gezien het een bitumen betreft is de toepassing asbestverdacht. Door de zeer beperkte hoeveelheid en de goede staat van deze hechtgebonden toepassing werd er in samenspraak met de opdrachtgever geen monster van genomen. Omdat er geen monster van genomen werd, worden ze als asbesthoudend beschouwd in dit attest. Monstername en laboanalyse kunnen uitsluitsel geven of deze toepassing al of niet asbestvezels bevat en zoja welk type.</p> |

Het asbestmateriaal valt onder de mijlpaal van 2040.

Zorgvuldig beheren

- Zorg voor een veilig beheer. Vermijd het beschadigen van het asbestmateriaal. Controleer de toestand jaarlijks op wijzigingen.
- Voer bijkomende staalname(s) uit.

- Eenvoudige handelingen: mag via doe-het-zelf of door werknemer(s) met opleidingsattest eenvoudige handelingen  
Deze toepassing kan door een aannemer die over een opleidingsattest eenvoudige handelingen beschikt of door een particulier (doe-het-zelf), verwijderd worden indien er geen verhoogd risico op vrijgave van asbestvezels (max. concentratie 0,01 vezels/cm<sup>3</sup> - CODEX Art. VI.3-54) ontstaat en de toepassing voorafgaand wordt gefixeerd/bevochtigd; de individuele elementen zonder machinale werktuigen (boormachine, slijpschijf, hogedrukreiniger,...) en zonder breken of gooien een voor een losgemaakt worden; en ten slotte dubbel en luchtdicht verpakt weggevoerd worden naar een erkend afvalpunt (recyclagepark).

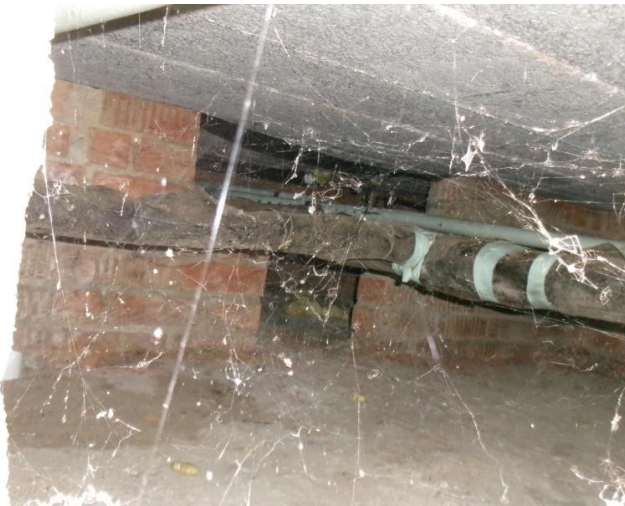
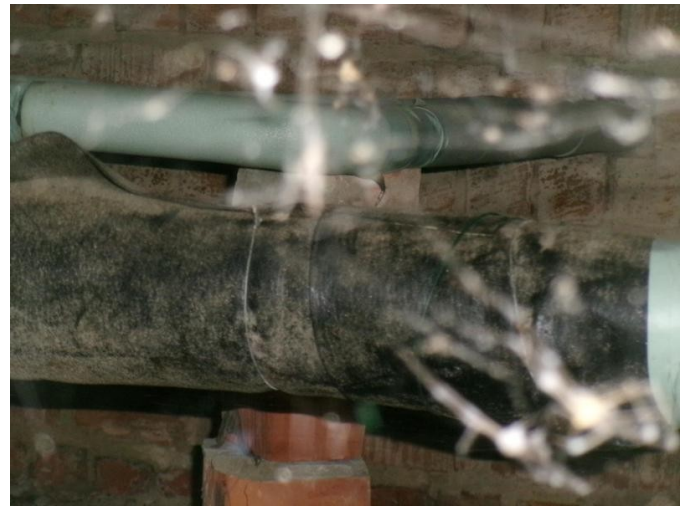
| Opmerking | <p>De opgegeven hoeveelheid is een ruwe schatting die (significant) kan afwijken van de werkelijke hoeveelheid. Bitumen moeten als asbestverdacht beschouwd worden tenzij aangetoond kan worden dat ze na 2000 werden geïnstalleerd of negatief op asbest testen bij laboanalyse. Door de ontoegankelijkheid van de kruipkelder is monstername niet mogelijk. Gezien er geen monster van genomen werd, wordt deze toepassing - hoewel de kans vrij klein is dat er asbest in zit- als asbesthoudend beschouwd in dit attest.</p> <p>Monstername en laboanalyse kunnen uitsluitsel geven of deze toepassing effectief asbest bevat en zoja welk type. Mogelijk / wellicht zijn er nog andere buizen aanwezig die niet aangeduid zijn op de plannen in dit attest. Dat kan verder nagekeken worden via aanvullend onderzoek.</p> |

- Eenvoudige handelingen: mag via doe-het-zelf of door werknemer(s) met opleidingsattest eenvoudige handelingen  
Deze toepassing kan door een aannemer die over een opleidingsattest eenvoudige handelingen beschikt of door een particulier (doe-het-zelf), verwijderd worden indien er geen verhoogd risico op vrijgave van asbestvezels (max. concentratie 0,01 vezels/cm<sup>3</sup> - CODEX Art. VI.3-54) ontstaat en de toepassing voorafgaand wordt gefixeerd/bevochtigd; de individuele elementen zonder machinale werktuigen (boormachine, slijpschijf, hogedrukreiniger,...) en zonder breken of gooien een voor een losgemaakt worden; en ten slotte dubbel en luchtdicht verpakt weggevoerd worden naar een erkend afvalpunt (recyclagepark).
