Asbestinventarisatetest

Lindestraat 49, 2860 Sint-Katelijne-Waver

Attestnummer : 20260615-000214.000

Asbestveilig (maar mogelijk niet asbestvrij)

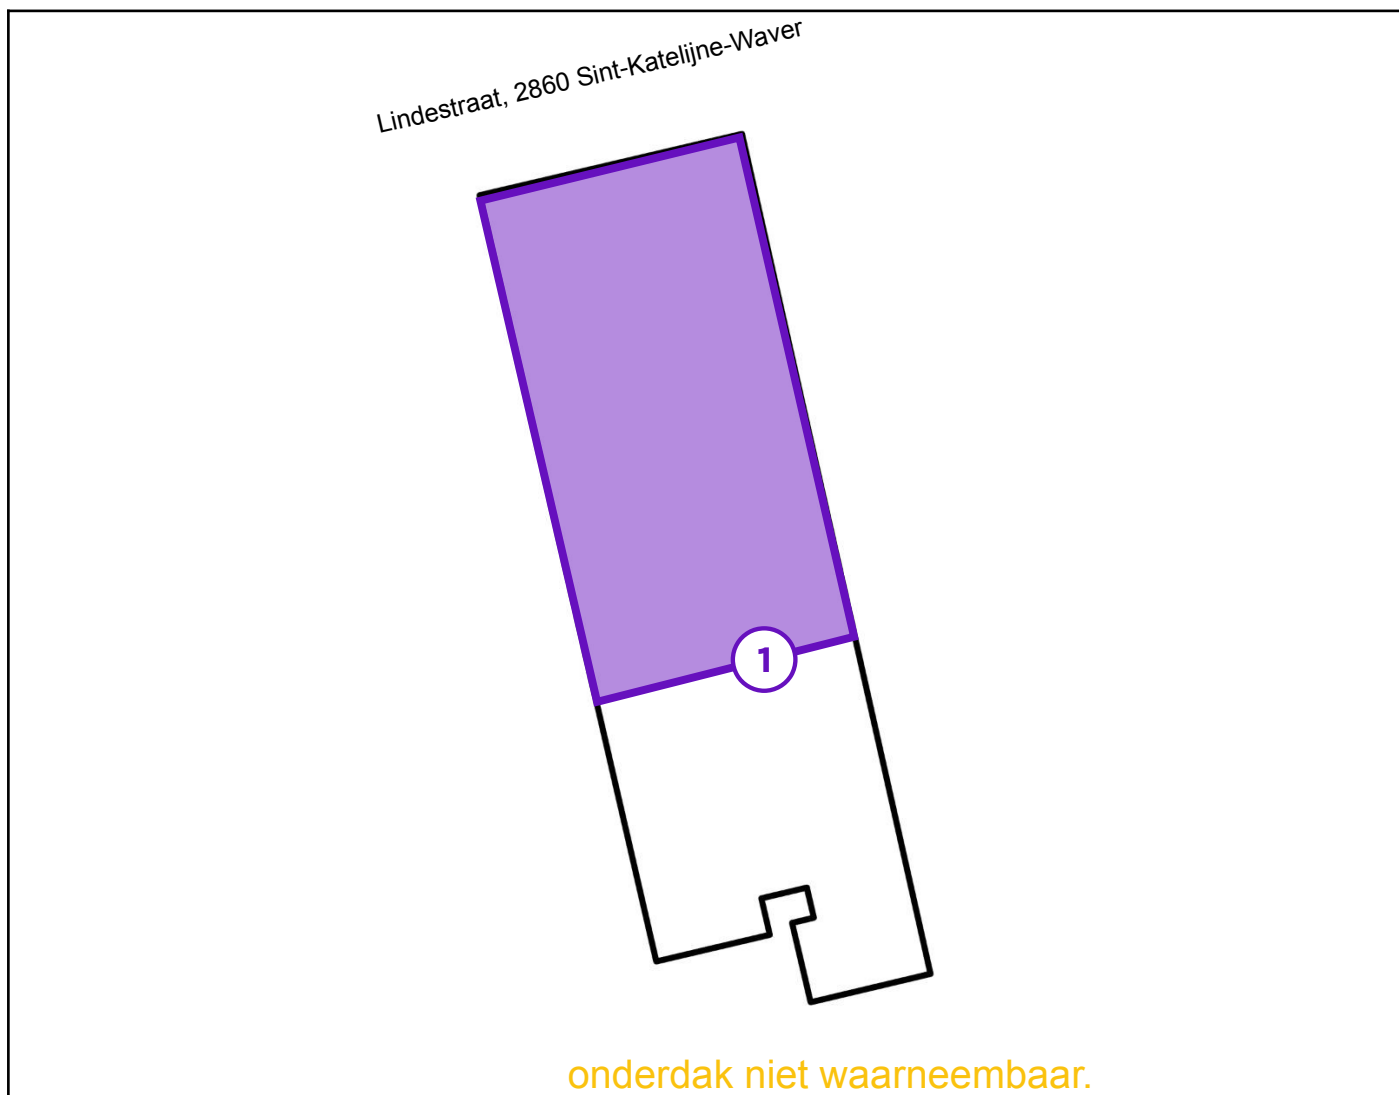
Plan 1.3: woning dakplan

Beschrijving	Type	Actie
1. Dak en daktoepassingen niet visueel zichtbaar	Beperking	-
10. Onderdak (onder roofing, leien, niet waarneembaar)	Overige ruimte of materiaal	-

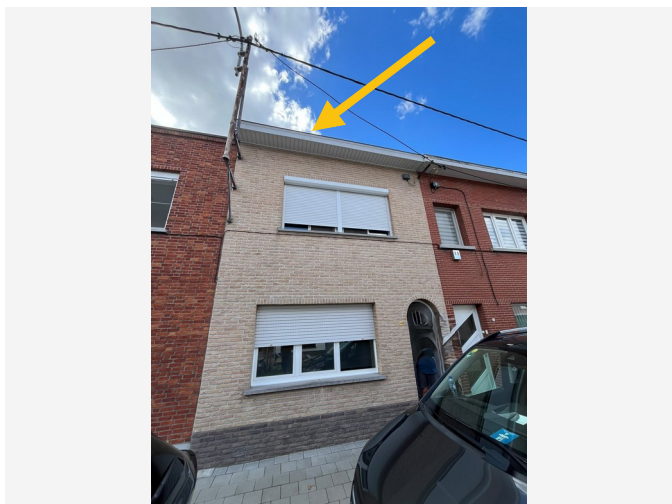
Situeringfoto

Tijdelijke beperking

Reden: Het te onderzoeken materiaal situeert zich hoger dan 3,50 m te rekenen vanaf een veilige ondergrond

Uitleg van de asbestdeskundige: De gebruikte toepassing(en) aan het dak kon(den) niet visueel vastgesteld worden. Dit betreft alle toepassingen die zich op of aan het dak zich bevinden.

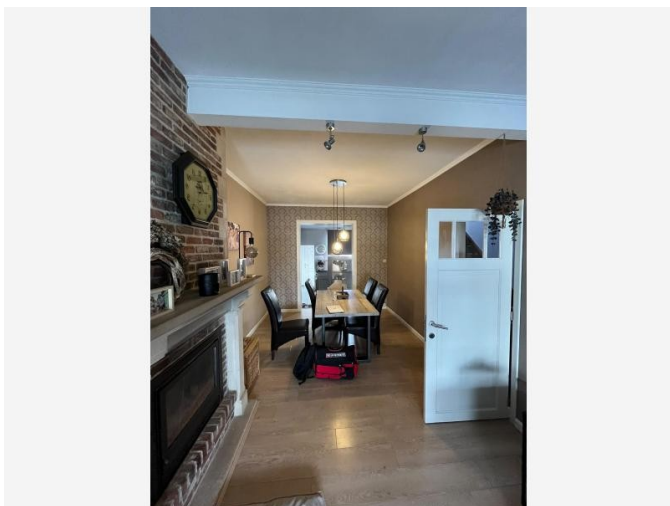
Situeringsfoto

Informatie over een materiaal dat de asbestdeskundige niet kan waarnemen of vaststellen

Dit asbestattest werd opgemaakt na een volledige rondgang ter plaatse van het inspectiegebied. Conform het inspectieprotocol werden de, op het moment van de controle, waarneembare asbestverdachte materialen en/of ruimtes opgenomen in dit asbestattest. De overige materialen waren niet waarneembaar, niet verdacht of werden beschreven in een beperkings- of adviesfiche.

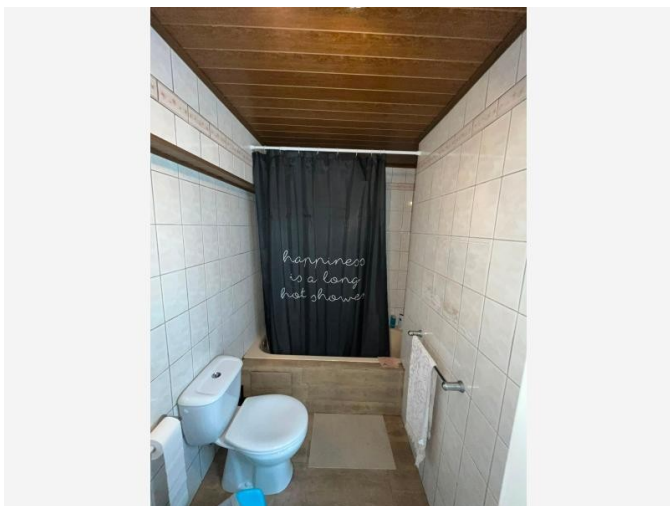
Situeringsfoto

Informatie over een materiaal dat de asbestdeskundige niet kan waarnemen of vaststellen

De gebruikte tegellijm van plinten, wand- en/of vloertegels kan asbest bevatten, het betreft een niet-destructief onderzoek, daardoor kon deze niet visueel vastgesteld, beoordeeld en bemonsterd worden.

Basis voor advies	Beoordeling op basis van expertise, zonder een vaststelling door de asbestdeskundige.
Primaire drager	binnenwand en vloer
(Asbest)materiaal	In-situ afwerkingslagen - Lijm laag

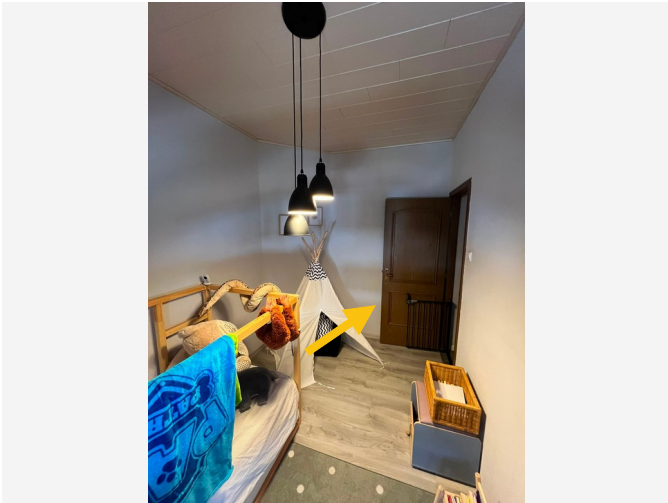
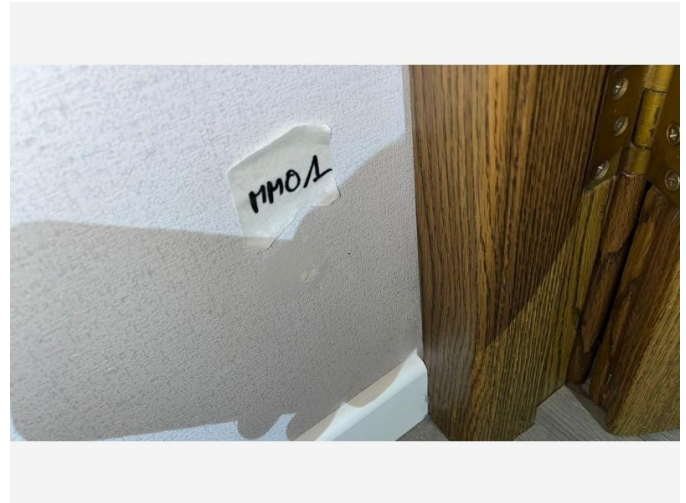
Fiche 4: Pleisterwerk aan muren

Geen asbest

#	Type	Referentie	Resultaat
4.1	Mengmonster	MM01	Geen asbest

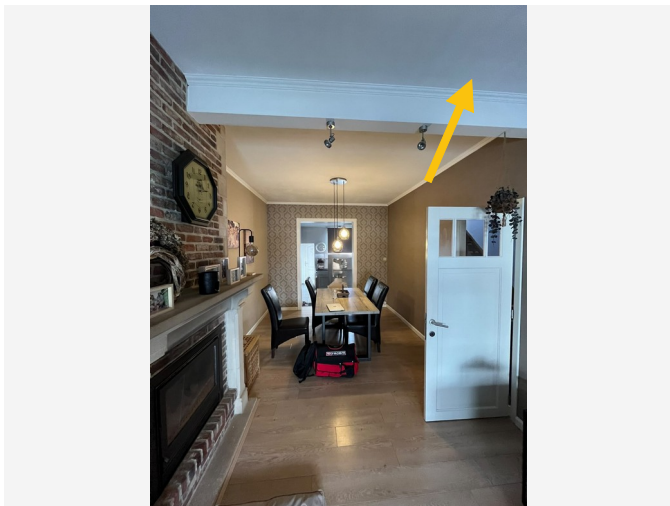
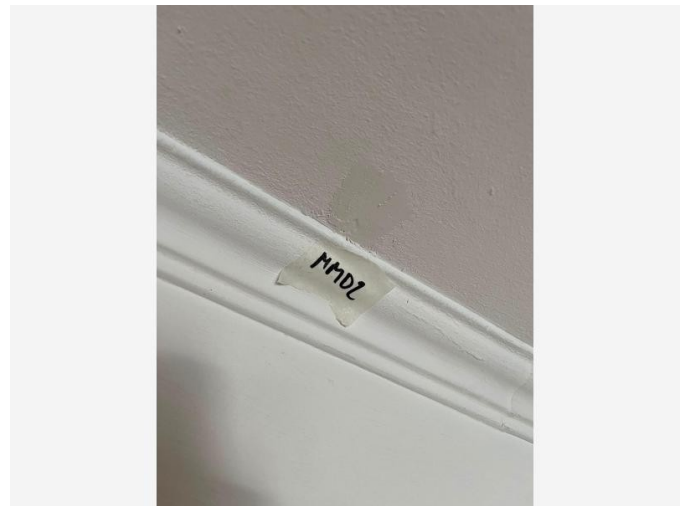
Fiche 5: Pleisterwerk aan plafond

Geen asbest

#	Type	Referentie	Resultaat
5.1	Mengmonster	MM02	Geen asbest

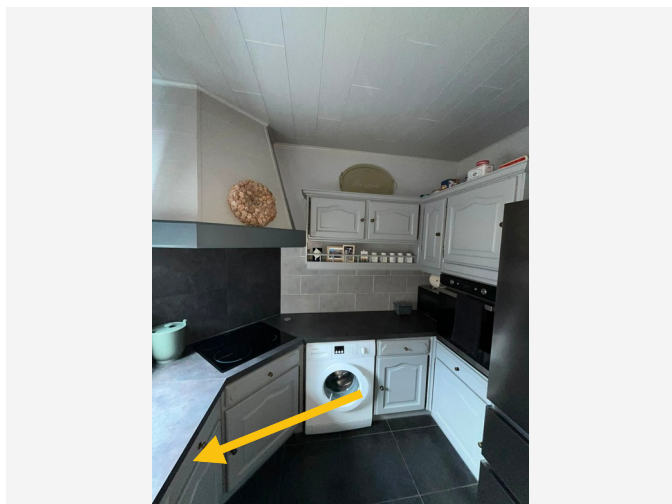
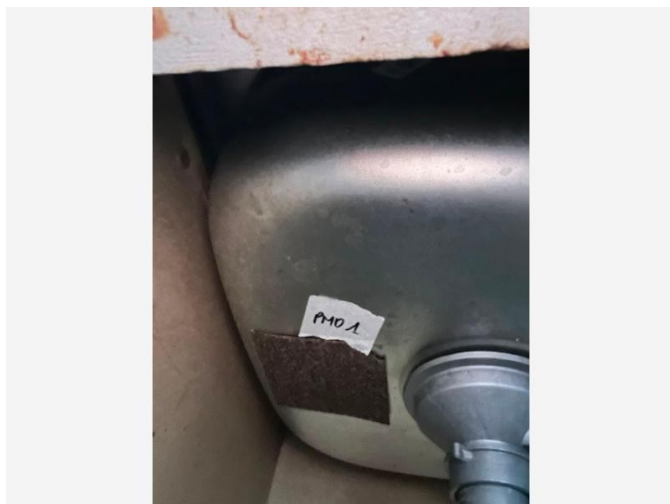
Fiche 6: Antidreunplaat onder spoeltafel

Geen asbest

#	Type	Referentie	Resultaat
6.1	Puntmonster	PM01	Geen asbest

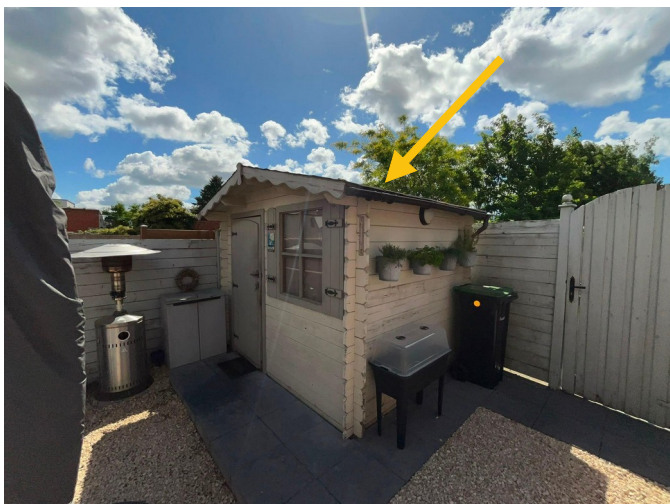
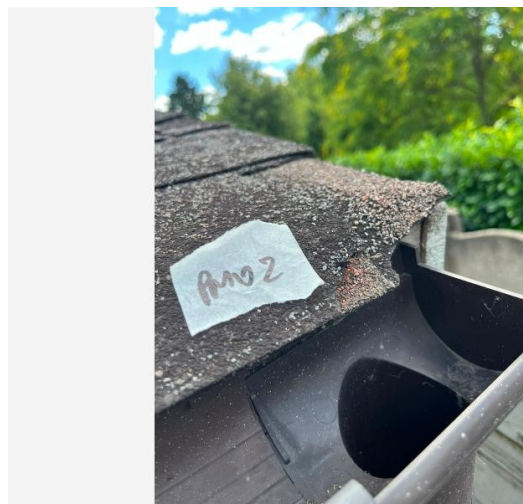
Fiche 7: Roofing shingles op dak tuinhuis

Geen asbest

#	Type	Referentie	Resultaat
7.1	Puntmonster	PM02	Geen asbest

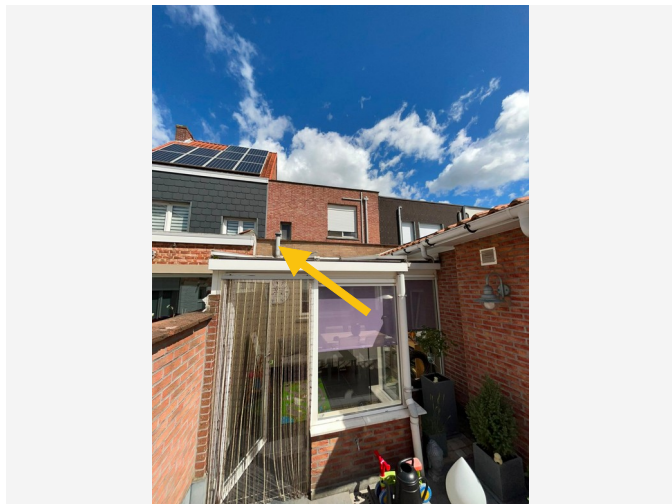
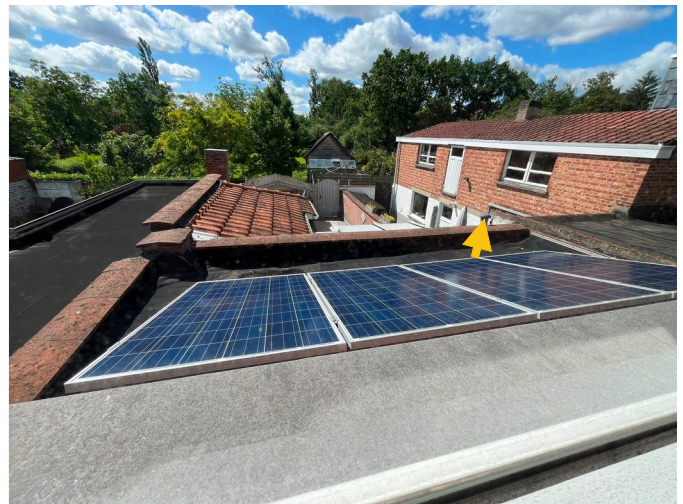
Beschrijving	Notitie	Terug te vinden op plannen
Fiche 8: Rookgaskanalen niet verdacht	De gebruikte rookgaskanalen zijn niet asbestverdacht.	-
Fiche 9: Siliconen aan ramen en/of deuren	Alle ramen en/of deuren zijn opgespoten met niet verdachte mastiek/kit.	-

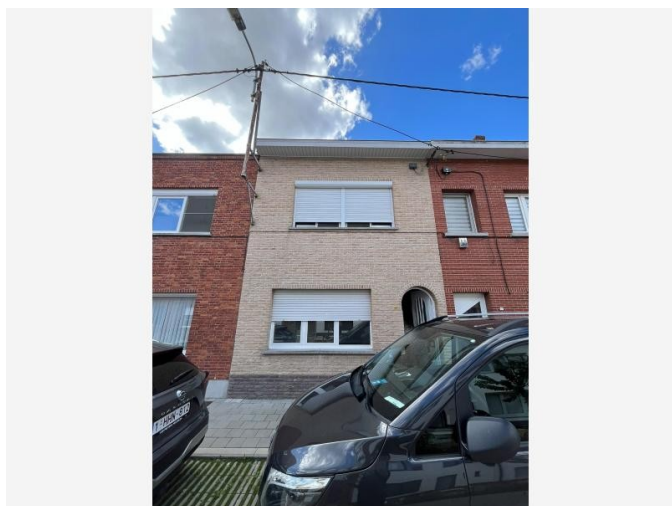
Beschrijving	Notitie	Terug te vinden op plannen
Fiche 10: Onderdak (onder roofing, leien, niet waarneembaar)	Het onderdak is niet vast te stellen door de binnenaafwerking en door de dakbedekking.	Plan 1.3: woning dakplan
