Asbestinventarisatetest

12404G0630/00W003

Attestnummer : 20260504-000059.000

Zone 1: garage

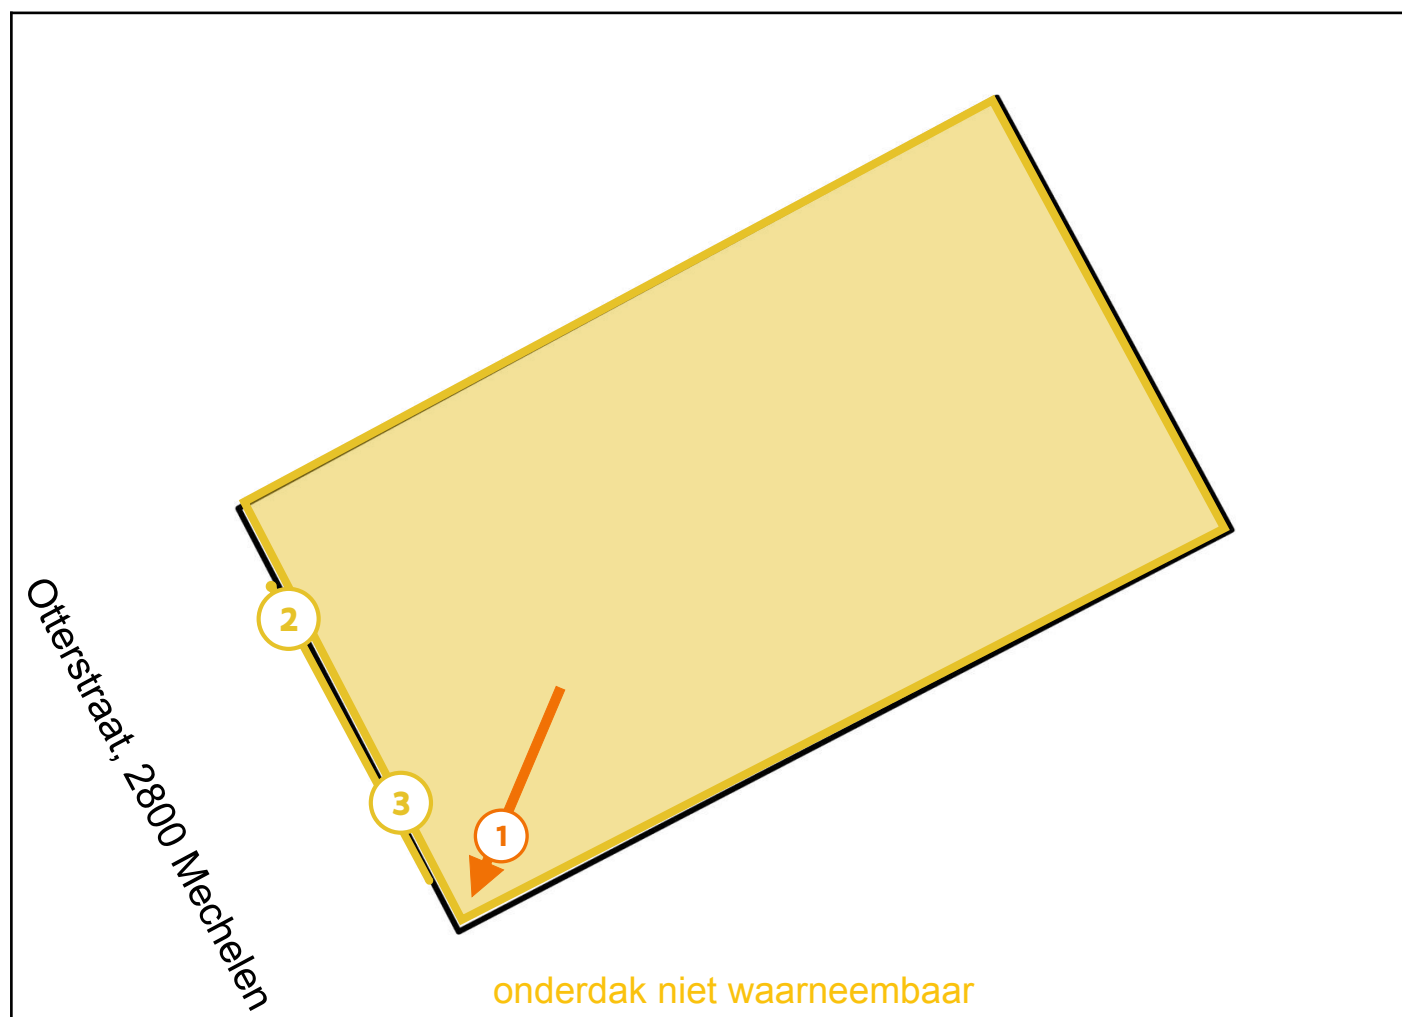
Plan 1.1: garage plan

Beschrijving	Type	Actie
1. Afvoerbuis	Asbestmateriaal	Verwijderen
2. Mastiek (oud) schrijnwerk (tussen gevel en kader)	Asbestmateriaal	Zorgvuldig beheren
3. Roofing op dak	Asbestmateriaal	Zorgvuldig beheren
4. Onderdak (onder roofing, leien, niet waarneembaar)	Overige ruimte of materiaal	-

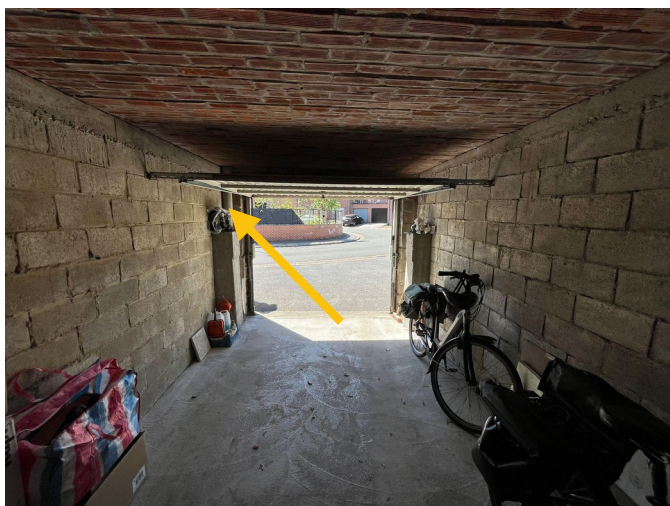
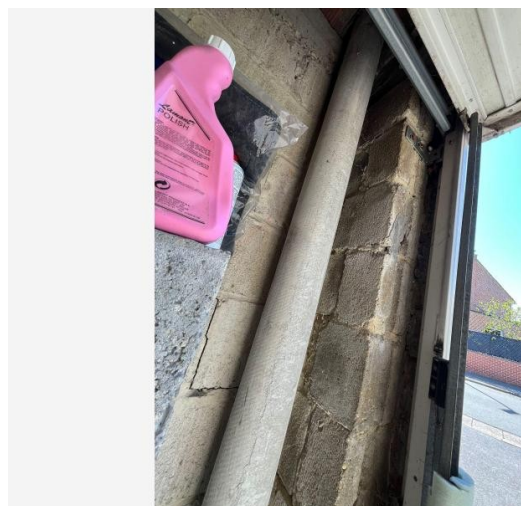
Het asbestmateriaal valt onder de mijlpaal van 2040.

Verwijderen

Er werd geen monstername uitgevoerd van deze toepassing. Het is aangewezen alsnog een monstername te laten uitvoeren indien u zekerheid wenst of deze toepassing asbesthoudend is en meer bepaald welke asbestsoort deze bevat. Dit kan namelijk een invloed hebben op de geldigheidsduur van het attest en/of de eindconclusie asbestveilig of niet-asbestveilig.

Eindbeoordeling materiaalrisico	Verhoogd materiaalrisico en/of verhoogde kans op vezelvrijgave
---------------------------------	--

Gebondenheid	Categorie 1: hechtgebonden in oorsprong
Asbestsoort (vezeltype)	Crocidoliet aanwezig
Asbestconcentratie	Laag (< 50%)
Afschermingsgraad van het gehele materiaal	Geheel of deels vrij aan de binnenlucht, maar geen contact met binnenluchtstromen
Toestand van het materiaal	Licht beschadigd, licht verveerd. Intacte calciumsilicaatplaat of materiaal met categorie 3-gebondenheid

Beschrijving	Afvoerbuis
Omgeving	Binnen
Primaire drager	Infrastructuur hemelwater (opvang en afvoer)
Asbestmateriaal	Buis, koker, leiding, pijp, doorvoer
Bindmiddel van asbestmateriaal	Cement
Gebondenheid op basis van bindmiddel	Hecht
Hoeveelheid (lengte - omtrek - dikte - aantal)	<ul style="list-style-type: none">• 2,50 m - 30,00 cm - 1,00 cm - 1 stuk
Totaal volume	0,008 m ³
Eenvoudig bereikbaar	Ja
Bevestigingswijze	<ul style="list-style-type: none">• Geklemd• Verlijmd, ingegoten, versmeerd
Identificatiemethode	<p>De asbestdeskundige beoordeelt het materiaal als asbestverdacht en dus asbesthoudend, en dit zonder monstername.</p> <p>Motivatie: De opdrachtgever weigert om het materiaal te laten bemonsteren.</p>
Destructieve handeling voor identificatie	Nee
Opmerking	Het betreft een schatting van de hoeveelheid.

- Zorg voor een veilig beheer. Vermijd het beschadigen van het asbestmateriaal. Controleer de toestand jaarlijks op wijzigingen.
- Voer bijkomende staalname(s) uit.

- Eenvoudige handelingen: mag via doe-het-zelf of door werknemer(s) met opleidingsattest eenvoudige handelingen
Als dit materiaal verwijderd kan worden zonder het te breken, te beschadigen... , dan mag met dit met eenvoudige handelingen.
Vermijd stofvorming en stofverspreiding op elk moment van de werken. Bevochtig of fixeer het materiaal.
Het gebruik van sneldraaiende werktuigen (boormachine, slijpschijf, hogedrukreiniger...) is verboden.
Zorg voor gepaste persoonlijke beschermingsmiddelen: minimaal FFP3-mondmasker (EN 149), wegwerpoverall met kap (minimaal Cat III, type 5/6), wegwerphandschoenen en overschoenen of afspoelbaar schoeisel.

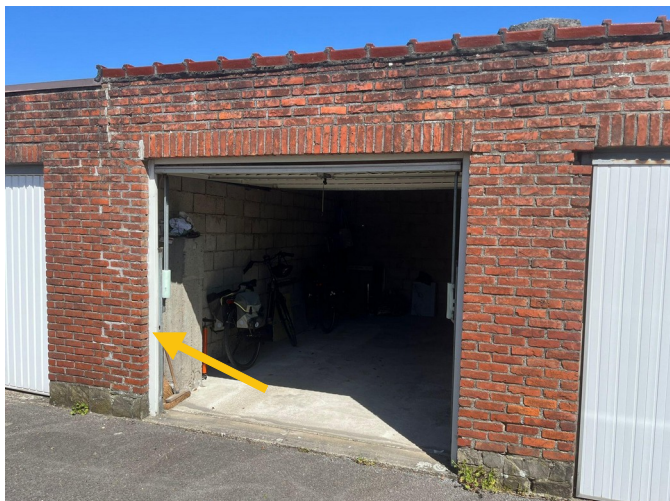
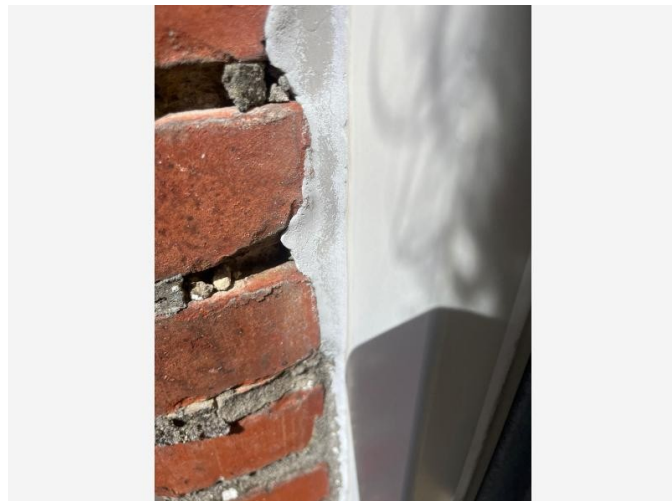
Fiche 2: Mastiek (oud) schrijnwerk (tussen gevel en kader)

Het asbestmateriaal valt onder de mijlpaal van 2040.

Zorgvuldig beheren

Er werd geen monsternamen uitgevoerd van deze toepassing. Het is aangewezen alsnog een monsternamen te laten uitvoeren indien u zekerheid wenst of deze toepassing asbesthoudend is en meer bepaald welke asbestsoort deze bevat. Dit kan namelijk een invloed hebben op de geldigheidsduur van het attest en/of de eindconclusie asbestveilig of niet-asbestveilig.

Eindbeoordeling materiaalrisico	Laag materiaalrisico en/of verlaagde kans op vezelvrijgave
---------------------------------	--

Gebondenheid	Categorie 1: hechtgebonden in oorsprong
Asbestsoort (vezeltype)	Amfibool aanwezig, uitgezonderd crocidoliet
Asbestconcentratie	Laag (< 50%)
Afschermingsgraad van het gehele materiaal	Geheel of deels vrij aan de buitenlucht, maar geen contact met binnenlucht
Toestand van het materiaal	Licht beschadigd, licht verweerd. Intacte calciumsilicaatplaat of materiaal met categorie 3-gebondenheid

Beschrijving	Mastiek (oud) schrijnwerk (tussen gevel en kader)
Omgeving	Buiten
Primaire drager	Wandopening verticaal (raam, deur, ...)
Asbestmateriaal	In-situ afwerkingslagen - Pasta, stopverf, voegsel, stopsel, vulsel, mastiek, kitten, ...
Bindmiddel van asbestmateriaal	Kitten, mastiek, pasta
Gebondenheid op basis van bindmiddel	Hecht
Hoeveelheid (lengte - aantal)	<ul style="list-style-type: none">• 6,00 m - 1 stuk
Totale lengte	6,00 m
Eenvoudig bereikbaar	Ja
Bevestigingswijze	<ul style="list-style-type: none">• Verlijmd, ingegoten, versmeerd
Identificatiemethode	<p>De asbestdeskundige beoordeelt het materiaal als asbestverdacht en dus asbesthoudend, en dit zonder monstername.</p> <p>Motivatie: De opdrachtgever weigert om het materiaal te laten bemonsteren.</p>
Destructieve handeling voor identificatie	Nee
Opmerking	<p>Al het oude schrijnwerk dat mastiek bevat die (half)hard is geworden is verdacht.</p> <p>Het betreft een (ruwe) schatting van de hoeveelheid.</p>

- Zorg voor een veilig beheer. Vermijd het beschadigen van het asbestmateriaal. Controleer de toestand jaarlijks op wijzigingen.
- Voer bijkomende staalname(s) uit.

- Eenvoudige handelingen: mag via doe-het-zelf of door werknemer(s) met opleidingsattest eenvoudige handelingen
Als dit materiaal verwijderd kan worden zonder het te breken, te beschadigen... , dan mag met dit met eenvoudige handelingen.

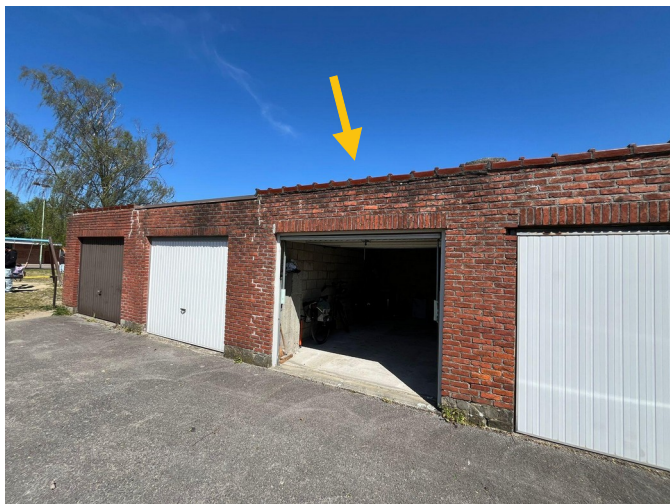
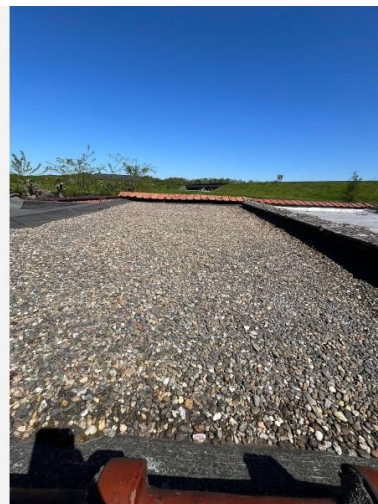
Het asbestmateriaal valt onder de mijlpaal van 2040.

Zorgvuldig beheren

Er werd geen monstername uitgevoerd van deze toepassing. Het is aangewezen alsnog een monstername te laten uitvoeren indien u zekerheid wenst of deze toepassing asbesthoudend is en meer bepaald welke asbestsoort deze bevat. Dit kan namelijk een invloed hebben op de geldigheidsduur van het attest en/of de eindconclusie asbestveilig of niet-asbestveilig. Bij deze toepassing is dit niet altijd mogelijk daar het gevolg van lekschade niet uitgesloten kan worden. Laat deze toepassing het best bemonsteren voorafgaand aan werken.

Eindbeoordeling materiaalrisico	Laag materiaalrisico en/of verlaagde kans op vezelvrijgave
---------------------------------	--

Gebondenheid	Categorie 1: hechtgebonden in oorsprong
Asbestsoort (vezeltype)	Alleen chrysotiel aanwezig
Asbestconcentratie	Laag (< 50%)
Afschermingsgraad van het gehele materiaal	Geheel of deels vrij aan de buitenlucht, maar geen contact met binnenlucht
Toestand van het materiaal	Licht beschadigd, licht verweerd. Intacte calciumsilicaatplaat of materiaal met categorie 3-gebondenheid

Beschrijving	Roofing op dak
Omgeving	Buiten
Primaire drager	Plat dak
Asbestmateriaal	Dak- en gevelbekleding - Roofing
Bindmiddel van asbestmateriaal	Bitumen (roofing, teer, asfalt)
Gebondenheid op basis van bindmiddel	Hecht
Hoeveelheid (oppervlakte - aantal)	• 17,00 m ² - 1 stuk
Totale oppervlakte	17,00 m ²
Eenvoudig bereikbaar	Ja
Bevestigingswijze	• Verlijmd, ingegoten, versmeerd
Identificatiemethode	<p>De asbestdeskundige beoordeelt het materiaal als asbestverdacht en dus asbesthoudend, en dit zonder monstername.</p> <p>Motivatie: De monstername brengt andere schade aan dan schade die inherent is aan de monstername.</p>
Destructieve handeling voor identificatie	Nee
Opmerking	Er werd geen monstername uitgevoerd wegens kans op lekschade.

- Zorg voor een veilig beheer. Vermijd het beschadigen van het asbestmateriaal. Controleer de toestand jaarlijks op wijzigingen.
- Voer bijkomende staalname(s) uit.

- Eenvoudige handelingen: mag via doe-het-zelf of door werknemer(s) met opleidingsattest eenvoudige handelingen
Als dit materiaal verwijderd kan worden zonder het te breken, te beschadigen... , dan mag met dit met eenvoudige handelingen.
Vermijd stofvorming en stofverspreiding op elk moment van de werken. Bevochtig of fixeer het materiaal.
Het gebruik van sneldraaiende werktuigen (boormachine, slijpschijf, hogedrukreiniger...) is verboden.
Zorg voor gepaste persoonlijke beschermingsmiddelen: minimaal FFP3-mondmasker (EN 149), wegwerpoverall met kap (minimaal Cat III, type 5/6), wegwerphandschoenen en overschoenen of afspolbaar schoeisel.

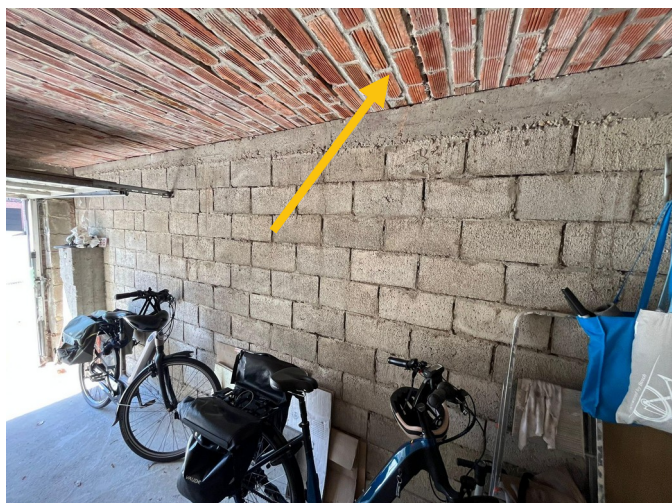
Beschrijving	Notitie	Terug te vinden op plannen
Fiche 4: Onderdak (onder roofing, leien, niet waarneembaar)	Het onderdak is niet vast te stellen door de binnenaafwerking en door de dakbedekking.	Plan 1.1: garage plan
