# Asbestinventarisatetest

Mechelbaan 747, 2580 Putte

Attestnummer : 20260521-000458.000

Uitgegeven op : 21.05.2026

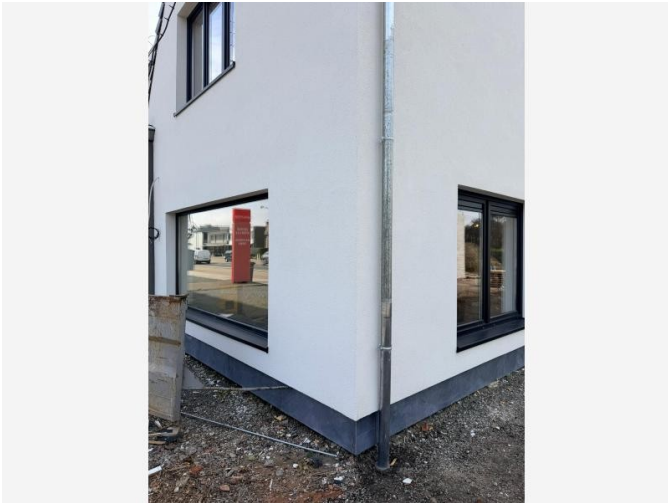
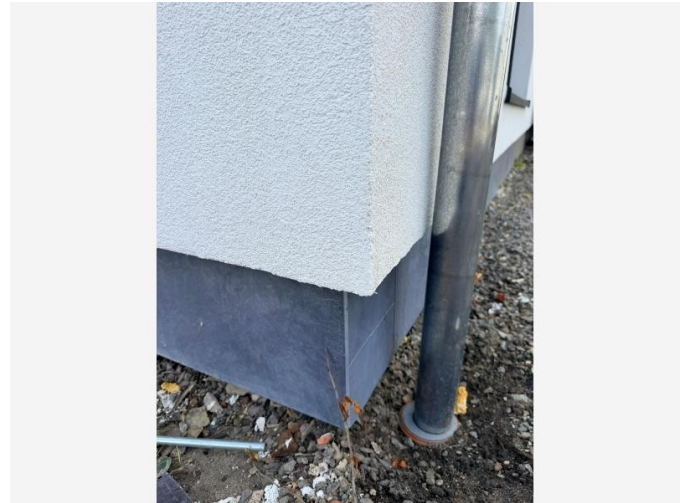
Deze crepi werd geplaatst in 2025-2026 bij de totaal renovatie. Dit kan worden aangetoond met foto's voor en na.

<b>Basis voor advies</b>	De asbestdeskundige beoordeelt het materiaal als niet-asbestverdacht.
--------------------------	---

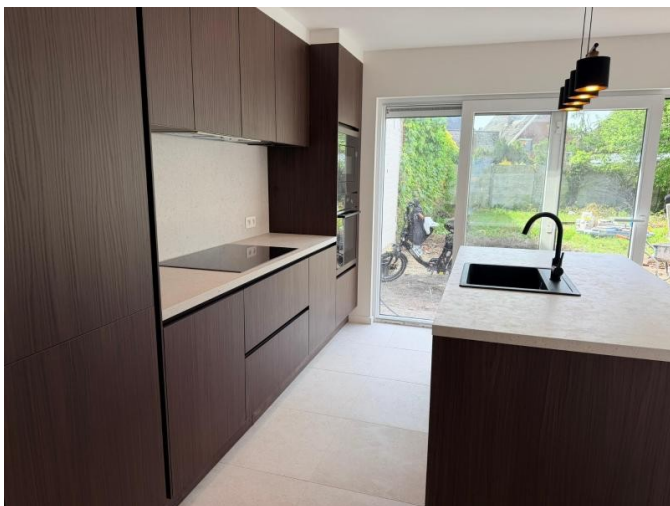
Zowel de oude waterkraan als de CV Junkers die zich voordien in de stookplaats bevonden, zijn weggehaald.

De indeling van de ruimtes zijn nu ook anders waardoor de oude stookplaats nu de plaats van de keuken is geworden.

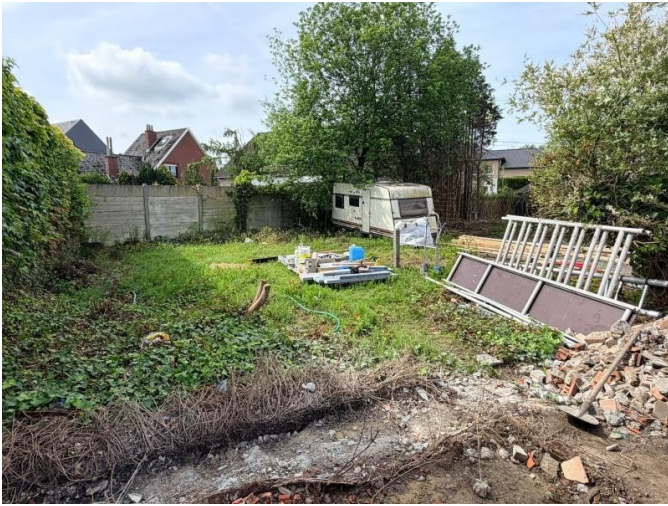
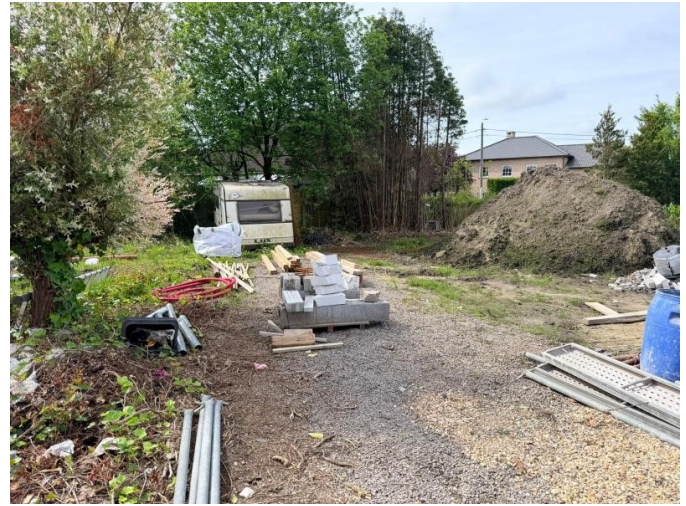
## Fiche 3: Garage - afgebroken

De garage die voordien op het oude attest stond vermeld, is intussen afgebroken en behoort nu toe aan een ander perceel.

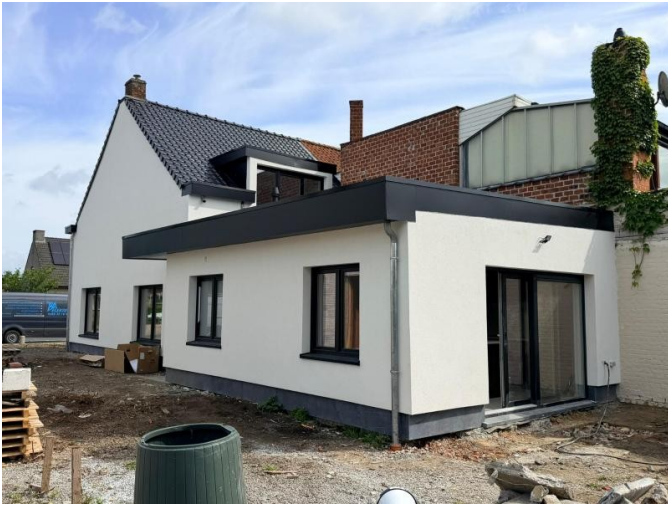
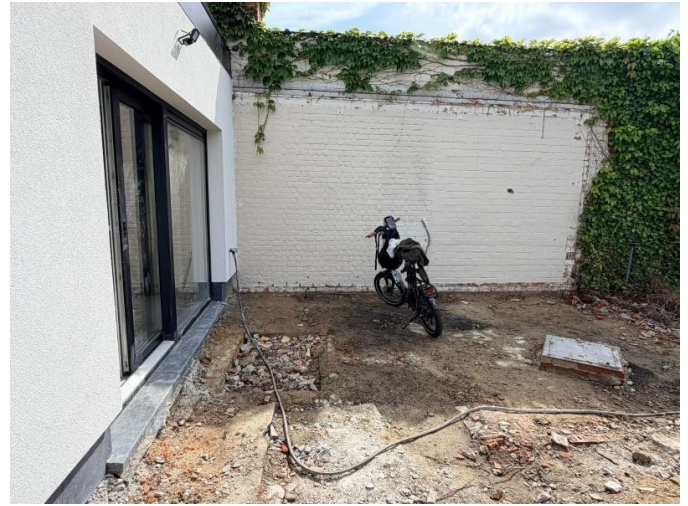
De vroegere veranda is afgebroken en biedt nu plaats voor een terras.

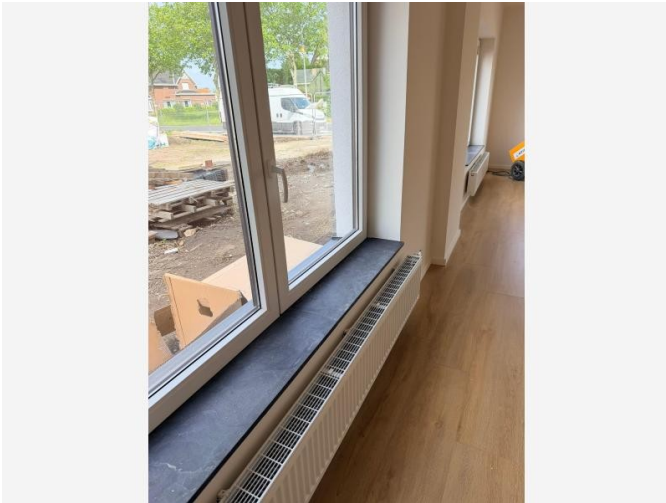
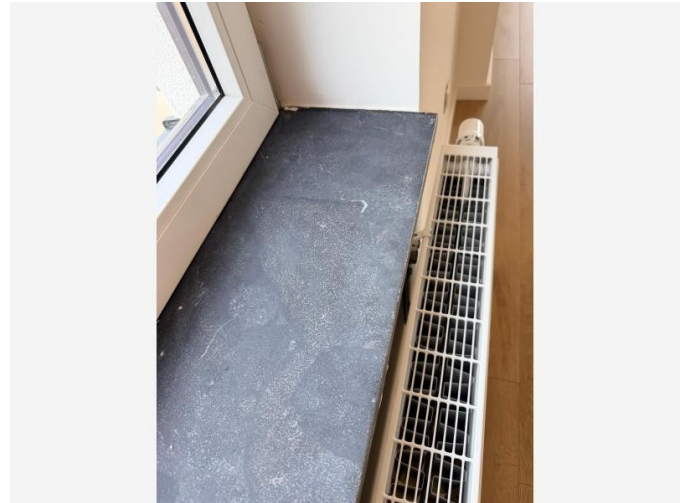
Alle raamtabletten, dorpels en plinten waarbij voorheen sprake was van masal (asbesthoudende toepassing), zijn weggenomen en voorzien van natuursteen tabletten.

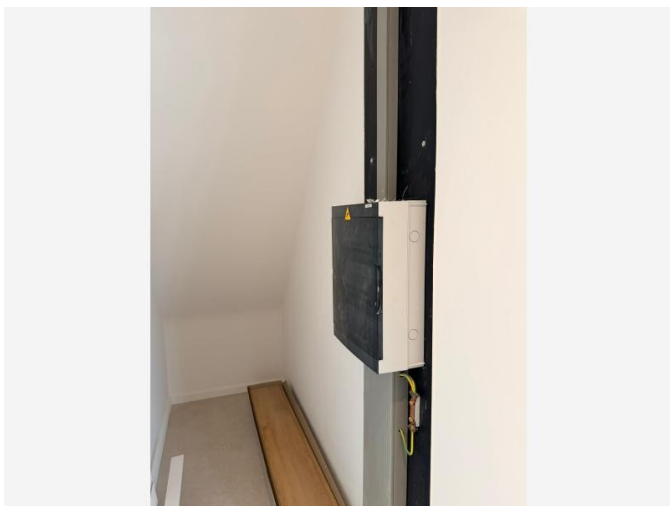
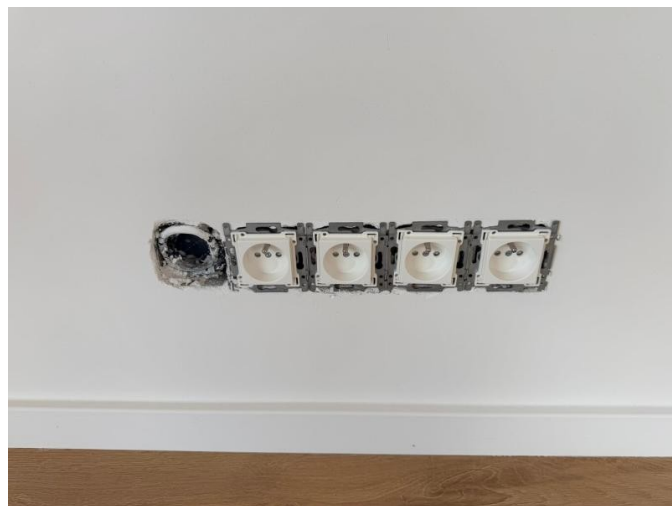
Alle bakeliet schakelaars en zekeringsbord werden weggehaald en voorzien van nieuwe elektriciteit; zowel het bord als alle schakelaars.

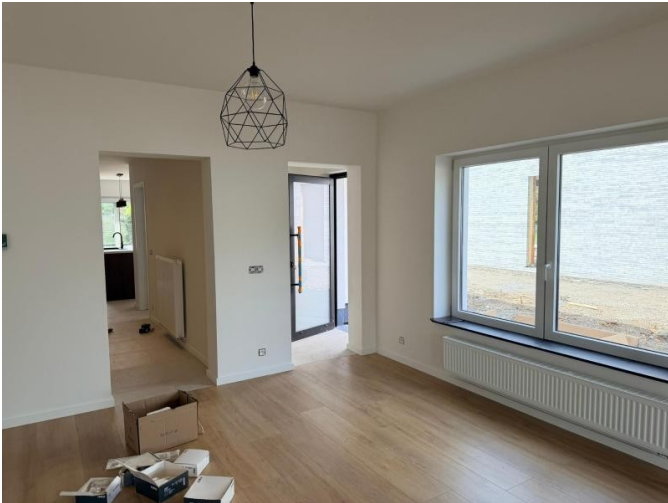
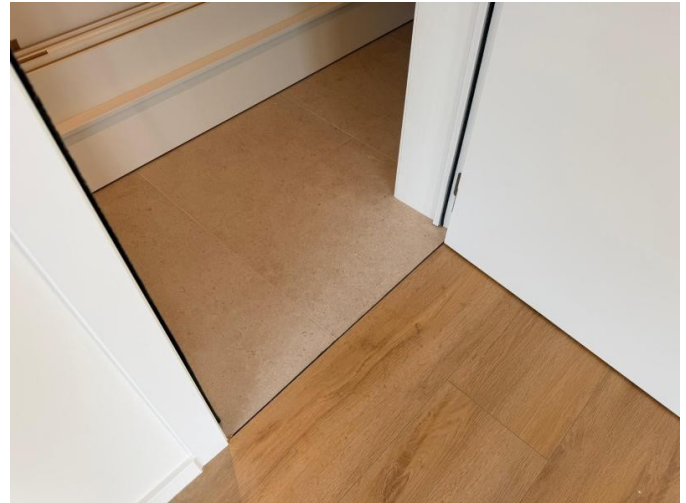
De oude vinylvloeren en tegelvloeren zijn allemaal verdwenen en voorzien van nieuwe tegels (natte ruimte) of laminaatvloer.

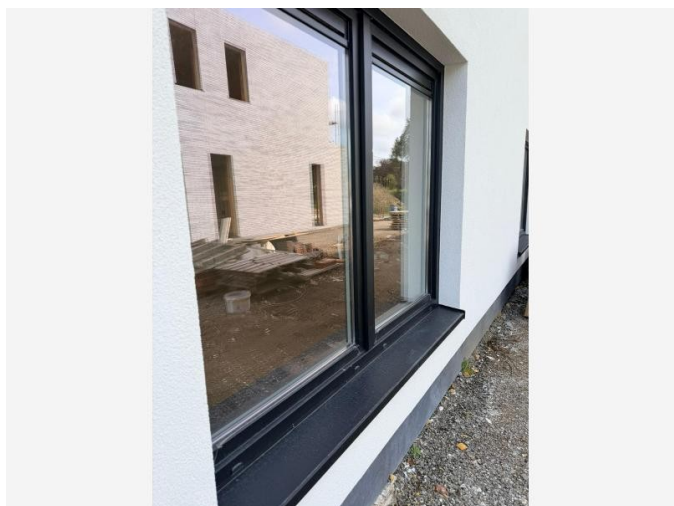
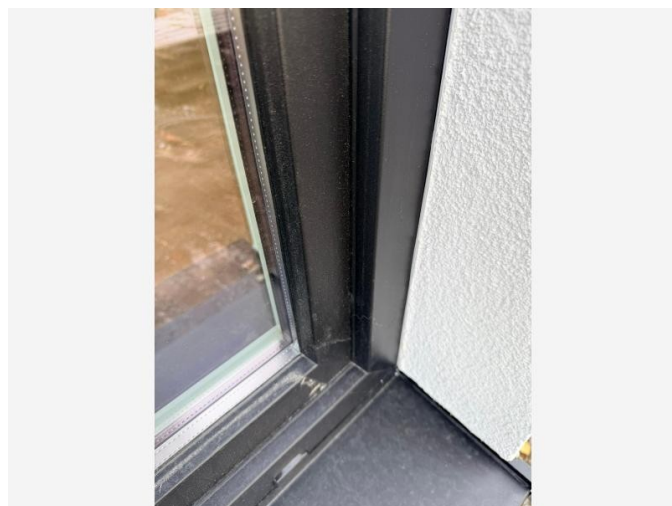
## Fiche 8: Afdichtingsmateriaal aan schrijnwerk

Beschrijving	Notitie	Terug te vinden op plannen
Fiche 8: Afdichtingsmateriaal aan schrijnwerk	Er was reeds een staal genomen van de stopverf in het oude attest waarbij het resultaat niet asbesthoudend was. Ondertussen zijn ook alle ramen en deuren vernieuwd en voorzien van siliconen mastiek.	Plan 1.2: Plan - Gelijkvloers Plan 1.6: Plan - 1ste verd
Fiche 9: Plat dak - roofing	In hte oude attest werd reeds een staal genomen van de roofing waarbij geen asbest vezels werden gevonden. Ondertussen bij de totaalrenovatie werd ook dit plat dak vernieuwd met nieuwe roofing en isolatie. Niet asbestverdacht.	Plan 1.5: Plan - 1ste verd
Fiche 10: Materialen aan het rookgaskanaal	Ook deze werd volledig vernieuwd en voorzien van een modern nieuw rookgaskanaal.	Plan 1.6: Plan - 1ste verd
Fiche 11: Materialen aan de stookketel	De oude CV ketel werd vervangen door een EcoTec plus systeem; alles vernieuwd zowel de leidingen als de ketel.	Plan 1.4: Plan - Gelijkvloers

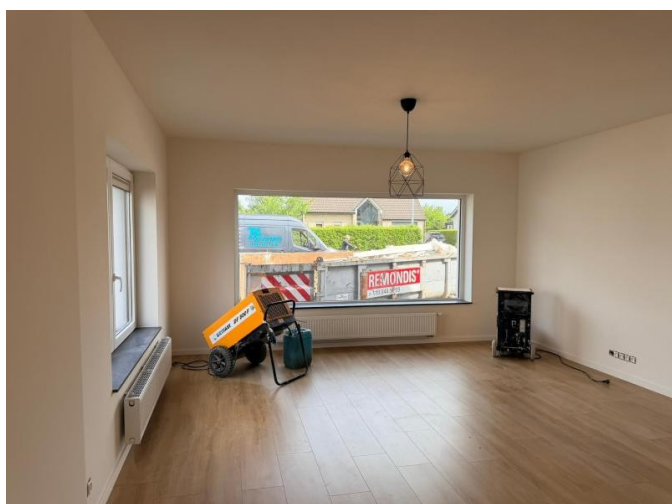
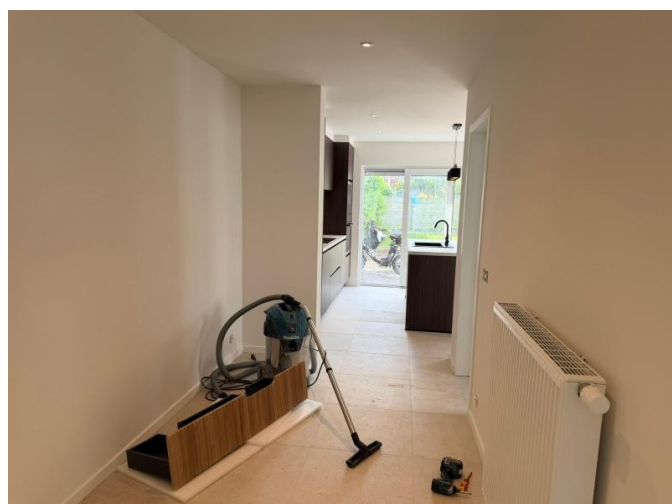
## Fiche 12: Pleisterwerken

Fiche 12: Pleisterwerken	In het vorig attest werd het pleisterwerk bemonsterd waarbij het resultaat negatief was. Ondertussen werd de volledige woning gestript, structuur aangepast, oud pleisterwerk afgekapt en voorzien van nieuw pleisterwerk. Geen nieuwe staalnames nodig.	Plan 1.1: Plan - Gelijkvloers Plan 1.5: Plan - 1ste verd
Fiche 13: Dakbedekking - zadeldak	Het oude leien dak werd weggenomen, gerenoveerd en voorzien van een nieuw pannendak met isolatie. Niet asbestverdacht.	Plan 1.8: Plan - 1ste verd
Fiche 14: Materialen onder de dakbedekking	Het volledige dak werd vernieuwd waarbij een nieuw onderdak werd gestoken en geïsoleerd. Voordien was er geen onderdak aanwezig.	Plan 1.8: Plan - 1ste verd
