# Asbestinventarisatetest

Houwstraat 63, 2580 Putte

Attestnummer : 20260709-000472.000

Uitgegeven op : 09.07.2026

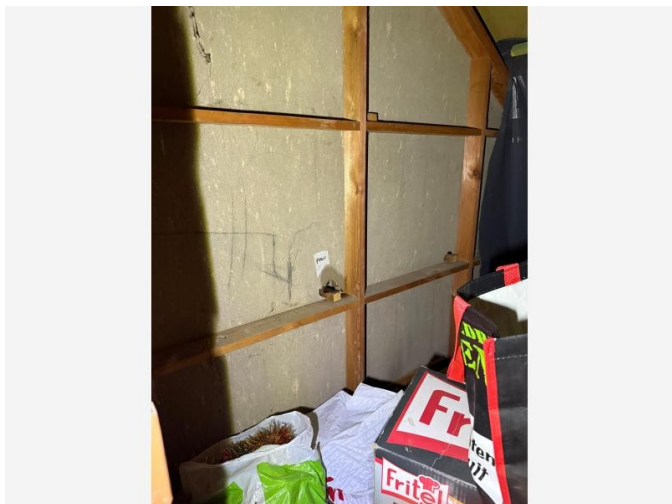
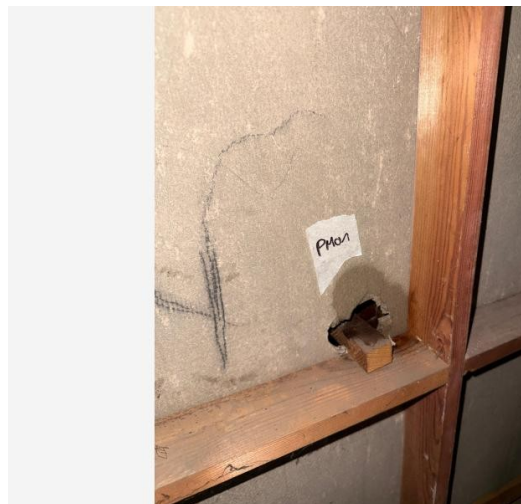
| Eindbeoordeling materiaalarisico | Laag materiaalarisico en/of verlaagde kans op vezelvrijgave |

| Gebondenheid | Categorie 1: hechtgebonden in oorsprong |
| Asbestsoort (vezeltype) | Alleen chrysotiel aanwezig |
| Asbestconcentratie | Laag (< 50%) |
| Toestand van het materiaal | Licht beschadigd, licht verweerd. Intacte calciumsilicaatplaat of materiaal met categorie 3-gebondenheid |

| Beschrijving | Platen binnenmuren |
| Hoeveelheid (oppervlakte - dikte - aantal) | <ul style="list-style-type: none"><li>• 200,00 m<sup>2</sup> - 0,32 cm - 1 stuk</li></ul> |

- Zorg voor een veilig beheer en verwijder dit asbestmateriaal wanneer het bij werken eenvoudig bereikbaar wordt. Controleer de toestand jaarlijks op wijzigingen.

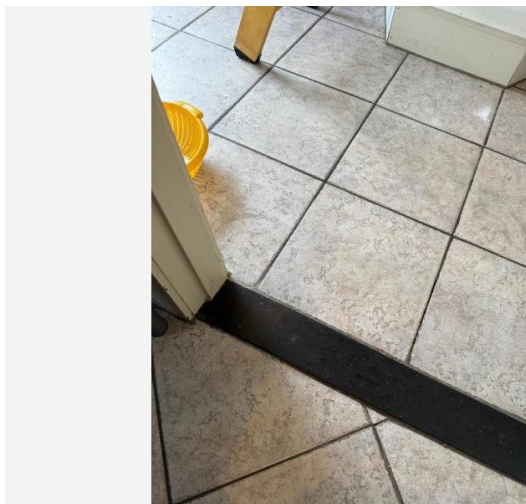
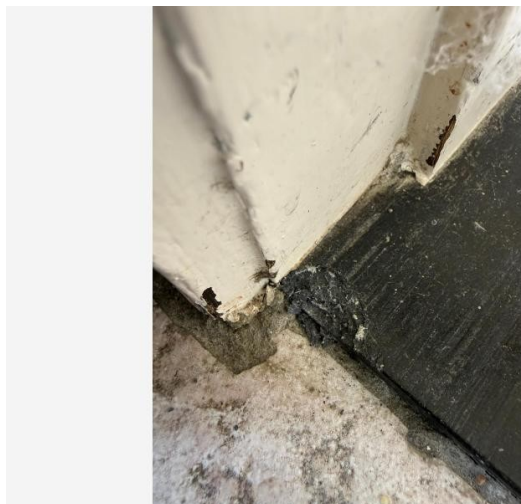
| Eindbeoordeling materiaalrisico | Laag materiaalrisico en/of verlaagde kans op vezelvrijgave |

| Gebondenheid | Categorie 1: hechtgebonden in oorsprong |
| Asbestsoort (vezeltype) | Alleen chrysotiel aanwezig |
| Toestand van het materiaal | Licht beschadigd, licht verweerd. Intacte calciumsilicaatplaat of materiaal met categorie 3-gebondenheid |

| Beschrijving | Deurdorpels |
| Hoeveelheid (oppervlakte - dikte - aantal) | <ul style="list-style-type: none"><li>• 0,30 m<sup>2</sup> - 2,00 cm - 8 stuks</li></ul> |

- Zorg voor een veilig beheer. Vermijd het beschadigen van het asbestmateriaal. Controleer de toestand jaarlijks op wijzigingen.

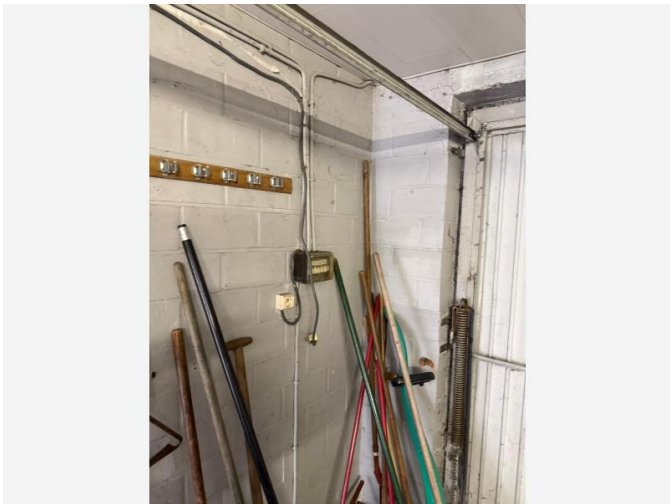
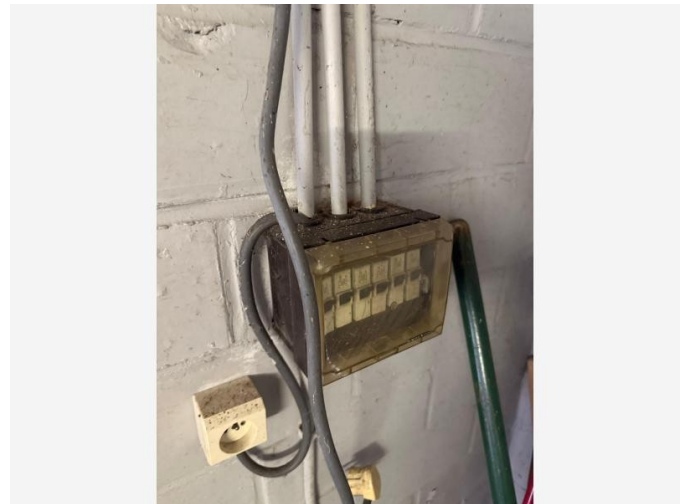
Er werd geen monstername uitgevoerd van deze toepassing. Het is aangewezen alsnog een monstername te laten uitvoeren indien u zekerheid wenst of deze toepassing asbesthoudend is en meer bepaald welke asbestsoort deze bevat. Dit kan namelijk een invloed hebben op de geldigheidsduur van het attest en/of de eindconclusie asbestveilig of niet-asbestveilig.

| Eindbeoordeling materiaalarisico | Laag materiaalarisico en/of verlaagde kans op vezelvrijgave |

| Asbestsoort (vezeltype) | Crocidoliet aanwezig |
| Toestand van het materiaal | Onbeschadigd, niet verweerd |

| Beschrijving | Bakeliet (oud elektrisch materieel) |
| Opmerking | <p>Het betreft al het oud elektrisch (schakel)materieel van bakeliet (bvb; schakelaars/klemmendozen/stopcontacten/lamphouders...) Het betreft een ruwe schatting van de hoeveelheid.</p> <p>Het nemen van een monster was niet mogelijk daar er steeds een beschadiging nodig is. Aangezien deze toepassing dient voor de elektrische installatie is er dan een kans op elektrocutie.</p> |

- Zorg voor een veilig beheer. Vermijd het beschadigen van het asbestmateriaal. Controleer de toestand jaarlijks op wijzigingen.
- Voer bijkomende staalname(s) uit.

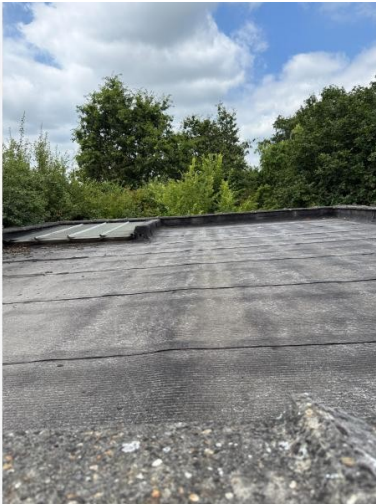
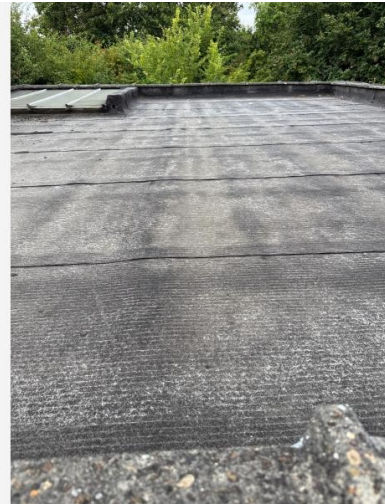
Er werd geen monstername uitgevoerd van deze toepassing. Het is aangewezen alsnog een monstername te laten uitvoeren indien u zekerheid wenst of deze toepassing asbesthoudend is en meer bepaald welke asbestsoort deze bevat. Dit kan namelijk een invloed hebben op de geldigheidsduur van het attest en/of de eindconclusie asbestveilig of niet-asbestveilig. Bij deze toepassing is dit niet altijd mogelijk daar het gevolg van lekschade niet uitgesloten kan worden. Laat deze toepassing het best bemonsteren voorafgaand aan werken.

| Identificatiemethode | <p>De asbestdeskundige beoordeelt het materiaal als asbestverdacht en dus asbesthoudend, en dit zonder monstername.</p> <p>Motivatie: De monstername brengt andere schade aan dan schade die inherent is aan de monstername.</p> |
| Opmerking | Er werd geen monstername uitgevoerd wegens kans op lekschade. |

- Zorg voor een veilig beheer. Vermijd het beschadigen van het asbestmateriaal. Controleer de toestand jaarlijks op wijzigingen.
- Voer bijkomende staalname(s) uit.

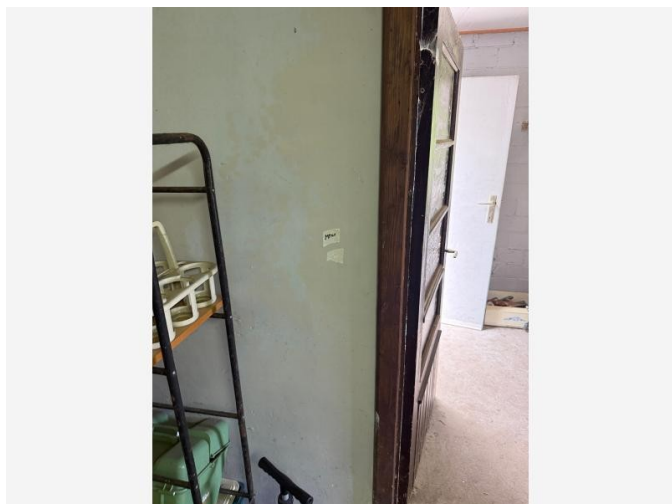
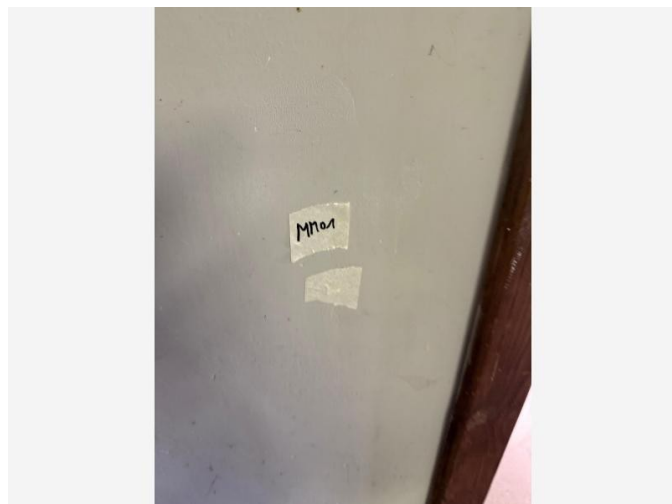
## Fiche 8: Pleisterwerk aan muren

Geen asbest

| Opmerking | <p>In volgende verplicht te bemonsteren ruimtes is geen waarneembaar pleisterwerk aangetroffen: Vochtige ruimte en stookplaats</p> <p>Volgende verplichte te bemonsteren ruimtes zijn niet aanwezig: traphal</p> <p>Het betreft een (ruwe) schatting van de hoeveelheid. Het betreft al het waarneembaar pleisterwerk aanwezig op de muren van het inspectiegebied. De monsternames zijn steekproefsgewijs genomen in de voorgeschreven ruimten volgens de voorschriften van het inspectieprotocol. Een negatief analyseresultaat sluit niet uit dat er op andere plaatsen in dezelfde toepassing toch asbest kan voorkomen.</p> |

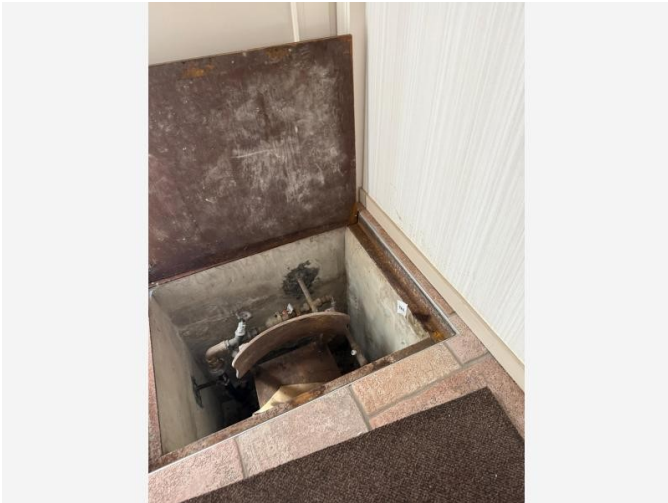
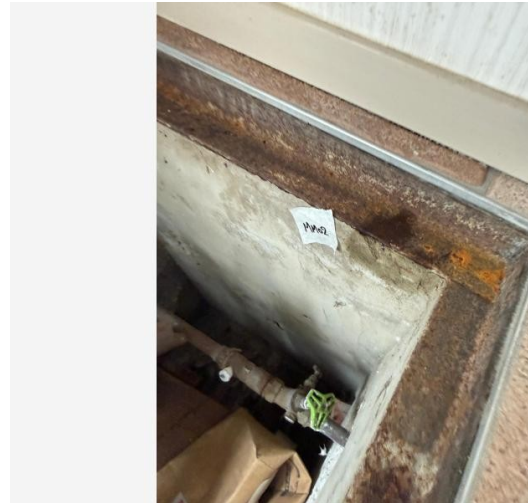
## Fiche 9: Cementlaag in put waterteller

Geen asbest

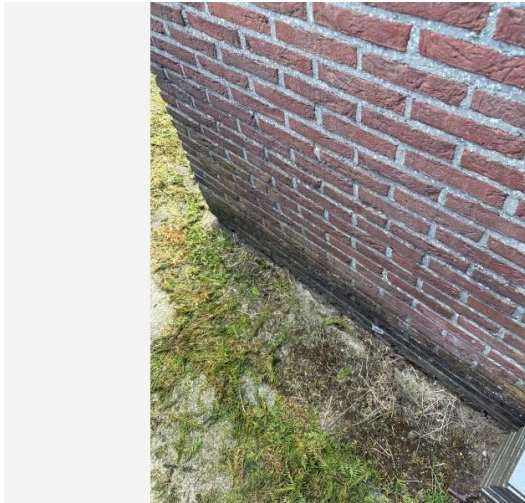
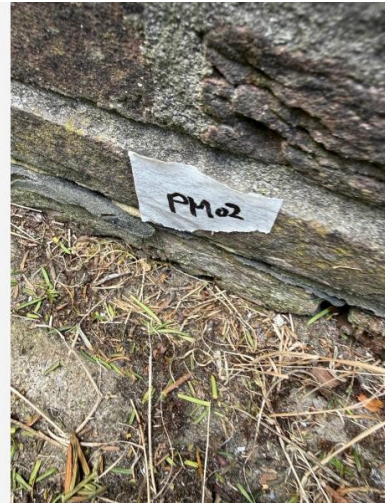
## Fiche 10: Waterkering bijgebouw

Geen asbest
