Asbestinventarisatetest

Borgersteinlei 92, 2860 Sint-Katelijne-Waver

Attestnummer : 20260703-000249.000

Uitgegeven op : 03.07.2026

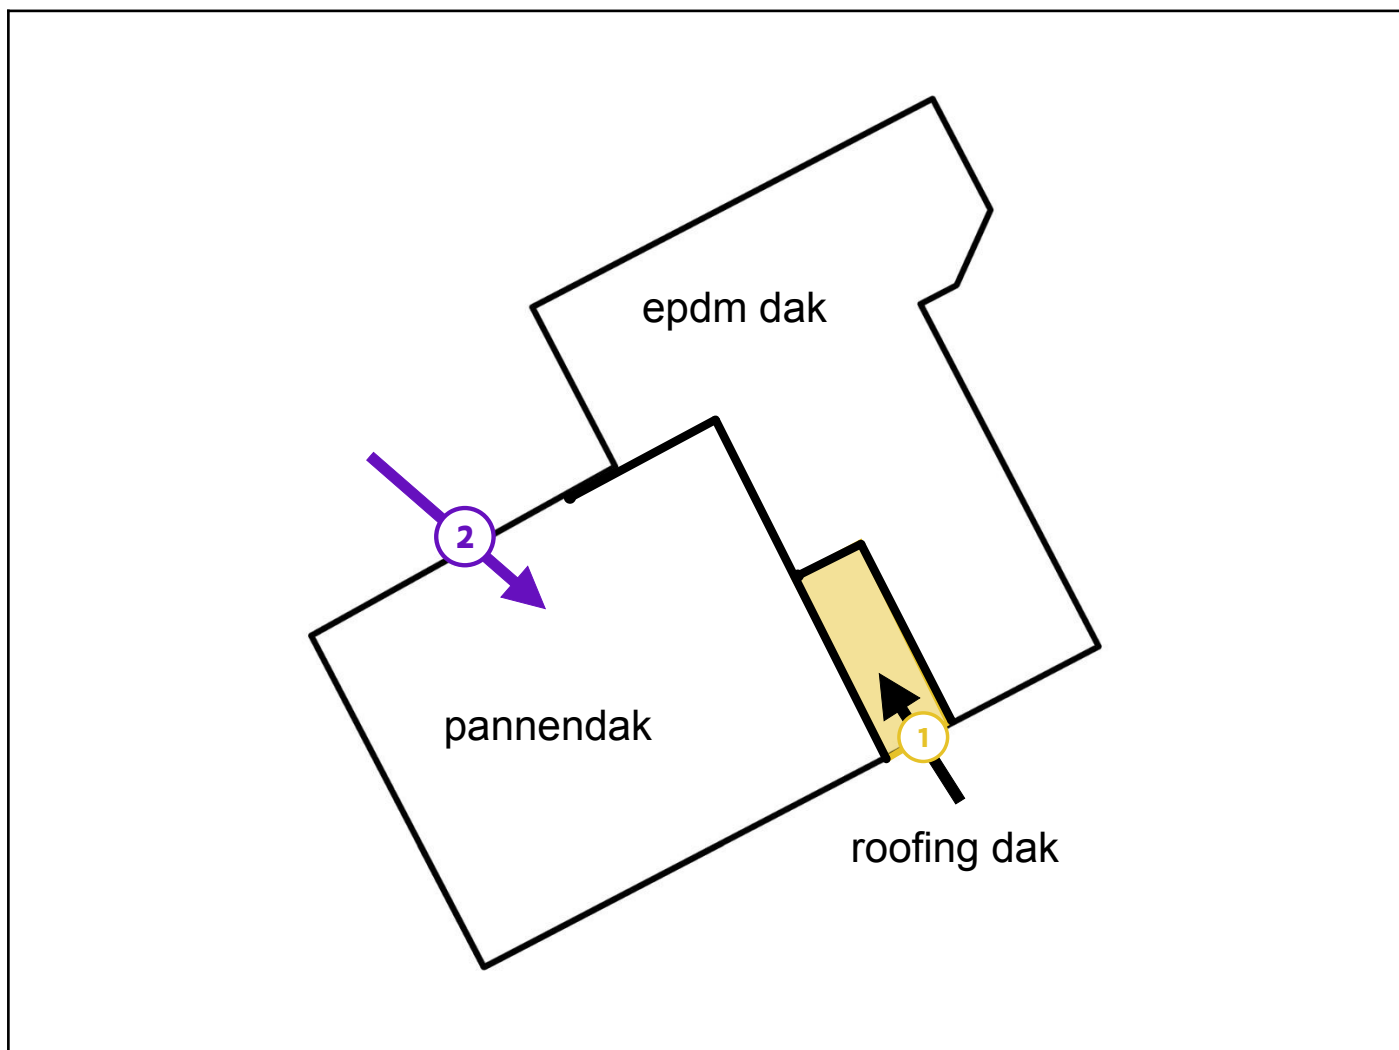
Plan 1.5: Daken

Beschrijving	Type	Actie
1. Roofing op dak	Asbestmateriaal	Zorgvuldig beheren
2. Schouwen	Beperking	-

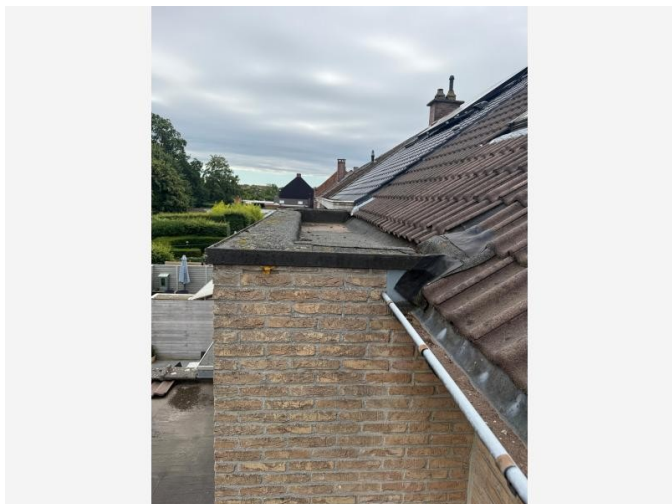
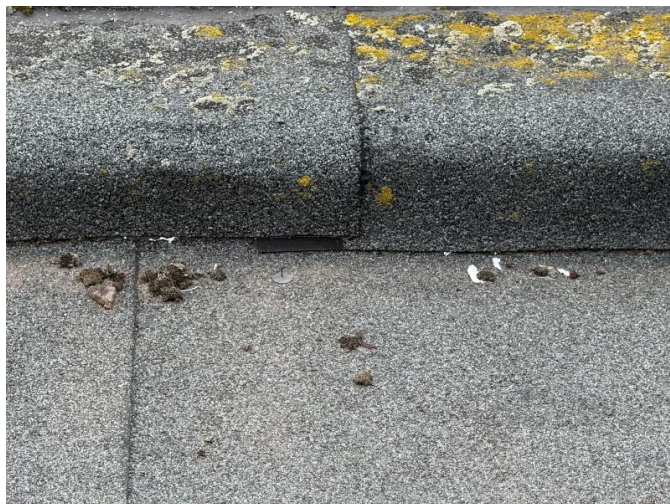
Het asbestmateriaal valt onder de mijlpaal van 2040.

Er werd geen monstername uitgevoerd van deze toepassing. Het is aangewezen alsnog een monstername te laten uitvoeren indien u zekerheid wenst of deze toepassing asbesthoudend is en meer bepaald welke asbestsoort deze bevat. Dit kan namelijk een invloed hebben op de geldigheidsduur van het attest en/of de eindconclusie asbestveilig of niet-asbestveilig. Bij deze toepassing is dit niet altijd mogelijk daar het gevolg van lekschade niet uitgesloten kan worden. Laat deze toepassing het best bemonsteren voorafgaand aan werken.

Eindbeoordeling materiaalrisico	Laag materiaalrisico en/of verlaagde kans op vezelvrijgave
---------------------------------	------------------------------------------------------------

Gebondenheid	Categorie 1: hechtgebonden in oorsprong
Asbestsoort (vezeltype)	Alleen chrysotiel aanwezig
Asbestconcentratie	Laag (< 50%)
Afschermingsgraad van het gehele materiaal	Geheel of deels vrij aan de buitenlucht, maar geen contact met binnenlucht
Toestand van het materiaal	Licht beschadigd, licht verweerd. Intacte calciumsilicaatplaat of materiaal met categorie 3-gebondenheid

Beschrijving	Roofing op dak
Omgeving	Buiten
Primaire drager	Plat dak
Asbestmateriaal	Dak- en gevelbekleding - Roofing
Bindmiddel van asbestmateriaal	Bitumen (roofing, teer, asfalt)
Gebondenheid op basis van bindmiddel	Hecht
Hoeveelheid (oppervlakte - aantal)	• 2,00 m ² - 1 stuk
Totale oppervlakte	2,00 m ²
Eenvoudig bereikbaar	Ja
Bevestigingswijze	• Verlijmd, ingegoten, versmeerd
Identificatiemethode	<p>De asbestdeskundige beoordeelt het materiaal als asbestverdacht en dus asbesthoudend, en dit zonder monstername.</p> <p>Motivatie: De monstername brengt andere schade aan dan schade die inherent is aan de monstername.</p>
Destructieve handeling voor identificatie	Nee
Opmerking	Er werd geen monstername uitgevoerd wegens kans op lekschade.

- Zorg voor een veilig beheer. Vermijd het beschadigen van het asbestmateriaal. Controleer de toestand jaarlijks op wijzigingen.
- Voer bijkomende staalname(s) uit.

- Eenvoudige handelingen: mag via doe-het-zelf of door werknemer(s) met opleidingsattest eenvoudige handelingen
Als dit materiaal verwijderd kan worden zonder het te breken, te beschadigen... , dan mag met dit met eenvoudige handelingen.
Vermijd stofvorming en stofverspreiding op elk moment van de werken. Bevochtig of fixeer het materiaal.
Het gebruik van sneldraaiende werktuigen (boormachine, slijpschijf, hogedrukreiniger...) is verboden.
Zorg voor gepaste persoonlijke beschermingsmiddelen: minimaal FFP3-mondmasker (EN 149), wegwerpoverall met kap (minimaal Cat III, type 5/6), wegwerphandschoenen en overschoenen of afspoelbaar schoeisel.

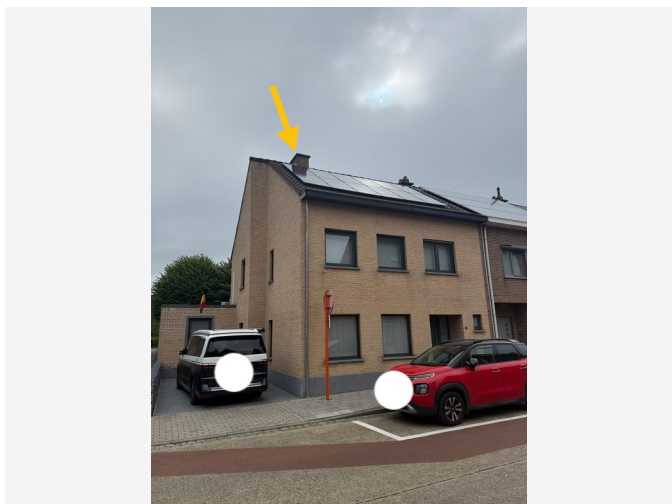
Situeringfoto

Tijdelijke beperking

Reden: Het te onderzoeken materiaal situeert zich hoger dan 3,50 m te rekenen vanaf een veilige ondergrond

Uitleg van de asbestdeskundige: De binnenkant van de schouw(en) kon(den) niet visueel worden nagekeken. De toegang van de schouw kan alleen vanaf de bovenkant gecontroleerd worden en dit is niet mogelijk binnen de onderzoeksbeperkingen van het inspectieprotocol.

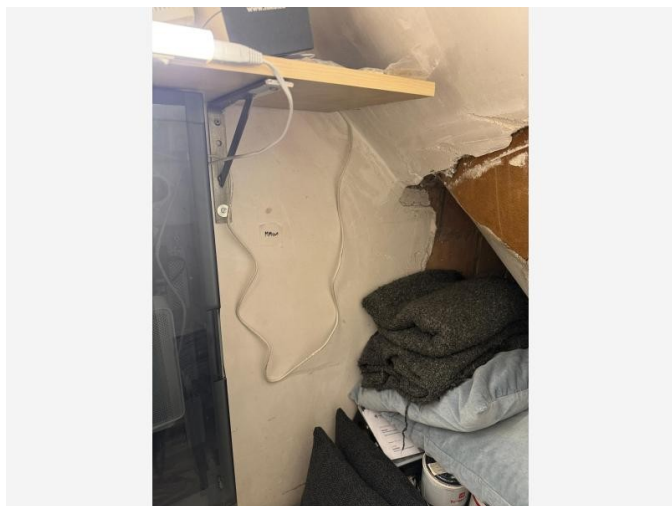
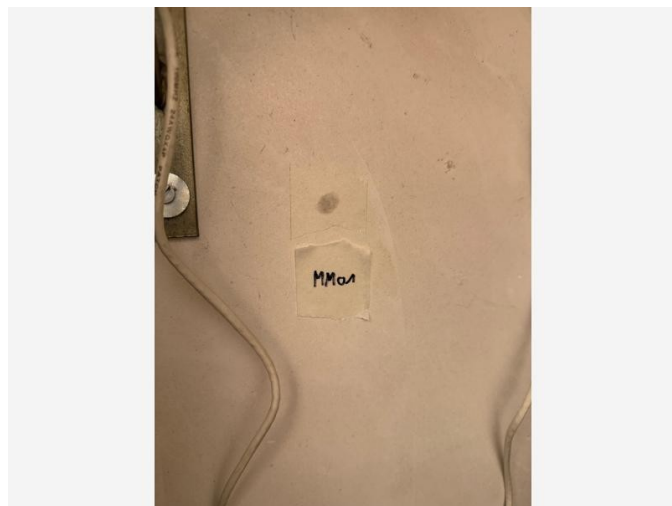
Fiche 3: Pleisterwerk aan muren

Geen asbest

#	Type	Referentie	Resultaat
3.1	Mengmonster	MM01	Geen asbest

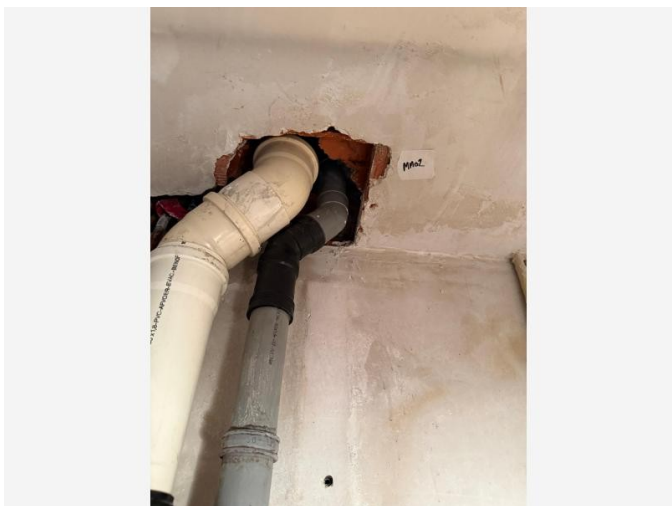
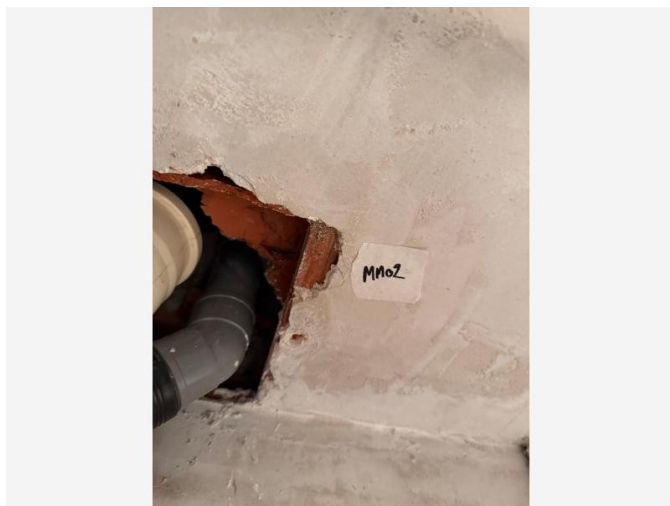
Fiche 4: Pleisterwerk aan plafond

Geen asbest

#	Type	Referentie	Resultaat
4.1	Mengmonster	MM02	Geen asbest
