# Asbestinventarisatattest

Leopoldstraat 125, 2570 Duffel

Attestnummer : 20260616-000157.000

Uitgegeven op : 16.06.2026

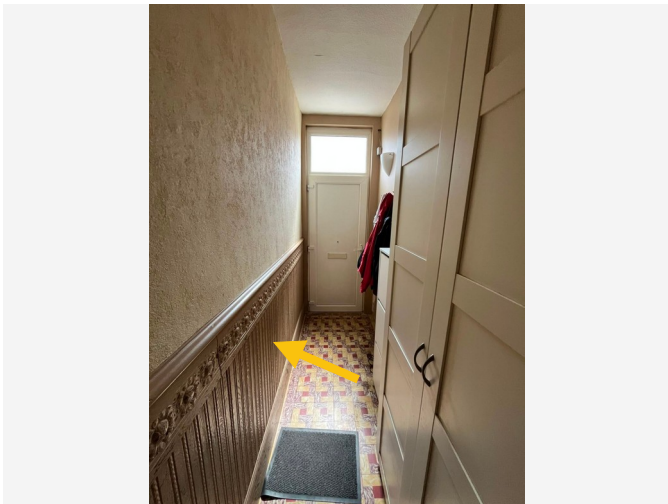
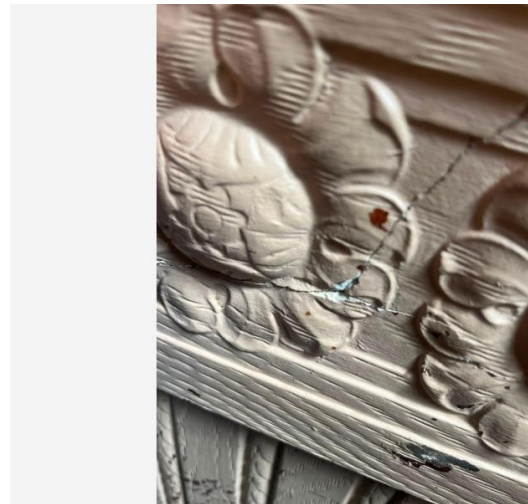
| Eindbeoordeling materiaalrisico | Verhoogd materiaalrisico en/of verhoogde kans op vezelvrijgave |

| Gebondenheid | Categorie 1: hechtgebonden in oorsprong |
| Asbestsoort (vezeltype) | Crocidoliet aanwezig |
| Asbestconcentratie | Laag (< 50%) |
| Afschermingsgraad van het gehele materiaal | Geheel of deels vrij aan de binnenlucht, maar geen contact met binnenluchtstromen |
| Toestand van het materiaal | Licht beschadigd, licht verweerd. Intacte calciumsilicaatplaat of materiaal met categorie 3-gebondenheid |

| Beschrijving | Lambrisering inkomhal |
| Hoeveelheid (oppervlakte - dikte - aantal) | <ul style="list-style-type: none"> <li>• 10,00 m<sup>2</sup> - 1,00 cm - 1 stuk</li> </ul> |
| Identificatiemethode | <p>De asbestdeskundige beoordeelt het materiaal als asbestverdacht en dus asbesthoudend, en dit zonder monstername.</p> <p>Motivatie: De opdrachtgever weigert om het materiaal te laten bemonsteren.</p> |

Verwijderen

- Zorg voor een veilig beheer. Vermijd het beschadigen van het asbestmateriaal. Controleer de toestand jaarlijks op wijzigingen.
- Voer bijkomende staalname(s) uit.

- Eenvoudige handelingen: mag via doe-het-zelf of door werknemer(s) met opleidingsattest eenvoudige handelingen  
Als dit materiaal verwijderd kan worden zonder het te breken, te beschadigen... , dan mag met dit met eenvoudige handelingen.  
Vermijd stofvorming en stofverspreiding op elk moment van de werken. Bevochtig of fixeer het materiaal.  
Het gebruik van sneldraaiende werktuigen (boormachine, slijpschijf, hogedrukreiniger...) is verboden.  
Zorg voor gepaste persoonlijke beschermingsmiddelen: minimaal FFP3-mondmasker (EN 149), wegwerpovertrek met kap (minimaal Cat III, type 5/6), wegwerphandschoenen en overschoenen of afspoelbaar schoeisel.

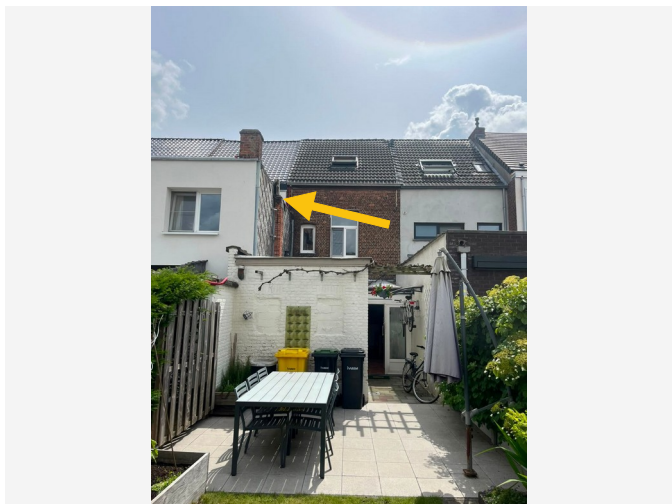
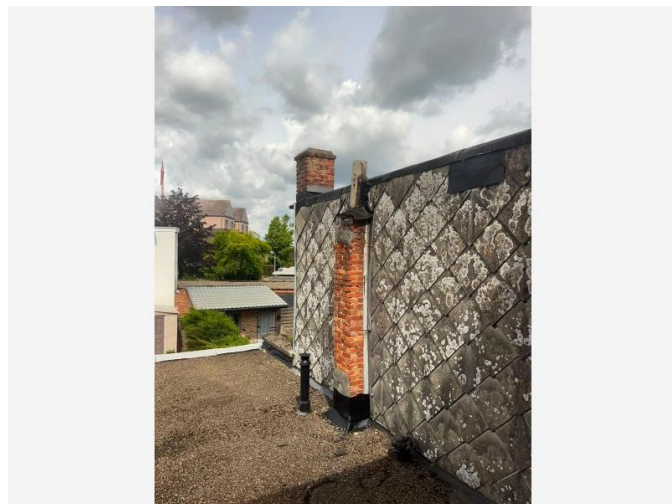
| Eindbeoordeling materiaalarisico | Laag materiaalarisico en/of verlaagde kans op vezelvrijgave |

| Gebondenheid | Categorie 1: hechtgebonden in oorsprong |
| Asbestsoort (vezeltype) | Crocidoliet aanwezig |
| Afschermingsgraad van het gehele materiaal | Geheel of deels vrij aan de buitenlucht, maar geen contact met binnenlucht |
| Toestand van het materiaal | Licht beschadigd, licht verweerd. Intacte calciumsilicaatplaat of materiaal met categorie 3-gebondenheid |

| Beschrijving | Rookgaskanaal |
| Hoeveelheid (lengte - omtrek - dikte - aantal) | <ul style="list-style-type: none"> <li>• 1,00 m - 30,00 cm - 1,00 cm - 1 stuk</li> </ul> |
| Opmerking | <p>Enkel het zichtbare gedeelte van het rookgaskanaal werd genoteerd bij de hoeveelheid.</p> <p>Het is onduidelijk of de buis doorloopt in de schouw.</p> <p>Het betreft een (ruwe) schatting van de hoeveelheid.</p> |

Verwijderen

- Verwijder dit asbestmateriaal zo snel mogelijk. Volg de toestand goed op.
- Voer bijkomende staalname(s) uit.

- Eenvoudige handelingen: mag via doe-het-zelf of door werknemer(s) met opleidingsattest eenvoudige handelingen  
Als dit materiaal verwijderd kan worden zonder het te breken, te beschadigen... , dan mag met dit met eenvoudige handelingen.  
Vermijd stofvorming en stofverspreiding op elk moment van de werken. Bevochtig of fixeer het materiaal.  
Het gebruik van sneldraaiende werktuigen (boormachine, slijpschijf, hogedrukreiniger...) is verboden.  
Zorg voor gepaste persoonlijke beschermingsmiddelen: minimaal FFP3-mondmasker (EN 149), wegwerpoverall met kap (minimaal Cat III, type 5/6), wegwerphandschoenen en overschoenen of afspoelbaar schoeisel.  
Afval: particulieren kunnen dit dubbel en luchtdicht verpakt aanbieden bij hun recyclagepark (raadpleeg de

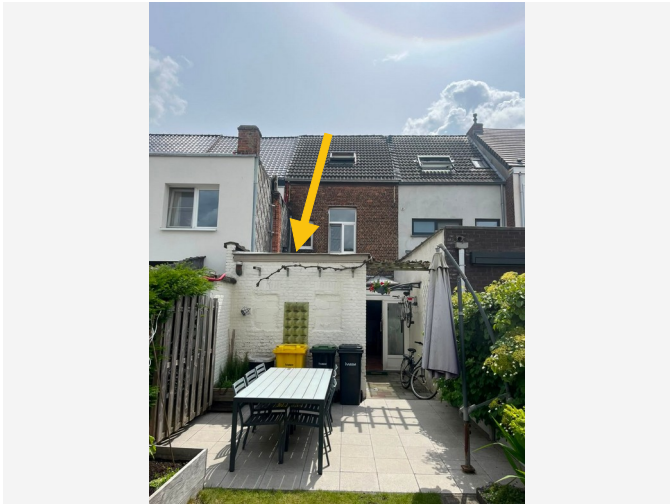
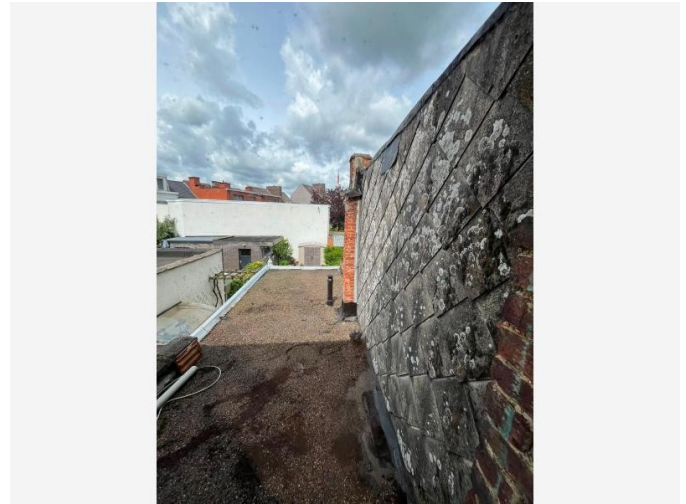
| Eindbeoordeling materiaalrisico | Laag materiaalrisico en/of verlaagde kans op vezelvrijgave |

| Gebondenheid | Categorie 1: hechtgebonden in oorsprong |
| Asbestsoort (vezeltype) | Alleen chrysotiel aanwezig |
| Afschermingsgraad van het gehele materiaal | Geheel of deels vrij aan de buitenlucht, maar geen contact met binnenlucht |
| Toestand van het materiaal | Licht beschadigd, licht verweerd. Intacte calciumsilicaatplaat of materiaal met categorie 3-gebondenheid |

| Beschrijving | Roofing op dak |
| Hoeveelheid (oppervlakte - aantal) | • 25,01 m <sup>2</sup> - 1 stuk |
| Opmerking | Er werd geen monstername uitgevoerd wegens kans op lekschade. |

Zorgvuldig beheren

- Zorg voor een veilig beheer. Vermijd het beschadigen van het asbestmateriaal. Controleer de toestand jaarlijks op wijzigingen.
- Voer bijkomende staalname(s) uit.

- Eenvoudige handelingen: mag via doe-het-zelf of door werknemer(s) met opleidingsattest eenvoudige handelingen  
Als dit materiaal verwijderd kan worden zonder het te breken, te beschadigen... , dan mag met dit met eenvoudige handelingen.  
Vermijd stofvorming en stofverspreiding op elk moment van de werken. Bevochtig of fixeer het materiaal.  
Het gebruik van sneldraaiende werktuigen (boormachine, slijpschijf, hogedrukreiniger...) is verboden.  
Zorg voor gepaste persoonlijke beschermingsmiddelen: minimaal FFP3-mondmasker (EN 149), wegwerpovertal met kap (minimaal Cat III, type 5/6), wegwerphandschoenen en overschoenen of afspoelbaar schoeisel.

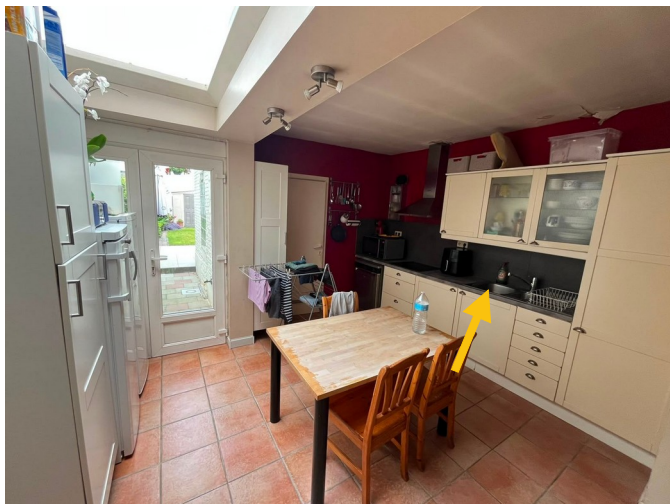
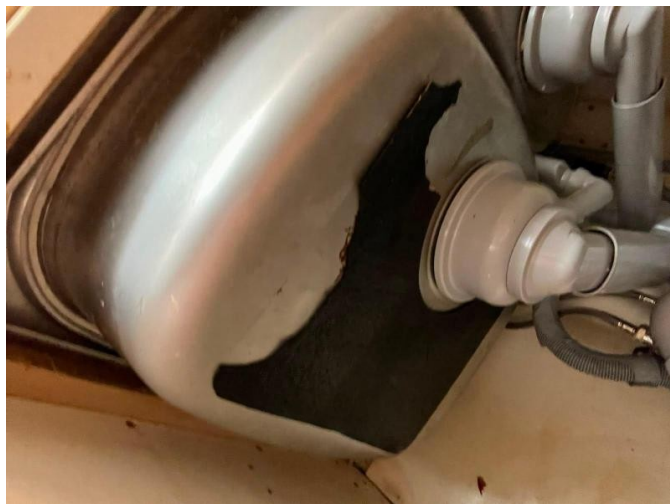
| Opmerking | Het betreft een schatting van de hoeveelheid. |

Zorgvuldig beheren

- Zorg voor een veilig beheer. Vermijd het beschadigen van het asbestmateriaal. Controleer de toestand jaarlijks op wijzigingen.
- Voer bijkomende staalname(s) uit.

- Eenvoudige handelingen: mag via doe-het-zelf of door werknemer(s) met opleidingsattest eenvoudige handelingen  
Verwijder deze toepassing samen met de spoeltafel. Indien dit afzonderlijk verwijderd wordt dient dit in een hermetische zone te gebeuren.

- **Hermetische zone (erkend asbestverwijderaar)**  
Dit betreft een hechtgebonden asbestmateriaal dat bij de verwijdering hoogstwaarschijnlijk gebroken of gescheurd zal worden. Het verwijderen van deze toepassing kan een grote vezelvrijgave tot gevolg hebben. Deze toepassing kan dan enkel verwijderd worden in een hermetische zone door een erkend asbestverwijderaar. Wij raden echter aan om dit met de drager en al te verwijderen in eenvoudige handelingen daar de kostprijs voor een hermetische zone te hoog zal zijn in functie van deze toepassing.

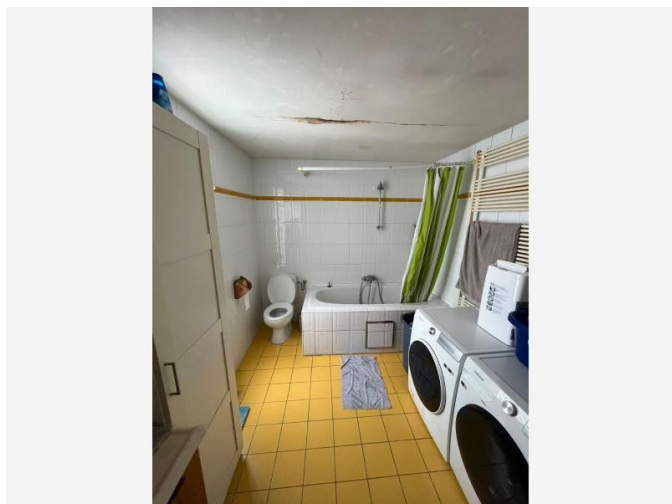
| Primaire drager | binnenwand en vloer |
| (Asbest)materiaal | In-situ afwerkingslagen - Lijm laag |

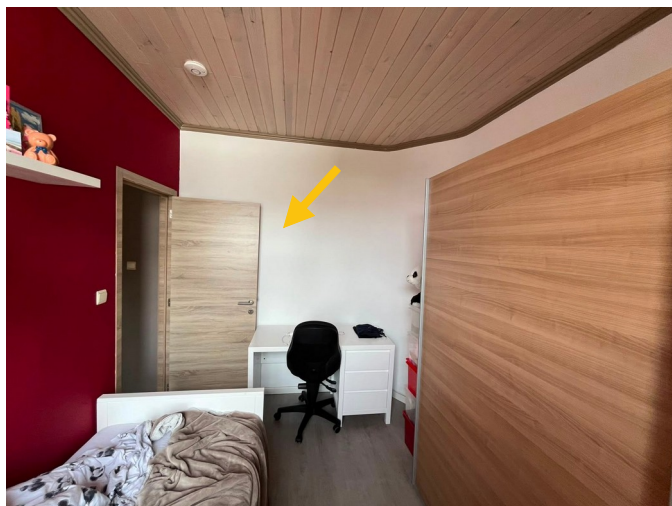
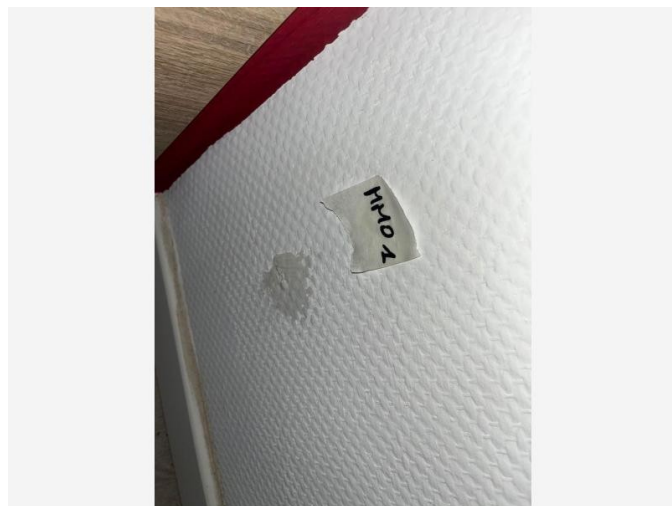
## Fiche 10: Pleisterwerk aan muren

Geen asbest

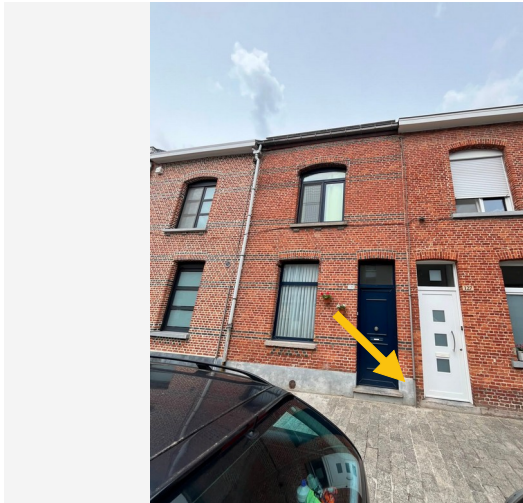
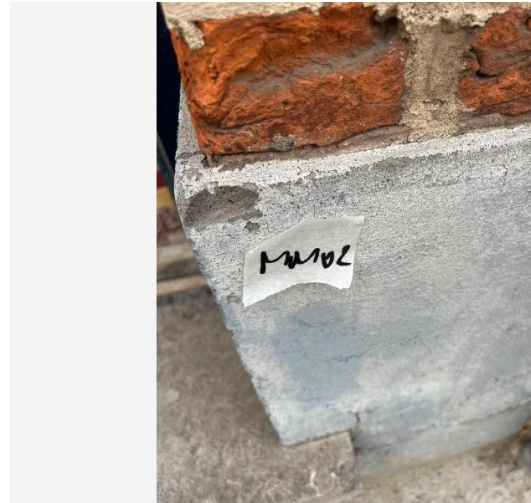
## Fiche 11: Cementlaag gevel

Geen asbest

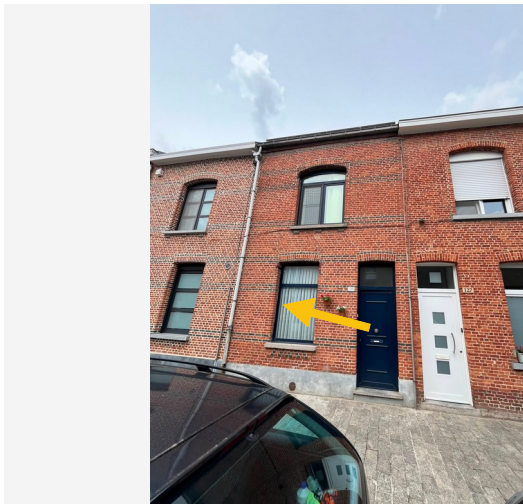
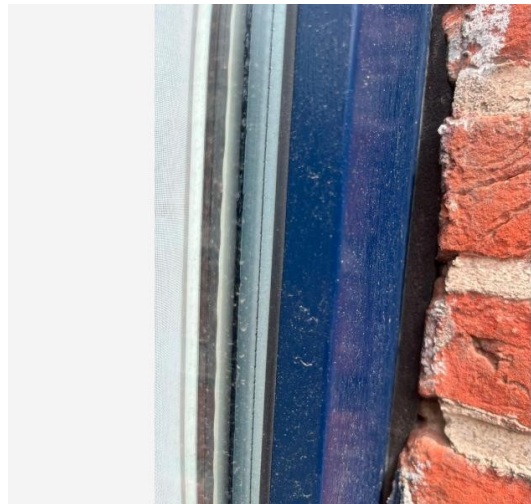
## Fiche 14: Siliconen aan ramen en/of deuren

| Beschrijving | Notitie | Terug te vinden op plannen |
|---|---|---|
| Fiche 14: Siliconen aan ramen en/of deuren | Alle ramen en/of deuren zijn opgespoten met niet verdachte mastiek/kit. | - |

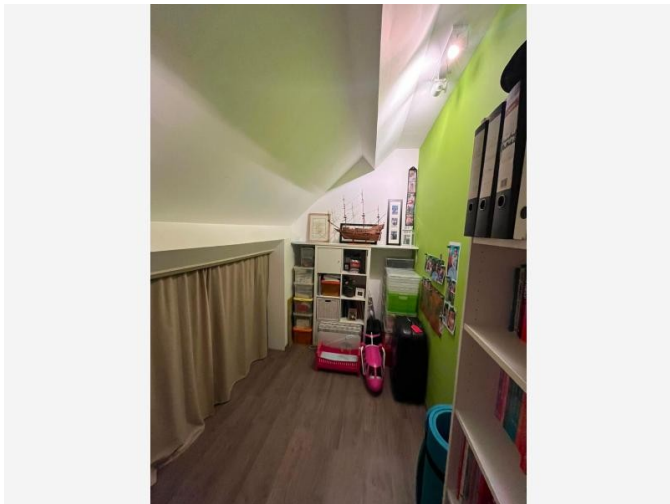
### Fiche 15: Onderdak

| Beschrijving | Notitie | Terug te vinden op plannen |
|---|---|---|
| Fiche 15: Onderdak | Het onderdak is niet vast te stellen door de binnenafwerking en door de dakbedekking. | Plan 1.5: woning dakenplan |
