# Asbestinventarisatattest

Kruisstraat 6/2, 2570 Duffel

Attestnummer : 20260709-000480.000

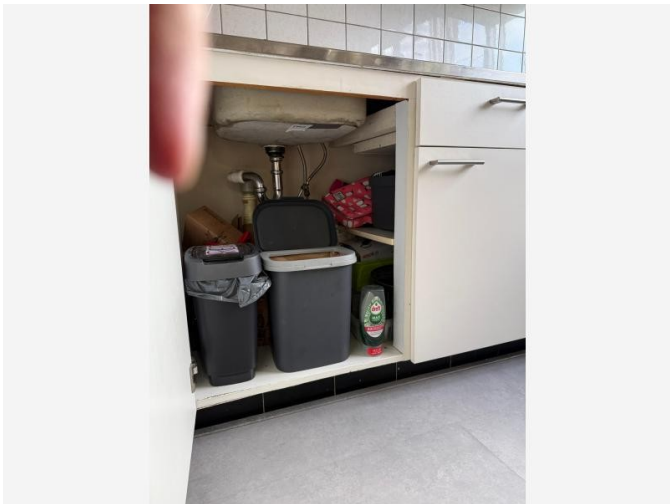
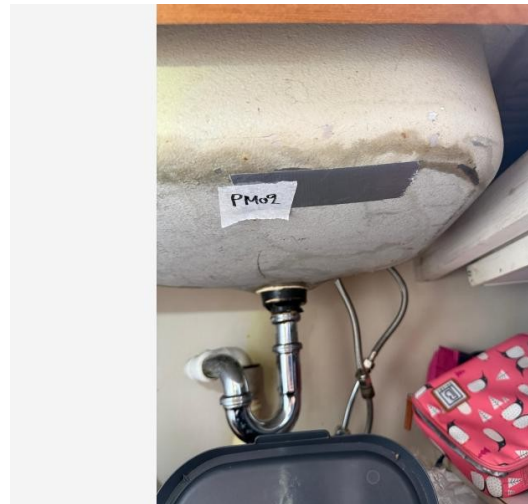
Overzichtsfoto

Detailfoto

Het asbestmateriaal valt onder de mijlpaal van 2040.

| Eindbeoordeling materiaalrisico | Laag materiaalrisico en/of verlaagde kans op vezelvrijgave |

| Gebondenheid | Categorie 1: hechtgebonden in oorsprong |
| Asbestsoort (vezeltype) | Alleen chrysotiel aanwezig |
| Asbestconcentratie | Laag (< 50%) |
| Toestand van het materiaal | Licht beschadigd, licht verweerd. Intacte calciumsilicaatplaat of materiaal met categorie 3-gebondenheid |

| Beschrijving | Coating op spoelbak keuken |

- Zorg voor een veilig beheer. Vermijd het beschadigen van het asbestmateriaal. Controleer de toestand jaarlijks op wijzigingen.

- Eenvoudige handelingen: mag via doe-het-zelf of door werknemer(s) met opleidingsattest eenvoudige handelingen  
Verwijder deze toepassing samen met de spoeltafel. Indien dit afzonderlijk verwijderd wordt dient dit in een hermetische zone te gebeuren.

Als dit materiaal samen met de spoeltafel verwijderd kan worden zonder het te breken, te beschadigen... , dan mag met dit met eenvoudige handelingen.

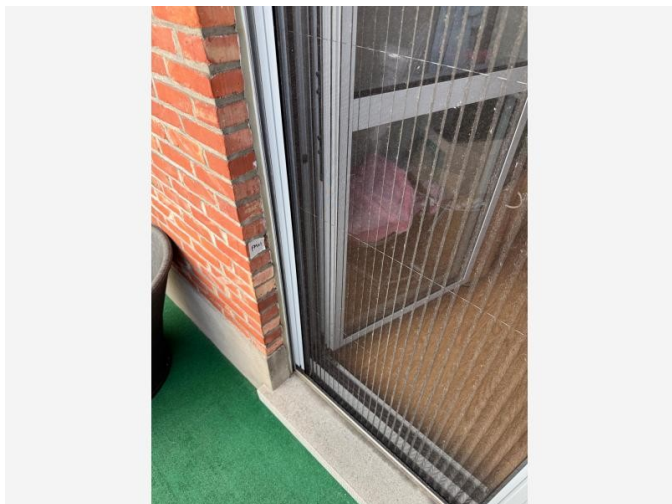
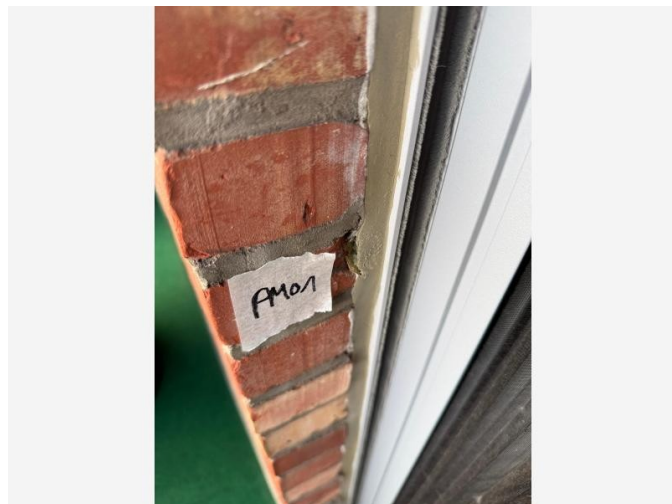
Overzichtsfoto

Detailfoto

Het asbestmateriaal valt onder de mijlpaal van 2040.

| Eindbeoordeling materiaalrisico | Laag materiaalrisico en/of verlaagde kans op vezelvrijgave |

| Gebondenheid | Categorie 1: hechtgebonden in oorsprong |
| Asbestsoort (vezeltype) | Alleen chrysotiel aanwezig |
| Toestand van het materiaal | Licht beschadigd, licht verweerd. Intacte calciumsilicaatplaat of materiaal met categorie 3-gebondenheid |

| Beschrijving | Restanten mastiek schrijnwerk |
| Opmerking | Al het oude schrijnwerk dat mastiek bevat die (half)hard is geworden is verdacht. Het betreft een ruwe schatting van de hoeveelheid.(zowel mastiek tussen raam/kader als tussen kader/gevel). |

- Zorg voor een veilig beheer. Vermijd het beschadigen van het asbestmateriaal. Controleer de toestand jaarlijks op wijzigingen.

- Eenvoudige handelingen: mag via doe-het-zelf of door werknemer(s) met opleidingsattest eenvoudige handelingen  
Als dit materiaal verwijderd kan worden zonder het te breken, te beschadigen... , dan mag met dit met eenvoudige handelingen.

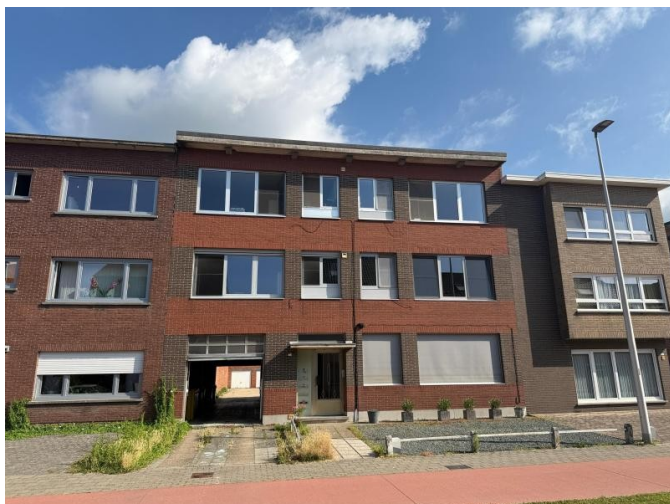
*Situeringsfoto*

**Reden:** Het te onderzoeken materiaal situeert zich hoger dan 3,50 m te rekenen vanaf een veilige ondergrond

**Uitleg van de asbestdeskundige:** De binnenkant van de schouw(en) kon(den) niet visueel worden nagekeken. De toegang van de schouw kan alleen vanaf de bovenkant gecontroleerd worden en dit is niet mogelijk binnen de onderzoeksbeperkingen van het inspectieprotocol.

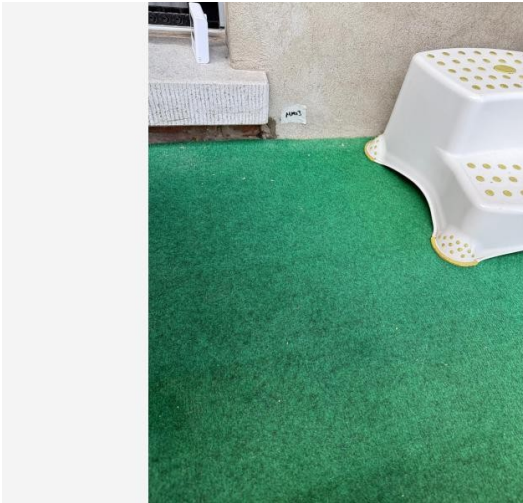
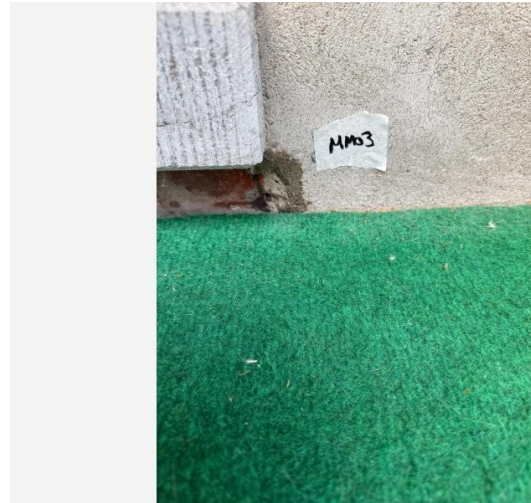
## Fiche 4: Cementlaag buiten

Geen asbest

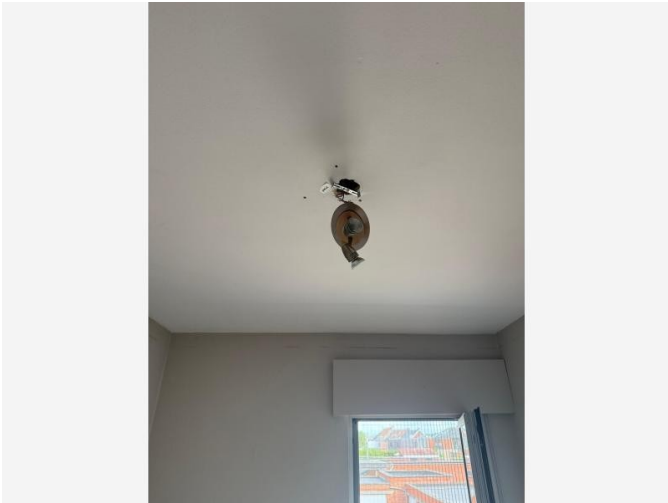
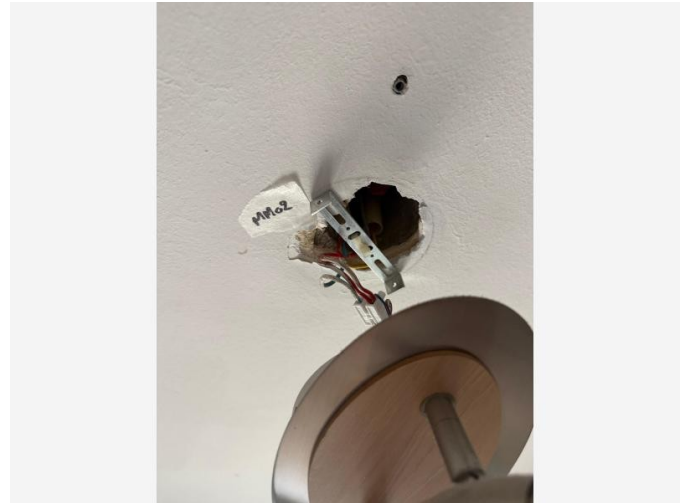
## Fiche 5: Pleisterwerk aan plafond

Geen asbest

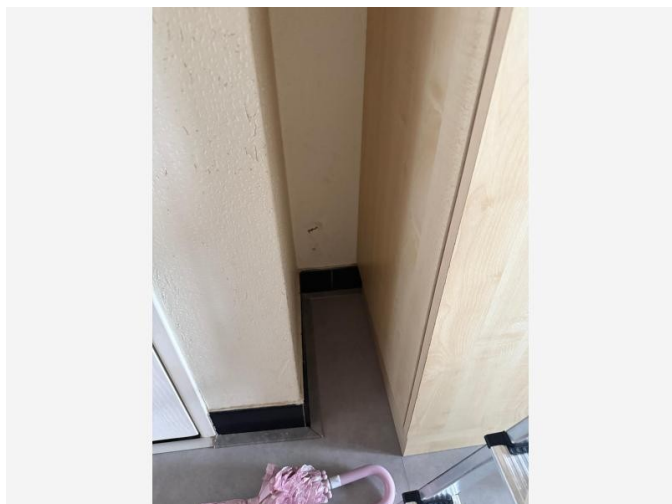
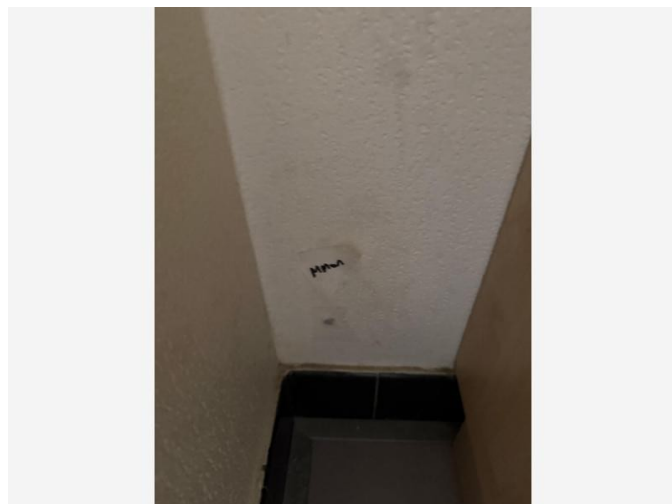
## Fiche 6: Pleisterwerk aan muren

Geen asbest
