# Asbestinventarisatattest

Witthemhof 12, 2820 Bonheiden

Attestnummer : 20260319-000146.000

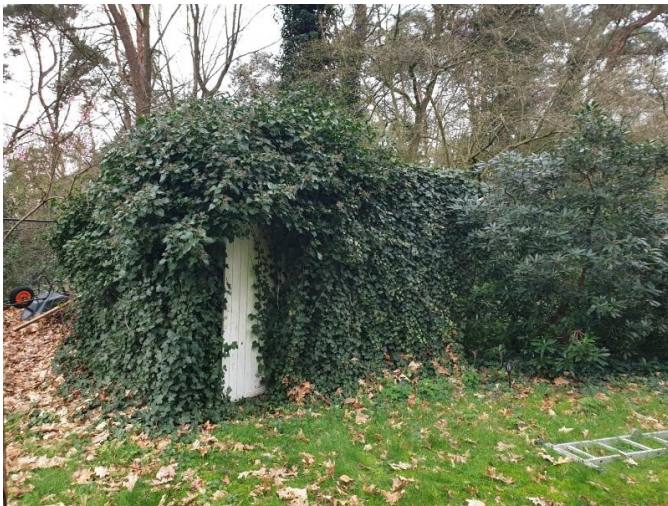
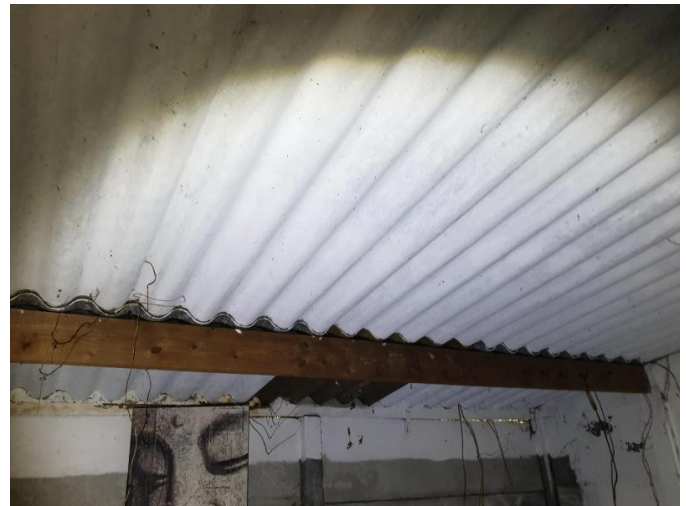
Het asbestmateriaal valt onder de mijlpaal van 2034.

**Dringend verwijderen**

| Eindbeoordeling materiaalarisico | Hoog materiaalarisico en/of hoge kans op vezelvrijgave |
| Opmerking | De golfplaten zijn niet gebroken of beschadigd. Er is wel mosvorming/vegetatiegroei. Langs de onderkant (binnen) zijn de golfplaten niet afgeschermd met een intacte laag. |

| Asbestsoort (vezeltype) | Crocidoliet aanwezig |
| Toestand van het materiaal | Matig beschadigd, matig verweerd |

| # | Type | Referentie | Resultaat |
|---|---|---|---|
| 1.1 | Puntmonster | MN04 | Chrysotiel, Crocidoliet |

| Opmerking | De dakbedekking van het bijgebouw bestaat uit golfplaten. Omdat vezelcement uit de risicoperiode (<2001) asbestverdacht blijft tot analyse, werd de toepassing bemonsterd conform de monsternamevoorschriften uit IP2. Het monster werd genomen op een plaats waar beperkte inherente schade aan het oppervlak mogelijk was zonder impact op de structurele verankering of functionaliteit van de toepassing. Het monsternamepunt werd correct gemarkeerd en visueel afgewerkt zoals voorgeschreven. |

- Verwijder dit asbestmateriaal zo snel mogelijk. Volg de toestand goed op.
- Hemelwater dat afspoelt van asbestcement daken of gevels kan asbestdeeltjes bevatten. Gebruik het enkel voor gesloten circuits (bv. spoelen toiletten). Reinig na het vervangen van het dak of de gevel de dakgoten en regenwaterput of -ton om asbesthoudend sediment of slib te verwijderen

- Eenvoudige handelingen: mag via doe-het-zelf of door werknemer(s) met opleidingsattest eenvoudige handelingen  
Gebruik de nodige veiligheidsmaatregelen en beschermingsmaterialen (handschoenen, wegwerpoverall, minimum FFP3 mondkap, ademhalingsmasker met een P3-filter...). Plaats eventueel waarschuwingsborden en zorg dat niemand onnodig in de buurt komt. Laat geen minderjarigen of derden aanwezig zijn tijdens de verwijdering.

De toepassingen dienen eerst goed bevochtigd te worden met een speciaal fixatiemiddel. Dit voorkomt dat asbestvezels loskomen en in de lucht terecht komen.

Verwijder de toepassingen daarna voorzichtig zonder deze te beschadigen of te breken. Vermijd elke handeling die stof doet vrijkomen. Houd het materiaal tijdens het werk nat of ingespoten met fixatief.

De concentratie asbestvezels in de lucht mag de maximum concentratie 0,01 vezel/cm<sup>3</sup> niet overschrijden. Wordt deze waarde overschreden, dan moet de werkwijze aangepast worden of een andere techniek gebruikt worden. (CODEX Art. VI.3-54)

Verpak het materiaal luchtdicht (dubbel) in daartoe bestemde zakken of folie. Enkel handwerktuigen of mechanische werktuigen met lage snelheid die enkel grof stof of snijdsel doen ontstaan, mogen gebruikt worden. Alle uitrusting dat in aanraking komt met asbest moeten doeltreffend en regelmatig gereinigd worden. Reinig de werkzone met natte doeken of stofzuiger met HEPA-filter (niet met een gewone stofzuiger).

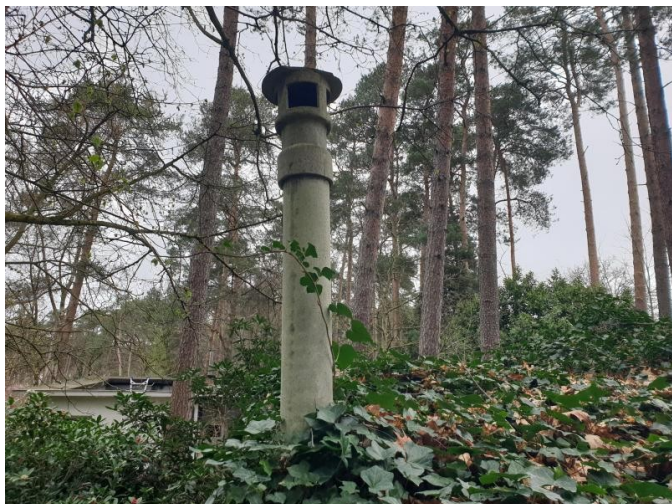
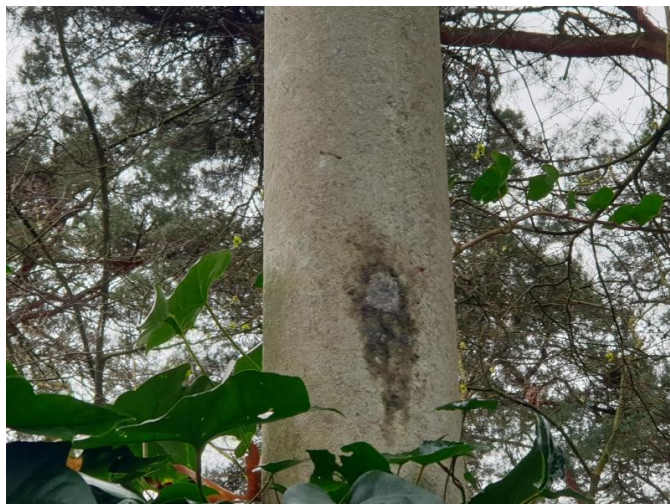
Het asbestmateriaal valt onder de mijlpaal van 2034.

Verwijderen

| Eindbeoordeling materiaalrisico | Laag materiaalrisico en/of verlaagde kans op vezelvrijgave |

| Asbestsoort (vezeltype) | Crocidoliet aanwezig |
| Toestand van het materiaal | Licht beschadigd, licht verweerd. Intacte calciumsilicaatplaat of materiaal met categorie 3-gebondenheid |

| # | Type | Referentie | Resultaat |
|---|---|---|---|
| 2.1 | Puntmonster | MN05 | Chrysotiel, Crocidoliet |

| Opmerking | <p>Tijdens het plaatsbezoek werd een rookgaskanaal in vezelcement vastgesteld. Het kanaal betreft een starre, grijs gekleurde cementgebonden buis met vezelstructuur, typerend voor historische rookgasafvoerkanalen binnen het risicobouwjaar.</p> <p>Gezien de toepassing binnen het risicobouwjaar valt en vezelcement in deze toepassing historisch asbest kan bevatten, werd conform het Inspectieprotocol asbestinventarisatie (IP2) een representatief materiaalmonster genomen.</p> <p>De beoordeling van deze toepassing gebeurt op basis van de bijhorende laboanalyse. De conclusie in het asbestattest stemt overeen met het analyseresultaat.</p> |

- Verwijder dit asbestmateriaal zo snel mogelijk. Volg de toestand goed op.

- Eenvoudige handelingen: mag via doe-het-zelf of door werknemer(s) met opleidingsattest eenvoudige handelingen  
Vraag indien nodig hulp aan een professioneel dakwerker of aannemer die de opleiding "eenvoudige handelingen" heeft gevolgd.

Het materiaal rond de buis dient voorzichtig weggekapt te worden. Vermijd om de buis te breken of te beschadigen. Indien het rookgasafvoerkanaal verder in de gemetste schouw loopt, dient eerst het metselwerk af gebroken te worden of ontmandeld te worden.

Gebruik de nodige veiligheidsmaatregelen en beschermingsmaterialen (handschoenen, wegwerpoverall, minimum FFP3 mondkapje,..)

De toepassingen dienen eerst goed bevochtigd te worden. Verwijder de toepassingen daarna zonder deze te beschadigen of te breken. Ze dienen in een daartoe geschikte afvalzak dubbel verpakt te worden afgevoerd. Enkel handwerktuigen of mechanische werktuigen met lage snelheid die enkel grof stof of snijdsel doen ontstaan, mogen gebruikt worden. Alle uitrusting dat in aanraking komt met asbest moeten doeltreffend en

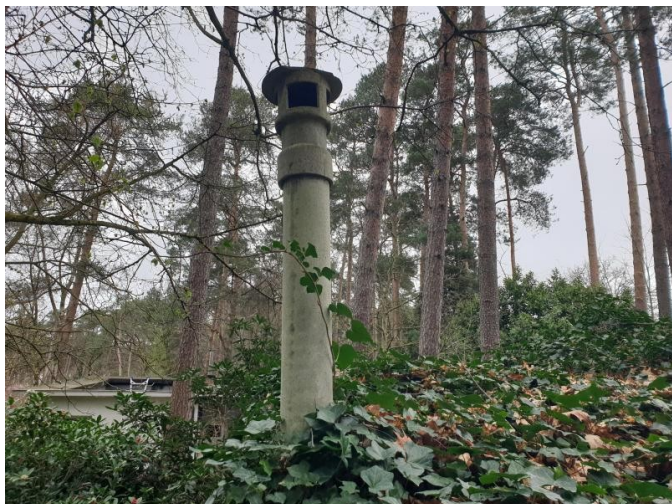
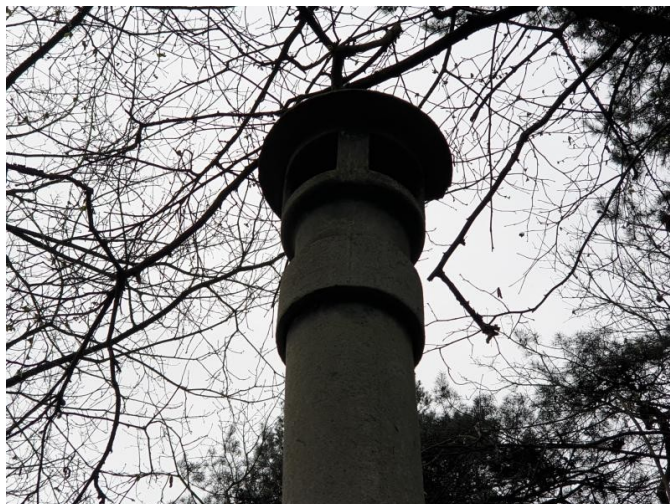
Het asbestmateriaal valt onder de mijlpaal van 2034.

Verwijderen

| <p><b>Opmerking</b></p> | <p>Op het dak van de tuinberging werd op de schouw een schouwhoed vastgesteld uitgevoerd in vezelcement. De toepassing heeft dezelfde karakteristieken, verweringsgraad en textuur als de bijhorende schouw.</p> <p>De toepassing werd visueel beoordeeld vanop afstand. Op basis van de uiterlijke kenmerken, vorm en materiaalstructuur wordt de schouwhoed als asbestverdacht beschouwd, aangezien vezelcementen schouwkapen frequent asbest bevatten bij constructies met risicobouwjaar.</p> <p>De schouwhoed bevindt zich op hoogte en kon niet van dichtbij worden geïnspecteerd of bemonsterd. De identificatie gebeurde daarom op basis van vaststelling en expertise zonder staalname.</p> <p>De beoordeling is representatief voor deze toepassing zoals zichtbaar vanop afstand tijdens het standaardonderzoek.</p> |

- Verwijder dit asbestmateriaal zo snel mogelijk. Volg de toestand goed op.
- Voer bijkomende staalname(s) uit.

De toepassingen dienen eerst goed bevochtigd te worden met een speciaal fixatiemiddel. Dit voorkomt dat asbestvezels loskomen en in de lucht terechtkomen.

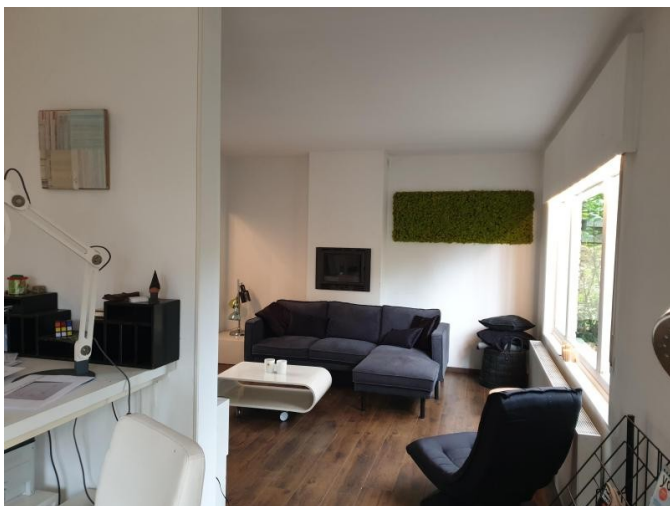
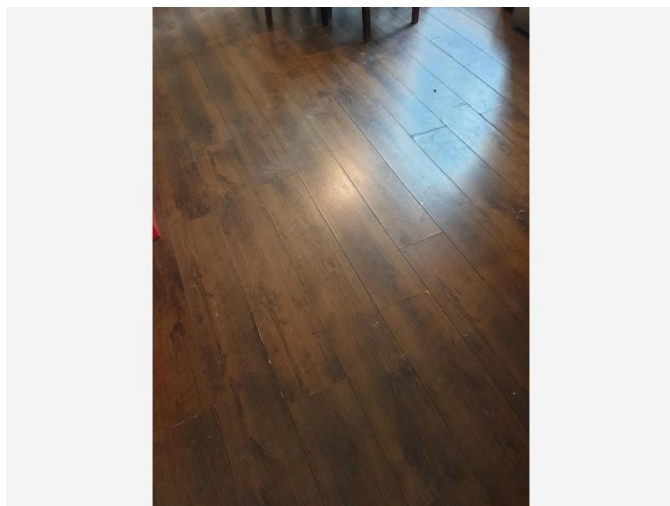
Het verwijderen of openbreken van de bestaande vloerafwerking om deze onderlagen te inspecteren zou schade veroorzaken aan de toplaag en valt daarom buiten het standaardonderzoek voor het asbestattest. Hierdoor kan niet uitgesloten worden dat zich onder het laminaat nog asbestverdachte vloerlagen of lijmresten bevinden.

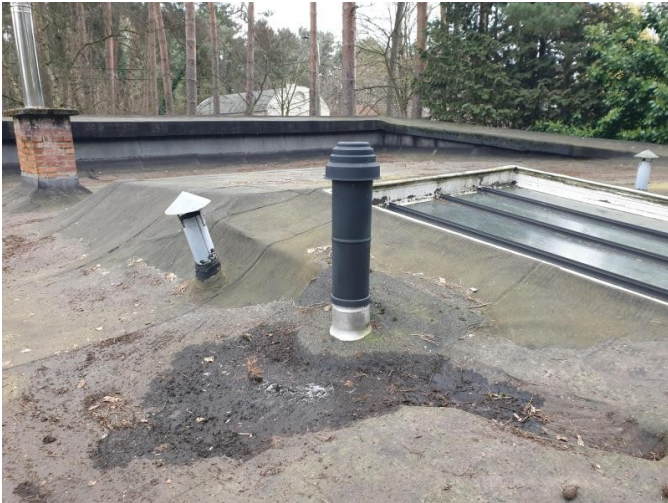
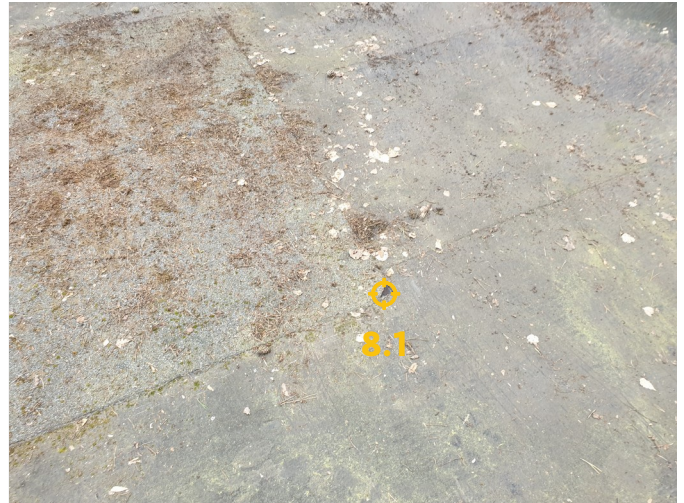
## Fiche 8: Bitumen dakbedekking woning

Geen asbest

| Opmerking | <p>Tijdens de inspectie van het plat dak werd een dakafdichting in bitumineuze roofing vastgesteld. Conform het niet-destructief karakter van het standaardonderzoek werd enkel de toplaag bemonsterd.</p> <p>Er werd niet doorgeprikt tot op de drager of onderliggende lagen om het risico op waterinsijpeling en mogelijke daklekkage te vermijden. Hierdoor kan geen definitieve uitspraak worden gedaan over de eventuele aanwezigheid van een onderliggende, oudere roofinglaag.</p> <p>De vastgestelde oppervlakten, diktes en volumes van de dakafdichting zijn gebaseerd op redelijk te verantwoorden visuele waarnemingen en vormen een benaderde inschatting. Aan deze waarden kunnen geen rechten worden ontleend.</p> |

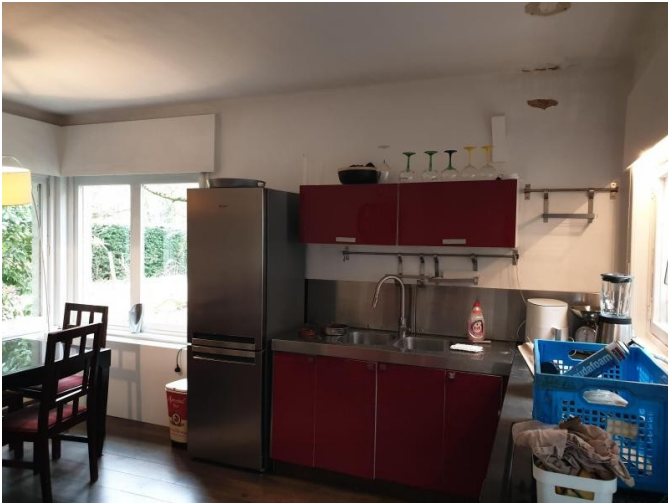
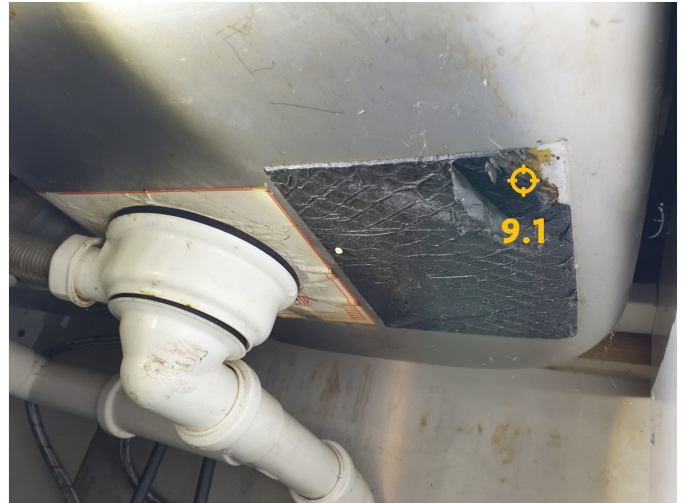
## Fiche 9: Antidreun spoelbak keuken

Geen asbest

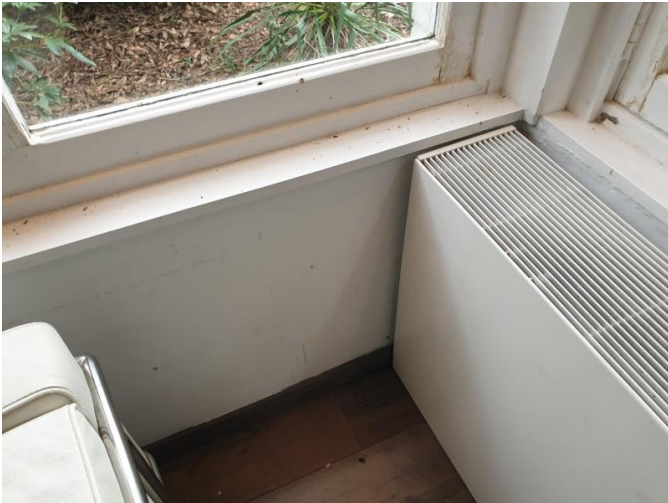
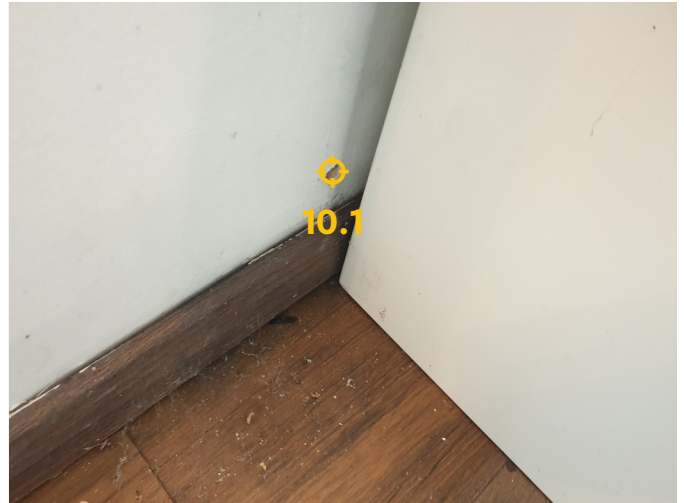
## Fiche 10: Bezetting muren

Geen asbest

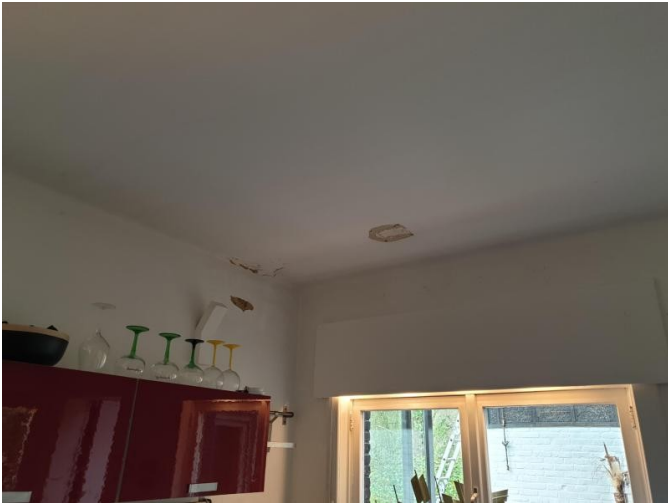
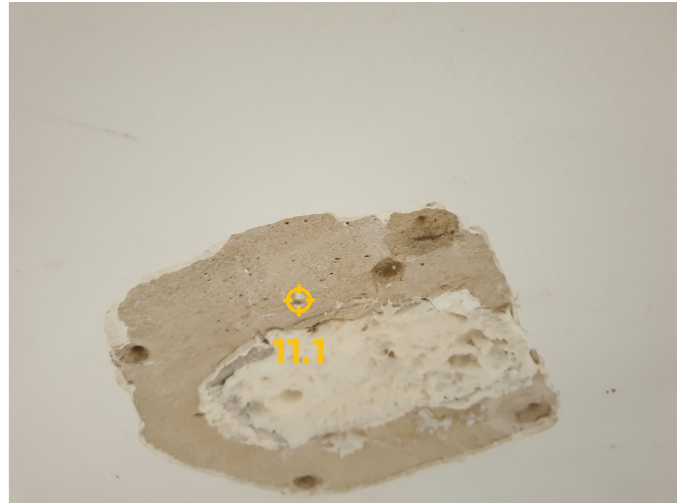
## Fiche 11: Bezetting plafond

Geen asbest

| Opmerking | <p>Omdat pleister binnen de risicoperiode als asbestverdacht wordt beschouwd en visuele uitsluiting niet mogelijk was, werd monstername uitgevoerd conform de verplichte staalnamevoorschriften.</p> <p>Er werd een mengmonster genomen van de bepleistering in volgende locaties binnen het inspectiegebied:</p> <ul style="list-style-type: none"> <li>- natte ruimte (keuken)</li> <li>- individuele ruimte (woonkamer)</li> </ul> <p>Er is geen traphal aanwezig.</p> <p>In het bijgebouw en de stookplaats werd geen bepleistering aangetroffen.</p> <p>De vermelde oppervlaktes, diktes en volumes van de toepassing zijn een beredeneerde en benaderde schatting op basis van de visuele vaststellingen en de beschikbare toegankelijkheid tijdens het plaatsbezoek. Aan deze schattingen kunnen geen rechten worden ontleend; ze dienen uitsluitend voor de technische opmaak van de bronfiche en de risico-evaluatie.</p> <p>De definitieve identificatie van de bepleistering in deze bronfiche is gebaseerd op de laboanalyse van het genomen mengmonster.</p> |

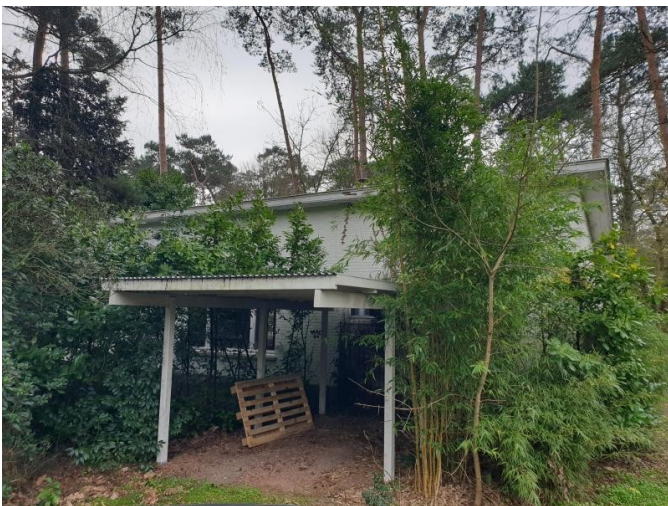
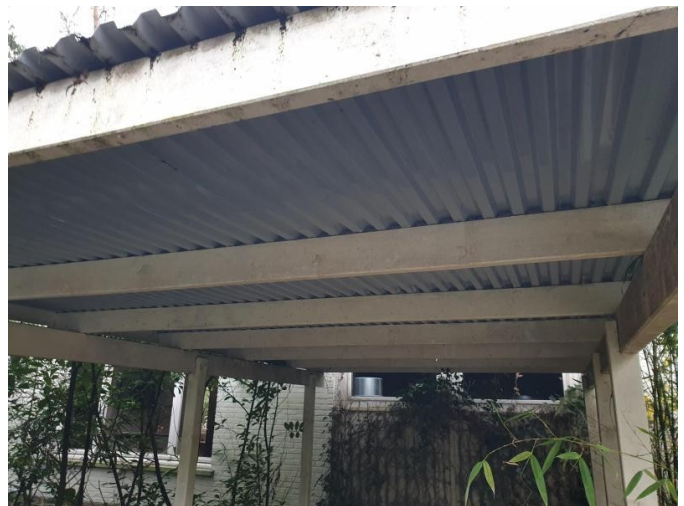
## Fiche 16: Metalen dakplaten

| Fiche 16: Metalen dakplaten | <p>De dakbedekking van de carport bestaat uit metalen dakplaten. Op basis van vaststelling en expertise wordt dit materiaal als niet-asbestverdacht beoordeeld. Er is geen staalnamen vereist.</p> | Plan 3.1: Metalen dakplaten |
