# Asbestinventarisatetest

Grootlosestraat 101, 3128 Tremelo

Attestnummer : 20260801-000064.001

**Niet-asbestveilig**

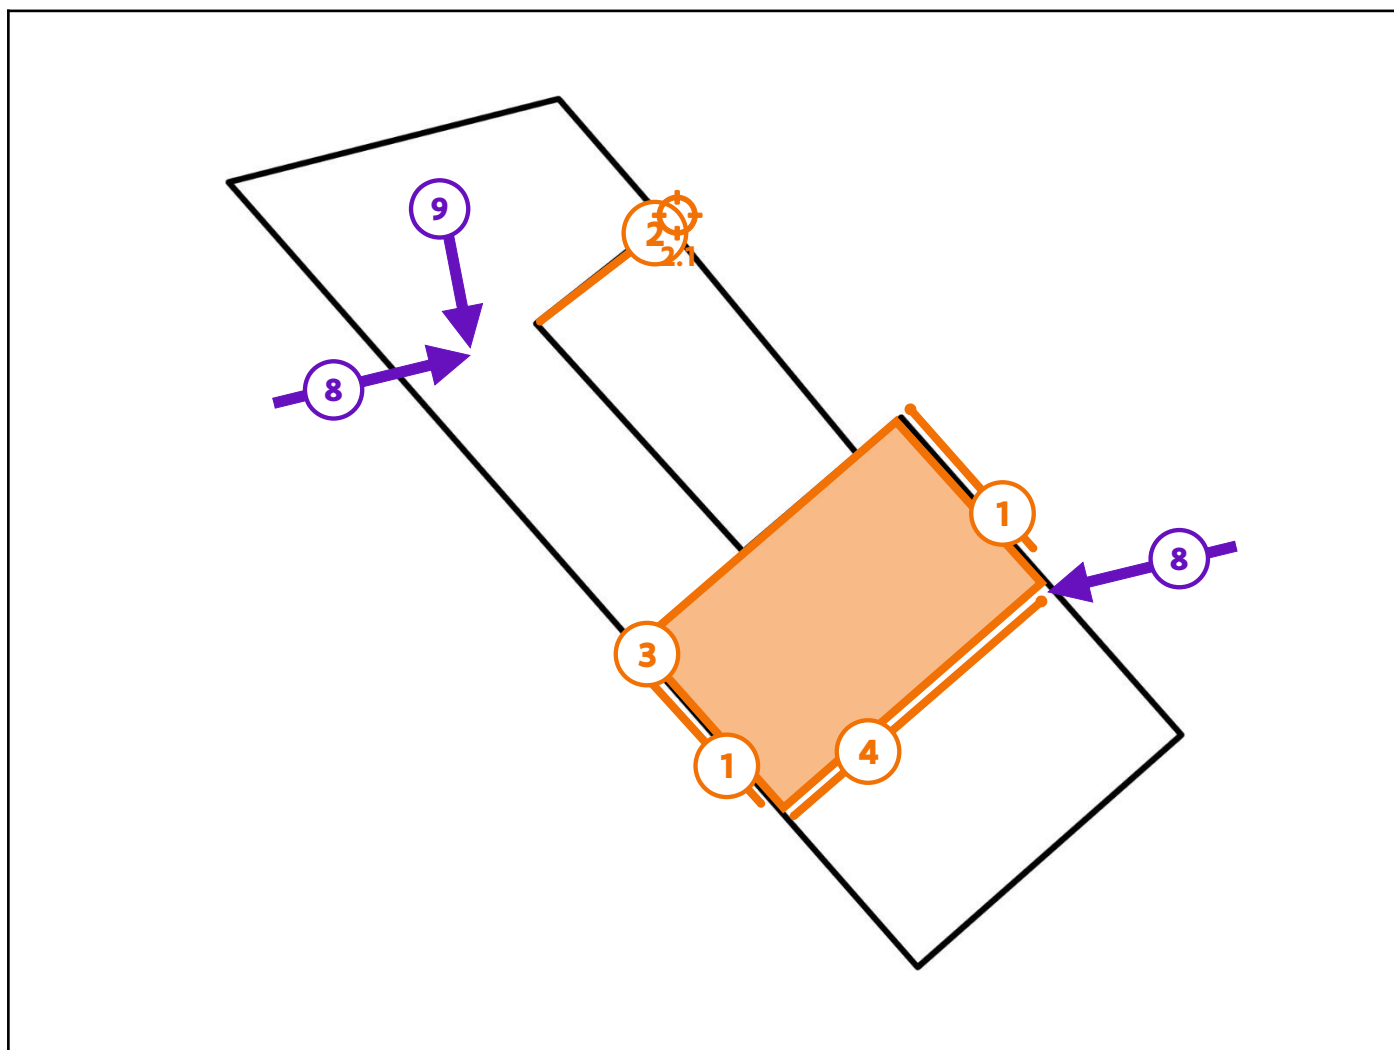
## Plan 1.4: Daken

| Beschrijving | Type | Actie |
|---|---|---|
| 1. Boeiboorden dak | Asbestmateriaal | Verwijderen |
| 2. Leien aan overgang garage/terras | Asbestmateriaal | Verwijderen |
| 3. Leien op dak woning (achterkant) | Asbestmateriaal | Verwijderen |
| 4. Nokpannen aan dak | Asbestmateriaal | Verwijderen |
| 8. Schouwen | Beperking | - |
| 9. Cementering rond schouw | Advies | - |

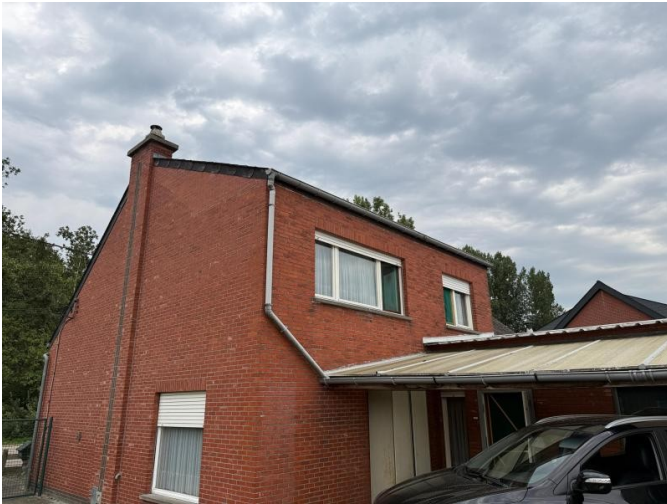
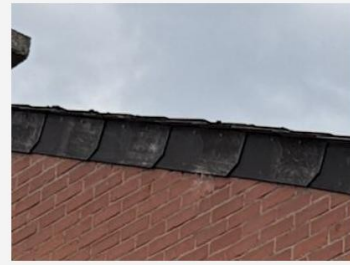
Het asbestmateriaal valt onder de mijlpaal van 2034.

| Eindbeoordeling materiaalarisico | Laag materiaalarisico en/of verlaagde kans op vezelvrijgave |

| Gebondenheid | Categorie 1: hechtgebonden in oorsprong |
| Asbestsoort (vezeltype) | Crocidoliet aanwezig |
| Asbestconcentratie | Laag (< 50%) |
| Afschermingsgraad van het gehele materiaal | Geheel of deels vrij aan de buitenlucht, maar geen contact met binnenlucht |
| Toestand van het materiaal | Licht beschadigd, licht verweerd. Intacte calciumsilicaatplaat of materiaal met categorie 3-gebondenheid |

| Beschrijving | Boeiboorden dak |
| Asbestmateriaal | Dak- en gevelbekleding - Nok, windveer, boeiboord |
| Identificatiemethode | <p>De asbestdeskundige beoordeelt het materiaal als asbestverdacht en dus asbesthoudend, en dit zonder monstername.</p> <p>Motivatie: Er is een onderzoeksbepmerking die monstername verhindert; De ruimte of het materiaal bevindt zich hoger dan 3,5 meter vanaf een vaste ondergrond.</p> |

- Zorg voor een veilig beheer. Vermijd het beschadigen van het asbestmateriaal. Controleer de toestand jaarlijks op wijzigingen.
- Voer bijkomende staalname(s) uit.

- Eenvoudige handelingen: mag via doe-het-zelf of door werknemer(s) met opleidingsattest eenvoudige handelingen  
Als dit materiaal verwijderd kan worden zonder het te breken, te beschadigen... , dan mag met dit met eenvoudige handelingen.  
Vermijd stofvorming en stofverspreiding op elk moment van de werken. Bevochtig of fixeer het materiaal.  
Het gebruik van sneldraaiende werktuigen (boormachine, slijpschijf, hogedrukreiniger...) is verboden.  
Zorg voor gepaste persoonlijke beschermingsmiddelen: minimaal FFP3-mondmasker (EN 149), wegwerpovertrek met kap (minimaal Cat III, type 5/6), wegwerphandschoenen en overschoenen of afspoelbaar schoeisel.

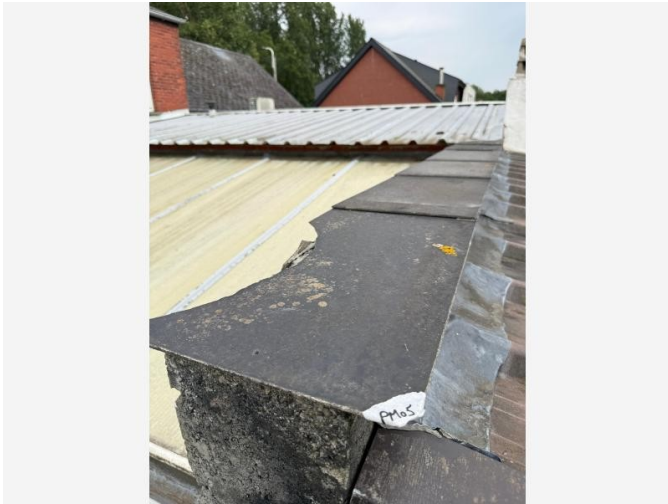
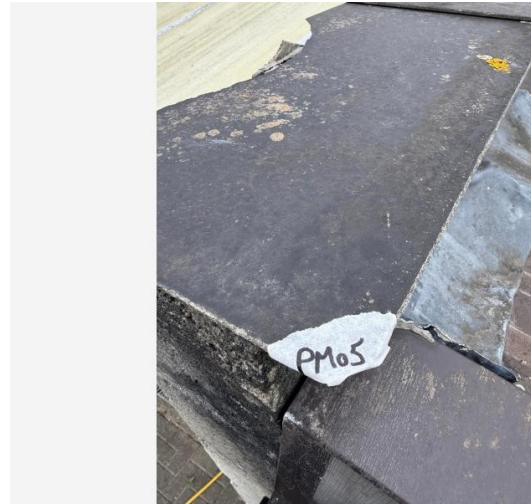
Het asbestmateriaal valt onder de mijlpaal van 2034.

| Eindbeoordeling materiaalrisico | Verhoogd materiaalrisico en/of verhoogde kans op vezelvrijgave |

| Gebondenheid | Categorie 1: hechtgebonden in oorsprong |
| Asbestsoort (vezeltype) | Alleen chrysotiel aanwezig |
| Asbestconcentratie | Laag (< 50%) |
| Toestand van het materiaal | Matig beschadigd, matig verweerd |

| # | Type | Referentie | Resultaat |
|---|---|---|---|
| 2.1 | Puntmonster | PM05 | Chrysotiel |

| Beschrijving | Leien aan overgang garage/terras |
| Asbestmateriaal | Dak- en gevelbekleding - Lei, shingle |

- Verwijder dit asbestmateriaal zo snel mogelijk. Volg de toestand goed op.
- Hemelwater dat afspoelt van asbestcement daken of gevels kan asbestdeeltjes bevatten. Gebruik het enkel voor gesloten circuits (bv. spoelen toiletten). Reinig na het vervangen van het dak of de gevel de dakgoten en regenwaterput of -ton om asbesthoudend sediment of slib te verwijderen

- Eenvoudige handelingen: mag via doe-het-zelf of door werknemer(s) met opleidingsattest eenvoudige handelingen  
Als dit materiaal verwijderd kan worden zonder het te breken, te beschadigen... , dan mag met dit met eenvoudige handelingen.  
Vermijd stofvorming en stofverspreiding op elk moment van de werken. Bevochtig of fixeer het materiaal.  
Het gebruik van sneldraaiende werktuigen (boormachine, slijpschijf, hogedrukreiniger...) is verboden.  
Zorg voor gepaste persoonlijke beschermingsmiddelen: minimaal FFP3-mondmasker (EN 149), wegwerpovertrek met kap (minimaal Cat III, type 5/6), wegwerphandschoenen en overschoenen of afspoelbaar schoeisel.

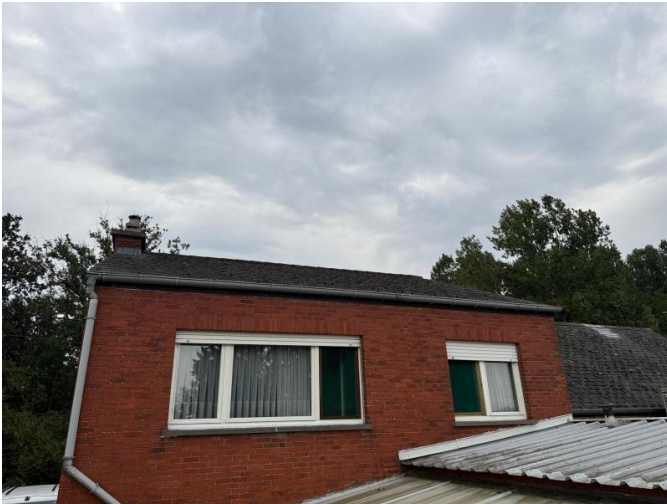
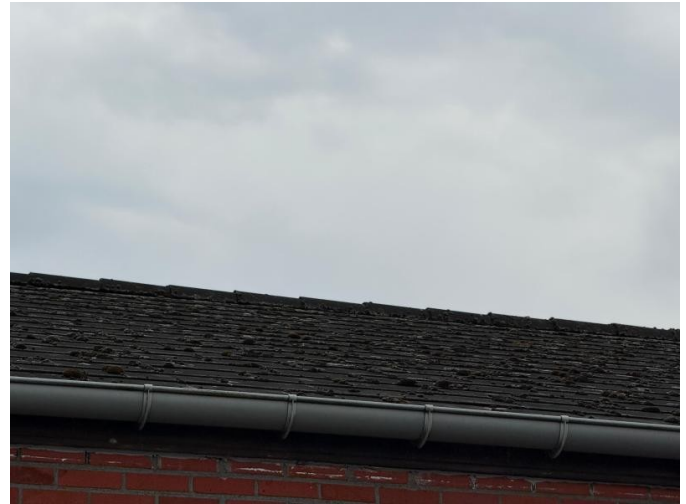
Het asbestmateriaal valt onder de mijlpaal van 2034.

| Eindbeoordeling materiaalrisico | Verhoogd materiaalrisico en/of verhoogde kans op vezelvrijgave |

| Gebondenheid | Categorie 1: hechtgebonden in oorsprong |
| Asbestsoort (vezeltype) | Crocidoliet aanwezig |
| Asbestconcentratie | Laag (< 50%) |
| Toestand van het materiaal | Matig beschadigd, matig verweerd |

| Beschrijving | Leien op dak woning (achterkant) |
| Asbestmateriaal | Dak- en gevelbekleding - Lei, shingle |

- Verwijder dit asbestmateriaal zo snel mogelijk. Volg de toestand goed op.
- Hemelwater dat afspoelt van asbestcement daken of gevels kan asbestdeeltjes bevatten. Gebruik het enkel voor gesloten circuits (bv. spoelen toiletten). Reinig na het vervangen van het dak of de gevel de dakgoten en regenwaterput of -ton om asbesthoudend sediment of slib te verwijderen
- Voer bijkomende staalname(s) uit.

- Eenvoudige handelingen: mag via doe-het-zelf of door werknemer(s) met opleidingsattest eenvoudige handelingen  
Als dit materiaal verwijderd kan worden zonder het te breken, te beschadigen... , dan mag met dit met eenvoudige handelingen.  
Vermijd stofvorming en stofverspreiding op elk moment van de werken. Bevochtig of fixeer het materiaal.  
Het gebruik van sneldraaiende werktuigen (boormachine, slijpschijf, hogedrukreiniger...) is verboden.  
Zorg voor gepaste persoonlijke beschermingsmiddelen: minimaal FFP3-mondmasker (EN 149),

wegwerpoverall met kap (minimaal Cat III, type 5/6), wegwerphandschoenen en overschoenen of afspoelbaar schoeisel.

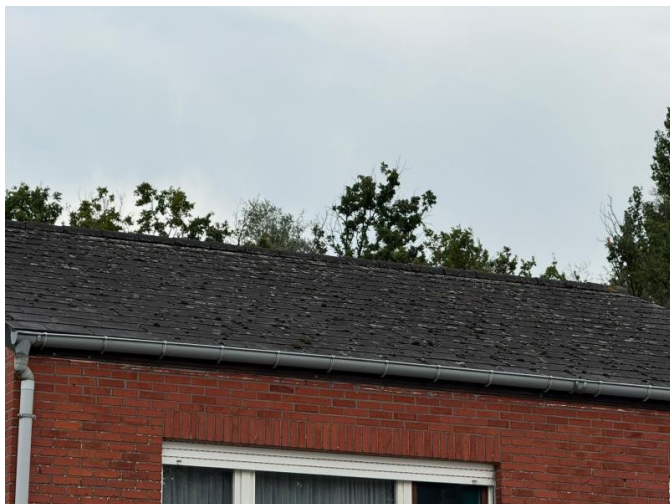
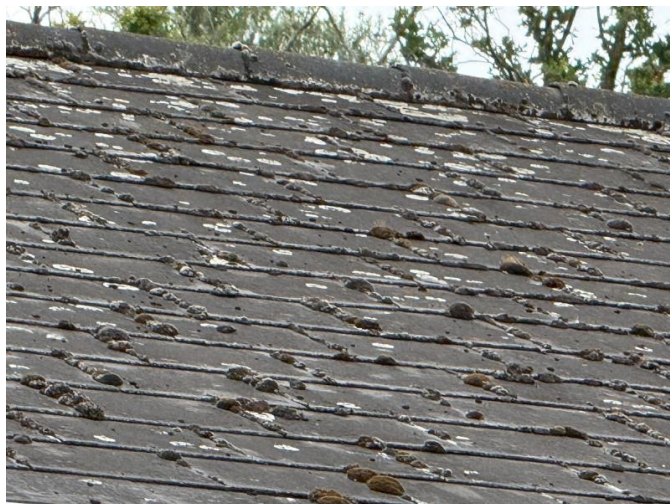
Het asbestmateriaal valt onder de mijlpaal van 2034.

- Eenvoudige handelingen: mag via doe-het-zelf of door werknemer(s) met opleidingsattest eenvoudige handelingen  
Als dit materiaal verwijderd kan worden zonder het te breken, te beschadigen... , dan mag met dit met eenvoudige handelingen.  
Vermijd stofvorming en stofverspreiding op elk moment van de werken. Bevochtig of fixeer het materiaal.  
Het gebruik van sneldraaiende werktuigen (boormachine, slijpschijf, hogedrukreiniger...) is verboden.  
Zorg voor gepaste persoonlijke beschermingsmiddelen: minimaal FFP3-mondmasker (EN 149),

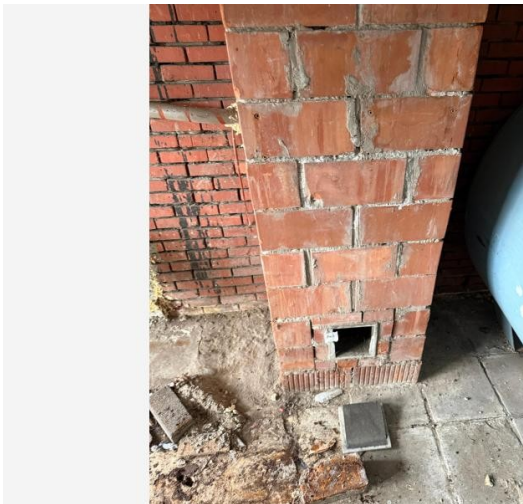
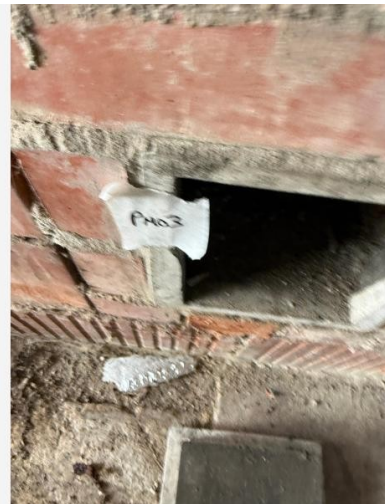
| Opmerking | De hoeveelheid betreft een ruwe schatting. |

Vermijd stofvorming en stofverspreiding op elk moment van de werken. Bevochtig of fixeer het materiaal.

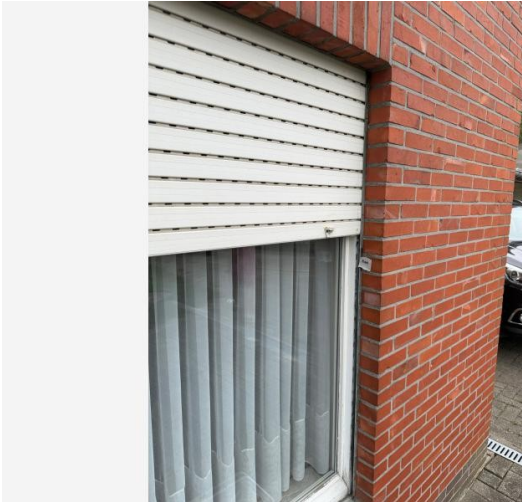
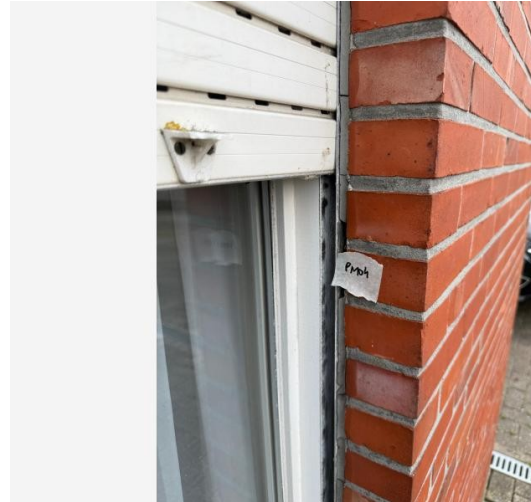
## Fiche 6: Mastiek (oud) schrijnwerk (tussen gevel en kader)

Asbestmateriaal

| Opmerking | <p>Al het oude schrijnwerk dat mastiek bevat die (half)hard is geworden is verdacht.</p> <p>Het betreft een (ruwe) schatting van de hoeveelheid.</p> |

Vermijd stofvorming en stofverspreiding op elk moment van de werken. Bevochtig of fixeer het materiaal.

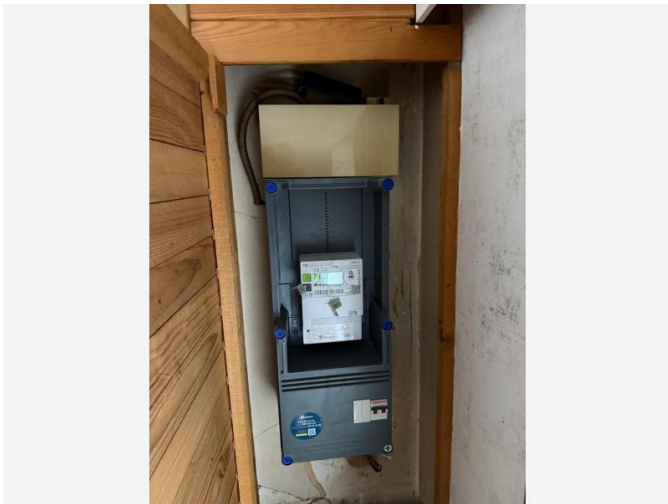
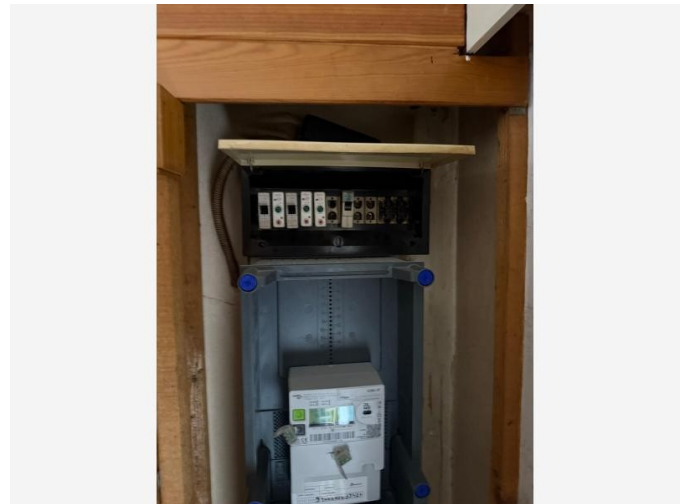
| Opmerking | <p>Het betreft al het oud elektrisch (schakel)materieel van bakeliet (bvb; schakelaars/klemmendozen/stopcontacten/lamphouders...) Het betreft een ruwe schatting van de hoeveelheid.</p> <p>Het nemen van een monster was niet mogelijk daar er steeds een beschadiging nodig is. Aangezien deze toepassing dient voor de elektrische installatie is er dan een kans op elektrocutie.</p> |

- Eenvoudige handelingen: mag via doe-het-zelf of door werknemer(s) met opleidingsattest eenvoudige handelingen  
Als dit materiaal verwijderd kan worden zonder het te breken, te beschadigen... , dan mag met dit met eenvoudige handelingen.  
Vermijd stofvorming en stofverspreiding op elk moment van de werken. Bevochtig of fixeer het materiaal.  
Het gebruik van sneldraaiende werktuigen (boormachine, slijpschijf, hogedrukreiniger...) is verboden.  
Zorg voor gepaste persoonlijke beschermingsmiddelen: minimaal FFP3-mondmasker (EN 149), wegwerpovertuig met kap (minimaal Cat III, type 5/6), wegwerphandschoenen en overschoenen of afspoelbaar schoeisel.
