# Asbestinventarisatetest

Slameuterstraat 37, 2861 Sint-Katelijne-Waver

Attestnummer : 20260803-000241.000

**Niet-asbestveilig**

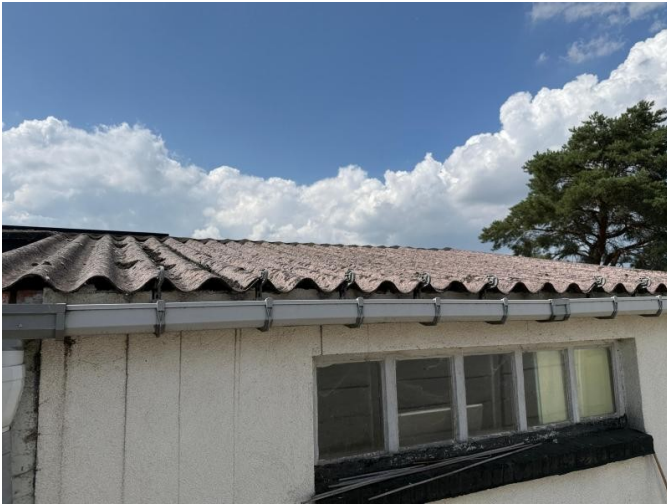
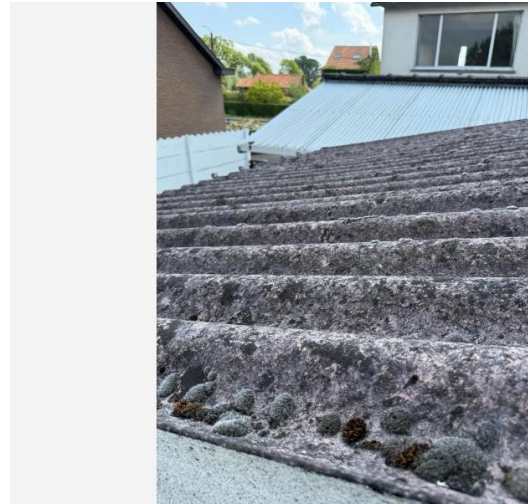
| Opmerking | Het betreft een schatting van de hoeveelheid.<br>Blauwe vezels zijn duidelijk zichtbaar aan de oppervlakte. |

Vermijd stofvorming en stofverspreiding op elk moment van de werken. Bevochtig of fixeer het materiaal.

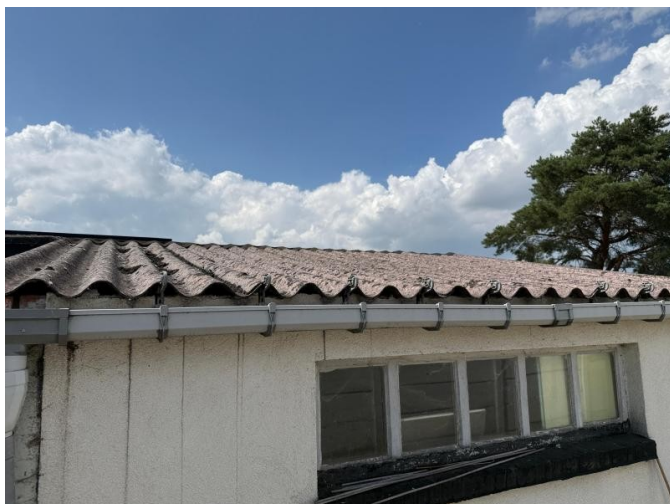
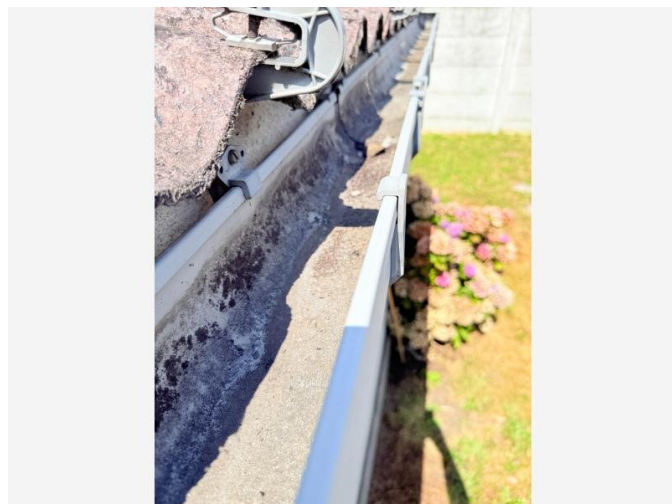
| Opmerking | De hoeveelheid betreft een ruwe schatting. |

Het reinigen van de dakgoten kan uitgevoerd worden met vochtige wegwerpdoeken. Stofvorming dient vermeden te worden. Het gebruik van mechanische werktuigen (perslucht, hoge druk, gewone stofzuiger,...) is verboden.

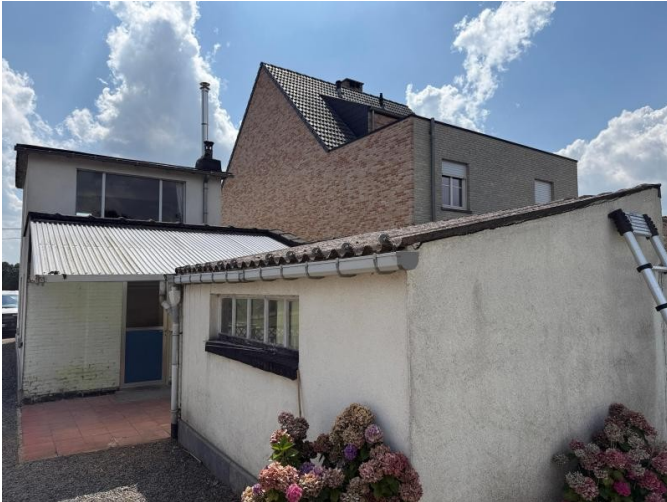
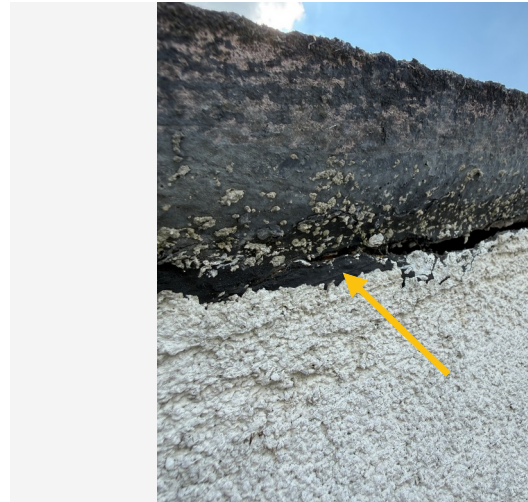
# Fiche 7: Bitumen toepassing tussen crepi en golfplaten

| Opmerking | Tussen de crepi en de golfplaten is een bitumen toepassing gebruikt. |

Vermijd stofvorming en stofverspreiding op elk moment van de werken. Bevochtig of fixeer het materiaal.

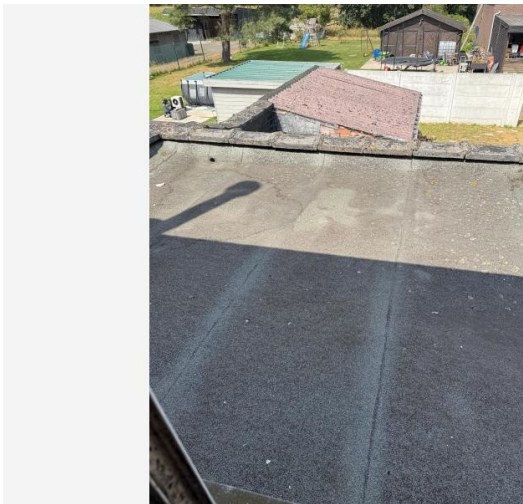
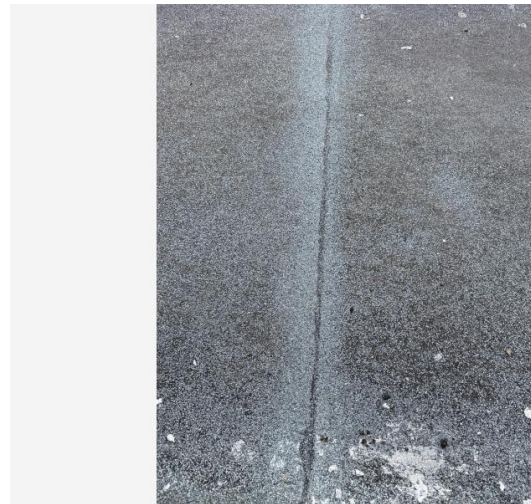
| Opmerking | Er werd geen monster genomen door de mogelijke gevolgschade van lekschade. |

Er werd geen monstername uitgevoerd van deze toepassing. Het is aangewezen alsnog een monstername te laten uitvoeren indien u zekerheid wenst of deze toepassing asbesthoudend is en meer bepaald welke asbestsoort deze bevat. Dit kan namelijk een invloed hebben op de geldigheidsduur van het attest en/of de eindconclusie asbestveilig of niet-asbestveilig. Bij deze toepassing is dit niet altijd mogelijk daar het gevolg van lekschade niet uitgesloten kan worden. Laat deze toepassing het best bemonsteren voorafgaand aan werken.

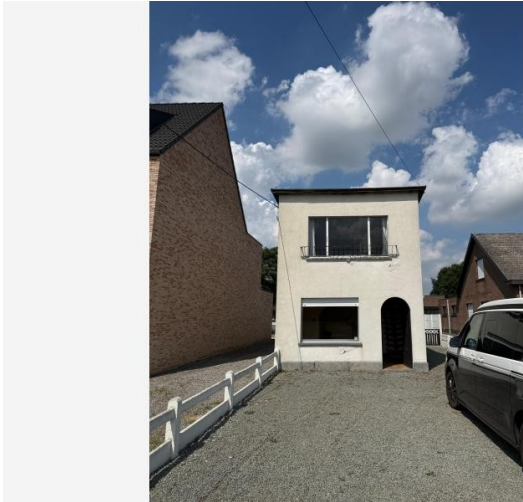
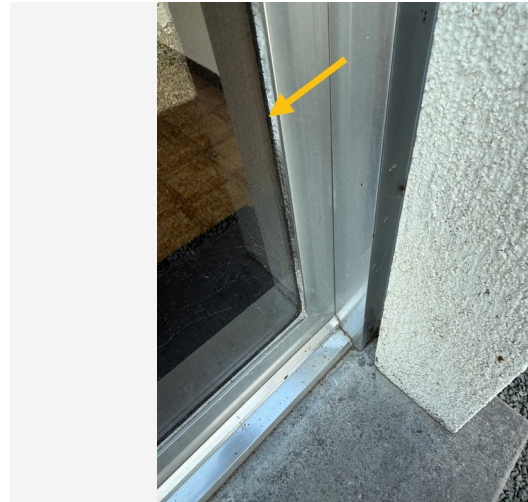
# Fiche 11: Mastiek (oud) schrijnwerk (tussen kader en glas)

| Opmerking | Al het oude schrijnwerk dat mastiek bevat die (half)hard is geworden is verdacht. Het betreft een ruwe schatting van de hoeveelheid. |

Vermijd stofvorming en stofverspreiding op elk moment van de werken. Bevochtig of fixeer het materiaal.

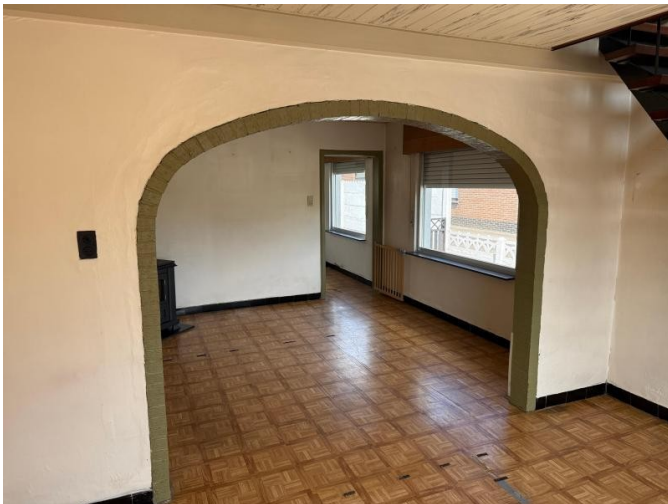
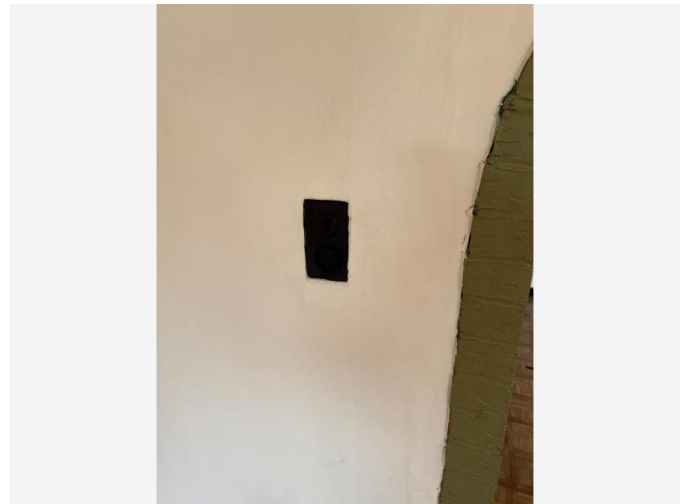
| Opmerking | <p>Het betreft al het oud elektrisch (schakel)materieel van bakeliet (bvb; schakelaars/klemmendozen/stopcontacten/lamphouders...) Het betreft een ruwe schatting van de hoeveelheid.</p> <p>Het nemen van een monster was niet mogelijk daar er steeds een beschadiging nodig is. Aangezien deze toepassing dient voor de elektrische installatie is er dan een kans op elektrocutie.</p> |

- Eenvoudige handelingen: mag via doe-het-zelf of door werknemer(s) met opleidingsattest eenvoudige handelingen  
Als dit materiaal verwijderd kan worden zonder het te breken, te beschadigen... , dan mag met dit met eenvoudige handelingen.  
Vermijd stofvorming en stofverspreiding op elk moment van de werken. Bevochtig of fixeer het materiaal.  
Het gebruik van sneldraaiende werktuigen (boormachine, slijpschijf, hogedrukreiniger...) is verboden.  
Zorg voor gepaste persoonlijke beschermingsmiddelen: minimaal FFP3-mondmasker (EN 149), wegwerpovertrek met kap (minimaal Cat III, type 5/6), wegwerphandschoenen en overschoenen of afspoelbaar schoeisel.

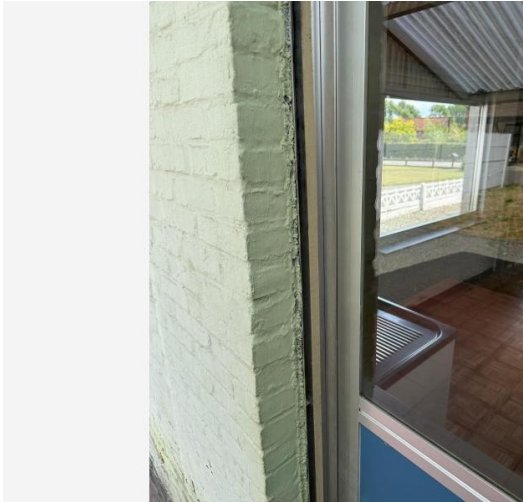
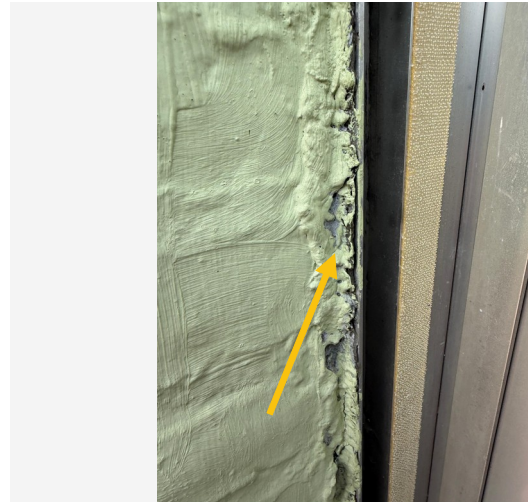
## Fiche 14: Mastiek (oud) schrijnwerk tussen gevel en kader. (Achtergevel)

| Opmerking | <p>Al het oude schrijnwerk dat mastiek bevat die (half)hard is geworden is verdacht.</p> <p>Het betreft een (ruwe) schatting van de hoeveelheid.</p> |

Vermijd stofvorming en stofverspreiding op elk moment van de werken. Bevochtig of fixeer het materiaal.

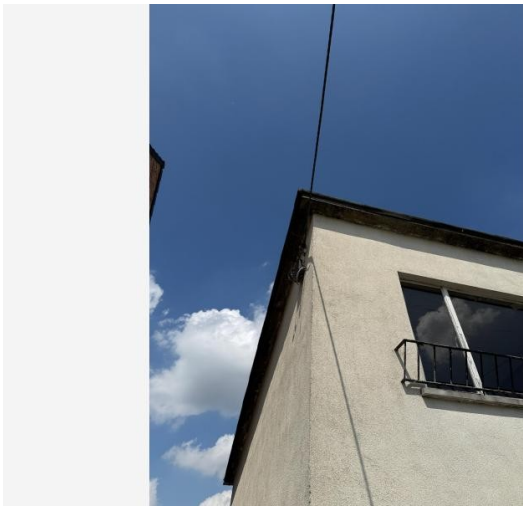
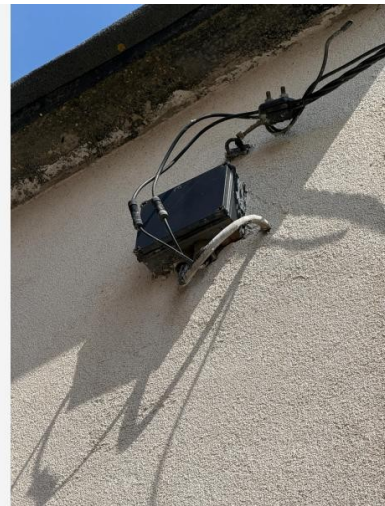
| Opmerking | <p>Het betreft het oud elektrisch materieel van bakeliet (Tellers netbeheerder) Het betreft een ruwe schatting van de hoeveelheid.</p> <p>Daar deze toepassing eigendom is van de netbeheerder is het niet mogelijk een monstername uit te voeren.</p> |

Vermijd stofvorming en stofverspreiding op elk moment van de werken. Bevochtig of fixeer het materiaal.

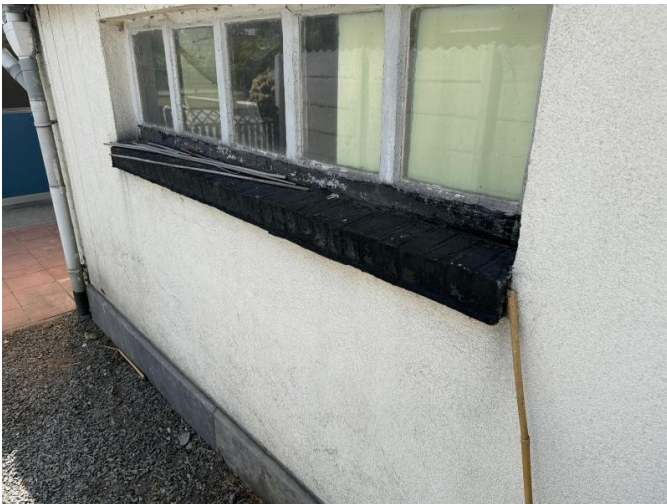
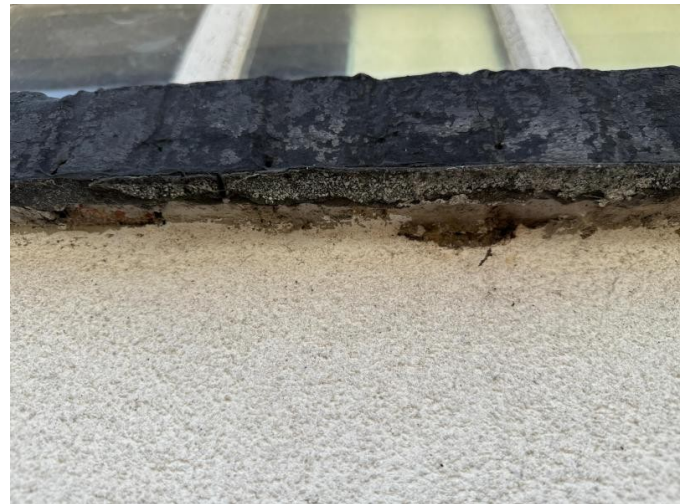
| Opmerking | Onder de stenen venstertablet zijn restanten terug te vinden van roofing. |

- Eenvoudige handelingen: mag via doe-het-zelf of door werknemer(s) met opleidingsattest eenvoudige handelingen  
Als dit materiaal verwijderd kan worden zonder het te breken, te beschadigen... , dan mag met dit met eenvoudige handelingen.  
Vermijd stofvorming en stofverspreiding op elk moment van de werken. Bevochtig of fixeer het materiaal.  
Het gebruik van sneldraaiende werktuigen (boormachine, slijpschijf, hogedrukreiniger...) is verboden.  
Zorg voor gepaste persoonlijke beschermingsmiddelen: minimaal FFP3-mondmasker (EN 149), wegwerpovertrek met kap (minimaal Cat III, type 5/6), wegwerphandschoenen en overschoenen of afspoelbaar schoeisel.

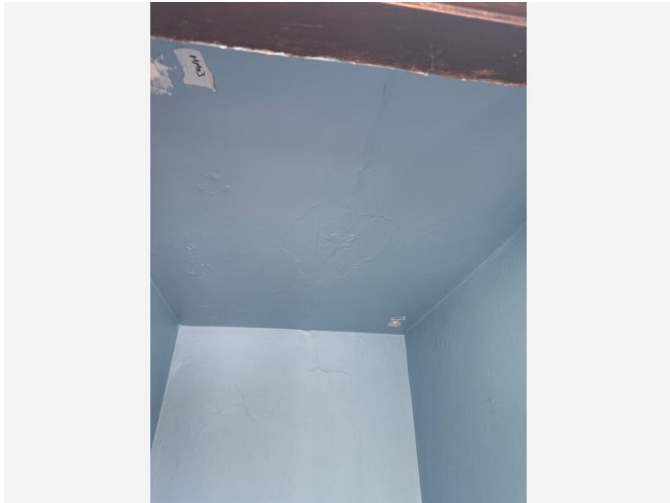
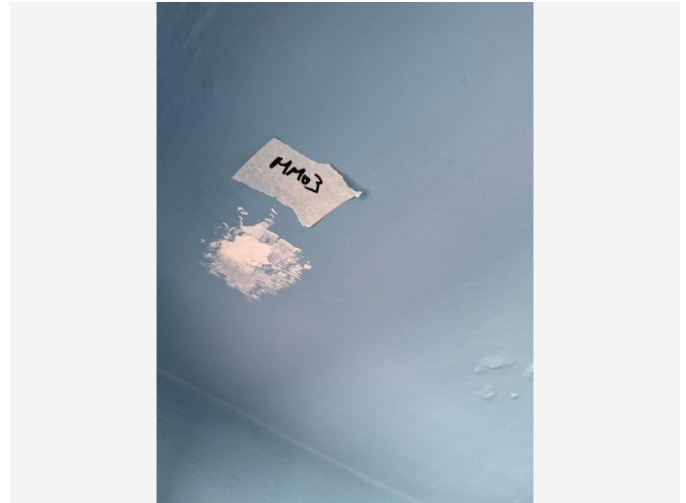
## Fiche 25: Pleisterwerk aan plafond

| Opmerking | <p>In volgende verplicht te bemonsteren ruimtes is geen waarneembaar pleisterwerk aangetroffen:/</p> <p>Volgende verplichte te bemonsteren ruimtes zijn niet aanwezig:Stookplaats, vochtige ruimte en traphal. (Enkel in toilet is pleisterwerk aanwezig)</p> <p>Het betreft een (ruwe) schatting van de hoeveelheid. Het betreft al het waarneembaar pleisterwerk aanwezig op de plafonds van het inspectiegebied. De monsternames zijn steekproefsgewijs genomen in de voorgeschreven ruimten volgens de voorschriften van het inspectieprotocol. Een negatief analyseresultaat sluit niet uit dat er op andere plaatsen in dezelfde toepassing toch asbest kan voorkomen.</p> |

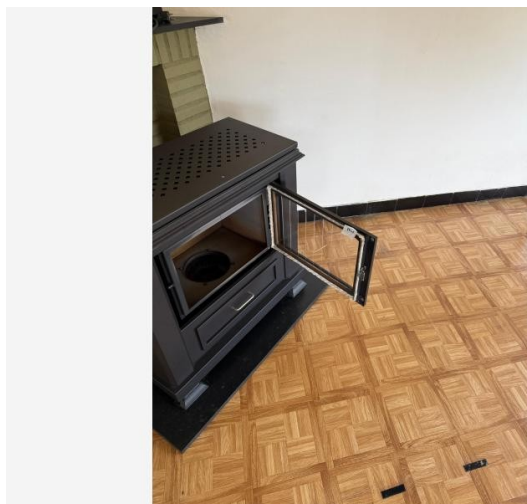
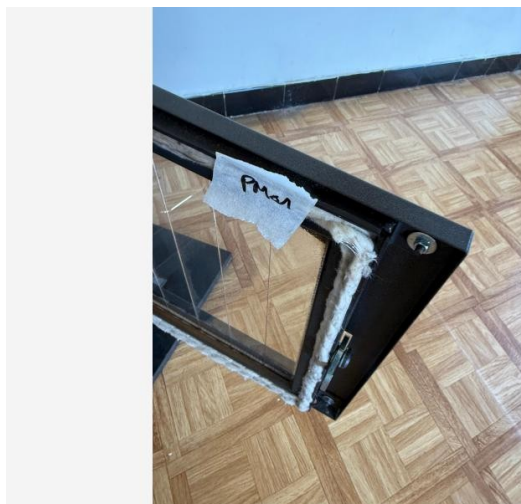
## Fiche 26: Koord in kachel

| Opmerking | Betreft de koord aan de binnenkant van de deur. De koord tussen het glas en de deur is niet verdacht. |

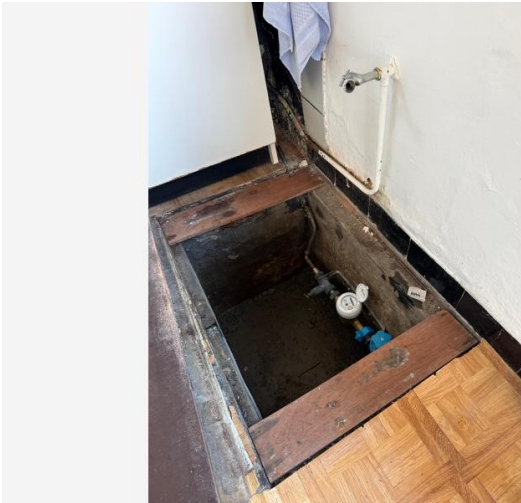
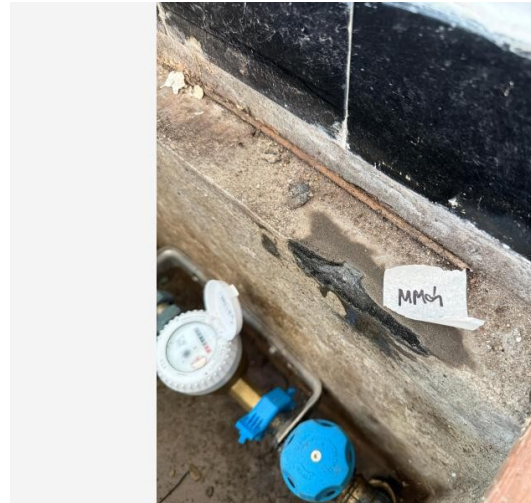
## Fiche 28: Cementlaag aan waterteller

| Opmerking | Het betreft een ruwe schatting van de hoeveelheid. |
