# Asbestinventarisatattest

Ruitersweg 13, 3140 Keerbergen

Attestnummer : 20260902-000348.000

Uitgegeven op : 02.09.2026

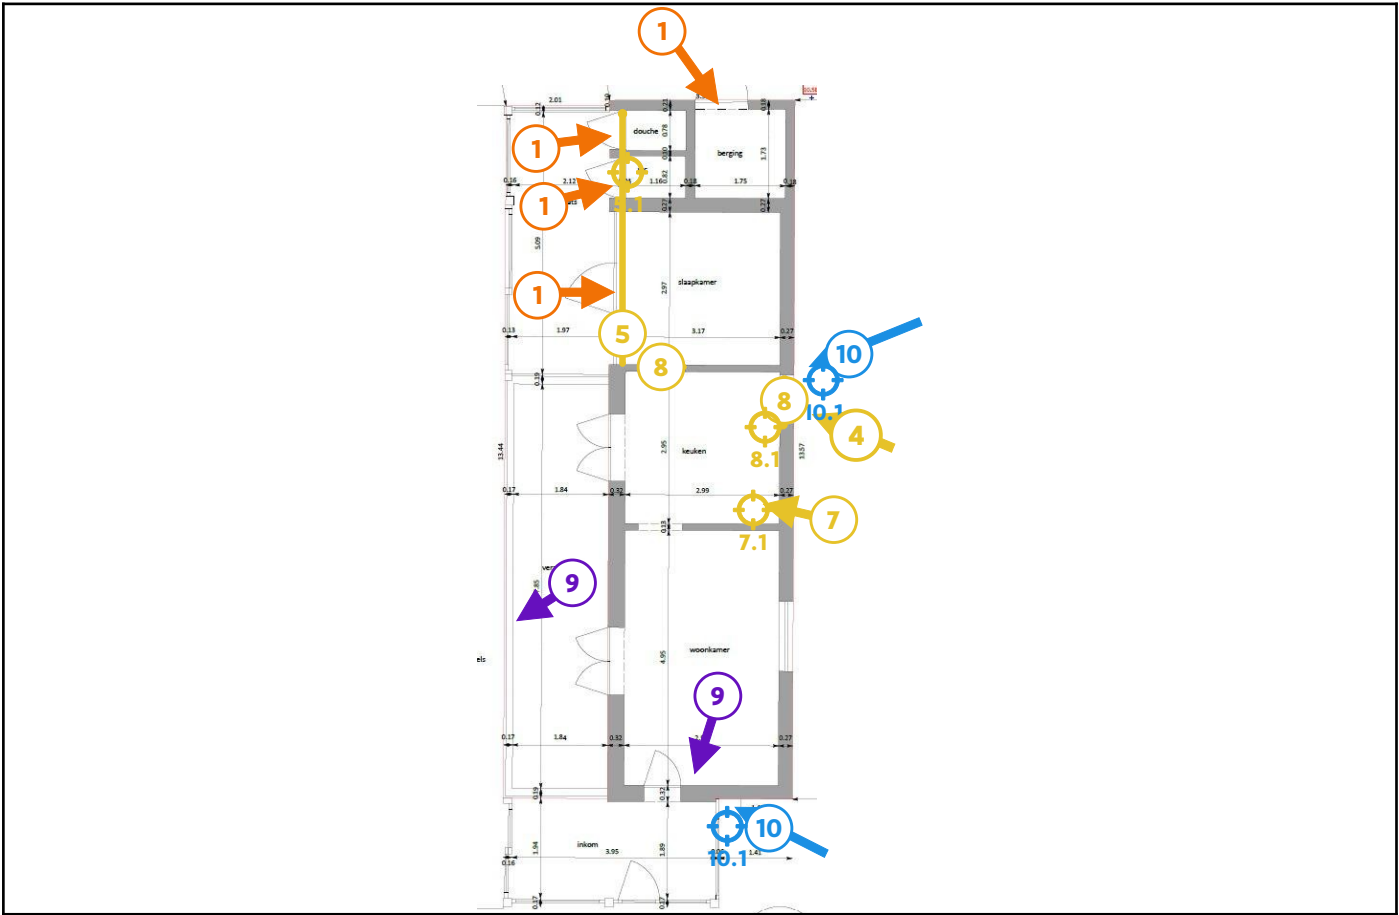
# Plan 1.1: Grondplan

| Beschrijving | Type | Actie |
|---|---|---|
| 1. Glasalplaten in schrijnwerk | Asbestmateriaal | Verwijderen |
| 4. Venstertablet keukenraam (buiten) | Asbestmateriaal | Zorgvuldig beheren |
| 5. Mastiek schrijnwerk (tussen kader en glas) alu ramen | Asbestmateriaal | Zorgvuldig beheren |
| 7. Coating op spoelbak keuken | Asbestmateriaal | Zorgvuldig beheren |
| 8. Mastiek schrijnwerk (tussen kader en glas) houten ramen | Asbestmateriaal | Zorgvuldig beheren |

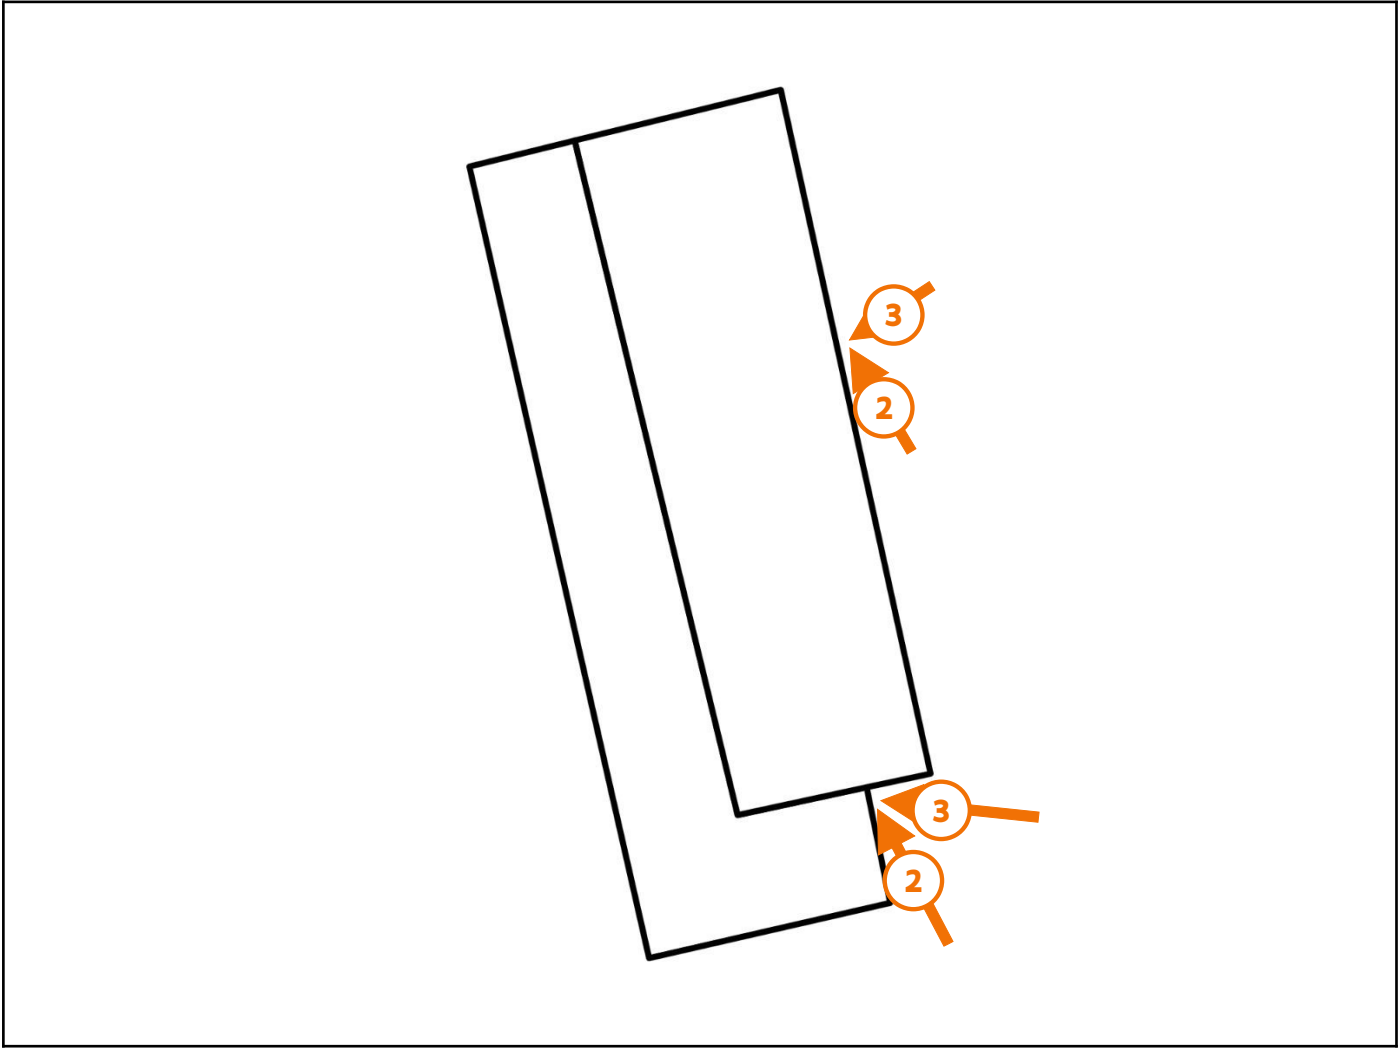
# Plan 1.2: Daken

| Beschrijving | Type | Actie |
|---|---|---|
| 2. Schouwhoeden | Asbestmateriaal | Verwijderen |
| 3. Rookgaskanaal | Asbestmateriaal | Verwijderen |

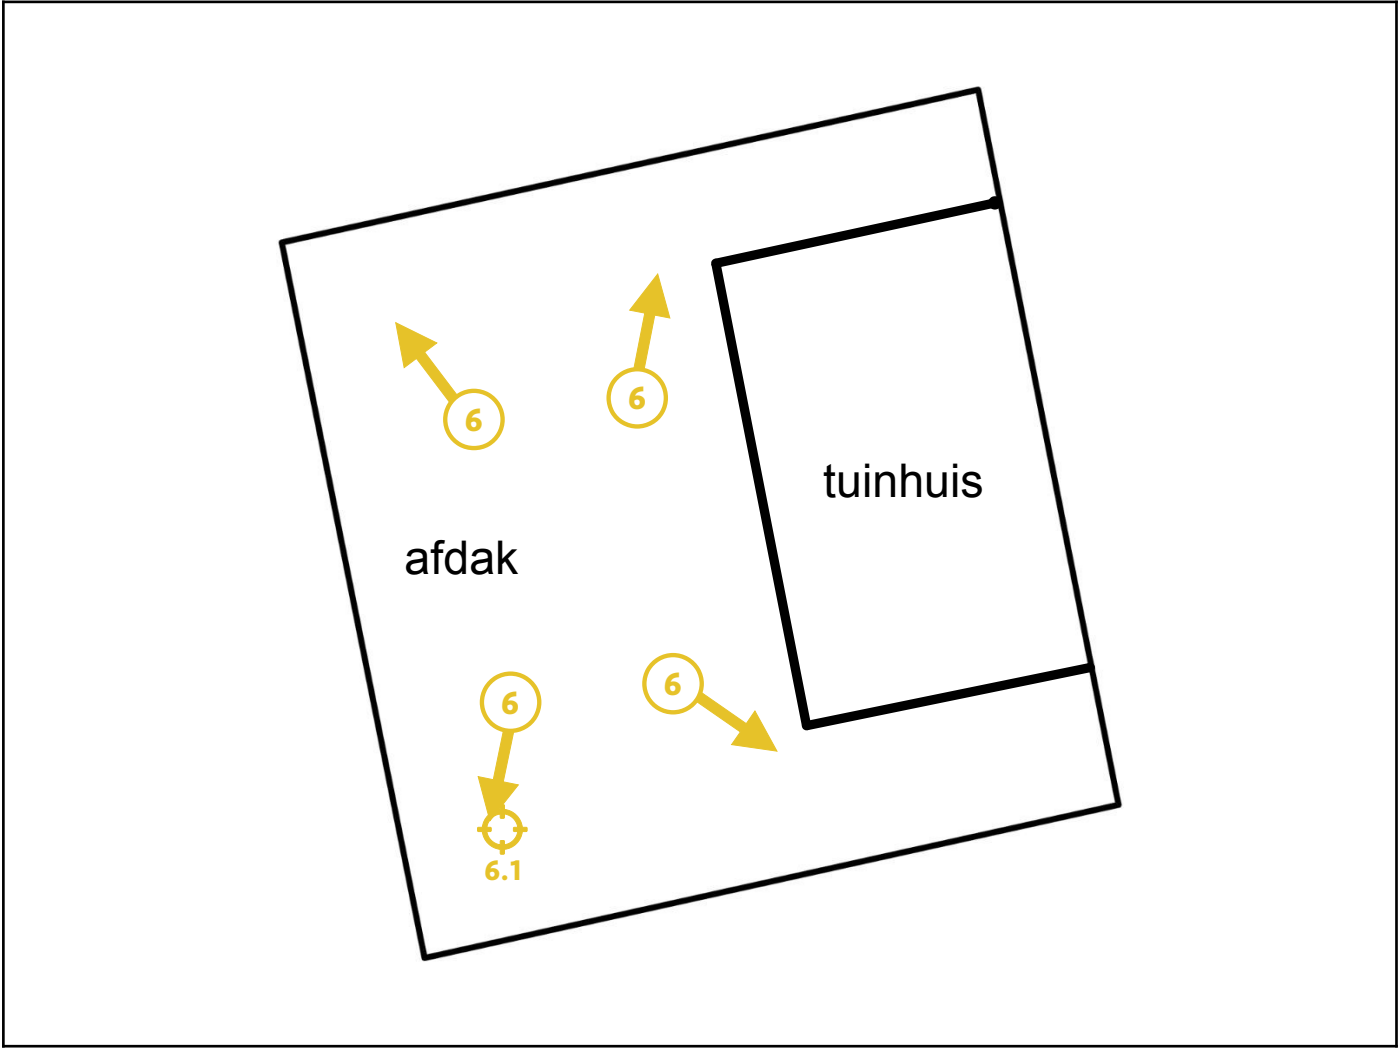
## Plan 2.1: Tuinhuis en afdak plan

| Beschrijving | Type | Actie |
|---|---|---|
| 6. Steunpalen afdak | Asbestmateriaal | Zorgvuldig beheren |

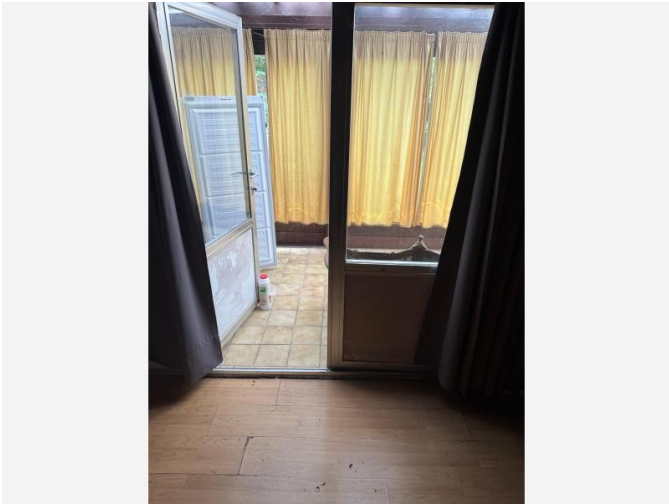
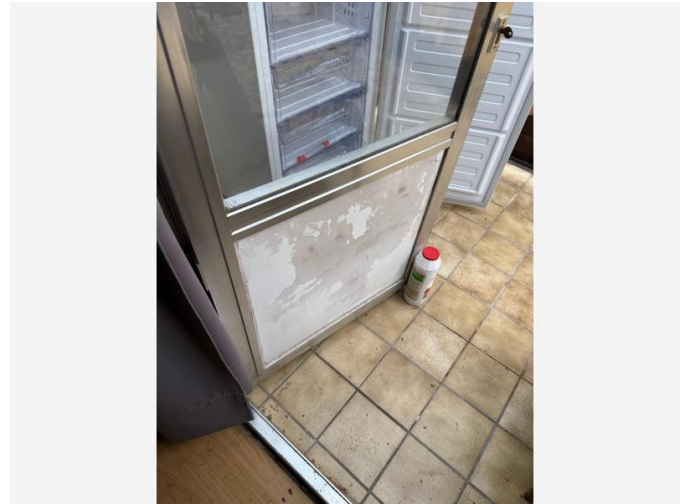
Het asbestmateriaal valt onder de mijlpaal van 2040.

Verwijderen

| Eindbeoordeling materiaalrisico | Verhoogd materiaalrisico en/of verhoogde kans op vezelvrijgave |

| Asbestsoort (vezeltype) | Crocidoliet aanwezig |
| Toestand van het materiaal | Licht beschadigd, licht verweerd. Intacte calciumsilicaatplaat of materiaal met categorie 3-gebondenheid |

| Beschrijving | Glasalplaten in schrijnwerk |

- Verwijder dit asbestmateriaal zo snel mogelijk. Volg de toestand goed op.
- Voer bijkomende staalname(s) uit.

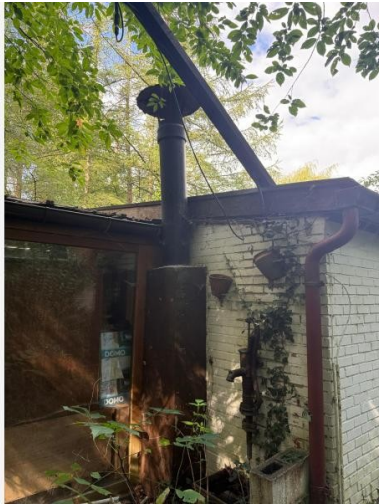
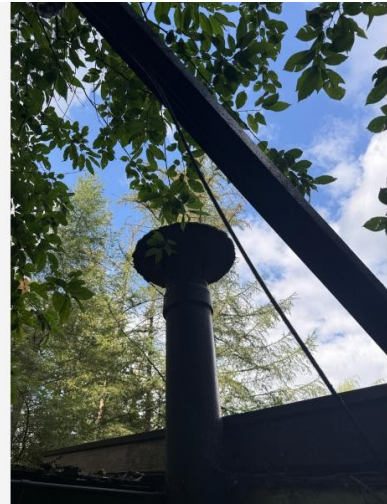
Het asbestmateriaal valt onder de mijlpaal van 2034.

Verwijderen

| Eindbeoordeling materiaalrisico | Verhoogd materiaalrisico en/of verhoogde kans op vezelvrijgave |

| Asbestsoort (vezeltype) | Crocidoliet aanwezig |
| Toestand van het materiaal | Matig beschadigd, matig verweerd |

| Beschrijving | Schouwhoeden |

- Verwijder dit asbestmateriaal zo snel mogelijk. Volg de toestand goed op.
- Voer bijkomende staalname(s) uit.

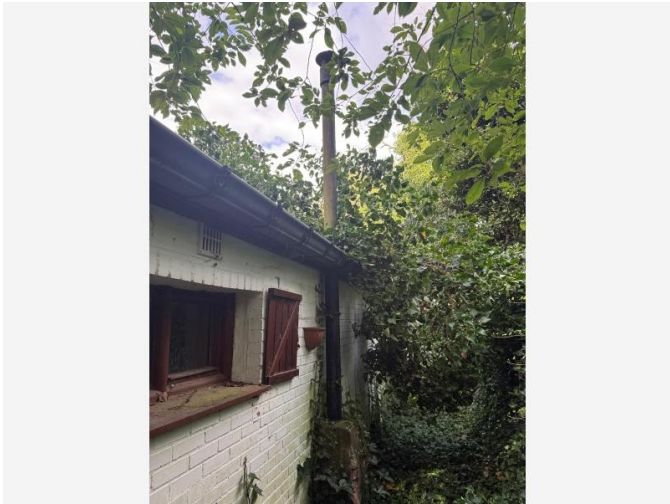
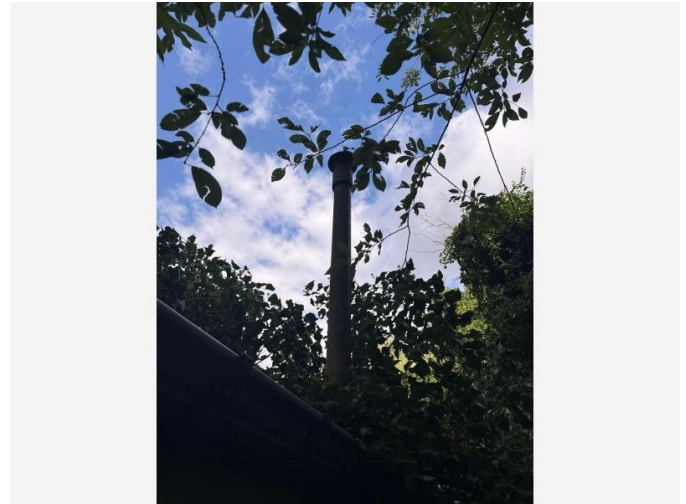
Het asbestmateriaal valt onder de mijlpaal van 2034.

Verwijderen

| Eindbeoordeling materiaalrisico | Laag materiaalrisico en/of verlaagde kans op vezelvrijgave |

| Toestand van het materiaal | Licht beschadigd, licht verweerd. Intacte calciumsilicaatplaat of materiaal met categorie 3-gebondenheid |

| Beschrijving | Rookgaskanaal |
| Opmerking | <p>Enkel het zichtbare gedeelte van het rookgaskanaal werd genoteerd bij de hoeveelheid.</p> <p>Het is onduidelijk of de buis doorloopt in de schouw.</p> <p>Het betreft een (ruwe) schatting van de hoeveelheid.</p> |

- Verwijder dit asbestmateriaal zo snel mogelijk. Volg de toestand goed op.
- Voer bijkomende staalname(s) uit.

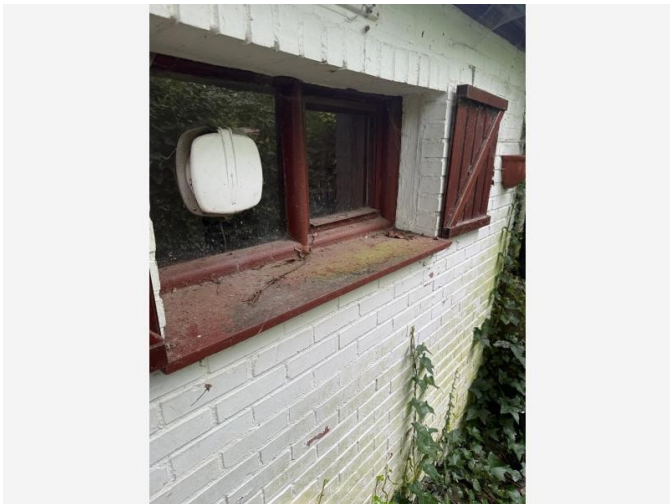
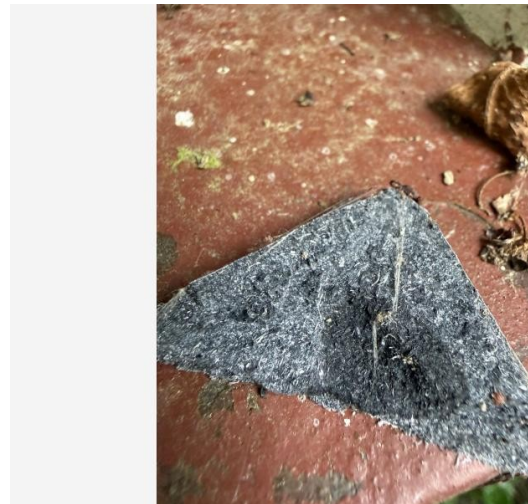
Het asbestmateriaal valt onder de mijlpaal van 2040.

Zorgvuldig beheren

- Zorg voor een veilig beheer. Vermijd het beschadigen van het asbestmateriaal. Controleer de toestand jaarlijks op wijzigingen.

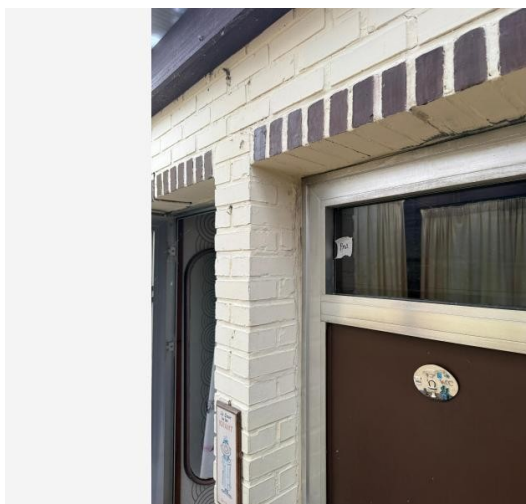
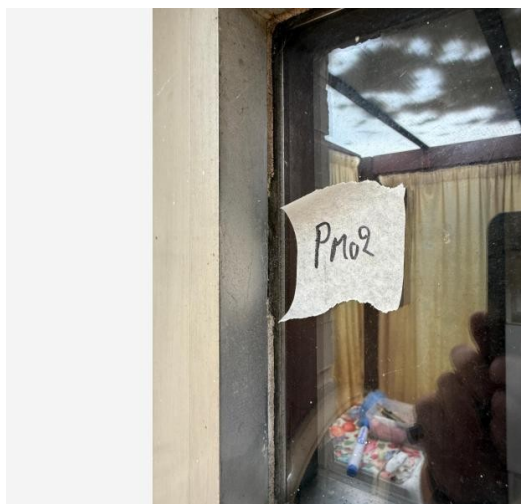
## Fiche 5: Mastiek schrijnwerk (tussen kader en glas) alu ramen

Asbestmateriaal

| Opmerking | Al het oude schrijnwerk dat mastiek bevat die (half)hard is geworden is verdacht. Het betreft een ruwe schatting van de hoeveelheid. |

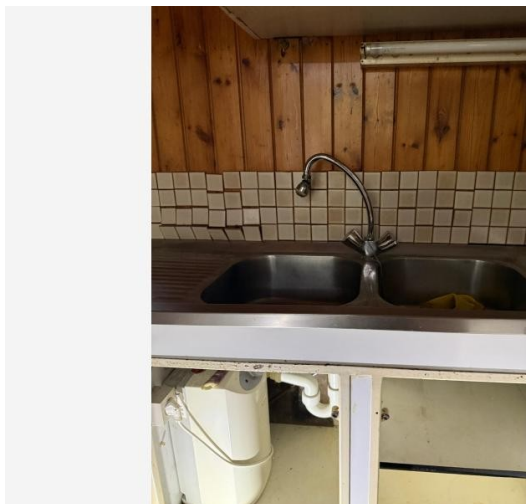
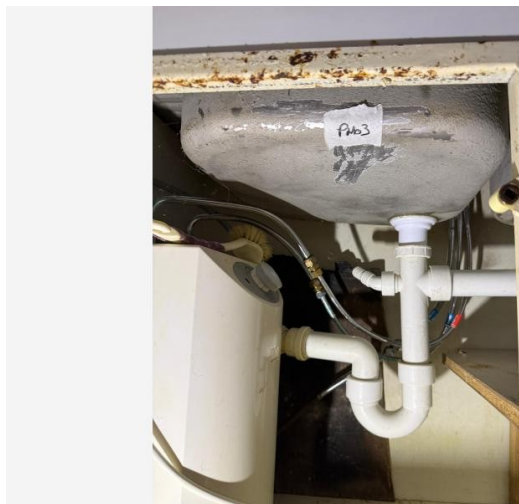
Dit betreft een hechtgebonden asbestmateriaal dat bij de verwijdering hoogstwaarschijnlijk gebroken of gescheurd zal worden. Het verwijderen van deze toepassing kan een grote vezelvrijgave tot gevolg hebben. Deze toepassing kan dan enkel verwijderd worden in een hermetische zone door een erkend asbestverwijderaar. Wij raden echter aan om dit met de drager en al te verwijderen in eenvoudige handelingen daar de kostprijs voor een hermetische zone te hoog zal zijn in functie van deze toepassing.

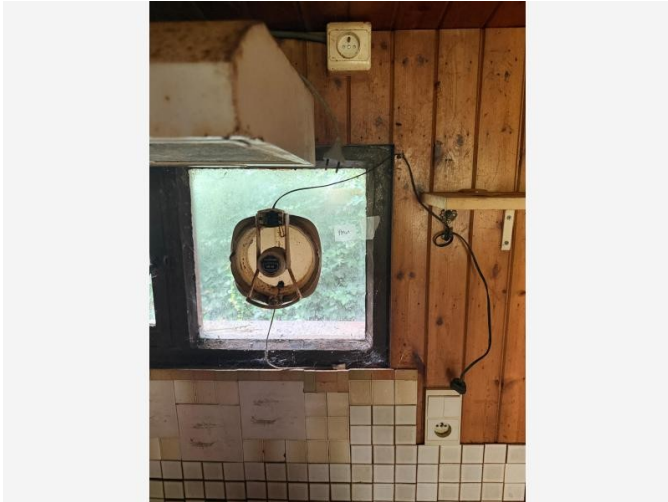
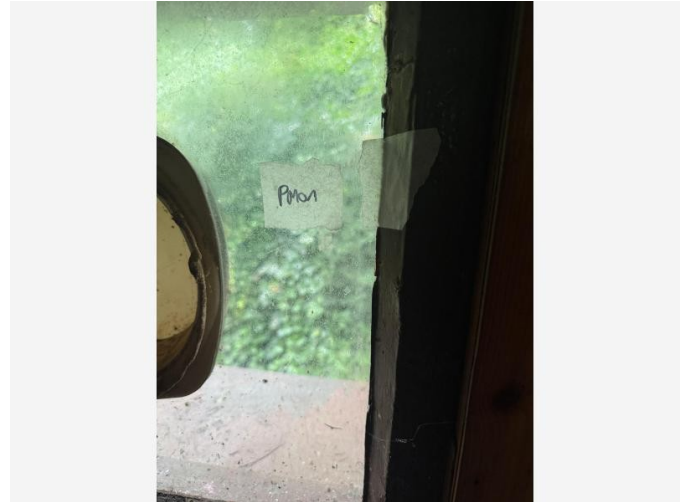
## Fiche 8: Mastiek schrijnwerk (tussen kader en glas) houten ramen

Asbestmateriaal

| Opmerking | Al het oude schrijnwerk dat mastiek bevat die (half)hard is geworden is verdacht. Het betreft een ruwe schatting van de hoeveelheid. |

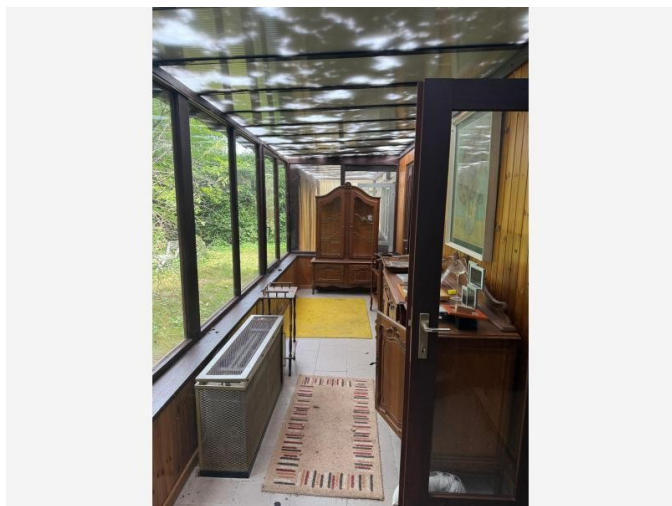
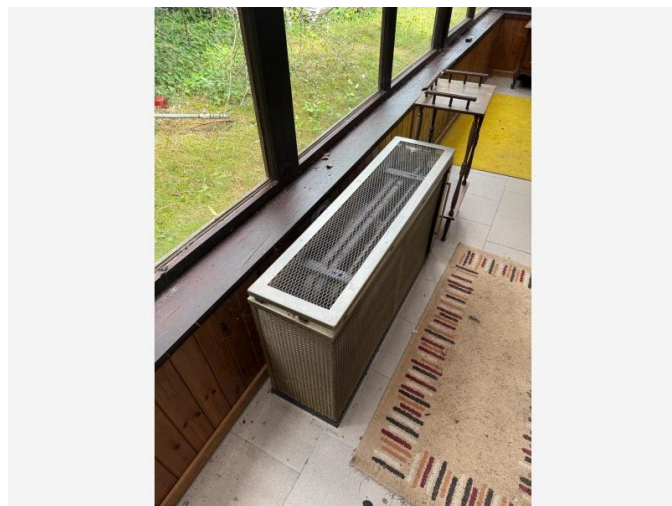
### Informatie over een materiaal dat de asbestdeskundige niet kan waarnemen of vaststellen

| Basis voor advies | Beoordeling op basis van expertise, zonder een vaststelling door de asbestdeskundige. |

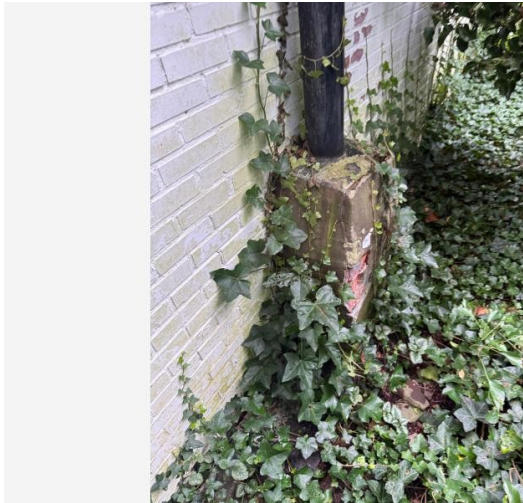
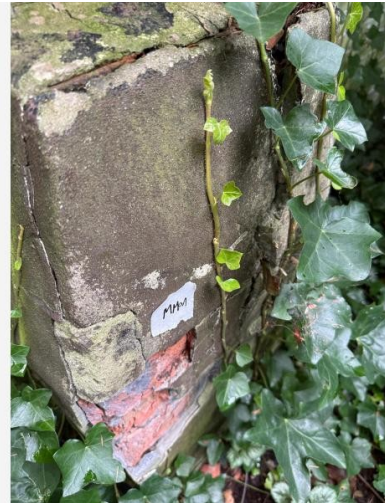
Geen asbest

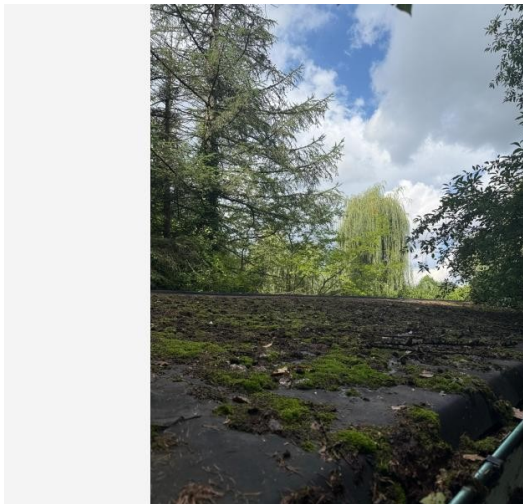
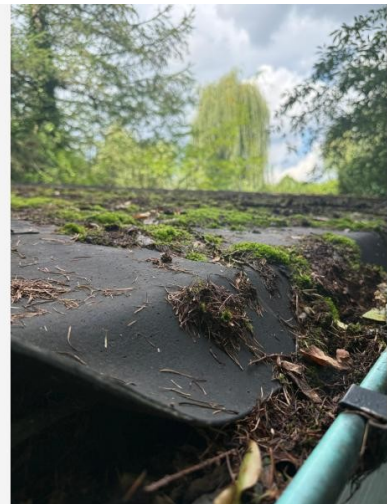
### Fiche 11: Dakbedekking niet verdacht

| Beschrijving | Notitie | Terug te vinden op plannen |
|---|---|---|
| Fiche 11: Dakbedekking niet verdacht | Dakbedekkingen:<br>chalet: Rubber dak en glazen platen<br>Tuinhuis: polyster golfplaten<br>Afdak: polyster golfplaten | - |
