# Asbestinventarisatetest

Hertstraat 32, 2860 Sint-Katelijne-Waver

Attestnummer : 20260712-000054.001

**Niet-asbestveilig**

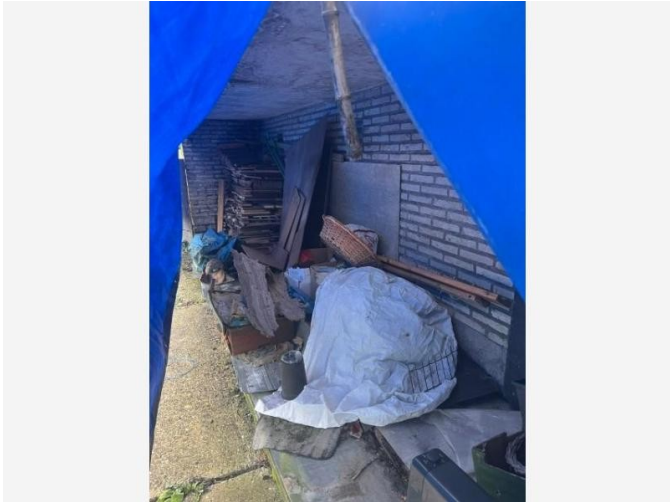
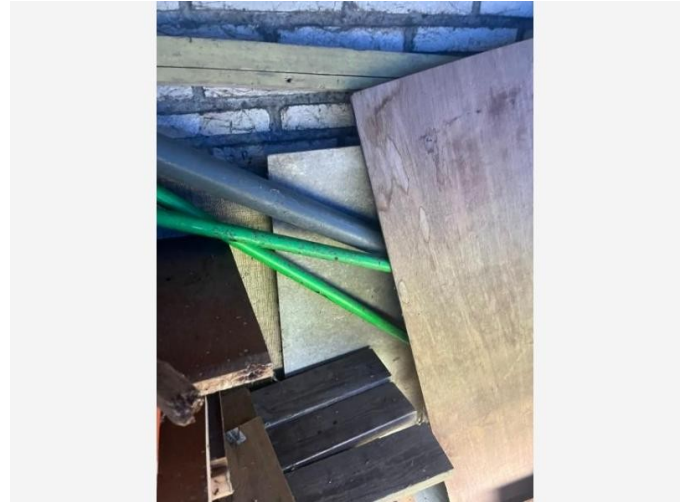
# Fiche 1: Tuin – gedemonteerde en uit gebruik genomen vezelcementmaterialen

Asbestmateriaal – afvalstof

Het asbestmateriaal valt onder de mijlpaal van 2040.

**Dringend verwijderen**

- Verwijder het asbestafval.
- Voer bijkomende staalname(s) uit.

- Eenvoudige handelingen: mag via doe-het-zelf of door werknemer(s) met opleidingsattest eenvoudige handelingen  
We raden aan om het asbestverdachte materiaal te laten verwijderen door een firma met een opleidingsattest eenvoudige handelingen. U mag, in principe, ongeacht beschadigingen of vrije asbestvezels, deze asbestverdachte toepassing ook zelf verwijderen met inachtneming van de nodige veiligheidsmaatregelen om Uzelf en uw omgeving te beschermen. Een beschadigde asbestverdachte toepassing in slechte staat kan makkelijk verder breken of vergruizen. Er komen dan schadelijke asbestvezels vrij die ingeademd kunnen worden.

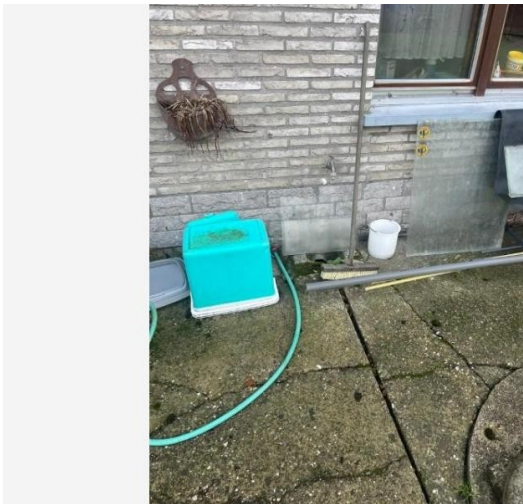
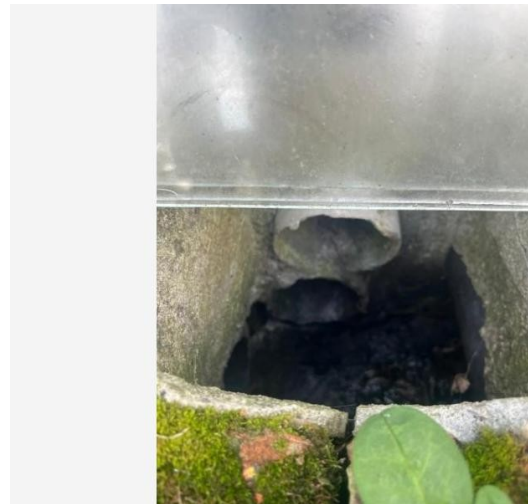
Het asbestmateriaal valt onder de mijlpaal van 2040.

Verwijderen

| Eindbeoordeling materiaalrisico | Verhoogd materiaalrisico en/of verhoogde kans op vezelvrijgave |

- Zorg voor een veilig beheer. Vermijd het beschadigen van het asbestmateriaal. Controleer de toestand jaarlijks op wijzigingen.
- Voer bijkomende staalname(s) uit.

- Eenvoudige handelingen: mag via doe-het-zelf of door werknemer(s) met opleidingsattest eenvoudige handelingen  
We raden aan om het asbestverdachte materiaal te laten verwijderen door een firma met een opleidingsattest eenvoudige handelingen. U mag, in principe, ongeacht beschadigingen of vrije asbestvezels, deze asbestverdachte toepassing ook zelf verwijderen met inachtneming van de nodige veiligheidsmaatregelen om uzelf en uw omgeving te beschermen. Een beschadigde asbestverdachte toepassing in slechte staat kan makkelijk verder breken of vergruizen. Er komen dan schadelijke asbestvezels vrij die ingeademd kunnen worden.

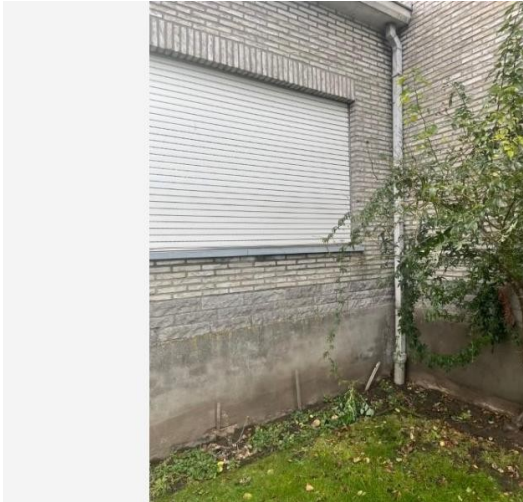
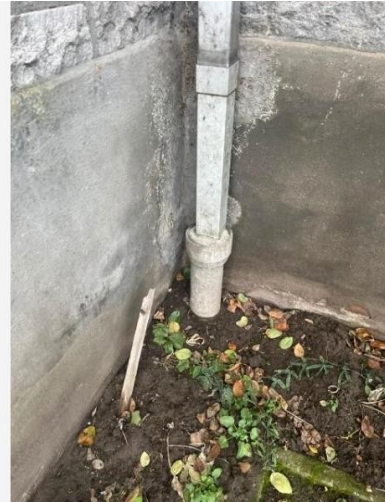
## Fiche 6: Afvoer regenwater - vezelcementbuis - deels onder de grond

Asbestmateriaal

- Eenvoudige handelingen: mag via doe-het-zelf of door werknemer(s) met opleidingsattest eenvoudige handelingen  
We raden aan om het asbestverdachte materiaal te laten verwijderen door een firma met een opleidingsattest eenvoudige handelingen. U mag, in principe, ongeacht beschadigingen of vrije asbestvezels, deze asbestverdachte toepassing ook zelf verwijderen met inachtneming van de nodige veiligheidsmaatregelen om Uzelf en uw omgeving te beschermen. Een beschadigde asbestverdachte toepassing in slechte staat kan makkelijk verder breken of vergruizen. Er komen dan schadelijke asbestvezels vrij die ingeademd kunnen worden.

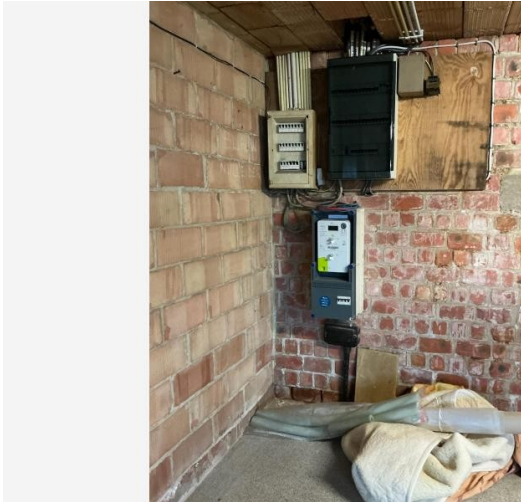
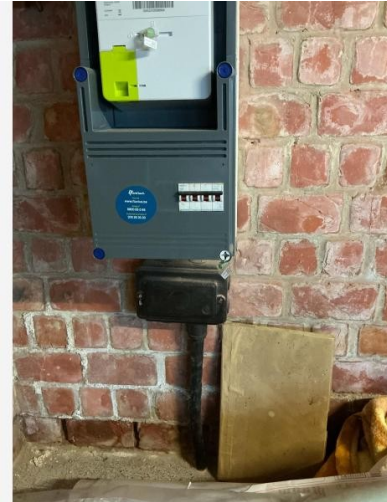
## Fiche 7: Kelder – elektrische toepassingen (schakelkast)

Asbestmateriaal

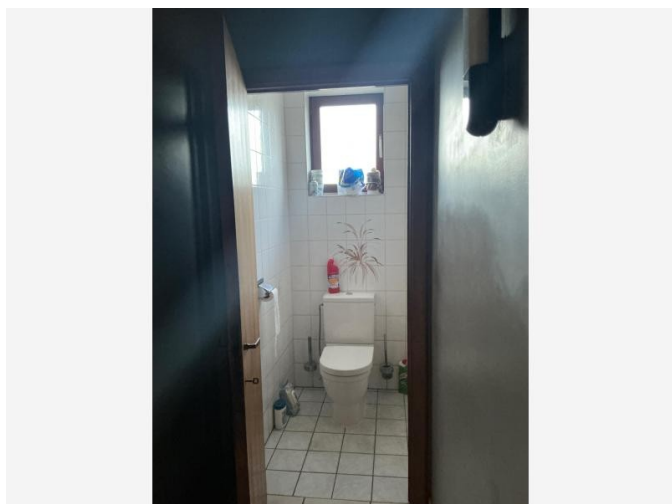
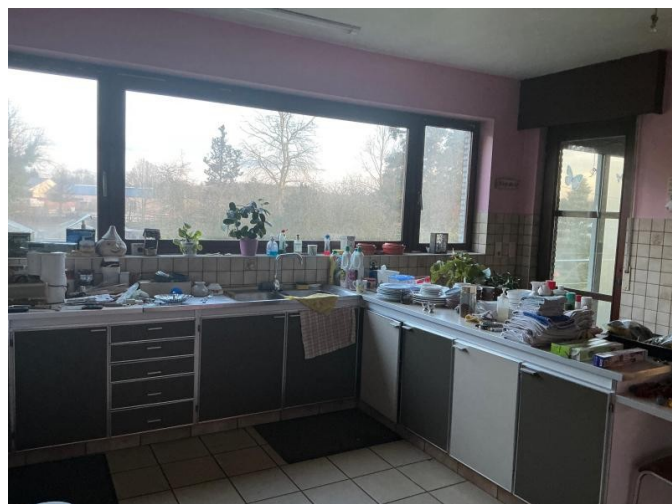
## Fiche 13: Toilet/keuken/badkamer 1/2 - faiencetegels (tegellijm)

Advies

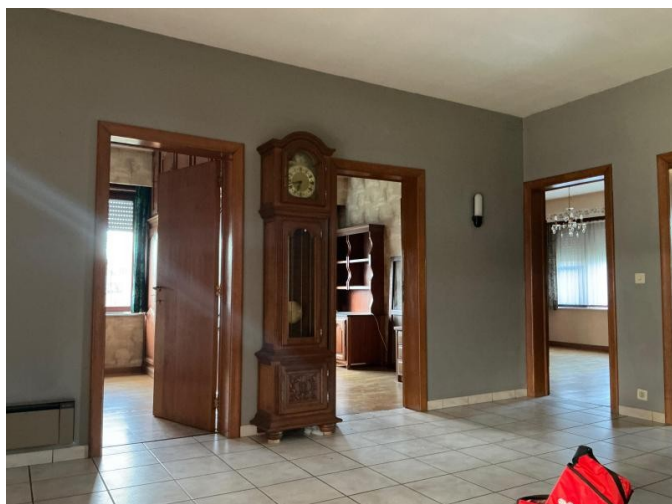
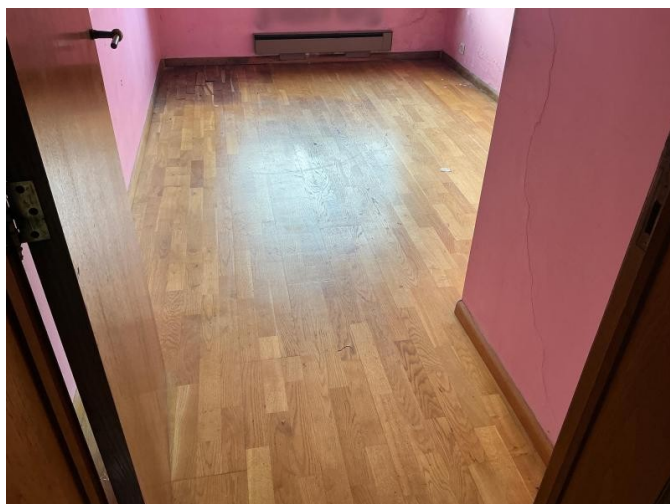
## Fiche 14: Slaapkamers/bureau - parket (onderliggende vloerbekledingen en lijmen)

Advies

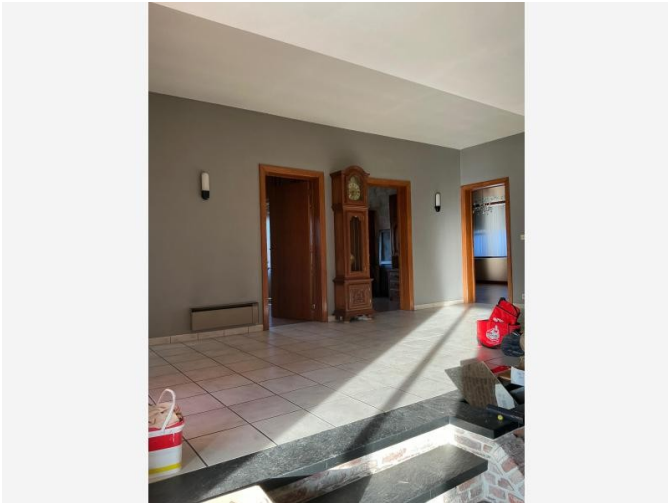
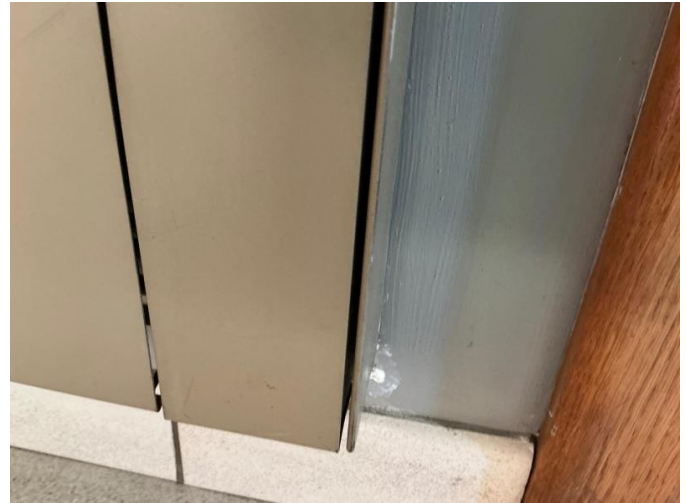
## Fiche 16: Gipspleisterwerk muren

Geen asbest

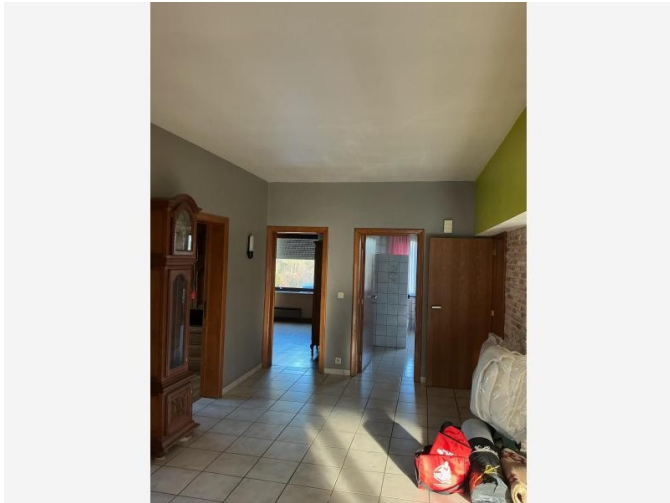
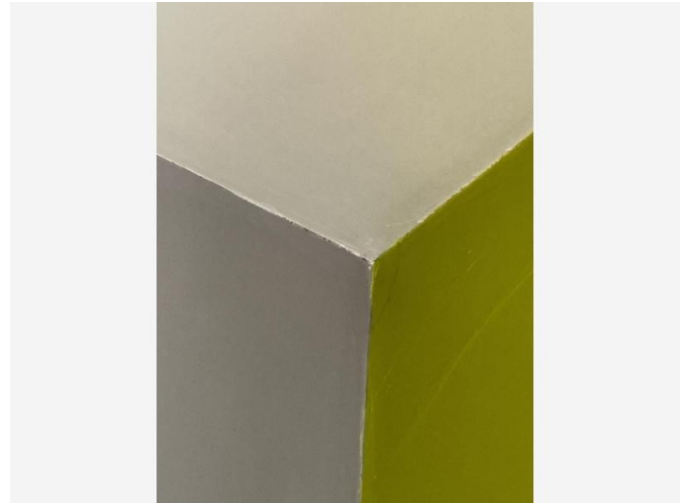
## Fiche 18: Gipspleisterwerk plafonds

Geen asbest

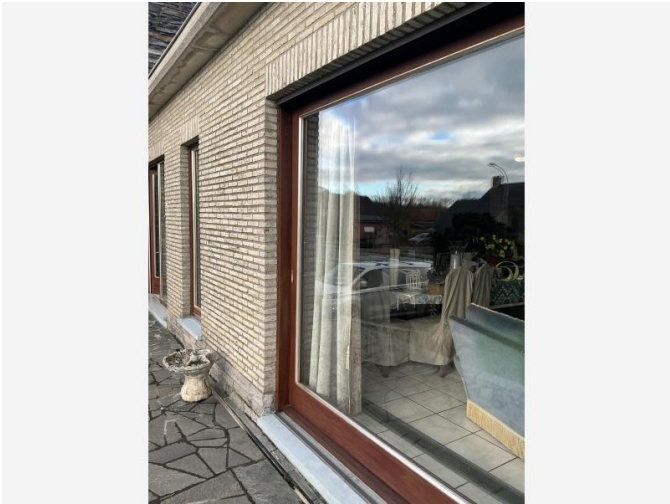
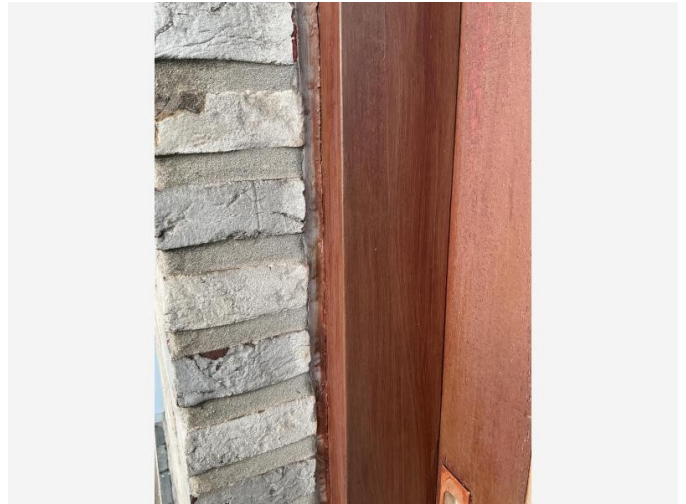
## Fiche 21: Woning - kit tussen schrijnw./gevel - siliconen

| Beschrijving | Notitie | Terug te vinden op plannen |
|---|---|---|
| Fiche 21: Woning - kit tussen schrijnw./gevel - siliconen | <p>Locatie : alle ramen en deuren</p> <p>De zichtbare kit is soepel (siliconen) en niet asbestverdacht. Zijn de ramen/deuren reeds vernieuwd? Mogelijks is er nog oude afkitting aanwezig onder de soepele kit. Deze oude afkitting blijft asbestverdacht en dient alsnog onderzocht worden bij afvoer.</p> <p>Deze bevinding is gebaseerd op de momenteel beschikbare analysemethoden en de thans geldende wetenschappelijke en technische inzichten. Voortschrijdend inzicht – bijvoorbeeld door nieuwe onderzoeksresultaten, technologische ontwikkelingen of wijzigingen in wet- en regelgeving – kan ertoe leiden dat materiaal op een later moment anders wordt beoordeeld dan op basis van de huidige kennis mogelijk is.</p> | Plan 1.4: Gelijkvloers |
