# Asbestinventarisatattest

Kauterhof 5, 3320 Hoegaarden

Attestnummer : 20260129-000068.000

**Niet-asbestveilig**

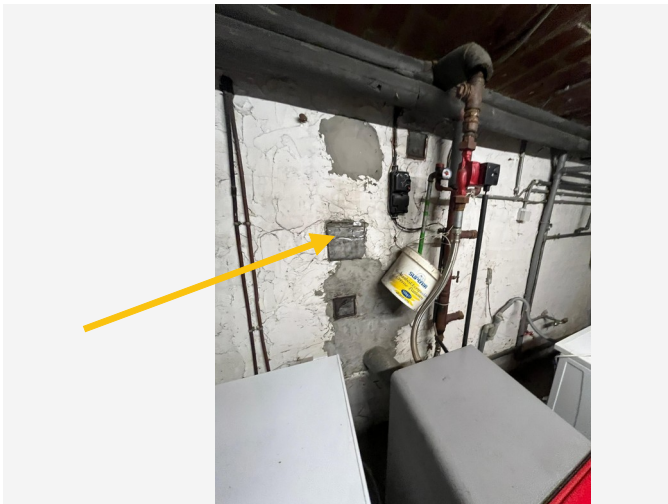
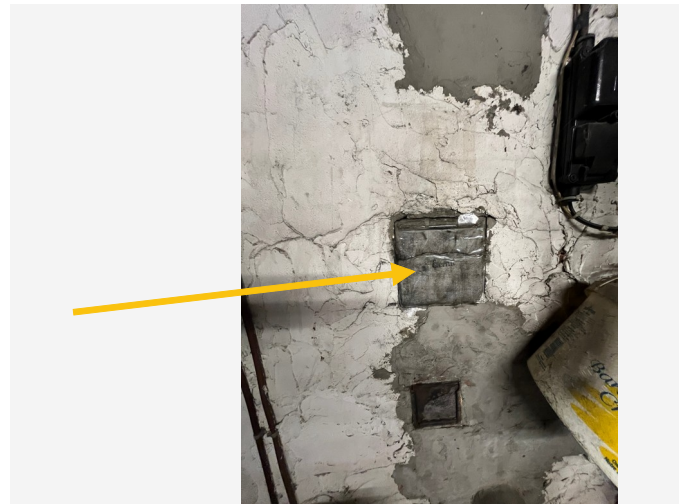
Het asbestmateriaal valt onder de mijlpaal van 2040.

**Dringend verwijderen**

| Eindbeoordeling materiaalrisico | Hoog materiaalrisico en/of hoge kans op vezelvrijgave |

| Asbestsoort (vezeltype) | Crocidoliet aanwezig |
| Toestand van het materiaal | Matig beschadigd, matig verweerd |

| Beschrijving | Roetluik |
| Identificatiemethode | <p>De asbestdeskundige beoordeelt het materiaal als asbestverdacht en dus asbesthoudend, en dit zonder monsternamen.</p> <p>Motivatie: De opdrachtgever weigert om het materiaal te laten bemonsteren.</p> |

- Zorg voor een veilig beheer. Vermijd het beschadigen van het asbestmateriaal. Controleer de toestand jaarlijks op wijzigingen.
- Voer bijkomende staalname(s) uit.

- Eenvoudige handelingen: mag via doe-het-zelf of door werknemer(s) met opleidingsattest eenvoudige handelingen  
Deze toepassing kan door een aannemer die over een opleidingsattest eenvoudige handelingen beschikt of door een particulier (doe-het-zelf), verwijderd worden indien er geen verhoogd risico op vrijgave van asbestvezels (max. concentratie 0,01 vezels/cm<sup>3</sup> - CODEX Art. VI.3-54) ontstaat en de toepassing voorafgaand wordt gefixeerd/bevochtigd; de individuele elementen zonder machinale werktuigen (boormachine, slijpschijf, hogedrukreiniger,...) en zonder breken of gooien een voor een losgemaakt worden; en ten slotte dubbel en luchtdicht verpakt weggevoerd worden naar een erkend afvalpunt (recyclagepark).

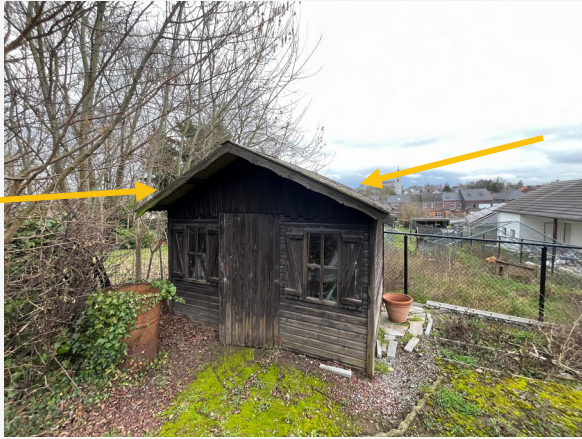
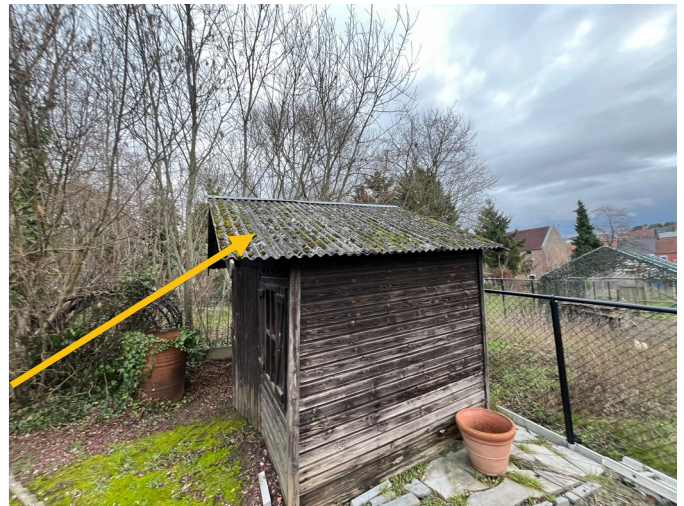
Het asbestmateriaal valt onder de mijlpaal van 2034.

**Dringend verwijderen**

| Eindbeoordeling materiaalrisico | Hoog materiaalrisico en/of hoge kans op vezelvrijgave |

| Asbestsoort (vezeltype) | Crocidoliet aanwezig |
| Toestand van het materiaal | Matig beschadigd, matig verweerd |

| Beschrijving | Golfplaten dak tuinhuis |
| Identificatiemethode | <p>De asbestdeskundige beoordeelt het materiaal als asbestverdacht en dus asbesthoudend, en dit zonder monsternamen.</p> <p>Motivatie: De opdrachtgever weigert om het materiaal te laten bemonsteren.</p> |

- Verwijder dit asbestmateriaal zo snel mogelijk. Volg de toestand goed op.
- Hemelwater dat afspoelt van asbestcement daken of gevels kan asbestdeeltjes bevatten. Gebruik het enkel voor gesloten circuits (bv. spoelen toiletten). Reinig na het vervangen van het dak of de gevel de dakgoten en regenwaterput of -ton om asbesthoudend sediment of slib te verwijderen
- Voer bijkomende staalname(s) uit.

- Eenvoudige handelingen: mag via doe-het-zelf of door werknemer(s) met opleidingsattest eenvoudige handelingen  
Hecht gebonden toepassing, mag via doe het zelf mits inachtnaam van de geëigende veiligheidsmaatregelen. (Wegwerpoveral type 5/6, handschoenen, en masker met fpp3 filter). Vermijd beschadigen en breuk van de toepassing. Meer en uitgebreidere informatie vindt u bij de Codex Boek VI Titel 3 Of bij Vlare II Hfdst. 4.7 en 6.4

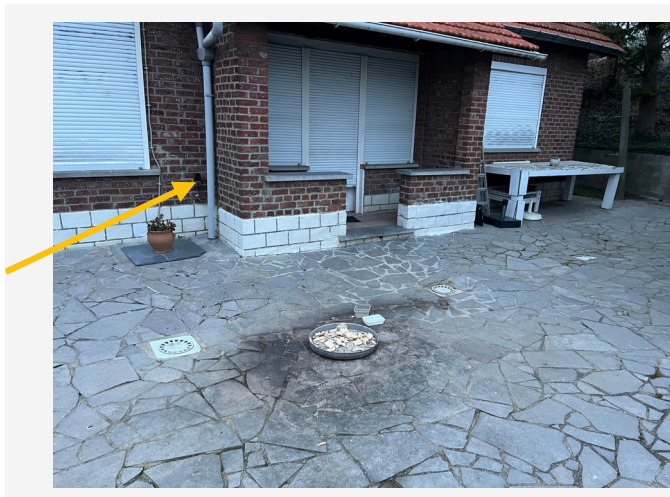
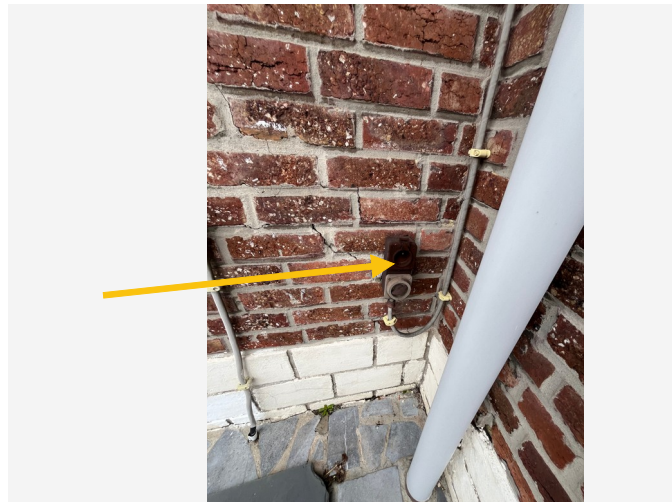
Het asbestmateriaal valt onder de mijlpaal van 2040.

Verwijderen

- Zorg voor een veilig beheer. Vermijd het beschadigen van het asbestmateriaal. Controleer de toestand jaarlijks op wijzigingen.
- Voer bijkomende staalname(s) uit.

- Eenvoudige handelingen: mag via doe-het-zelf of door werknemer(s) met opleidingsattest eenvoudige handelingen  
Deze toepassing kan door een aannemer die over een opleidingsattest eenvoudige handelingen beschikt of door een particulier (doe-het-zelf), verwijderd worden indien er geen verhoogd risico op vrijgave van asbestvezels (max. concentratie 0,01 vezels/cm<sup>3</sup> - CODEX Art. VI.3-54) ontstaat en de toepassing voorafgaand wordt gefixeerd/bevochtigd; de individuele elementen zonder machinale werktuigen (boormachine, slijpschijf, hogedrukreiniger,...) en zonder breken of gooien een voor een losgemaakt worden; en ten slotte dubbel en luchtdicht verpakt weggevoerd worden naar een erkend afvalpunt (recyclagepark).

Opgelet installatie onder spanning, laat best verwijderen door een erkend elektriker. De elektriciteitsmeter daarentegen mag enkel vervangen worden door de netbeheerder.

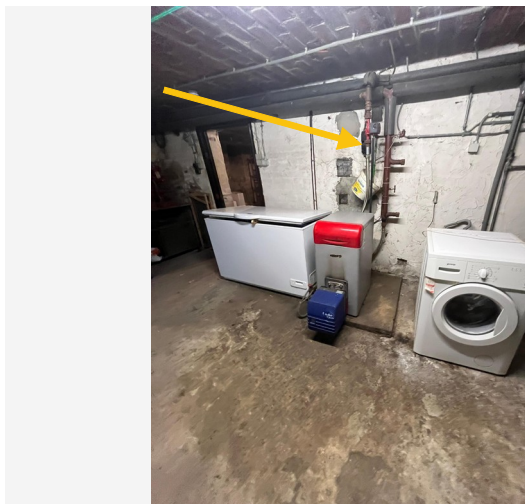
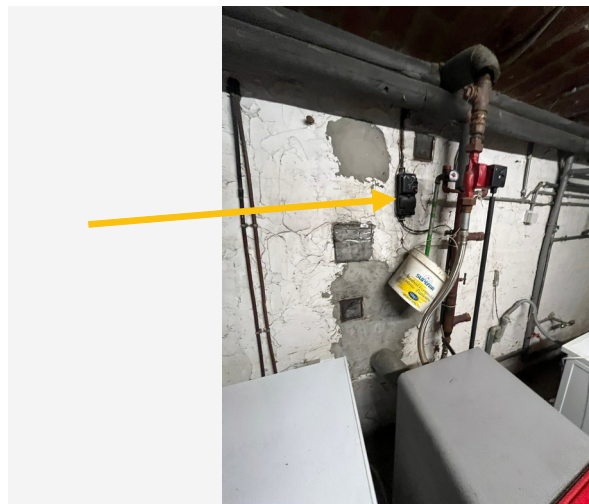
| Identificatiemethode | <p>De asbestdeskundige beoordeelt het materiaal als asbestverdacht en dus asbesthoudend, en dit zonder monstername.</p> <p>Motivatie: De monstername brengt andere schade aan dan schade die inherent is aan de monstername.</p> |
| Opmerking | De hoeveelheid is een zo nauwkeurig mogelijke opmeting. Hieraan kunnen evenwel geen rechten worden ontleend. Monstername niet uitgevoerd wegens risico op beschadiging van een elektrisch component en mogelijke blootstelling aan spanning of storingen in de elektrische installatie. |

- Eenvoudige handelingen: mag via doe-het-zelf of door werknemer(s) met opleidingsattest eenvoudige handelingen  
Deze toepassing kan door een aannemer die over een opleidingsattest eenvoudige handelingen beschikt of door een particulier (doe-het-zelf), verwijderd worden indien er geen verhoogd risico op vrijgave van asbestvezels (max. concentratie 0,01 vezels/cm<sup>3</sup> - CODEX Art. VI.3-54) ontstaat en de toepassing voorafgaand wordt gefixeerd/bevochtigd; de individuele elementen zonder machinale werktuigen (boormachine, slijpschijf, hogedrukreiniger,...) en zonder breken of gooien een voor een losgemaakt worden; en ten slotte dubbel en luchtdicht verpakt weggevoerd worden naar een erkend afvalpunt (recyclagepark).

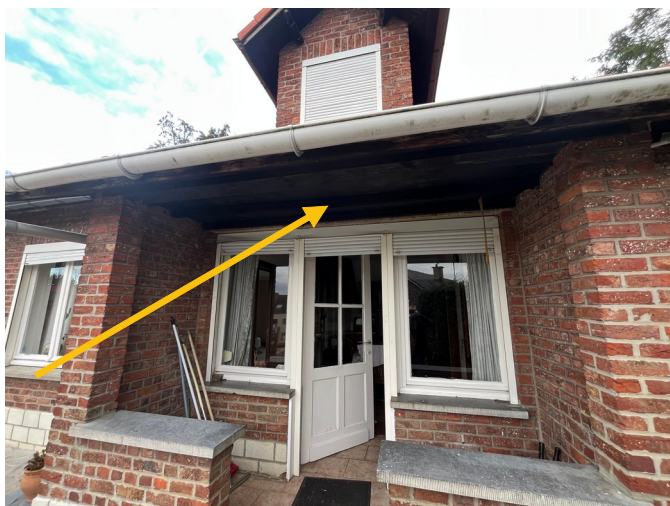
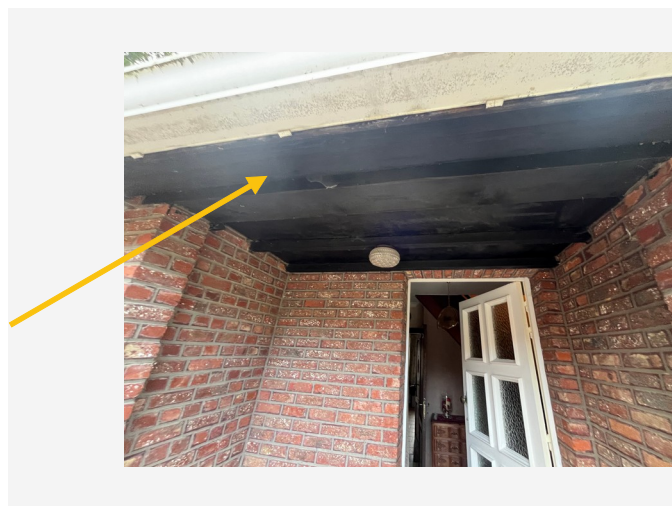
| Identificatiemethode | <p>De asbestdeskundige beoordeelt het materiaal als asbestverdacht en dus asbesthoudend, en dit zonder monstername.</p> <p>Motivatie: De monstername brengt andere schade aan dan schade die inherent is aan de monstername.</p> |
| Opmerking | De hoeveelheid is een zo nauwkeurig mogelijke opmeting. Hieraan kunnen evenwel geen rechten worden ontleend. Monstername niet uitgevoerd wegens risico op beschadiging van een elektrisch component en mogelijke blootstelling aan spanning of storingen in de elektrische installatie. |

- Eenvoudige handelingen: mag via doe-het-zelf of door werknemer(s) met opleidingsattest eenvoudige handelingen  
Deze toepassing kan door een aannemer die over een opleidingsattest eenvoudige handelingen beschikt of door een particulier (doe-het-zelf), verwijderd worden indien er geen verhoogd risico op vrijgave van asbestvezels (max. concentratie 0,01 vezels/cm<sup>3</sup> - CODEX Art. VI.3-54) ontstaat en de toepassing voorafgaand wordt gefixeerd/bevochtigd; de individuele elementen zonder machinale werktuigen (boormachine, slijpschijf, hogedrukreiniger,...) en zonder breken of gooien een voor een losgemaakt worden; en ten slotte dubbel en luchtdicht verpakt weggevoerd worden naar een erkend afvalpunt (recyclagepark).

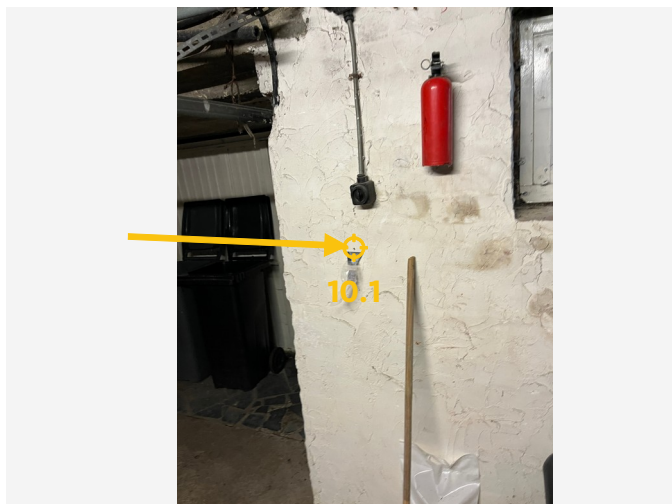
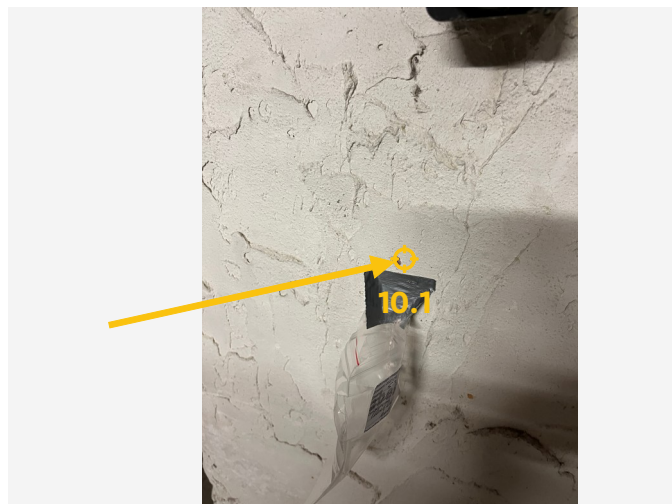
## Fiche 10: Cementen smeerlaag binnen

Geen asbest

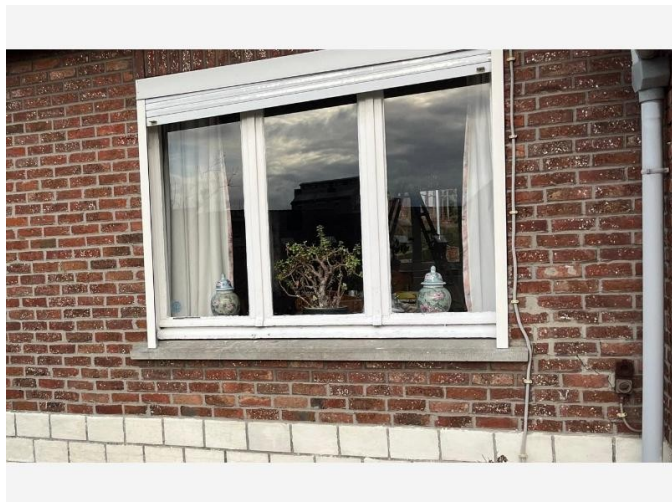
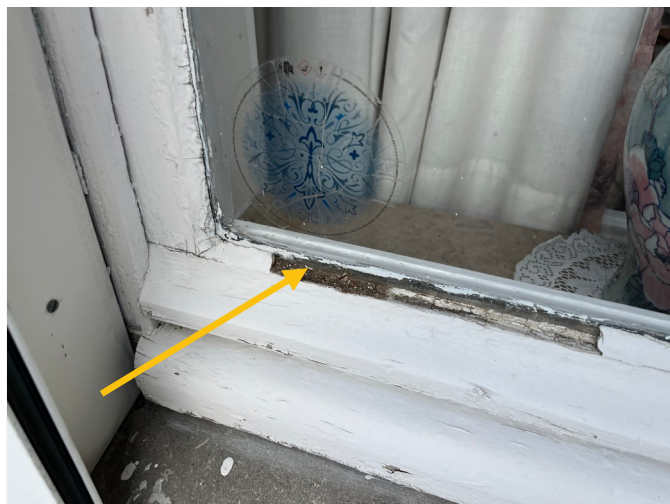
## Fiche 11: Mastiek ramen

Geen asbest

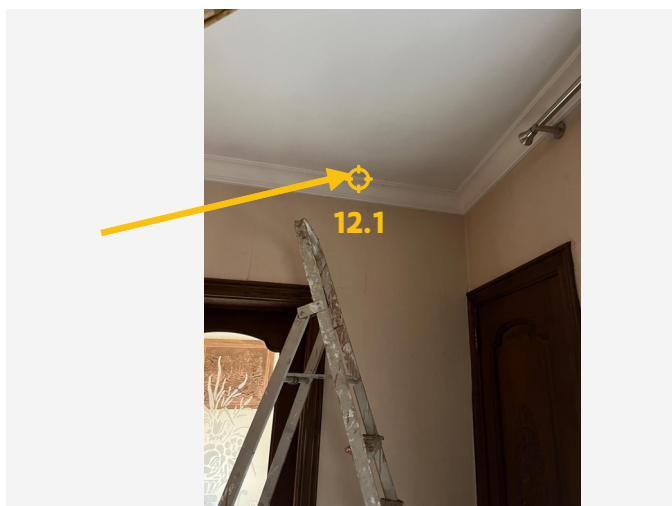
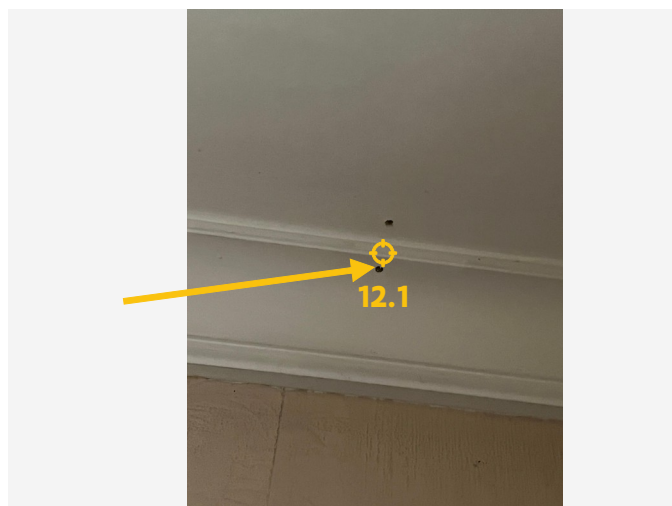
## Fiche 12: Pleisterwerk plafonds

Geen asbest

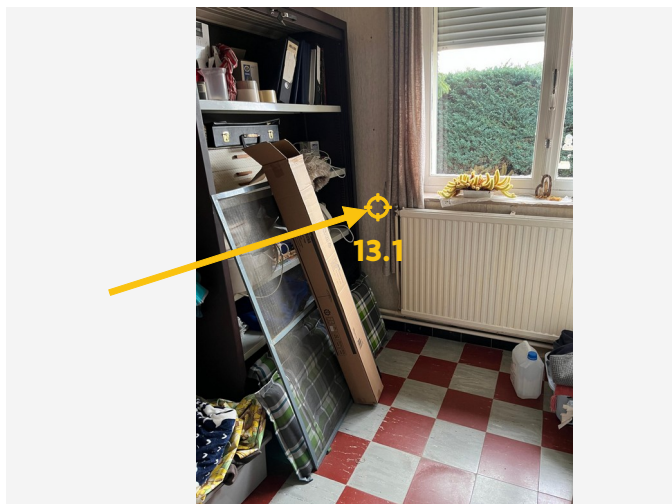
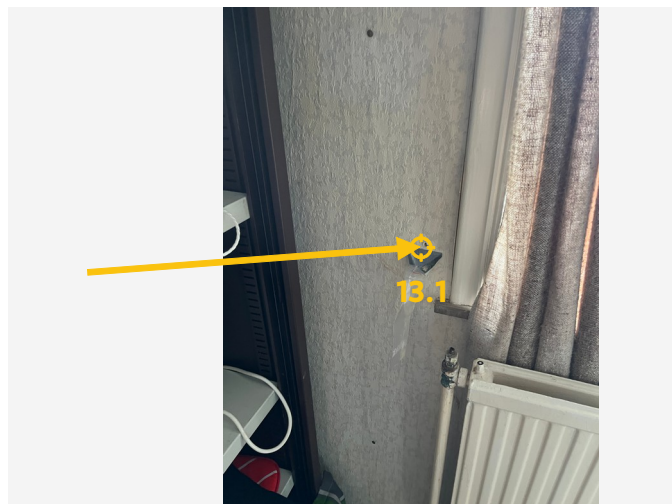
## Fiche 13: Pleisterwerk muren

Geen asbest

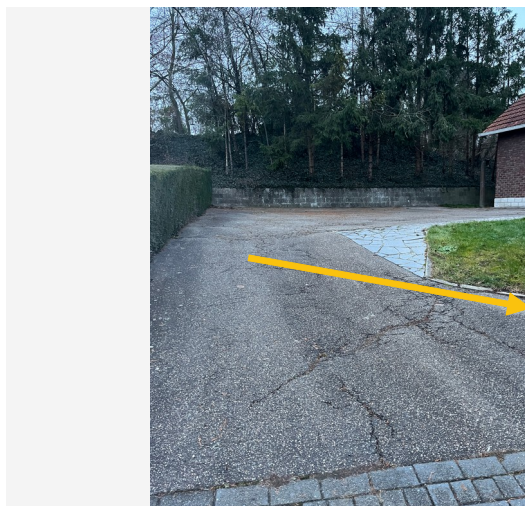
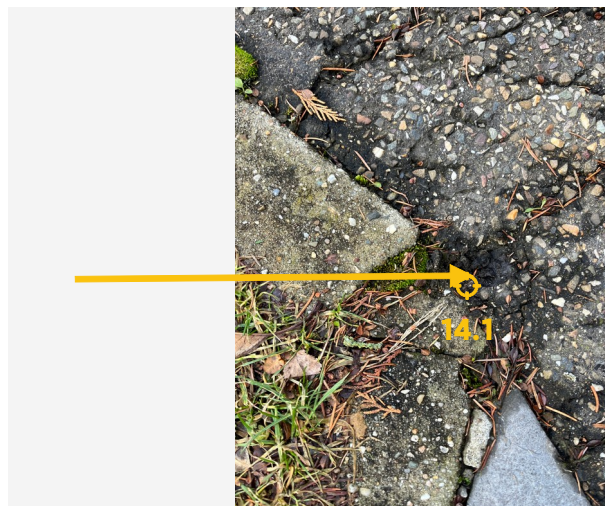
## Fiche 14: Asfalt

Geen asbest

| Opmerking | <p>Staalname tot op de eventuele onderliggende lagen is niet mogelijk zonder uitbreiding naar een destructief onderzoek.</p> <p>Dit resultaat heeft enkel betrekking op de bitumineuze massa. Aan- of afwezigheid van asbest in natuursteen (de granulaatfractie) kan immers niet sluitend bepaald worden via PLM</p> |

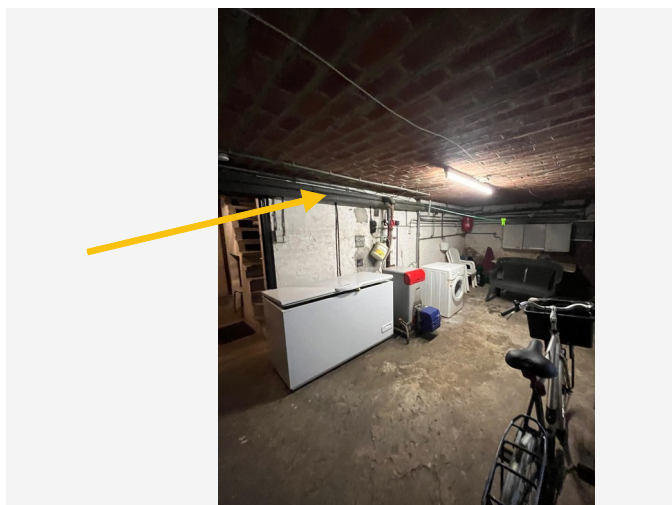
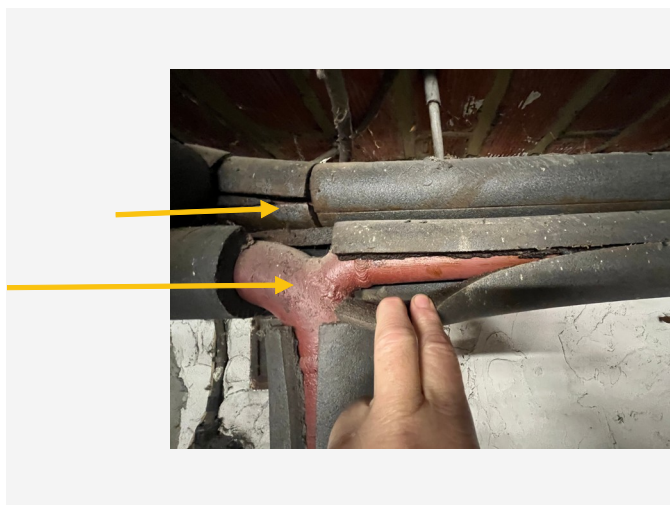
### Fiche 17: Leidingisolatie (niet verdacht)

| Beschrijving | Notitie | Terug te vinden op plannen |
|---|---|---|
| Fiche 17: Leidingisolatie (niet verdacht) | De zichtbare leidingisolatie is niet-asbestverdacht. | Plan 1.1: IMG_5013 kldr |
