Referentie:  
AI24-RAP002

Hakendover, 28 november 2024

# **INVENTARIS VAN ASBESTHOUDENDE EN -VERDACHTE** **MATERIALEN TER VOORBEREIDING** **VAN RENOVATIEWERKEN**

BV Qualia Team MD  
St.-Ermelindisstraat 34  
3320 Hoegaarden - Meldert

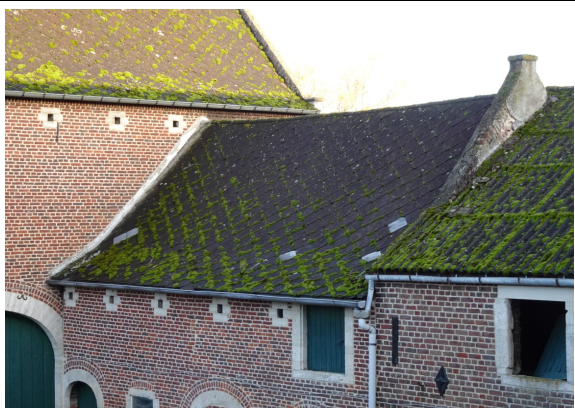
| Nr gebouw | Verdiep | Lokaal | Toepassing | Nr. Staal | Hoeveelheid | Nr foto | Toestand | Risicovolle handelingen |
|---|---|---|---|---|---|---|---|---|
| 4 | DAK | - | Dakbekleding (leien) | MM10 | 10-15% | 1 | Matig beschadigd en matig verweerd | Het breken van de leien tijdens verwijdering en afvoer |

| Nr Gebouw | Verdiep | Omschrijving | Opmerkingen | Nr. Foto |
|---|---|---|---|---|
| 4 | DAK | Dakbedekking | De dakbekleding bestaat uit leien die 10 tot 15% chrysotiel bevatten (serpentin wit asbest)<br>Deze buitentoepassing mag verwijderd worden door een bedrijf met werknemers die de opleiding "eenvoudige handelingen" met jaarlijkse recyclageopleiding genoten hebben (bijvoorbeeld een dakwerker) of door een erkend asbestverwijderaar (zie 1.3.2).<br>Hou rekening met de richtlijnen van OVAM voor de werkomstandigheden en de verwijdering. | 1 |

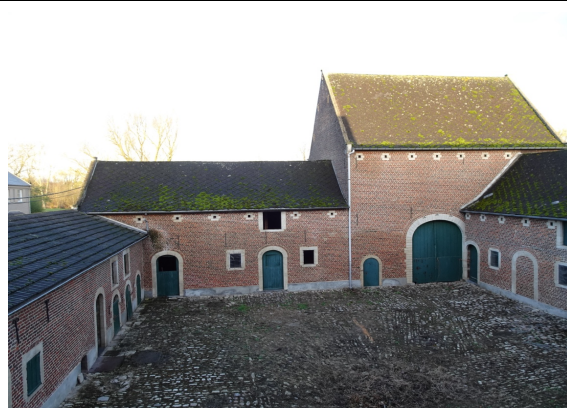
| Nr gebouw | Verdiep | Lokaal | Toepassing | Nr. Staal | Hoeveelheid | Nr foto | Toestand | Risicovolle handelingen |
|---|---|---|---|---|---|---|---|---|
| 6 | DAK | - | Dakbekleding (leien) | MM10 | 10-15% | 2 | Matig beschadigd en matig verweerd | Het breken van de leien tijdens verwijdering en afvoer |

| Nr Gebouw | Verdiep | Omschrijving | Opmerkingen | Nr. Foto |
|---|---|---|---|---|
| 5 | DAK | Dakbedekking | De dakbekleding bestaat uit leien die 10 tot 15% chrysotiel bevatten (serpentin wit asbest)<br>Deze buitentoepassing mag verwijderd worden door een bedrijf met werknemers die de opleiding "eenvoudige handelingen" met jaarlijkse recyclageopleiding genoten hebben (bijvoorbeeld een dakwerker) of door een erkend asbestverwijderaar (zie 1.3.2).<br>Hou rekening met de richtlijnen van OVAM voor de werkomstandigheden en de verwijdering. | 2 |

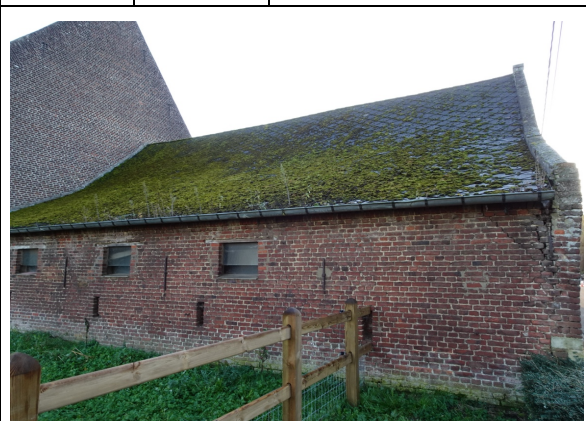
| Nr gebouw | Verdiep | Lokaal | Toepassing | Nr. Staal | Hoeveelheid | Nr foto | Toestand | Risicovolle handelingen |
|---|---|---|---|---|---|---|---|---|
| 7 | DAK | - | Dakbekleding (leien) | MM10 | 10-15% | 3 | Matig beschadigd en matig verweerd | Het breken van de leien tijdens verwijdering en afvoer |

| Nr Gebouw | Verdiep | Omschrijving | Opmerkingen | Nr. Foto |
|---|---|---|---|---|
| 6 | DAK | Dakbedekking | De dakbekleding bestaat uit leien die 10 tot 15% chrysotiel bevatten (serpentin wit asbest)<br>Deze buitentoepassing mag verwijderd worden door een bedrijf met werknemers die de opleiding "eenvoudige handelingen" met jaarlijkse recyclageopleiding genoten hebben (bijvoorbeeld een dakwerker) of door een erkend asbestverwijderaar (zie 1.3.2).<br>Hou rekening met de richtlijnen van OVAM voor de werkomstandigheden en de verwijdering. | 3 |

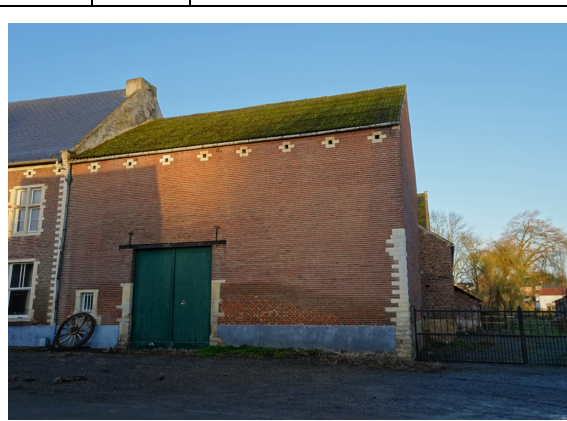
| Nr gebouw | Verdiep | Lokaal | Toepassing | Nr foto | Toestand | Risicovolle handelingen |
|---|---|---|---|---|---|---|
| 2 | DAK | - | Vezelcement golfplaten dakbekleding | 4 | Matig beschadigd en matig verweerd | Breken van de platen deels of in zijn geheel tijdens het verwijderen en het transport |

- Het vezelcement golfplaten dak op de grote schuur vooraan en op de paardenstal vormt een asbestrisico omwille van de verweringsgraad en de mogelijke aanwezigheid van Crocidoliet (amphybool asbest) naast chrysotiel (serpentijn asbest). Het regenwater komende van de achterkant van het dak van de paardenstal wordt bovendien via het metalen golfplaten dak afgevoerd en komt op de grond terecht. Asbestdeeltjes verzamelen zich op de bodem en kunnen tijdens droge periodes als vezels in de lucht gebracht worden door de wind. Dringende verwijdering wordt aanbevolen.

| Nr Gebouw | Verdiep | Omschrijving | Opmerkingen | Nr. Foto |
|---|---|---|---|---|
| 2 | DAK | Dakbedekking | De dakbedekking bevat chrysotiel en mogelijks ook crocidoliet.<br>Deze buitentoepassing mag verwijderd worden door een bedrijf met werknemers die de opleiding "eenvoudige handelingen" met jaarlijkse recyclageopleiding genoten hebben (bijvoorbeeld een dakwerker) of door een erkend asbestverwijderaar (zie 1.3.2).<br>Hou rekening met de richtlijnen van OVAM voor de werkomstandigheden en de verwijdering. | 4 |

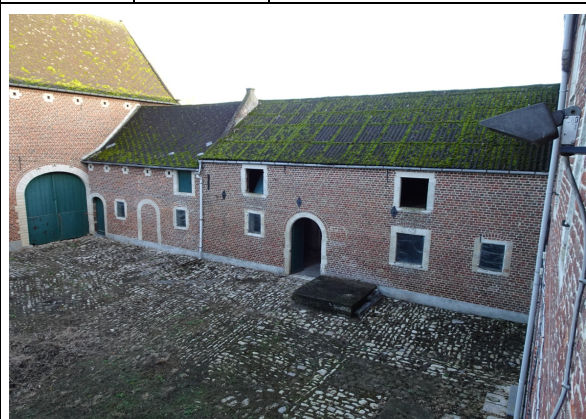
| Nr gebouw | Verdiep | Lokaal | Toepassing | Nr foto | Toestand | Risicovolle handelingen |
|---|---|---|---|---|---|---|
| 3 | DAK | - | Vezelcement golfplaten dakbekleding | 5 | Matig beschadigd en matig verweerd | Breken van de platen deels of in zijn geheel tijdens het verwijderen en het transport |

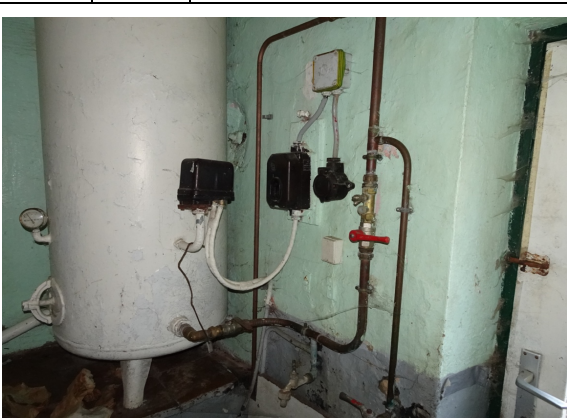
| Nr gebouw | Verdiep | Lokaal | Toepassing | Nr foto | Toestand | Risicovolle handelingen |
|---|---|---|---|---|---|---|
| 1 | 0/1 | - | Elektrische componenten in bakeliet | 6 | Goede toestand | Breken van onderdelen, gebruik maken van roterende machines. |

- In de woning zelf zijn er elektrische onderdelen in bakeliet aanwezig. Bakeliet kan tot 5% chrysotiel bevatten maar in een dergelijk hechtgebonden toestand (fenolformaldehydhar) dat er geen enkel gevaar is bij normaal gebruik. Dit materiaal mag ook zonder problemen afgevoerd worden naar de recuperatie afdeling van een gewoon recyclingpark. Vermijd het breken of het machinaal behandelen van deze componenten (geen stofvorming veroorzaken).

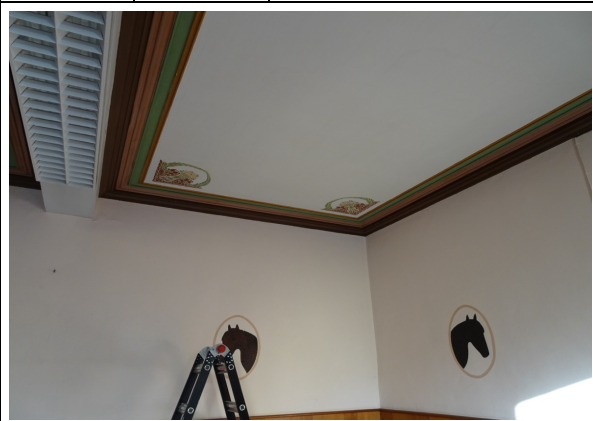
| Nr gebouw | Verdiep | Lokaal | Toepassing | Nr foto | Toestand | Risicovolle handelingen | Reden van niet bemonstering |
|---|---|---|---|---|---|---|---|
| 1 | 0 | Woonruimte | Plafondsierlijsten in gips | 7 | Goede staat | Verwijderingswerken, breken, mechanisch beschadigen. | Mogelijke erfgoedwaarde, bemonstering brengt visuele schade aan. |

- Omwille van de erfgoed eigenschappen van het gebouw werd er geen staal genomen van de beschilde sierlijsten in de woonruimte. Indien deze sierlijsten toch zouden moeten verdwijnen dan is het aangewezen om een destructief staal te nemen en de aanwezigheid van chrysotiel uit te sluiten.

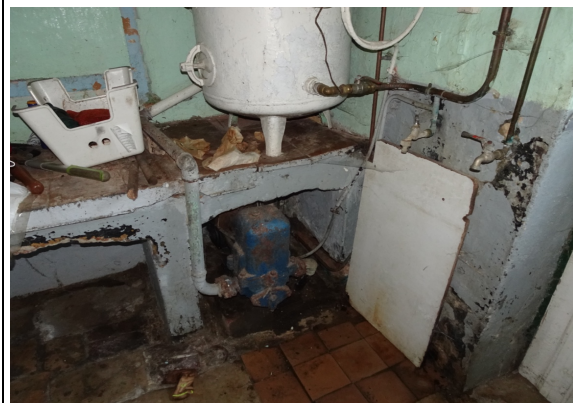
| Nr gebouw | Verdiep | Lokaal | Toepassing | Nr foto | Toestand | Risicovolle handelingen | Reden van niet bemonstering |
|---|---|---|---|---|---|---|---|
| 2 | 0 | Berging | Pakkingen in waterpomp | 8 | Onbekend | Openen van de waterpomp en vervangen dichtingen | De pomp is niet meer in gebruik en kan in zijn geheel verwijderd worden. |
