# Asbestinventarisatattest

Molenheide 46, 2242 Zandhoven

Attestnummer : 20250725-000053.000

**Niet-asbestveilig**

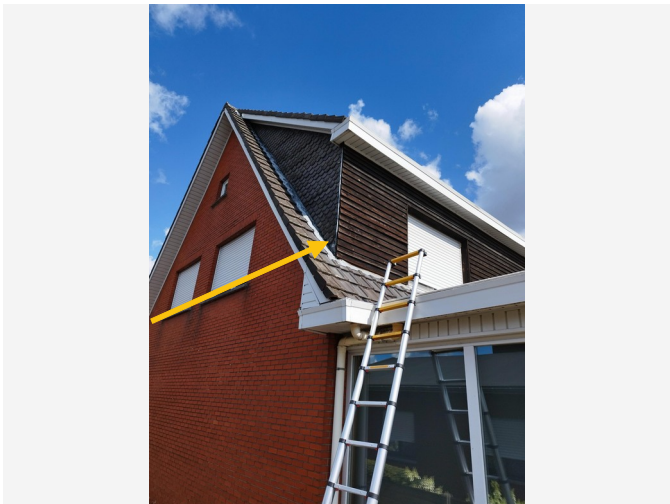
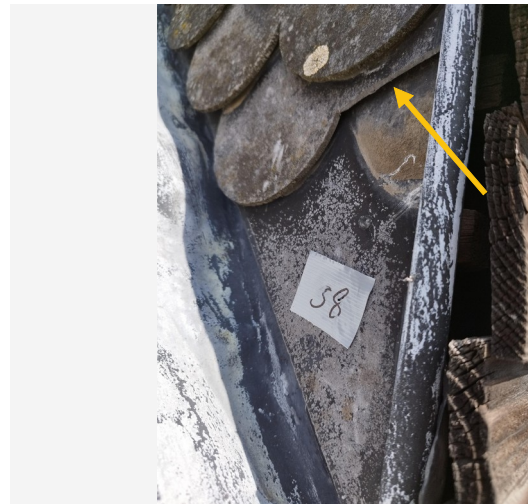
Het asbestmateriaal valt onder de mijlpaal van 2034.

Verwijderen

- Verwijder dit asbestmateriaal zo snel mogelijk. Volg de toestand goed op.

- Eenvoudige handelingen: mag via doe-het-zelf of door werknemer(s) met opleidingsattest eenvoudige handelingen  
Standaard dragen van de nodige wegwerp beschermingsmiddelen FFP 3 masker , handschoenen en tyvec CAT III type 5-6 , afwasbaar schoeisel

Indien mogelijk de ondervloer afdekken , leien voorzichtig verwijderen, extra fixeren, niet breken , niet gooien, onmiddellijk verpakken of voorzichtig in container met asbest bag plaatsen. Voldoende benevelen/bevochtigen tijdens de duur van de werken.

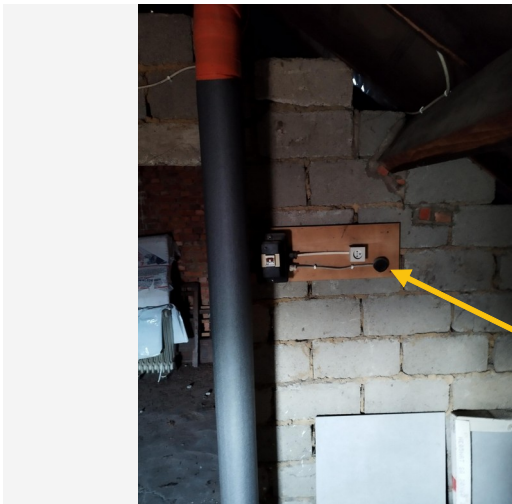
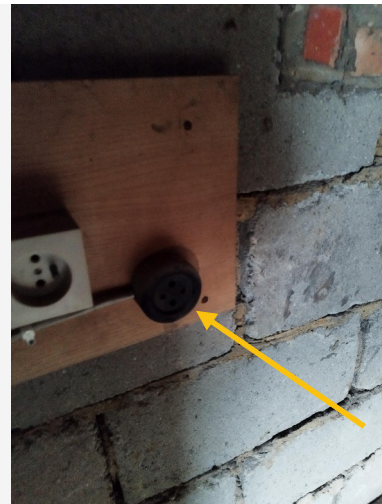
| Opmerking | <p>Het is moeilijk te bepalen of de bakeliettoepassingen in de woning ook effectief asbesthoudend zijn (het kan ook gaan om de asbestvrije variant).</p> <p>-Er werd geen monster genomen omw beschadiging aan een elektrisch gerelateerde toepassing, extra controle bij verwijdering van het verdacht materiaal. Vermoedelijk zullen de toepassingen verwijderd worden bij aanpassing van het elektriciteitsnetwerk.</p> |

Voor elektrische infrastructuur en uitrusting dient u vooraleer men deze toepassing gaat bevochtigen de elektriciteit af te sluiten (zoniet elektrocutie-/brandgevaar).

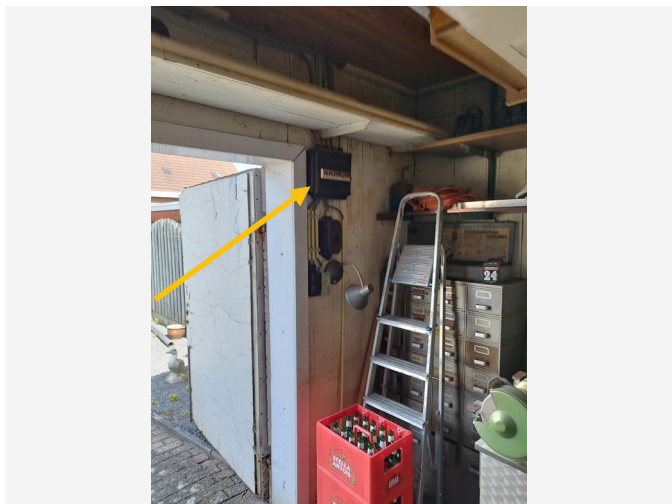
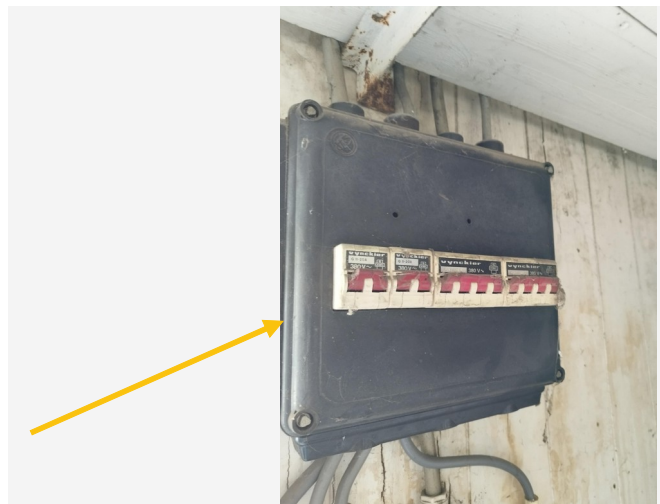
| Opmerking | <p>Het is moeilijk te bepalen of de bakeliettoepassingen in de woning ook effectief asbesthoudend zijn (het kan ook gaan om de asbestvrije variant).</p> <p>-Er werd geen monster genomen omw. beschadiging aan een elektrisch gerelateerde toepassing, extra controle bij verwijdering van het verdacht materiaal. Vermoedelijk zullen de toepassingen verwijderd worden bij aanpassing van het elektriciteitsnetwerk</p> |

Voor elektrische infrastructuur en uitrusting dient u vooraleer men deze toepassing gaat bevochtigen de elektriciteit af te sluiten (zoniet elektrocutie-/brandgevaar).

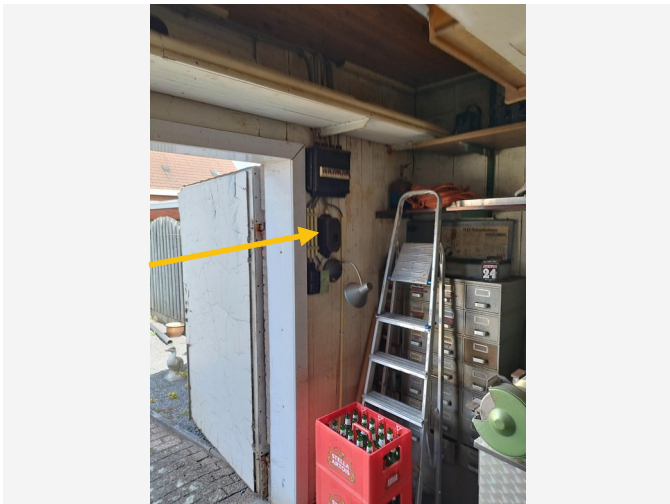
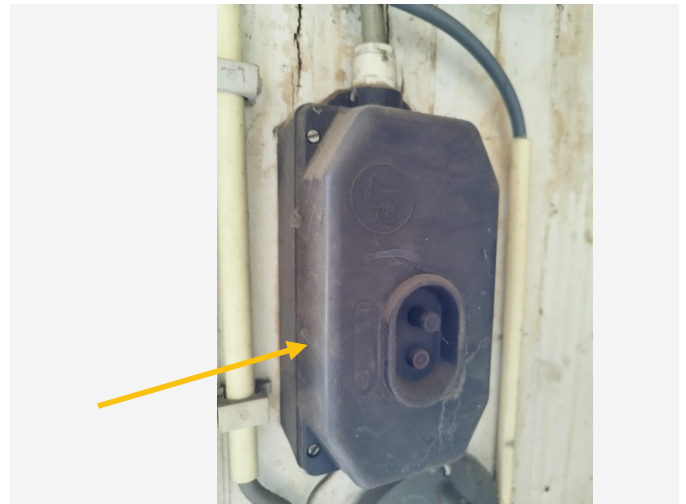
| Opmerking | <p>Het is moeilijk te bepalen of de bakeliettoepassingen in de woning ook effectief asbesthoudend zijn (het kan ook gaan om de asbestvrije variant).</p> <p>Er werd geen monster genomen o.w.v. beschadiging aan een elektrisch gerelateerde toepassing, extra controle bij verwijdering van het verdacht materiaal. Vermoedelijk zullen de toepassingen verwijderd worden bij aanpassing van het elektriciteitsnetwerk.</p> |

Voor elektrische infrastructuur en uitrusting dient u vooraleer men deze toepassing gaat bevochtigen de elektriciteit af te sluiten (zoniet elektrocutie-/brandgevaar).

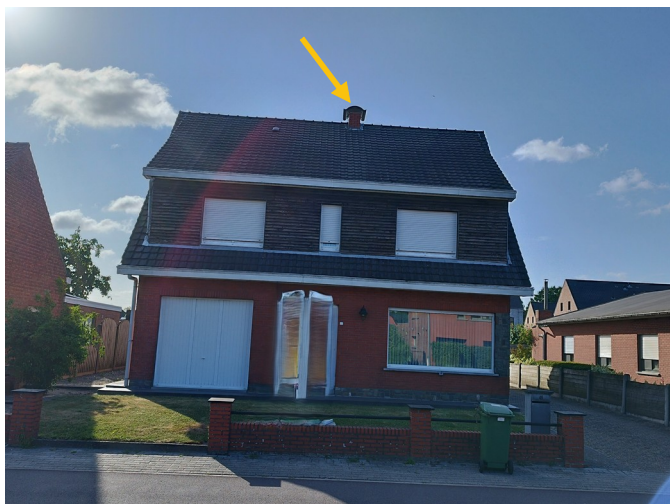
- Plan 1.10: ZADELDAK WOONST
