# Asbestinventarisatattest

Hof ter Lo 9C/131, 2140 Antwerpen

Attestnummer : 20250902-000262.000

Uitgegeven op : 02.09.2025

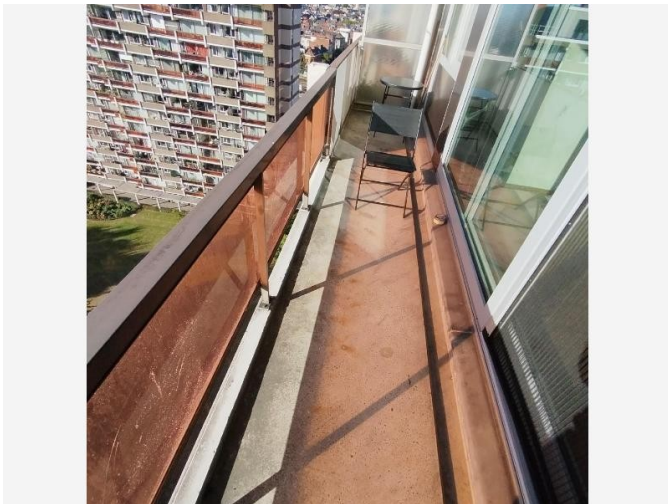
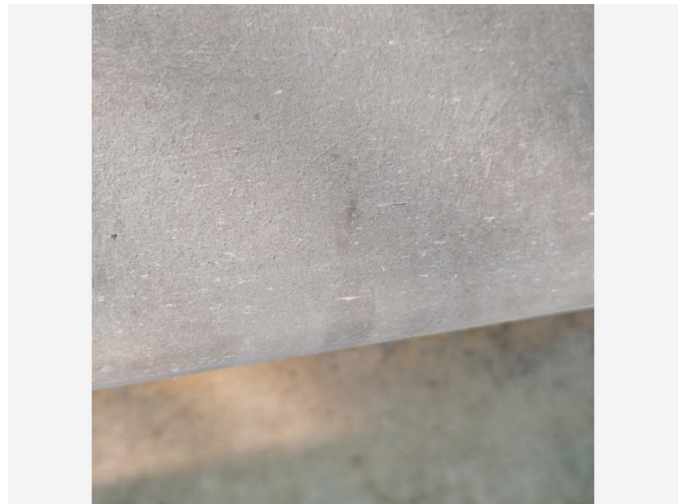
Overzichtsfoto

Detailfoto

Het asbestmateriaal valt onder de mijlpaal van 2040.

Afschuren van de toepassing zal de blootstellingrisico's verhogen

| Eindbeoordeling materiaalrisico | Laag materiaalrisico en/of verlaagde kans op vezelvrijgave |

| Asbestsoort (vezeltype) | Crocidoliet aanwezig |
| Toestand van het materiaal | Licht beschadigd, licht verweerd. Intact calciumsilicaatmateriaal of categorie III 'gebondenheid' |

| Opmerking | <p>De venster-deurdorpel is visueel als asbestverdacht herkend. (duidelijk zichtbare vezels)</p> <p>De vermelde oppervlaktes, diktes, gewichten en volumes betreffen een beredeneerde schatting. Er worden geen rechten verleend aan deze oppervlaktes/diktes/volumes.</p> |

- Zorg voor een veilig beheer. Vermijd het beschadigen van het asbestmateriaal. Controleer de toestand jaarlijks op wijzigingen.
- Voer bijkomende staalname(s) uit.

- Eenvoudige handelingen: mag via doe-het-zelf of door werknemer(s) met opleidingsattest eenvoudige handelingen  
EH via doe-het zelf : De dorpels of tabletten kunnen voorzichtig losgebeiteld worden, zonder de toepassing zelf te breken , extra bevochtigen om stof te voorkomen Standaard dragen van de nodige wegwerp beschermingsmiddelen FFP 3 masker , handschoenen en tyvec CAT III type 5-6 , afwasbaar schoeisel Verpakken in dubbel plastic folie , sluit luchtdicht af en afvoeren naar het containerpark als hechtgebonden asbestafval. Voor hechtgebonden toepassingen: Bij verwijdering door doe-het-zelf moet men dit afval dubbel en luchtdicht verpakt aandienen bij het gemeentelijk recyclagepark. Men raadpleegt best op voorhand de voorwaarden van het recyclagepark. Zie ook link Zie <https://ovam.vlaanderen.be/wie-mag-wat-verwijderen> <https://ovam.vlaanderen.be/voorzorgsmaatregelen-bij-asbestverwijdering> <https://ovam.vlaanderen.be/asbestafval-afvoeren> Zie ook wetgevend kader (website van de OVAM en CODEX boek VI titel 3). <http://werk.belgie.be/sites/default/files/content/documents/Welzijn%20op%20het>

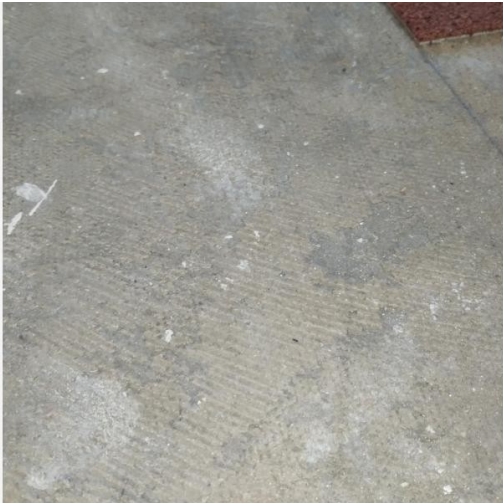
Geen verdachte lijmen aangetroffen in de slaapkamers op de grond.

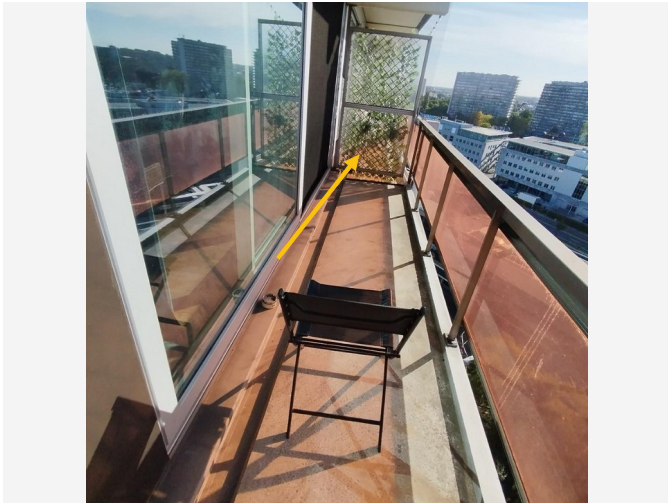
De afscheiding behoort toe tot de gemeenschappelijke delen. Mogelijks zit er onder de kitlaag nog een asbesthoudende mastiek. Meld schade aan de beheerder.

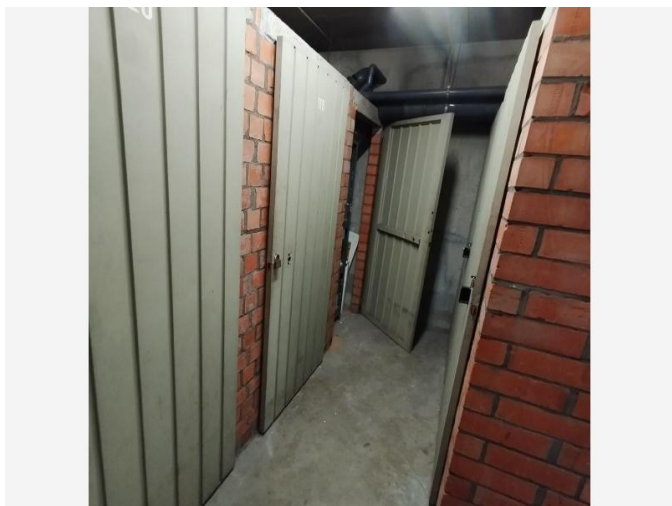
Geen verdachte toepassingen aangetroffen.

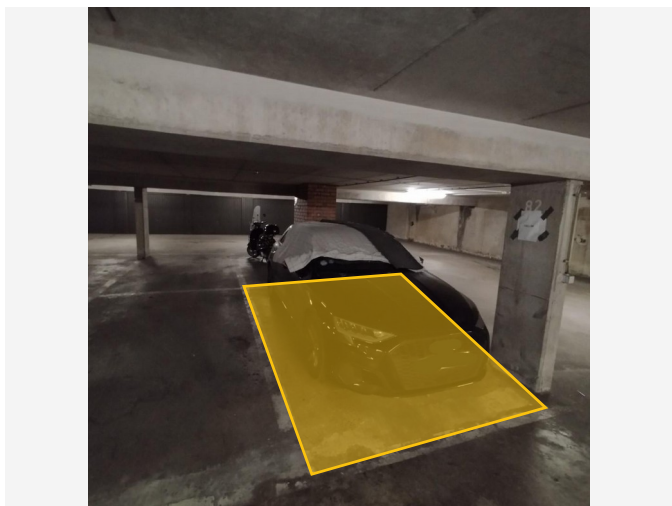
Geen verdachte toepassingen aangetroffen.

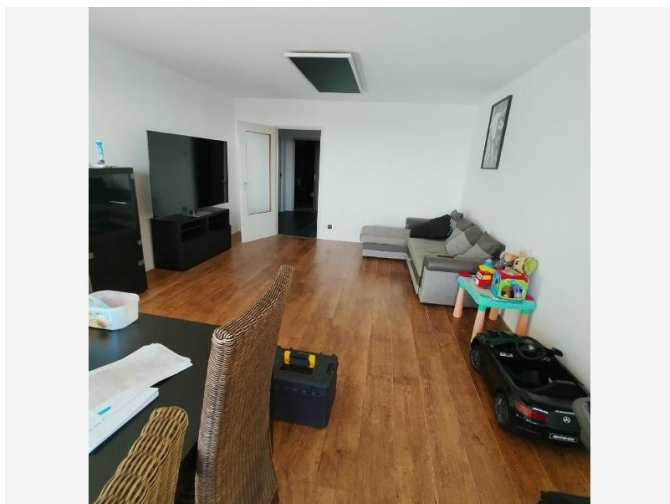
Het is niet mogelijk om te zien wat er onder de laminaat ligt. Aan de rand is jute te zien. Dit is geen verdacht materiaal. Maar de rest van de vloer is niet inspecteerbaar, bij werken kan dit bekeken worden.

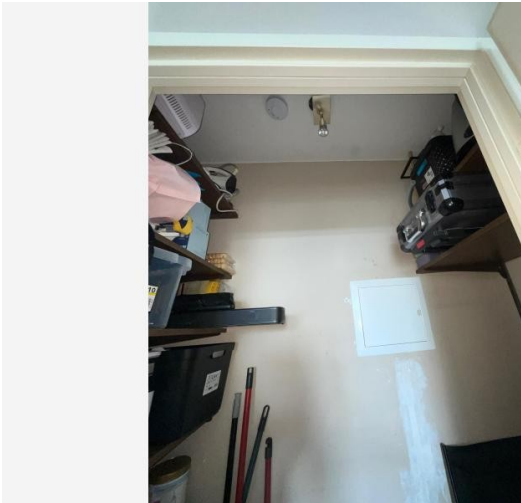
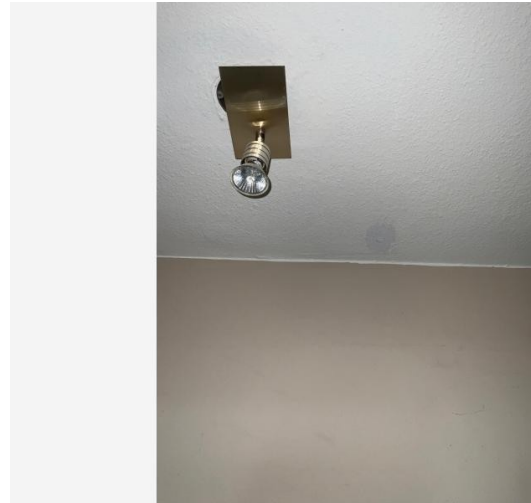
## Fiche 7: Plafondpleister

Geen asbest

| # | Type | Referentie | Resultaat |
|---|---|---|---|
| 7.1 | Mengmonster | Plpl | Geen asbest |

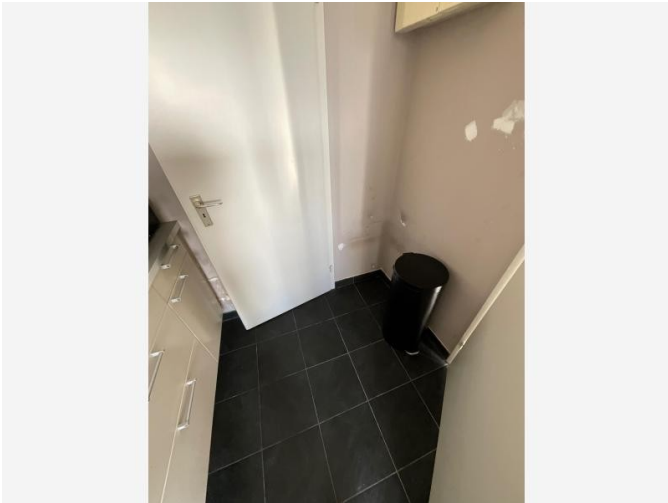
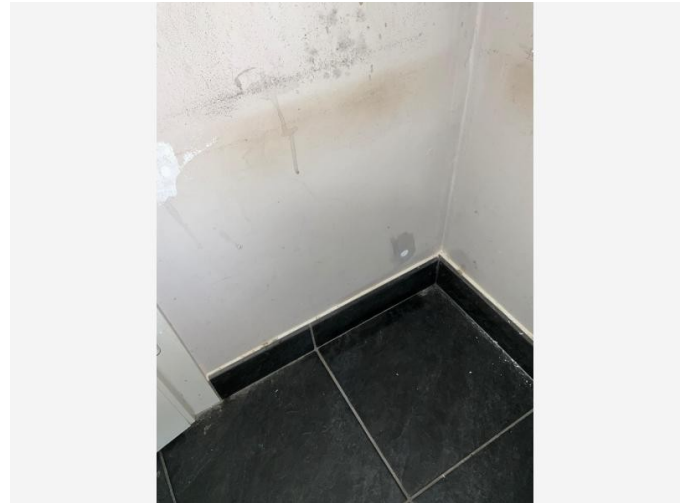
## Fiche 8: Muurpleister

Geen asbest

| # | Type | Referentie | Resultaat |
|---|---|---|---|
| 8.1 | Mengmonster | plm | Geen asbest |
