# Asbestinventarisatetest

Veldstraat 17, 2290 Vorselaar

Attestnummer : 20250921-000033.000

Uitgegeven op : 21.09.2025

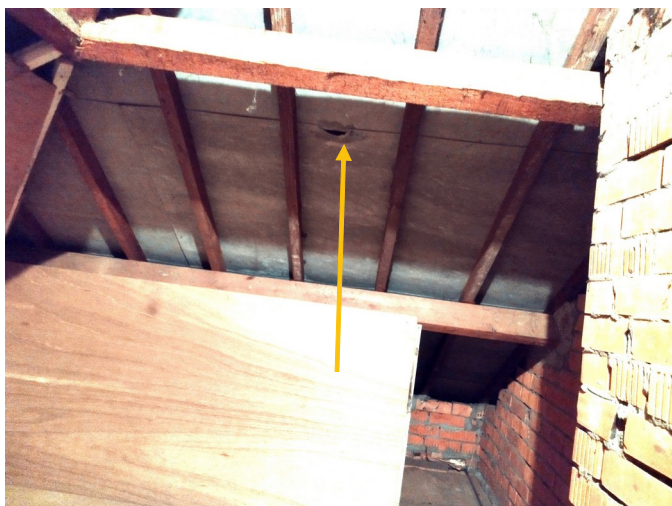
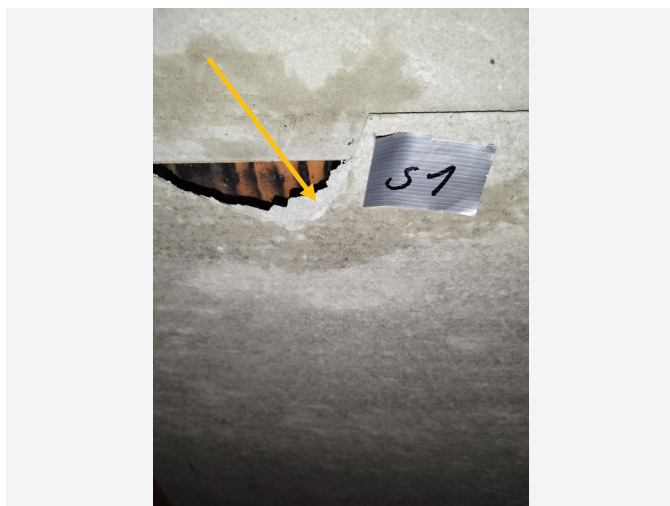
Het asbestmateriaal valt onder de mijlpaal van 2040.

Zorgvuldig beheren

| Eindbeoordeling materiaalrisico | Zeer laag materiaalrisico en/of zeer lage kans op vezelvrijgave |
| Opmerking | onderdakplaten zitten tussen de dakbedekking en constructiebalken |

| Toestand van het materiaal | Onbeschadigd, niet verweerd |

| # | Type | Referentie | Resultaat |
|---|---|---|---|
| 1.1 | Puntmonster | S1. | Chrysotiel |

| Asbestmateriaal | Plaat, paneel, tablet - Type Menuiserite |

- Zorg voor een veilig beheer en verwijder dit asbestmateriaal wanneer het bij werken eenvoudig bereikbaar wordt. Controleer de toestand jaarlijks op wijzigingen.

(dak werker met 8u basisopleiding asbest) indien de platen eenvoudig te verwijderen zijn zonder kans op breken kan dit via doe-het-zelf of door werknemer(s) met opleidingsattest eenvoudige handelingen; Dek de zoldervloer af met plastic folie . Standaard dragen van de nodige wegwerp beschermingsmiddelen FFP 3 masker , handschoenen en tyvec CAT III type 5-6 , afspoelbaar schoeisel Verwijder de dakpannen. Fixeer het plaatmateriaal , de asbesthoudende platen één voor één en in hun geheel verwijderen. Niet gooien, niet breken. Verwijder onder verneveling of tussentijds voldoende bevochtigen tijdens de volledige duur van de werken. Dubbel verpakken in plastic folie , luchtdicht verpakken of plaats in container met asbestbag. Reinig Nadien de draagstructuur met vochtige doeken (+stofzuiger met absoluut filter kan niet gehuurd worden dus voor een particulier niet mogelijk .) Alle werknemer(s) moeten wel beschikken over een opleidingsattest eenvoudige handelingen 8u. Een vastgesteld asbesthoudend onderdak mag niet definitief

ingesloten worden, dit dient verplicht verwijderd te worden als het bij werken bereikbaar wordt. (vb bij vernieuwen van de dakbedekking onderdak mee verwijderen) Voor hechtgebonden toepassingen: Bij verwijdering door doe-het-zelf moet men dit afval dubbel en luchtdicht verpakt aandienen bij het gemeentelijk recyclagepark. Men raadpleegt best op voorhand de voorwaarden van het recyclagepark.

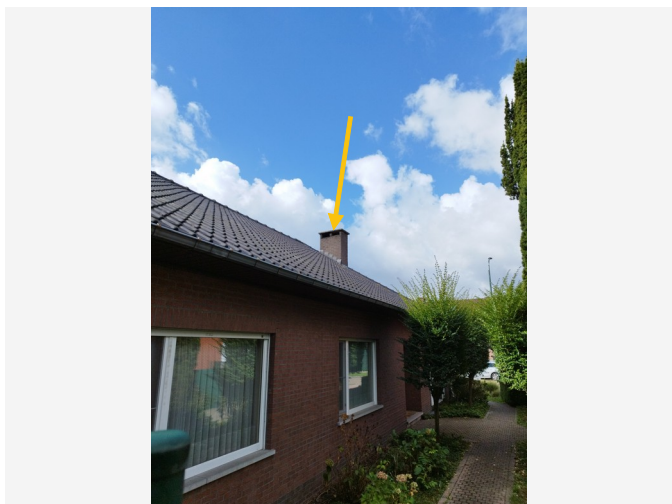
Situeringsfoto

**Reden:** Het te onderzoeken materiaal situeert zich hoger dan 3,50 m te rekenen vanaf een veilige ondergrond

**Uitleg van de asbestdeskundige:** Bij werken (dak of reiniging schouw) kan een stelling geplaatst worden, het is niet duidelijk of er asbestverdachte materialen aanwezig zijn in de schouw.

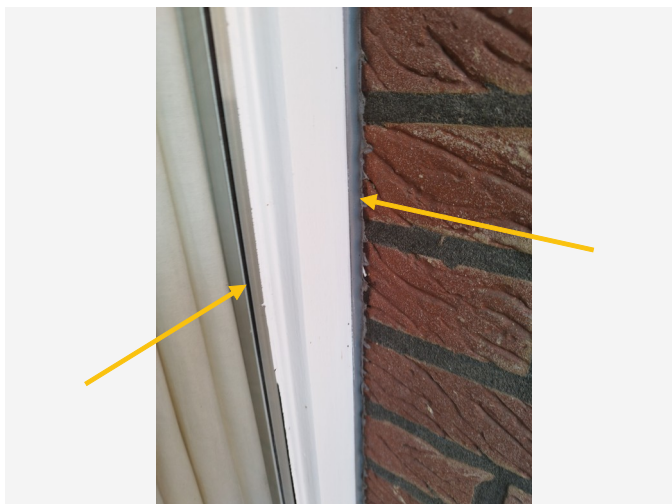
De gebruikte siliconen kit is niet asbestverdacht.

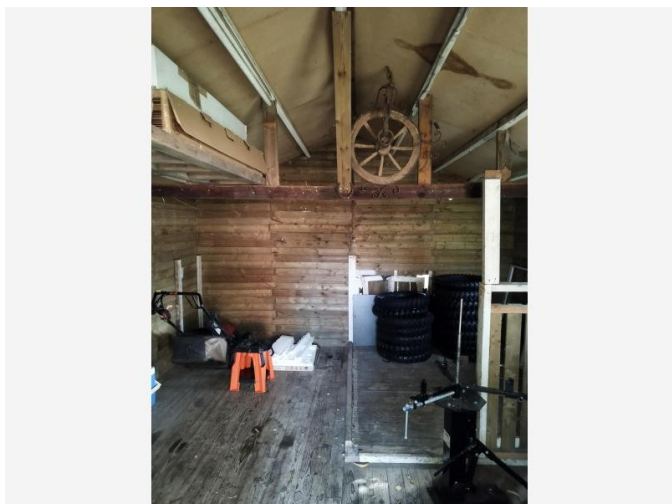
In het tuinhuis/afdak zijn geen asbestverdachte/houdende materialen/toepassingen vastgesteld.

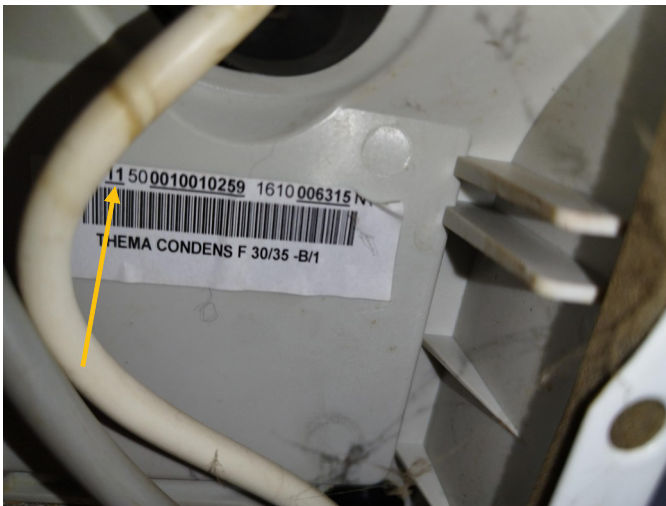
De CV ketel werd gecontroleerd (bouwjaar is 2011 ) en is niet asbest verdacht geen risico bouwjaar. Zie bewijsdocumenten.

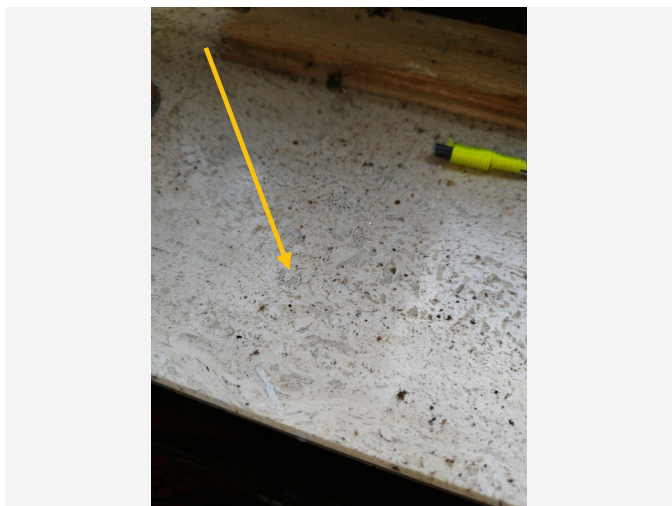
De raamtabletten in de woonst zijn visueel herkend als raamtabletten in natuursteen (niet verdacht).

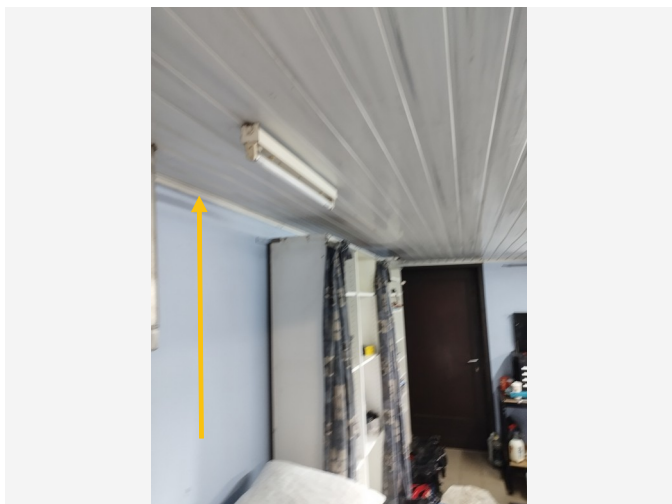
De sierlijsten werden gecontroleerd, deze bestaan niet uit pleisterwerk en zijn dus niet-asbestverdacht.

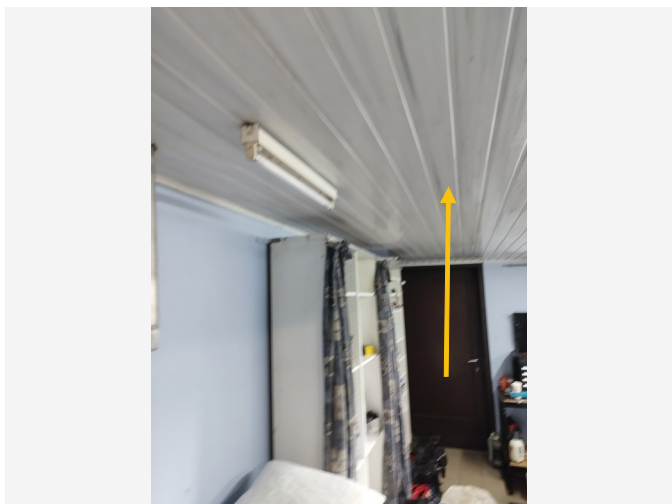
Alle plafonds zijn afgewerkt met valse plafonds in plaatmateriaal. Het is niet duidelijk of er pleisterwerk of ander verdacht asbestmateriaal aanwezig is achter / op deze valse plafonds, het is aangewezen om bijkomend onderzoek uit te voeren bij werken. Het plafond bestaat uit .....Zonder destructieve handeling is het niet mogelijk om na te gaan of er asbesthoudende materialen aanwezig zijn achter de plafond afwerking. Als bij sloop of renovatie blijkt dat er achter deze plafonds nog pleisterwerk of asbest verdachte toepassingen aanwezig zijn, moet dit bemonsterd worden.

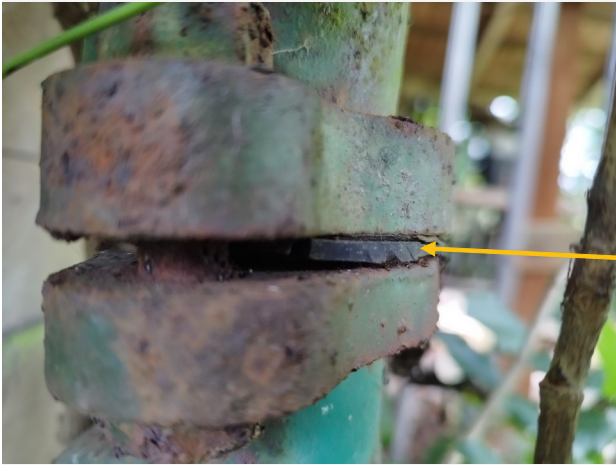
De pakkingen aan de waterpomp aan het tuinhuis zijn visueel herkend als rubberen pakkingen en zijn niet verdacht.

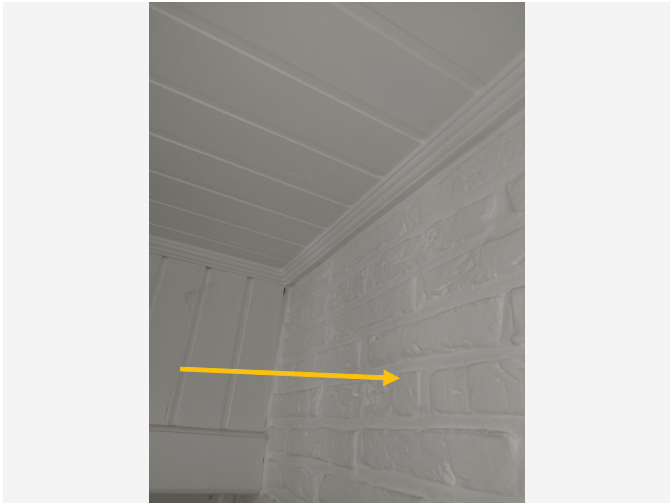
De achterwand in de leefruimte bestaat uit metselwerk en is niet bepleisterd (niet verdacht).

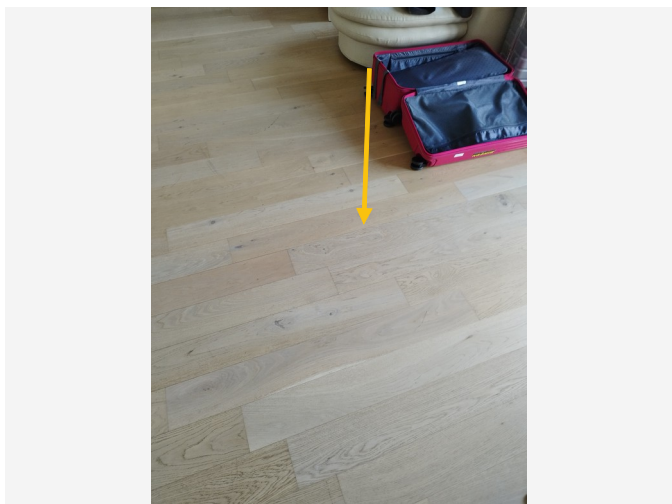
De laminaat vloer is niet asbest verdacht, het is niet gekend wat eronder bevindt, bij vloer werken extra controle aangewezen.

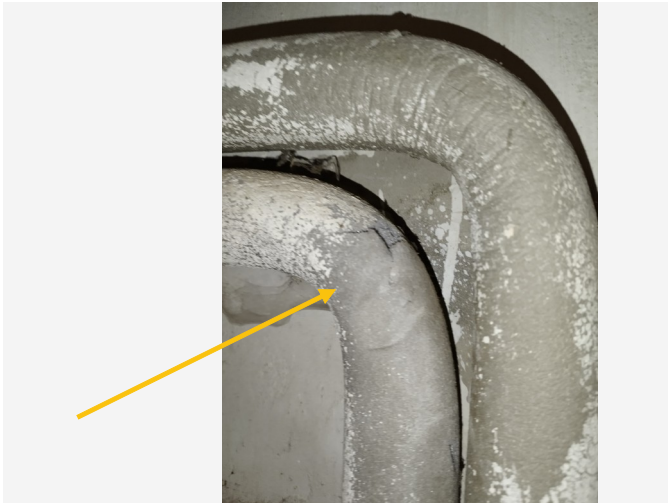
De thermische isolatie bestaat uit polyethyleenschuim . Asbestvezels werden verwerkt in de pleisterlaag.  
Er is geen pleisterlaag aanwezig , de isolatie is hierdoor niet verdacht.

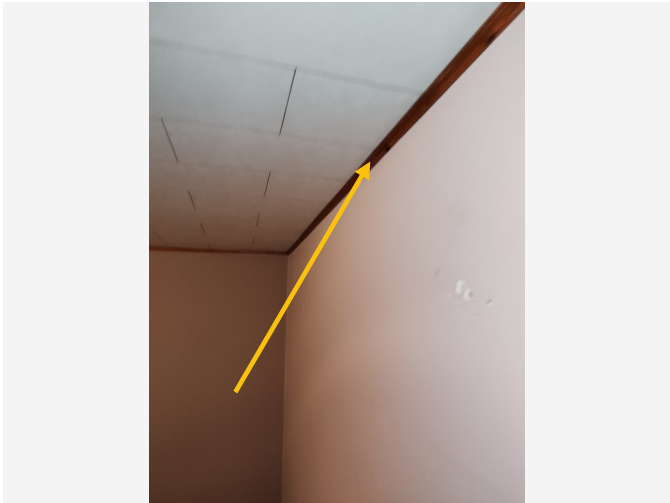
De sierlijsten werden gecontroleerd, deze bestaan niet uit pleisterwerk en zijn dus niet-asbestverdacht.

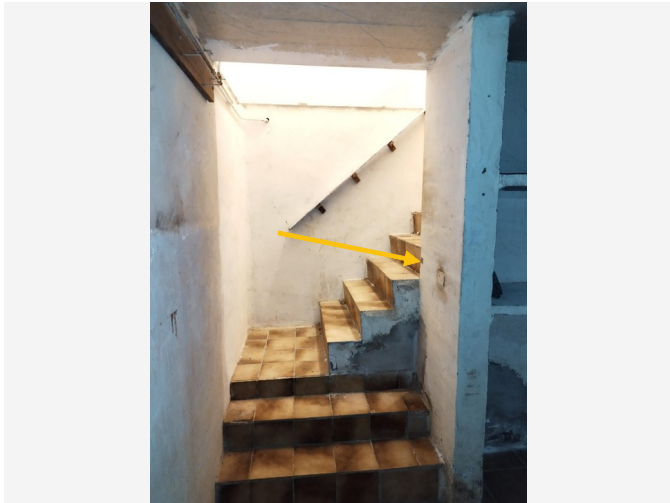
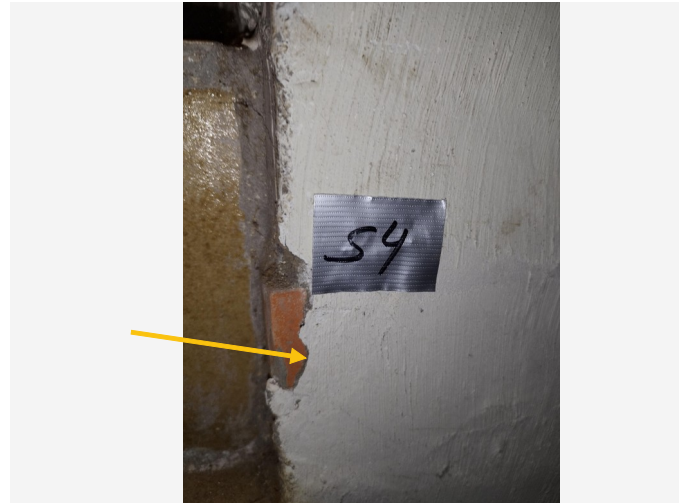
Geen asbest

| # | Type | Referentie | Resultaat |
|---|---|---|---|
| 14.1 | Mengmonster | S4. | Geen asbest |

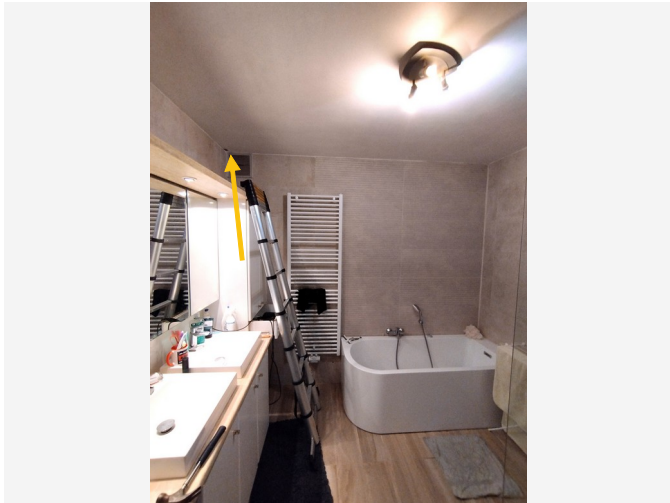
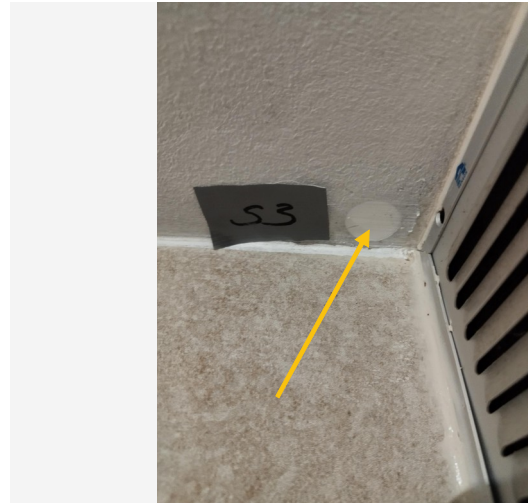
## Fiche 15: Plafondpleister

Geen asbest

| # | Type | Referentie | Resultaat |
|---|---|---|---|
| 15.1 | Mengmonster | S3. | Geen asbest |

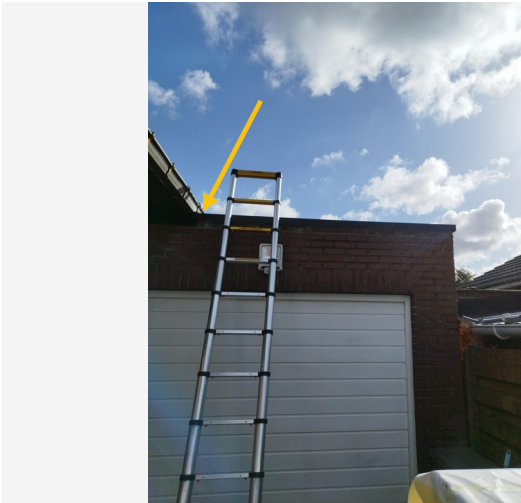
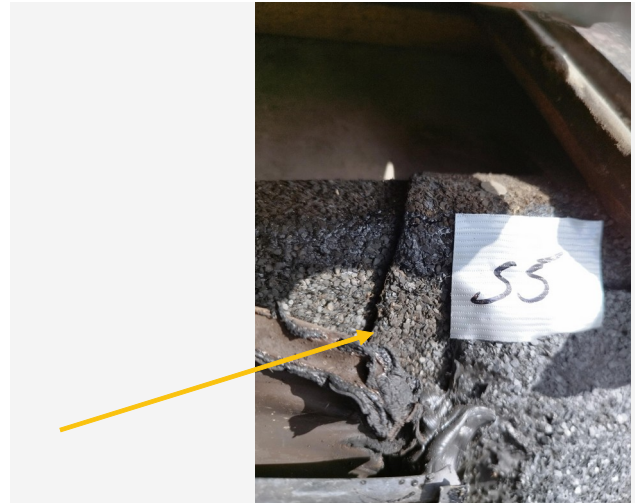
## Fiche 16: roofing plat dak garage

Geen asbest

| # | Type | Referentie | Resultaat |
|---|---|---|---|
| 16.1 | Puntmonster | S5. | Geen asbest |

| Opmerking | <p>Er werd een staal genomen aan een uitstekend stuk roofing waardoor de waterdichtheid niet in het gedrang komt .</p> <p>Er kan niet uitgesloten worden dat er onderlagen aanwezig zijn ( bij dakwerken extra controle aangewezen)</p> <p>De vermelde oppervlaktes, diktes en volumes betreffen een beredeneerde schatting. Er worden geen rechten verleend aan deze oppervlaktes/diktes/volumes.</p> |

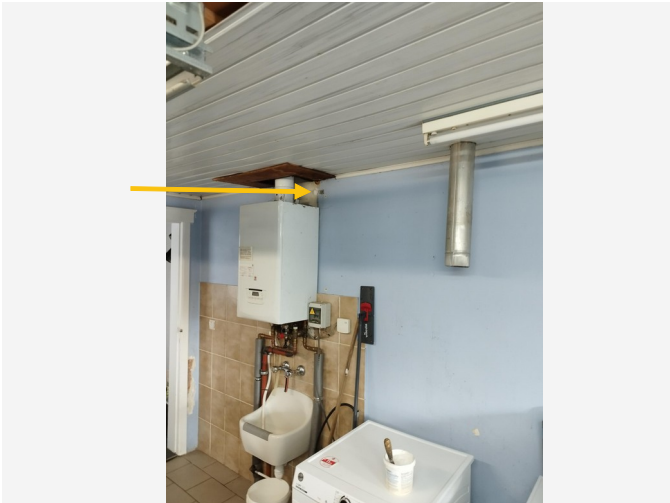
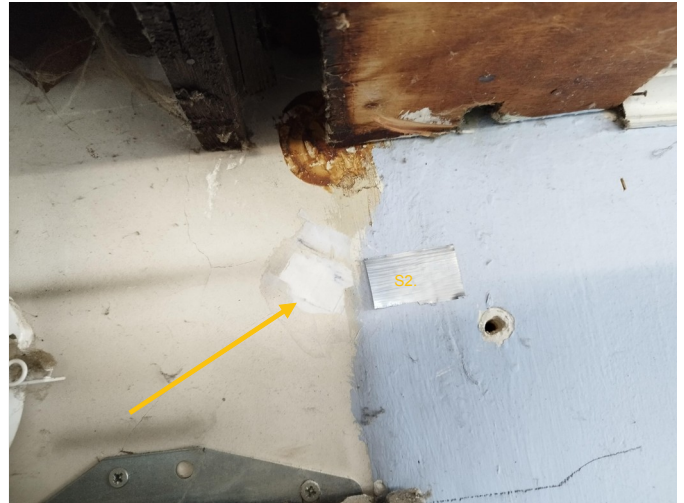
## Fiche 17: Muurpleister

Geen asbest

| # | Type | Referentie | Resultaat |
|---|---|---|---|
| 17.1 | Mengmonster | S2. | Geen asbest |

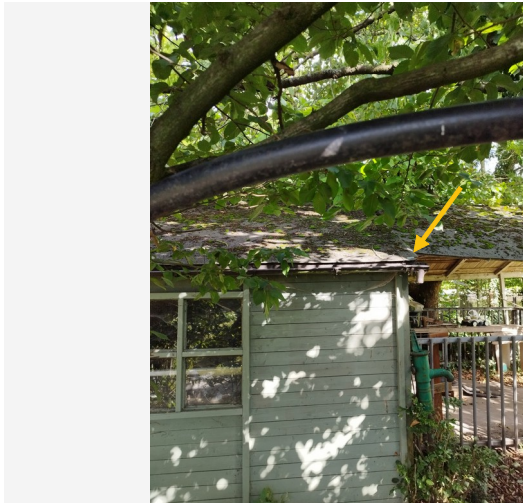
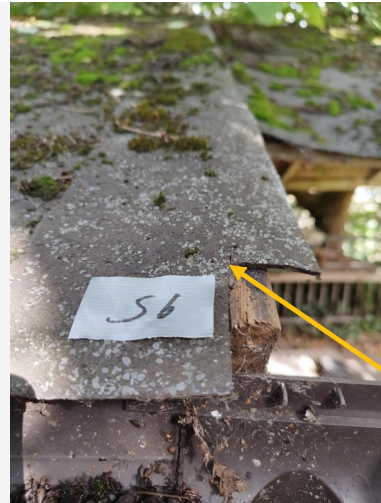
Geen asbest
