# Asbestinventarisatetest

Lindenlaan 18, 2275 Lille

Attestnummer : 20250320-000298.000

**Niet-asbestveilig**

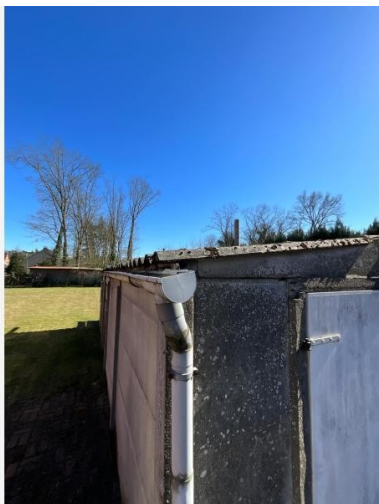
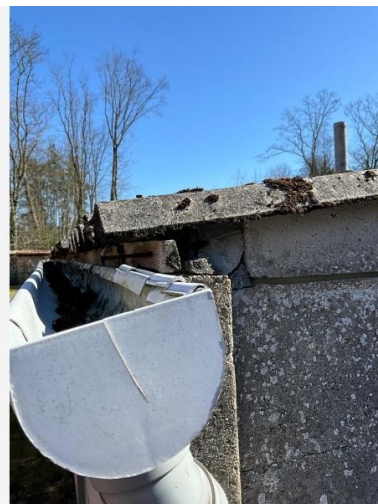
| Opmerking | <p>De golfplaten zijn visueel en volgens expertise als asbestverdacht beschouwd.</p> <p>De vermelde oppervlaktes, diktes en volumes betreffen een berekende schatting. Er worden geen rechten verleend aan deze oppervlaktes/diktes/volumes.</p> |

- Verwijder dit asbestmateriaal zo snel mogelijk. Volg de toestand goed op.
- Hemelwater dat afspoelt van asbestcement daken of gevels kan asbestdeeltjes bevatten. Gebruik het enkel voor gesloten circuits (bv. spoelen toiletten). Reinig na het vervangen van het dak of de gevel de dakgoten en regenwaterput of -ton om asbesthoudend sediment of slib te verwijderen
- Voer bijkomende staalname(s) uit.

Indien mogelijk de ondervloer afdekken , golfplaten voorzichtig verwijderen, extra fixeren, niet breken , niet gooien, onmiddellijk verpakken of voorzichtig in container met asbest bag plaatsen. Voldoende benevelen/bevochtigen tijdens de duur van de werken. Indien golfplaten in slechte staat zijn en kans bestaat

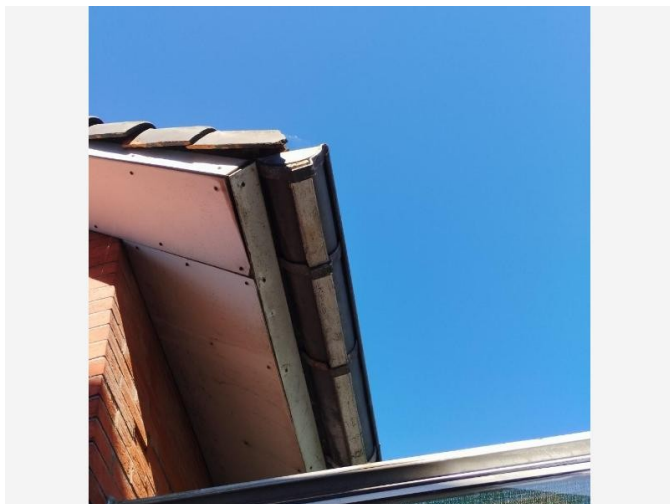
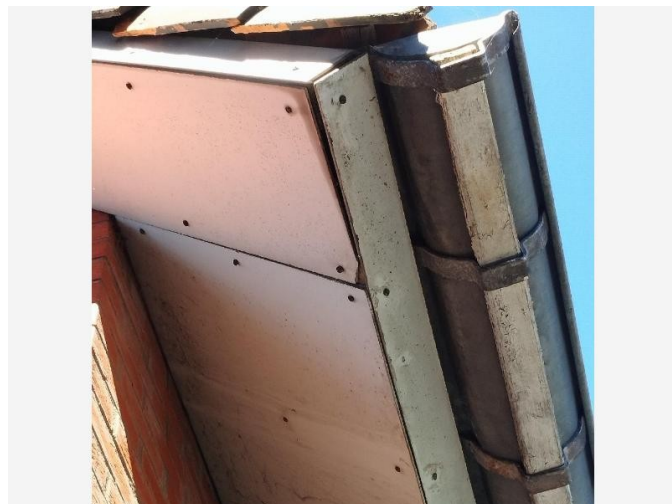
| Opmerking | De vermelde oppervlaktes, diktes en volumes betreffen een beredeneerde schatting. Er worden geen rechten verleend aan deze oppervlaktes/diktes/volumes. |

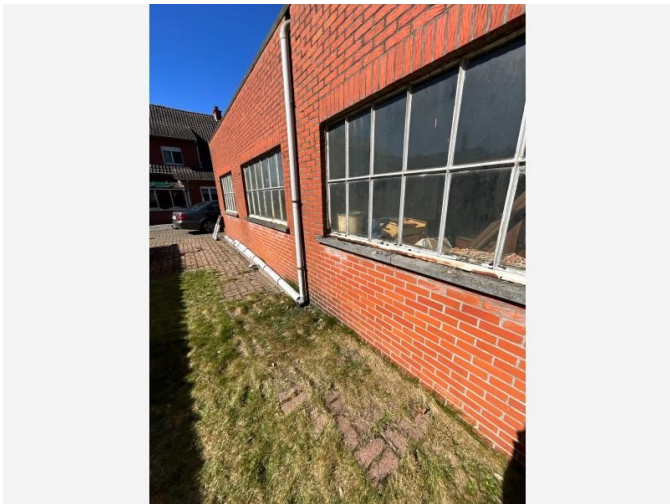
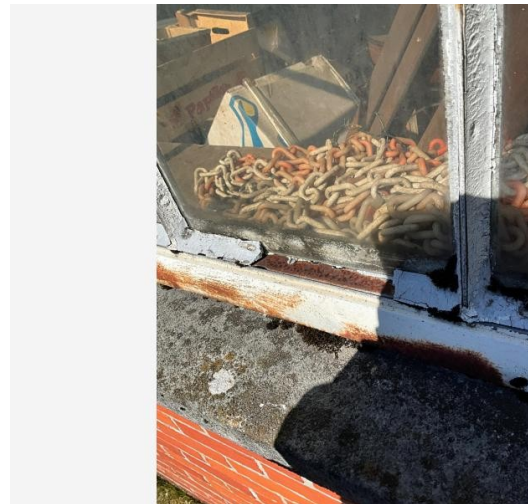
| Opmerking | <p>In het inspectieprotocol is een monstername van stopverf verplicht om dit te identificeren als niet-asbesthoudend.</p> <p>Stopverf aanwezig tussen raam/glas</p> <p>Het gewicht en lm is een berekeneerde schatting. Er worden geen rechten verleend aan deze oppervlaktes. De dikte is een schatting die voorkomt uit de monsterplaatsen en is daarom niet altijd representatief.</p> <p>Betreft +/- X lm</p> |

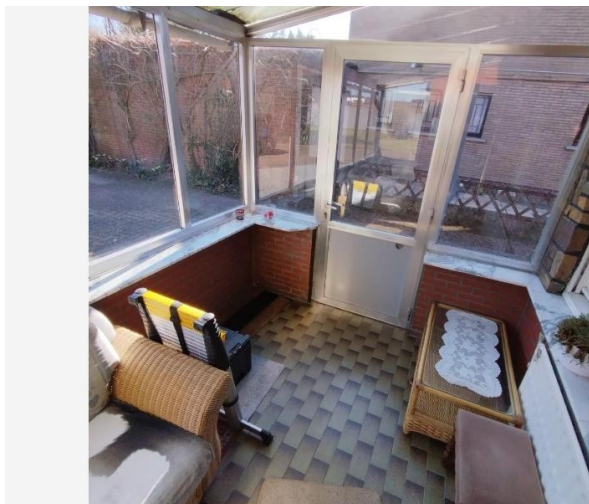
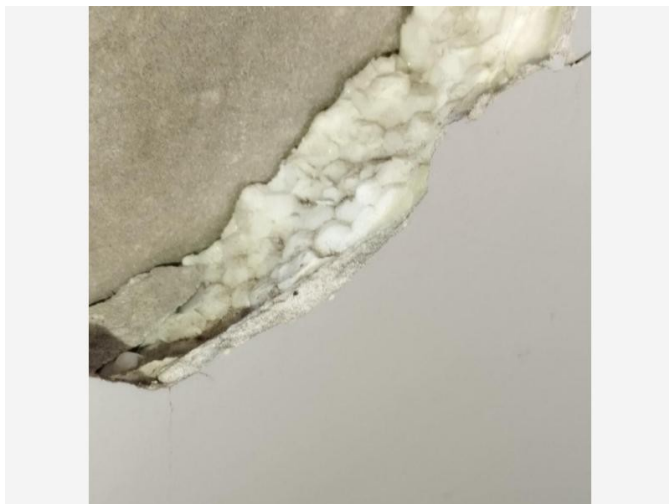
| Opmerking | <p>De platen zijn visueel/ auditief als asbestverdacht beschouwd. Er werd geen staalname uitgevoerd wegens kans op breukvlakken.</p> <p>De vermelde oppervlaktes, diktes, gewichten en volumes betreffen een beredeneerde schatting. Er worden geen rechten verleend aan deze oppervlaktes/diktes/volumes.</p> |

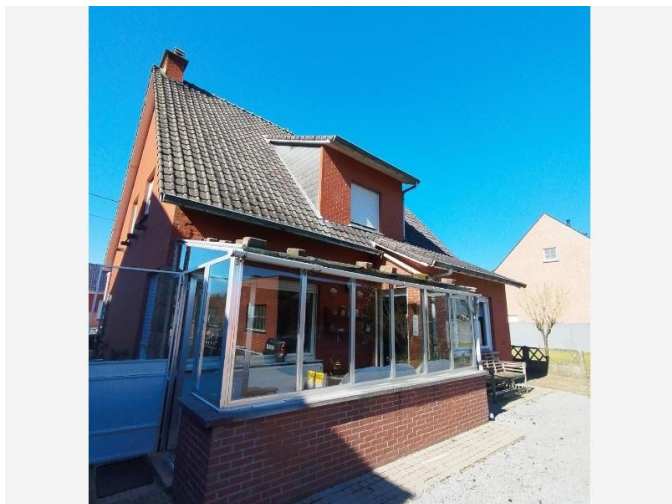
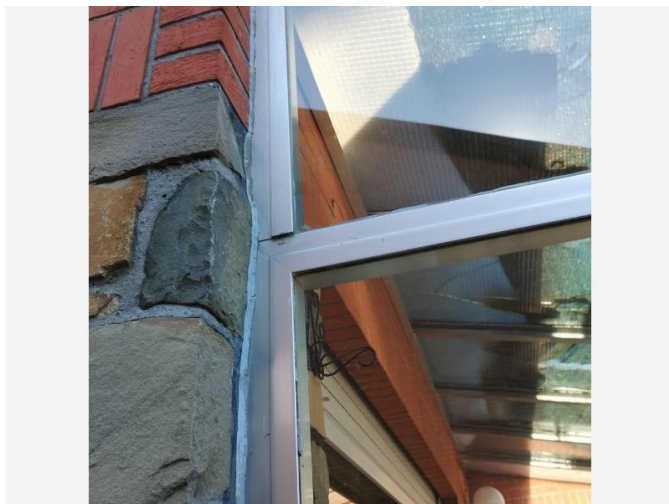
| Opmerking | <p>In het inspectieprotocol is een monstername van kit verplicht om dit te identificeren als niet-asbesthoudend.</p> <p>Het gewicht en lm is een beredeneerde schatting. Er worden geen rechten verleend aan deze oppervlaktes. De dikte is een schatting die voorkomt uit de monsterplaatsen en is daarom niet altijd representatief.</p> |

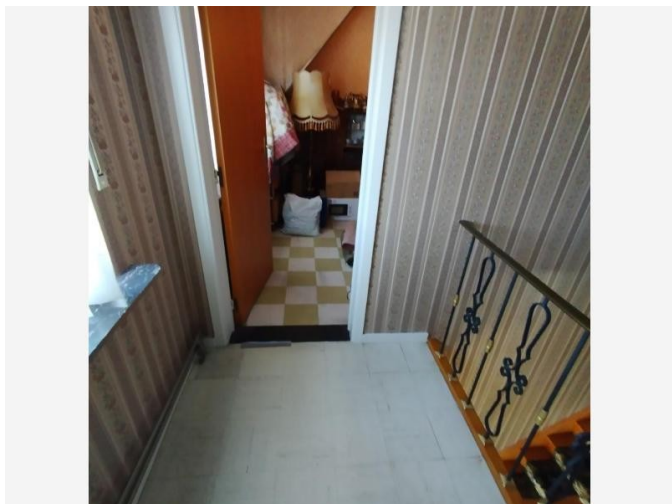
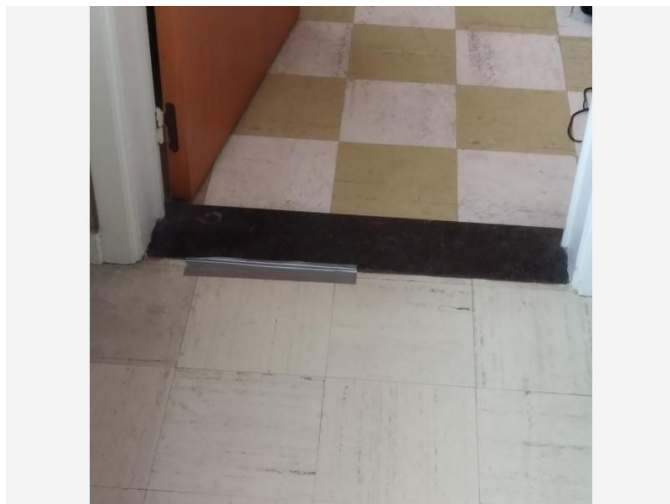
| Opmerking | De vermelde oppervlaktes en volumes betreffen een beredeneerde schatting. Er worden geen rechten verleend aan deze oppervlaktes/volumes. De dikte is een schatting die voorkomt uit de monsterplaatsen en is daarom niet altijd representatief |

bevestiging gelijmd (wit of zwarte lijm) : HZ Erkend saneerder . Bij het lostrekken van de vinyl zal de onderlaag scheuren. Een kartonnen onderlaag is losgebonden.

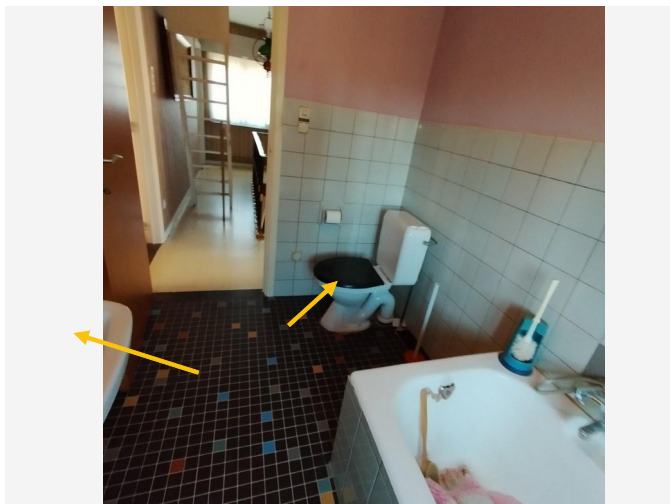
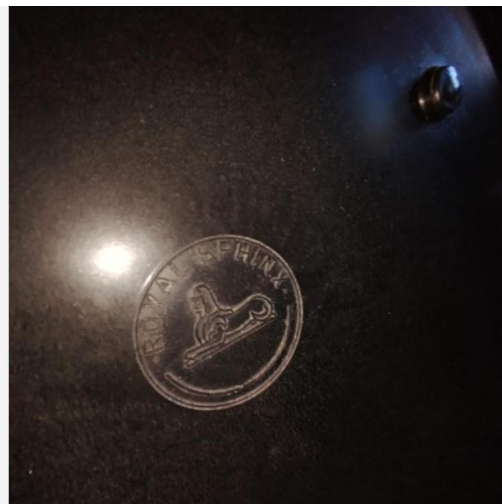
| Opmerking | <p>Het is moeilijk te bepalen of de bakeliettoepassingen in de woning ook effectief asbesthoudend zijn (het kan ook gaan om de asbestvrije variant).</p> <p>Er werd geen monster genomen o.w.v. beschadiging aan een elektrisch gerelateerde toepassing, extra controle bij verwijdering van het verdacht materiaal.</p> |

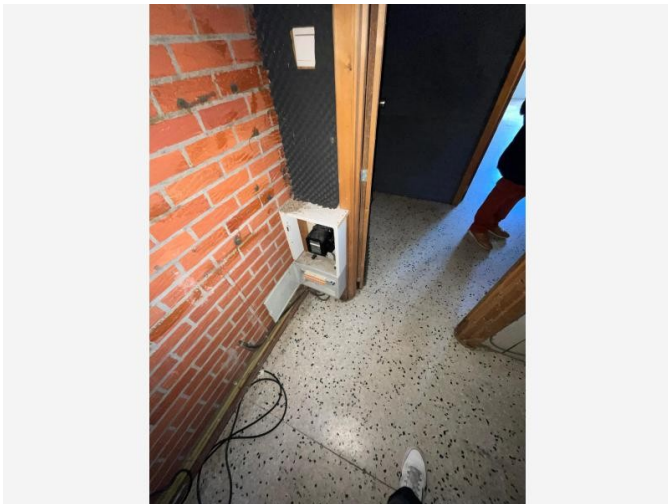
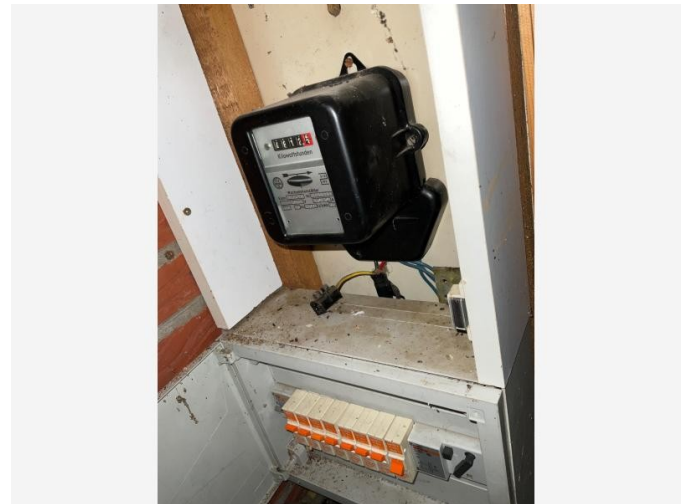
| Opmerking | Het is moeilijk te bepalen of de bakeliettoepassingen in de woning ook effectief asbesthoudend zijn (het kan ook gaan om de asbestvrije variant).-Er werd geen monster genomen o.w.v. beschadiging aan een elektrisch gerelateerde toepassing, extra controle bij verwijdering van het verdacht materiaal. Vermoedelijk zal de toepassing verwijderd worden bij aanpassing van het elektriciteitsnetwerk. |

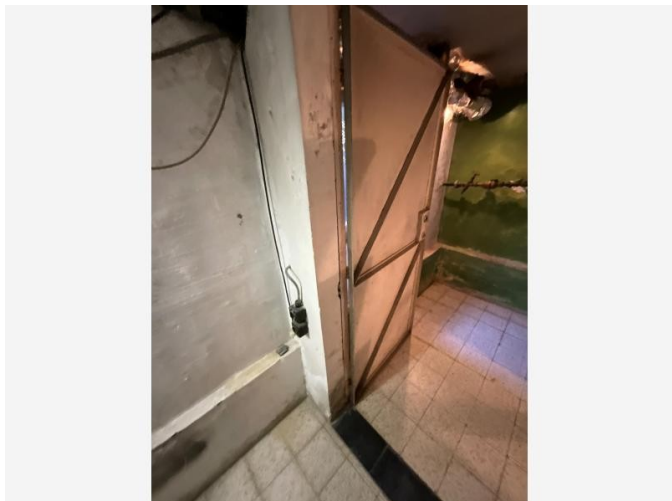
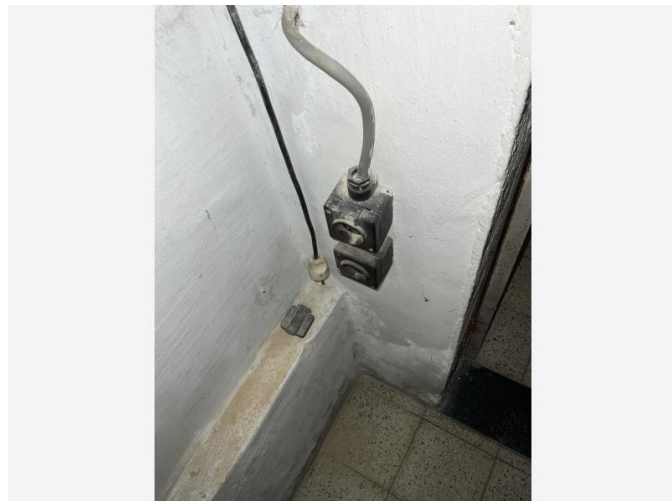
## Fiche 13: Bakeliet toep.(schakelaars-stopcontact.-verdeel dozen-radiator knoppen.

| Opmerking | <p>De toepassingen zijn aanwezig op verschillende plaatsen in de woning</p> <p>Het is moeilijk te bepalen of de bakeliettoepassingen in de woning ook effectief asbesthoudend zijn (het kan ook gaan om de asbestvrije variant).</p> <p>Er werd geen monster genomen owv beschadiging aan een elektrisch gerelateerde toepassing, extra controle bij verwijdering van het verdacht materiaal.</p> |

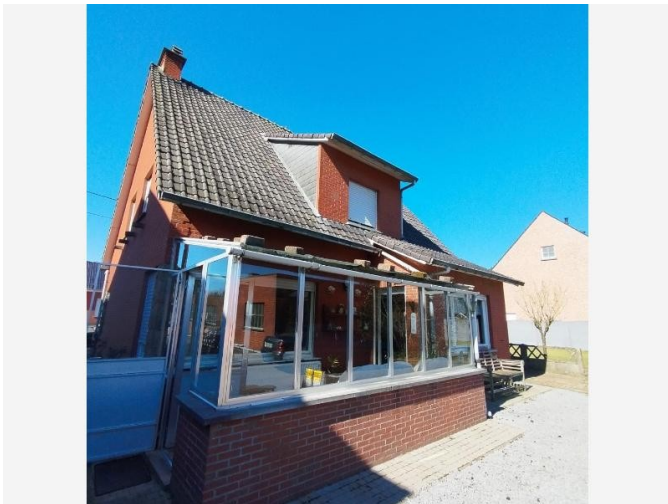
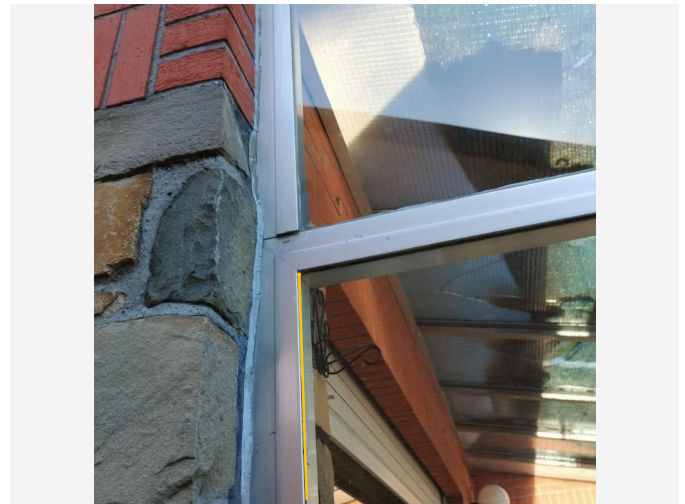
| Opmerking | <p>In het inspectieprotocol is een monstername van kit verplicht om dit te identificeren als niet-asbesthoudend.</p> <p>Het gewicht en lm is een beredeneerde schatting. Er worden geen rechten verleend aan deze oppervlaktes. De dikte is een schatting die voorkomt uit de monsterplaatsen en is daarom niet altijd representatief.</p> |

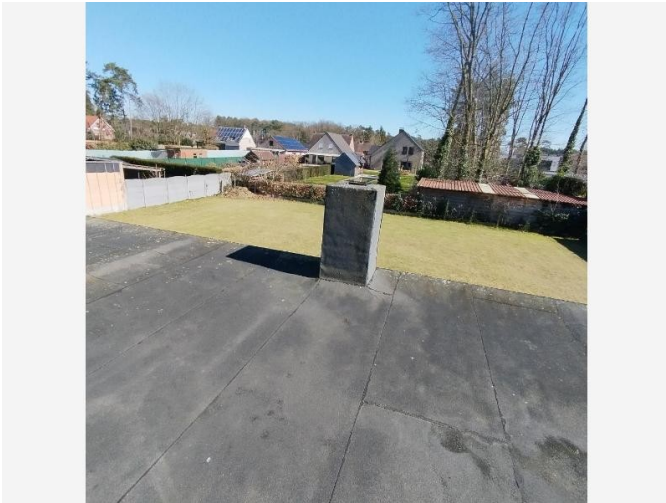
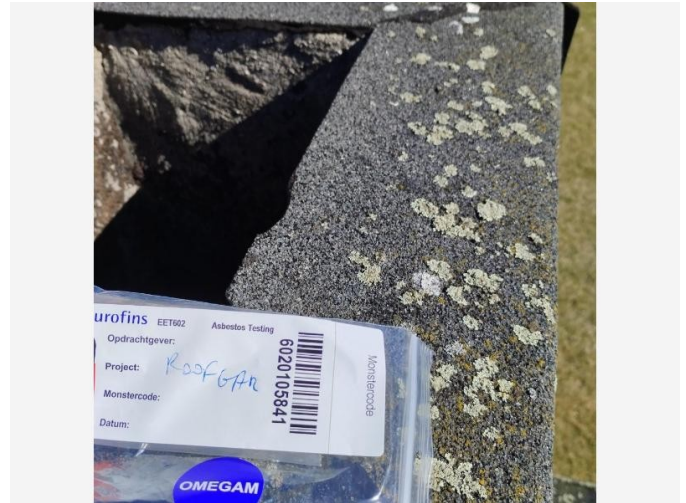
## Fiche 22: Roofing (met staalname).

Geen asbest

| Opmerking | Er werd een staal genomen aan een overlappend stuk roofing waardoor de waterdichtheid van de dakbedekking niet in het gedrang. Het is niet duidelijk of er asbestverdachte onderlagen aanwezig zijn.. De vermelde oppervlaktes, diktes en volumes betreffen een beredeneerde schatting. Er worden geen rechten verleend aan deze oppervlaktes/diktes/volumes. |
