# Asbestinventarisatattest

Leopoldstraat 43, 2280 Grobbendonk

Attestnummer : 20250915-000276.000

**Niet-asbestveilig**

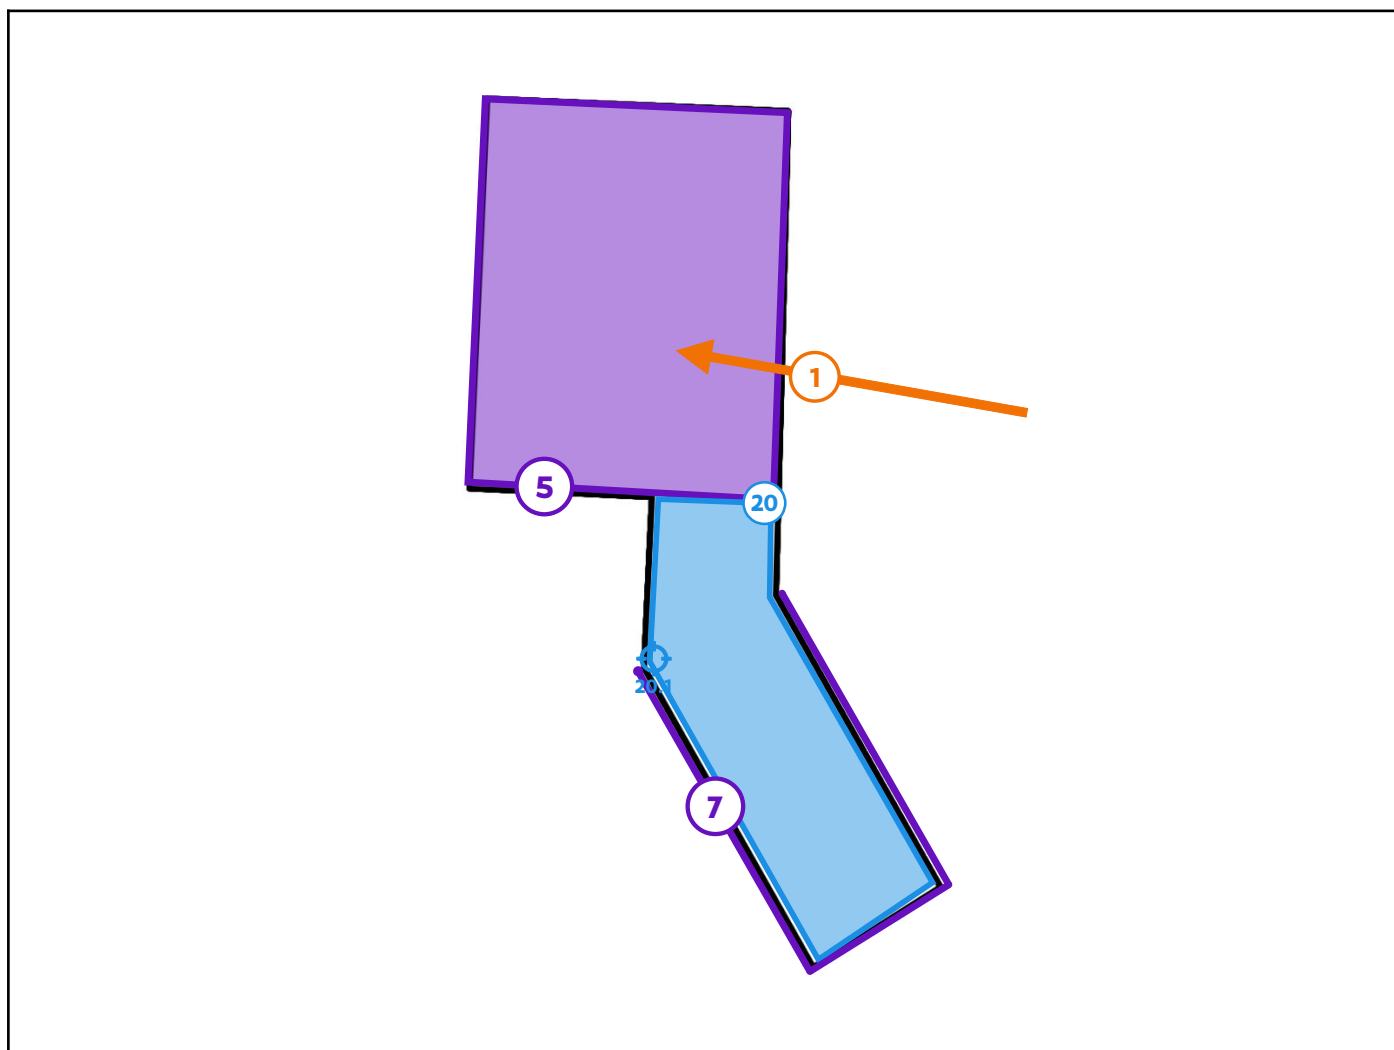
## Plan 1.8: PLAT DAK WOONST

| Beschrijving | Type | Actie |
|---|---|---|
| 1. T-stukken plat dak woonst | Asbestmateriaal | <a href="#">Verwijderen</a> |
| 5. Plat dak woonst (boven V+1) | Beperking | - |
| 7. dekstenen plat dak achteraan | Advies | - |
| 20. roofing plat dak woonst achteraan | Geen asbest | - |

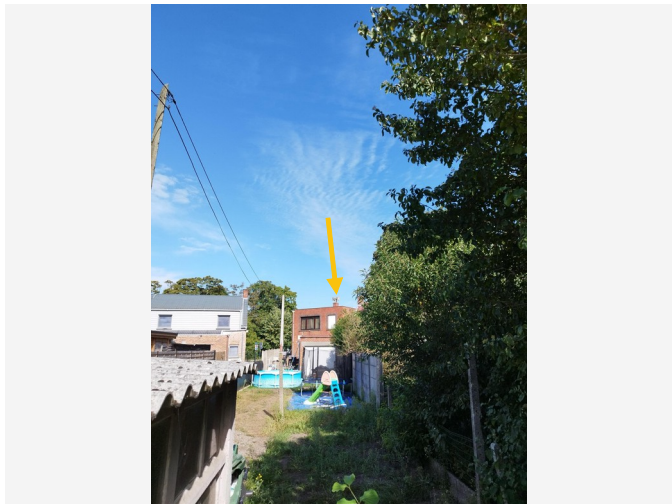
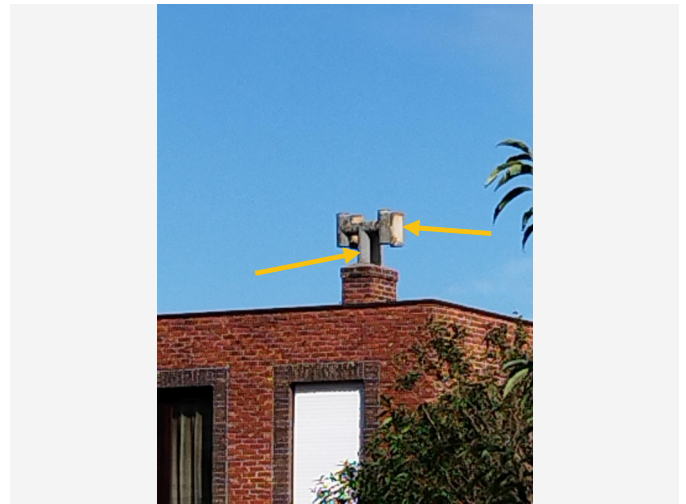
Het asbestmateriaal valt onder de mijlpaal van 2034.

| Eindbeoordeling materiaalrisico | Verhoogd materiaalrisico en/of verhoogde kans op vezelvrijgave |

| Gebondenheid | Categorie 1: hechtgebonden in oorsprong |
| Asbestsoort (vezeltype) | Crocidoliet aanwezig |
| Toestand van het materiaal | Matig beschadigd, matig verweerd |

| Beschrijving | T-stukken plat dak woonst |

- Verwijder dit asbestmateriaal zo snel mogelijk. Volg de toestand goed op.
- Voer bijkomende staalname(s) uit.

- Eenvoudige handelingen: mag via doe-het-zelf of door werknemer(s) met opleidingsattest eenvoudige handelingen  
EH via doe-het zelf De T-stukken kunnen voorzichtig losgebeiteld worden , extra bevochtigen om stof te voorkomen Standaard dragen van de nodige wegwerp beschermingsmiddelen FFP 3 masker , handschoenen en tyvec CAT III type 5-6 , afwasbaar schoeisel Bij de gemeente/containerpark afsluitzakken halen om dubbel in te pakken , sluit luchtdicht af en breng naar het plaatselijk containerpark als hechtgebonden asbestafval. Voor hechtgebonden toepassingen: Bij verwijdering door doe-het-zelf moet men dit afval dubbel en luchtdicht verpakt aandienen bij het gemeentelijk recyclagepark. Men raadpleegt best op voorhand de voorwaarden van het recyclagepark. Zie ook link Zie <https://ovam.vlaanderen.be/wie-mag-wat-verwijderen> <https://ovam.vlaanderen.be/voorzorgsmaatregelen-bij-asbestverwijdering> <https://ovam.vlaanderen.be/asbestafval-afvoeren> Zie ook wetgevend kader (website van de OVAM en CODEX boek VI titel 3). <http://werk.belgie.be/sites/default/files/content/documents/Welzijn%20op%20het%20werk/Regelgeving/Codex%20boek%20VI%20titel%203%20Asbest.pdf> methodiek verwijderingsmethodes

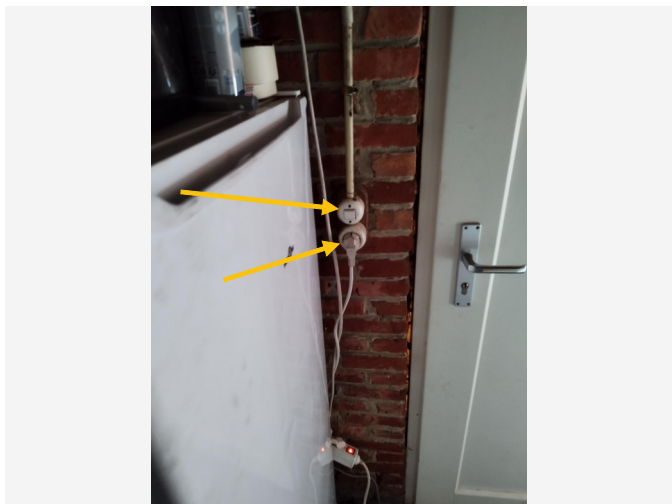
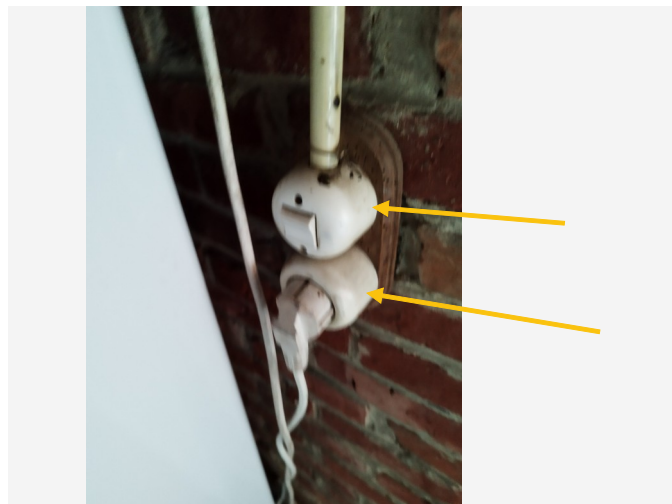
Het asbestmateriaal valt onder de mijlpaal van 2040.

| Eindbeoordeling materiaalrisico | Laag materiaalrisico en/of verlaagde kans op vezelvrijgave |

| Asbestsoort (vezeltype) | Crocidoliet aanwezig |
| Toestand van het materiaal | Onbeschadigd, niet verweerd |

| Beschrijving | bakeliet schakelaars/stopcontacten |
| Opmerking | <p>Het is moeilijk te bepalen of de bakeliettoepassingen in de woning ook effectief asbesthoudend zijn (het kan ook gaan om de asbestvrije variant).</p> <p>Er werd geen monster genomen o.w.v. beschadiging aan een elektrisch gerelateerde toepassing, extra controle bij verwijdering van het verdacht materiaal.</p> |

- Zorg voor een veilig beheer. Vermijd het beschadigen van het asbestmateriaal. Controleer de toestand jaarlijks op wijzigingen.
- Voer bijkomende staalname(s) uit.

- Eenvoudige handelingen: mag via doe-het-zelf of door werknemer(s) met opleidingsattest eenvoudige handelingen  
Schakelaars, stopcontacten en andere gelijkaardige toepassingen kunnen eenvoudig losgeschroefd worden --> EH doe-het-zelf. Afgesloten of verzegelde kast --> EH opgeleid techniek personeel 8u basisopleiding asbest. Voor elektrische infrastructuur en uitrusting dient u vooraleer men deze toepassing gaat bevochtigen de elektriciteit af te sluiten (zoniet elektrocutie-/brandgevaar). standaard dragen van de nodige wegwerp beschermingsmiddelen FFP 3 masker , handschoenen en tyvec CAT III type 5-6 , afspoelbaar schoeisel Losschroeven en dubbel verpakken in plastic , sluit luchtdicht af en breng dit als hechtgebonden afval naar een plaatselijk containerpark. Voor hechtgebonden toepassingen: Bij verwijdering door doe-het-zelf moet men dit afval dubbel en luchtdicht verpakt afdienen bij het gemeentelijk recyclagepark. Men raadpleegt best op voorhand de voorwaarden van het recyclagepark.

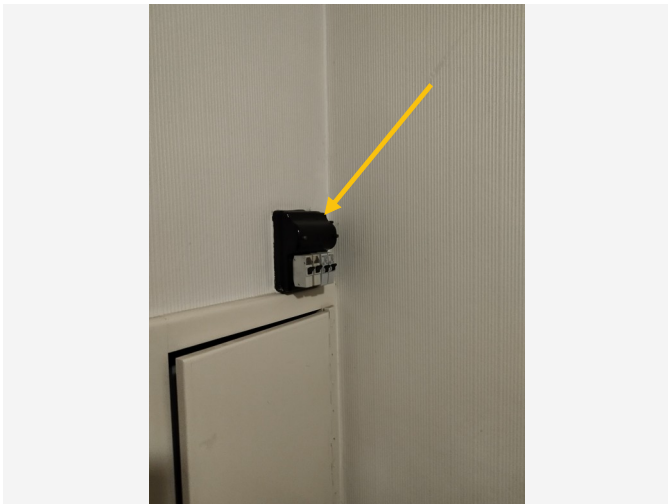
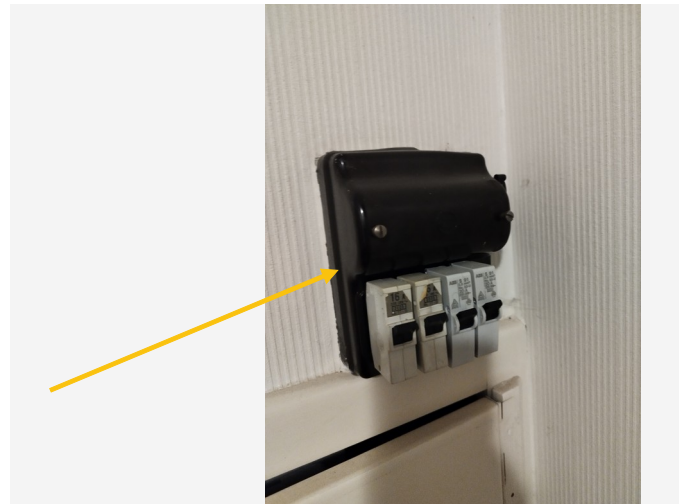
Het asbestmateriaal valt onder de mijlpaal van 2040.

| Opmerking | <p>Het is moeilijk te bepalen of de bakeliettoepassingen in de woning ook effectief asbesthoudend zijn (het kan ook gaan om de asbestvrije variant).</p> <p>Er werd geen monster genomen o.w.v. beschadiging aan een elektrisch gerelateerde toepassing, extra controle bij verwijdering van het verdacht materiaal.</p> |

- Eenvoudige handelingen: mag via doe-het-zelf of door werknemer(s) met opleidingsattest eenvoudige handelingen  
Schakelaars, stopcontacten en andere gelijkaardige toepassingen kunnen eenvoudig losgeschroefd worden --> EH doe-het-zelf. Afgesloten of verzegelde kast --> EH opgeleid technieker personeel 8u basisopleiding asbest. Voor elektrische infrastructuur en uitrusting dient u vooraleer men deze toepassing gaat bevochtigen de elektriciteit af te sluiten (zoniet elektrocutie-/brandgevaar). standaard dragen van de nodige wegwerp beschermingsmiddelen FFP 3 masker , handschoenen en tyvec CAT III type 5-6 , afspoelbaar schoeisel Losschroeven en dubbel verpakken in plastic , sluit luchtdicht af en breng dit als hechtgebonden afval naar een plaatselijk containerpark. Voor hechtgebonden toepassingen: Bij verwijdering door doe-het-zelf moet men dit afval dubbel en luchtdicht verpakt afdienen bij het gemeentelijk recyclagepark. Men raadpleegt best op voorhand de voorwaarden van het recyclagepark.

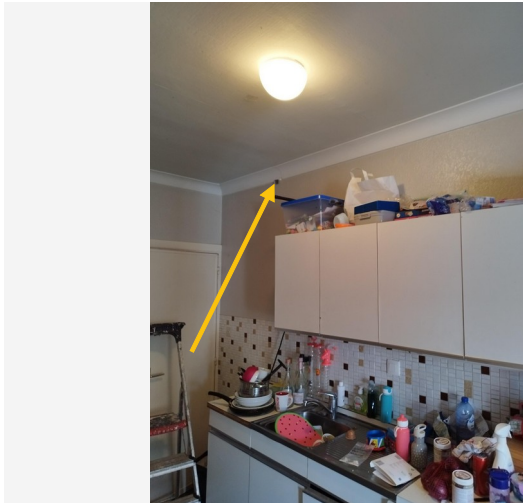
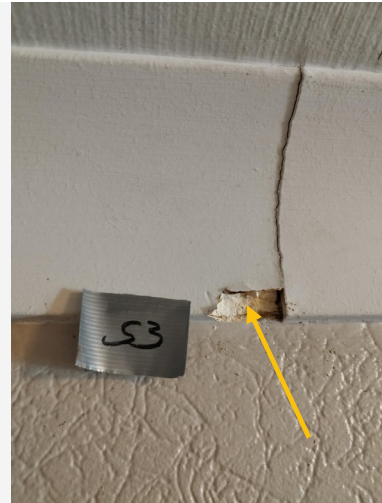
## Fiche 16: sierlijsten woonst

Geen asbest

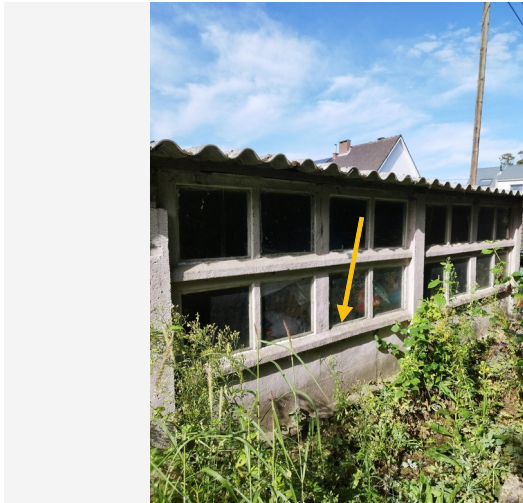
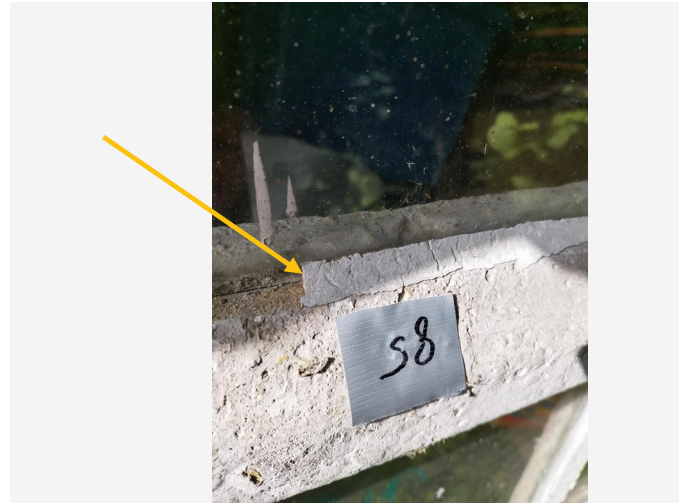
## Fiche 18: Kit/mastiek rzamen losstaande garage

Geen asbest

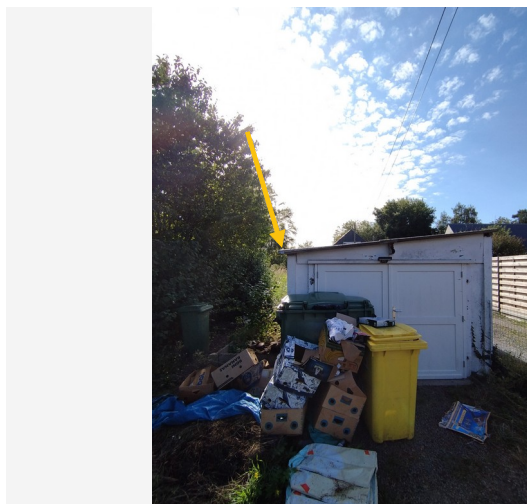
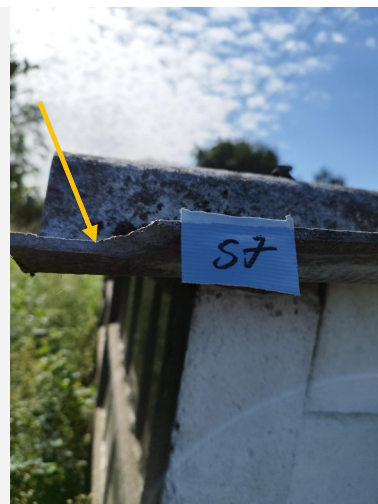
## Fiche 21: Golfplaten schuin dak losstaande garage

Geen asbest

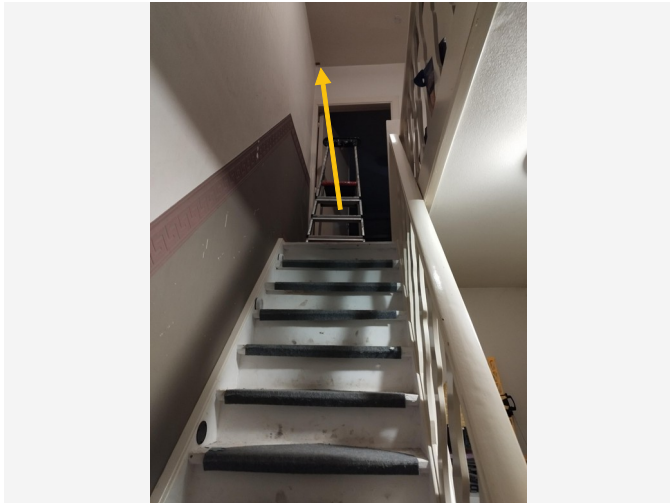
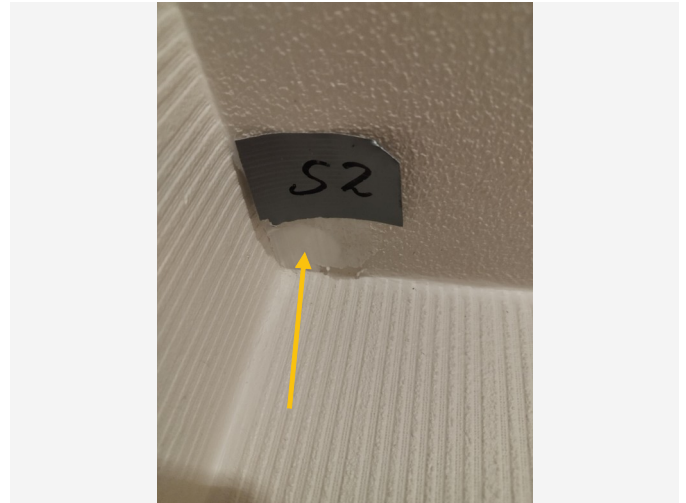
## Fiche 22: Plafondpleister

Geen asbest

| Opmerking | <p>Volgens het inspectieprotocol is een monstername van het pleisterwerk verplicht om dit te identificeren als niet-asbesthoudend.</p> <p>Locatie staalnames: individuele ruimte: leefruimte / natte ruimte: keuken / traphal: eerste verdiep.</p> <p>Er is geen technische ruimte/stookplaats aanwezig in de woonst (verwarming met gaskachels).</p> <p>De vermelde oppervlaktes en volumes betreffen een beredeneerde schatting. Er worden geen rechten verleend aan deze oppervlaktes/volumes. De dikte is een schatting die voorkomt uit de monsterplaatsen en is daarom niet altijd representatief.</p> <p>Er bevinden zich enkele plafonds . Het is niet duidelijk of er pleisterwerk of asbest toepassingen aanwezig zijn achter/op deze valse plafonds, het is aangewezen om bijkomend onderzoek uit te voeren bij werken</p> |

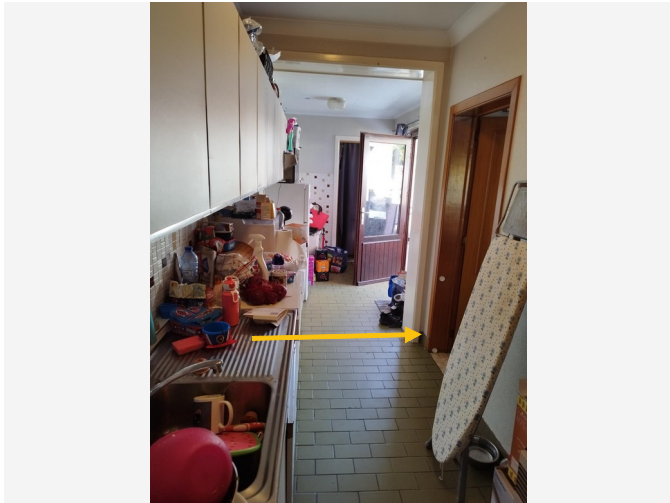
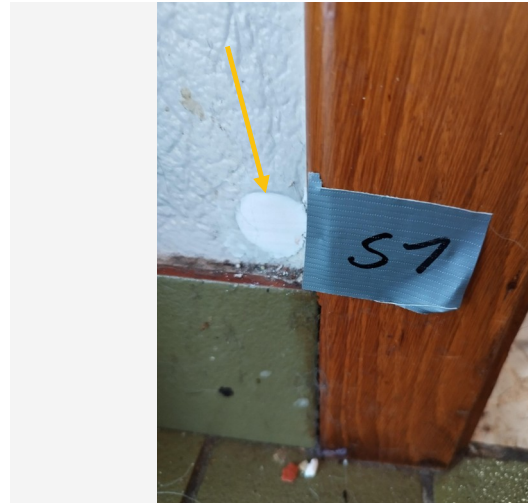
## Fiche 24: Muurpleister

Geen asbest
