# Asbestinventarisatetest

Nieuwpoortlaan 6/0102, 8660 De Panne

Attestnummer : **20251014-000214.000**

Uitgegeven op : **14.10.2025**

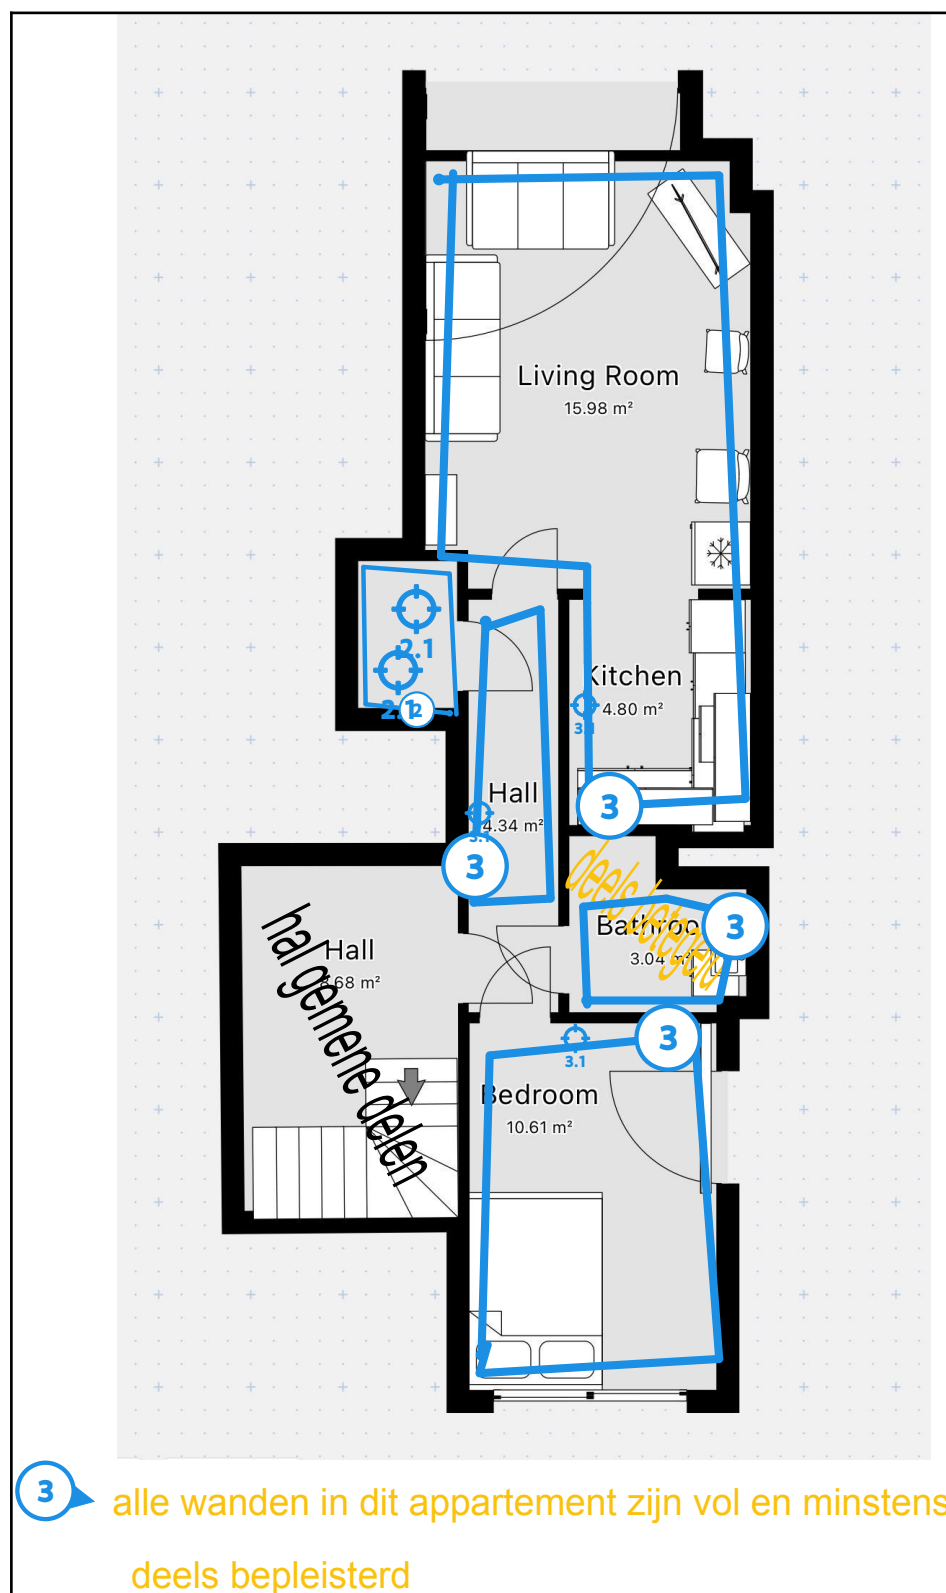
## Plan 1.1: Appartement wanden

| 2. 003 Cementering binnen (met staalname) | Geen asbest | - |
| 3. 001 Pleister Wand (overal volle wanden) | Geen asbest | - |

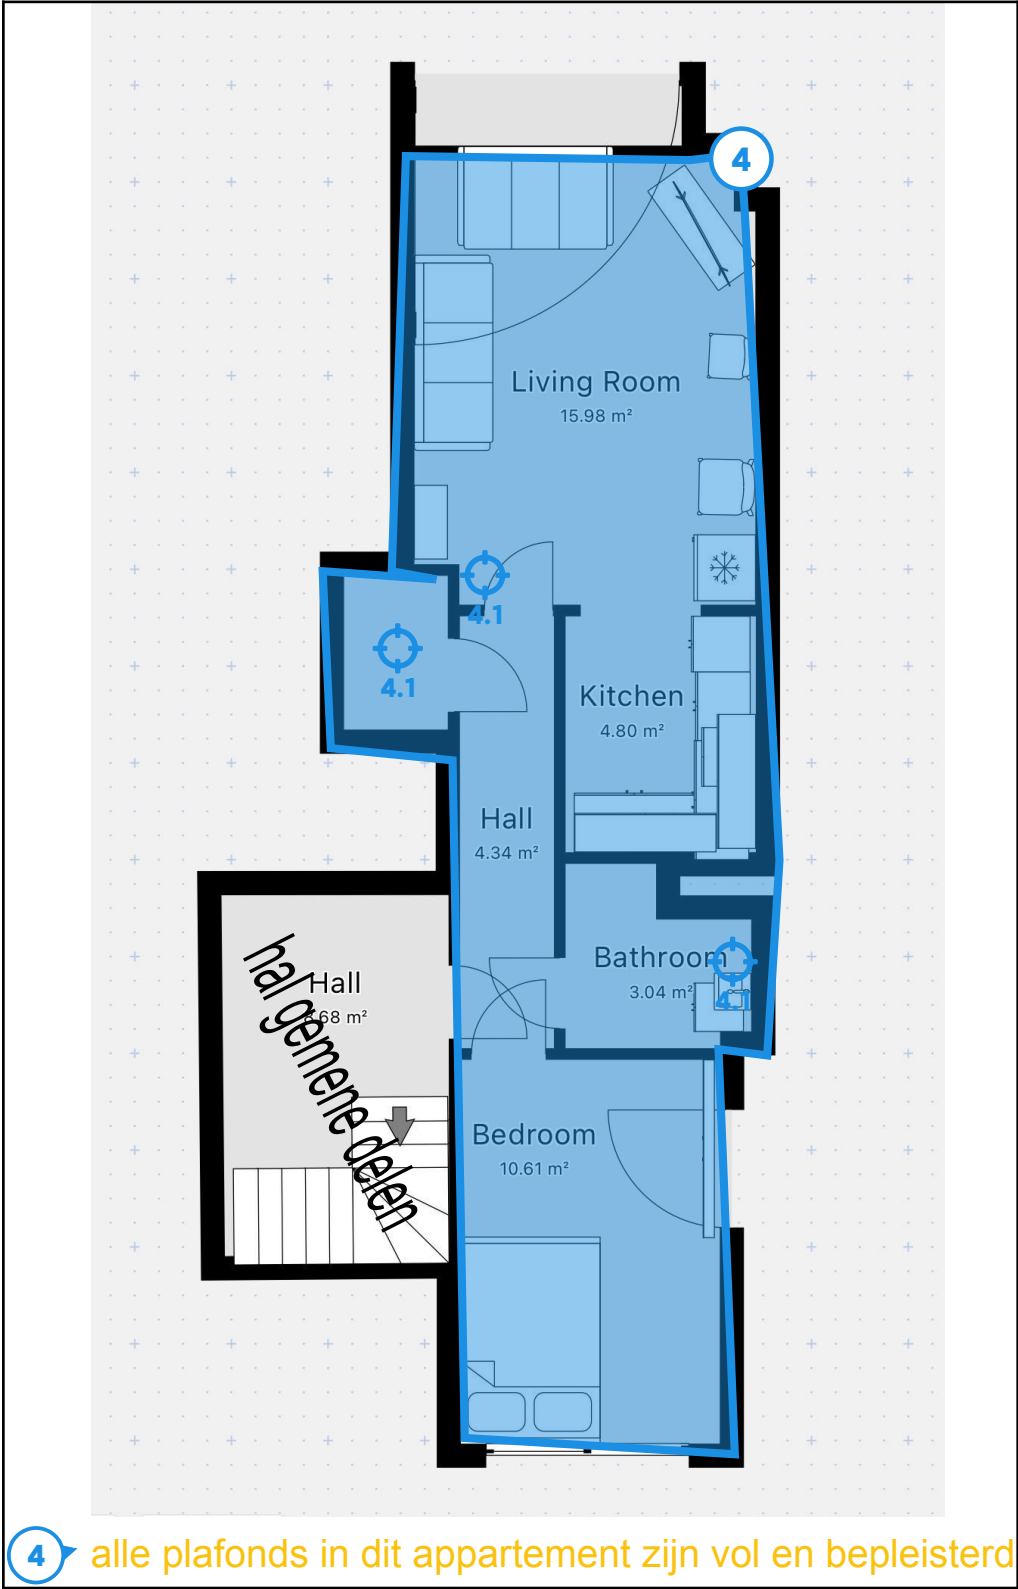
# Plan 1.2: Appartement plafonds

| 4. 002 Pleister plafond (volle plafonds) | Geen asbest | - |

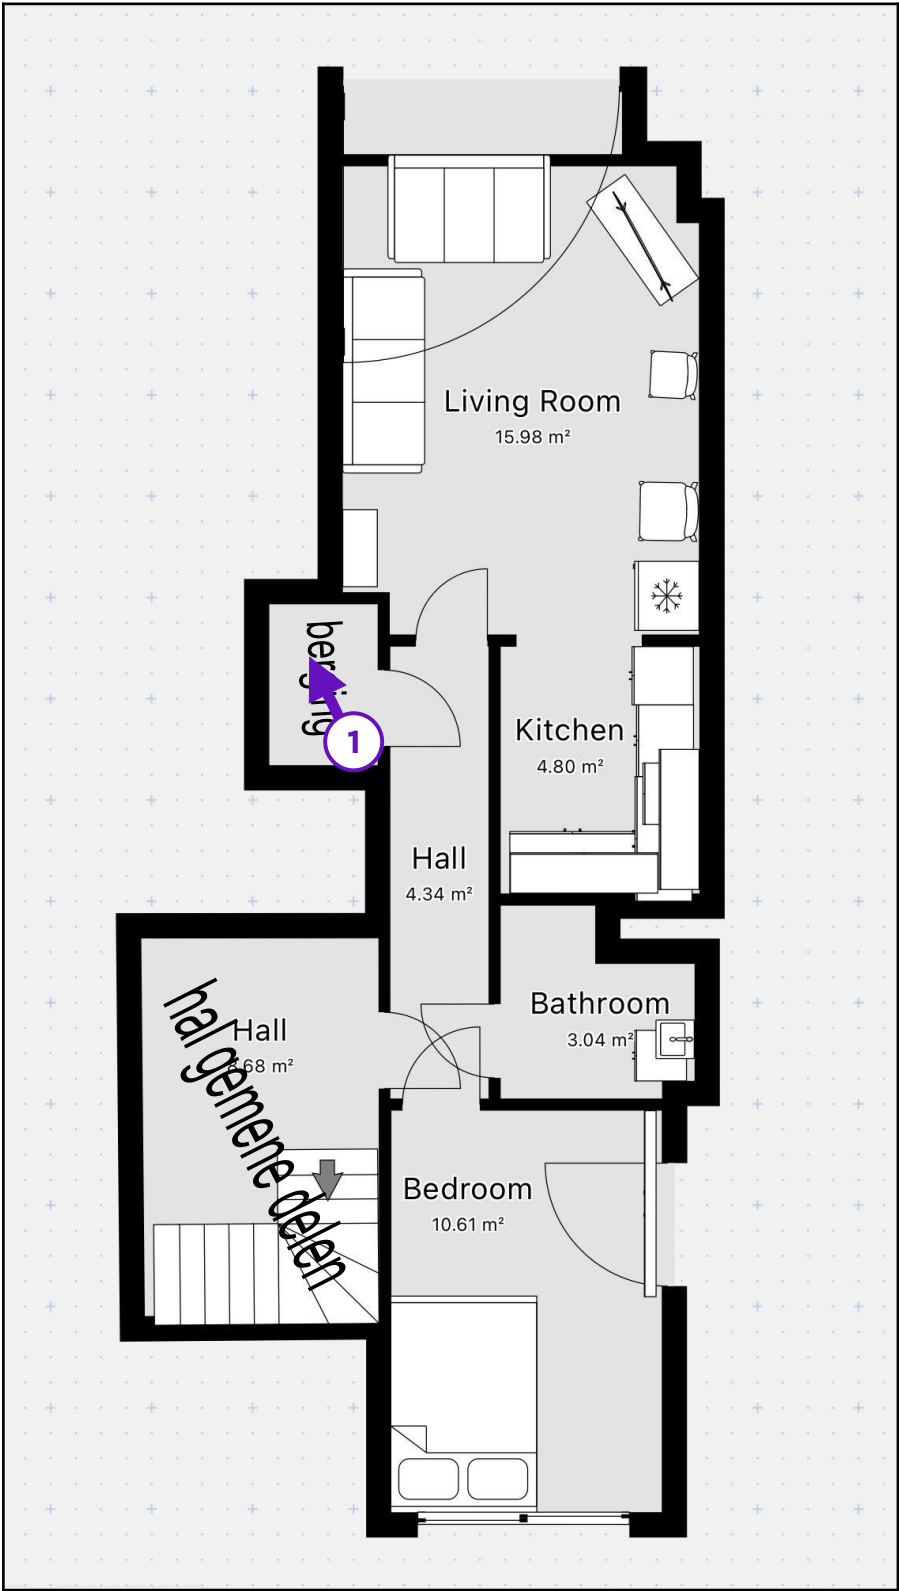
# Plan 1.3: Appartement grondplan

| 1. CV Ketel | Advies | - |

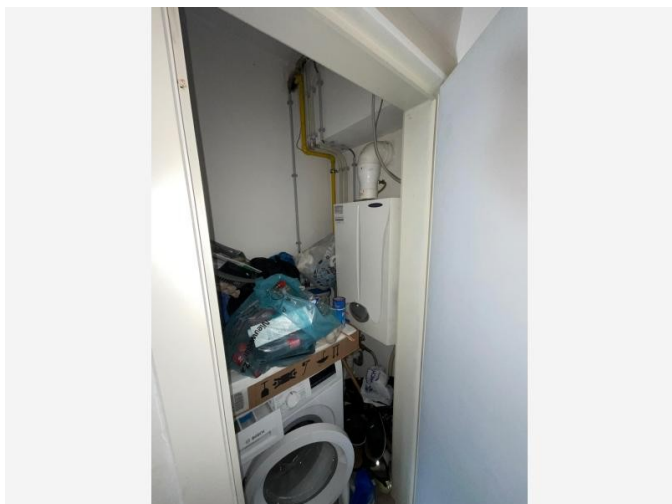
Vrije foto

Het eventueel gebruik van asbesthoudend materiaal is niet gekend, deze mogelijke materialen zijn visueel niet waarneembaar.

Te controleren door een opgeleid techniker of er al onderdelen vervangen werden tijdens onderhoudsbeurten.

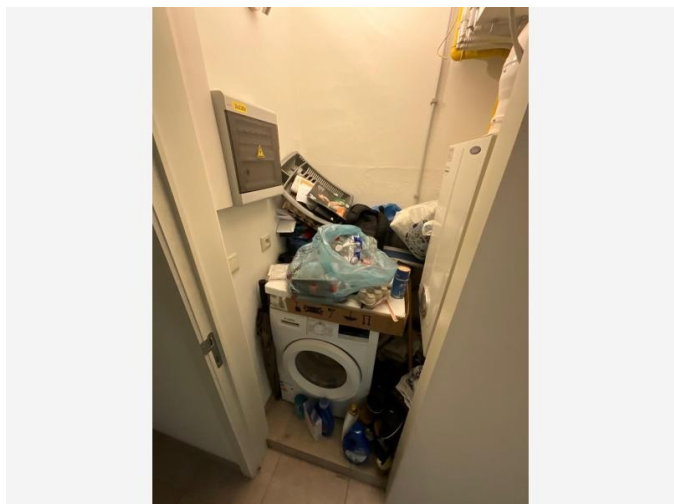
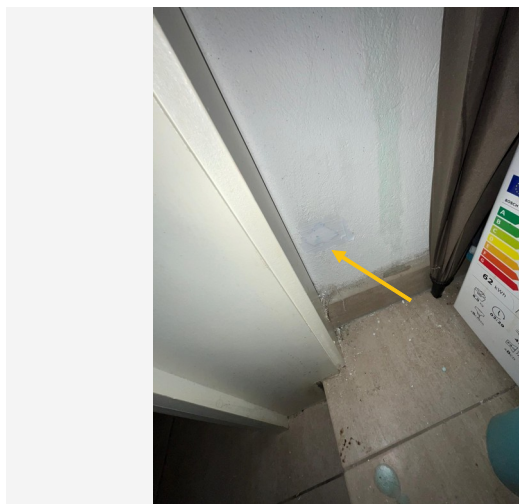
Geen asbest

| # | Type | Referentie | Resultaat |
|---|---|---|---|
| 2.1 | Mengmonster | 003 | Geen asbest |

| Beschrijving | 003 Cementering binnen (met staalname) |
| Bindmiddel van materiaal | Cement |
| Gebondenheid op basis van bindmiddel | Hecht |

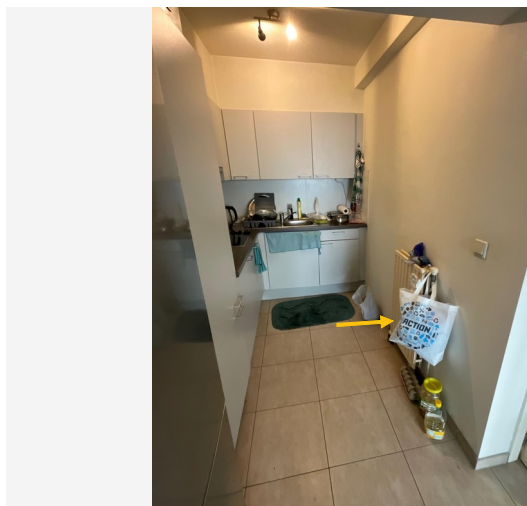
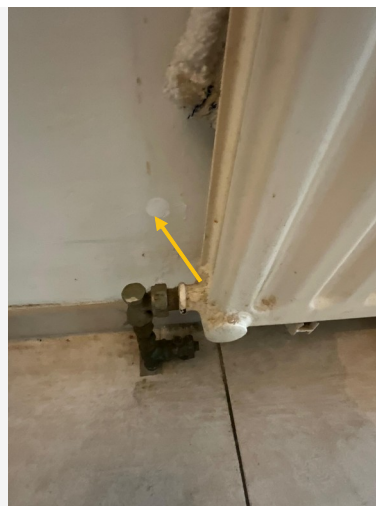
## Fiche 3: 001 Pleister Wand (overal volle wanden)

Geen asbest

| # | Type | Referentie | Resultaat |
|---|---|---|---|
| 3.1 | Mengmonster | 001 | Geen asbest |

| Bindmiddel van materiaal | Gips - kalk |
| Gebondenheid op basis van bindmiddel | Niet-hechtgebonden |

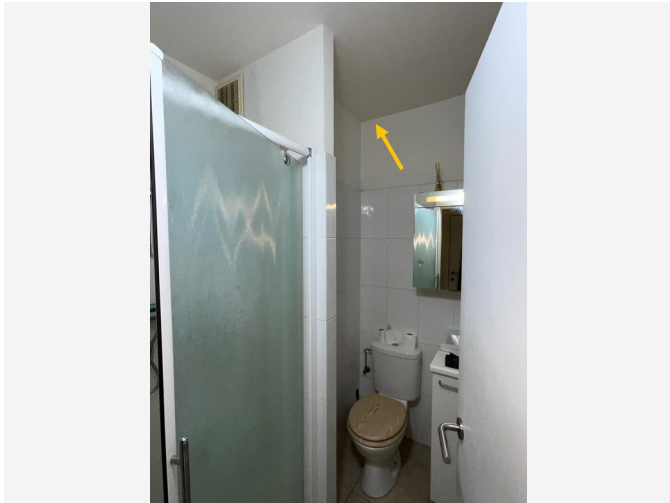
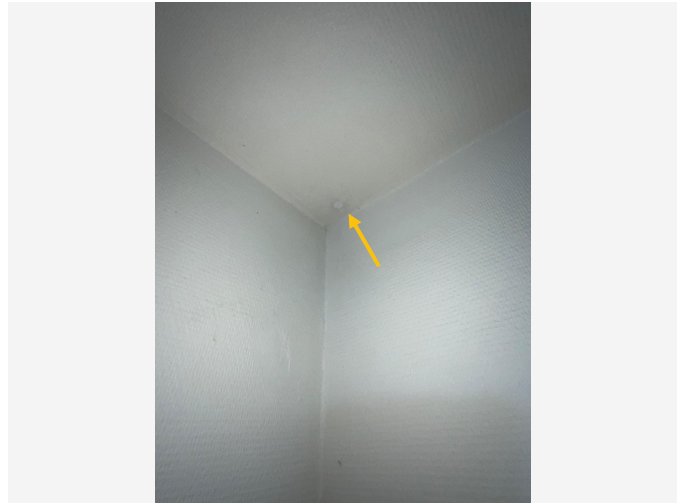
## Fiche 4: 002 Pleister plafond (volle plafonds)

Geen asbest

| # | Type | Referentie | Resultaat |
|---|---|---|---|
| 4.1 | Mengmonster | 002 | Geen asbest |

| Bindmiddel van materiaal | Gips - kalk |
| Gebondenheid op basis van bindmiddel | Niet-hechtgebonden |
