# Asbestinventarisatetest

Meistraat 29/1, 2590 Berlaar

Attestnummer : 20250922-000292.000

**Asbestveilig** (maar niet asbestvrij)

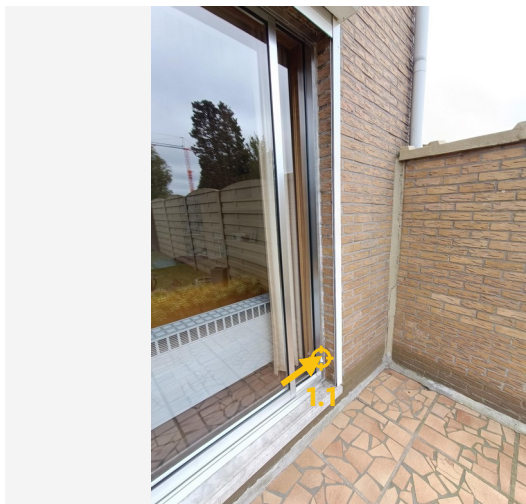
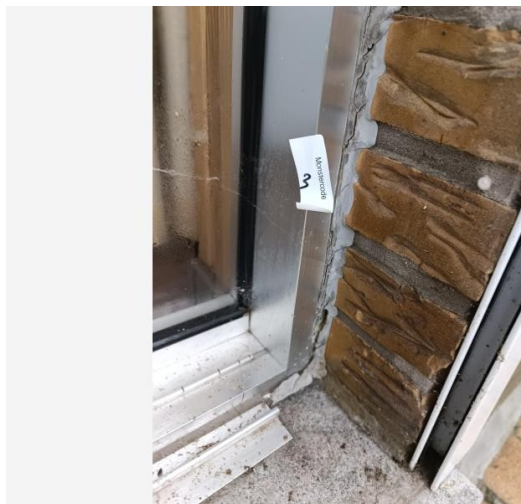
| Fiche 1: Mastiek ramen zij- en achtergevel..... | 14 |

Het asbestmateriaal valt onder de mijlpaal van 2040.

| Eindbeoordeling materiaalrisico | Laag materiaalrisico en/of verlaagde kans op vezelvrijgave |

| Gebondenheid | Categorie 1: hechtgebonden in oorsprong |
| Asbestsoort (vezeltype) | Alleen chrysotiel |
| Asbestconcentratie | Laag (< 50%) |
| Toestand van het materiaal | Licht beschadigd, licht verweerd. Intact calciumsilicaatmateriaal of categorie III 'gebondenheid' |

| # | Type | Referentie | Resultaat |
|---|---|---|---|
| 1.1 | Puntmonster | 3 | Chrysotiel |

| Beschrijving | Mastiek ramen zij- en achtergevel |
| Opmerking | <p>Verdacht kitwerk werd bemonsterd.</p> <p>Hoeveelheden betreft +/- 20 lm</p> <p>Het gewicht en lm is een beredeneerde schatting. Er worden geen rechten verleend aan deze oppervlaktes. De dikte is een schatting die voorkomt uit de monsterplaatsen en is daarom niet altijd representatief</p> |

- Zorg voor een veilig beheer. Vermijd het beschadigen van het asbestmateriaal. Controleer de toestand jaarlijks op wijzigingen.

- Eenvoudige handelingen: mag via doe-het-zelf of door werknemer(s) met opleidingsattest eenvoudige handelingen aluminium raam:

Wordt sterk afgeraden deze toepassing via doe-het-zelf te verwijderen omwille van reële kans op vezelvrijgave. verwijdering doe het zelf en EH opgeleid personeel : De toepassing extra fixeren en losbeitelen  
Standaard dragen van de nodige wegwerp beschermingsmiddelen FFP 3 masker , handschoenen en tyvec CAT III type 5-6 , afspoelbaar schoeisel

De toepassing extra fixeren en losbeitelen , verpakken in dubbel plastic afvalzakken , luchtdicht afsluiten en afvoeren naar een plaatselijk containerpark als asbesthoudend afval Voor hechtgebonden toepassingen: Bij verwijdering door doe-het-zelf moet men dit afval dubbel en luchtdicht verpakt aandienen bij het gemeentelijk recyclagepark. Men raadpleegt best op voorhand de voorwaarden van het recyclagepark.

- Eenvoudige handelingen: enkel door erkend asbestverwijderaar EH erkend saneerder.

De saneerder motiveert de verwijderingsmethode in het werkplan. Verwijdering met puntafzuiging dmv een stofzuiger met absoluut filter of (methode inslijpen baksteen voor mastiek gevel/raamkader ). Notitie : Bij vernieuwing/vervanging van de ramen : Oud raamwerk word gerecycleerd , er mogen geen restanten aan het raamwerk achter blijven. Zie ook link Zie <https://ovam.vlaanderen.be/wie-mag-wat-verwijderen>  
<https://ovam.vlaanderen.be/voorzorgsmaatregelen-bij-asbestverwijdering>  
<https://ovam.vlaanderen.be/asbestafval-afvoeren> Zie ook wetgevend kader (website van de OVAM en CODEX boek VI titel 3). <http://werk.belgie.be/sites/default/files/content/documents/Welzijn%20op%20het%20werk/Regelgeving/Codex%20boek%20VI%20titel%203%20Asbest.pdf> methodiek verwijderingsmethodes worden achteraan in het attest verder toegelicht Mag en wil uzelf verwijderen: Zorg er dan voor dat: -u zich vooraf goed informeert op [www.asbestinfo.be](http://www.asbestinfo.be) -u zich beschermt met een FFP3 mondkap, wegwerphandschoenen, wegwerpoveral Cat III type 5-6, afspoelbaar schoeisel -er geen minderjarigen of derden aanwezig zijn -u beschikt over PE-folie en zakken om loskomende deeltjes en het afval op te vangen en te verpakken -u beschikt over een vernevelaar (water) of fixeermiddel om het abestmateriaal te bevochtigen tijdens de volledige duur van de werken -u weet hoe u asbestmateriaal veilig kan demonteren zonder stof of breuken -u beschikt over natte doeken om eventuele resten en stof weg te nemen

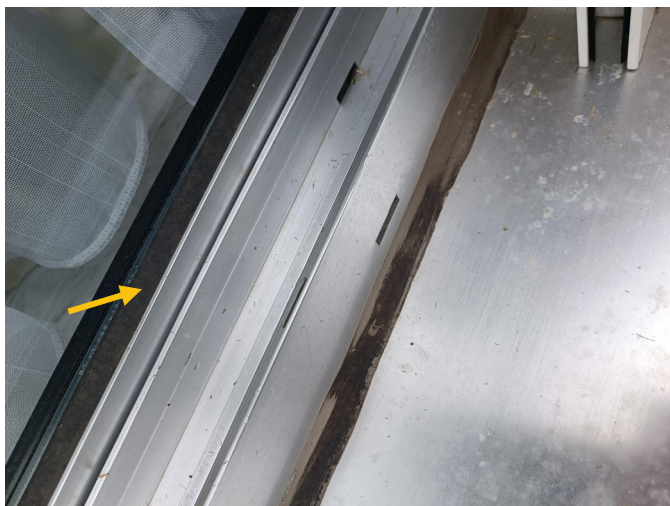
| Fiche 2: Stopverf raamwerk..... | 18 |

De gebruikte siliconen kit is niet asbestverdacht.

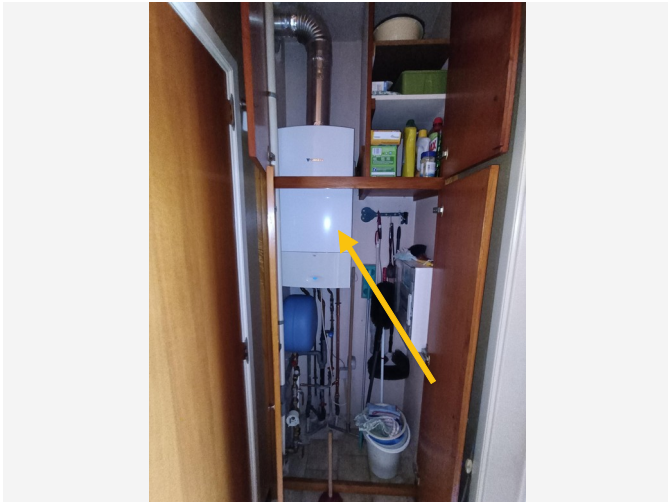
## Fiche 3: HVAC-installatie: staat niet vermeld in het IAD bronnenboek

De ketel van het merk Junkers werd onderzocht; geen type of serienummer gevonden. Laat de ketel controleren door een opgeleid techniker (basis 8u asbest)

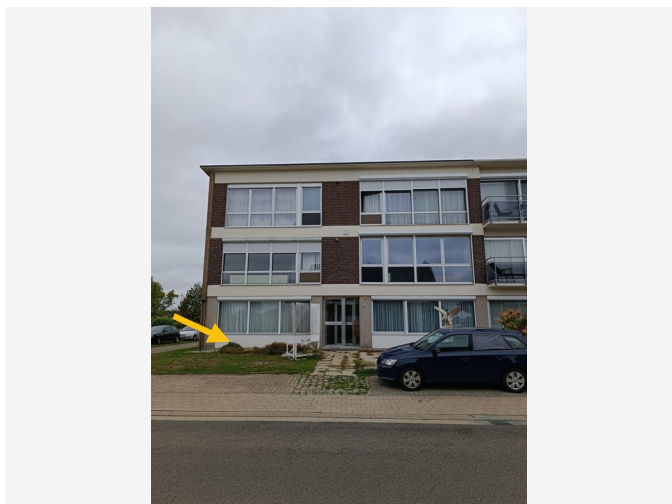
| Fiche 4: Cementering gemeenschappelijke delen..... | 20 |

De cement wanden op de voorgevel behoort toe tot de gemeenschappelijke delen. Cement is een asbestverdacht materiaal. Meld schade bij de VME /syndicus van het gebouw. Informatie / resultaten van deze toepassing kan u raadplegen/opvragen in het asbestattest gemeenschappelijke delen (indien beschikbaar)

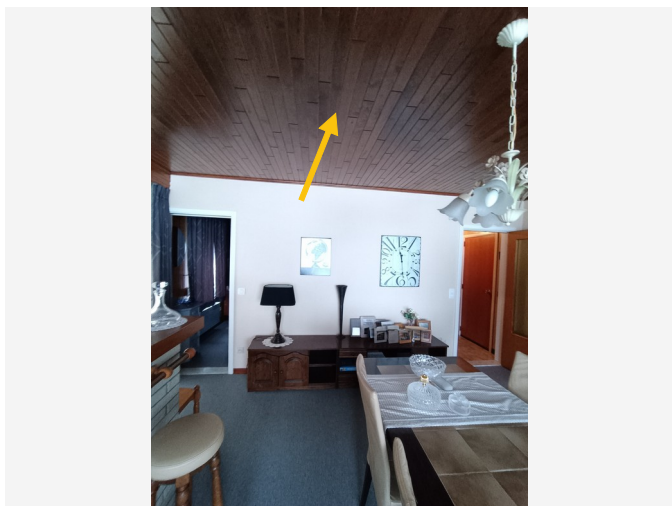
| Fiche 5: Valse plafonds..... | 21 |

Alle plafonds zijn afgewerkt met valse plafonds in plaatmateriaal. Het is niet duidelijk of er pleisterwerk of ander verdacht asbestmateriaal aanwezig is achter deze valse plafonds, het is aangewezen om bijkomend onderzoek uit te voeren bij werken. Het plafond bestaat uit hout.

Zonder destructieve handeling is het niet mogelijk om na te gaan of er asbesthoudende materialen aanwezig zijn achter de plafond afwerking. Als bij sloop of renovatie blijkt dat er achter deze plafonds nog pleisterwerk of asbest verdachte toepassingen aanwezig zijn, moet dit bemonsterd worden.

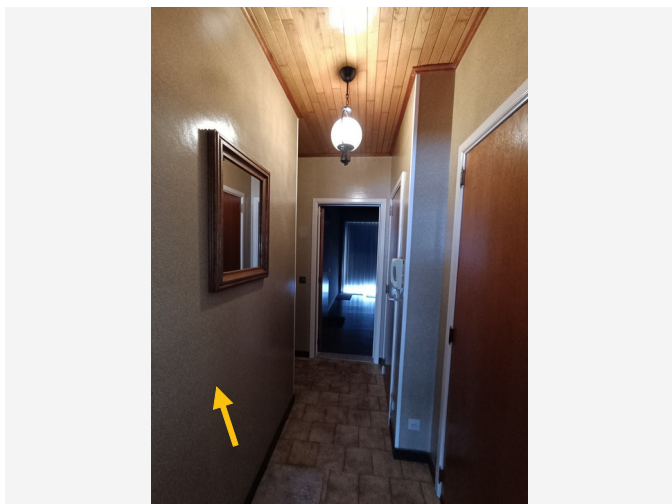
| Fiche 6: Valse wanden..... | 22 |

De wanden van de inkomhal zijn bekleed met kurk.

De oostwand van de keuken is afgewerkt met plaatmateriaal. (gipskarton)

Het is niet duidelijk of er pleisterwerk of asbest toepassingen aanwezig zijn achter/op deze valse wanden, het is aangewezen om bijkomend onderzoek uit te voeren bij werken.

Zonder destructieve handeling is het niet mogelijk om na te gaan of er asbesthoudende materialen aanwezig zijn achter de wand afwerking. Als bij sloop of renovatie blijkt dat er achter deze wanden nog pleisterwerk of asbest verdachte toepassingen aanwezig zijn, moet dit bemonsterd worden.

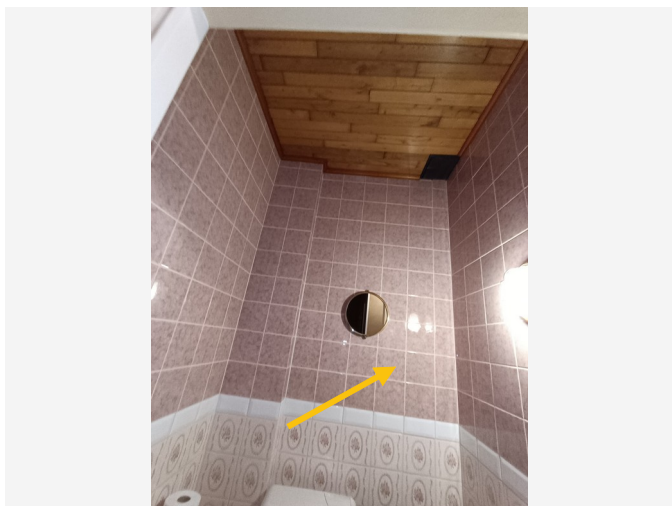
| Fiche 7: Tegellijm..... | 23 |

In het inspectieprotocol is een monstername van tegellijm verplicht om dit te identificeren als niet-asbesthoudend. Er waren geen facturen ter beschikking die bevestigen dat de tegels na 2001 waren geplaatst. Er waren geen bestaande beschadigingen aan de wandtegels om de lijm voldoende te kunnen inspecteren. Om dit af te toetsen is het aangewezen om bij eventuele renovatiewerken aan de tegels verder onderzoek/staalname te laten uitvoeren ter controle.

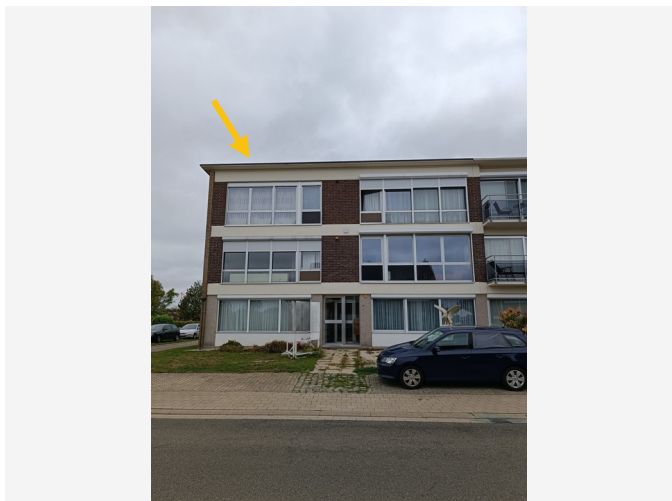
## Fiche 8: Roofing plat dak behoort tot de gemeenschappelijke delen

Volgens het inspectieprotocol is een monsternamen van roofing verplicht om dit te identificeren als niet-asbesthoudend.

Roofing van een appartementsgebouw of garages in serie behoort tot de gemeenschappelijke delen.

De dakbedekking (roofing) zal gecontroleerd en beschreven worden in het asbestattest van de GD.

Bij werken of schade dit melden bij de gebouwbeheerder

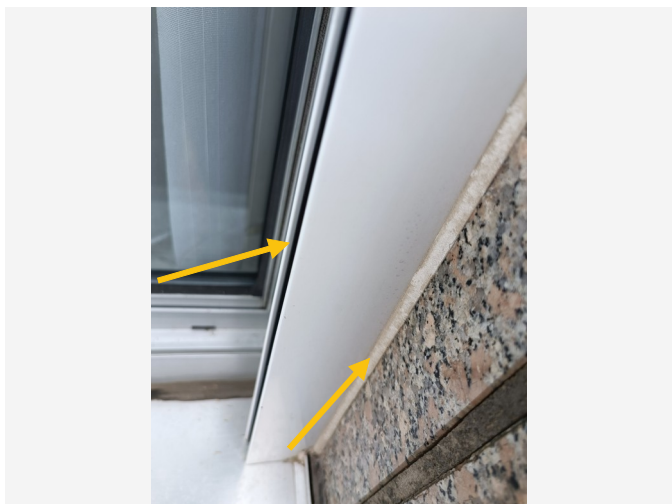
| Fiche 9: Mastiek ramen vooraan..... | 25 |

De gebruikte siliconen kit is niet asbestverdacht.

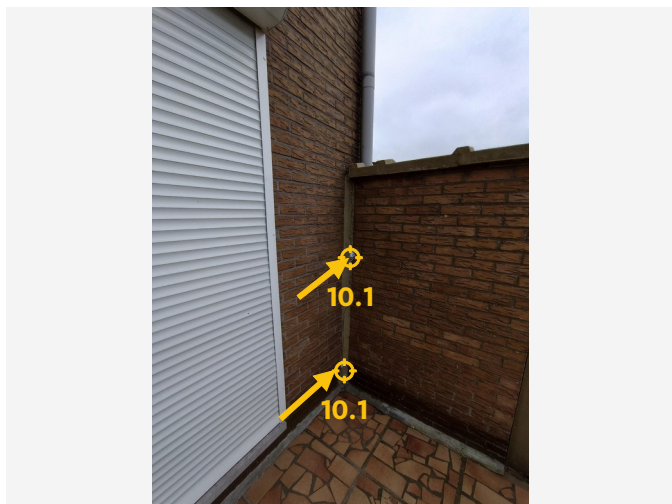
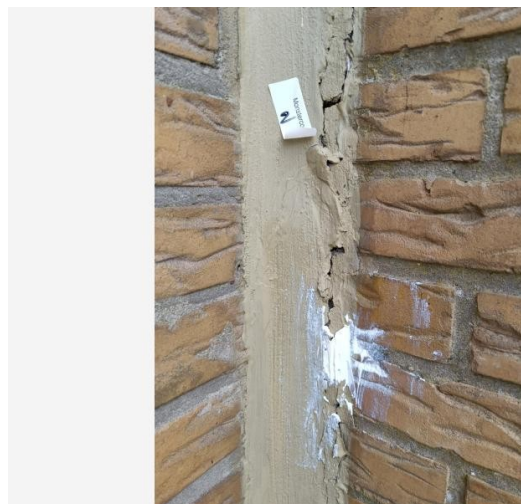
| Fiche 10: Cementering achtergevel/omheining..... | 27 |

Geen asbest

| # | Type | Referentie | Resultaat |
|---|---|---|---|
| 10.1 | Mengmonster | 2 | Geen asbest |

| Opmerking | <p>Cementering aanwezig onderaan de achtergevel en aan de aanhechting achtergevel/omheining.</p> <p>De vermelde oppervlaktes en volumes betreffen een beredeneerde schatting. Er worden geen rechten verleend aan deze oppervlaktes/volumes. De dikte is een schatting die voortvloeit uit de monsterplaatsen en is daarom niet altijd representatief.</p> |

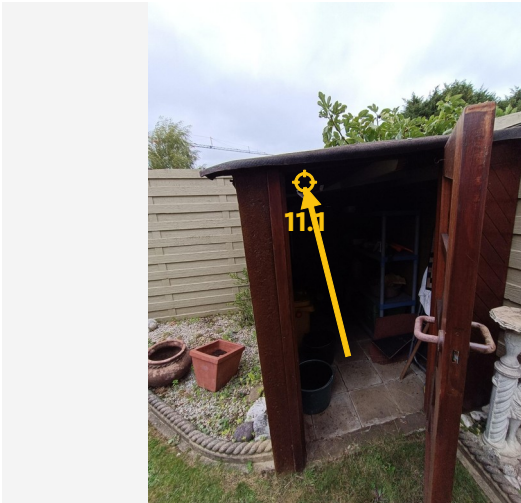
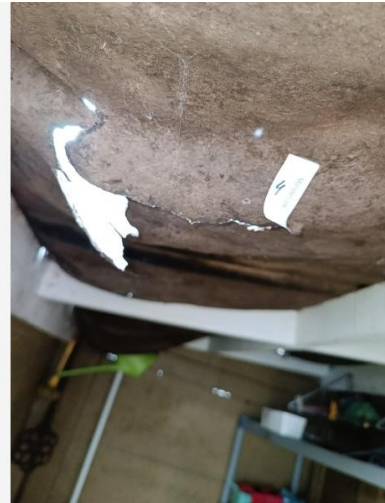
## Fiche 11: Roofing tuinberging

Geen asbest

| # | Type | Referentie | Resultaat |
|---|---|---|---|
| 11.1 | Puntmonster | 4 | Geen asbest |

| Opmerking | <p>Er werd een staal genomen aan een uitstekend stuk roofing waardoor de waterdichtheid niet in het gedrang komt .</p> <p>De vermelde oppervlaktes, diktes en volumes betreffen een beredeneerde schatting. Er worden geen rechten verleend aan deze oppervlaktes/diktes/volumes.</p> |

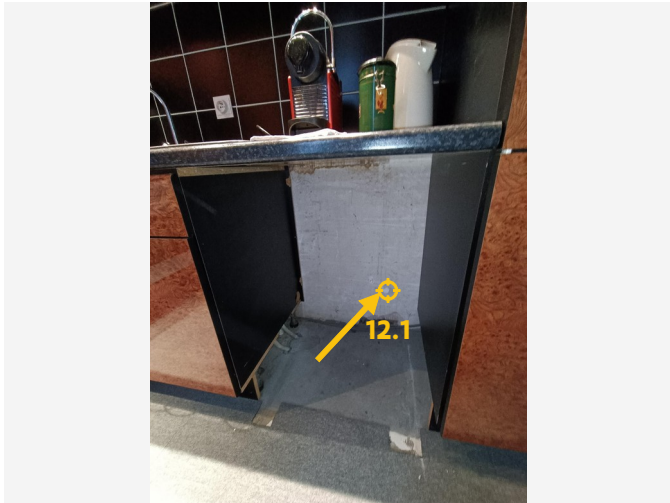
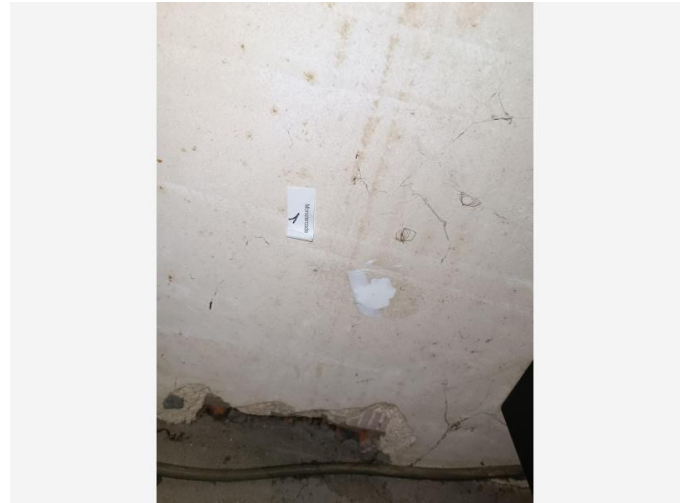
## Fiche 12: Muurpleister

Geen asbest

| # | Type | Referentie | Resultaat |
|---|---|---|---|
| 12.1 | Mengmonster | 1 | Geen asbest |

| Opmerking | <p>Volgens het inspectieprotocol is een monstername van het pleisterwerk verplicht om dit te identificeren als niet-asbesthoudend.</p> <p>Locatie staalnames: individuele ruimte: Slaapkamer W &amp; Leefruimte / natte ruimte: Keuken / stookplaats: Inkomhal</p> <p>De vermelde oppervlaktes en volumes betreffen een beredeneerde schatting. Er worden geen rechten verleend aan deze oppervlaktes/volumes. De dikte is een schatting die voorkomt uit de monsterplaatsen en is daarom niet altijd representatief.</p> <p>Er bevinden zich enkele valse wanden. Het is niet duidelijk of er pleisterwerk of asbest toepassingen aanwezig zijn achter/op deze valse wanden, het is aangewezen om bijkomend onderzoek uit te voeren bij werken.</p> |
