# Asbestinventarisatetest

Liersebaan 7, 2240 Zandhoven

Attestnummer : 20251224-000242.000

**Asbestveilig** (maar mogelijk niet asbestvrij)

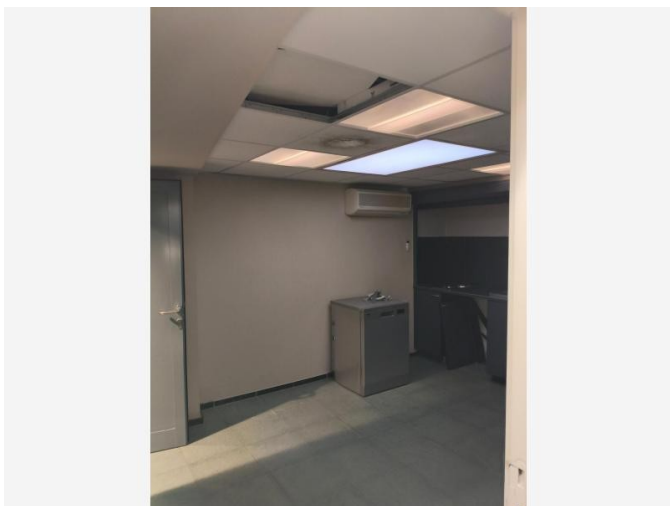
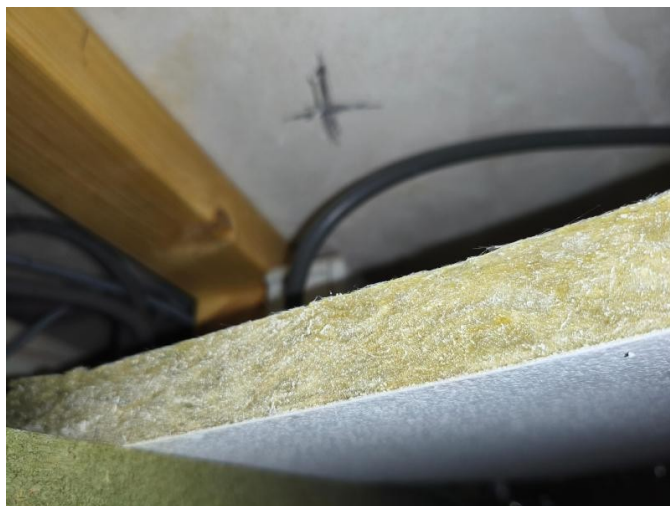
Alle plafonds, buiten de cv ruimte, zijn afgewerkt met valse plafonds in plaatmateriaal. Het is niet duidelijk of er pleisterwerk of ander verdacht asbestmateriaal aanwezig is achter / op deze valse plafonds, het is aangewezen om bijkomend onderzoek uit te voeren bij werken. Het plafond bestaat uit glasvezeltegels. Zonder destructieve handeling is het niet mogelijk om na te gaan of er asbesthoudende materialen aanwezig zijn achter de plafond afwerking. Als bij sloop of renovatie blijkt dat er achter deze plafonds nog pleisterwerk of asbest verdachte toepassingen aanwezig zijn, moet dit bemonsterd worden.

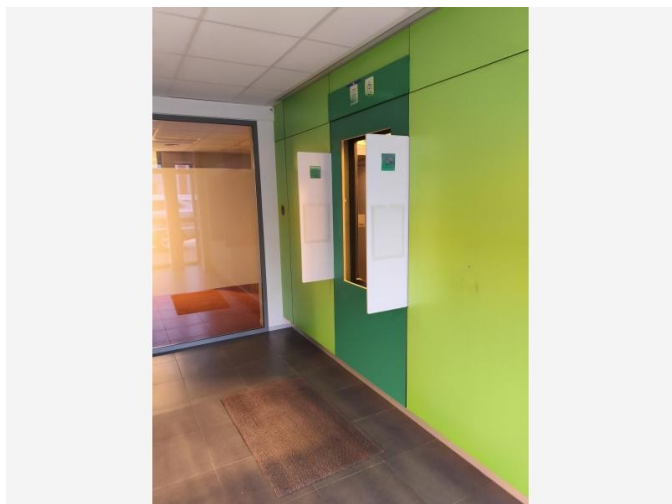
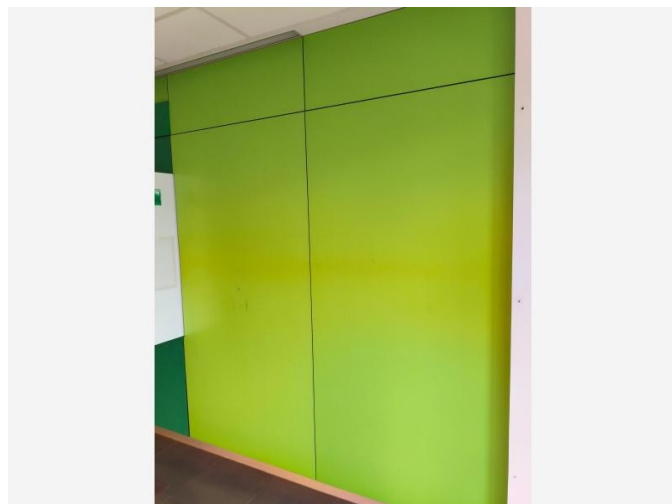
bepaalde binnenwanden zijn afgewerkt met valse wanden uit gipskarton en staalplaatmateriaal. Het is niet duidelijk of er pleisterwerk of asbest toepassingen aanwezig zijn achter/op deze valse wanden, het is aangewezen om bijkomend onderzoek uit te voeren bij werken.

Zonder destructieve handeling is het niet mogelijk om na te gaan of er asbesthoudende materialen aanwezig zijn achter de wand afwerking. Als bij sloop of renovatie blijkt dat er achter deze wanden nog pleisterwerk of asbest verdachte toepassingen aanwezig zijn, moet dit bemonsterd worden.

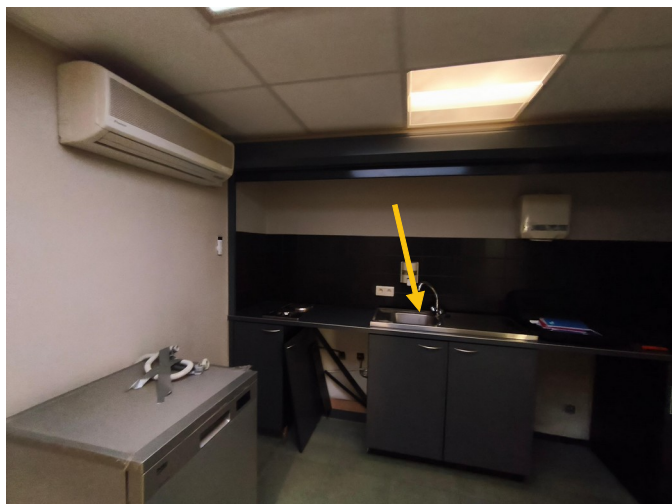
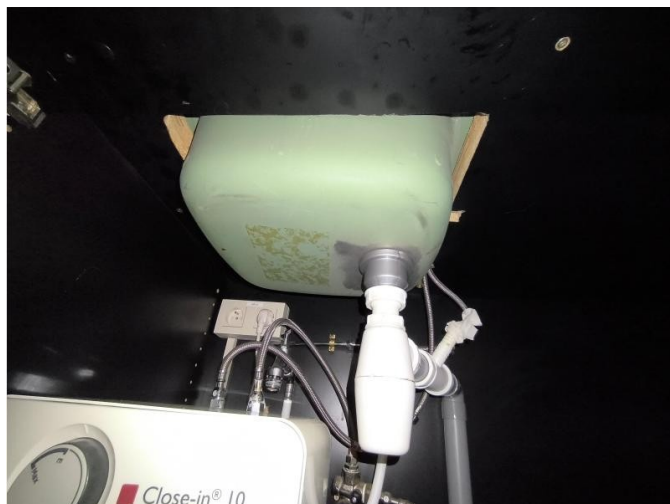
De keuken is van een recent bouwjaar, de ontdreuningsplaat spoelbak keuken werd gecontroleerd en is niet aanwezig.

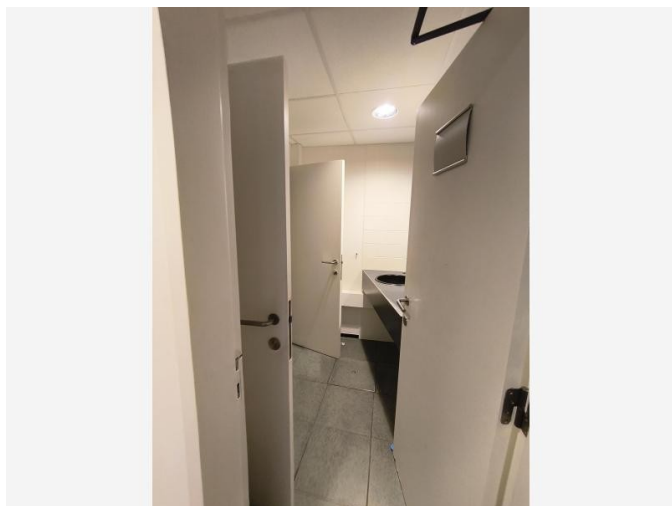
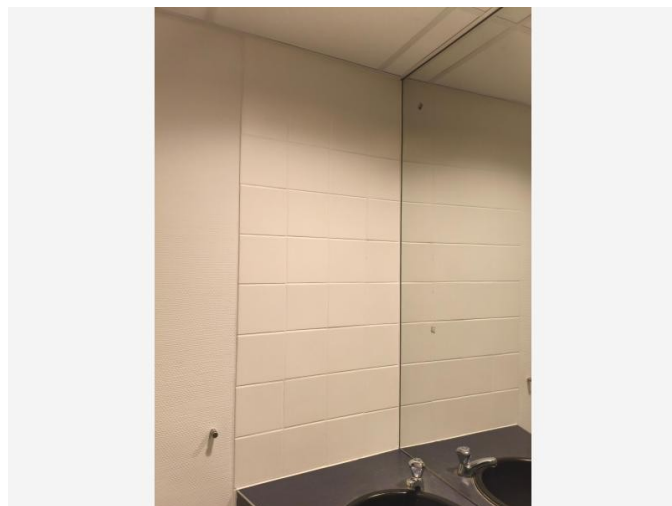
In het inspectieprotocol is een monsternamen van tegellijm verplicht om dit te identificeren als niet-asbesthoudend. Er waren geen Er zijn tegels in de keuken, in de kast bij de tweede spoelbak, en tegels in de toiletten en wastafel. Ook zijn er tegel plinten doorheen het hele inspectiegebied. Er waren geen bestaande beschadigingen aan de wandtegels om de lijm voldoende te kunnen inspecteren. Om dit af te toetsen is het aangewezen om bij eventuele renovatiewerken aan de tegels verder onderzoek/staalname te laten uitvoeren ter controle.

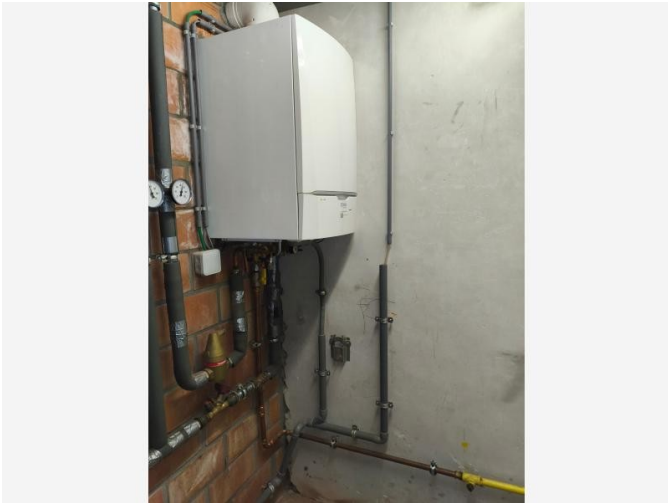
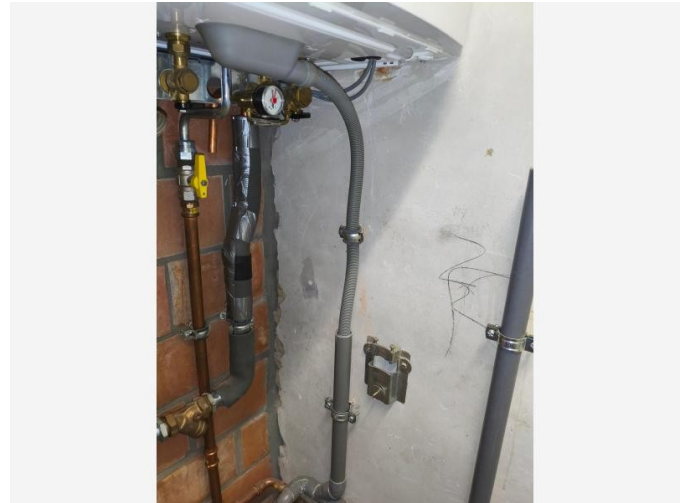
## Fiche 5: Muurpleister

Geen asbest

| # | Type | Referentie | Resultaat |
|---|---|---|---|
| 5.1 | Mengmonster | 1 muren | Geen asbest |

| Opmerking | <p>Volgens het inspectieprotocol is een monstername van het pleisterwerk verplicht om dit te identificeren als niet-asbesthoudend.</p> <p>Locatie staalnames: individuele ruimte: kantoor aan de achterkant/<br/>natte ruimte: keuken onder werkblad/ stookplaats: bij de cv-ketel /<br/>traphal: gang in het midden</p> <p>De vermelde oppervlaktes en volumes betreffen een beredeneerde schatting. Er worden geen rechten verleend aan deze oppervlaktes/volumes. De dikte is een schatting die voorkomt uit de monsterplaatsen en is daarom niet altijd representatief.</p> <p>Er bevinden zich enkele valse wanden. Het is niet duidelijk of er pleisterwerk of asbest toepassingen aanwezig zijn achter/op deze valse wanden, het is aangewezen om bijkomend onderzoek uit te voeren bij werken.</p> |

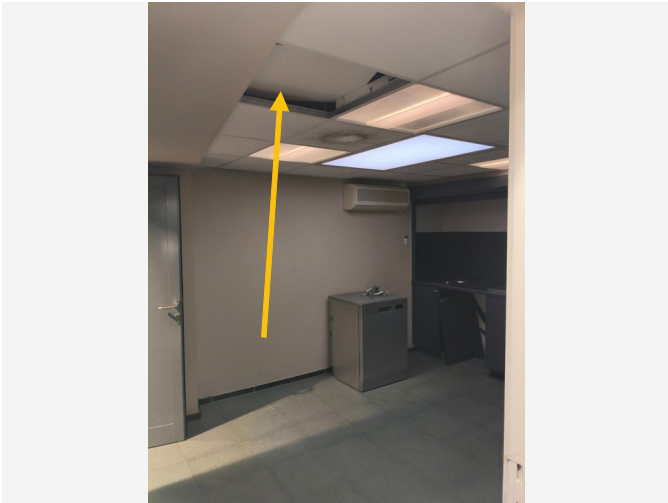
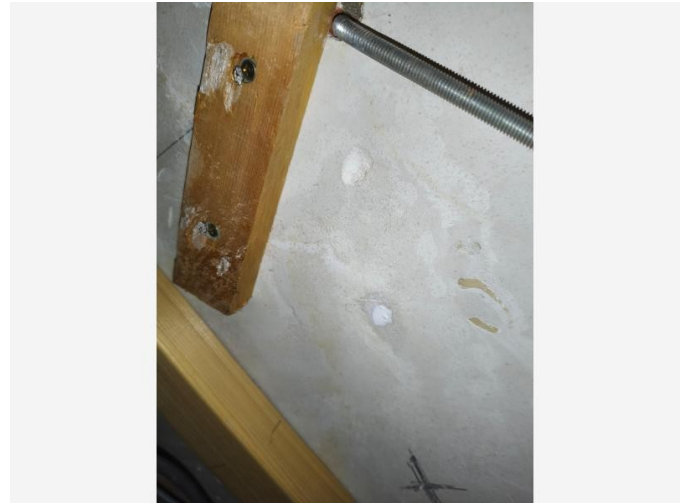
## Fiche 6: Plafondpleister

Geen asbest

| # | Type | Referentie | Resultaat |
|---|---|---|---|
| 6.1 | Mengmonster | 2 plafond | Geen asbest |

| Opmerking | <p>Volgens het inspectieprotocol is een monstername van het pleisterwerk verplicht om dit te identificeren als niet-asbesthoudend.</p> <p>Locatie staalnames: individuele ruimte: geen pleisterwerk zichtbaar/<br/>natte ruimte: keuken bij een openliggende plafondtegels/ stookplaats:<br/>cv-ketel ruimte/ traphal: geen pleisterwerk zichtbaar</p> <p>De vermelde oppervlaktes en volumes betreffen een beredeneerde schatting. Er worden geen rechten verleend aan deze oppervlaktes/volumes. De dikte is een schatting die voortvloeit uit de monsterplaatsen en is daarom niet altijd representatief.</p> <p>Er bevinden zich enkele plafonds. Het is niet duidelijk of er pleisterwerk of asbest toepassingen aanwezig zijn achter/op deze valse plafonds, het is aangewezen om bijkomend onderzoek uit te voeren bij werken</p> |

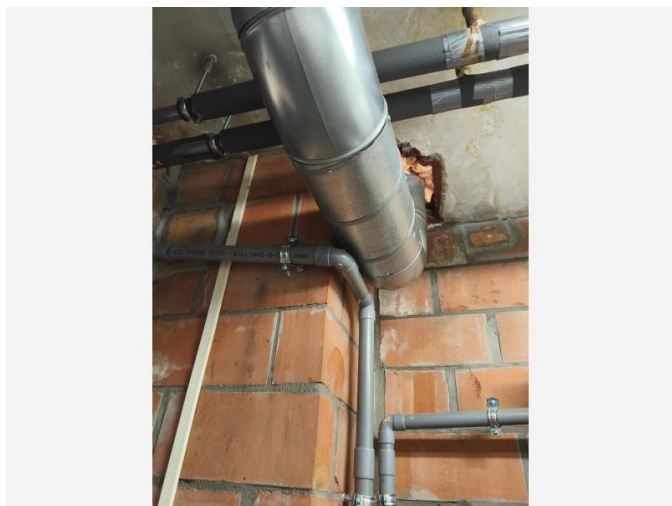
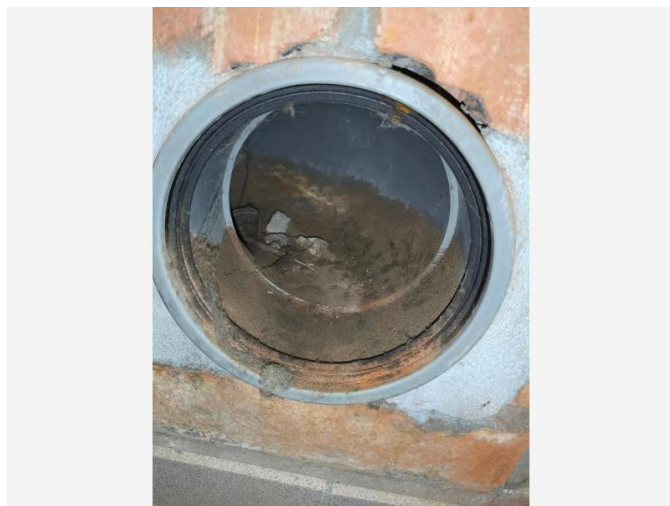
### Fiche 7: rookgaskanalen

| Beschrijving | Notitie | Terug te vinden op plannen |
|---|---|---|
| Fiche 7: rookgaskanalen | De kanalen zijn van metaal en niet verdacht. Dit is enkel te zien in de Cv-ketel ruimte. Bij werken is het aangeraaden om waakzaam te zijn voor mogelijks wel asbesthoudende materialen die nu niet waarneembaar zijn. | Plan 1.1: kantoor gelijkvloers |

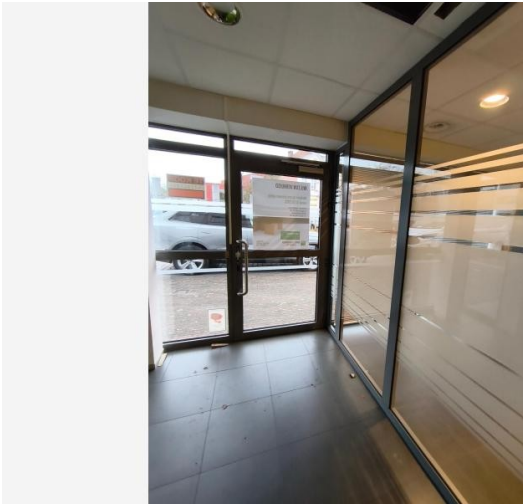
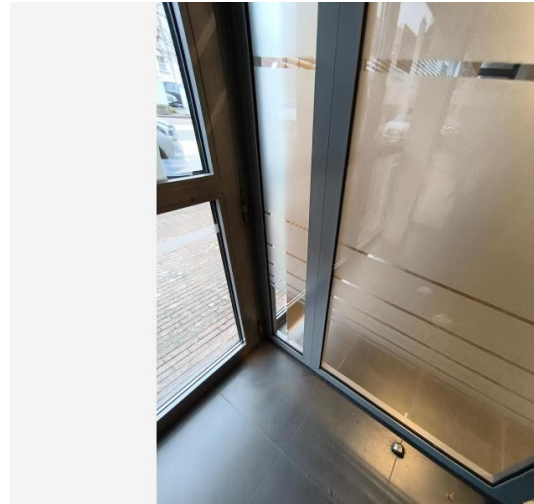
## Fiche 8: Kit niet verdacht (visueel vastgesteld)

| Beschrijving | Notitie | Terug te vinden op plannen |
|---|---|---|
| Fiche 8: Kit niet verdacht (visueel vastgesteld) | De gebruikte siliconen kit is niet asbestverdacht | Plan 1.3: kantoor gelijkvloers |

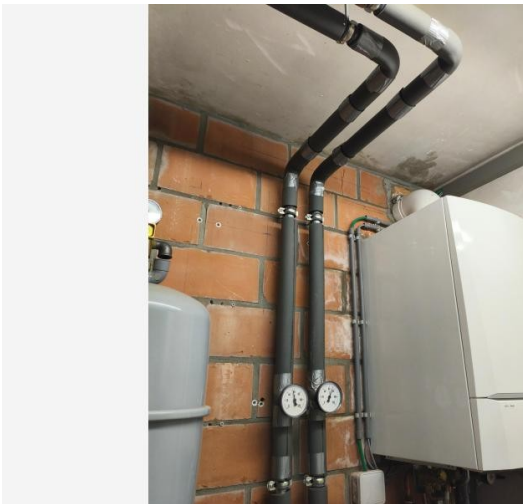
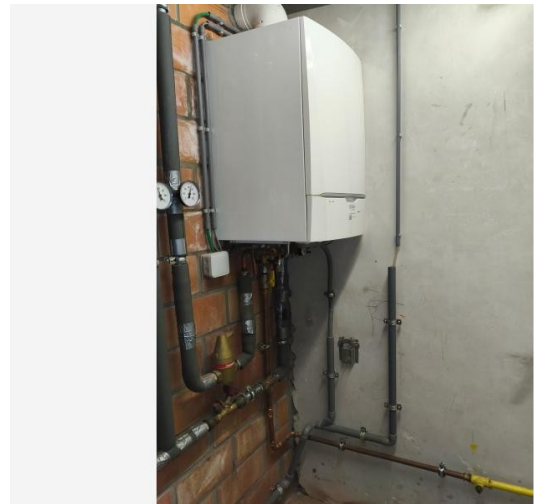
## Fiche 9: CV Ketel/boiler

| Beschrijving | Notitie | Terug te vinden op plannen |
|---|---|---|
| Fiche 9: CV Ketel/boiler | De cv-ketel is niet verdacht. Het bouwjaar is kunnen vaststellen op dec 2015. | Plan 1.3: kantoor gelijkvloers |

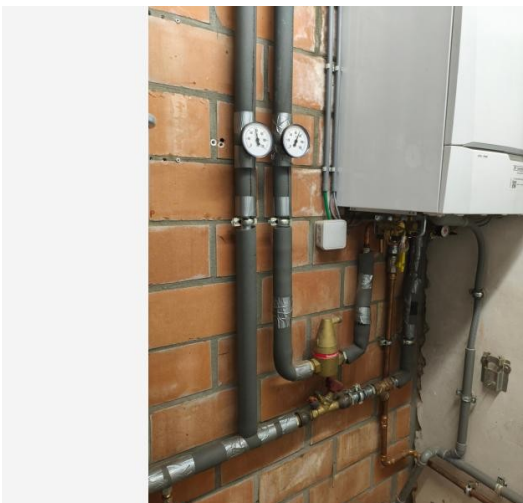
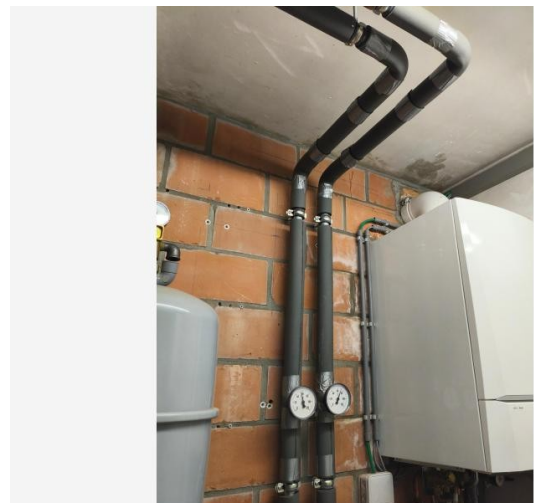
## Fiche 10: Leidingisolatie: niet verdacht

| Beschrijving | Notitie | Terug te vinden op plannen |
|---|---|---|
| Fiche 10: Leidingisolatie: niet verdacht | De thermische isolatie bestaat uit schuim. Asbestvezels werden verwerkt in de pleisterlaag.<br><br>Er is geen pleisterlaag aanwezig , de isolatie is hierdoor niet verdacht. | - |
