Asbestinventarisatetest

Salvialaan 18, 2290 Vorselaar

Attestnummer : 20260216-000182.000

Asbestveilig (maar niet asbestvrij)

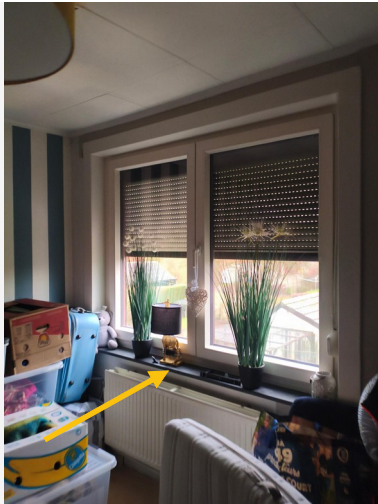
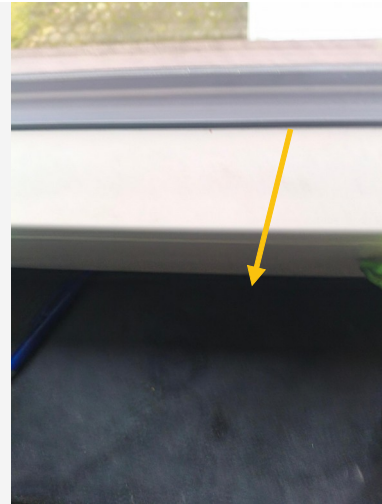
Het asbestmateriaal valt onder de mijlpaal van 2040.

Zeer laag materiaalrisico en/of zeer lage kans op vezelvrijgave

Gebondenheid	Categorie 1: hechtgebonden in oorsprong
Asbestsoort (vezeltype)	Alleen chrysotiel
Asbestconcentratie	Laag (< 50%)
Afschermingsgraad van het gehele materiaal	Niet stootvaste afscherming
Toestand van het materiaal	Onbeschadigd, niet verweerd

#	Type	Referentie	Resultaat
1.1	Puntmonster	massal vensterbank	Chrysotiel

Beschrijving	Vensterbank binnen type massal
Omgeving	Binnen
Primaire drager	Wandopening verticaal (raam, deur, ...)
Asbestmateriaal	Plaat, paneel, tablet - Type Massal
Bindmiddel van asbestmateriaal	Cement
Gebondenheid op basis van bindmiddel	Hecht
Hoeveelheid (oppervlakte - dikte - aantal)	<ul style="list-style-type: none">• 1,00 m² - 2,00 cm - 10 stuks
Totaal volume	0,20 m ³
Eenvoudig bereikbaar	Ja
Bevestigingswijze	<ul style="list-style-type: none">• Verlijmd, ingegoten, versmeerd
Identificatiemethode	Een monstername door de asbestdeskundige met laboanalyse door een asbestlabo.
Destructieve handeling voor identificatie	Nee
Opmerking	De hoeveelheid is een zo nauwkeurig mogelijke opmeting. Hieraan kunnen evenwel geen rechten worden ontleend.

- Zorg voor een veilig beheer. Vermijd het beschadigen van het asbestmateriaal. Controleer de toestand jaarlijks op wijzigingen.

- Eenvoudige handelingen: mag via doe-het-zelf of door werknemer(s) met opleidingsattest eenvoudige handelingen
Deze toepassing kan door een aannemer die over een opleidingsattest eenvoudige handelingen beschikt of door een particulier (doe-het-zelf), verwijderd worden indien er geen verhoogd risico op vrijgave van asbestvezels (max. concentratie 0,01 vezels/cm³ - CODEX Art. VI.3-54) ontstaat en de toepassing voorafgaand wordt gefixeerd/bevochtigd; de individuele elementen zonder machinale werktuigen (boormachine, slijpschijf, hogedrukreiniger,...) en zonder breken of gooien een voor een losgemaakt worden; en ten slotte dubbel en luchtdicht verpakt weggevoerd worden naar een erkend afvalpunt (recyclagepark).

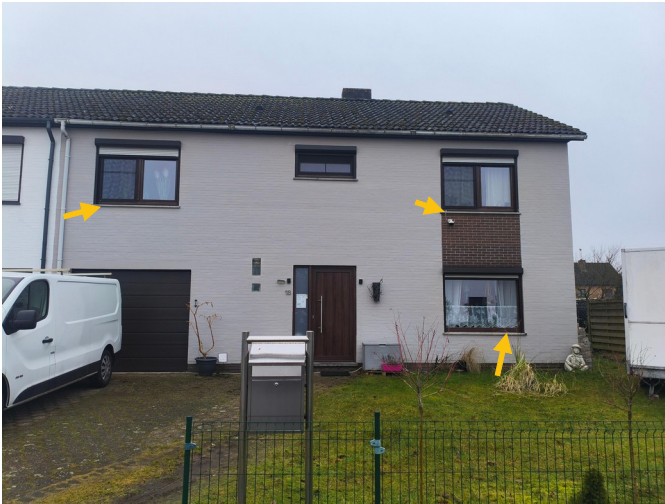
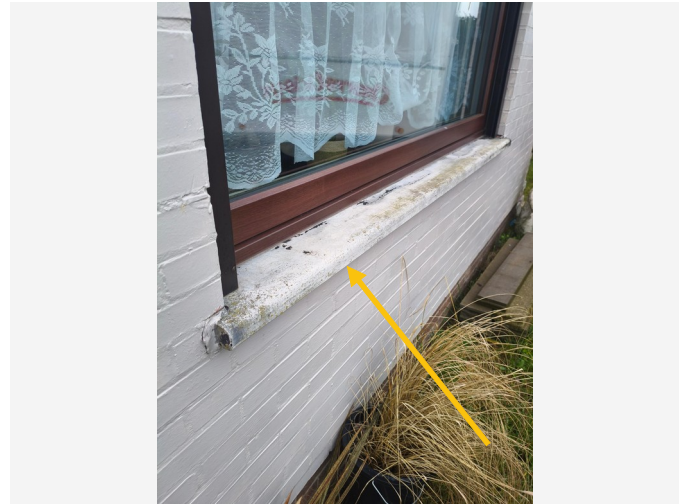
Het asbestmateriaal valt onder de mijlpaal van 2040.

Laag materiaalrisico en/of verlaagde kans op vezelvrijgave

Gebondenheid	Categorie 1: hechtgebonden in oorsprong
Asbestsoort (vezeltype)	Alleen chrysotiel
Asbestconcentratie	Laag (< 50%)
Afschermingsgraad van het gehele materiaal	Geheel of deels vrij aan de buitenlucht
Toestand van het materiaal	Licht beschadigd, licht verweerd. Intact calciumsilicaatmateriaal of categorie III 'gebondenheid'

Beschrijving	Vensterbank buiten type massal
Omgeving	Buiten
Primaire drager	Wandopening verticaal (raam, deur, ...)
Asbestmateriaal	Plaat, paneel, tablet - Type Massal
Bindmiddel van asbestmateriaal	Cement
Gebondenheid op basis van bindmiddel	Hecht
Hoeveelheid (oppervlakte - dikte - aantal)	<ul style="list-style-type: none">• 0,50 m² - 5,00 cm - 9 stuks
Totaal volume	0,225 m ³
Eenvoudig bereikbaar	Ja
Bevestigingswijze	<ul style="list-style-type: none">• Verlijmd, ingegoten, versmeerd
Identificatiemethode	<p>De asbestdeskundige beoordeelt het materiaal als asbestverdacht en dus asbesthoudend, en dit zonder monstername.</p> <p>Motivatie: De monstername brengt andere schade aan dan schade die inherent is aan de monstername.</p>
Destructieve handeling voor identificatie	Nee
Opmerking	De hoeveelheid is een zo nauwkeurig mogelijke opmeting. Hieraan kunnen evenwel geen rechten worden ontleend.

- Zorg voor een veilig beheer. Vermijd het beschadigen van het asbestmateriaal. Controleer de toestand jaarlijks op wijzigingen.

- Eenvoudige handelingen: mag via doe-het-zelf of door werknemer(s) met opleidingsattest eenvoudige handelingen
Deze toepassing kan door een aannemer die over een opleidingsattest eenvoudige handelingen beschikt of door een particulier (doe-het-zelf), verwijderd worden indien er geen verhoogd risico op vrijgave van asbestvezels (max. concentratie 0,01 vezels/cm³ - CODEX Art. VI.3-54) ontstaat en de toepassing voorafgaand wordt gefixeerd/bevochtigd; de individuele elementen zonder machinale werktuigen (boormachine, slijpschijf, hogedrukreiniger,...) en zonder breken of gooien een voor een losgemaakt worden; en ten slotte dubbel en luchtdicht verpakt weggevoerd worden naar een erkend afvalpunt (recyclagepark).

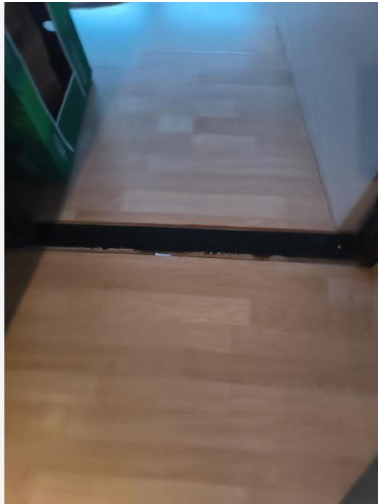
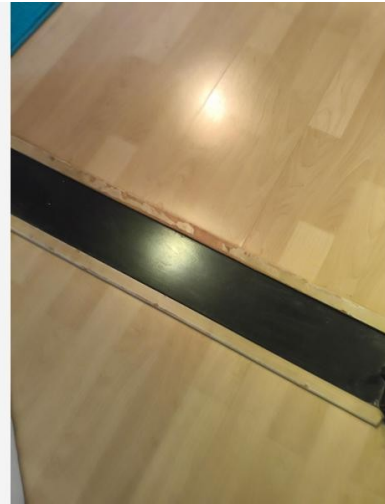
Het asbestmateriaal valt onder de mijlpaal van 2040.

Laag materiaalrisico en/of verlaagde kans op vezelvrijgave

Gebondenheid	Categorie 1: hechtgebonden in oorsprong
Asbestsoort (vezeltype)	Alleen chrysotiel
Asbestconcentratie	Laag (< 50%)
Afschermingsgraad van het gehele materiaal	Geheel of deels (ook) vrij aan de binnenlucht
Toestand van het materiaal	Licht beschadigd, licht verweerd. Intact calciumsilicaatmateriaal of categorie III 'gebondenheid'

Beschrijving	Deurdorpels type massal
Omgeving	Binnen
Primaire drager	Wandopening verticaal (raam, deur, ...)
Asbestmateriaal	Plaat, paneel, tablet - Type Massal
Bindmiddel van asbestmateriaal	Cement
Gebondenheid op basis van bindmiddel	Hecht
Hoeveelheid (oppervlakte - dikte - aantal)	<ul style="list-style-type: none">• 0,50 m² - 2,00 cm - 9 stuks
Totaal volume	0,09 m ³
Eenvoudig bereikbaar	Ja
Bevestigingswijze	<ul style="list-style-type: none">• Verlijmd, ingegoten, versmeerd
Identificatiemethode	<p>De asbestdeskundige beoordeelt het materiaal als asbestverdacht en dus asbesthoudend, en dit zonder monstername.</p> <p>Motivatie: De monstername brengt andere schade aan dan schade die inherent is aan de monstername.</p>
Destructieve handeling voor identificatie	Nee
Opmerking	De hoeveelheid is een zo nauwkeurig mogelijke opmeting. Hieraan kunnen evenwel geen rechten worden ontleend.

- Zorg voor een veilig beheer. Vermijd het beschadigen van het asbestmateriaal. Controleer de toestand jaarlijks op wijzigingen.

- Eenvoudige handelingen: mag via doe-het-zelf of door werknemer(s) met opleidingsattest eenvoudige handelingen
Deze toepassing kan door een aannemer die over een opleidingsattest eenvoudige handelingen beschikt of door een particulier (doe-het-zelf), verwijderd worden indien er geen verhoogd risico op vrijgave van asbestvezels (max. concentratie 0,01 vezels/cm³ - CODEX Art. VI.3-54) ontstaat en de toepassing voorafgaand wordt gefixeerd/bevochtigd; de individuele elementen zonder machinale werktuigen (boormachine, slijpschijf, hogedrukreiniger,...) en zonder breken of gooien een voor een losgemaakt worden; en ten slotte dubbel en luchtdicht verpakt weggevoerd worden naar een erkend afvalpunt (recyclagepark).

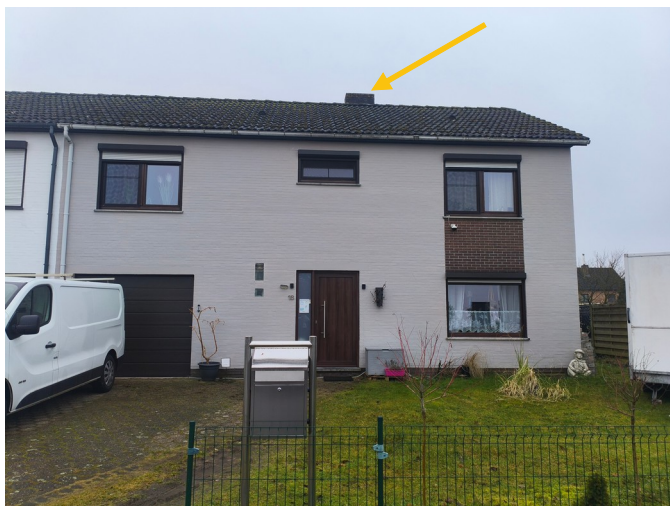
Situeringfoto

Tijdelijke beperking

Reden: Het te onderzoeken materiaal situeert zich hoger dan 3,50 m te rekenen vanaf een veilige ondergrond

Uitleg van de asbestdeskundige: Bij werken (dak of reiniging schouw) kan een stelling geplaatst worden, het is niet duidelijk of er asbestverdachte materialen aanwezig zijn in/rond de schouw.

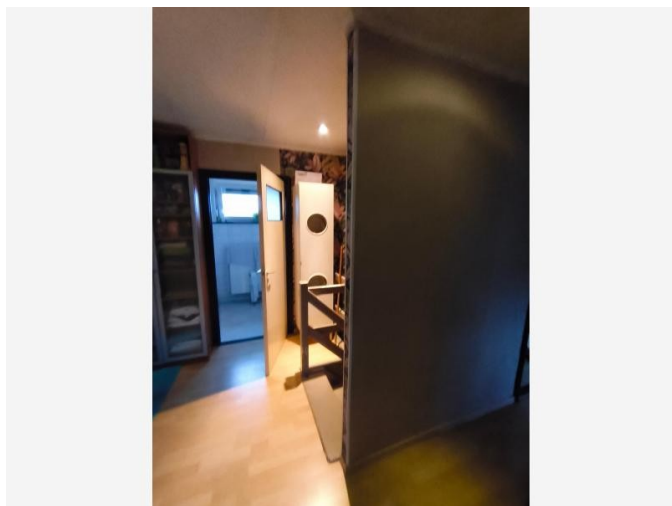
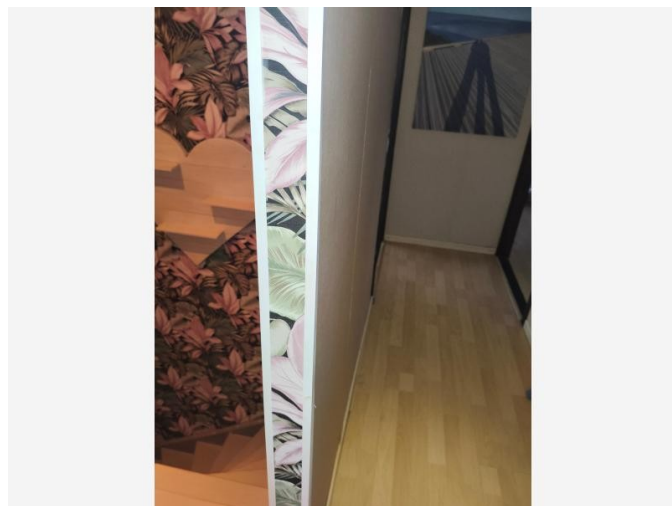
Bepaalde binnenwanden zijn afgewerkt met valse wanden uit gipskarton. Het is niet duidelijk of er pleisterwerk of asbest toepassingen aanwezig zijn achter/op deze valse wanden, het is aangewezen om bijkomend onderzoek uit te voeren bij werken.

Zonder destructieve handeling is het niet mogelijk om na te gaan of er asbesthoudende materialen aanwezig zijn achter de wand afwerking. Als bij sloop of renovatie blijkt dat er achter deze wanden nog pleisterwerk of asbest verdachte toepassingen aanwezig zijn, moet dit bemonsterd worden.

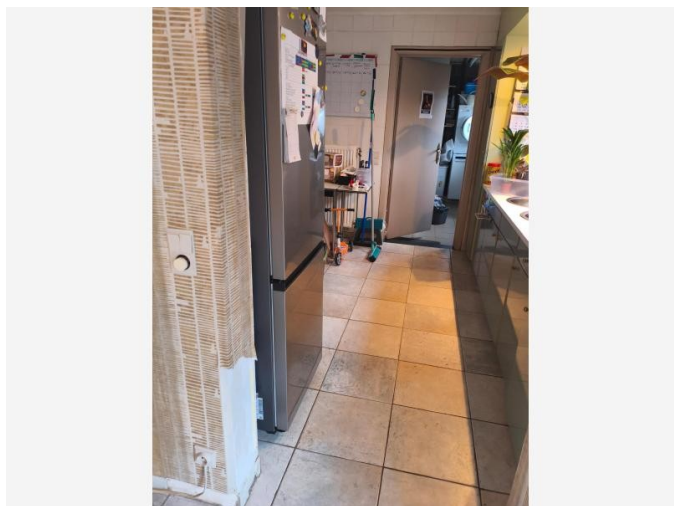
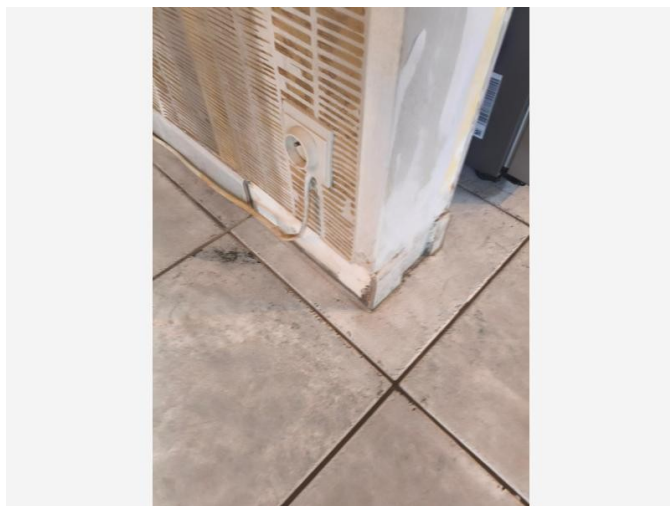
Fiche 12: Tegellijm op tegelplint

Geen asbest

Beschrijving	Tegellijm op tegelplint
Omgeving	Binnen
Primaire drager	Binnenwand
Bindmiddel van materiaal	Lijm
Gebondenheid op basis van bindmiddel	Hecht
Hoeveelheid (oppervlakte - dikte - aantal)	• 4,00 m ² - 5,00 mm - 1 stuk
Totaal volume	0,02 m ³
Identificatiemethode	Een monstername door de asbestdeskundige met laboanalyse door een asbestlabo.
Destructieve handeling voor identificatie	Nee
Opmerking	<p>Volgens het inspectieprotocol is een monstername van tegellijm verplicht om dit te identificeren als niet-asbesthoudend.</p> <p>Er werd een staal genomen thv een bestaande beschadiging in de tegel.</p> <p>De vermelde oppervlaktes, diktes, gewichten en volumes betreffen een beredeneerde schatting. Er worden geen rechten verleend aan deze oppervlaktes/diktes/volumes.</p>

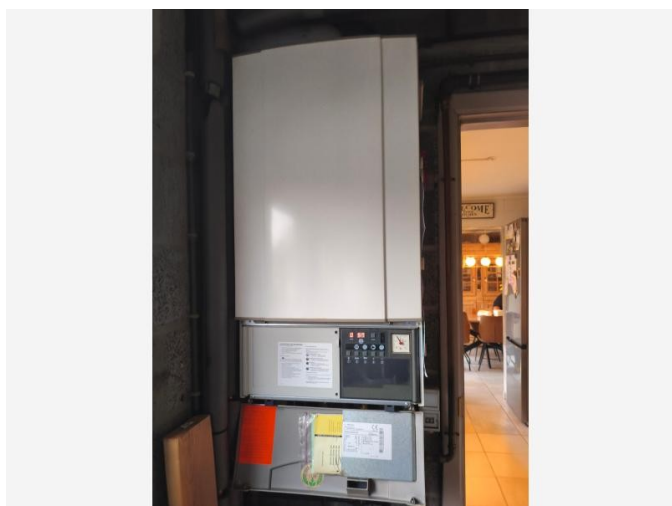
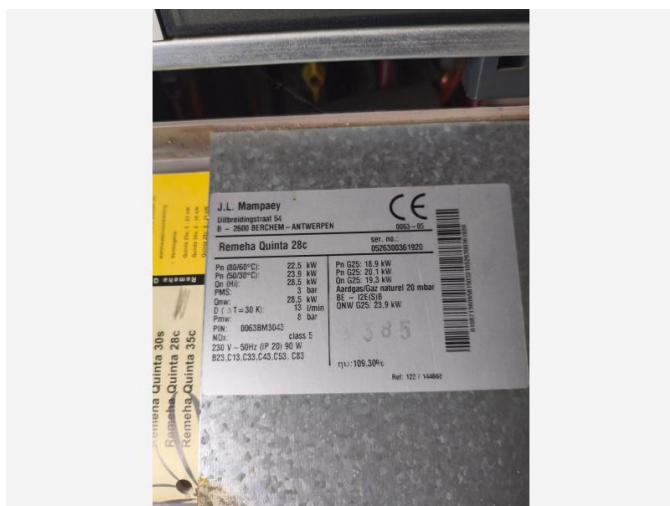
Beschrijving	Notitie	Terug te vinden op plannen
Fiche 15: CV Ketel	De CV ketel werd gecontroleerd(2005) en is niet asbest verdacht geen risico bouwjaar.	Plan 1.2: Gelijkvloers woning
Fiche 16: Dakbedekking bestaande uit pannen (niet verdacht)	De dakbedekking is niet-asbestverdacht.	Plan 1.8: Hoofdgebouw plan
Fiche 17: Kit niet verdacht	De gebruikte siliconen kit is niet asbestverdacht	Plan 1.2: Gelijkvloers woning Plan 1.4: Eerste verdiep
