Asbestinventarisatetest

Larumseweg 120, 2440 Geel

Attestnummer : 20260213-000450.000

Niet-asbestveilig

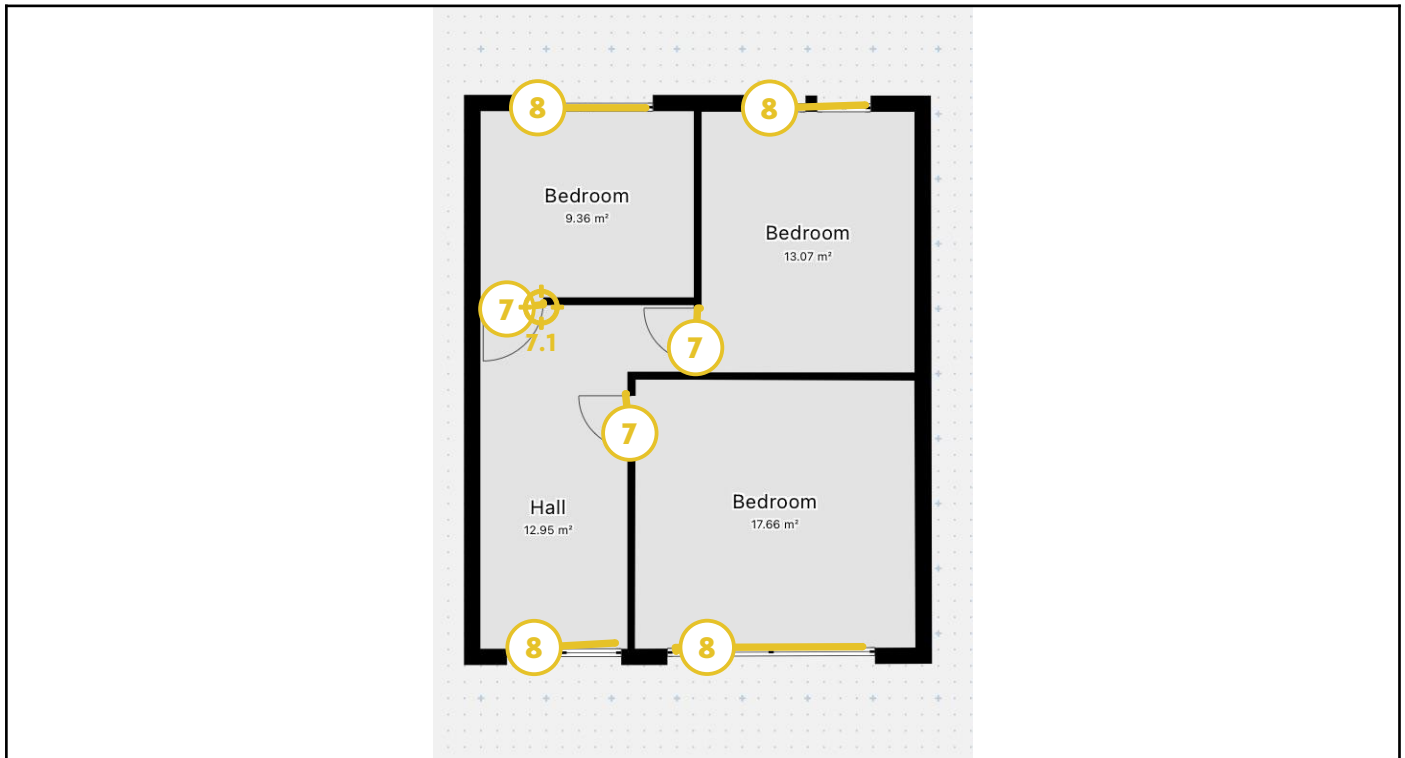
Plan 1.4: V1: vensterbanken / deurdorpels

Beschrijving	Type	Actie
7. Deurdorpel binnen (massal)	Asbestmateriaal	Zorgvuldig beheren
7.1 Code: 4	Puntmonster	-
8. Venstertablet binnen (massal)	Asbestmateriaal	Zorgvuldig beheren

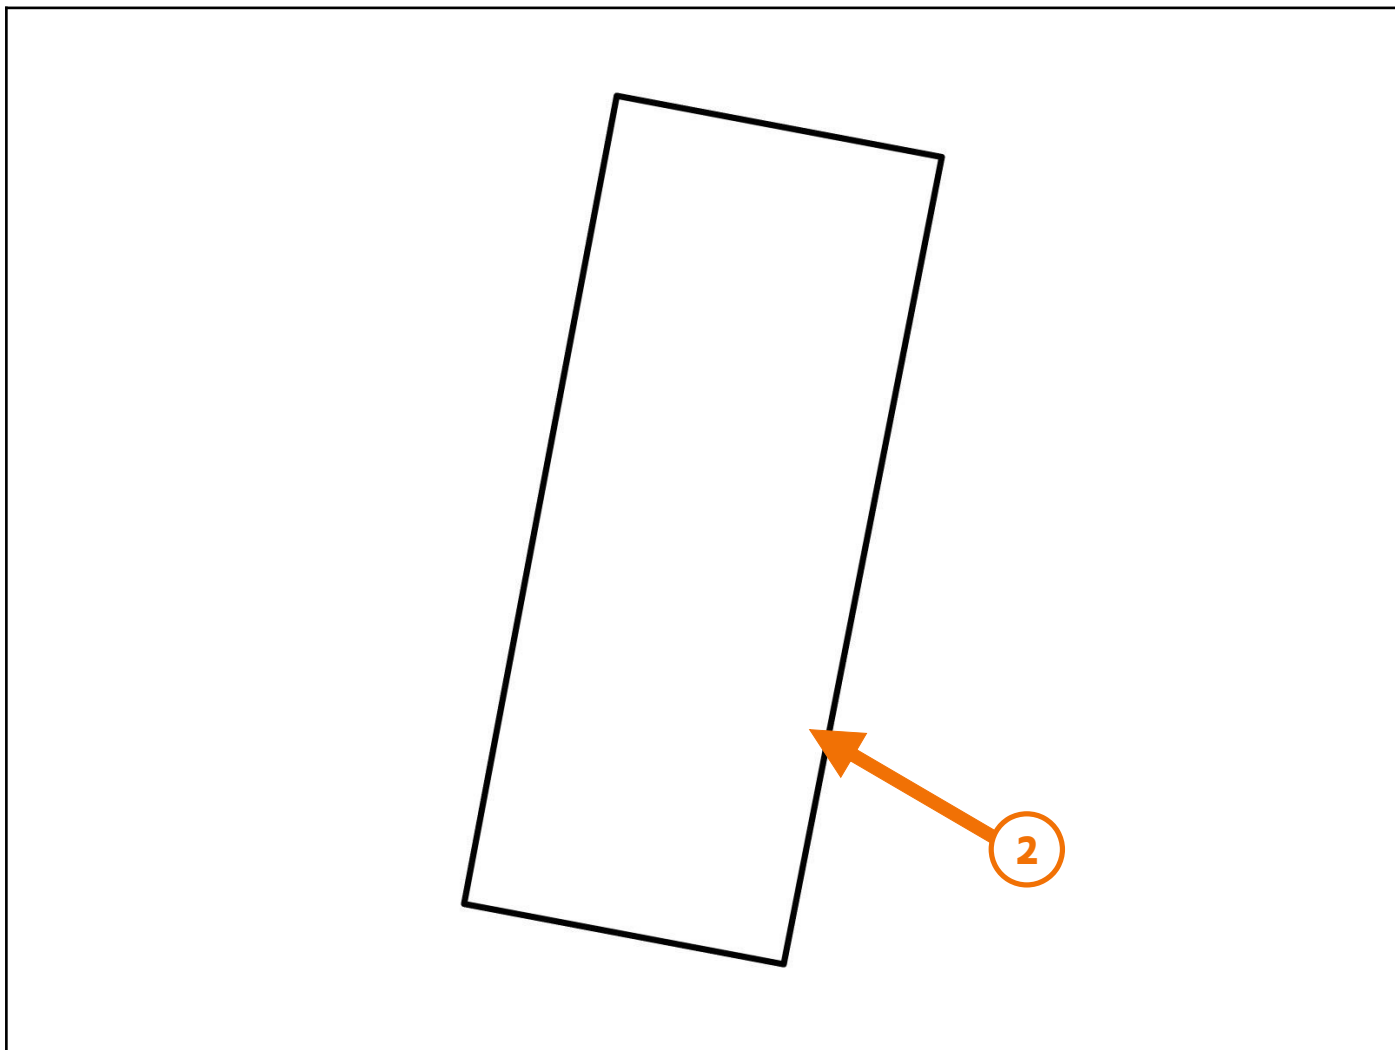
Plan 1.5: Woning: schouw

Beschrijving	Type	Actie
2. Schouwbus (visueel vastgesteld)	Asbestmateriaal	Verwijderen

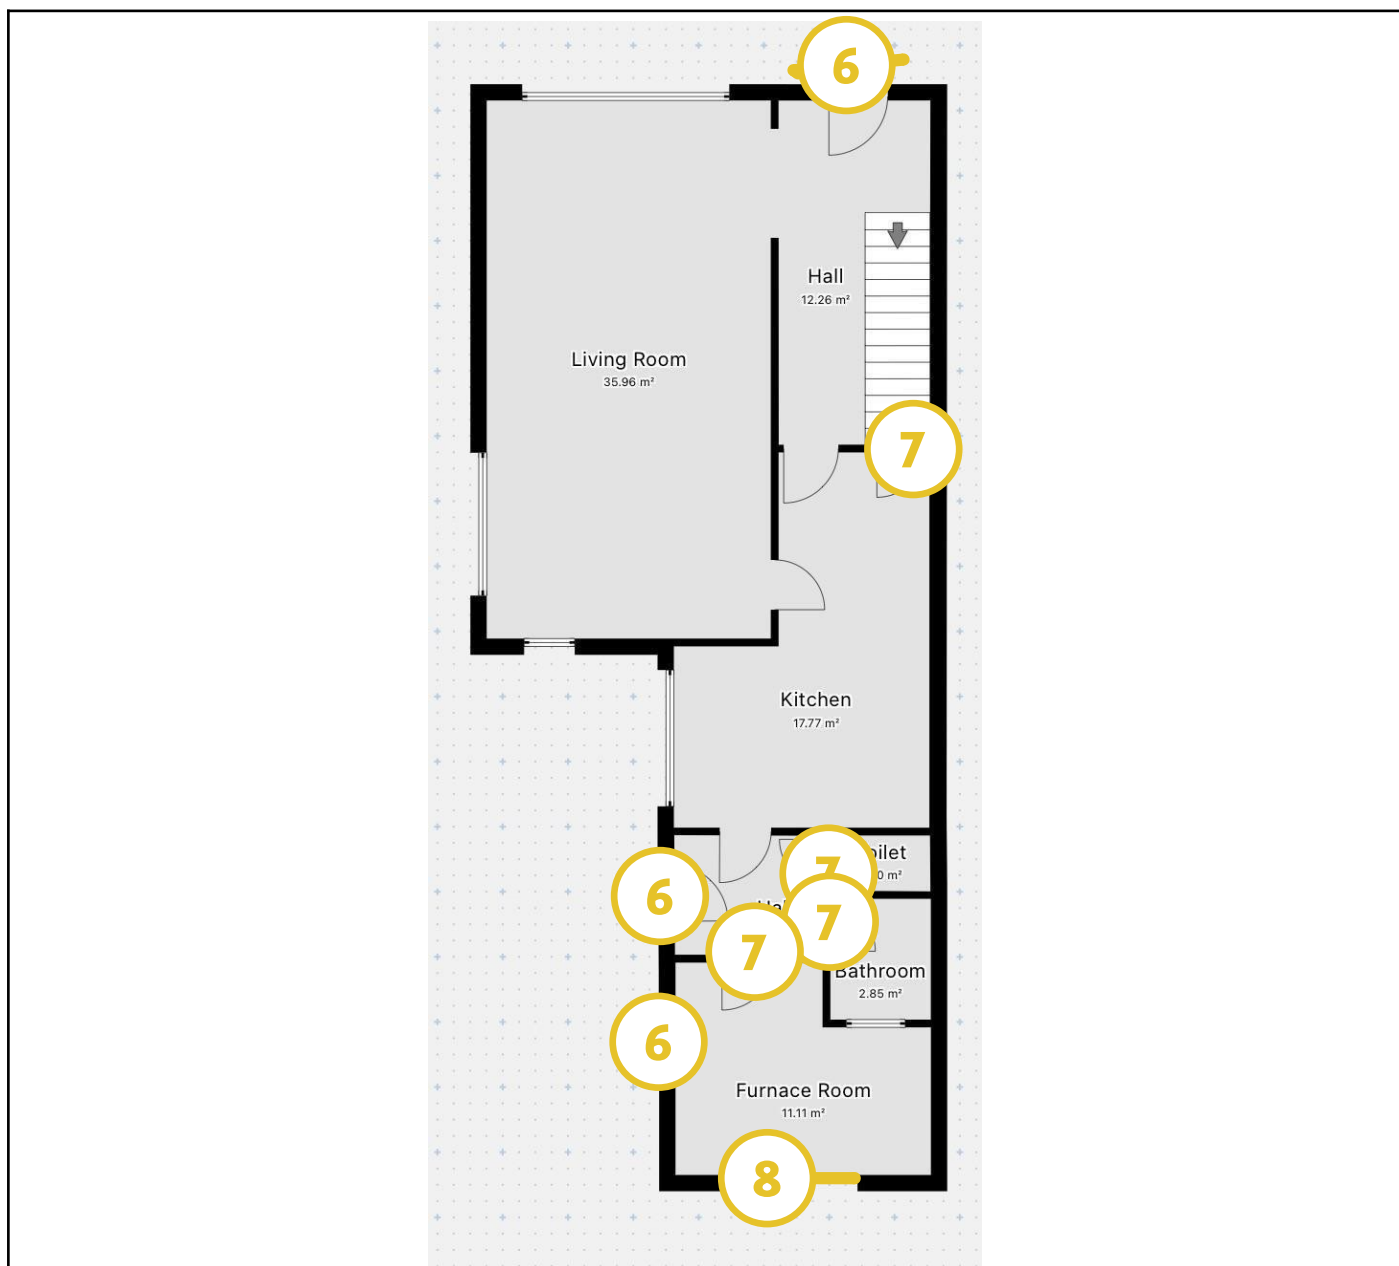
Plan 1.12: GLV: vensterbanken / deurdorpels

Beschrijving	Type	Actie
6. Deurdorpel buitendeur (massal)	Asbestmateriaal	Zorgvuldig beheren
7. Deurdorpel binnen (massal)	Asbestmateriaal	Zorgvuldig beheren
8. Venstertablet binnen (massal)	Asbestmateriaal	Zorgvuldig beheren

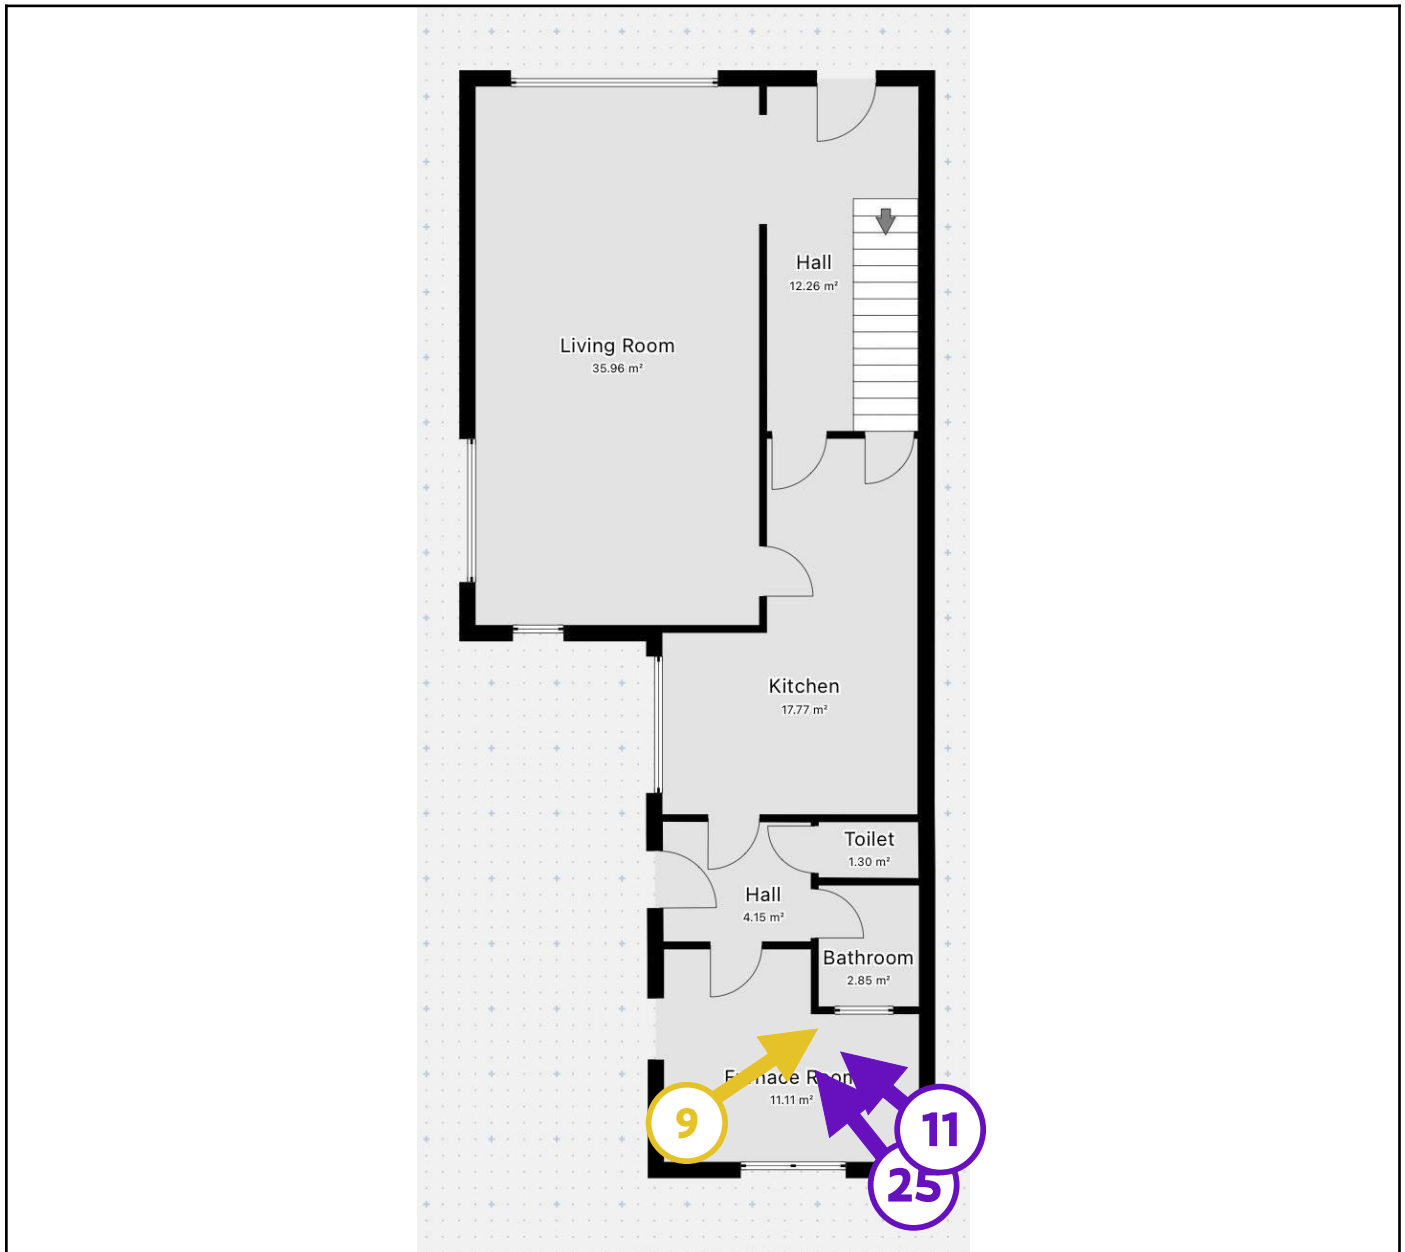
Plan 1.13: GLV: HVAC / bakeliet

Beschrijving	Type	Actie
9. Bakeliet toep. (verdeeldoos)	Asbestmateriaal	Zorgvuldig beheren
11. CV geen info	Beperking	-
25. Brander CV	Overige ruimte of materiaal	-

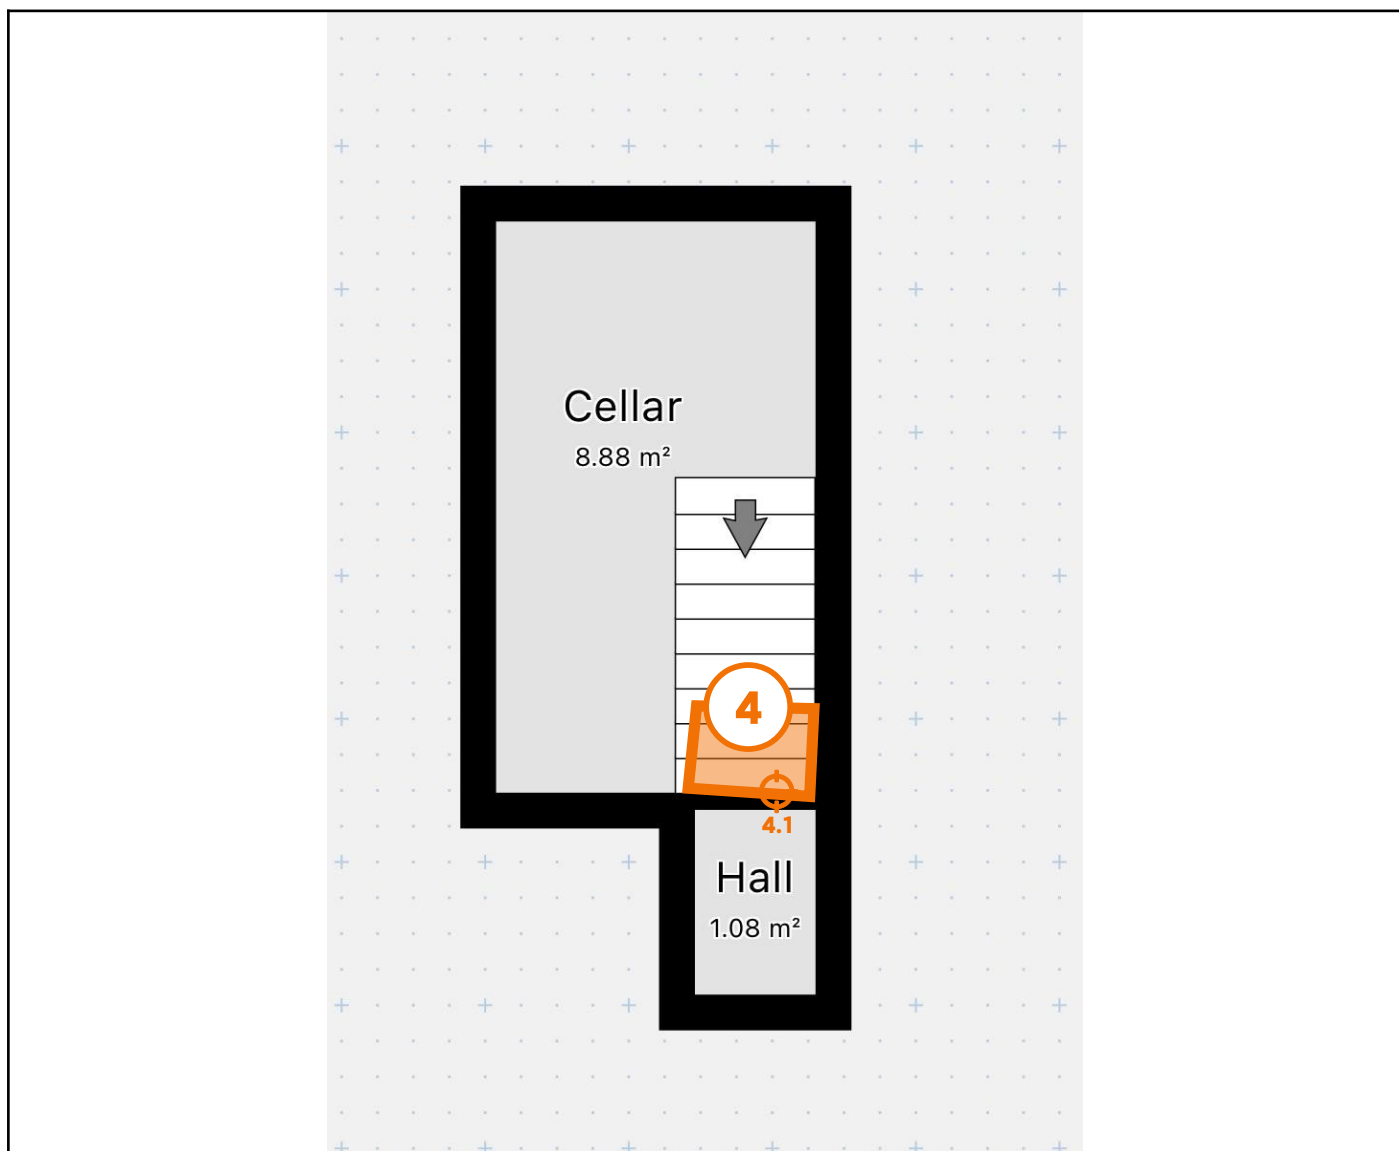
Plan 1.15: Kelder: vinylvloer

Beschrijving	Type	Actie
4. Vinylvloer met kartonlaag gelijmd	Asbestmateriaal	Verwijderen
4.1 Code: 11	Puntmonster	-

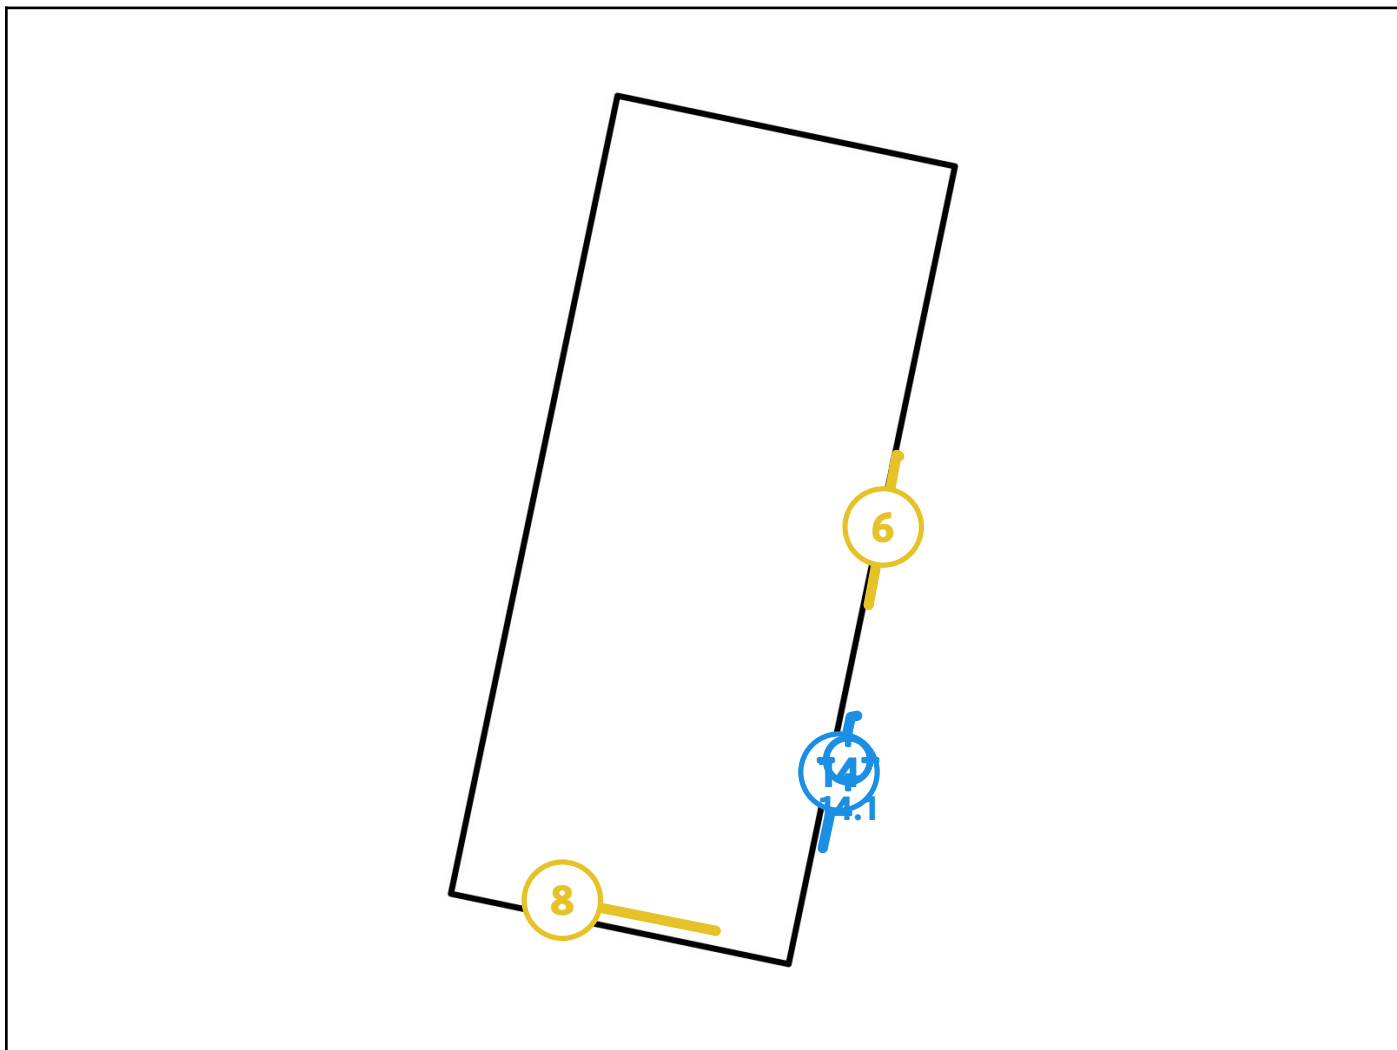
Plan 2.1: Garage: dorpel / vensterbank / kit

Beschrijving	Type	Actie
6. Deurdorpel buitendeur (massal)	Asbestmateriaal	Zorgvuldig beheren
8. Venstertablet binnen (massal)	Asbestmateriaal	Zorgvuldig beheren
14. Kit kozijn-glas (met staalname) houten raam	Geen asbest	-
14.1 Code: 8	Puntmonster	-

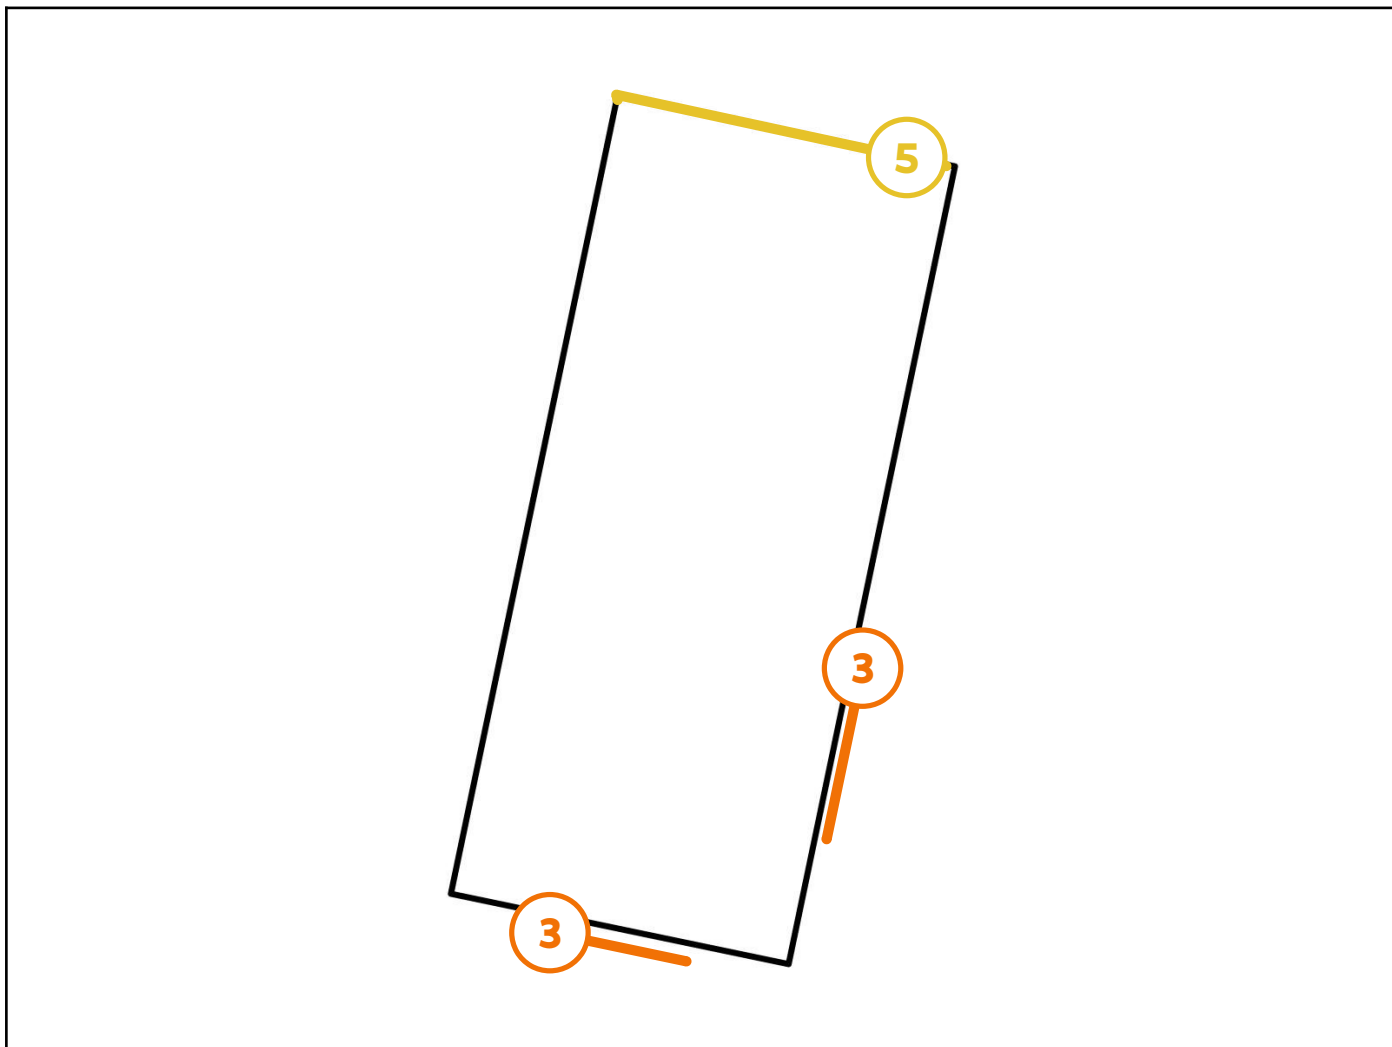
Plan 2.3: Garage: dekstenen / vensterbanken buiten

Beschrijving	Type	Actie
3. Venster-deurdorpel buiten (asbestcement)	Asbestmateriaal	Verwijderen
5. Dekstenen (visueel vastgesteld)	Asbestmateriaal	Zorgvuldig beheren

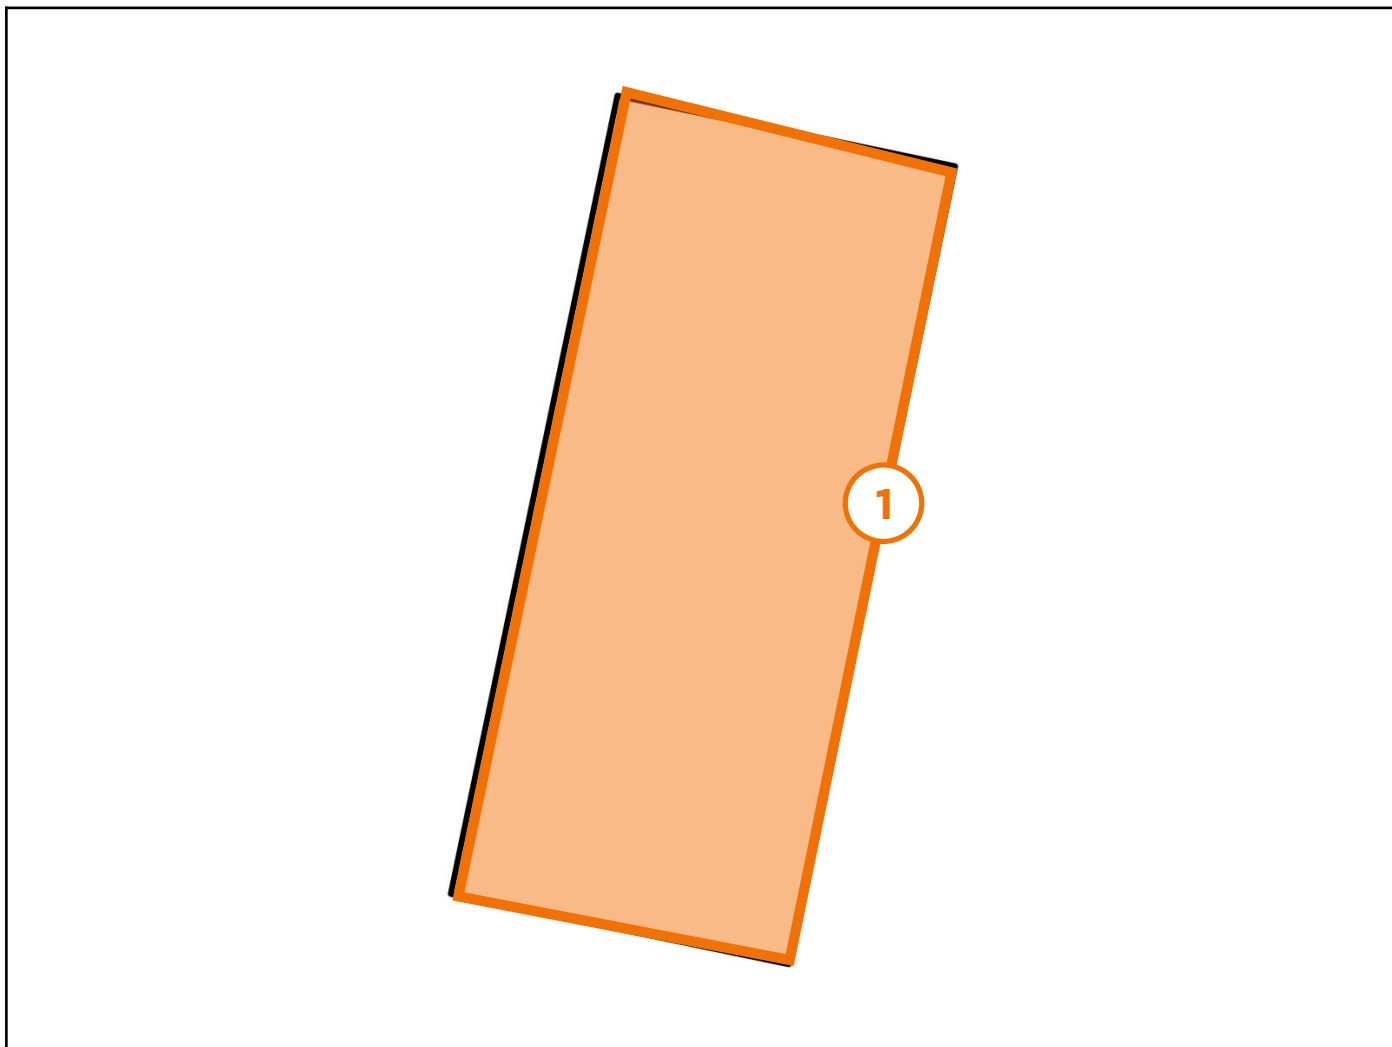
Plan 2.4: Garage: golfplaten

Beschrijving	Type	Actie
1. Golfplaten visueel vastgesteld (zonder staal)	Asbestmateriaal	Verwijderen

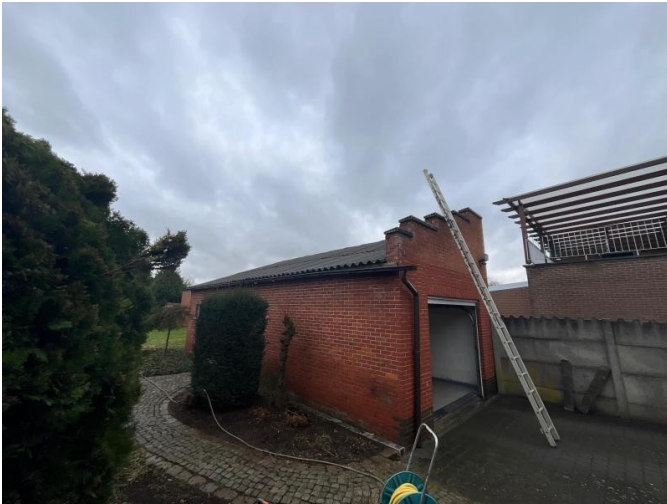
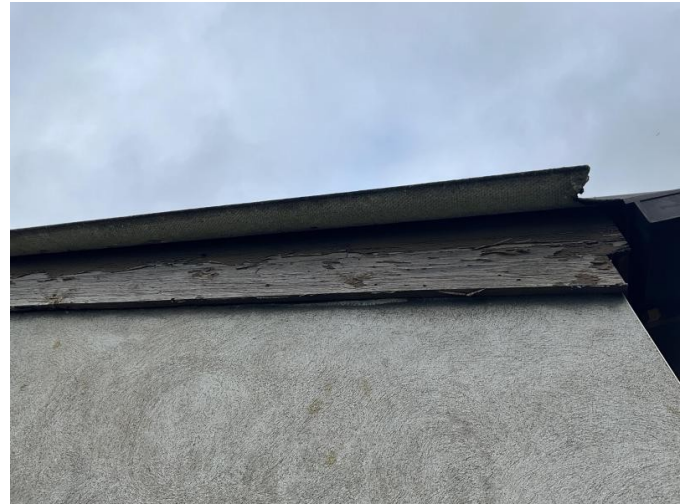
Het asbestmateriaal valt onder de mijlpaal van 2034.

Eindbeoordeling materiaalrisico	Laag materiaalrisico en/of verlaagde kans op vezelvrijgave
Opmerking	mosgroei is matig beschadigd

Gebondenheid	Categorie 1: hechtgebonden in oorsprong
Asbestsoort (vezeltype)	Crocidoliet aanwezig
Asbestconcentratie	Laag (< 50%)
Afschermingsgraad van het gehele materiaal	Stootvaste afscherming of omkasting
Toestand van het materiaal	Matig beschadigd, matig verweerd

Beschrijving	Golfplaten visueel vastgesteld (zonder staal)
Omgeving	Grenst aan binnen- en buitenlucht
Primaire drager	Schuin dak
Asbestmateriaal	Dak- en gevelbekleding - Golfplaat
Bindmiddel van asbestmateriaal	Cement
Gebondenheid op basis van bindmiddel	Hecht
Hoeveelheid (oppervlakte - aantal)	<ul style="list-style-type: none">• 40,00 m² - 1 stuk
Totale oppervlakte	40,00 m ²
Eenvoudig bereikbaar	Ja
Bevestigingswijze	<ul style="list-style-type: none">• Geschroefd
Identificatiemethode	<p>De asbestdeskundige beoordeelt het materiaal als asbestverdacht en dus asbesthoudend, en dit zonder monstername.</p> <p>Motivatie: De monstername brengt andere schade aan dan schade die inherent is aan de monstername.</p>
Destructieve handeling voor identificatie	Nee
Opmerking	<p>De golfplaten zijn visueel vastgesteld. Het is aangewezen om bijkomend onderzoek uit te voeren bij renovatiewerken. De vermelde oppervlaktes, diktes en volumes betreffen een beredeneerde schatting. Er worden geen rechten verleend aan deze oppervlaktes/diktes/volumes.</p>

- Verwijder dit asbestmateriaal zo snel mogelijk. Volg de toestand goed op.
- Hemelwater dat afspoelt van asbestcement daken of gevels kan asbestdeeltjes bevatten. Gebruik het enkel voor gesloten circuits (bv. spoelen toiletten). Reinig na het vervangen van het dak of de gevel de dakgoten en regenwaterput of -ton om asbesthoudend sediment of slib te verwijderen
- Voer bijkomende staalname(s) uit.

- Eenvoudige handelingen: mag via doe-het-zelf of door werknemer(s) met opleidingsattest eenvoudige handelingen
EH via doe-het zelf Standaard dragen van de nodige wegwerp beschermingsmiddelen FFP 3 masker , handschoenen en tyvec CAT III type 5-6 , afwasbaar schoeisel Indien mogelijk de ondervloer afdekken , golfplaten voorzichtig verwijderen, extra fixeren, niet breken , niet gooien, onmiddellijk dubbel verpakken , luchtdicht afsluiten of voorzichtig in container met asbest bag plaatsen. Voldoende benevelen/bevochtigen tijdens de duur van de werken. Indien golfplaten in slechte staat zijn en kans bestaat op breken : Eenvoudige handeling opgeleid personeel , alle werknemer(s) moeten wel beschikken over een opleidingsattest eenvoudige handelingen 8u Voor hechtgebonden toepassingen: Bij verwijdering door doe-het-zelf moet men

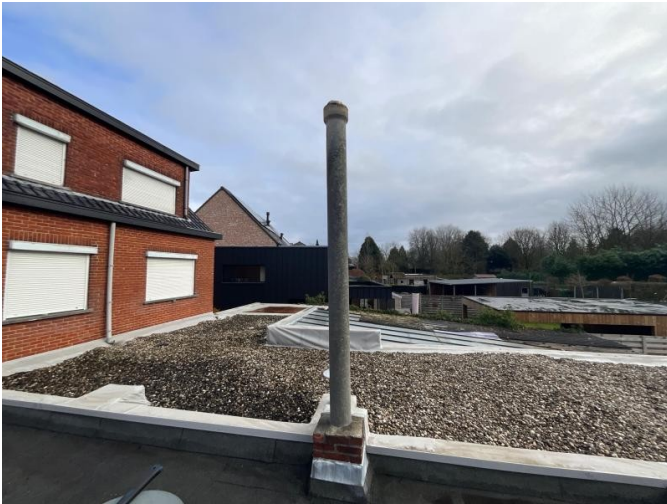
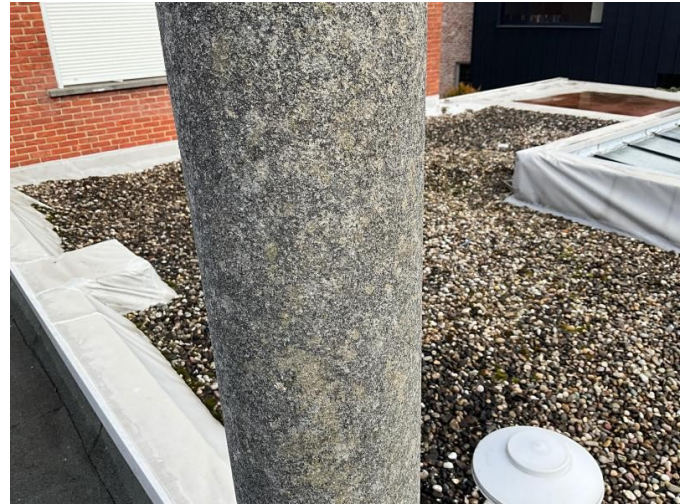
Het asbestmateriaal valt onder de mijlpaal van 2034.

Eindbeoordeling materiaalrisico	Verhoogd materiaalrisico en/of verhoogde kans op vezelvrijgave
---------------------------------	--

Gebondenheid	Categorie 1: hechtgebonden in oorsprong
Asbestsoort (vezeltype)	Crocidoliet aanwezig
Asbestconcentratie	Laag (< 50%)
Afschermingsgraad van het gehele materiaal	Geheel of deels (ook) vrij aan binnenluchtstromen
Toestand van het materiaal	Licht beschadigd, licht verweerd. Intact calciumsilicaatmateriaal of categorie III 'gebondenheid'

Beschrijving	Schouwbus (visueel vastgesteld)
Omgeving	Buiten
Primaire drager	HVAC infrastructuur en uitrusting
Asbestmateriaal	Rookgaskanaal
Bindmiddel van asbestmateriaal	Cement
Gebondenheid op basis van bindmiddel	Hecht
Hoeveelheid (lengte - omtrek - dikte - aantal)	<ul style="list-style-type: none">• 3,50 m - 75,00 cm - 1,00 cm - 1 stuk
Totaal volume	0,026 m ³
Eenvoudig bereikbaar	Ja
Bevestigingswijze	<ul style="list-style-type: none">• Verlijmd, ingegoten, versmeerd
Identificatiemethode	<p>De asbestdeskundige beoordeelt het materiaal als asbestverdacht en dus asbesthoudend, en dit zonder monstername.</p> <p>Motivatie: De monstername brengt andere schade aan dan schade die inherent is aan de monstername.</p>
Destructieve handeling voor identificatie	Nee
Opmerking	<p>Op het dak is een schouwbus aanwezig.</p> <p>De vermelde oppervlaktes, diktes en volumes betreffen een beredeneerde schatting. Er worden geen rechten verleend aan deze oppervlaktes/diktes/volumes.</p>

- Verwijder dit asbestmateriaal zo snel mogelijk. Volg de toestand goed op.
- Voer bijkomende staalname(s) uit.

- Eenvoudige handelingen: mag via doe-het-zelf of door werknemer(s) met opleidingsattest eenvoudige handelingen
EH via doe-het zelf De buis kan voorzichtig losgebeiteld worden , extra bevochtigen om stof te voorkomen
Standaard dragen van de nodige wegwerp beschermingsmiddelen FFP 3 masker , handschoenen en tyvec
CAT III type 5-6 , afwasbaar schoeisel Bij de gemeente/containerpark afsluitzakken halen om dubbel in te pakken , sluit luchtdicht af en breng naar het plaatselijk containerpark als hechtgebonden asbestafval. Voor hechtgebonden toepassingen: Bij verwijdering door doe-het-zelf moet men dit afval dubbel en luchtdicht verpakt aandienen bij het gemeentelijk recyclagepark. Men raadpleegt best op voorhand de voorwaarden van het recyclagepark. Zie ook link Zie <https://ovam.vlaanderen.be/wie-mag-wat-verwijderen>
<https://ovam.vlaanderen.be/voorzorgsmaatregelen-bij-asbestverwijdering>
<https://ovam.vlaanderen.be/asbestafval-afvoeren> Zie ook wetgevend kader (website van de OVAM en CODEX boek VI titel 3). <http://werk.belgie.be/sites/default/files/content/documents/Welzijn%20op%20het%20werk/Regelgeving/Codex%20boek%20VI%20titel%203%20Asbest.pdf> methodiek verwijderingsmethodes

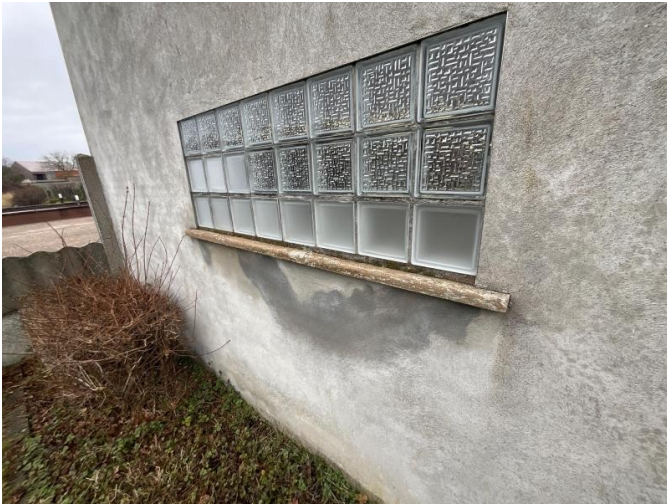
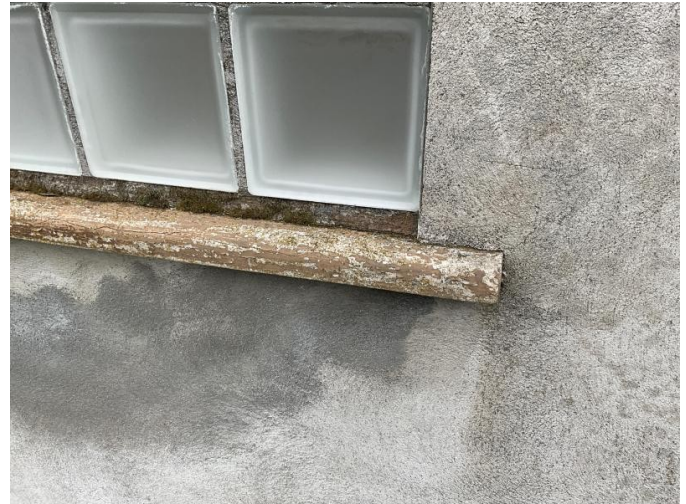
Het asbestmateriaal valt onder de mijlpaal van 2040.

- Zorg voor een veilig beheer. Vermijd het beschadigen van het asbestmateriaal. Controleer de toestand jaarlijks op wijzigingen.
- Voer bijkomende staalname(s) uit.

- Eenvoudige handelingen: mag via doe-het-zelf of door werknemer(s) met opleidingsattest eenvoudige handelingen
EH via doe-het zelf : De dorpels of tabletten kunnen voorzichtig losgebeiteld worden, zonder de toepassing zelf te breken , extra bevochtigen om stof te voorkomen Standaard dragen van de nodige wegwerp beschermingsmiddelen FFP 3 masker , handschoenen en tyvec CAT III type 5-6 , afwasbaar schoeisel Verpakken in dubbel plastic folie , sluit luchtdicht af en afvoeren naar het containerpark als hechtgebonden asbestafval. Voor hechtgebonden toepassingen: Bij verwijdering door doe-het-zelf moet men dit afval dubbel en luchtdicht verpakt aandienen bij het gemeentelijk recyclagepark. Men raadpleegt best op voorhand de voorwaarden van het recyclagepark. Zie ook link Zie <https://ovam.vlaanderen.be/wie-mag-wat-verwijderen> <https://ovam.vlaanderen.be/voorzorgsmaatregelen-bij-asbestverwijdering> <https://ovam.vlaanderen.be/asbestafval-afvoeren> Zie ook wetgevend kader (website van de OVAM en CODEX boek VI titel 3). <http://werk.belgie.be/sites/default/files/content/documents/Welzijn%20op%20het>

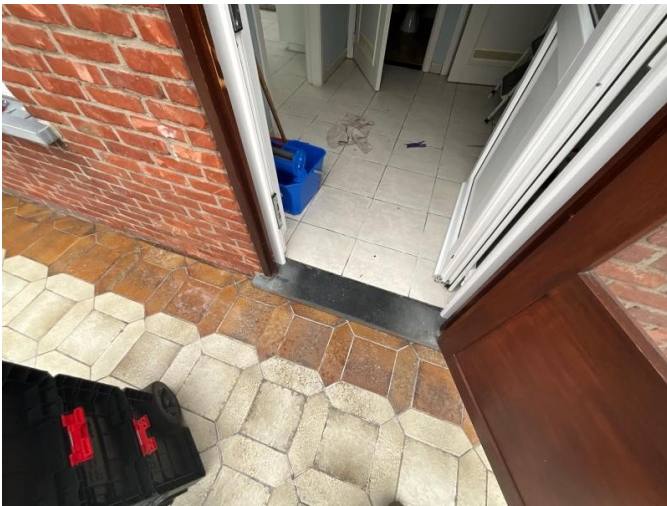
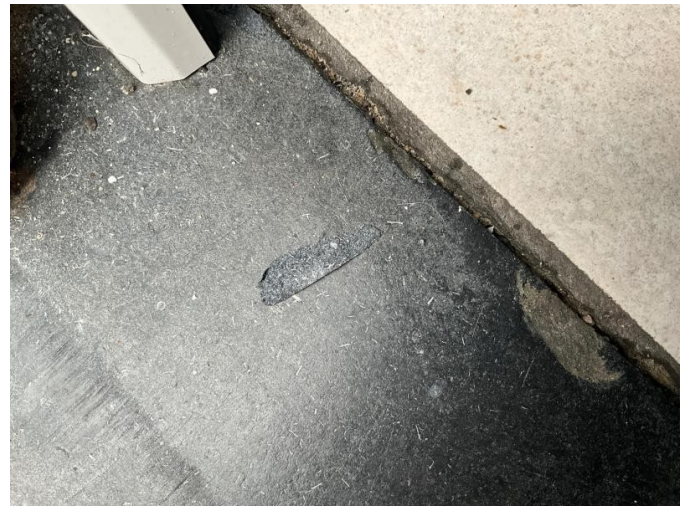
Beschrijving	Deurdorpel buitendeur (massal)
Omgeving	Binnen
Primaire drager	Wandopening verticaal (raam, deur, ...)
Asbestmateriaal	Plaat, paneel, tablet - Type Massal
Bindmiddel van asbestmateriaal	Cement
Gebondenheid op basis van bindmiddel	Hecht
Hoeveelheid (oppervlakte - dikte - aantal)	<ul style="list-style-type: none"> • 0,20 m² - 4,00 cm - 3 stuks • 1,00 m² - 4,00 cm - 1 stuk
Totaal volume	0,064 m ³
Eenvoudig bereikbaar	Ja
Bevestigingswijze	<ul style="list-style-type: none"> • Verlijmd, ingegoten, versmeerd
Identificatiemethode	De asbestdeskundige beoordeelt het materiaal als asbesthoudend, en dit zonder monstername.
Destructieve handeling voor identificatie	Nee
Opmerking	<p>Visueel verdacht beschouwd.</p> <p>Aantal stuks 4</p> <p>De vermelde oppervlaktes, diktes, gewichten en volumes betreffen een beredeneerde schatting. Er worden geen rechten verleend aan deze oppervlaktes/diktes/volumes.</p>

- Eenvoudige handelingen: mag via doe-het-zelf of door werknemer(s) met opleidingsattest eenvoudige handelingen
EH via doe-het zelf : De dorpels of tabletten kunnen voorzichtig losgebeiteld worden, zonder de toepassing zelf te breken , extra bevochtigen om stof te voorkomen Standaard dragen van de nodige wegwerp beschermingsmiddelen FFP 3 masker , handschoenen en tyvec CAT III type 5-6 , afwasbaar schoeisel Verpakken in dubbel plastic folie , sluit luchtdicht af en afvoeren naar het containerpark als hechtgebonden asbestafval. Voor hechtgebonden toepassingen: Bij verwijdering door doe-het-zelf moet men dit afval dubbel en luchtdicht verpakt aandienen bij het gemeentelijk recyclagepark. Men raadpleegt best op voorhand de voorwaarden van het recyclagepark. Zie ook link Zie <https://ovam.vlaanderen.be/wie-mag-wat-verwijderen> <https://ovam.vlaanderen.be/voorzorgsmaatregelen-bij-asbestverwijdering> <https://ovam.vlaanderen.be/asbestafval-afvoeren> Zie ook wetgevend kader (website van de OVAM en CODEX boek VI titel 3). <http://werk.belgie.be/sites/default/files/content/documents/Welzijn%20op%20het>

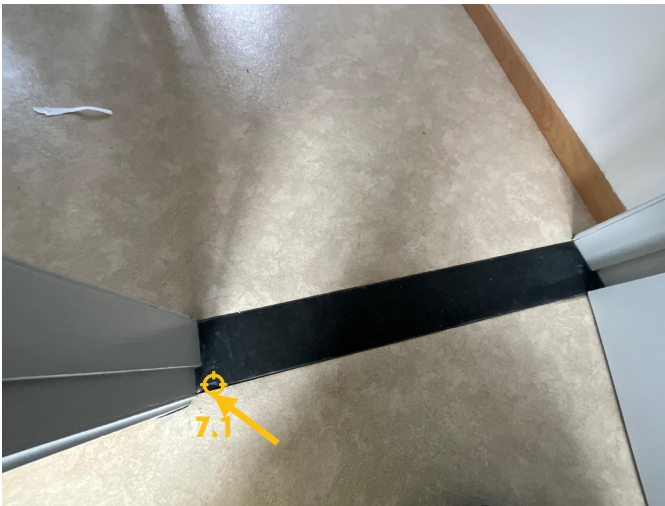
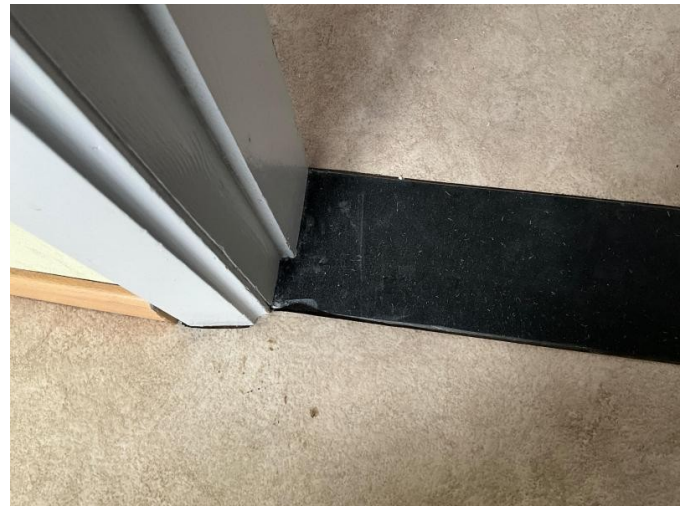
Beschrijving	Deurdorpel binnen (massal)
Omgeving	Binnen
Primaire drager	Wandopening verticaal (raam, deur, ...)
Asbestmateriaal	Plaat, paneel, tablet - Type Massal
Bindmiddel van asbestmateriaal	Cement
Gebondenheid op basis van bindmiddel	Hecht
Hoeveelheid (oppervlakte - dikte - aantal)	<ul style="list-style-type: none">• 0,20 m² - 2,00 cm - 7 stuks
Totaal volume	0,028 m ³
Eenvoudig bereikbaar	Ja
Bevestigingswijze	<ul style="list-style-type: none">• Verlijmd, ingegoten, versmeerd
Identificatiemethode	Een monstername door de asbestdeskundige met laboanalyse door een asbestlabo.
Destructieve handeling voor identificatie	Nee
Opmerking	Visueel verdacht beschouwd. Aantal stuks 7 De vermelde oppervlaktes, diktes, gewichten en volumes betreffen een beredeneerde schatting. Er worden geen rechten verleend aan deze oppervlaktes/diktes/volumes.

- Eenvoudige handelingen: mag via doe-het-zelf of door werknemer(s) met opleidingsattest eenvoudige handelingen
EH via doe-het zelf : De dorrels of tabletten kunnen voorzichtig losgebeiteld worden, zonder de toepassing zelf te breken , extra bevochtigen om stof te voorkomen Standaard dragen van de nodige wegwerp beschermingsmiddelen FFP 3 masker , handschoenen en tyvec CAT III type 5-6 , afwasbaar schoeisel Verpakken in dubbel plastic folie , sluit luchtdicht af en afvoeren naar het containerpark als hechtgebonden asbestafval. Voor hechtgebonden toepassingen: Bij verwijdering door doe-het-zelf moet men dit afval dubbel en luchtdicht verpakt aandienen bij het gemeentelijk recyclagepark. Men raadpleegt best op voorhand de voorwaarden van het recyclagepark. Zie ook link Zie <https://ovam.vlaanderen.be/wie-mag-wat-verwijderen> <https://ovam.vlaanderen.be/voorzorgsmaatregelen-bij-asbestverwijdering> <https://ovam.vlaanderen.be/asbestafval-afvoeren> Zie ook wetgevend kader (website van de OVAM en CODEX boek VI titel 3). <http://werk.belgie.be/sites/default/files/content/documents/Welzijn%20op%20het>

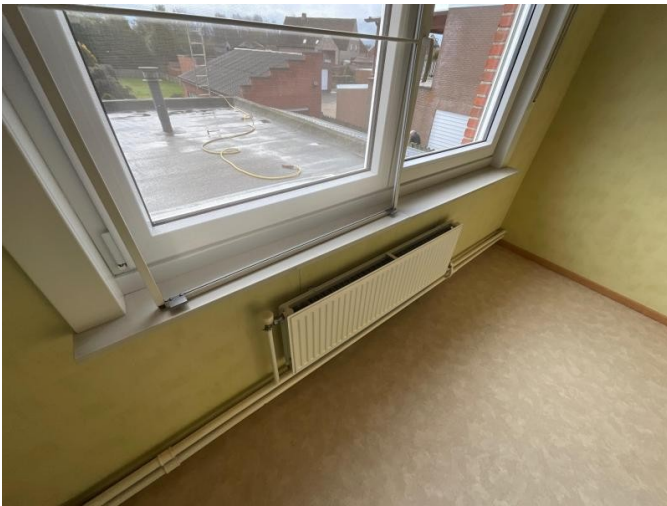
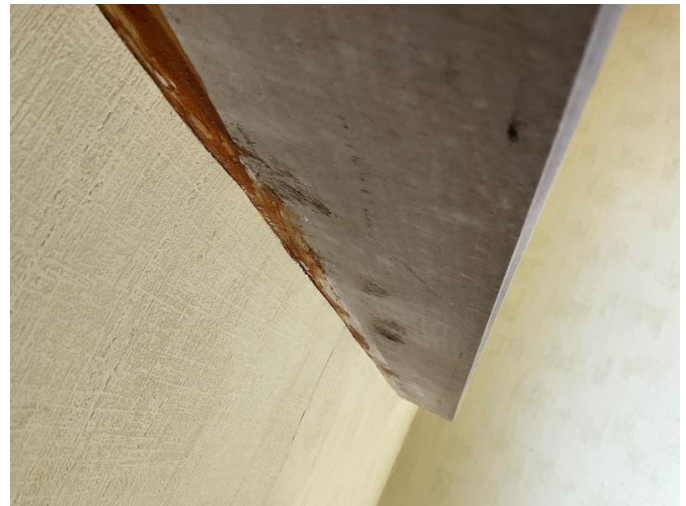
Beschrijving	Venstertablet binnen (massal)
Omgeving	Binnen
Primaire drager	Wandopening verticaal (raam, deur, ...)
Asbestmateriaal	Plaat, paneel, tablet - Type Massal
Bindmiddel van asbestmateriaal	Cement
Gebondenheid op basis van bindmiddel	Hecht
Hoeveelheid (oppervlakte - dikte - aantal)	<ul style="list-style-type: none">• 0,40 m² - 2,00 cm - 4 stuks• 0,60 m² - 2,00 cm - 1 stuk
Totaal volume	0,044 m ³
Eenvoudig bereikbaar	Ja
Bevestigingswijze	<ul style="list-style-type: none">• Verlijmd, ingegoten, versmeerd
Identificatiemethode	De asbestdeskundige beoordeelt het materiaal als asbesthoudend, en dit zonder monsternamen.
Destructieve handeling voor identificatie	Nee
Opmerking	Visueel verdacht beschouwd. Aantal stuks 5 De vermelde oppervlaktes, diktes, gewichten en volumes betreffen een beredeneerde schatting. Er worden geen rechten verleend aan deze oppervlaktes/diktes/volumes.

- Eenvoudige handelingen: mag via doe-het-zelf of door werknemer(s) met opleidingsattest eenvoudige handelingen
EH via doe-het zelf : De dorpels of tabletten kunnen voorzichtig losgebeiteld worden, zonder de toepassing zelf te breken , extra bevochtigen om stof te voorkomen Standaard dragen van de nodige wegwerp beschermingsmiddelen FFP 3 masker , handschoenen en tyvec CAT III type 5-6 , afwasbaar schoeisel Verpakken in dubbel plastic folie , sluit luchtdicht af en afvoeren naar het containerpark als hechtgebonden asbestafval. Voor hechtgebonden toepassingen: Bij verwijdering door doe-het-zelf moet men dit afval dubbel en luchtdicht verpakt aandienen bij het gemeentelijk recyclagepark. Men raadpleegt best op voorhand de voorwaarden van het recyclagepark. Zie ook link Zie <https://ovam.vlaanderen.be/wie-mag-wat-verwijderen> <https://ovam.vlaanderen.be/voorzorgsmaatregelen-bij-asbestverwijdering> <https://ovam.vlaanderen.be/asbestafval-afvoeren> Zie ook wetgevend kader (website van de OVAM en CODEX boek VI titel 3). <http://werk.belgie.be/sites/default/files/content/documents/Welzijn%20op%20het>

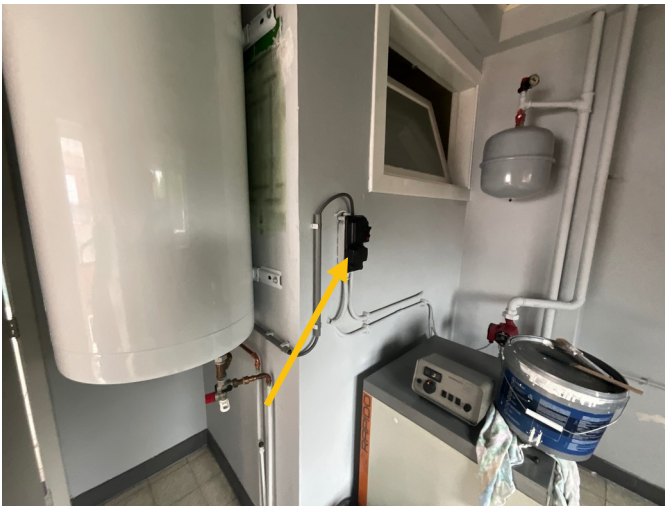
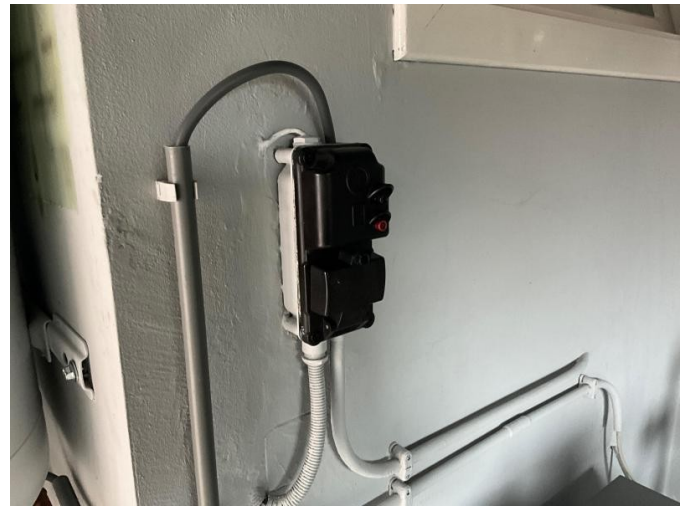
Beschrijving	Bakeliet toep. (verdeeldoos)
Omgeving	Binnen
Primaire drager	Communicatie en elektrische infrastructuur en uitrusting
Asbestmateriaal	Bakeliet
Bindmiddel van asbestmateriaal	Kunststof of -hars
Gebondenheid op basis van bindmiddel	Hecht
Hoeveelheid (gewicht - aantal)	<ul style="list-style-type: none">• 0,25 kg - 1 stuk
Totaal gewicht	0,25 kg
Eenvoudig bereikbaar	Ja
Bevestigingswijze	<ul style="list-style-type: none">• Geschroefd
Identificatiemethode	<p>De asbestdeskundige beoordeelt het materiaal als asbestverdacht en dus asbesthoudend, en dit zonder monstername.</p> <p>Motivatie: De monstername brengt andere schade aan dan schade die inherent is aan de monstername.</p>
Destructieve handeling voor identificatie	Nee
Opmerking	<p>Het is moeilijk te bepalen of de bakeliettoepassingen in de woning ook effectief asbesthoudend zijn (het kan ook gaan om de asbestvrije variant).</p> <p>Er werd geen monster genomen ovw beschadiging aan een elektrisch gerelateerde toepassing, extra controle bij verwijdering van het verdacht materiaal.</p>

- Eenvoudige handelingen: mag via doe-het-zelf of door werknemer(s) met opleidingsattest eenvoudige handelingen
Schakelaars, stopcontacten en andere gelijkaardige toepassingen kunnen eenvoudig losgeschroefd worden --> EH doe-het-zelf. Afgesloten of verzegelde kast --> EH opgeleid techniek personeel 8u basisopleiding asbest. Voor elektrische infrastructuur en uitrusting dient u vooraleer men deze toepassing gaat bevochtigen de elektriciteit af te sluiten (zoniet elektrocutie-/brandgevaar). standaard dragen van de nodige wegwerp beschermingsmiddelen FFP 3 masker , handschoenen en tyvec CAT III type 5-6 , afspoelbaar schoeisel Losschroeven en dubbel verpakken in plastic , sluit luchtdicht af en breng dit als hechtgebonden afval naar een plaatselijk containerpark. Voor hechtgebonden toepassingen: Bij verwijdering door doe-het-zelf moet men dit afval dubbel en luchtdicht verpakt aandienen bij het gemeentelijk recyclagepark. Men raadpleegt best op voorhand de voorwaarden van het recyclagepark.
