Asbestinventarisatetest

Herenthoutse steenweg 93, 2288 Grobbendonk

Attestnummer : 20251207-000058.000

Asbestveilig (maar niet asbestvrij)

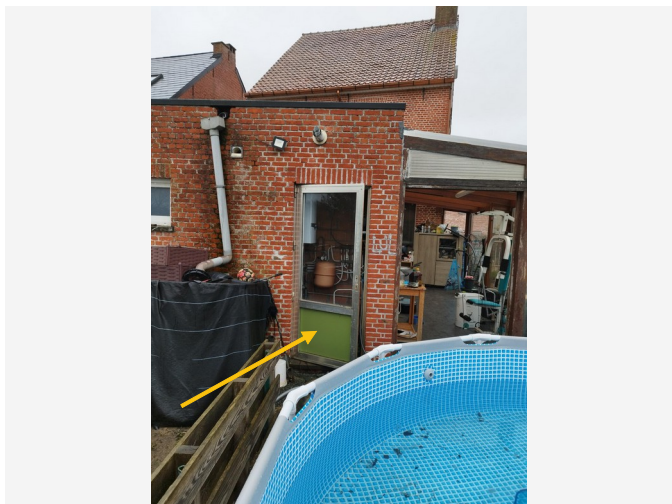
Het asbestmateriaal valt onder de mijlpaal van 2040.

Eindbeoordeling materiaalrisico	Laag materiaalrisico en/of verlaagde kans op vezelvrijgave
---------------------------------	--

Gebondenheid	Categorie 1: hechtgebonden in oorsprong
Asbestsoort (vezeltype)	Crocidoliet aanwezig
Asbestconcentratie	Laag (< 50%)
Afschermingsgraad van het gehele materiaal	Geheel of deels (ook) vrij aan de binnenlucht
Toestand van het materiaal	Onbeschadigd, niet verweerd

Beschrijving	Glasal deur technische ruimte
Omgeving	Grenst aan binnen- en buitenlucht
Primaire drager	Wandopening verticaal (raam, deur, ...)
Asbestmateriaal	Plaat, paneel, tablet - Geëmailleerd, type Glasal
Bindmiddel van asbestmateriaal	Cement
Gebondenheid op basis van bindmiddel	Hecht
Hoeveelheid (oppervlakte - dikte - aantal)	<ul style="list-style-type: none"> • 0,48 m² - 1,00 cm - 2 stuks
Totaal volume	0,01 m ³
Eenvoudig bereikbaar	Ja
Bevestigingswijze	<ul style="list-style-type: none"> • Geklemd
Identificatiemethode	<p>De asbestdeskundige beoordeelt het materiaal als asbestverdacht en dus asbesthoudend, en dit zonder monstername.</p> <p>Motivatie: De monstername brengt andere schade aan dan schade die inherent is aan de monstername.</p>
Destructieve handeling voor identificatie	Nee
Opmerking	<p>De platen zijn visueel/ auditief als asbestverdacht beschouwd. Er werd geen staalname uitgevoerd wegens kans op breukvlakken.</p> <p>De vermelde oppervlaktes, diktes, gewichten en volumes betreffen een beredeneerde schatting. Er worden geen rechten verleend aan deze oppervlaktes/diktes/volumes.</p>

- Zorg voor een veilig beheer. Vermijd het beschadigen van het asbestmateriaal. Controleer de toestand jaarlijks op wijzigingen.
- Voer bijkomende staalname(s) uit.

- Eenvoudige handelingen: mag via doe-het-zelf of door werknemer(s) met opleidingsattest eenvoudige handelingen
Mag verwijderd worden via EH via doe-het zelf :

Standaard dragen van de nodige wegwerp beschermingsmiddelen FFP 3 masker , handschoenen en tyvec CAT III type 5-6 , afwasbaar schoeisel Fixeer de platen , maak de platen voorzichtig los zonder te breken , verpak dubbel met plastic folie , luchtdicht verpakken en afvoeren naar een plaatselijk containerpark als hechtgebonden afval. Voor hechtgebonden toepassingen: Bij verwijdering door doe-het-zelf moet men dit afval dubbel en luchtdicht verpakt aandienen bij het gemeentelijk recyclagepark. Men raadpleegt best op voorhand de voorwaarden van het recyclagepark.

EH opgeleid personeel 8 u basis . Bij vervangen van de ramen kunnen de panelen mee verwijderd worden door de plaatsers van nieuw raamwerk. Alle werknemer(s) moeten wel beschikken over een opleidingsattest eenvoudige handelingen 8u. Raam/deur kader stofvrij maken dmv hepa stofzuiger met absoluutfilter Zie ook link Zie <https://ovam.vlaanderen.be/wie-mag-wat-verwijderen>
<https://ovam.vlaanderen.be/voorzorgsmaatregelen-bij-asbestverwijdering>
<https://ovam.vlaanderen.be/asbestafval-afvoeren> Zie ook wetgevend kader (website van de OVAM en CODEX boek VI titel 3). <http://werk.belgie.be/sites/default/files/content/documents/Welzijn%20op%20het%20werk/Regelgeving/Codex%20boek%20VI%20titel%203%20Asbest.pdf> methodiek verwijderingsmethododes worden achteraan in het attest verder toegelicht.

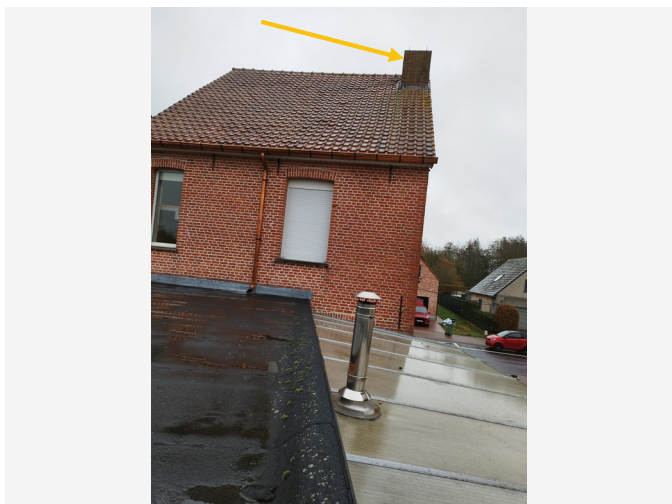
Reden: Het te onderzoeken materiaal situeert zich hoger dan 3,50 m te rekenen vanaf een veilige ondergrond

Uitleg van de asbestdeskundige: Bij werken (dak of reiniging schouw) kan een stelling geplaatst worden, het is niet duidelijk of er asbestverdachte materialen aanwezig zijn in de schouw.

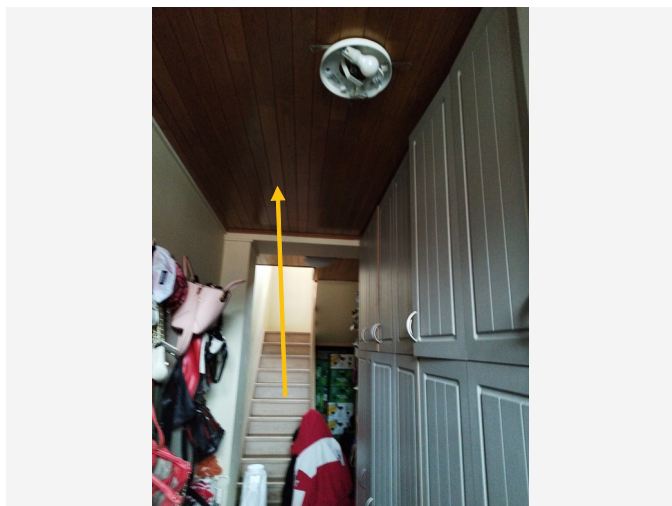
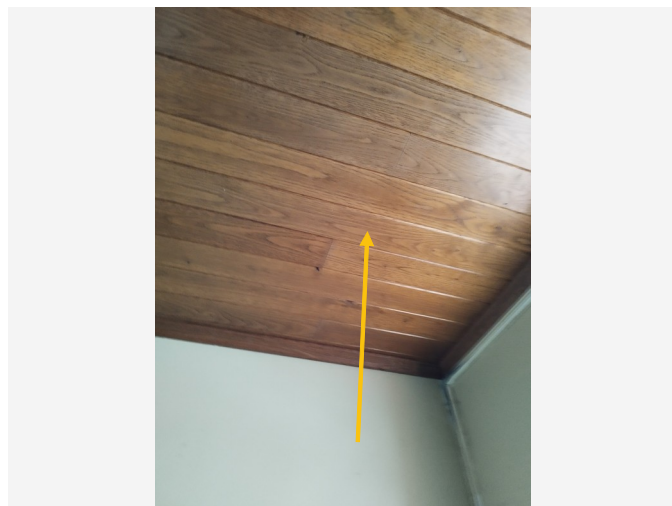
Het plafond in de inkom/traphal op het gelijkvloers bestaat uit houten planken (sierplafond). Zonder destructieve handeling is het niet mogelijk om na te gaan of er asbesthoudende materialen aanwezig zijn achter de plafond afwerking. Als bij sloop of renovatie blijkt dat er achter deze plafonds nog pleisterwerk of asbest verdachte toepassingen aanwezig zijn, moet dit bemonsterd worden.

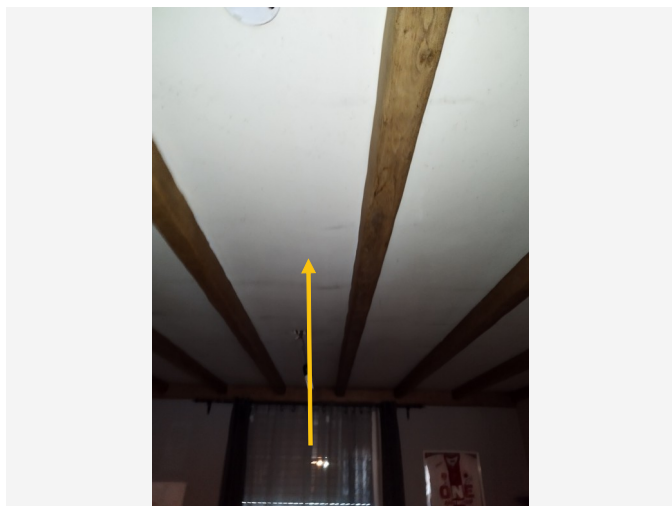
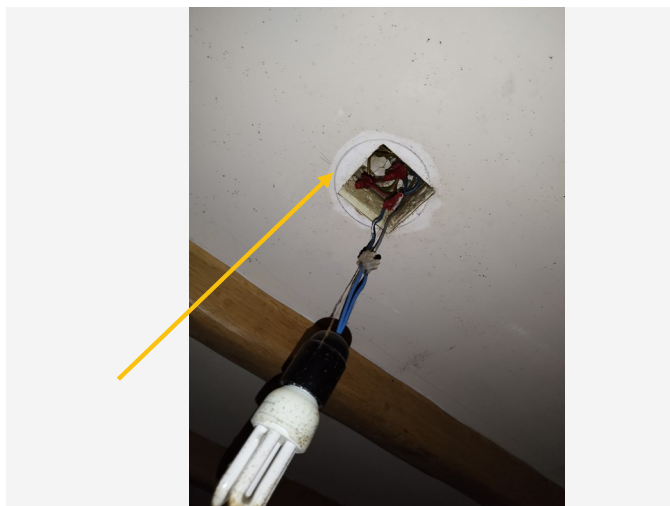
Het plafond bestaat uit gipsplaten. Zonder destructieve handeling is het niet mogelijk om na te gaan of er asbesthoudende materialen aanwezig zijn achter de plafond afwerking. Als bij sloop of renovatie blijkt dat er achter deze plafonds nog pleisterwerk of asbest verdachte toepassingen aanwezig zijn, moet dit bemonsterd worden.

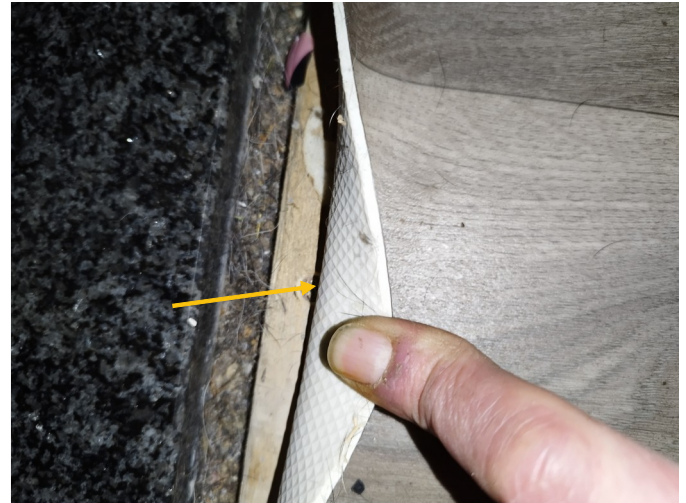
Volgens expertise kunnen we deze vinyl als niet asbest verdacht beschouwen (soepel en flexibel van structuur). Het is niet gekend wat eronder bevindt extra controle aangewezen bij vloer werken.

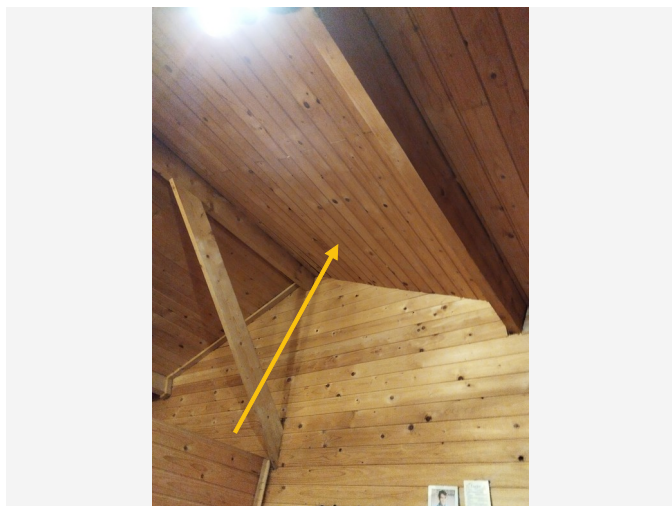
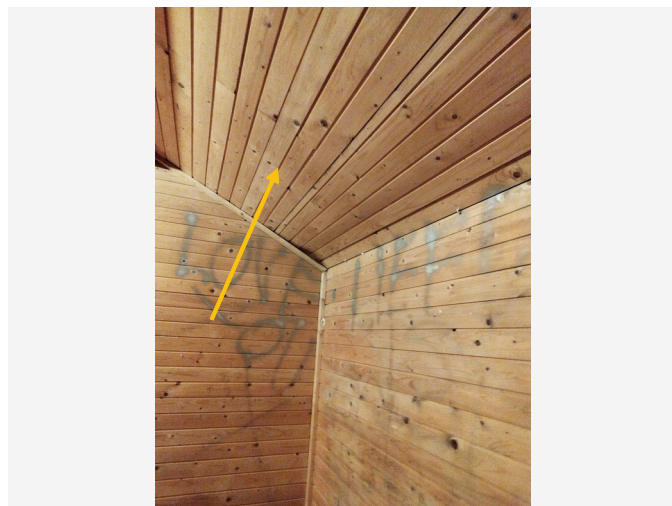
Het plafond in het tuinhuis bestaat uit houten planken (sierplafond). Zonder destructieve handeling is het niet mogelijk om na te gaan of er asbesthoudende materialen aanwezig zijn achter de plafond afwerking. Als bij sloop of renovatie blijkt dat er achter deze plafonds nog pleisterwerk of asbest verdachte toepassingen aanwezig zijn, moet dit bemonsterd worden.

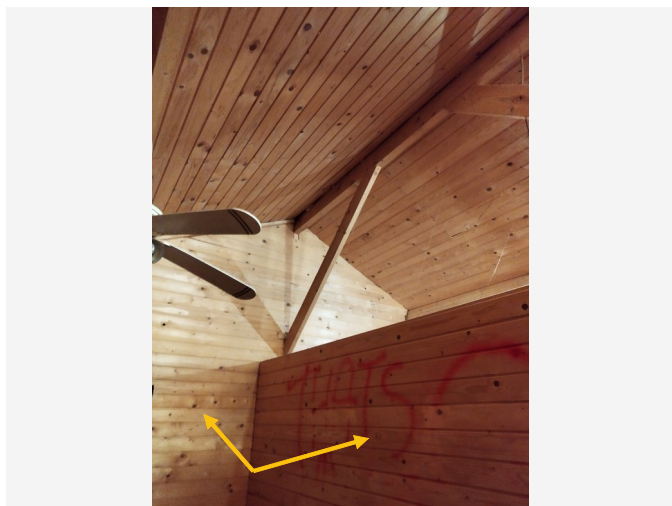
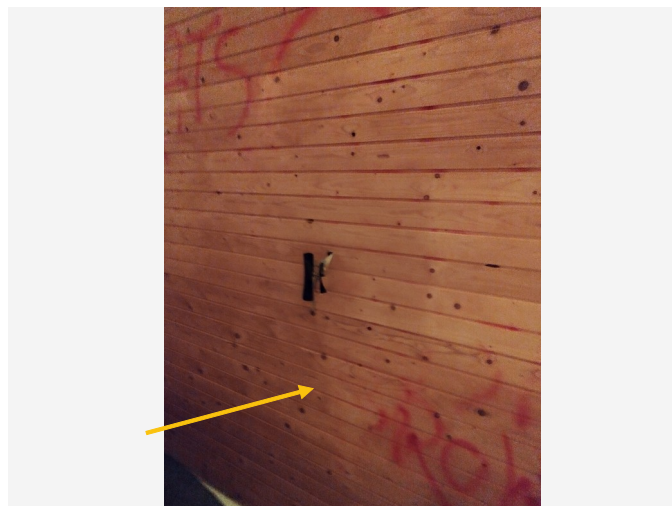
Alle binnenwanden in het tuinhuis zijn afgewerkt met valse wanden. Het is niet duidelijk of er asbest toepassingen aanwezig zijn achter/op deze valse wanden, het is aangewezen om bijkomend onderzoek uit te voeren bij werken.

Zonder destructieve handeling is het niet mogelijk om na te gaan of er asbesthoudende materialen aanwezig zijn achter de wand afwerking. Als bij sloop of renovatie blijkt dat er achter deze wanden nog pleisterwerk of asbest verdachte toepassingen aanwezig zijn, moet dit bemonsterd worden.

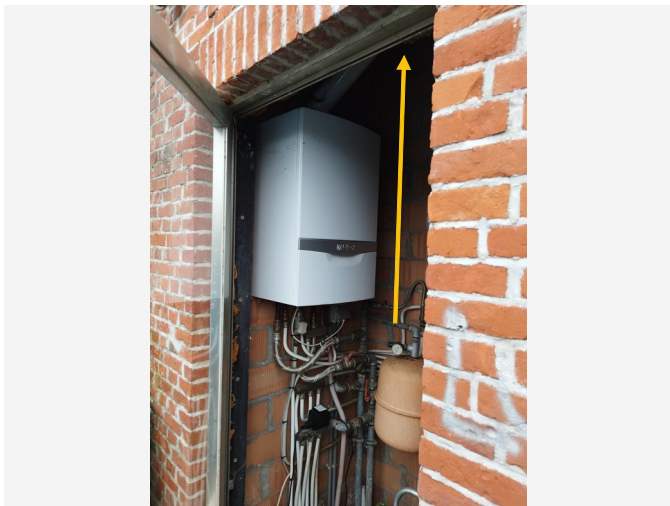
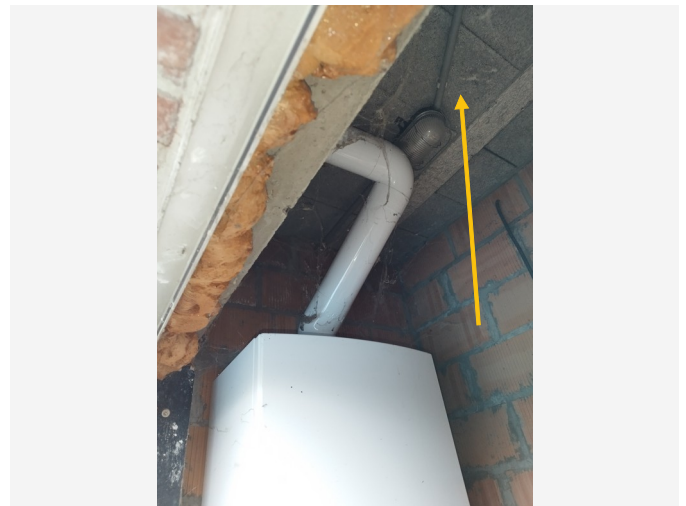
Het plafond in de technische ruimte bestaat uit betonnen welfsels en is niet bepleisterd (niet verdacht).

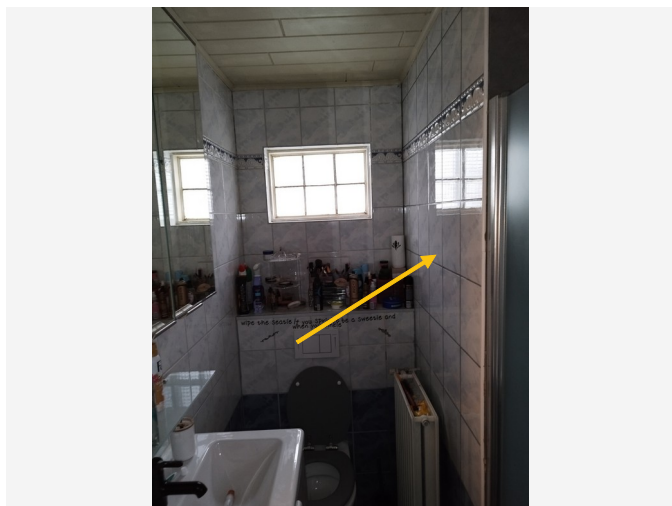
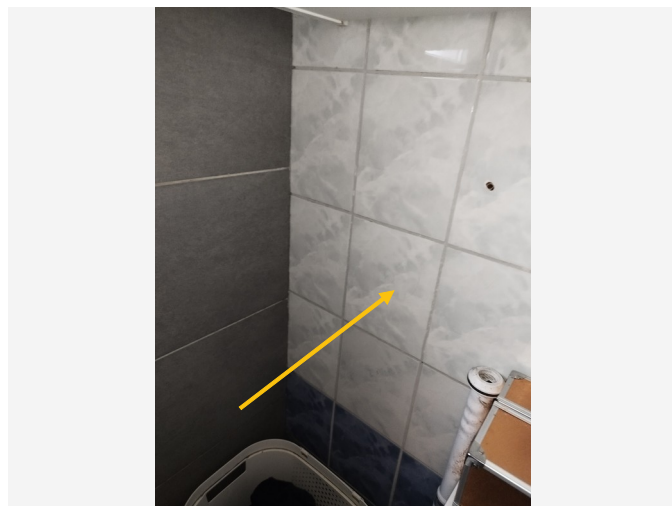
In het inspectieprotocol is een monsternamen van tegellijm verplicht om dit te identificeren als niet-asbesthoudend. Er waren geen facturen ter beschikking die bevestigen dat de tegels na 2001 waren geplaatst. Er waren geen bestaande beschadigingen aan de wandtegels om de lijm voldoende te kunnen inspecteren. Om dit af te toetsen is het aangewezen om bij eventuele renovatiewerken aan de tegels verder onderzoek/staalname te laten uitvoeren ter controle.

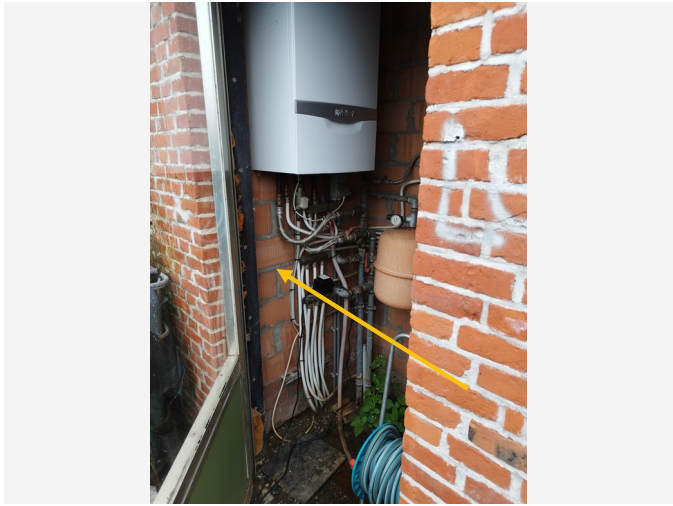
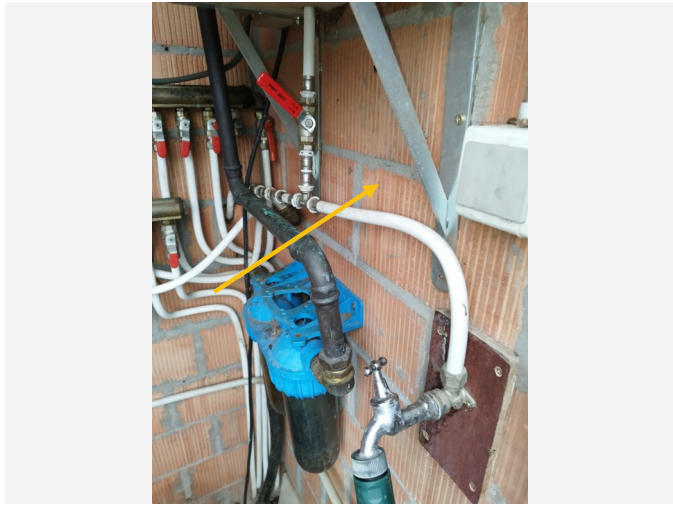
De binnenwanden in de technische ruimte achteraan de woonst op het gelijkvloers bestaan uit metselwerk en zijn niet bepleisterd (niet verdacht).

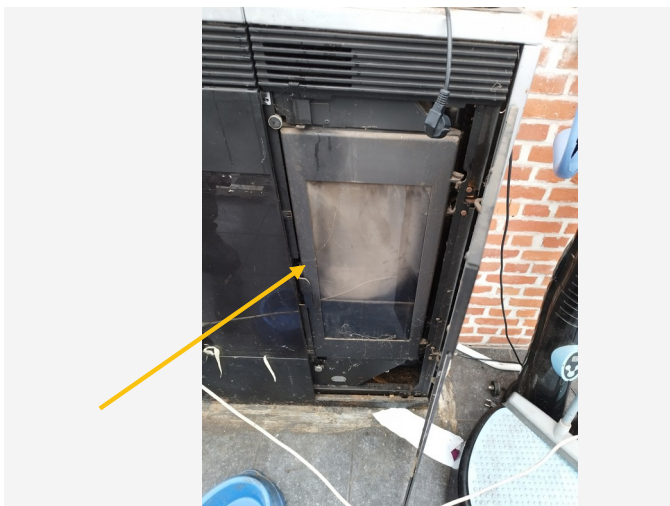
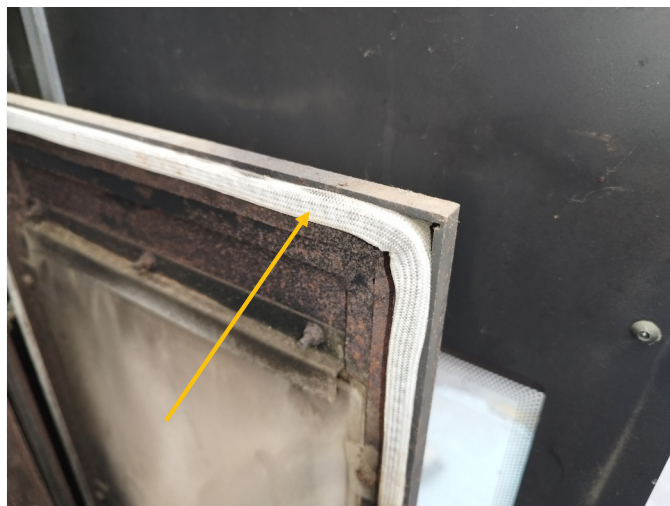
de koord werd visueel herkend als een synthetische koord en is niet asbesthoudend.

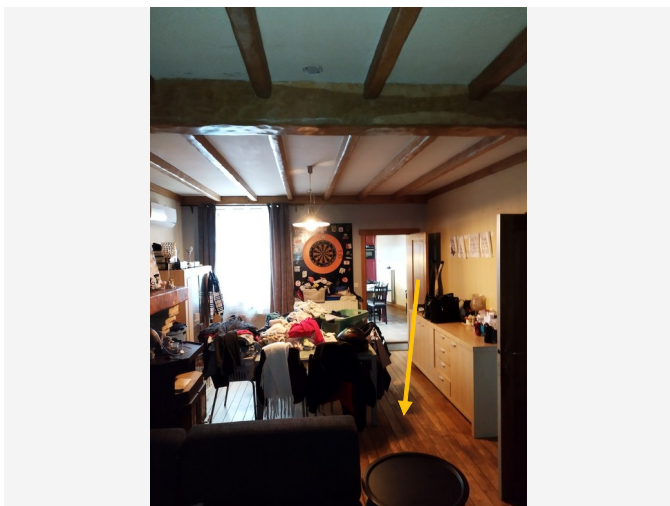
In het verleden werd vaak asbesthoudende zwarte lijm gebruikt voor het vastlijmen van parkettegels/vloer .

Er waren geen losliggende planken of beschadigingen.

Bij renovatie extra controle uit te voeren.
