Asbestinventarisatetest

Herenthoutse steenweg 93, 2288 Grobbendonk

Attestnummer : 20251207-000058.000

Uitgegeven op : 07.12.2025

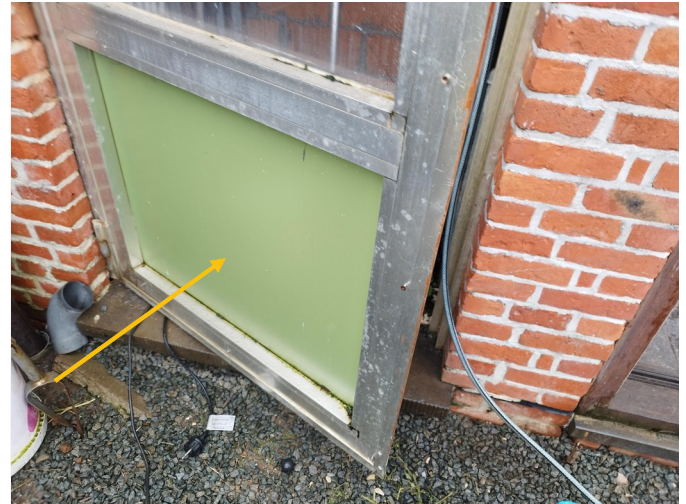
Eindbeoordeling materiaalrisico	Laag materiaalrisico en/of verlaagde kans op vezelvrijgave
---------------------------------	--

Gebondenheid	Categorie 1: hechtgebonden in oorsprong
Asbestsoort (vezeltype)	Crocidoliet aanwezig
Asbestconcentratie	Laag (< 50%)
Afschermingsgraad van het gehele materiaal	Geheel of deels (ook) vrij aan de binnenlucht
Toestand van het materiaal	Onbeschadigd, niet verweerd

Beschrijving	Glasal deur technische ruimte
Omgeving	Grenst aan binnen- en buitenlucht
Primaire drager	Wandopening verticaal (raam, deur, ...)
Asbestmateriaal	Plaat, paneel, tablet - Geëmailleerd, type Glasal
Bindmiddel van asbestmateriaal	Cement
Gebondenheid op basis van bindmiddel	Hecht
Hoeveelheid (oppervlakte - dikte - aantal)	<ul style="list-style-type: none"> • 0,48 m² - 1,00 cm - 2 stuks
Totaal volume	0,01 m ³
Eenvoudig bereikbaar	Ja
Bevestigingswijze	<ul style="list-style-type: none"> • Geklemd
Identificatiemethode	<p>De asbestdeskundige beoordeelt het materiaal als asbestverdacht en dus asbesthoudend, en dit zonder monstername.</p> <p>Motivatie: De monstername brengt andere schade aan dan schade die inherent is aan de monstername.</p>
Destructieve handeling voor identificatie	Nee
Opmerking	<p>De platen zijn visueel/ auditief als asbestverdacht beschouwd. Er werd geen staalname uitgevoerd wegens kans op breukvlakken.</p> <p>De vermelde oppervlaktes, diktes, gewichten en volumes betreffen een beredeneerde schatting. Er worden geen rechten verleend aan deze oppervlaktes/diktes/volumes.</p>

- Zorg voor een veilig beheer. Vermijd het beschadigen van het asbestmateriaal. Controleer de toestand jaarlijks op wijzigingen.
- Voer bijkomende staalname(s) uit.

- Eenvoudige handelingen: mag via doe-het-zelf of door werknemer(s) met opleidingsattest eenvoudige handelingen
Mag verwijderd worden via EH via doe-het zelf :

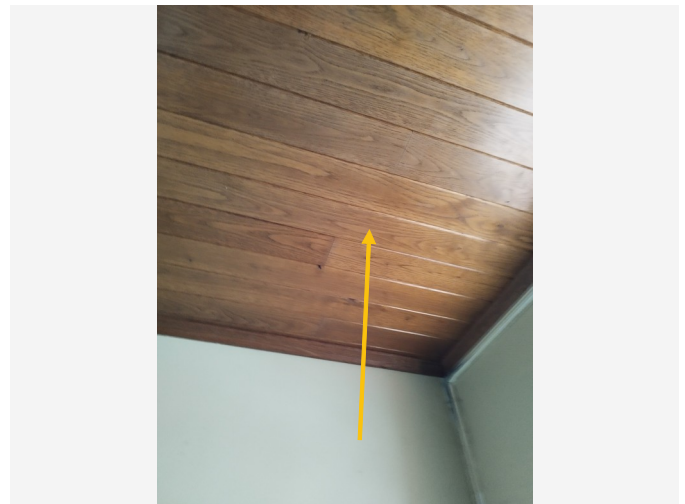
Het plafond in de inkom/traphal op het gelijkvloers bestaat uit houten planken (sierplafond). Zonder destructieve handeling is het niet mogelijk om na te gaan of er asbesthoudende materialen aanwezig zijn achter de plafond afwerking. Als bij sloop of renovatie blijkt dat er achter deze plafonds nog pleisterwerk of asbest verdachte toepassingen aanwezig zijn, moet dit bemonsterd worden.

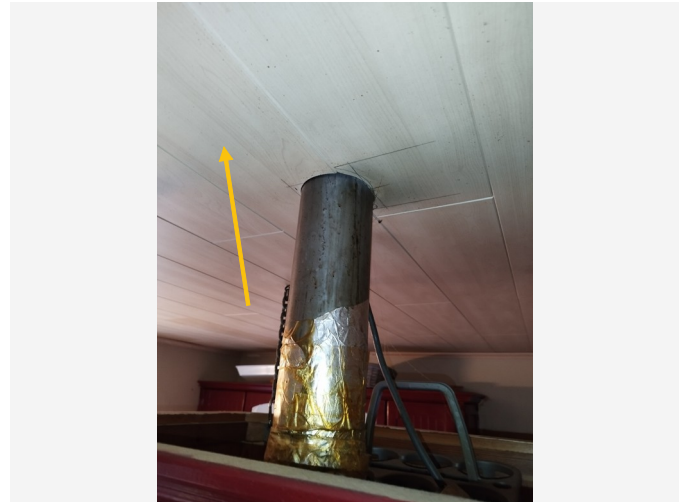
Het plafond in de keuken en de badkamer op het gelijkvloers bestaat uit MDF panelen (sierplafond) Zonder destructieve handeling is het niet mogelijk om na te gaan of er asbesthoudende materialen aanwezig zijn achter de plafond afwerking. Als bij sloop of renovatie blijkt dat er achter deze plafonds nog pleisterwerk of asbest verdachte toepassingen aanwezig zijn, moet dit bemonsterd worden.

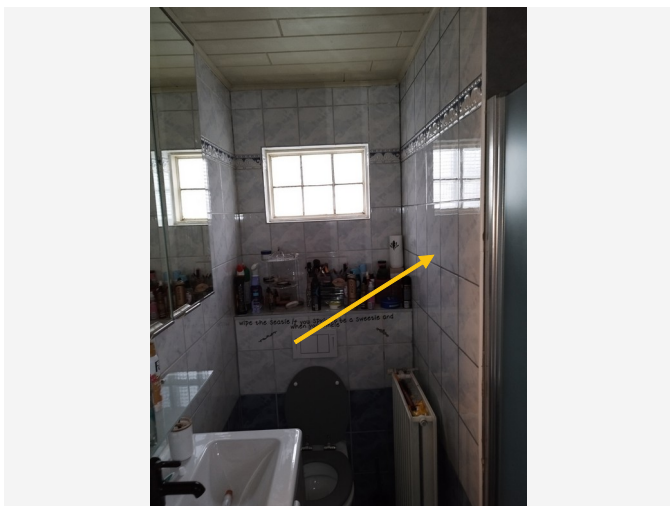
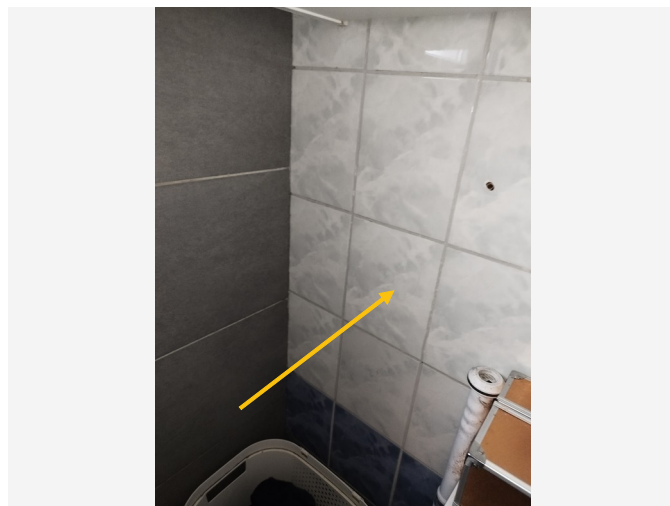
In het inspectieprotocol is een monsternamen van tegellijm verplicht om dit te identificeren als niet-asbesthoudend. Er waren geen facturen ter beschikking die bevestigen dat de tegels na 2001 waren geplaatst. Er waren geen bestaande beschadigingen aan de wandtegels om de lijm voldoende te kunnen inspecteren. Om dit af te toetsen is het aangewezen om bij eventuele renovatiewerken aan de tegels verder onderzoek/staalname te laten uitvoeren ter controle.

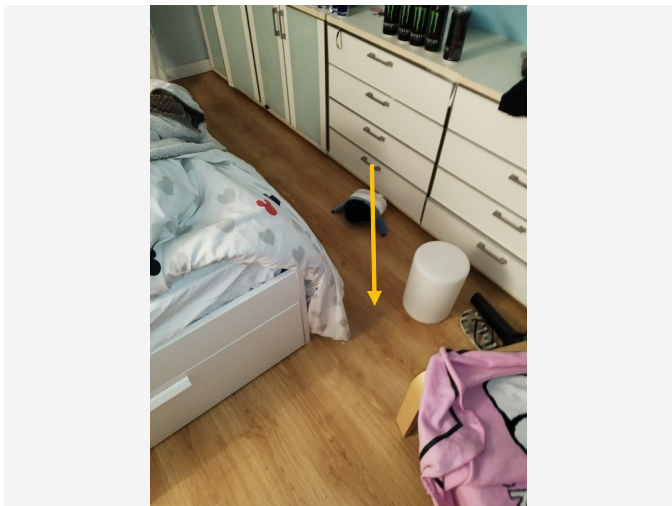
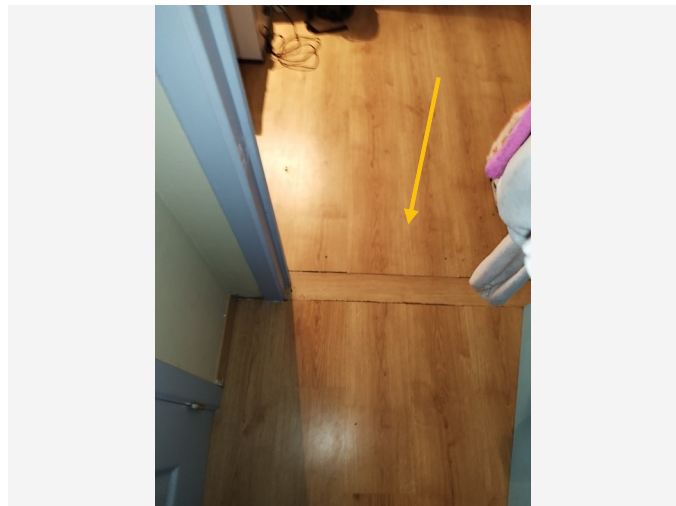
De laminaat vloer op het eerste en tweede verdiep is niet asbest verdacht, het is niet gekend wat eronder bevindt, bij vloer werken extra controle aangewezen.
