Asbestinventarisatetest

Geelseweg 22, 2250 Olen

Attestnummer : 20230502-000047.000

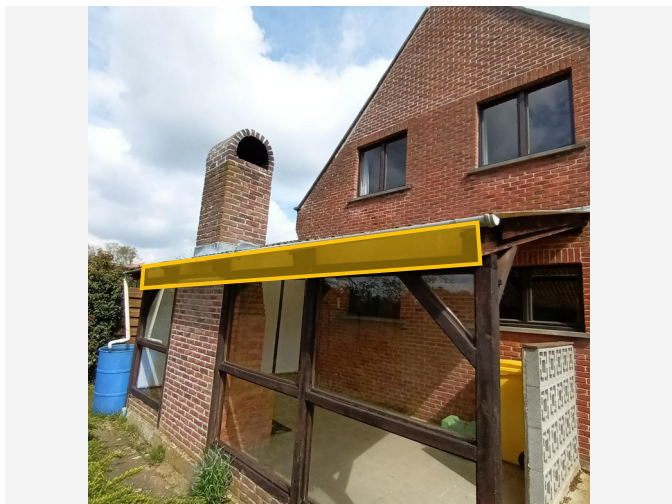
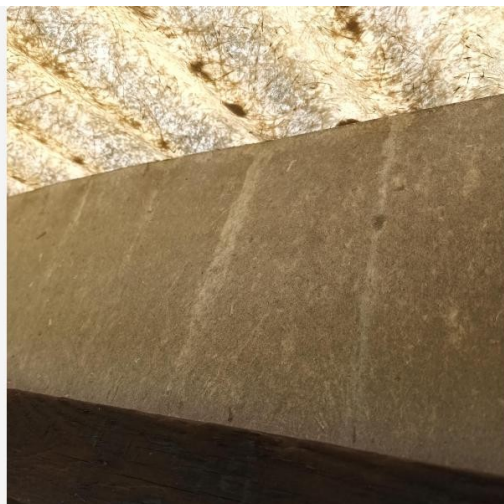
Omwille van een asbesthoudend materiaal gebruikt in een buitentoepassing word geadviseerd dit materiaal te verwijderen om een asbestveilige toestand te verkrijgen

Eindbeoordeling materiaalrisico	Laag materiaalrisico en/of verlaagde kans op vezelvrijgave
---------------------------------	--

Gebondenheid	Categorie 1: hechtgebonden in oorsprong
Asbestsoort (vezeltype)	Crocidoliet aanwezig
Asbestconcentratie	Laag (< 50%)
Afschermingsgraad van het gehele materiaal	Geheel of deels vrij aan de buitenlucht
Toestand van het materiaal	Onbeschadigd, niet verweerd

Beschrijving	menuiserite vlakke plaat afdak
Omgeving	Buiten
Primaire drager	Schuin dak
Asbestmateriaal	Dak- en gevelbekleding - Plaat
Bindmiddel van asbestmateriaal	Cement
Gebondenheid op basis van bindmiddel	Hecht
Hoeveelheid (oppervlakte - dikte - aantal)	• 0,80 m ² - 0,50 cm - 1 stuk
Totaal volume	0,004 m ³

Het asbestmateriaal valt onder de mijlpaal van 2034.

Verwijderen

- Zorg voor een veilig beheer. Vermijd het beschadigen van het asbestmateriaal. Controleer de toestand jaarlijks op wijzigingen.

- Eenvoudige handelingen: mag via doe-het-zelf of door werknemer(s) met opleidingsattest eenvoudige handelingen
De platen kunnen voorzichtig losgeschroefd worden , extra bevochtigen om stof te voorkomen + dragen van de nodige beschermingsmiddelen (mondmasker ffp3, handschoenen,tyvec) verpakken in plastic folie en afvoeren naar het containerpark als hechtgebonden asbestafval.

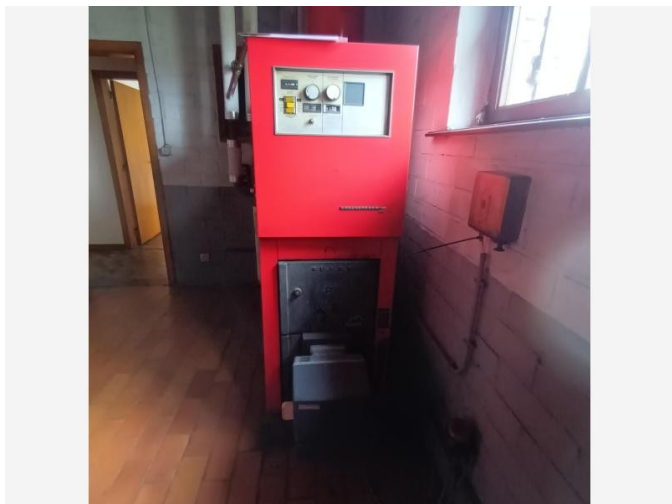
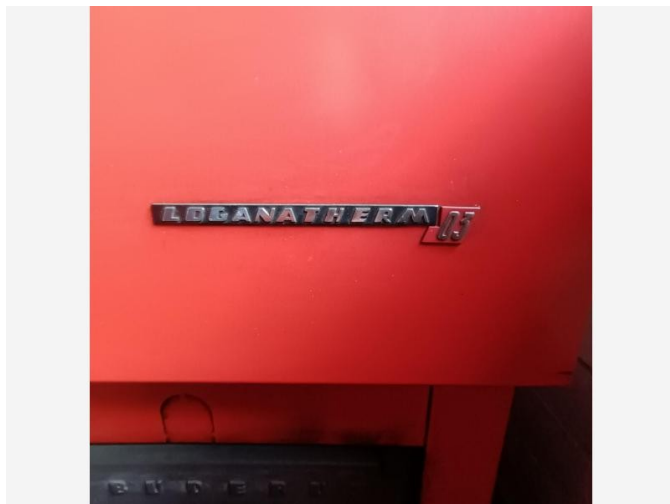
enkel risico bij onderhoudswerken

Eindbeoordeling materiaalrisico	Zeer laag materiaalrisico en/of zeer lage kans op vezelvrijgave
---------------------------------	---

Gebondenheid	Categorie 1: hechtgebonden in oorsprong
Asbestsoort (vezeltype)	Alleen chrysotiel
Asbestconcentratie	Laag (< 50%)
Afschermingsgraad van het gehele materiaal	Stootvaste afscherming of omkasting
Toestand van het materiaal	Onbeschadigd, niet verweerd

Beschrijving	cv ketel Buderus Loganatherm 03
Omgeving	Binnen
Primaire drager	HVAC infrastructuur en uitrusting
Asbestmateriaal	meerdere onderdelen mogelijk
Bindmiddel van asbestmateriaal	afhankelijk van het onderdeel
Gebondenheid op basis van bindmiddel	Hecht
Hoeveelheid (gewicht - aantal)	• 0,50 kg - 1 stuk
Totaal gewicht	0,50 kg

Het asbestmateriaal valt onder de mijlpaal van 2040.

Zorgvuldig beheren

- Zorg voor een veilig beheer. Vermijd het beschadigen van het asbestmateriaal. Controleer de toestand jaarlijks op wijzigingen.
- Controle door een opgeleid techniek

- Eenvoudige handelingen: mag via doe-het-zelf of door werknemer(s) met opleidingsattest eenvoudige handelingen
Eenvoudige handelingen: door opgeleid personeel Onderhoudstechnici moeten over een attest van eenvoudige handelingen beschikken , jaarlijks 8 u opleiding

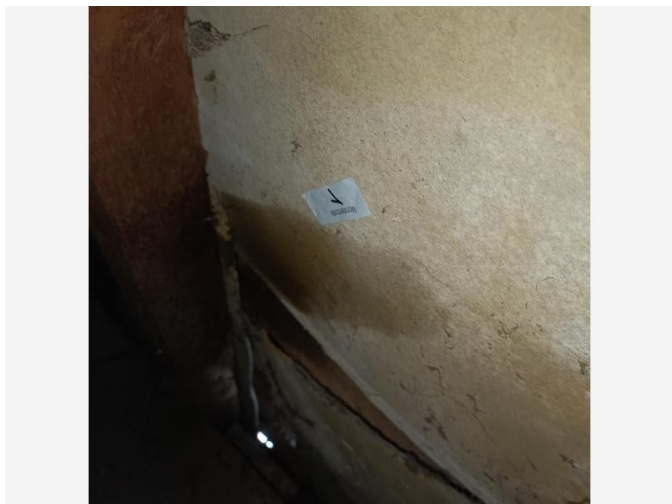
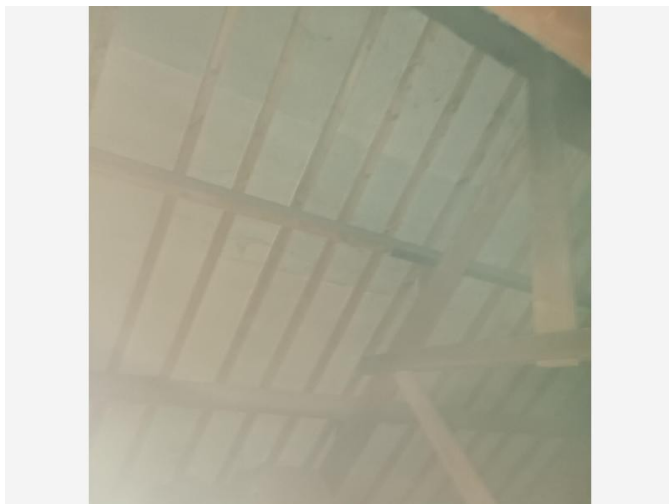
niet doorboren

Eindbeoordeling materiaalrisico	Laag materiaalrisico en/of verlaagde kans op vezelvrijgave
Opmerking	De onderdakplaten zitten geklemd tussen de dakpannen en de constructiebalken

Gebondenheid	Categorie 1: hechtgebonden in oorsprong
Asbestsoort (vezeltype)	Alleen chrysotiel
Asbestconcentratie	Laag (< 50%)
Afschermingsgraad van het gehele materiaal	Geheel of deels (ook) vrij aan de binnenlucht
Toestand van het materiaal	Licht beschadigd, licht verweerd. Intact materiaal type Pical – asbestboard of categorie III 'gebondenheid'

#	Type	Referentie	Resultaat
3.1	Puntmonster	1	Chrysotiel

Beschrijving	onderdakplaten zolderruimte
--------------	-----------------------------

Het asbestmateriaal valt onder de mijlpaal van 2040.

Zorgvuldig beheren

- Zorg voor een veilig beheer en verwijder dit asbestmateriaal wanneer het bij werken eenvoudig bereikbaar wordt. Controleer de toestand jaarlijks op wijzigingen.

- Eenvoudige handelingen: mag via doe-het-zelf of door werknemer(s) met opleidingsattest eenvoudige handelingen
Dek de zoldervloer af met plastic folie . dragen van de nodige beschermingsmiddelen (mondmasker ffp3, handschoenen,tyvec) Verwijder de dakpannen. Fixeer het plaatmateriaal , de asbesthoudende platen één voor één en in hun geheel verwijderen. Niet gooien, niet breken. Reinig nadien de draagstructuur met vochtige doeken (+ hepa stofzuiger kan niet gehoord worden dus voor een particulier niet mogelijk .)

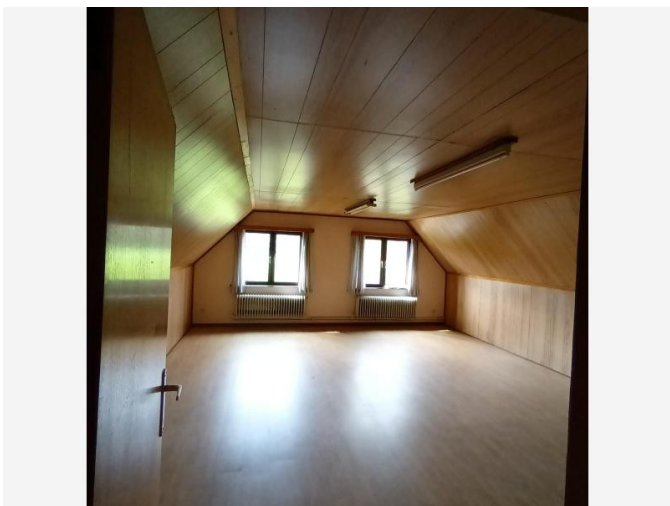
Situeringfoto

Permanente beperking

Reden: Afgewerkte zolder

Uitleg van de asbestdeskundige: Het onderdak op de achterbouw is niet zichtbaar, plafond en zijwanden zijn volledig afgetimmerd met vals plaatmateriaal.

Op de zolder zijn asbesthoudende onderdakplaten vastgesteld die vermoedelijk ook op de achterbouw gelegen zijn.

Bij het verwijderen van de dakpannen zal dit vastgesteld kunnen worden.

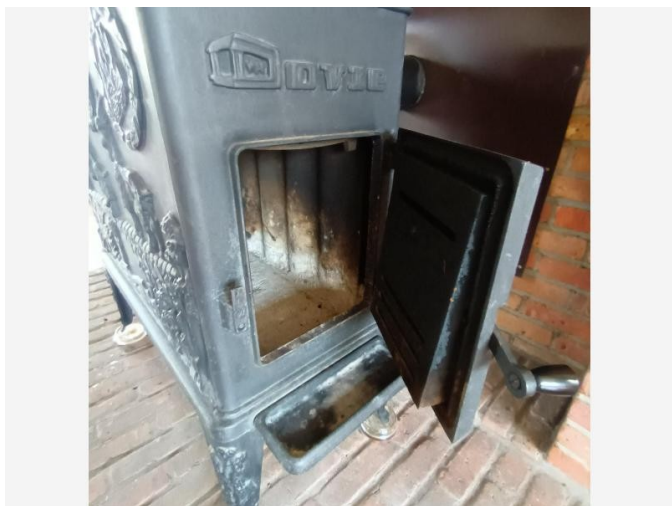
De kachel is gecontroleerd , er werd geen asbestverdachte koord vastgesteld.

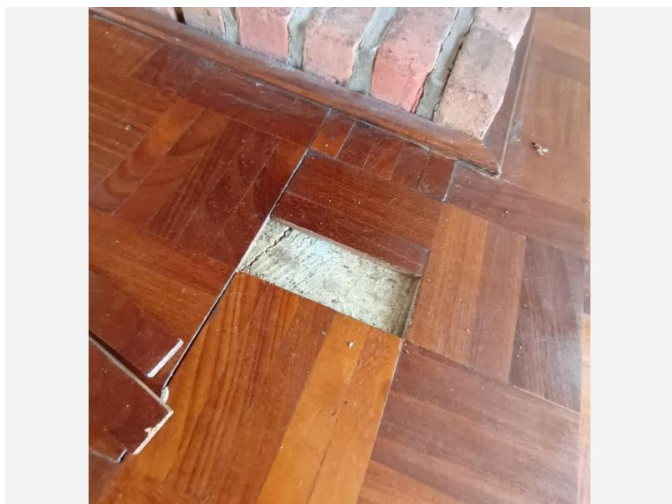
Er werd geen asbestverdachte zwarte lijm vastgesteld onder de parkettegels

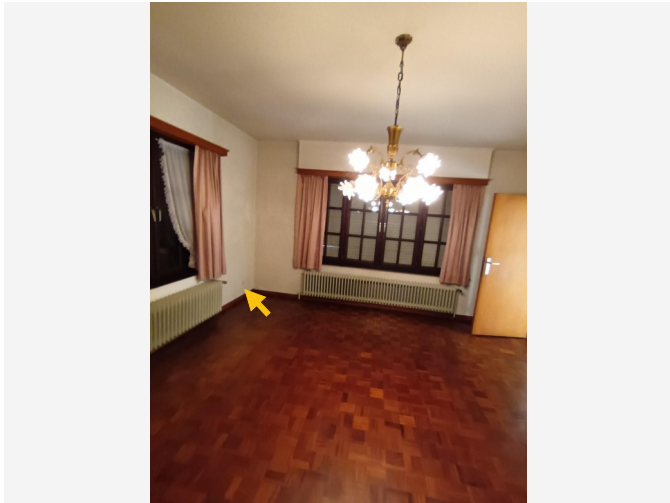
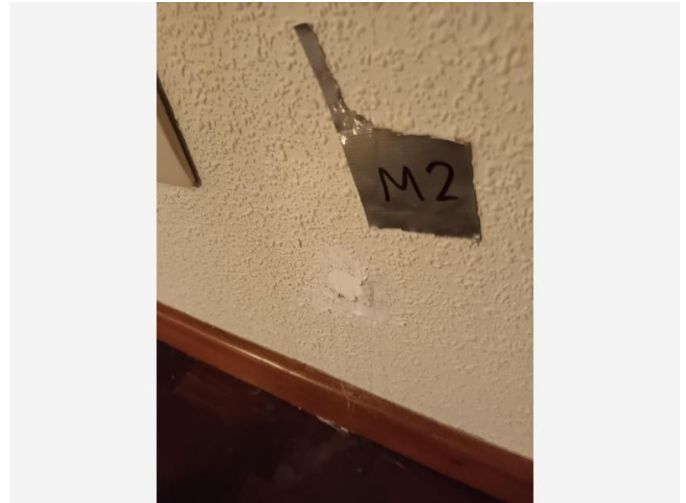
Geen asbest

#	Type	Referentie	Resultaat
7.1	Mengmonster	M1-M2-M3	Geen asbest

Beschrijving	Pleisterwerk Muren
Omgeving	Binnen
Primaire drager	Binnenwand

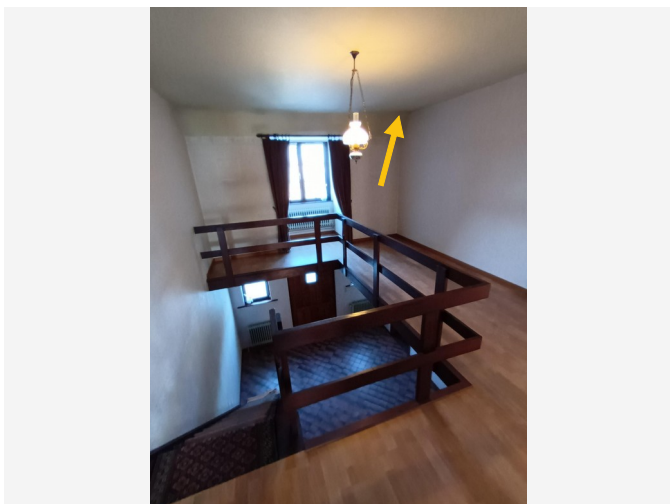
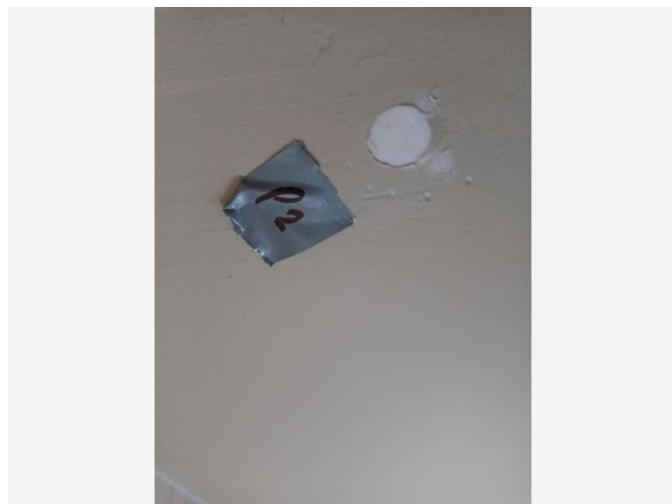
Fiche 8: Pleisterwerk Plafond

Geen asbest

#	Type	Referentie	Resultaat
8.1	Mengmonster	P1-P2-P3	Geen asbest

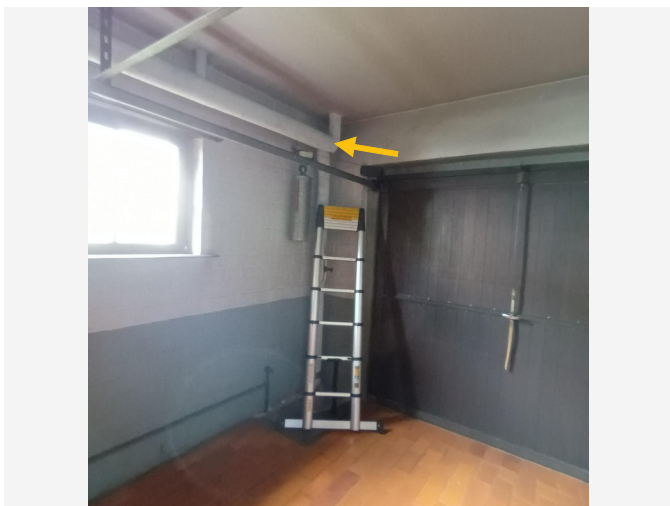
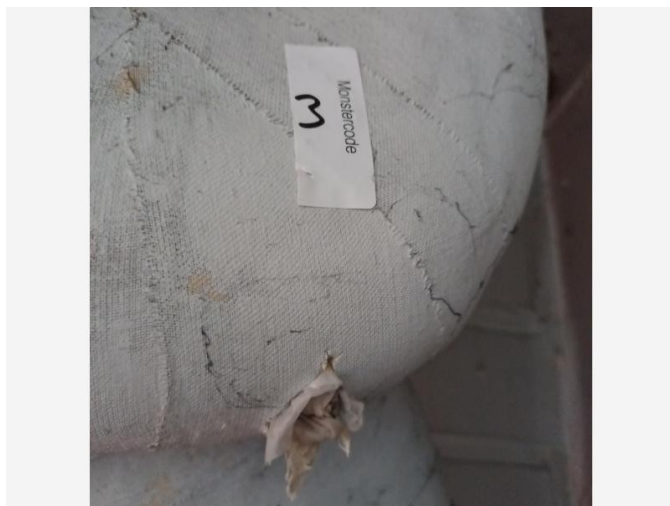
Geen asbest

#	Type	Referentie	Resultaat
9.1	Mengmonster	3	Geen asbest

Beschrijving	mengstaal leidingisolatie bochten garage
Omgeving	Binnen
Primaire drager	HVAC infrastructuur en uitrusting
Bindmiddel van materiaal	Gips - kalk

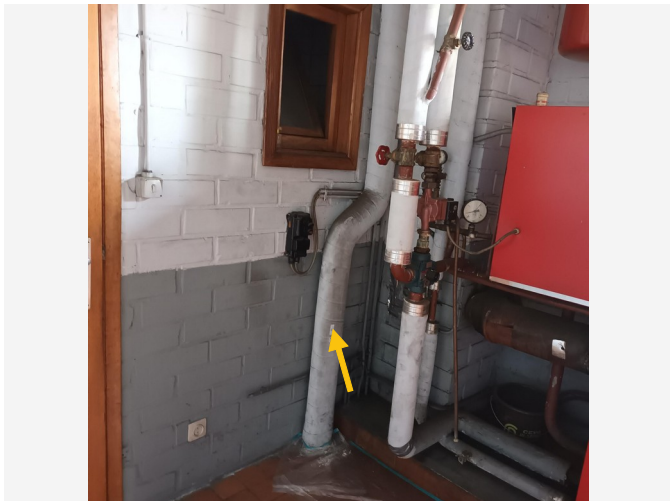
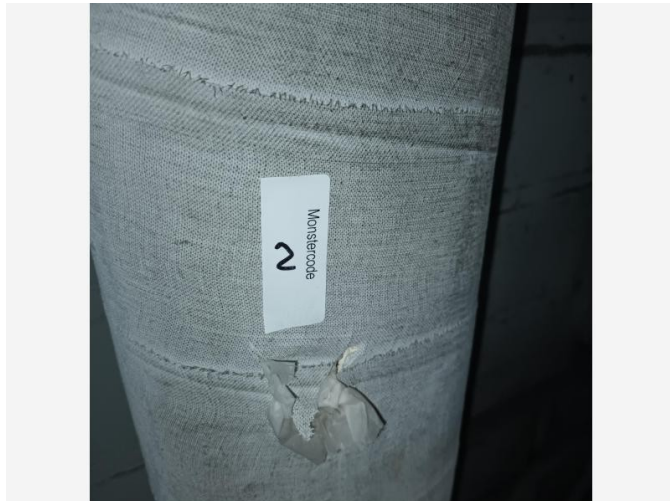
Fiche 10: mengstaal leidingisolatie rechte stukken garage

Geen asbest

#	Type	Referentie	Resultaat
10.1	Mengmonster	2	Geen asbest
