Asbestinventarisatetest

Vaartstraat 26, 2520 Ranst

Attestnummer : 20260228-000031.000

Asbestveilig (maar niet asbestvrij)

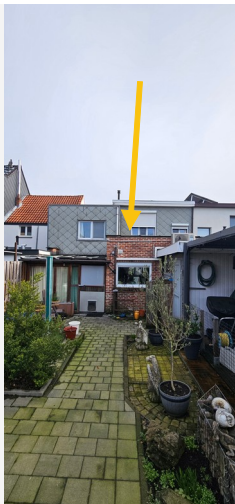
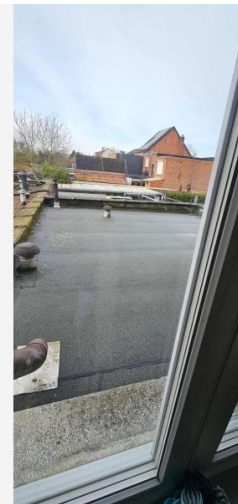
Eindbeoordeling materiaalrisico	Zeer laag materiaalrisico en/of zeer lage kans op vezelvrijgave
---------------------------------	---

Gebondenheid	Categorie 1: hechtgebonden in oorsprong
Asbestsoort (vezeltype)	Alleen chrysotiel
Asbestconcentratie	Laag (< 50%)
Afschermingsgraad van het gehele materiaal	Geheel of deels vrij aan de buitenlucht
Toestand van het materiaal	Onbeschadigd, niet verweerd

Beschrijving	Roofing (zonder staalname: kans lekkage)
Omgeving	Buiten
Primaire drager	Plat dak
Asbestmateriaal	Dak- en gevelbekleding - Roofing
Bindmiddel van asbestmateriaal	Bitumen (roofing, teer, asfalt)
Gebondenheid op basis van bindmiddel	Hecht
Hoeveelheid (oppervlakte - aantal)	<ul style="list-style-type: none"> • 30,00 m² - 1 stuk
Totale oppervlakte	30,00 m ²
Eenvoudig bereikbaar	Ja
Bevestigingswijze	<ul style="list-style-type: none"> • Verlijmd, ingegoten, versmeerd
Identificatiemethode	<p>De asbestdeskundige beoordeelt het materiaal als asbestverdacht en dus asbesthoudend, en dit zonder monstername.</p> <p>Motivatie: De monstername brengt andere schade aan dan schade die inherent is aan de monstername.</p>
Destructieve handeling voor identificatie	Nee
Opmerking	<p>Volgens het inspectieprotocol is een monstername van roofing verplicht om dit te identificeren als niet-asbesthoudend. Een monstername is echter niet mogelijk wegens kans op lekkage. De toepassing wordt in de databank als asbestverdacht beschouwd. Mogelijks kunnen er ook asbestverdachte onderlagen aanwezig zijn. Het is aangewezen om extra controle uit te voeren bij eventuele renovatiewerken. De vermelde oppervlaktes, diktes en volumes betreffen een beredeneerde schatting. Er worden geen rechten verleend aan deze oppervlaktes/diktes/volumes.</p>

Zorgvuldig beheren

- Zorg voor een veilig beheer. Vermijd het beschadigen van het asbestmateriaal. Controleer de toestand jaarlijks op wijzigingen.
- Voer bijkomende staalname(s) uit.

- Eenvoudige handelingen: enkel door erkend asbestverwijderaar EH erkend saneerder, verwijdering dient te gebeuren volgens de geldende voorschriften en veiligheidsnormen Zie ook link Zie <https://ovam.vlaanderen.be/wie-mag-wat-verwijderen>
<https://ovam.vlaanderen.be/voorzorgsmaatregelen-bij-asbestverwijdering>
<https://ovam.vlaanderen.be/asbestafval-afvoeren> Zie ook wetgevend kader (website van de OVAM en CODEX boek VI titel 3). <http://werk.belgie.be/sites/default/files/content/documents/Welzijn%20op%20het%20werk/Regelgeving/Codex%20boek%20VI%20titel%203%20Asbest.pdf> methodiek verwijderingsmethodes worden achteraan in het attest verder toegelicht

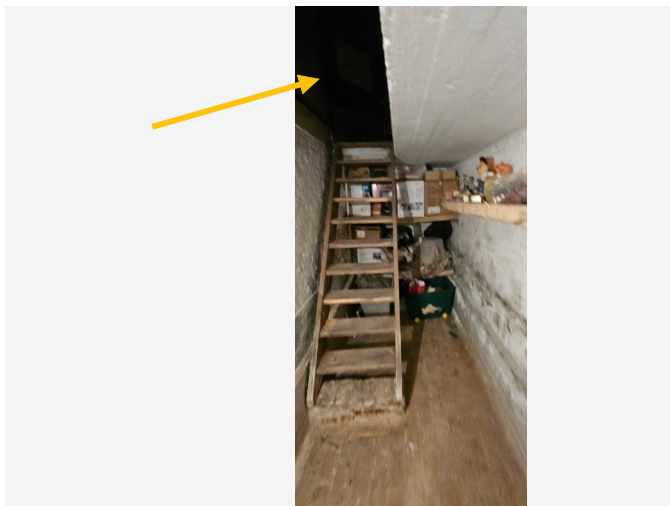
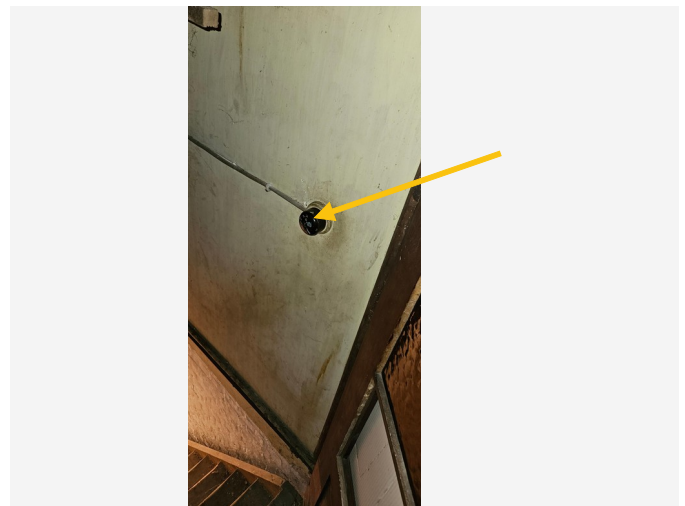
Eindbeoordeling materiaalrisico	Laag materiaalrisico en/of verlaagde kans op vezelvrijgave
---------------------------------	--

Gebondenheid	Categorie 1: hechtgebonden in oorsprong
Asbestsoort (vezeltype)	Crocidoliet aanwezig
Asbestconcentratie	Laag (< 50%)
Afschermingsgraad van het gehele materiaal	Geheel of deels (ook) vrij aan de binnenlucht
Toestand van het materiaal	Onbeschadigd, niet verweerd

Beschrijving	Bakeliet toep.(schakelaar)
Omgeving	Binnen
Primaire drager	Communicatie en elektrische infrastructuur en uitrusting
Asbestmateriaal	Plaat, paneel, tablet - Type Bakeliet
Bindmiddel van asbestmateriaal	Kunststof of -hars
Gebondenheid op basis van bindmiddel	Hecht
Hoeveelheid (oppervlakte - dikte - aantal)	<ul style="list-style-type: none"> • 0,05 m² - 1,00 cm - 1 stuk
Totaal volume	< 0,001 m ³
Eenvoudig bereikbaar	Ja
Bevestigingswijze	<ul style="list-style-type: none"> • Geschroefd
Identificatiemethode	<p>De asbestdeskundige beoordeelt het materiaal als asbestverdacht en dus asbesthoudend, en dit zonder monstername.</p> <p>Motivatie: De monstername brengt andere schade aan dan schade die inherent is aan de monstername.</p>
Destructieve handeling voor identificatie	Nee
Opmerking	<p>Het is moeilijk te bepalen of de bakeliettoepassingen in de woning ook effectief asbesthoudend zijn (het kan ook gaan om de asbestvrije variant).</p> <p>Er werd geen monster genomen ovw beschadiging aan een elektrisch gerelateerde toepassing, extra controle bij verwijdering van het verdacht materiaal.</p>

Zorgvuldig beheren

- Zorg voor een veilig beheer. Vermijd het beschadigen van het asbestmateriaal. Controleer de toestand jaarlijks op wijzigingen.
- Voer bijkomende staalname(s) uit.

- Eenvoudige handelingen: mag via doe-het-zelf of door werknemer(s) met opleidingsattest eenvoudige handelingen
Schakelaars, stopcontacten en andere gelijkaardige toepassingen kunnen eenvoudig losgeschroefd worden --> EH doe-het-zelf. Afgesloten of verzegelde kast --> EH opgeleid techniek personeel 8u basisopleiding asbest. Voor elektrische infrastructuur en uitrusting dient u vooraleer men deze toepassing gaat bevochtigen de elektriciteit af te sluiten (zoniet elektrocutie-/brandgevaar). standaard dragen van de nodige wegwerp beschermingsmiddelen FFP 3 masker , handschoenen en tyvec CAT III type 5-6 , afspoelbaar schoeisel Losschroeven en dubbel verpakken in plastic , sluit luchtdicht af en breng dit als hechtgebonden afval naar een plaatselijk containerpark. Voor hechtgebonden toepassingen: Bij verwijdering door doe-het-zelf moet men dit afval dubbel en luchtdicht verpakt aandienen bij het gemeentelijk recyclagepark. Men raadpleegt best op voorhand de voorwaarden van het recyclagepark.

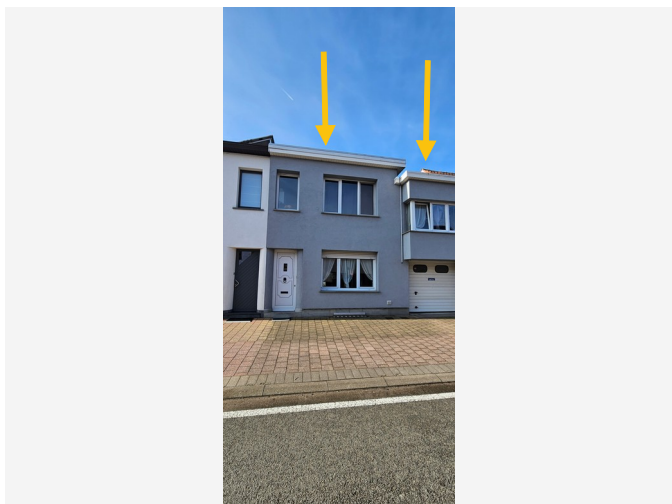
Reden: Het te onderzoeken materiaal situeert zich hoger dan 3,50 m te rekenen vanaf een veilige ondergrond

Uitleg van de asbestdeskundige: Het platdak is niet waarneembaar en situeert zich hoger dan 3.50m te rekenen vanaf een veilige ondergrond, bij werken extra controle bv door middel van een stelling, hoogtewerker....

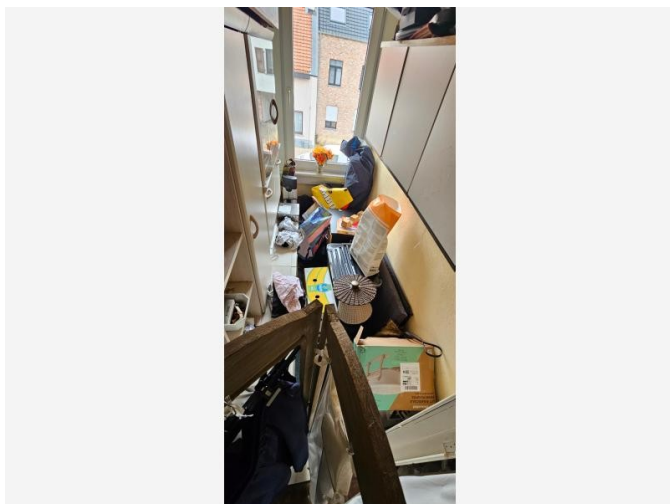
Reden: Materiaal in opslag

Uitleg van de asbestdeskundige: Middellange termijnbeperking : Materialen/inboedel zijn in grote mate aanwezig. Vloer- en wanddelen konden niet volledig worden geïnspecteerd worden. Hierdoor zijn misschien verborgen asbestverdachte toepassingen aanwezig. De opdrachtgever blijkt redelijkerwijs niet in staat om het materiaal op korte termijn op te ruimen of te verwijderen. Het materiaal wordt pas verwijderd bij effectieve verhuis/verkoop. Termijn is onbekend.

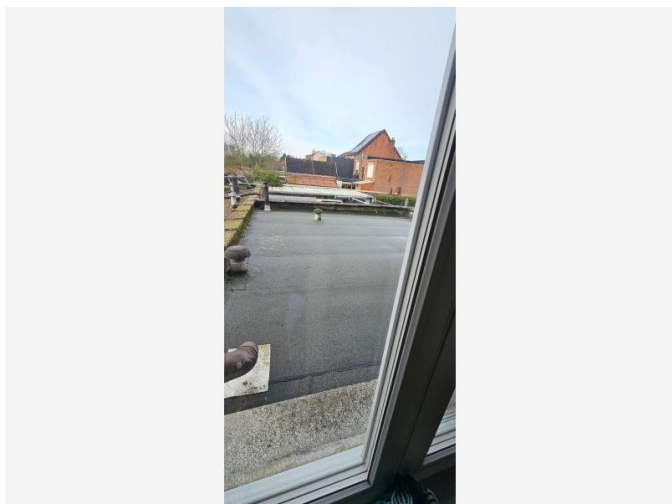
Reden: Niet waarneembaar

Uitleg van de asbestdeskundige: Deze verplicht te beschrijven ruimtes of materialen zijn niet-waarneembaar waardoor er geen adviesfiche voor kan opgesteld worden.

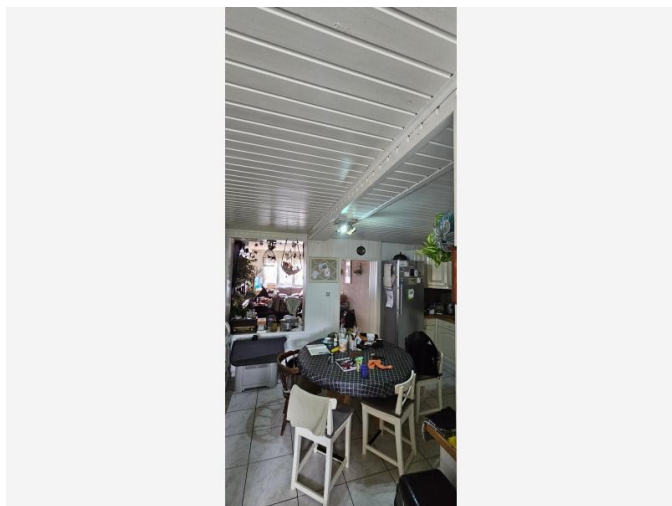
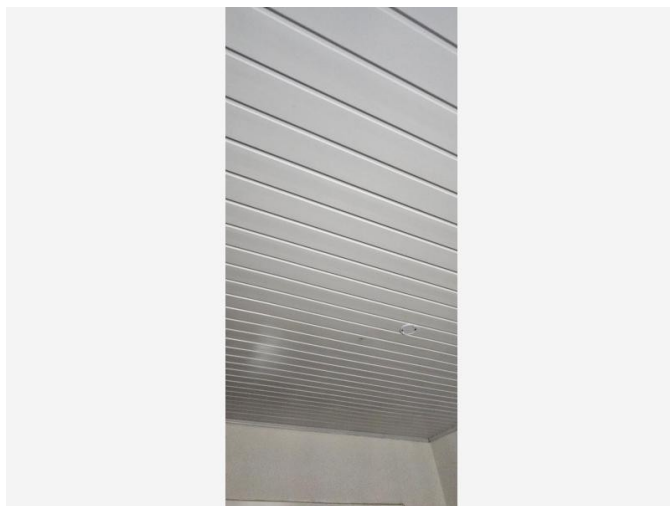
Alle plafonds zijn afgewerkt met valse plafonds in plaatmateriaal (gipskarton en houten of pvc lamellen). Het is niet duidelijk of er pleisterwerk of ander verdacht asbestmateriaal aanwezig is achter / op deze valse plafonds, het is aangewezen om bijkomend onderzoek uit te voeren bij werken. Zonder destructieve handeling is het niet mogelijk om na te gaan of er asbesthoudende materialen aanwezig zijn achter de plafond afwerking. Als bij sloop of renovatie blijkt dat er achter deze plafonds nog pleisterwerk of asbest verdachte toepassingen aanwezig zijn, moet dit bemonsterd worden.

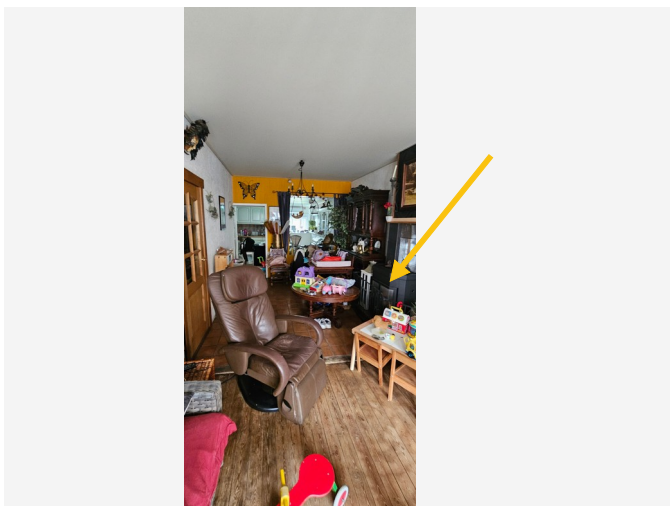
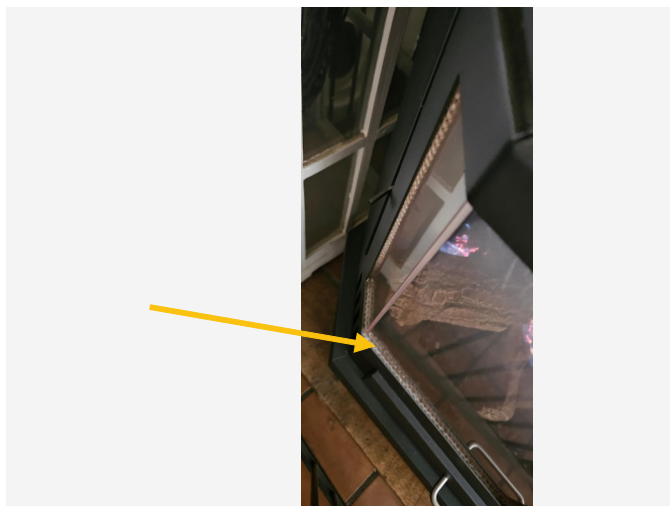
De koord werd visueel herkend als een synthetische koord en is niet asbesthoudend.

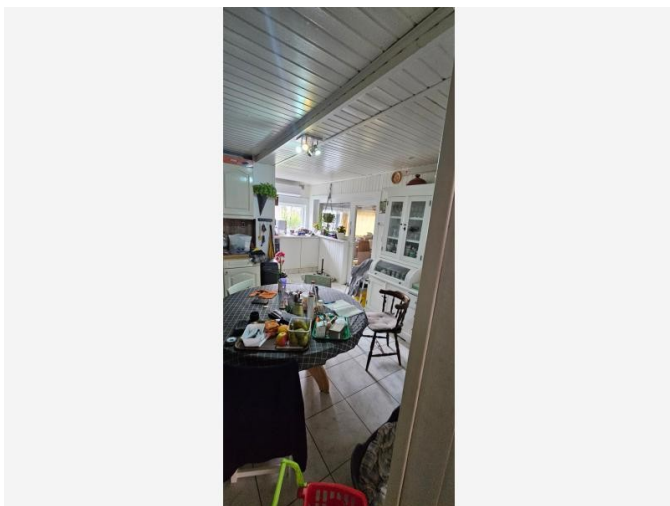
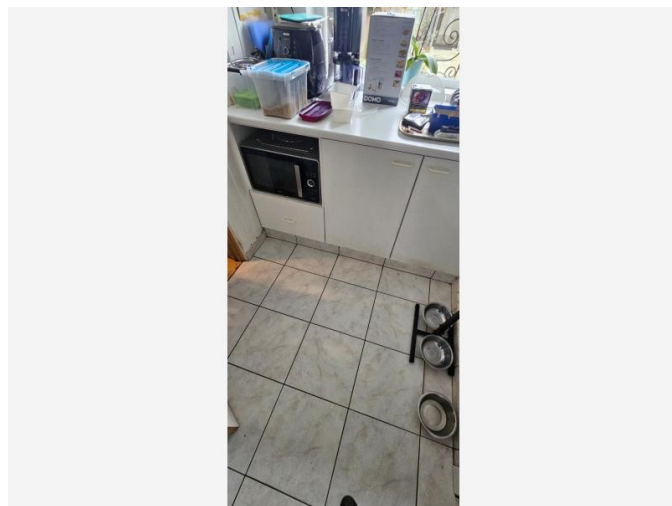
In het inspectieprotocol is een monstername van tegellijm verplicht om dit te identificeren als niet-asbesthoudend. Er waren geen facturen ter beschikking die bevestigen dat de tegels na 2001 waren geplaatst. Er waren geen bestaande beschadigingen aan de wand en vloertegels om de lijm voldoende te kunnen inspecteren. Om dit af te toetsen is het aangewezen om bij eventuele renovatiewerken aan de tegels verder onderzoek/staalname te laten uitvoeren ter controle.

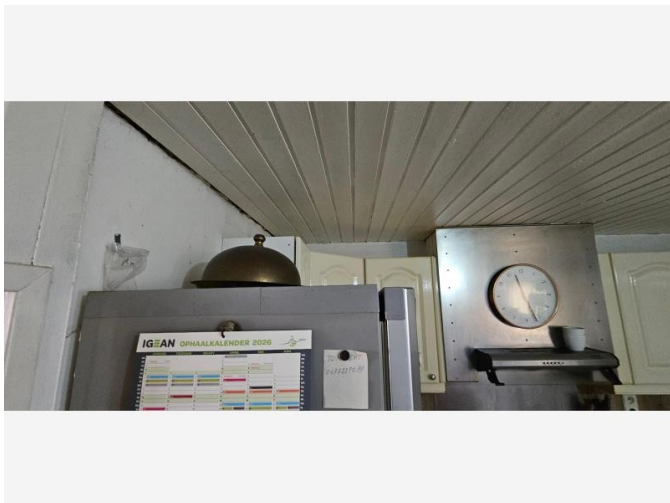
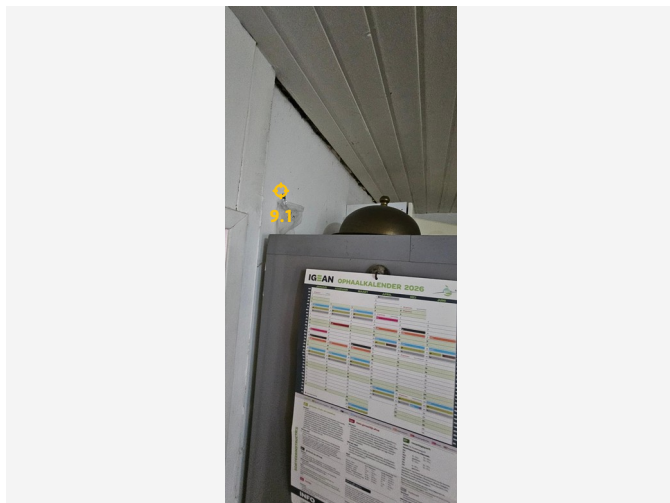
Fiche 9: Muurpleister woning (excl. veranda) (staalname)

Geen asbest

#	Type	Referentie	Resultaat
9.1	Mengmonster	S_2026_0000902_0001	Geen asbest

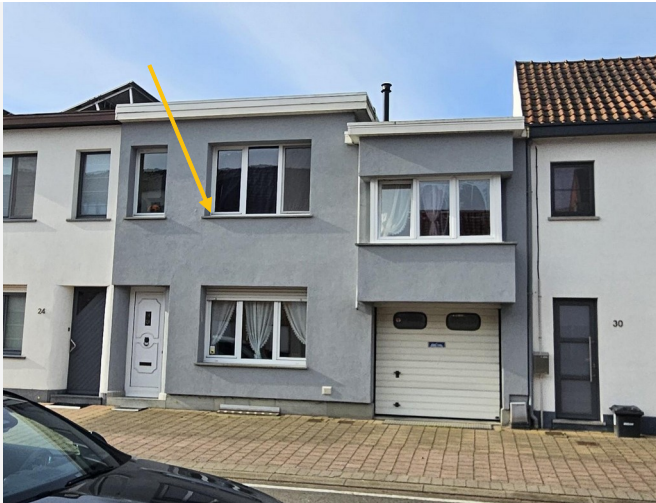
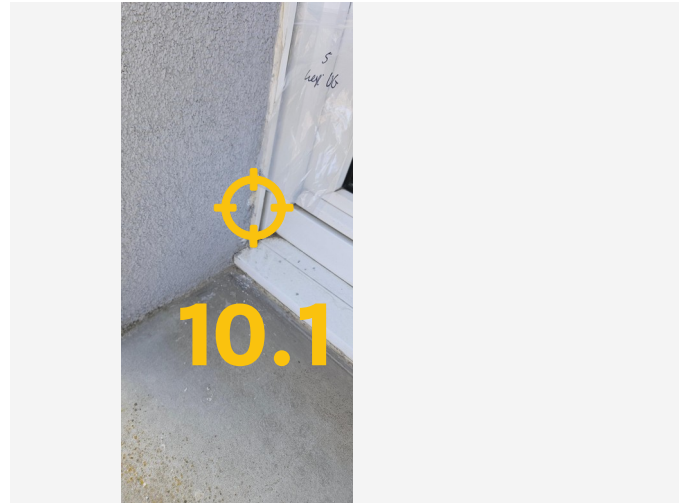
Fiche 10: Crepi voorgevel (met staalname)

Geen asbest

#	Type	Referentie	Resultaat
10.1	Puntmonster	S_2026_0000902_0005	Geen asbest

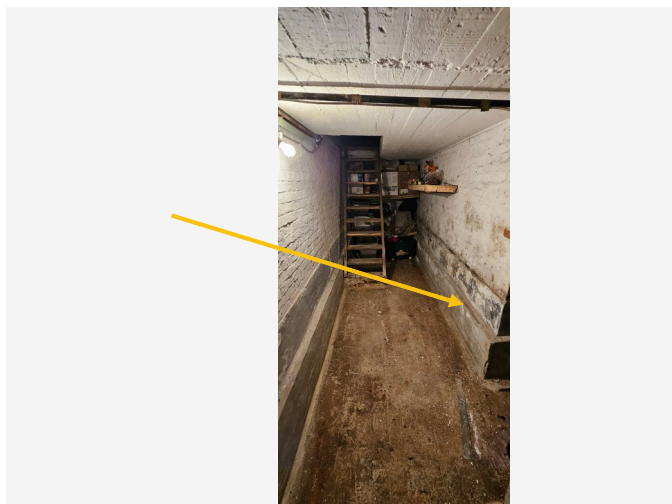
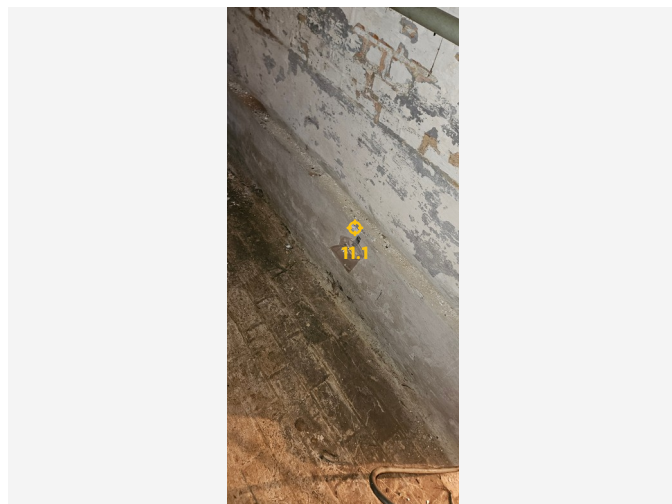
Fiche 11: Cementering kelder (met staalname)

Geen asbest

#	Type	Referentie	Resultaat
11.1	Mengmonster	S_2026_0000902_0004	Geen asbest

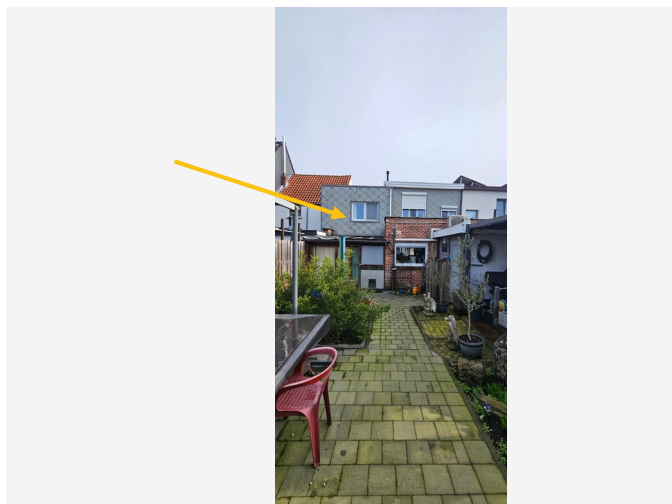
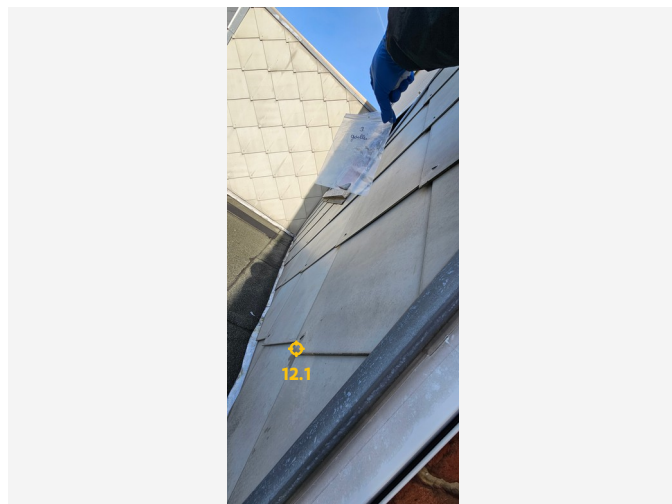
Fiche 12: Leien achtergevel (met staalname)

Geen asbest

#	Type	Referentie	Resultaat
12.1	Puntmonster	S_2026_0000902_0003	Geen asbest

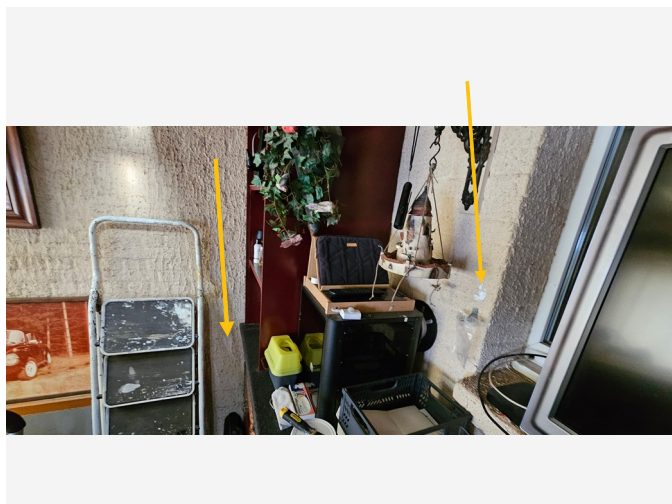
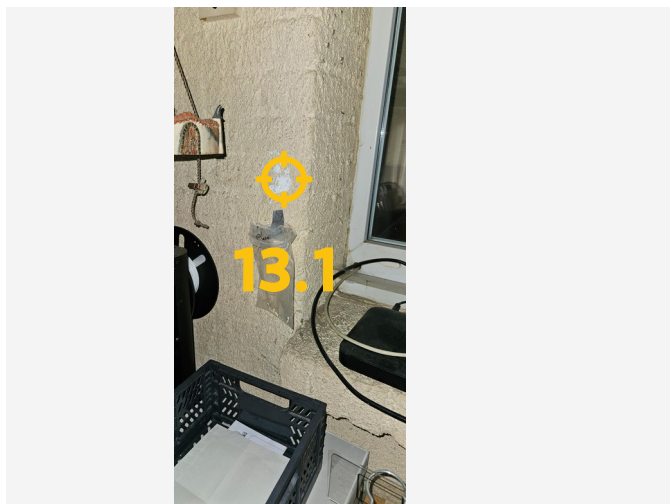
Fiche 13: Muurpleister veranda (staalname)

Geen asbest

#	Type	Referentie	Resultaat
13.1	Mengmonster	S_2026_0000902_0002	Geen asbest
