Asbestinventarisatetest

Koning-Albertstraat 35/4, 2500 Lier

Attestnummer : 20250909-000101.000

Uitgegeven op : 09.09.2025

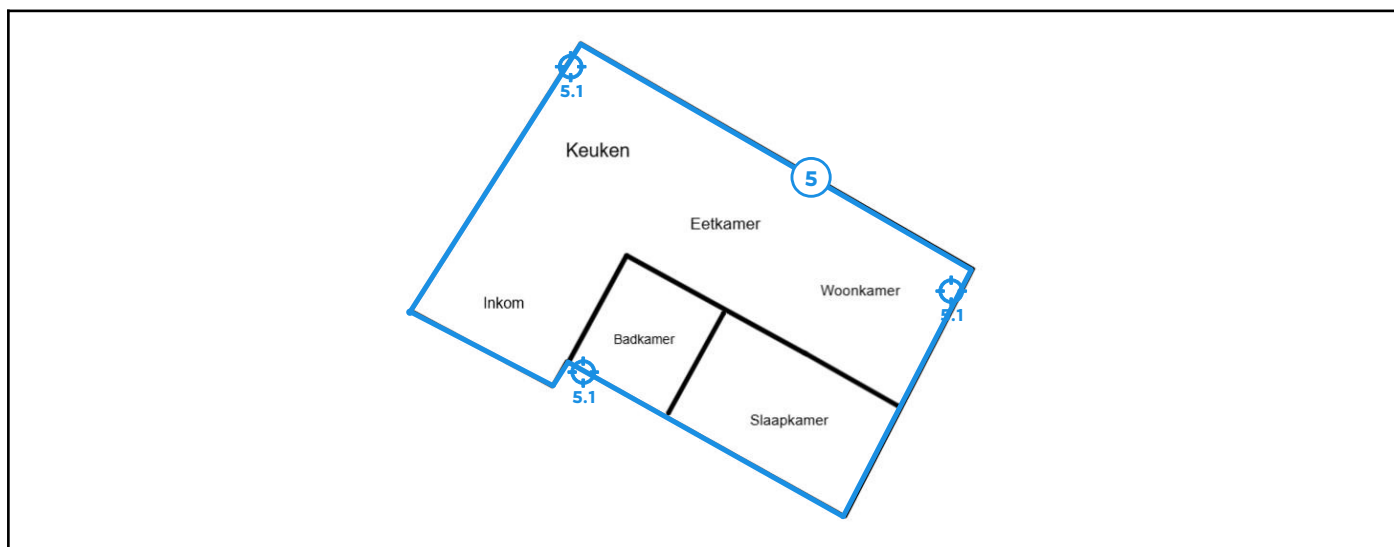
Plan 1.1: Hoofdgebouw plan V-0 Pleisterwerk muren

Beschrijving	Type	Actie
5. Pleisterwerk muren	Geen asbest	-
5.1 Code: MM-01	Mengmonster	-

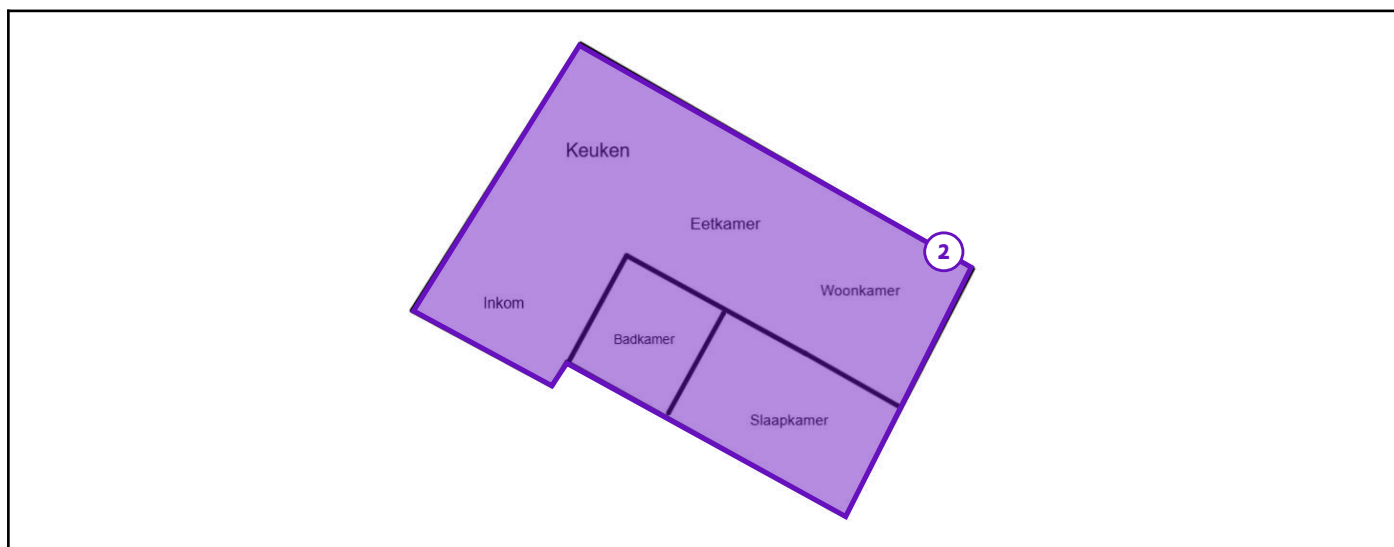
Plan 1.2: Hoofdgebouw plan V-0 Pleisterwerk plafond

Beschrijving	Type	Actie
2. Pleisterwerk plafond	Advies	-

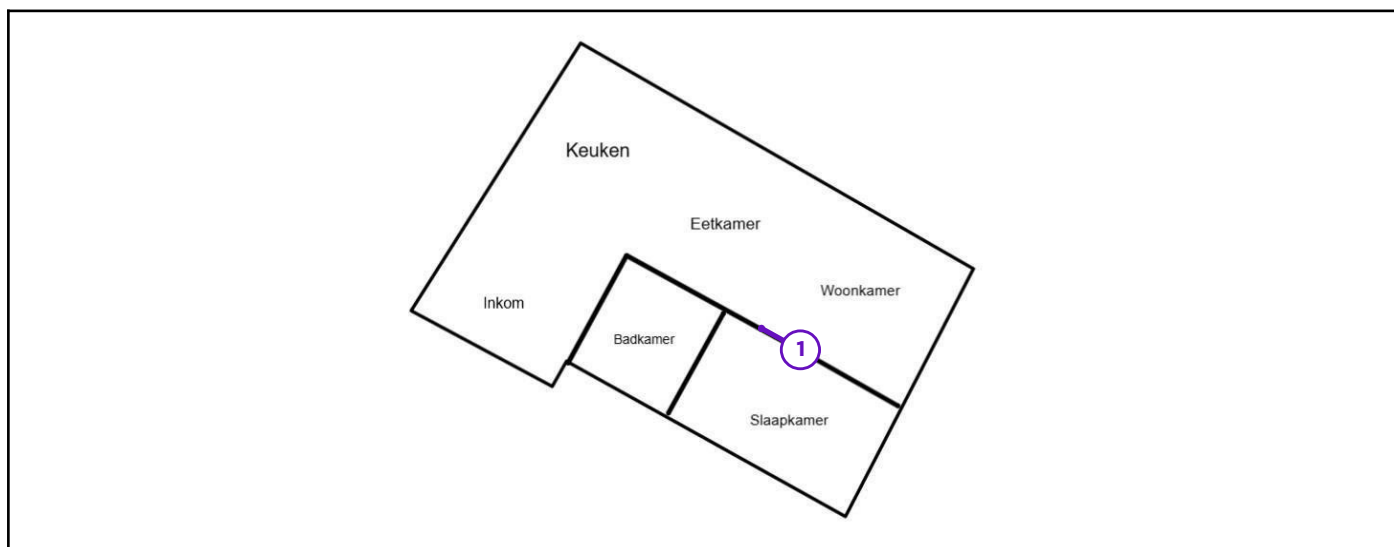
Plan 1.3: Hoofdgebouw plan V-0

Beschrijving	Type	Actie
1. Dorpel	Advies	-

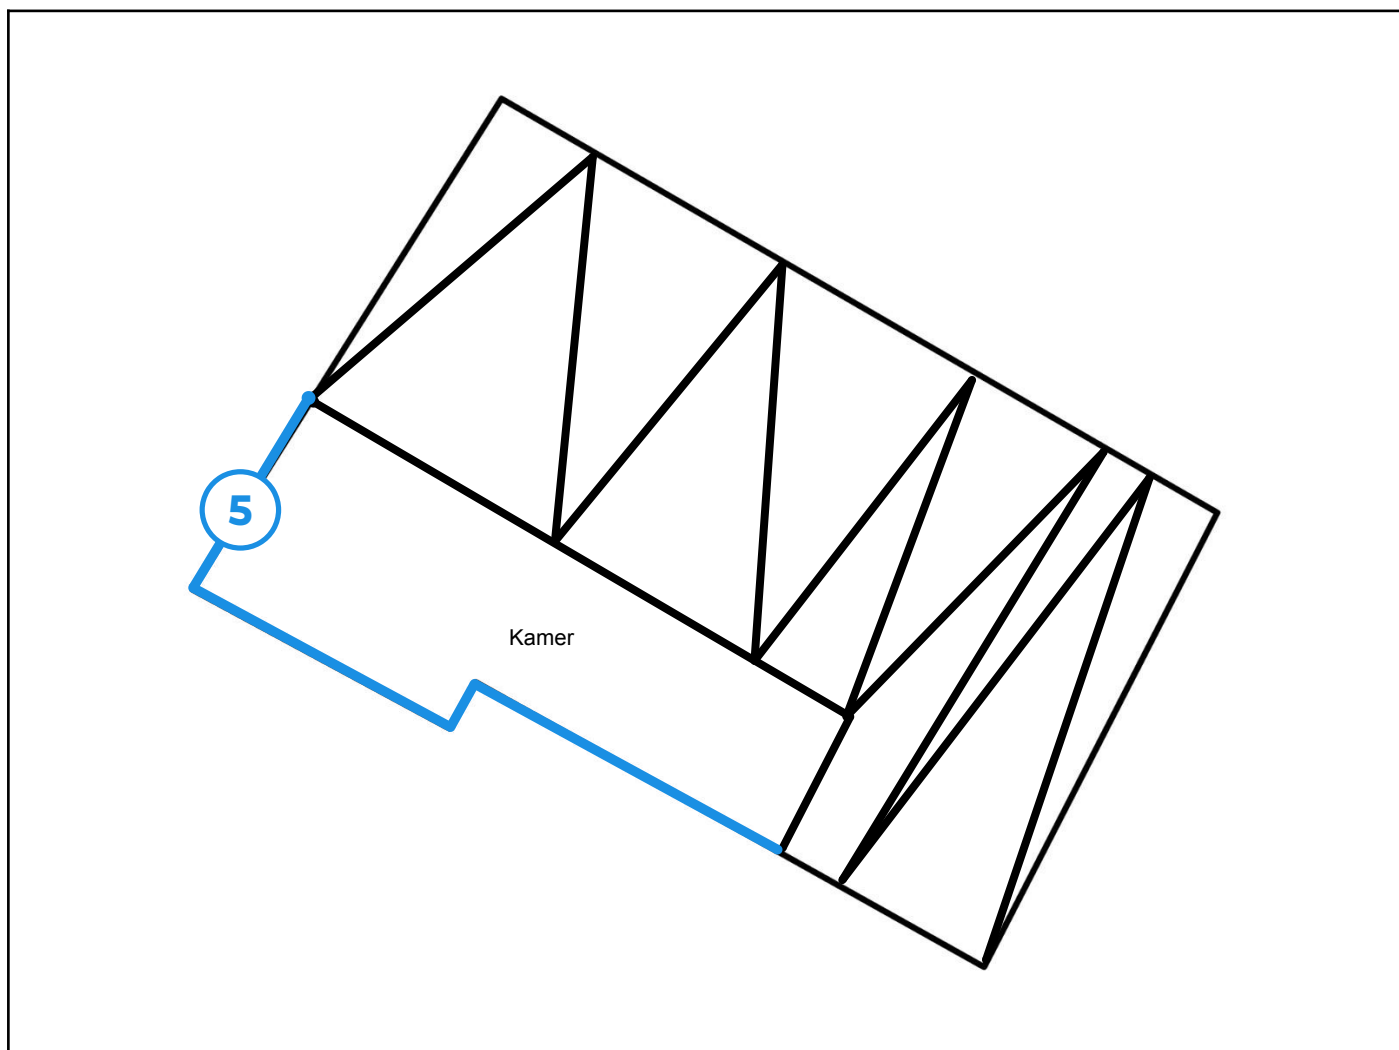
Plan 1.4: Hoofdgebouw plan V+1 Pleisterwerk muren

Beschrijving	Type	Actie
5. Pleisterwerk muren	Geen asbest	-

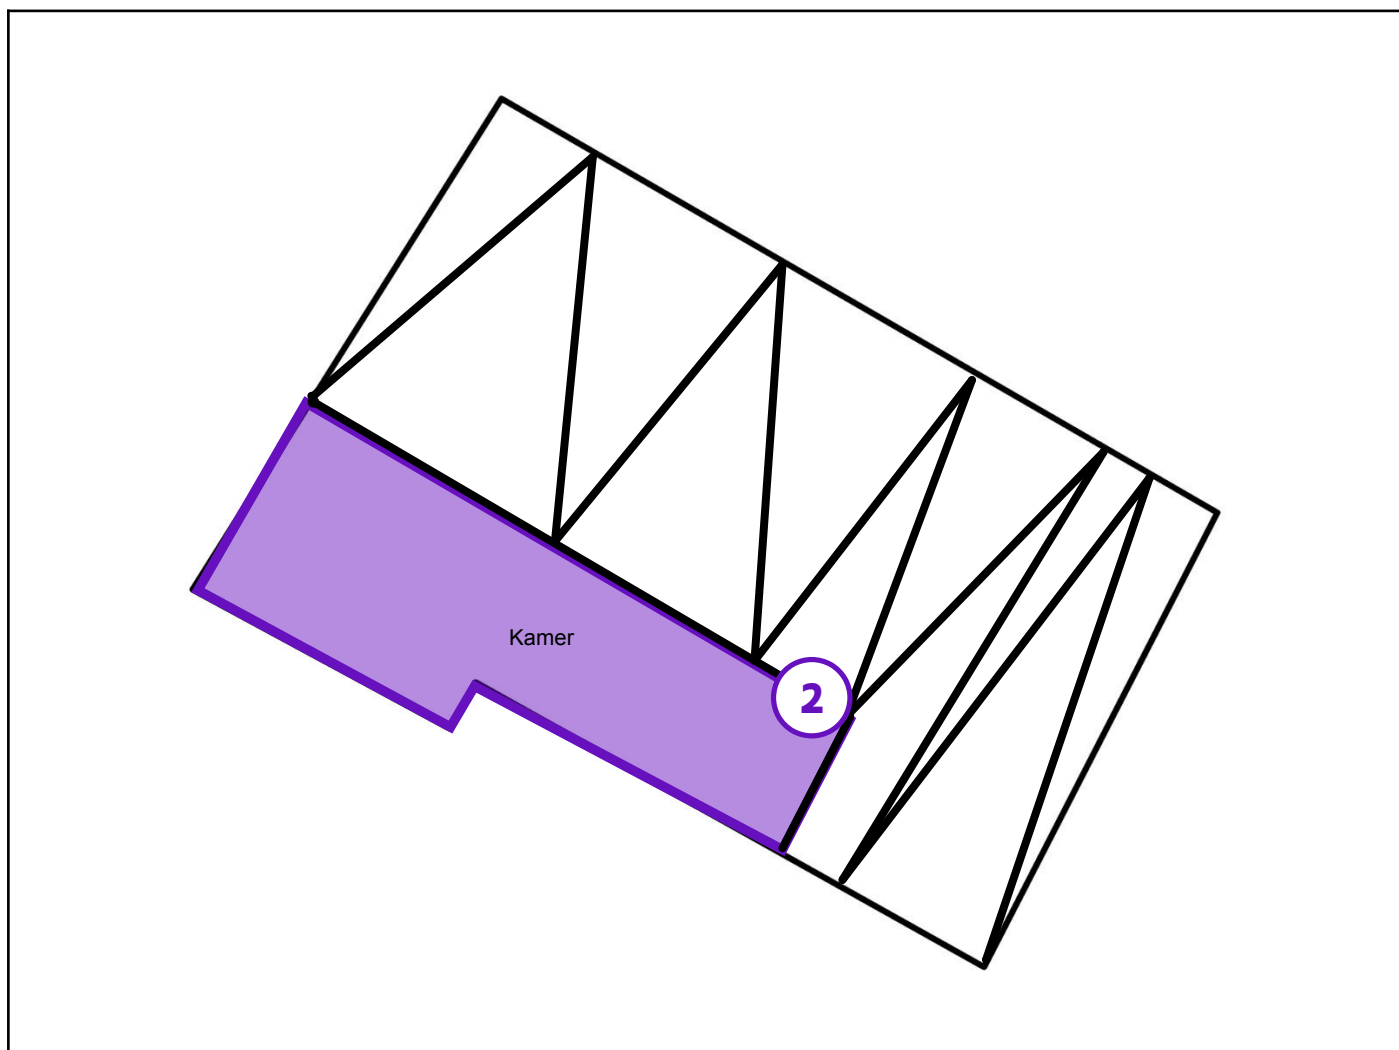
Plan 1.5: Hoofdgebouw plan V+1 Pleisterwerk plafond

Beschrijving	Type	Actie
2. Pleisterwerk plafond	Advies	-

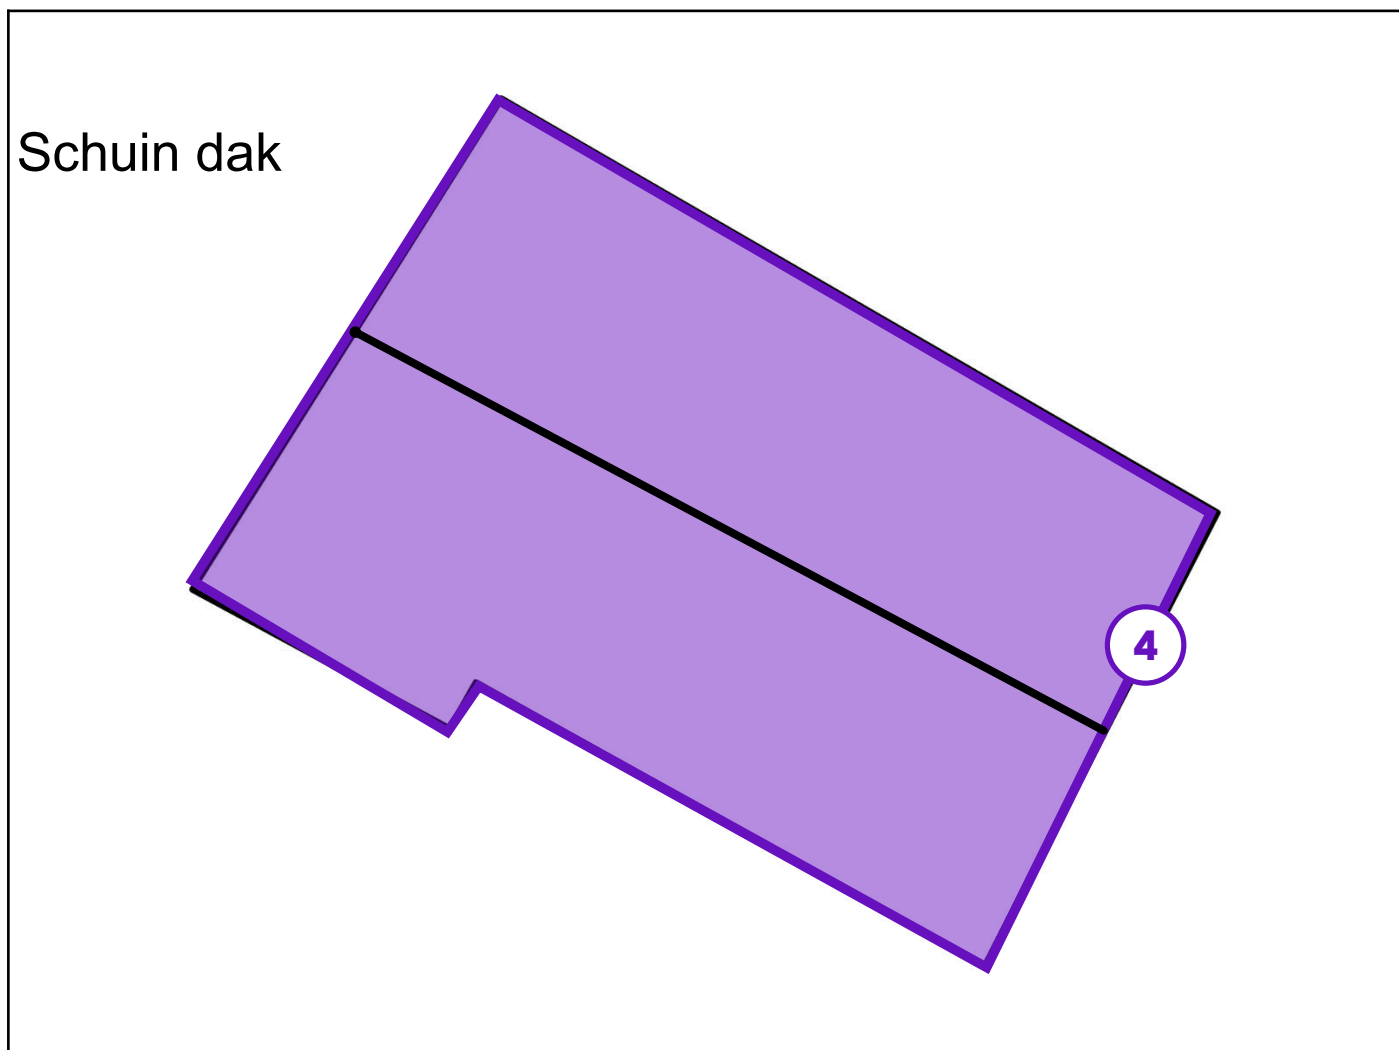
Plan 1.7: Hoofdgebouw plan dak

Beschrijving	Type	Actie
4. onderdak (GD)	Advies	-

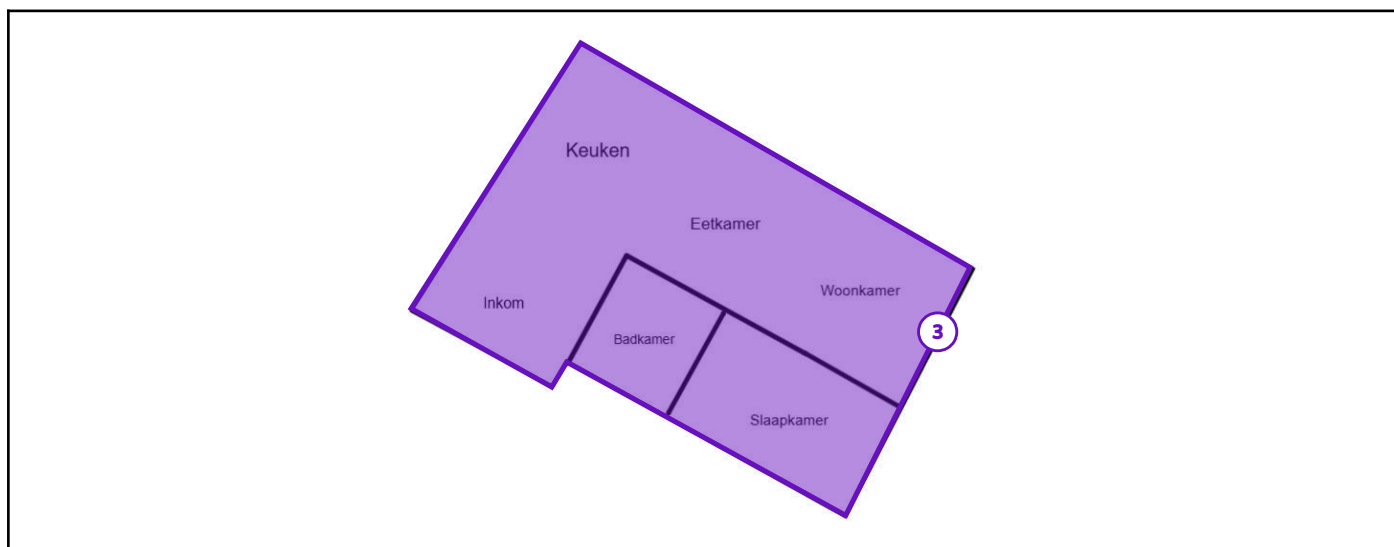
Plan 1.8: Hoofdgebouw plan V-0

Beschrijving	Type	Actie
3. Laminaat (vloer)	Advies	-

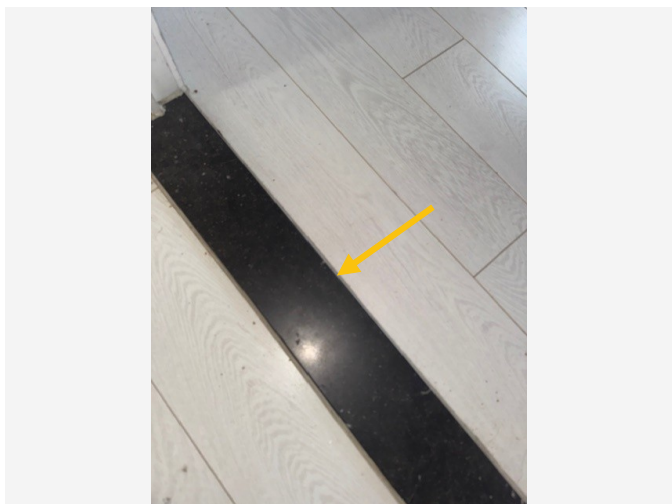
Dit type dorpel is niet asbestverdacht.

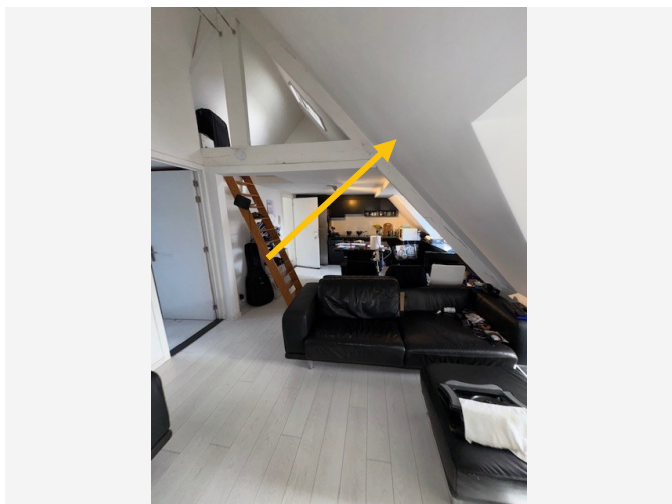
Geen pleisterwerk plafond aangetroffen, volledig uit gyproc.

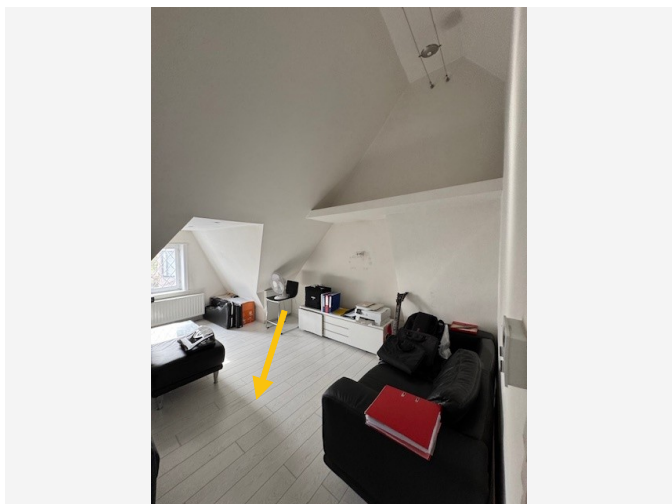
Deze laminaat vloer is niet asbestverdacht, ik kan geen uitspraak doen over eventuele onderliggende lagen vloerbekleding.

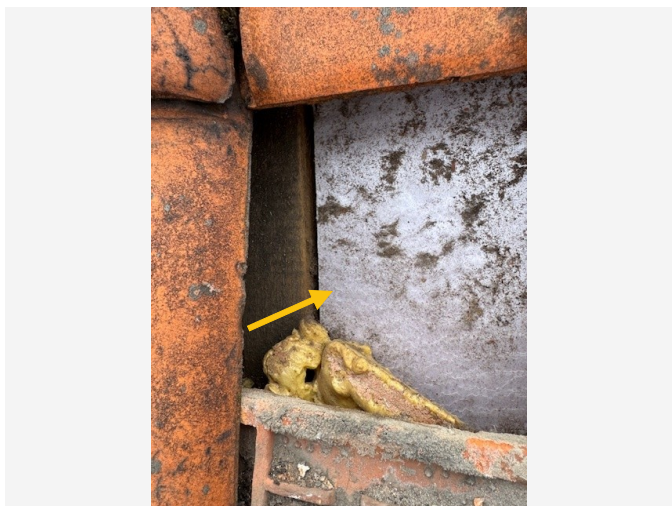
Dit type onderdak is niet asbestverdacht, het dak behoort tot de gemeenschappelijke delen.

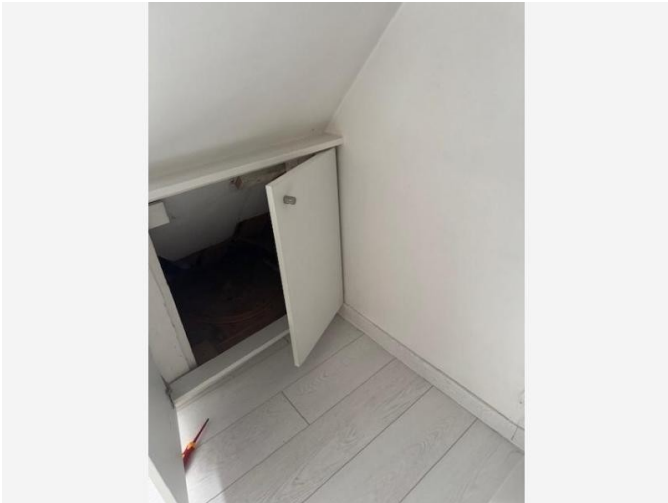
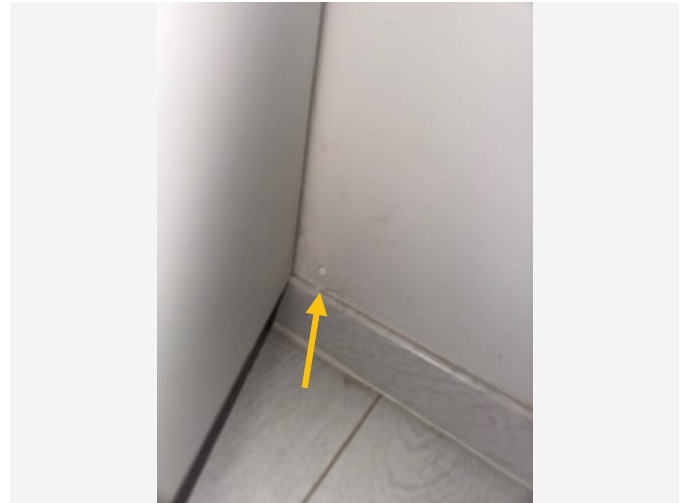
Geen asbest

#	Type	Referentie	Resultaat
5.1	Mengmonster	MM-01	Geen asbest

Beschrijving	Pleisterwerk muren
Omgeving	Binnen
Primaire drager	Binnenwand
Bindmiddel van materiaal	Gips - kalk
Gebondenheid op basis van bindmiddel	Niet-hechtgebonden
Hoeveelheid (oppervlakte - dikte - aantal)	• 120,00 m ² - 0,50 cm - 1 stuk
Totaal volume	0,60 m ³
Identificatiemethode	Vaststelling met monsternamen
Destructieve handeling voor identificatie	Nee
