Asbestinventarisatetest

Onderheide 26, 2930 Brasschaat

Attestnummer : **20251128-000348.000**

Uitgegeven op : **28.11.2025**

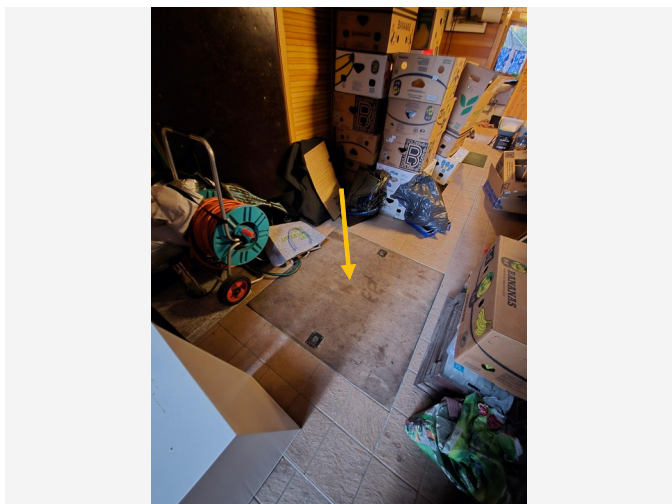
Permanente beperking

Reden: Ruimtes met een hoogte lager dan 1.5m

Uitleg van de asbestdeskundige: Tijdens het plaatsbezoek werd in de vloer van de garage, een put vastgesteld, welke toegang geeft tot de kruipruimte, deze put is afgesloten met een vloerluik. De put werd geopend en visueel geïnspecteerd.

De wanden, het deksel en de interne elementen van de put (inclusief de zichtbare leidingen en aansluitingsstukken) bevatten geen indicaties van asbesthoudende toepassingen.

Echter kan niet de volledige kruipruimte onderzocht en geïnspecteerd worden.

Zoals omschreven in het OVAM inspectieprotocol, vormen ruimtes met een hoogte lager dan 1.5m een permanente onderzoeksbeperking.

Deze kruipruimte in de woning (aangeduid op plan) valt onder deze onderzoeksbeperking.

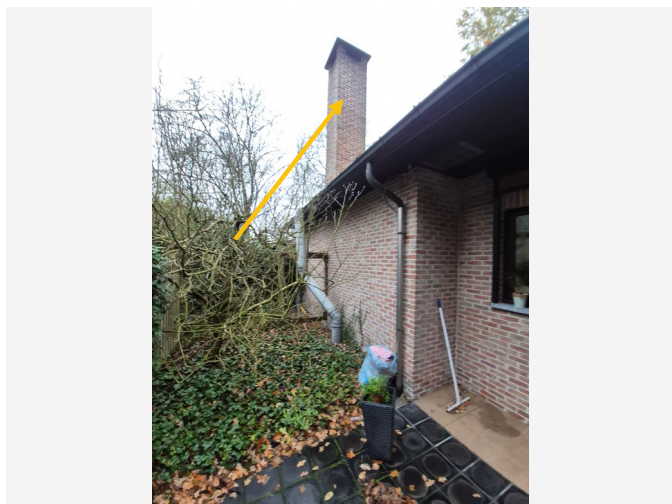
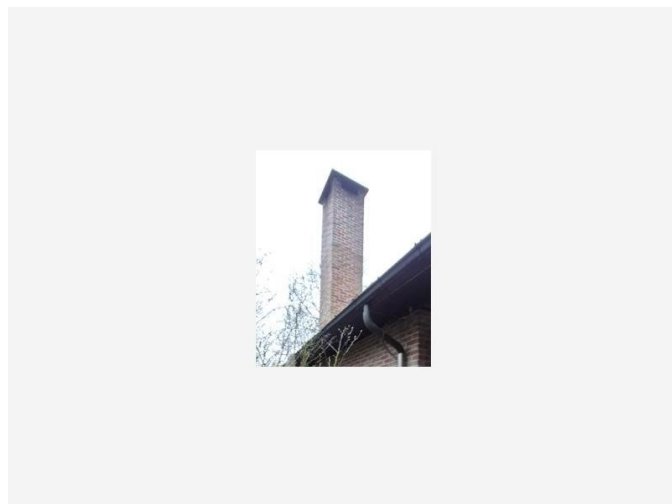
De schouw van de woning, welke aan de buitenzijde zichtbaar is, bestaat uit massief metselwerk en is zelf niet-asbestverdacht.

Interne componenten van de schouwconstructie (zoals mogelijk historische rookkanalen in asbestcement, aansluitstukken of hittebestendige binnenplaten) behoren tot het inwendige van de constructie en zijn tijdens een niet-destructief onderzoek niet zichtbaar of toegankelijk.

De mogelijke aanwezigheid van dergelijke interne toepassingen kan enkel worden vastgesteld via destructief onderzoek, wat niet binnen de opdracht van dit onderzoek valt.

Daarom worden enkel de zichtbare, inspecteerbare delen beoordeeld en als niet-asbestverdacht gerapporteerd.”

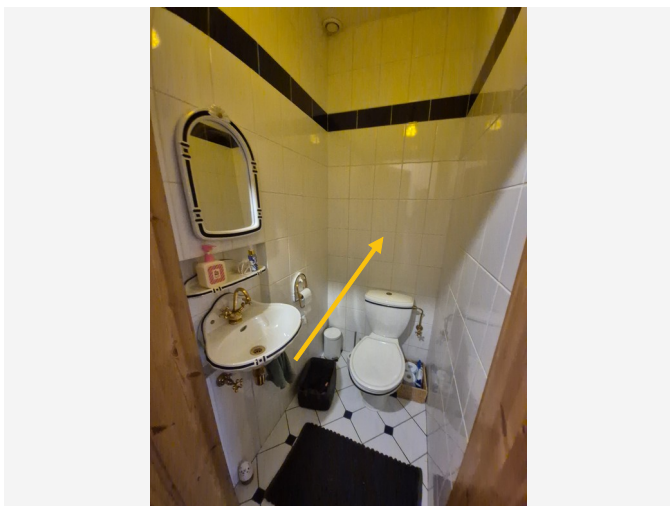
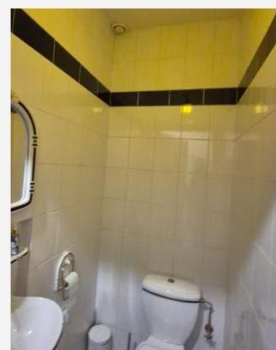
De wanden binnen dit inspectiegebied, bestaande uit tegelafwerking, zijn aangeduid op plan. Het is mogelijk dat de lijm waarmee deze tegels zijn bevestigd asbesthoudend is.

Er zijn geen documenten of facturen beschikbaar die bevestigen dat de wandafwerking na risicojaar 2000 werd geplaatst. Er werden bovendien geen beschadigingen vastgesteld die het toelieten om de onderliggende tegelijm visueel te beoordelen of te bemonsteren.

Het vaststellen van de aanwezigheid van asbest in deze lijm kan enkel door middel van destructief onderzoek, wat niet binnen de opdracht van dit attest valt.

Waakzaamheid blijft echter aanbevolen bij eventuele werken. Bij renovatie- of afbraakwerken kan door middel van gerichte staalname met zekerheid worden vastgesteld of de aanwezige lijm al dan niet asbesthoudend is.

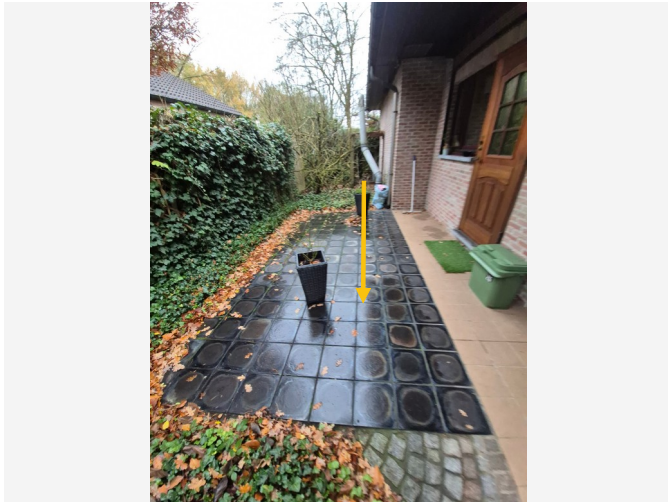
Fiche 4: Terras met tegels (onderliggende lijm niet inspecteerbaar)

Tijdens het plaatsbezoek werd een terras vastgesteld bestaande uit tegels, aan de rechter gevel, ter hoogte van de keuken (aangeduid op plan). De tegels zelf vertonen geen kenmerken die wijzen op asbestverdachte materialen. De bovenliggende vloerafwerking is dus niet-asbestverdacht.

Het onderliggende hechtmateriaal (zandcement, tegellijm, mortelbed of andere hechtingslaag) is echter volledig bedekt door de tegels, waardoor de onderliggende lagen niet zichtbaar en niet inspecteerbaar zijn binnen het kader van niet-destructief onderzoek. Het opbreken of verwijderen van de tegels om de onderliggende lagen te onderzoeken zou destructieve handelingen vereisen en schade veroorzaken die niet inherent is aan de toepassing.

Om deze reden kan de onderliggende hechtingslaag niet visueel worden beoordeeld op mogelijke aanwezigheid van asbesthoudende toeslagstoffen of lijmproducten. De tegels zelf worden niet-asbestverdacht beoordeeld.

Voor het onderliggende hechtmateriaal wordt een adviesfiche opgemaakt conform IP2 voor niet-waarneembare toepassingen.

Er zijn geen indicaties of aanwijzingen die wijzen op de aanwezigheid van asbesthoudende producten in de onderliggende lagen, maar dit kan zonder destructief onderzoek niet volledig worden uitgesloten.

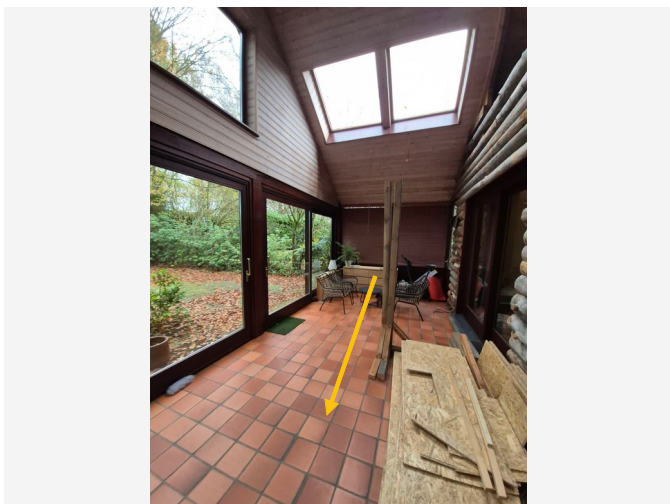
De vloeren binnen dit inspectiegebied, bestaande uit tegelafwerking, zijn aangeduid op plan. Het is mogelijk dat de lijm waarmee deze tegels zijn bevestigd asbesthoudend is.

Er zijn geen documenten of facturen beschikbaar die bevestigen dat de vloerafwerking na risicojaar 2000 werd geplaatst. Er werden bovendien geen beschadigingen vastgesteld die het toelieten om de onderliggende tegellijm visueel te beoordelen of te bemonsteren.

Het vaststellen van de aanwezigheid van asbest in deze lijm kan enkel door middel van destructief onderzoek, wat niet binnen de opdracht van dit attest valt.

Waakzaamheid blijft echter aanbevolen bij eventuele werken. Bij renovatie- of afbraakwerken kan door middel van gerichte staalname met zekerheid worden vastgesteld of de aanwezige lijm al dan niet asbesthoudend is.

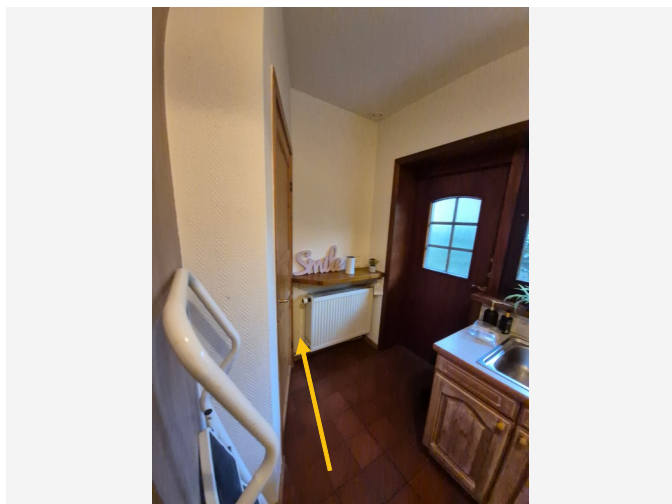
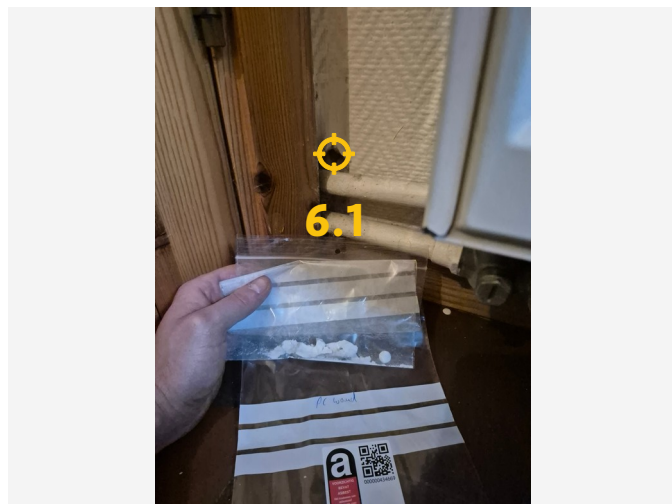
Fiche 6: Bepleistering wand

Geen asbest

#	Type	Referentie	Resultaat
6.1	Mengmonster	staal 000000434669	Geen asbest

De wanden in het inspectiegebied, welke bestaan uit pleisterwerk, zijn aangeduid op de constructieplannen.

Zoals omschreven in het OVAM inspectieprotocol, werd er een mengstaal genomen van deze bepleistering ter labo-analyse. Zo werd er op volgende plaatsen een staal genomen:

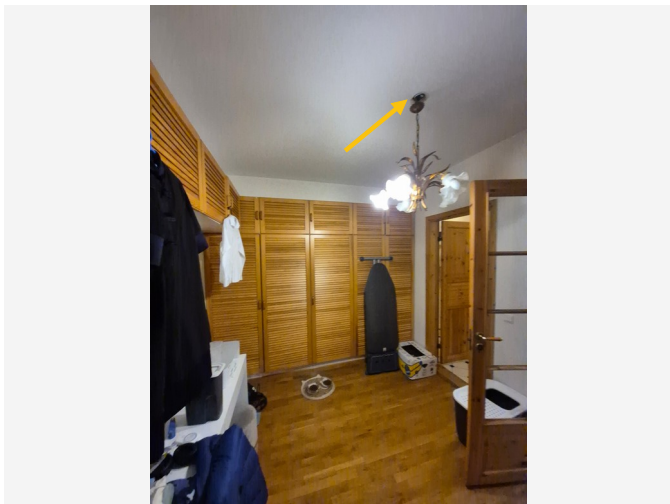
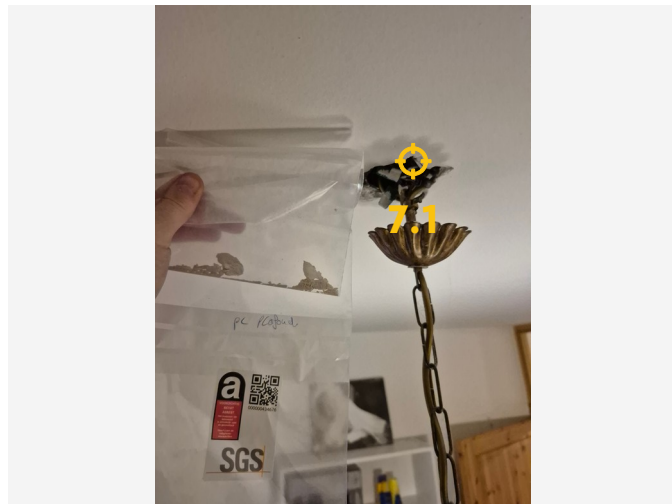
Fiche 7: Bepleistering plafond

Geen asbest

#	Type	Referentie	Resultaat
7.1	Mengmonster	staal 000000434676	Geen asbest

De plafonds in het inspectiegebied, welke bestaan uit pleisterwerk, zijn aangeduid op de constructieplannen.

Zoals omschreven in het OVAM inspectieprotocol, werd er een mengstaal genomen van deze bepleistering ter labo-analyse. Zo werd er op volgende plaatsen een staal genomen:

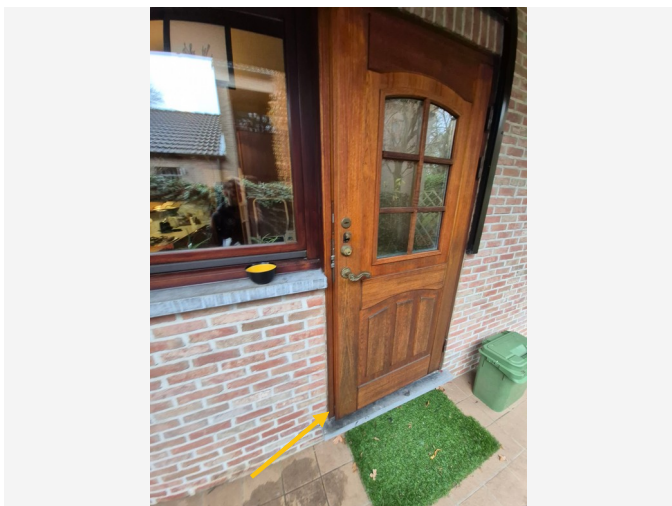
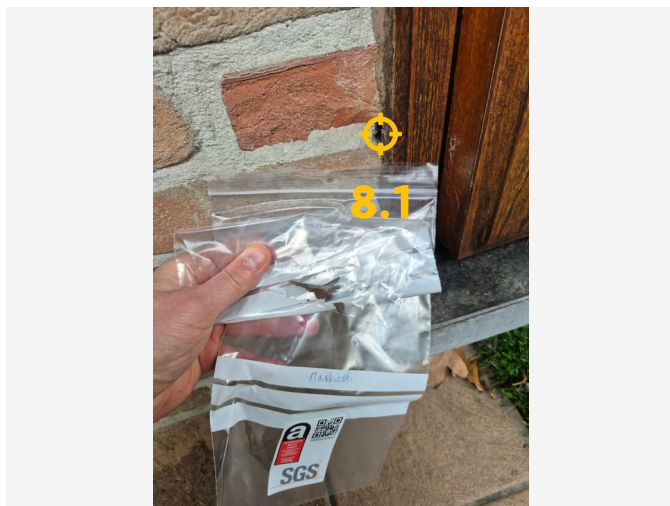
Geen asbest

#	Type	Referentie	Resultaat
8.1	Puntmonster	staal 000000434683	Geen asbest

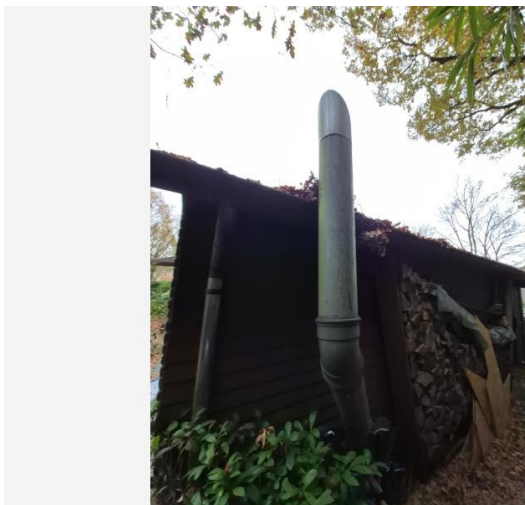
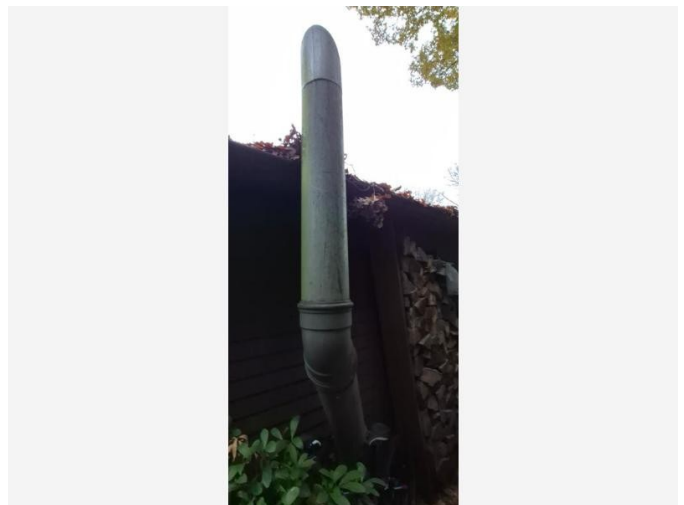
Beschrijving	Notitie	Terug te vinden op plannen
Fiche 9: Rookgaskanalen (niet-asbestverdacht)	<p>Tijdens het plaatsbezoek werd 2 rookgaskanalen vastgesteld ; 1 aan de linkergevel, en 1 aan de rechtergevel (aangeduid op plan)</p> <p>Het kanalen bestaan uit een modern rookgasafvoersysteem. De zichtbare delen vertonen geen cementgebonden matrix, geen vezelversterking en geen andere kenmerken die wijzen op historisch asbestcement of asbesthoudende rookgasafvoerbuizen.</p> <p>Rookgaskanalen uit metaal, inox of kunststof behoren conform het Inspectieprotocol Asbestinventarisatie (IP2) niet tot de asbestverdachte materialen. Op basis van de materiaaleigenschappen, de ouderdom van het systeem en de visuele vaststellingen wordt deze toepassing beoordeeld als niet-asbestverdacht.</p> <p>De toepassing dient administratief opgenomen te worden onder de categorie van verplicht te beschrijven materialen, maar vormt geen asbestrisico binnen het inspectiegebied.</p> <p>Staalname is niet vereist.</p>	<p>Plan 1.1: Plan buitenschil - achterzijde</p> <p>Plan 1.7: Plan gelijkvloers</p>

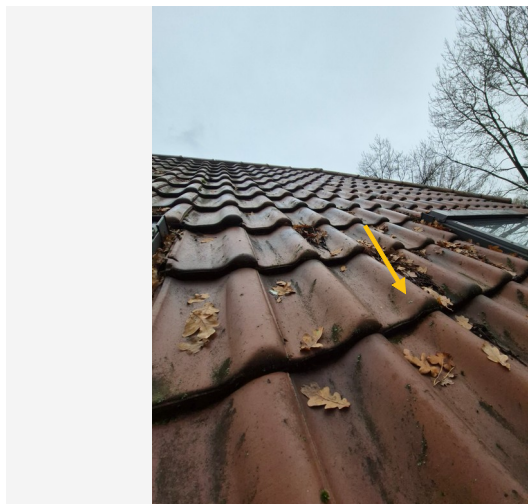
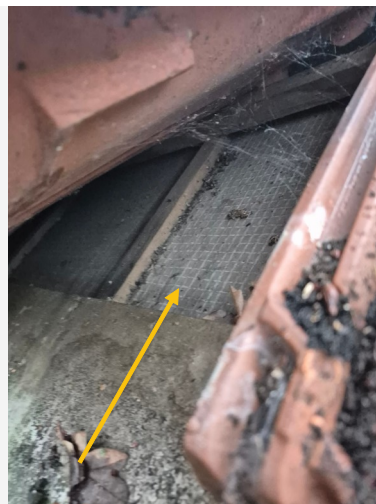
Fiche 10: Onderdak hellend pannendak (niet -asbestverdacht)

<p>Fiche 10: Onderdak hellend pannendak (niet -asbestverdacht)</p>	<p>Het onderdak van de woning werd geïnspecteerd, en vertoont geen van de visuele kenmerken die in het inspectieprotocol worden beschouwd als aanwijzingen voor asbestverdachte onderdakplaten.</p> <p>Volgende indicatoren zijn niet aanwezig:</p> <ul style="list-style-type: none"> -geen cementgebonden uitstraling; -geen typische gladde, grijze, harde asbestcementplaat; -geen witte of grijze vezelige randen; -geen golf- of perspatroon dat voorkomt bij oude asbesthoudende onderdaken; <p>Op basis van de waarnemingen en expertise wordt dit materiaal veilig en correct beoordeeld als niet-asbestverdacht.</p> <p>Het betreft hier een flexibele plastic folie, welke niet-asbesthoudend is.</p>	<p>Plan 1.1: Plan buitenschil - achterzijde</p> <p>Plan 1.2: Plan snede A-B</p> <p>Plan 2.1: Afdak plan - bovenaanzicht</p>
<p>Fiche 11: Leidingisolatie - niet asbestverdacht.</p>	<p>Tijdens het plaatsbezoek werd vastgesteld dat leidingen (verwarming, sanitair, circulatie) geen isolatiemateriaal dragen. Enkel in de CV ruimte zijn er leidingen met metalen omhulsels welke dus 'niet-asbestverdacht' zijn.</p> <p>Verder werden er enkel kale leidingen waargenomen. Er zijn geen aanwijzingen voor verwijderde of verborgen leidingisolatie.</p> <p>Conform IP2 worden verplicht te beschrijven materialen die niet asbestverdacht zijn binnen het inspectiegebied geregistreerd als 'niet-asbestverdacht'</p>	<p>-</p>

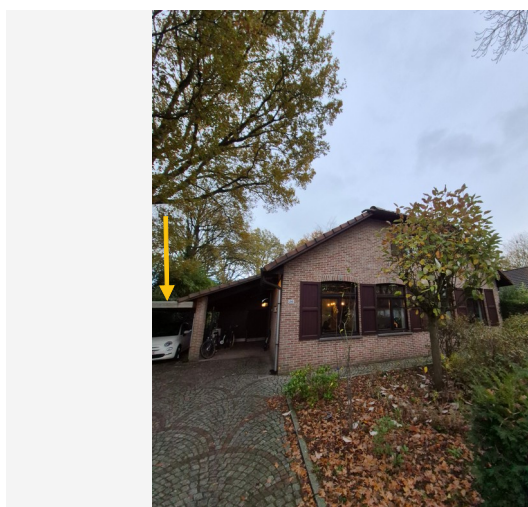
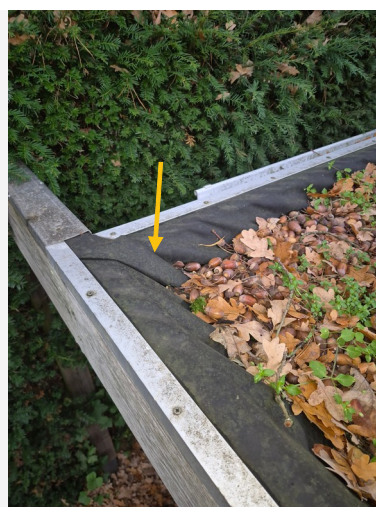
Fiche 12: Dakbedekking carport (niet-asbestverdacht)

<p>Fiche 12: Dakbedekking carport (niet-asbestverdacht)</p>	<p>Tijdens het plaatsbezoek werd de dakbedekking van de carport visueel vastgesteld. Het dak is afgewerkt met een EPDM-dakmembraan, herkenbaar aan het homogeen zwart rubberen oppervlak, de elastische structuur en de typische mechanische bevestiging of verlijming.</p> <p>EPDM-dakafdichtingen behoren conform het Inspectieprotocol Asbestinventarisatie (IP2) niet tot de asbestverdachte materialen. Het materiaal bevat geen cementgebonden matrix, geen vezelstructuren en vertoont geen kenmerken die overeenkomen met asbesthoudende dakbedekkingen zoals asbestcement golfplaten of leien.</p> <p>Op basis van de visuele vaststellingen, de materiaaleigenschappen en de toepassing wordt de dakbedekking conform IP2 beoordeeld als niet-asbestverdacht.</p> <p>Er is geen staalname vereist, en de toepassing wordt enkel administratief opgenomen als verplicht te beschrijven dakbedekking binnen het inspectiegebied.</p>	<p>Plan 2.1: Afdak plan - bovenaanzicht</p>

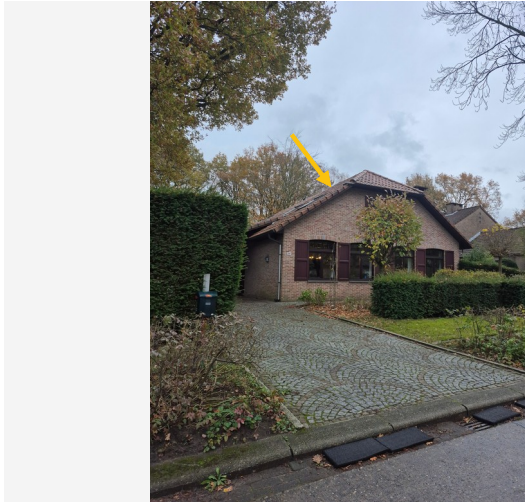
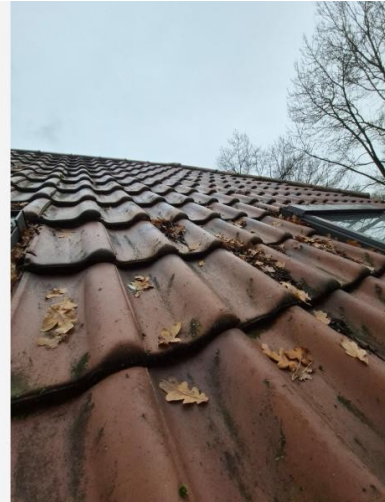
Fiche 13: Dakbedekking - hellend pannendak (niet-asbestverdacht)

<p>Fiche 13: Dakbedekking - hellend pannendak (niet-asbestverdacht)</p>	<p>Tijdens het plaatsbezoek werd de dakbedekking van de constructie visueel vastgesteld. De dakbedekking bestaat uit keramische dakpannen, herkenbaar aan hun gebakken kleiproduct, kleur en structuur. Deze pannen bevatten geen cementgebonden matrix en vertonen geen kenmerken die wijzen op asbestcement of andere asbesthoudende dakmaterialen.</p> <p>Keramische dakpannen behoren conform het Inspectieprotocol Asbestinventarisatie (IP2) niet tot de categorie van asbestverdachte materialen. De dakbedekking wordt daarom beoordeeld als niet-asbestverdacht. Staalname is niet vereist.</p> <p>Deze toepassing wordt administratief opgenomen als verplicht te beschrijven materiaal, maar vormt geen asbestrisico binnen het inspectiegebied.</p>	<p>Plan 1.1: Plan buitenschil - achterzijde</p> <p>Plan 1.2: Plan snede A-B</p> <p>Plan 2.1: Afdak plan - bovenaanzicht</p>

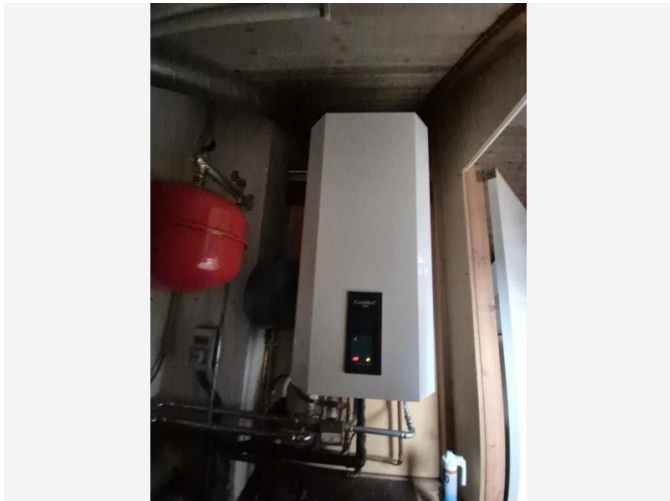
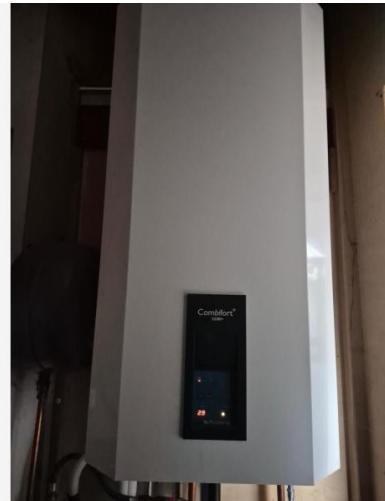
Fiche 14: CV ketel (niet-asbestverdacht)

<p>Fiche 14: CV ketel (niet-asbestverdacht)</p>	<p>Tijdens het plaatsbezoek werd een stookketel vastgesteld met een productie- of installatiejaar na 2000. Ketels geproduceerd vanaf 2000 bevatten volgens de marktpraktijk en technische evolutie geen asbesthoudende pakkingen, isolaties of afdichtingen meer. De zichtbare componenten rond de ketel (isolatie, pakkingen, aansluitingen en afdichtingen) vertonen geen indicaties op asbesthoudende materialen.</p> <p>Op basis van de ouderdom van de ketel, de bouwjaarinformatie en de visuele vaststellingen wordt deze toepassing conform IP2 beoordeeld als niet-asbestverdacht.</p> <p>Er is geen staalname vereist en deze toepassing wordt enkel administratief opgenomen als onderdeel van het verplicht te beschrijven materiaal "materialen aan de stookketel".</p>	<p>Plan 1.8: Plan 1e verdieping</p>
---	--	-------------------------------------
