Asbestinventarisatetest

Apostoliekenstraat 71, 2300 Turnhout

Attestnummer : 20260327-000376.000

Niet-asbestveilig

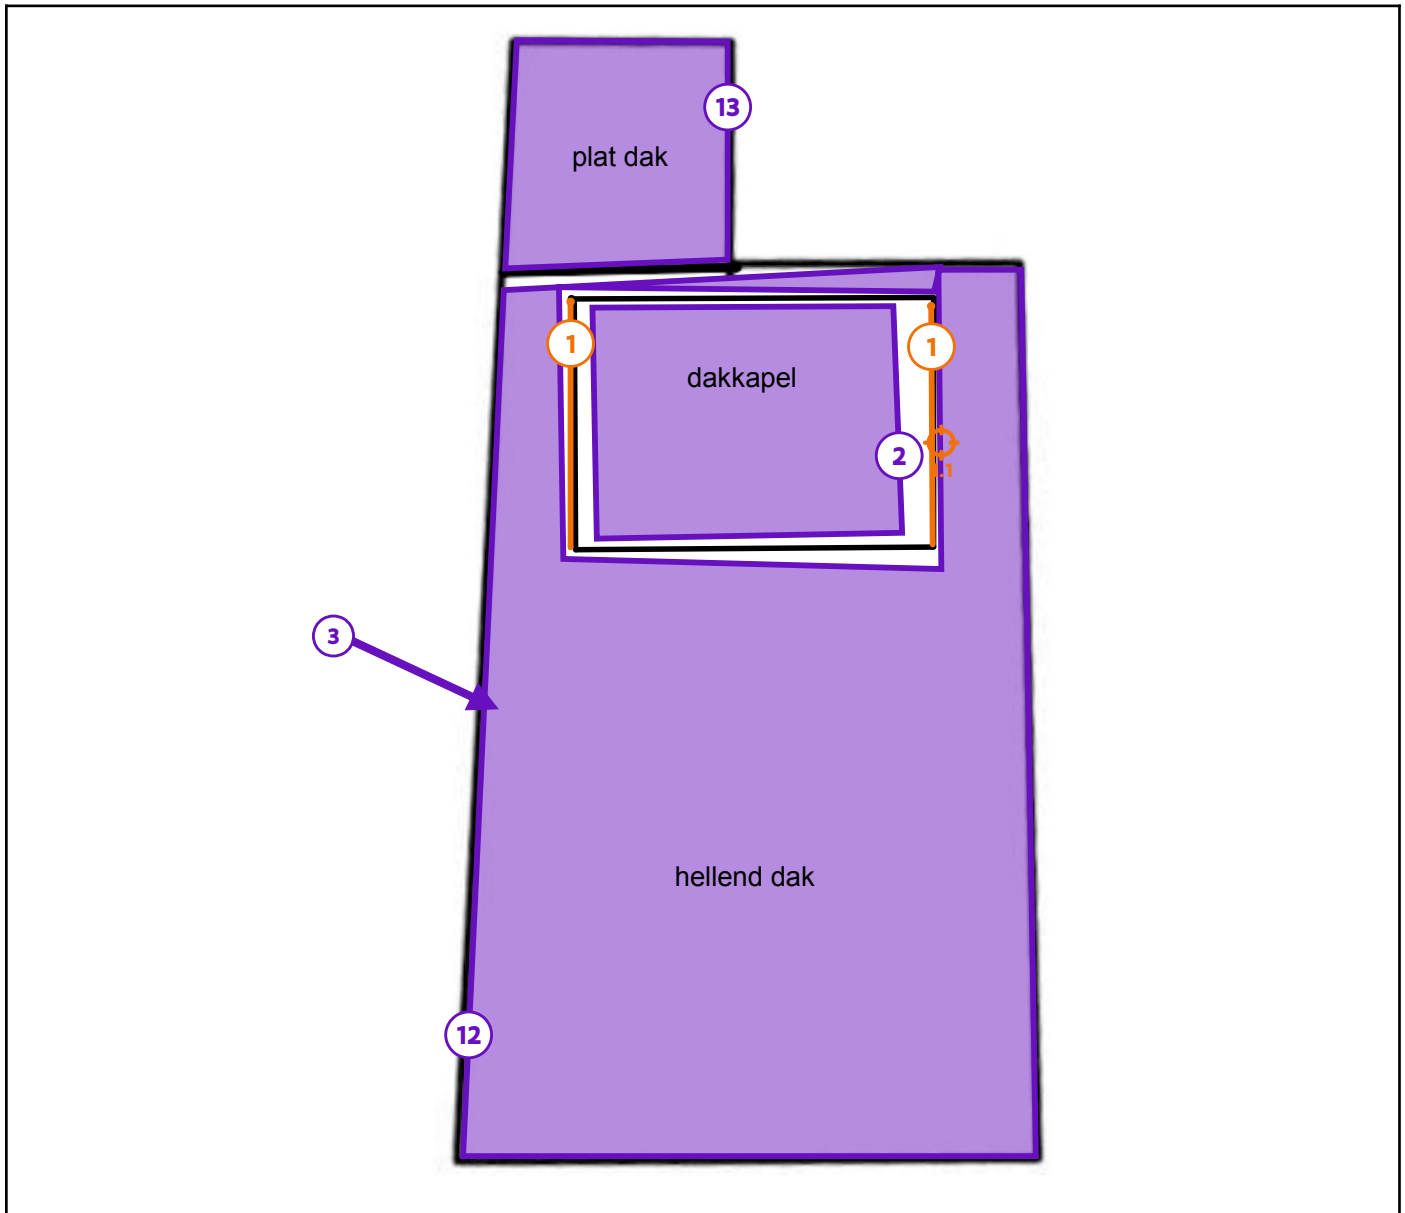
Plan 1.13: Dakplan

Beschrijving	Type	Actie
1. AC wandplaten dakkapel	Asbestmateriaal	Verwijderen
1.1 Code: 4	Puntmonster	-
2. Plat dak dakkapel te hoog	Beperking	-
3. Binnenzijde schouw	Beperking	-
12. Dakpannen (niet verdacht)	Overige ruimte of materiaal	-

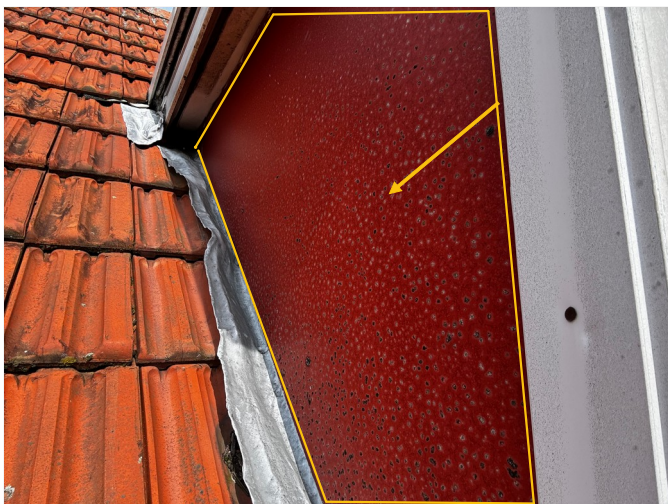
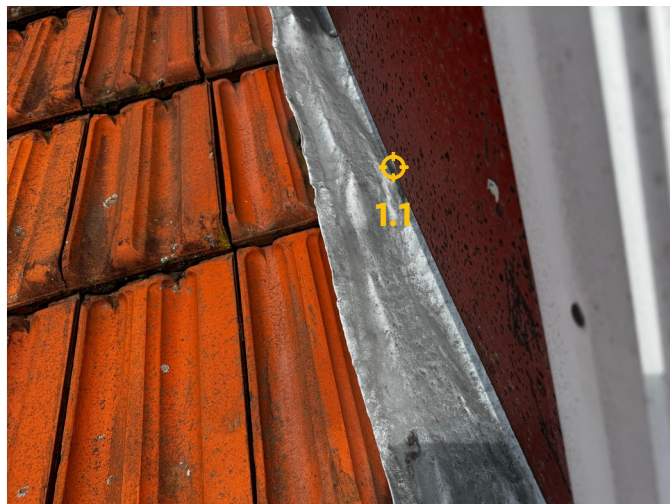
Eindbeoordeling materiaalrisico	Laag materiaalrisico en/of verlaagde kans op vezelvrijgave
---------------------------------	--

Gebondenheid	Categorie 1: hechtgebonden in oorsprong
Asbestsoort (vezeltype)	Alleen chrysotiel aanwezig
Asbestconcentratie	Laag (< 50%)
Afschermingsgraad van het gehele materiaal	Geheel of deels vrij aan de buitenlucht, maar geen contact met binnenlucht
Toestand van het materiaal	Licht beschadigd, licht verweerd. Intacte calciumsilicaatplaat of materiaal met categorie 3-gebondenheid

#	Type	Referentie	Resultaat
1.1	Puntmonster	4	Chrysotiel

Beschrijving	AC wandplaten dakkapel
Omgeving	Buiten
Primaire drager	Wand buitenschil
Asbestmateriaal	Dak- en gevelbekleding - Plaat
Bindmiddel van asbestmateriaal	Cement
Gebondenheid op basis van bindmiddel	Hecht
Hoeveelheid (oppervlakte - dikte - aantal)	• 2,00 m ² - 0,30 cm - 2 stuks
Totaal volume	0,012 m ³
Eenvoudig bereikbaar	Ja
Bevestigingswijze	• Geschroefd
Identificatiemethode	Een monstername door de asbestdeskundige met laboanalyse door een asbestlabo.
Destructieve handeling voor identificatie	Nee
Opmerking	De hoeveelheid is een zo nauwkeurig mogelijke opmeting. Hieraan kunnen evenwel geen rechten worden ontleend.

Verwijderen

- Verwijder dit asbestmateriaal zo snel mogelijk. Volg de toestand goed op.

- Eenvoudige handelingen: mag via doe-het-zelf of door werknemer(s) met opleidingsattest eenvoudige handelingen
Als dit materiaal verwijderd kan worden zonder het te breken, te beschadigen... , dan mag met dit met eenvoudige handelingen.

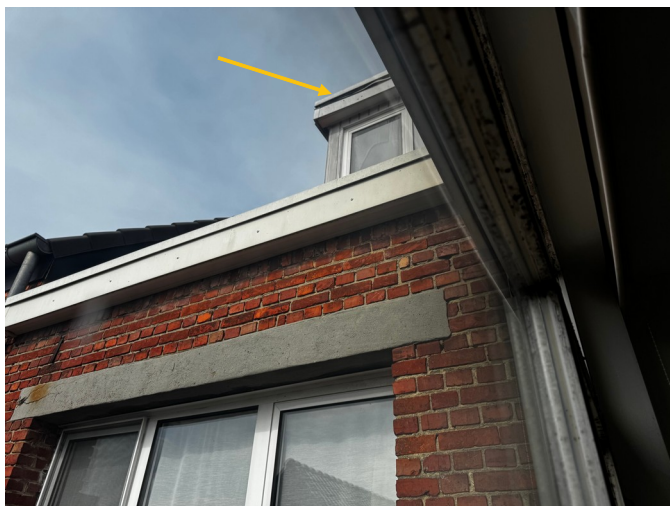
Permanente beperking

Reden: Het te onderzoeken materiaal situeert zich hoger dan 3,50 m te rekenen vanaf een veilige ondergrond

Uitleg van de asbestdeskundige: Materialen aan een hoog dak (> 3,50 m): Indien de ruimte of het materiaal dat niet-inspecteerbaar is omwille van de hoogte, dan spreken we over een onderzoeksbeperking. Die is verplicht op te nemen in een beperkingsfiche. Het onderzoek van het dak valt hier buiten het standaard onderzoek.

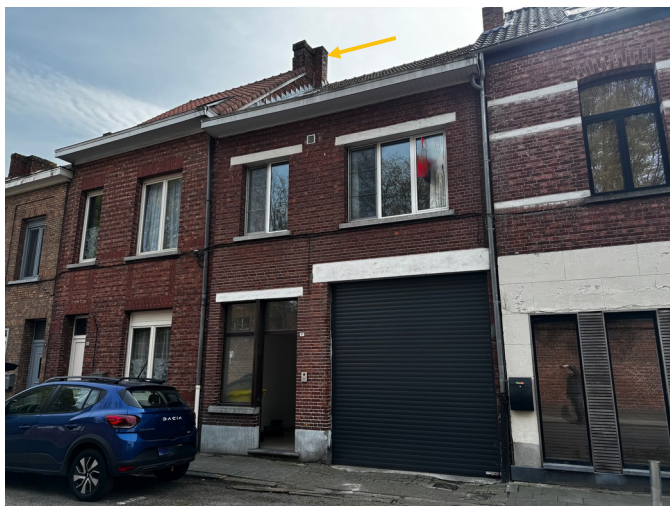
Tijdelijke beperking

Reden: Het te onderzoeken materiaal situeert zich hoger dan 3,50 m te rekenen vanaf een veilige ondergrond

Uitleg van de asbestdeskundige: De binnenzijde van de schouw is enkel inspecteerbaar langs de bovenzijde. De bovenzijde is hoger dan 3,50m te rekenen vanaf een veilige ondergrond waardoor dit buiten het standaard onderzoek valt.

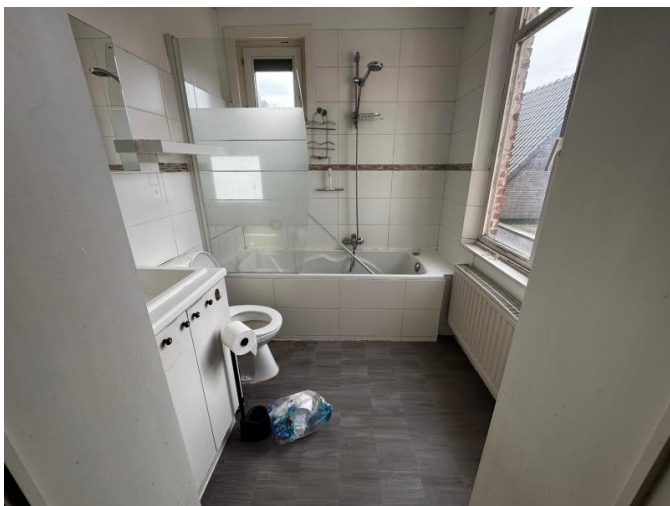
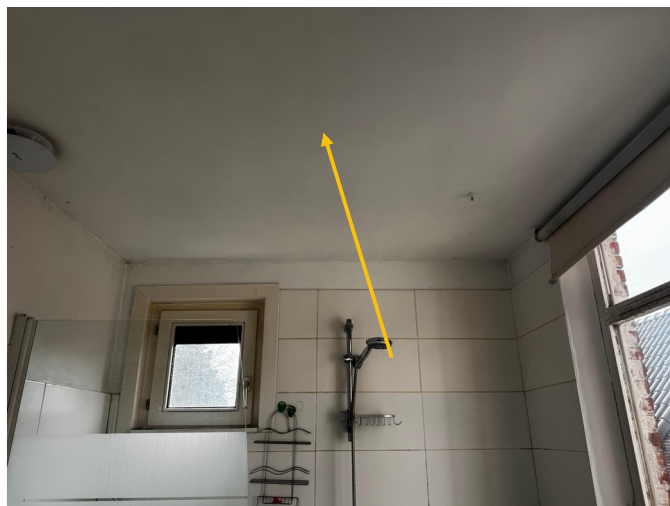
PVC/hout/gipskartonplaat is niet asbestverdacht. Deskundige kan in dit standaard onderzoek geen uitspraak doen over achterliggende materialen. Destructief onderzoek is aangewezen bij renovatie of sloop om achterliggende lagen uit te sluiten op de aanwezigheid van asbest.

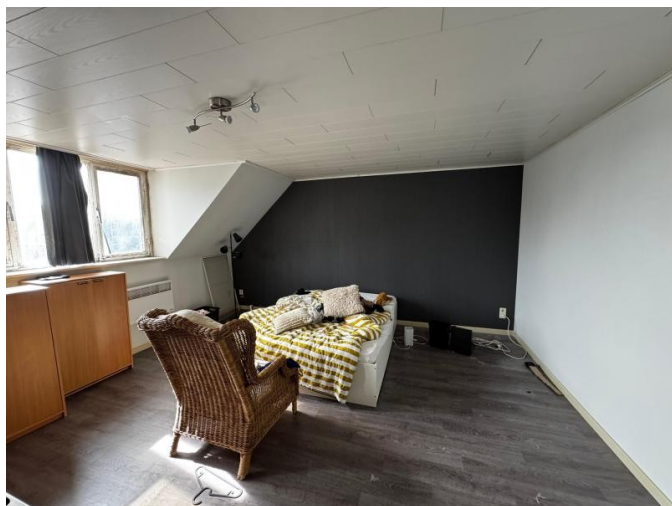
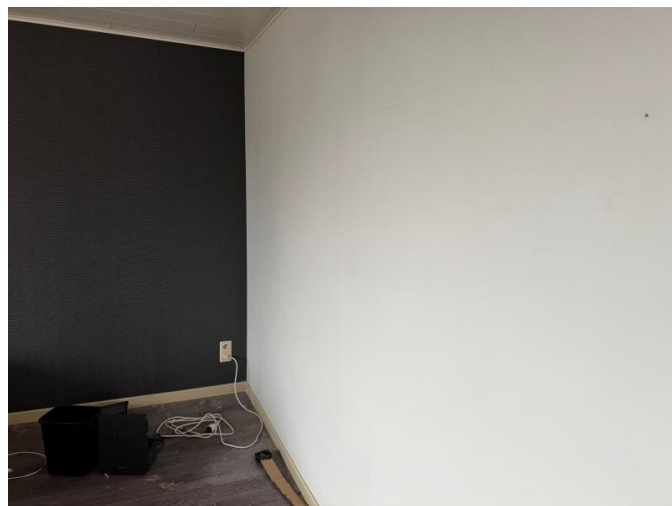
De voorzetwand bestaat uit hout/pvc/gipskarton. Dit materiaal is niet-asbestverdacht. Deskundige kan geen uitspraak doen over eventueel achterliggende lagen. Laat deze onderzoeken bij sloop of renovatie om die lagen uit te sluiten van de aanwezigheid van asbest.

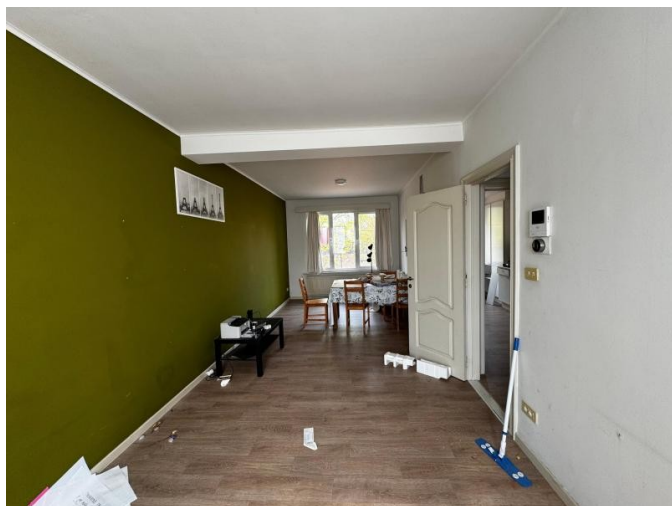
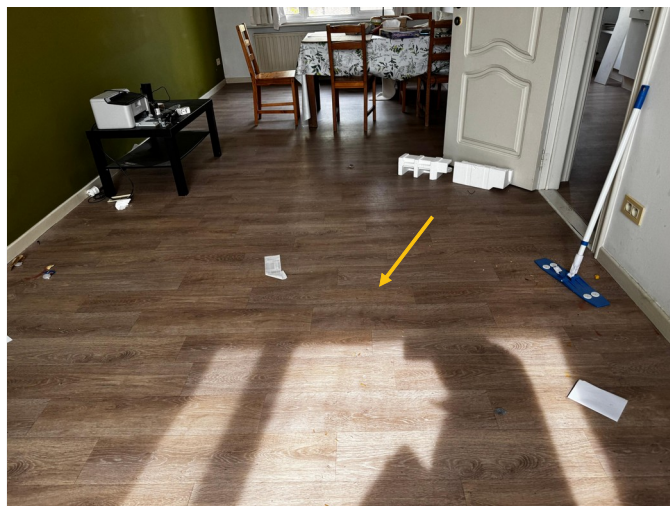
Laminaat is niet-asbestverdacht, maar deskundige kan in dit standaard onderzoek geen uitspraak doen over eventuele onderliggende lagen zonder destructief onderzoek. Destructief onderzoek is aangewezen bij renovatie om achterliggende lagen uit te sluiten op de aanwezigheid van asbest.

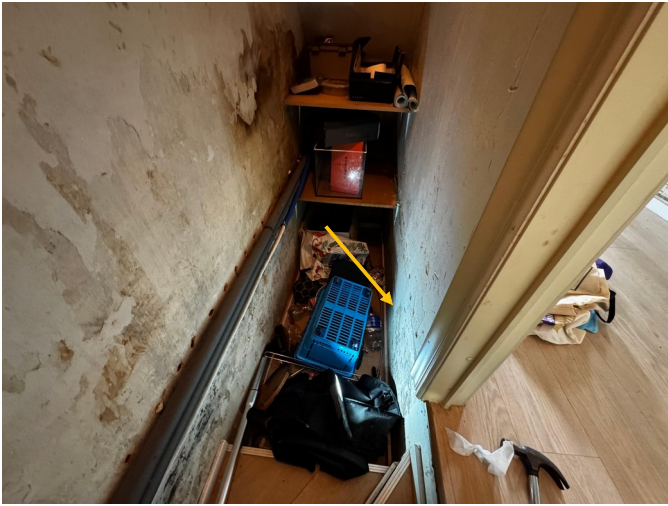
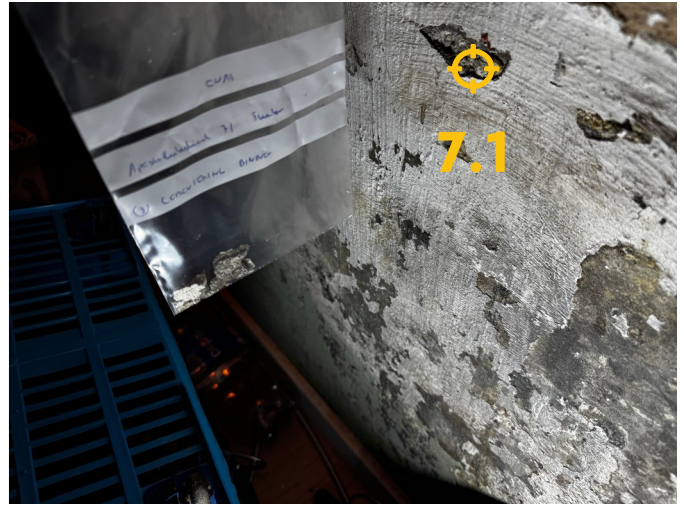
Fiche 7: Cementering binnen

Geen asbest

#	Type	Referentie	Resultaat
7.1	Mengmonster	3	Geen asbest

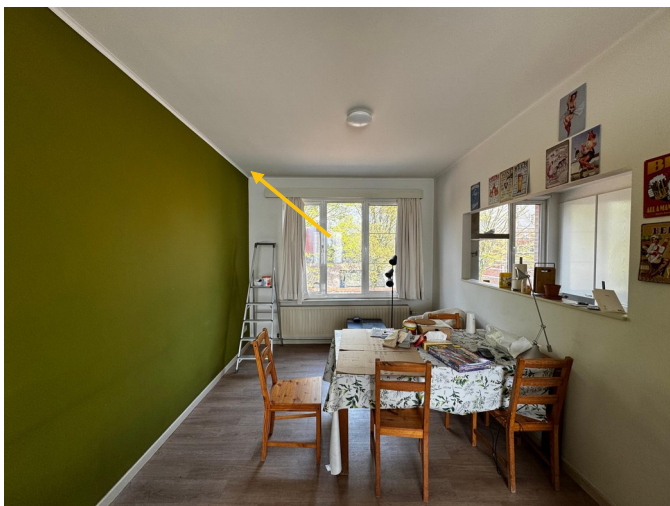
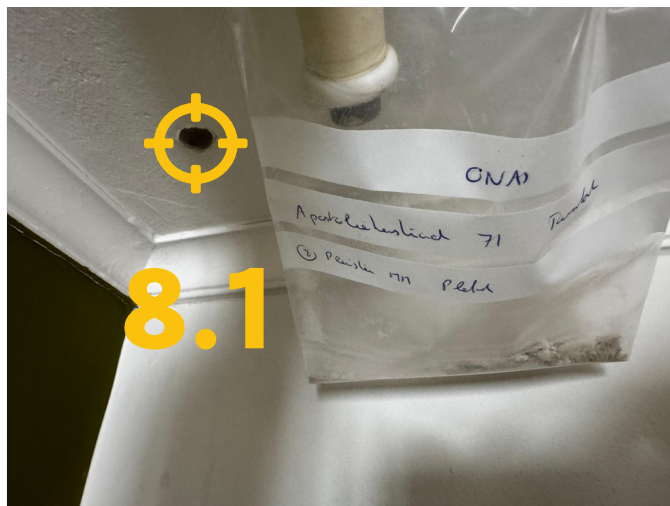
Fiche 8: Pleister plafonds

Geen asbest

#	Type	Referentie	Resultaat
8.1	Mengmonster	2	Geen asbest

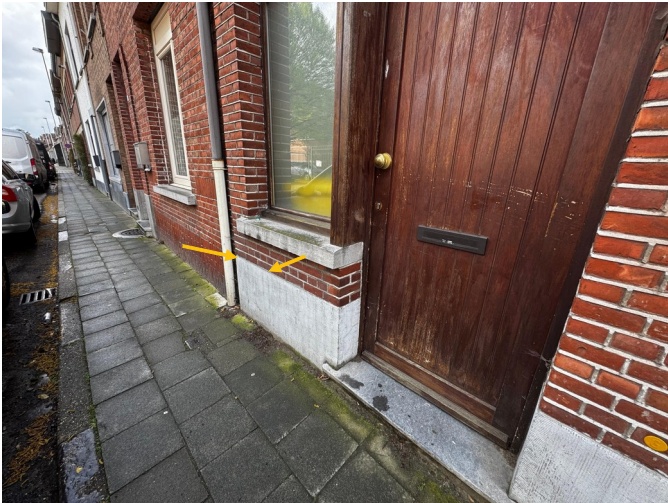
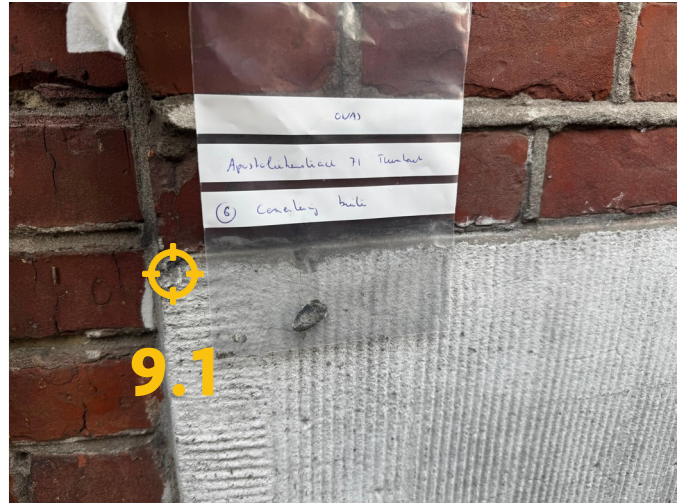
Fiche 9: Cementering buiten

Geen asbest

#	Type	Referentie	Resultaat
9.1	Mengmonster	6	Geen asbest

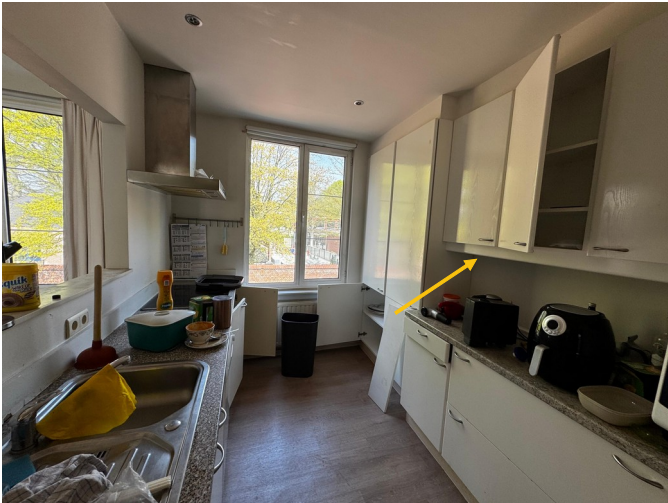
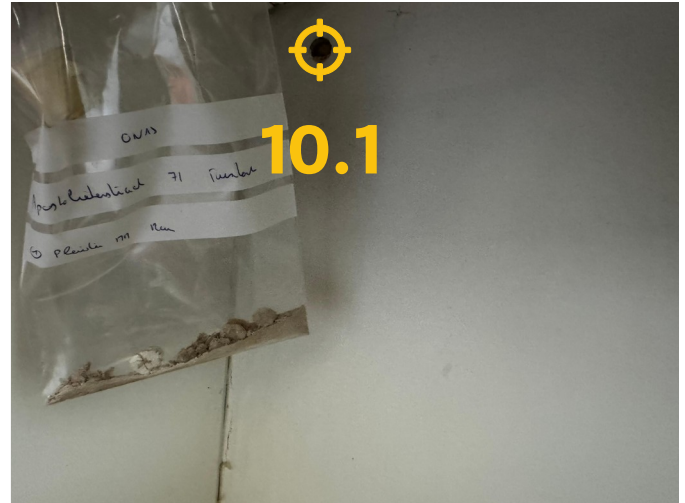
Fiche 10: Pleister wanden

Geen asbest

#	Type	Referentie	Resultaat
10.1	Mengmonster	1	Geen asbest
