# Asbestinventarisatetest

Plantin en Moretuslei 333A/132, 2140 Antwerpen

Attestnummer : **20260711-000134.000**

Uitgegeven op : **11.07.2026**

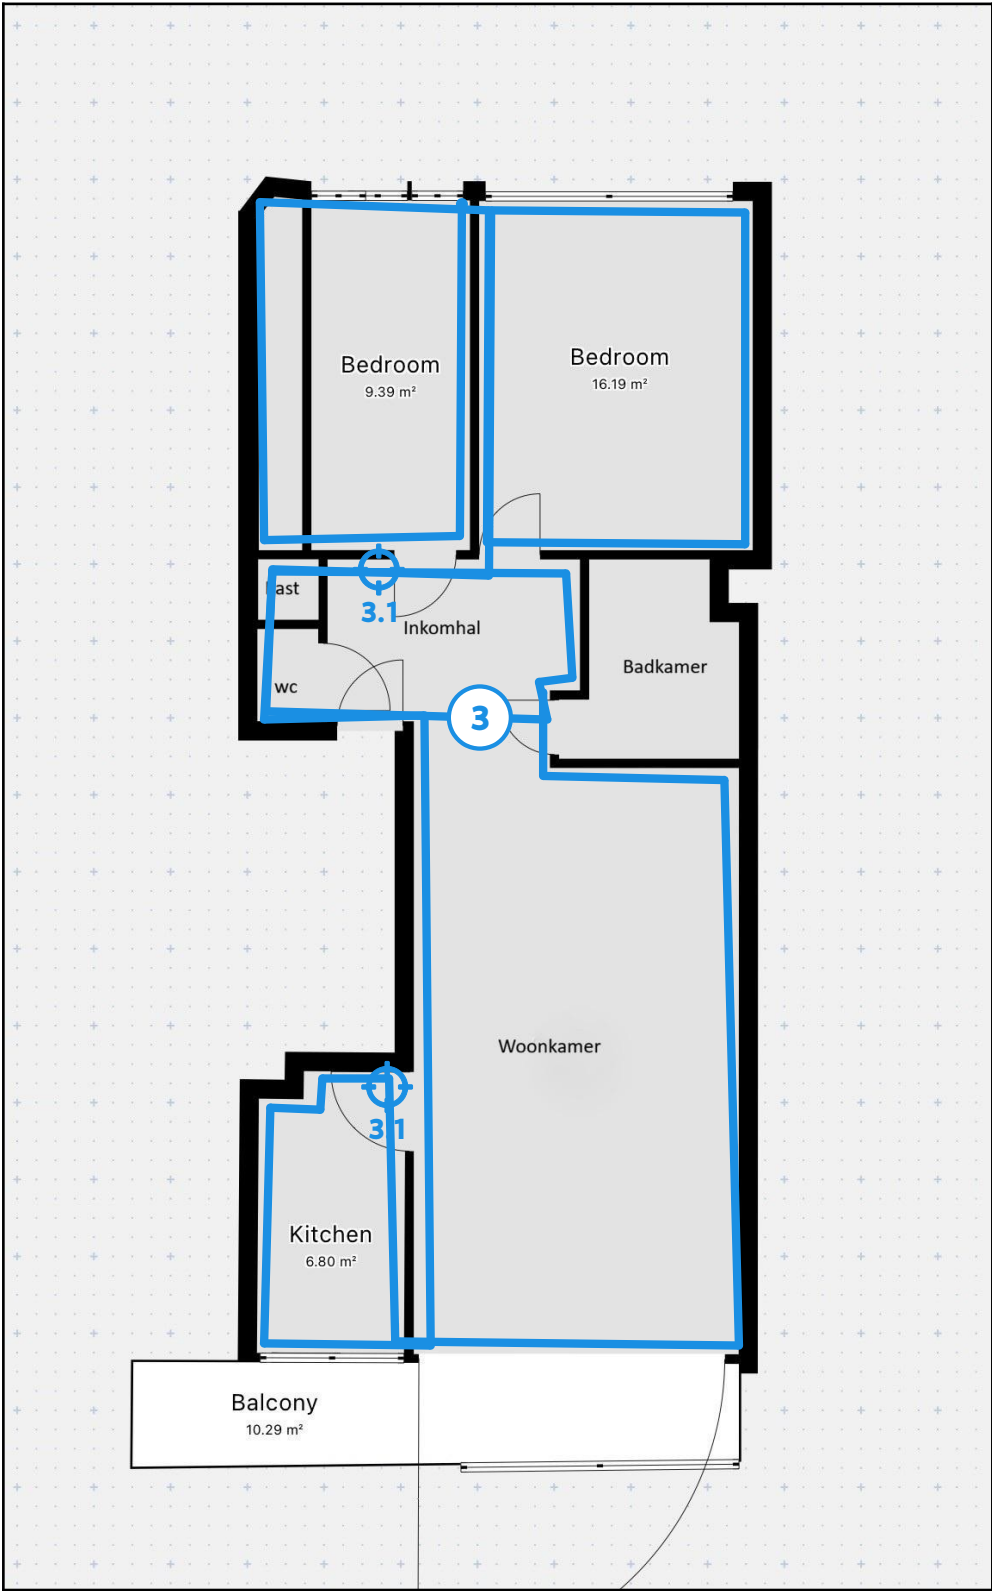
# Plan 1.1: Appartement

| 3. Muurpleister | Geen asbest | - |
| 3.1 Code: Pw | Mengmonster | - |

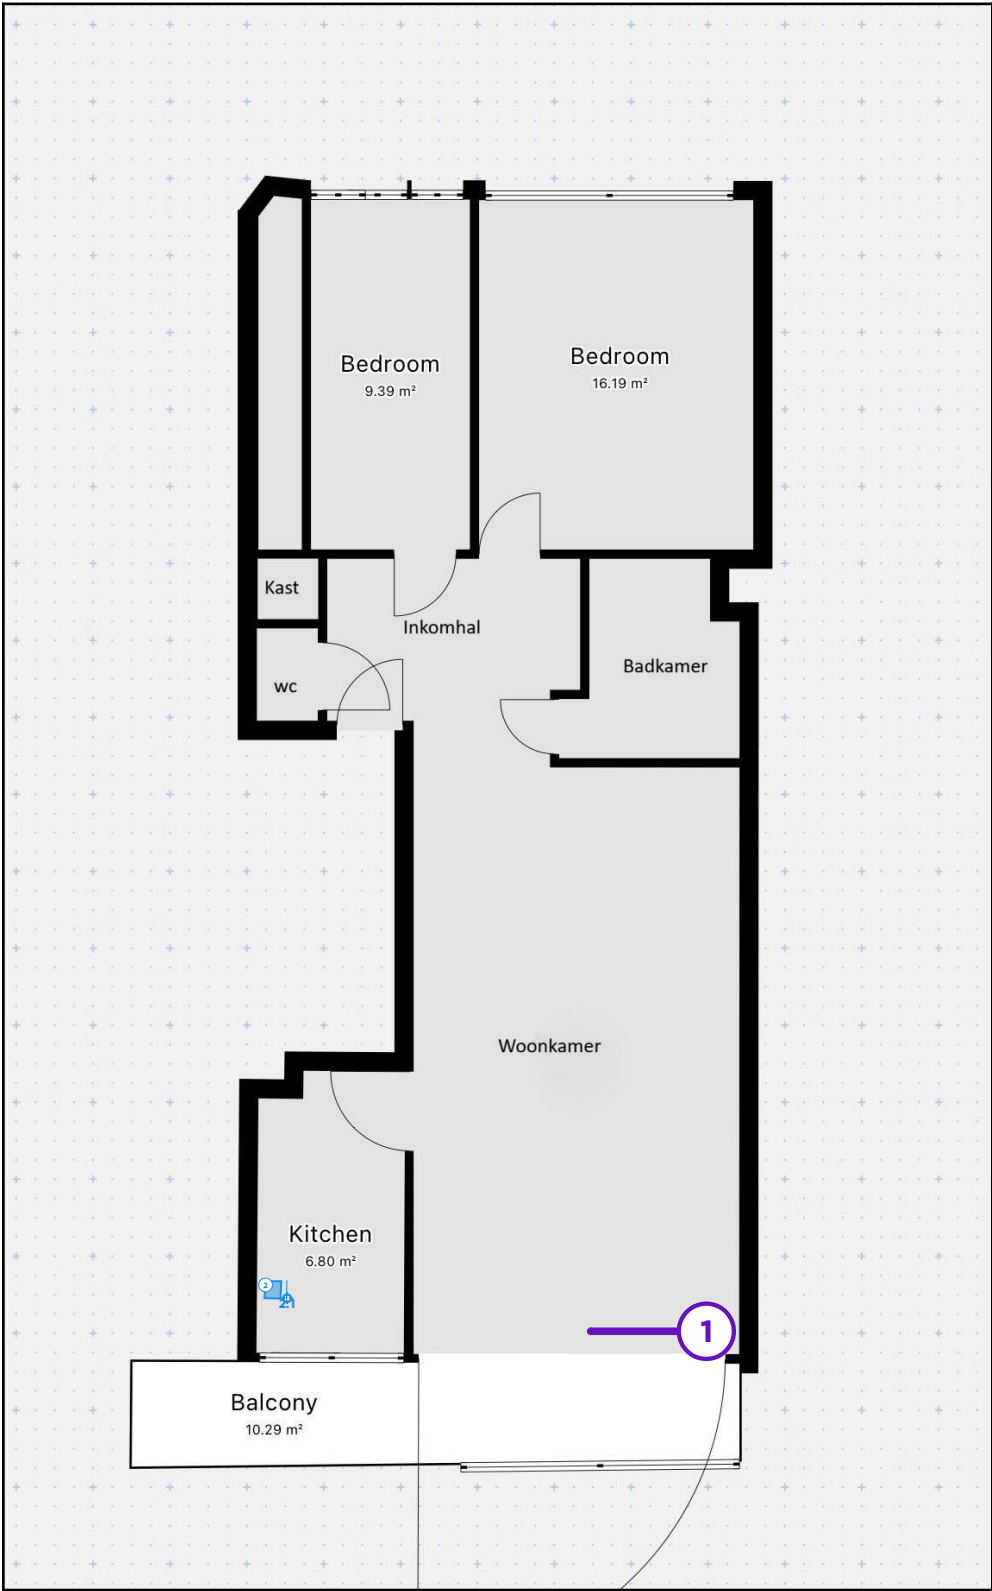
# Plan 1.2: Appartement

| 1. Radiator | Advies | - |
| 2. Ontdreuningsplaat spoelbak (monstername) | Geen asbest | - |
| 2.1 Code: Ad | Puntmonster | - |

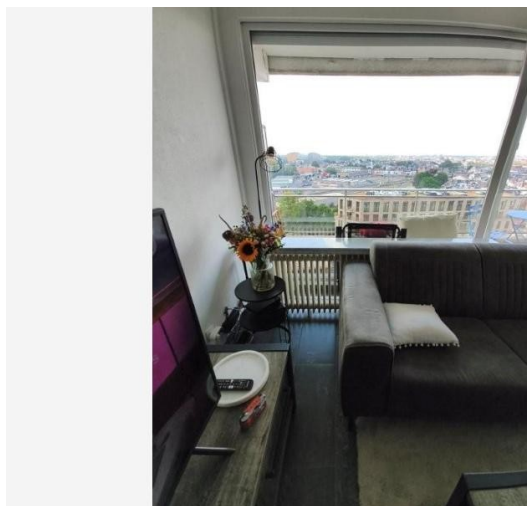
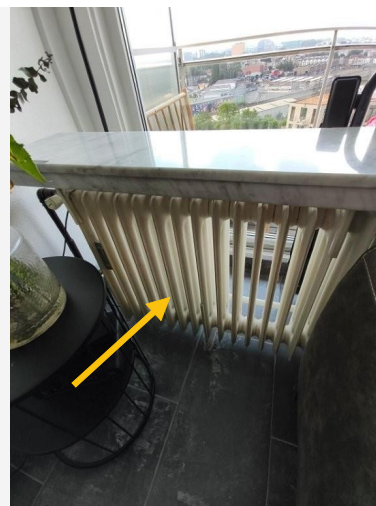
Mogelijks bevindt er zich in de radiator asbesthoudende pakkingen. Een monsternamen om dit uit te sluiten wordt verhinderd om destructieve handelingen aan een installatie in gebruik te vermijden.

Er kunnen inwendige asbesthoudende dichtingen aanwezig zijn tussen de lamellen of aan de doppen van de gietijzeren radiatoren.

| Basis voor advies | Beoordeling op basis van expertise, zonder een vaststelling door de asbestdeskundige. |

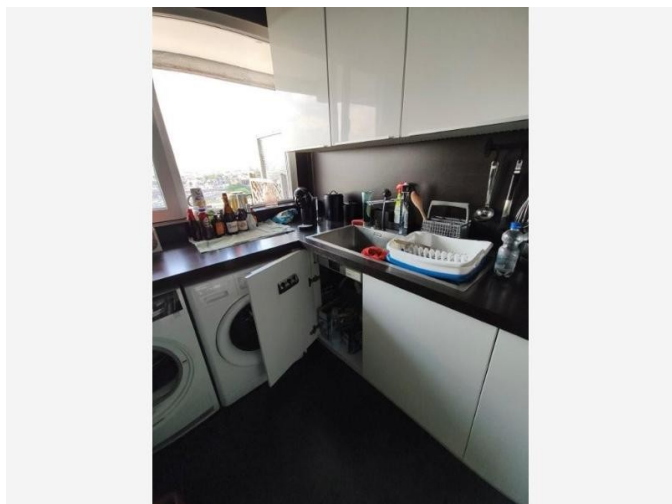
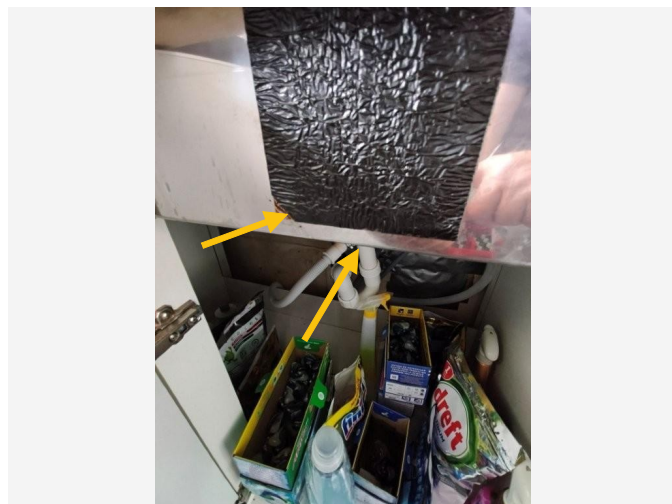
## Conclusie

Geen asbest

| # | Type | Referentie | Resultaat |
|---|---|---|---|
| 2.1 | Puntmonster | Ad | Geen asbest |

| Beschrijving | Ontdreuningsplaat spoelbak (monstername) |
| Opmerking | <p>Verdachte toepassing werd bemonsterd.</p> <p>De vermelde oppervlaktes, diktes en volumes betreffen een beredeneerde schatting. Er worden geen rechten verleend aan deze oppervlaktes/diktes/volumes.</p> |

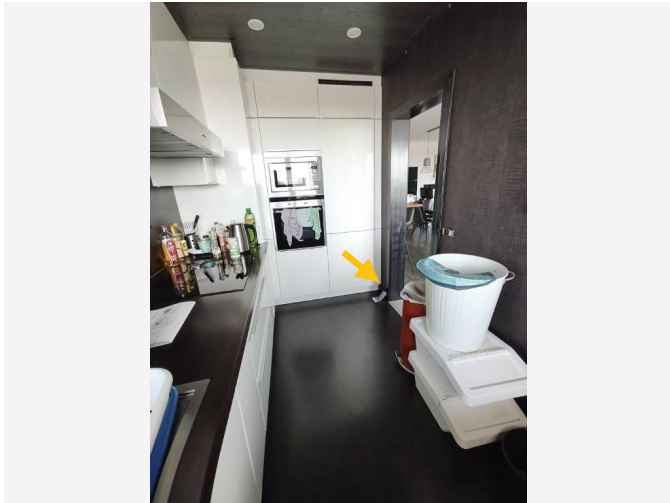
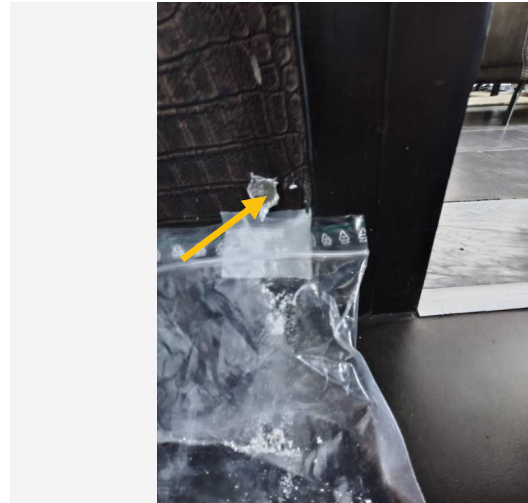
## Fiche 3: Muurpleister

## Conclusie

Geen asbest

| # | Type | Referentie | Resultaat |
|---|---|---|---|
| 3.1 | Mengmonster | Pw | Geen asbest |

| Opmerking | <p>Volgens het inspectieprotocol is een monstername van het pleisterwerk verplicht om dit te identificeren als niet-asbesthoudend.</p> <p>Locatie staalnames: individuele ruimte: inkomhal / natte ruimte: keuken/ stookplaats: geen CV-ruimte in inspectiegebied / traphal: geen traphal in inspectiegebied.</p> <p>De vermelde oppervlaktes en volumes betreffen een beredeneerde schatting. Er worden geen rechten verleend aan deze oppervlaktes/volumes. De dikte is een schatting die voorkomt uit de monsterplaatsen en is daarom niet altijd representatief.</p> |

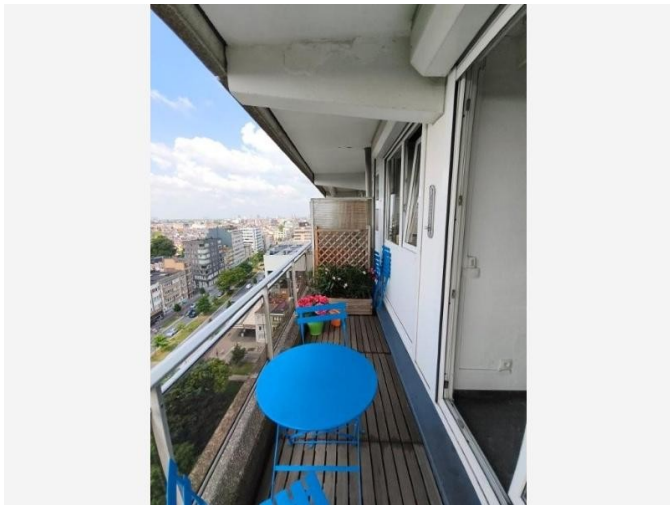
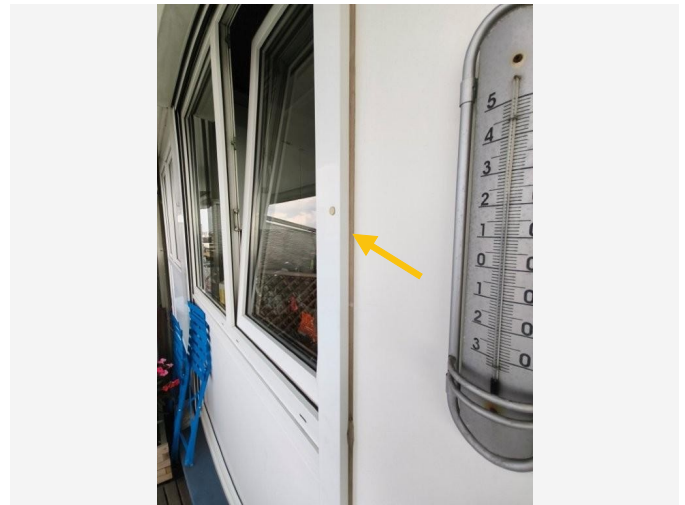
### Fiche 4: Kit niet verdacht (visueel vastgesteld)

| Beschrijving | Notitie | Terug te vinden op plannen |
|---|---|---|
| Fiche 4: Kit niet verdacht (visueel vastgesteld) | De gebruikte siliconen kit is niet asbestverdacht | - |

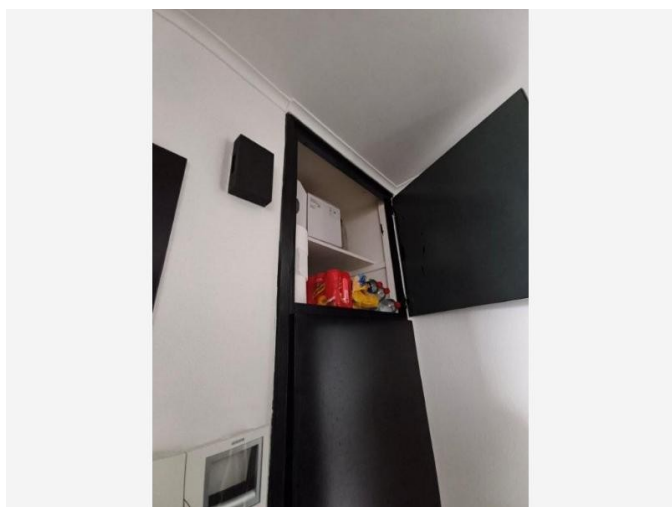
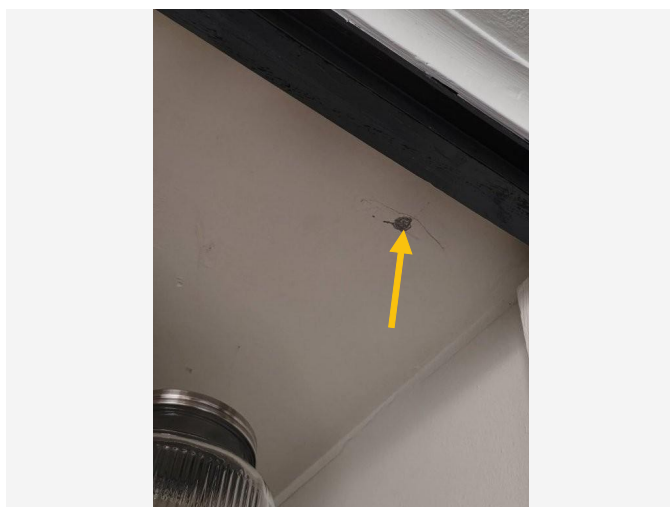
## Fiche 5: pleisterwerk plafond

| Beschrijving | Notitie | Terug te vinden op plannen |
|---|---|---|
| Fiche 5: pleisterwerk plafond | Er is geen pleisterwerk op het plafond aanwezig in het inspectie gebied. De plafonds bestaan uit geschilderde beton. | - |
