# Asbestinventarisatetest

Louis Van Regenmortellei 5/gelL, 2150 Antwerpen

Attestnummer : **20251204-000315.000**

Uitgegeven op : **04.12.2025**

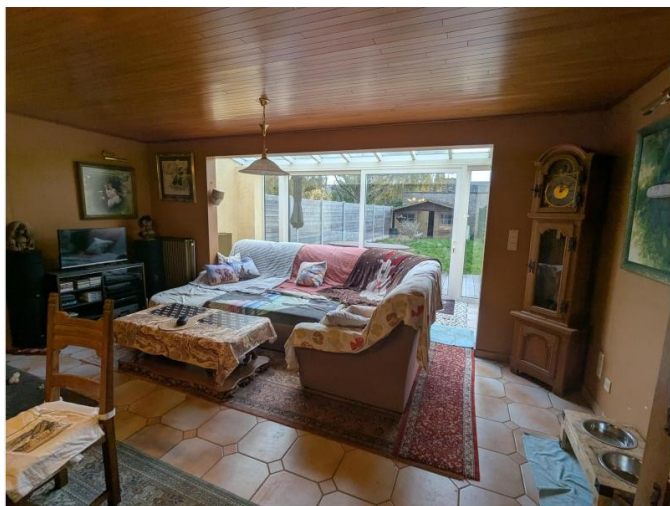
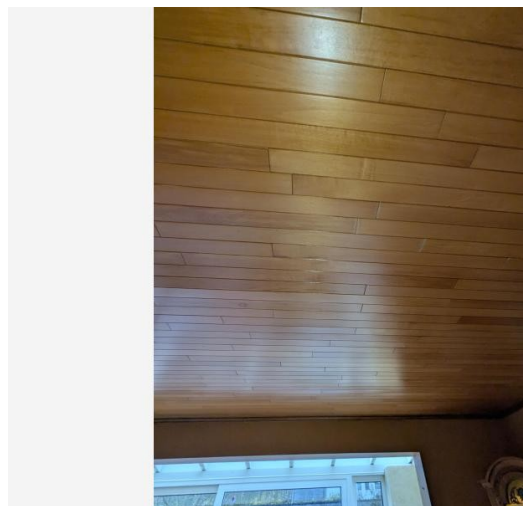
De plafonds zijn bekleed met houtlamellen en zijn niet asbestverdacht.

Het is mogelijk dat er asbestverdachte materialen onder het vals plafond aanwezig zijn.

Laat bij renovatie eerst een destructief onderzoek en labo analyse doen om geen gezondheids risico's te lopen.

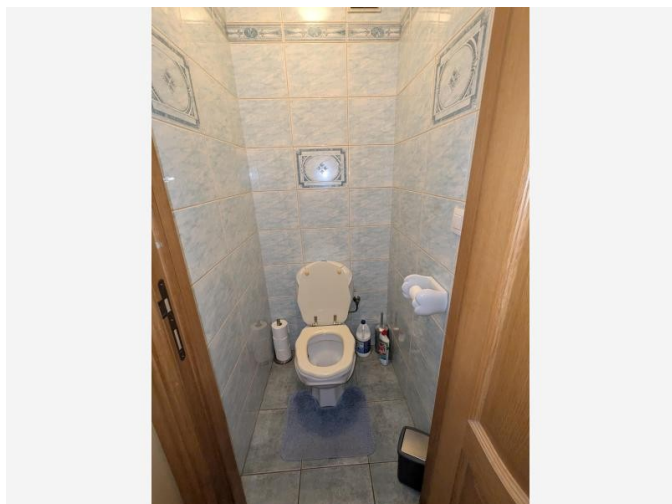
De faillences van de toilet en badkamer zijn nog in goede staat, bij het verwijderen van deze tegels is het mogelijk dat de tegellijm asbesthoudend is. voorafgaandelijk het verwijderen ervan adviseren we vooraf een staalname met labo-analyse.

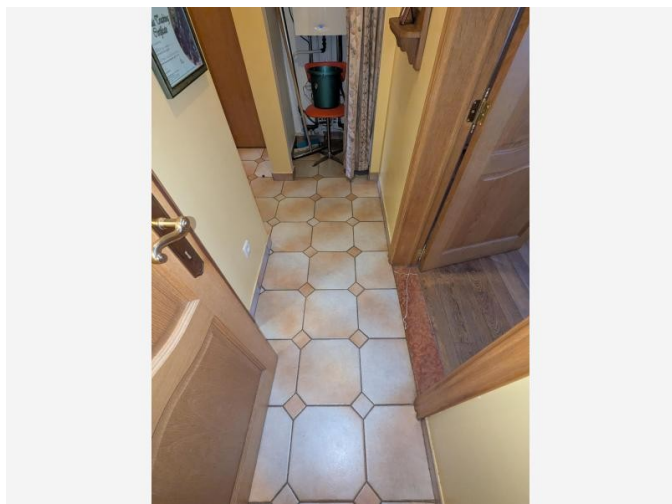
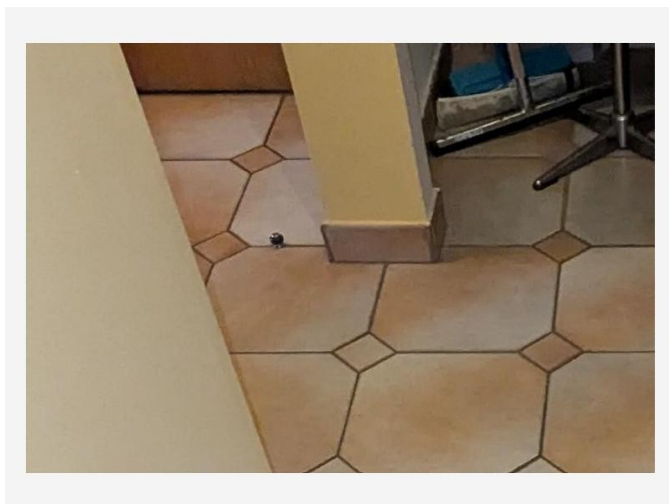
De tegelplinten in het appartement zijn nog in goede staat, bij het verwijderen van deze tegels is het mogelijk dat de tegellijm asbesthoudend is. voorafgaandelijk het verwijderen ervan adviseren we vooraf een staalname met labo-analyse.

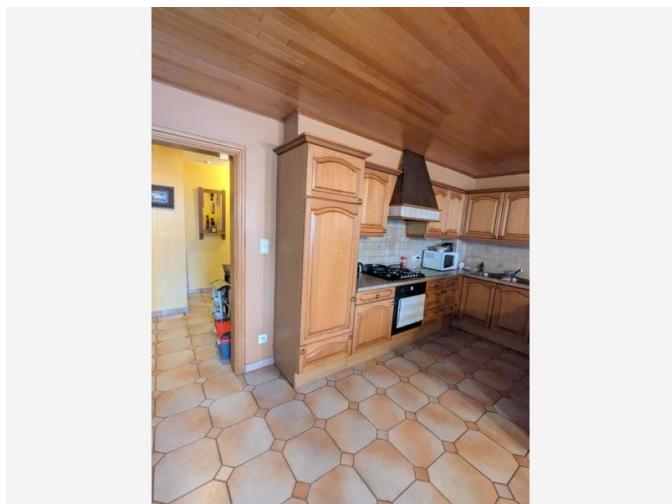
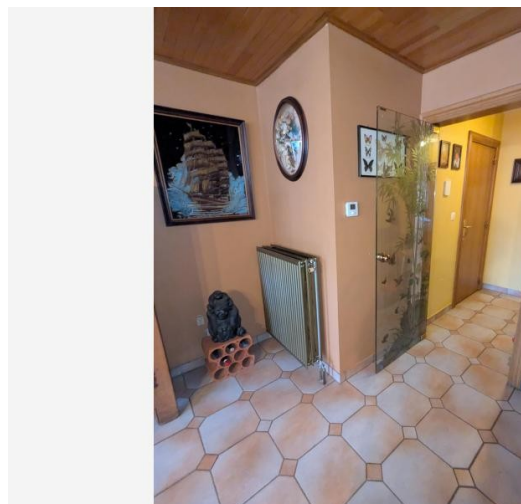
De tegels van de vloeren zijn nog in goede staat, bij het verwijderen van deze tegels is het mogelijk dat de tegellijm asbesthoudend is. voorafgaandelijk het verwijderen ervan adviseren we vooraf een staalname met labo-analyse.

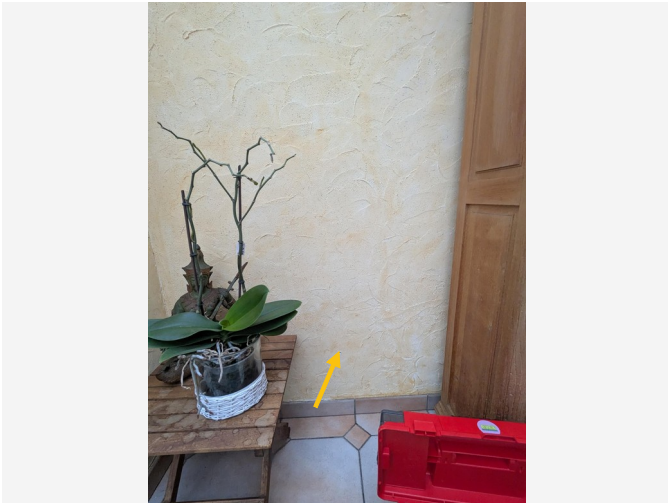
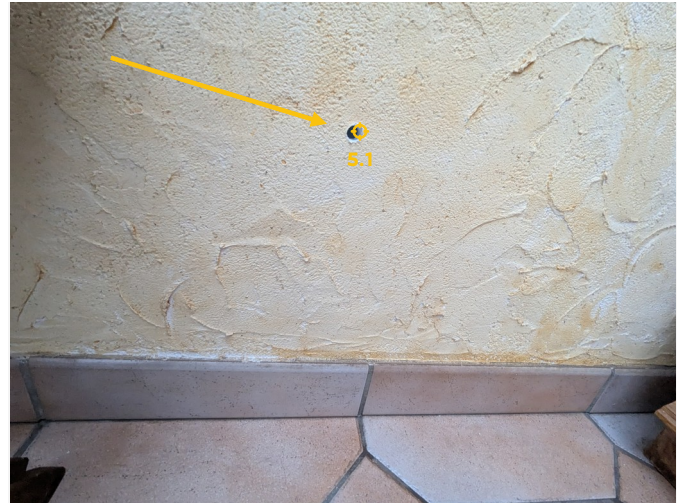
## Fiche 5: pleisterwerk muur

Geen asbest

| # | Type | Referentie | Resultaat |
|---|---|---|---|
| 5.1 | Mengmonster | 1 | Geen asbest |

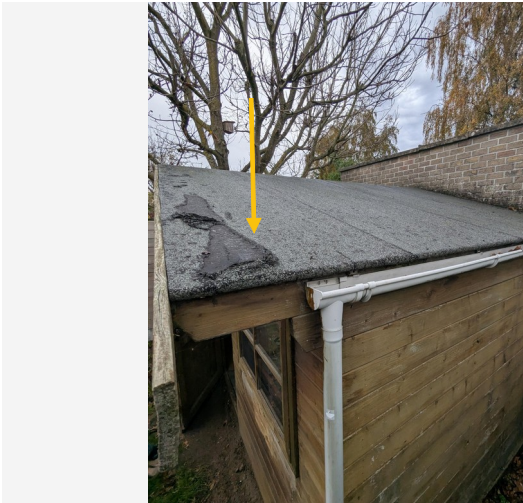
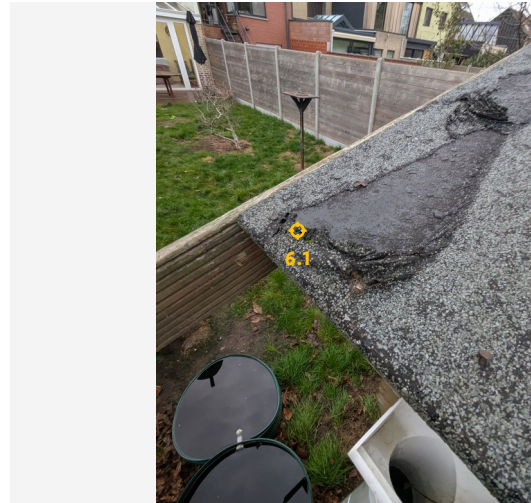
## Fiche 6: plat dak tuinhuis

Geen asbest

| # | Type | Referentie | Resultaat |
|---|---|---|---|
| 6.1 | Puntmonster | 3 | Geen asbest |

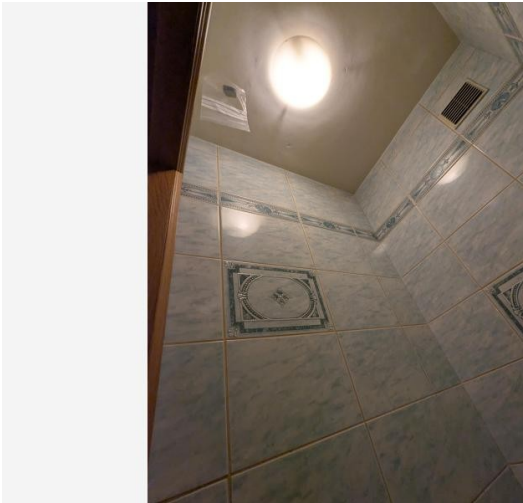
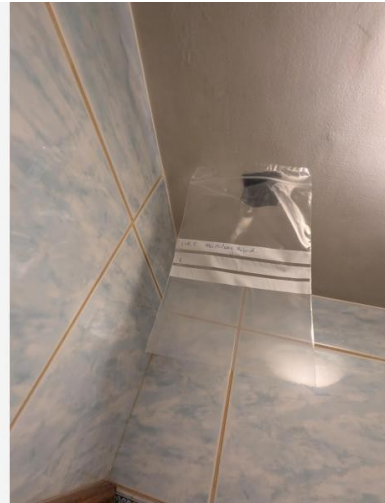
## Fiche 7: pleisterwerk plafond

Geen asbest

| # | Type | Referentie | Resultaat |
|---|---|---|---|
| 7.1 | Mengmonster | 2 | Geen asbest |

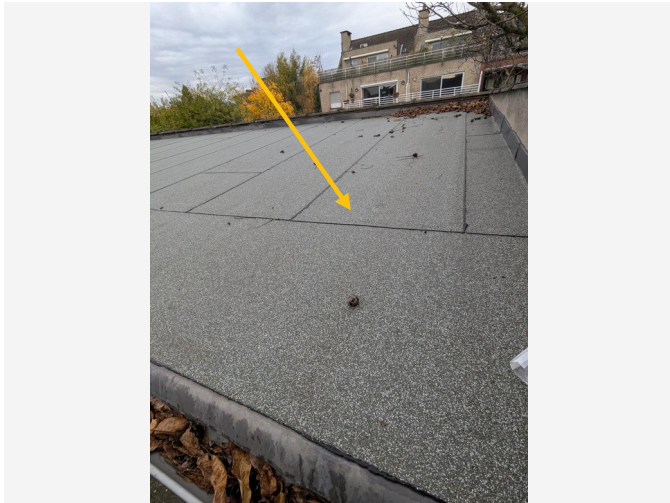
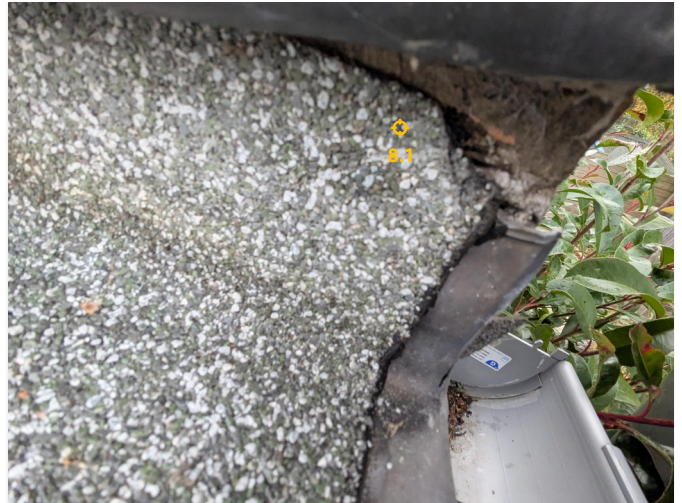
## Fiche 8: plat dak garage

Geen asbest

| # | Type | Referentie | Resultaat |
|---|---|---|---|
| 8.1 | Puntmonster | 4 | Geen asbest |

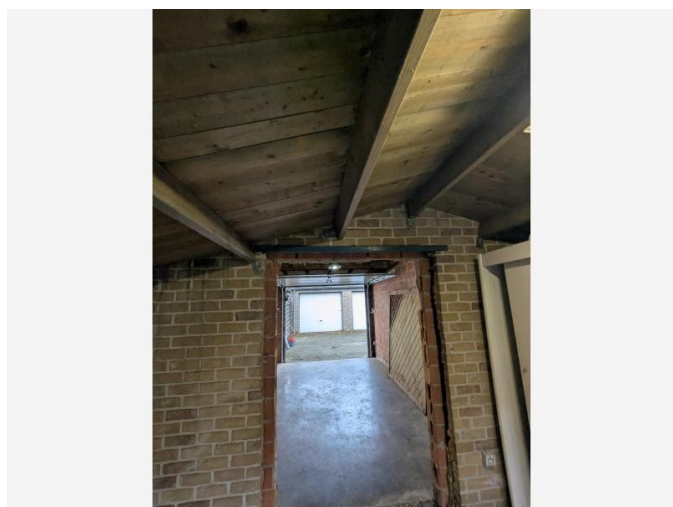
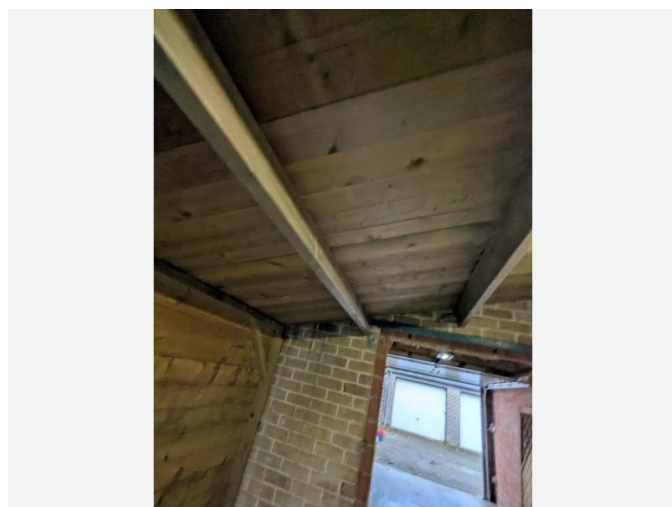
### Fiche 9: onderdak

| Beschrijving | Notitie | Terug te vinden op plannen |
|---|---|---|
| Fiche 9: onderdak | er is geen onderdak - onderaan is de daktimmer zichtbaar | Plan 2.2: tuinhuis |

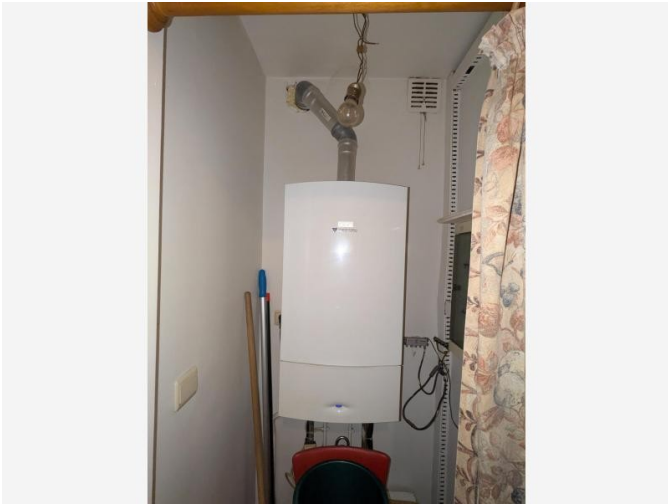
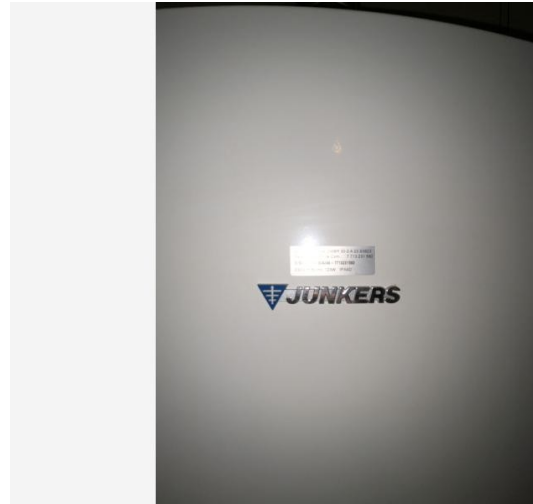
## Fiche 10: verwarmingsketel

| Beschrijving | Notitie | Terug te vinden op plannen |
|---|---|---|
| Fiche 10: verwarmingsketel | de verwarmingsketel dateert van 2011. | Plan 1.2: appartement |

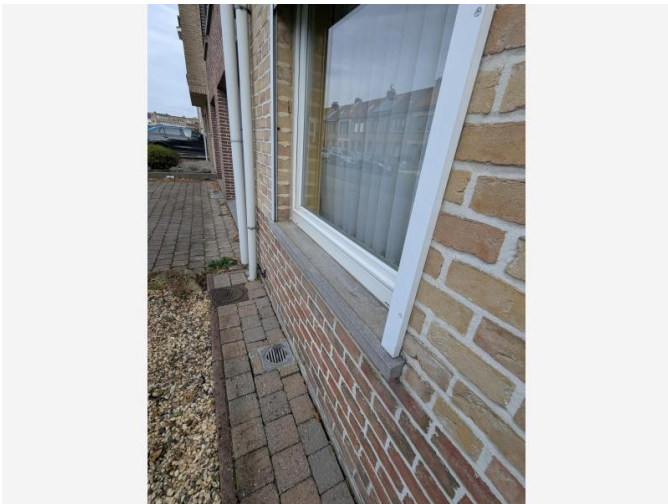
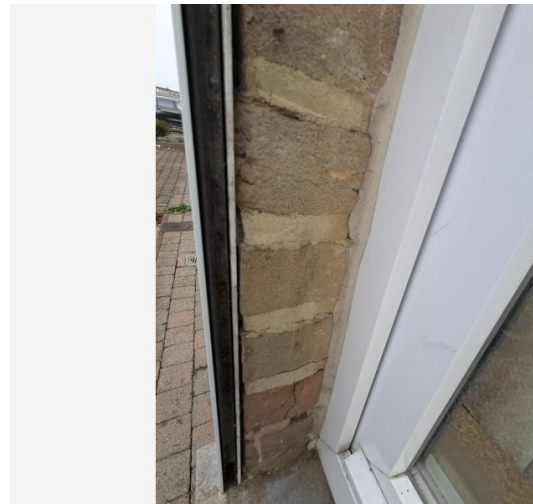
## Fiche 11: mastiek buitenschrijnwerk

| Beschrijving | Notitie | Terug te vinden op plannen |
|---|---|---|
| Fiche 11: mastiek buitenschrijnwerk | al het buitenschrijnwerk is afgekit met zachte silicone | Plan 1.2: appartement |

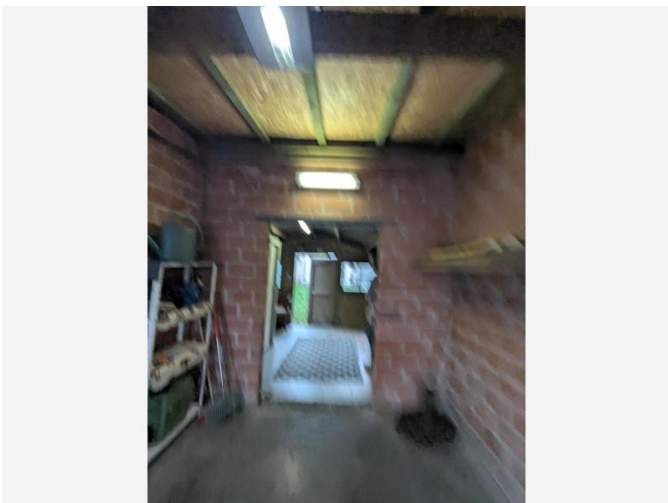
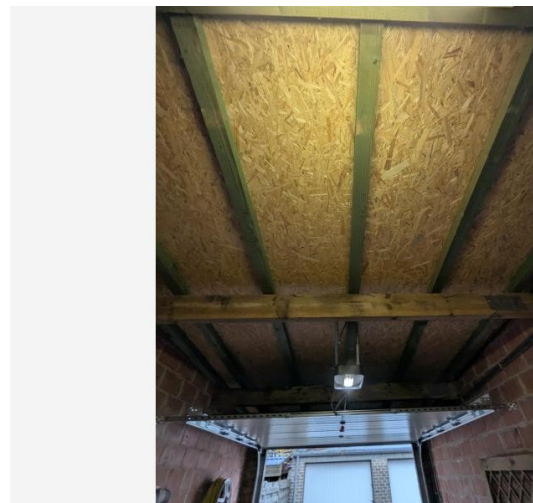
## Fiche 12: onderdak

| Beschrijving | Notitie | Terug te vinden op plannen |
|---|---|---|
| Fiche 12: onderdak | Onderdak is een OSB plaat- niet asbestverdacht | Plan 3.2: garage |

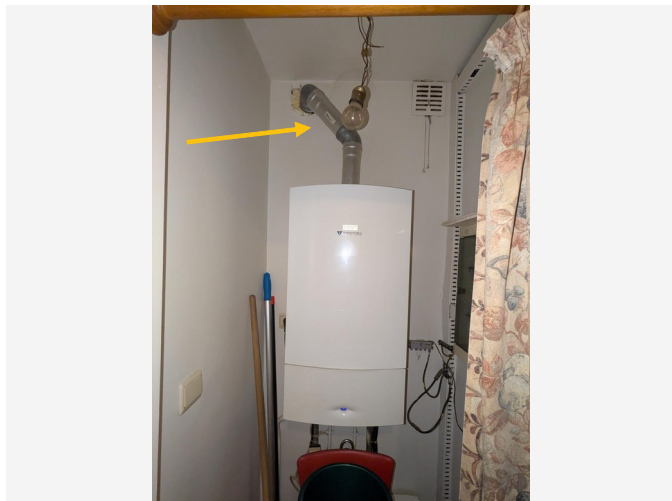
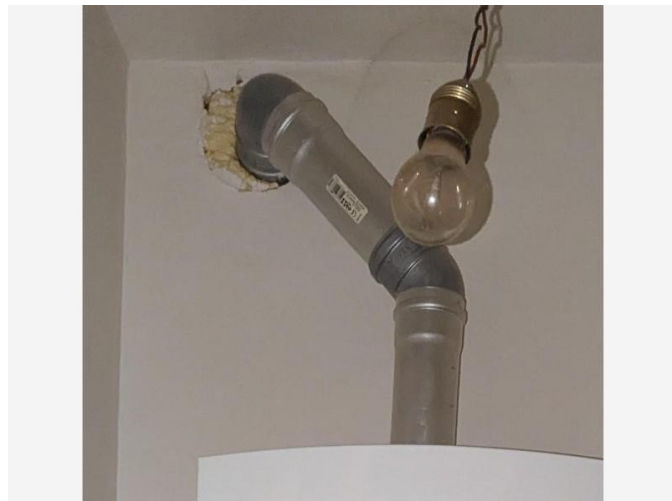
## Fiche 13: schouw - rookkanaal

| Beschrijving | Notitie | Terug te vinden op plannen |
|---|---|---|
| Fiche 13: schouw - rookkanaal | metalen rookgasafvoer | Plan 1.2: appartement |
