# Asbestinventarisatetest

Molenheide 50, 2242 Zandhoven

Attestnummer : **20260805-000075.000**

**Asbestveilig** (maar mogelijk niet asbestvrij)

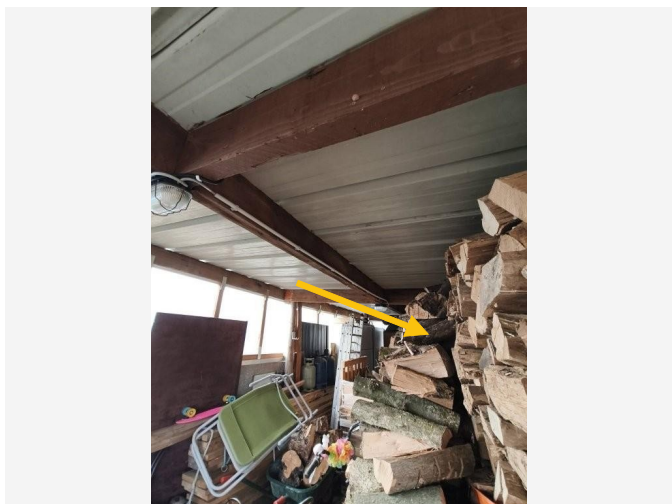
**Reden:** Materiaal in opslag

**Uitleg van de asbestdeskundige:** Middellange termijnbeperking : Materialen/inboedel zijn in grote mate aanwezig. Vloer- en wanddelen konden niet volledig worden geïnspecteerd worden. Hierdoor zijn misschien verborgen asbestverdachte toepassingen aanwezig. De opdrachtgever blijkt redelijkerwijs niet in staat om het materiaal op korte termijn op te ruimen of te verwijderen. Het materiaal wordt pas verwijderd bij effectieve verhuis/verkoop. Termijn is onbekend.

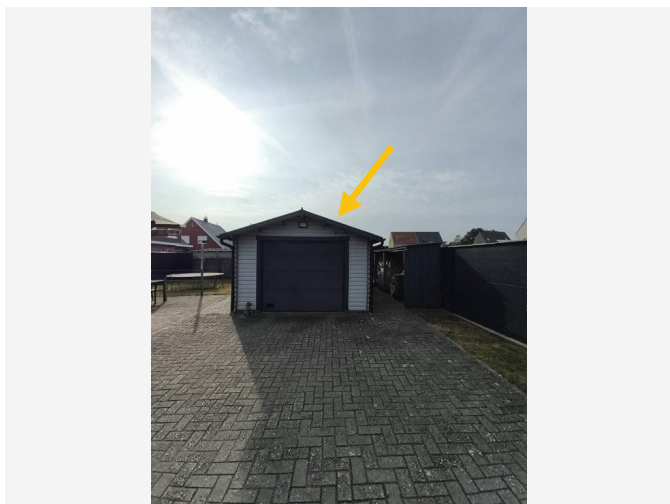
**Bouwjaar:** 2007

*Constructies gebouwd vanaf 2001 moeten niet onderzocht worden*

| Opmerking | De garage werd zelf gebouwd met materialen waarvan de factuur en levering in bewijsdocumenten kan gevonden worden. |

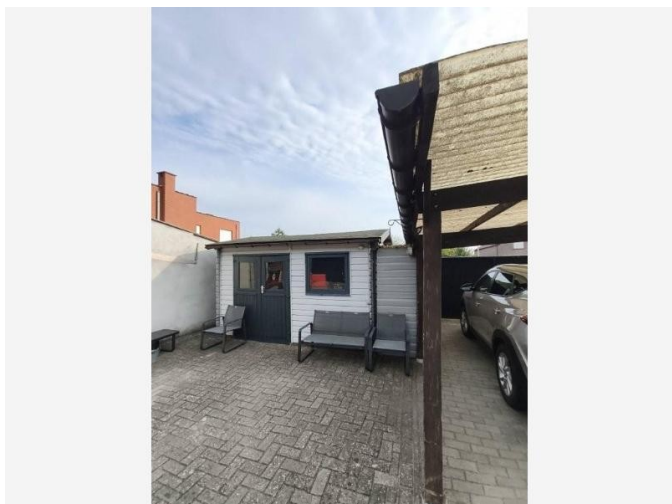
**Bouwjaar:** 2007

*Constructies gebouwd vanaf 2001 moeten niet onderzocht worden*

| Opmerking | Het tuinhuis werd zelf gebouwd met materialen waarvan de factuur kan gevonden worden in bewijsdocumenten. |

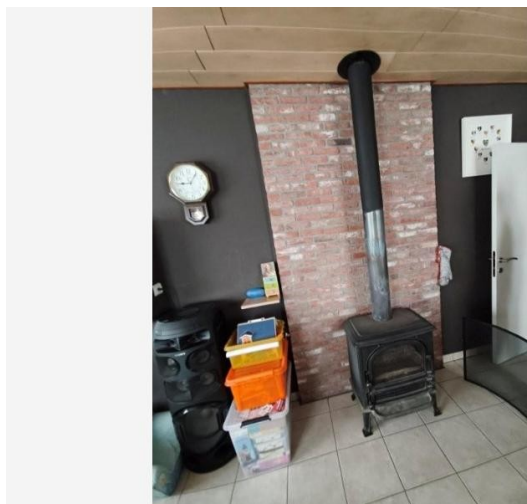
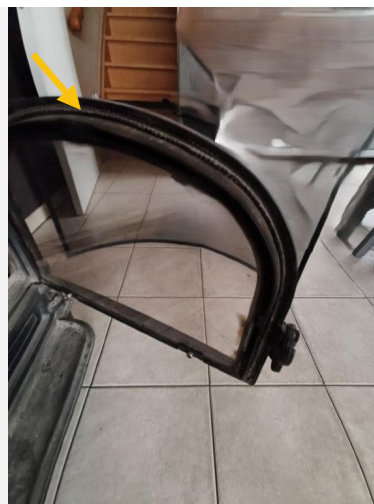
| Fiche 4: Kachelkoord (visueel niet verdacht)..... | 33 |

De koord werd visueel herkend als een synthetische koord en is niet asbesthoudend.

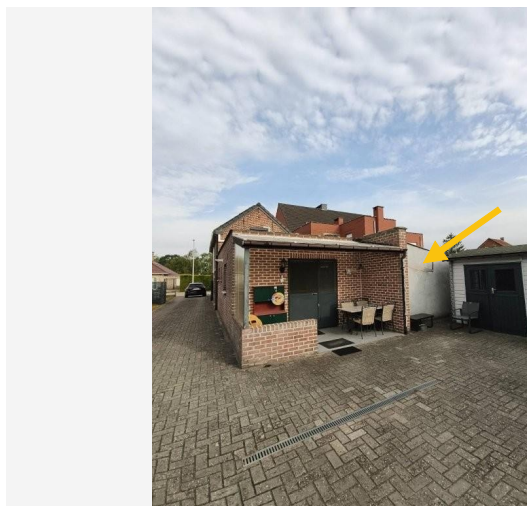
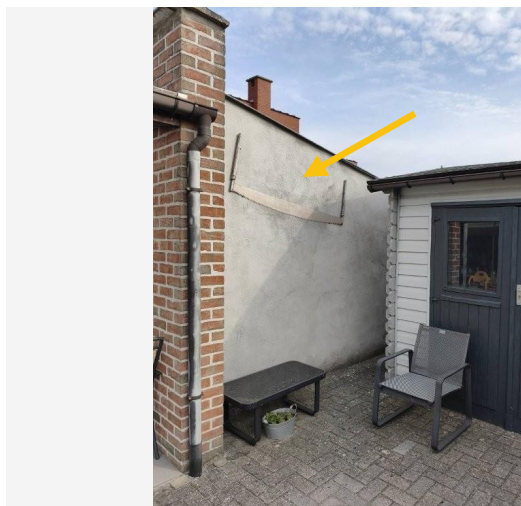
| Fiche 5: Crepi op privatieve gevel..... | 34 |

Er bevindt zich crepi op achtergevel van de linkse buur tussen de woning en het tuinhuis.

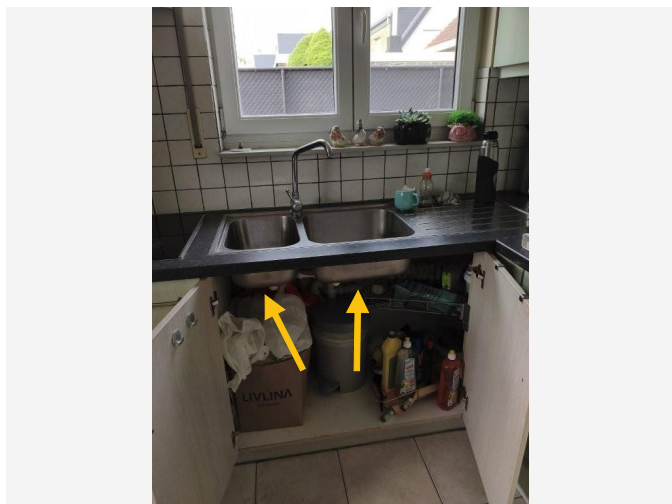
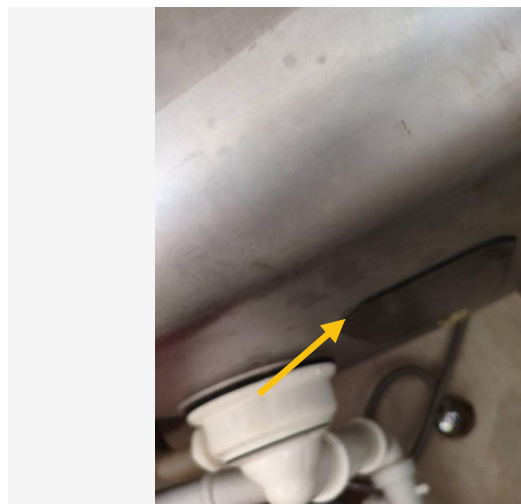
| Fiche 6: Ontdreuningsplaat spoelbak (monstername)..... | 36 |

Geen asbest

| # | Type | Referentie | Resultaat |
|---|---|---|---|
| 6.1 | Puntmonster | Ad | Geen asbest |

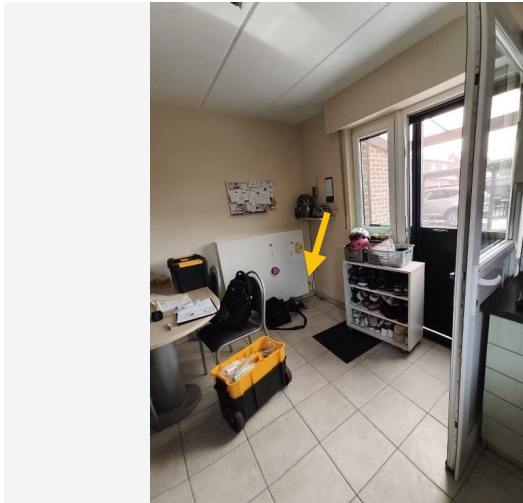
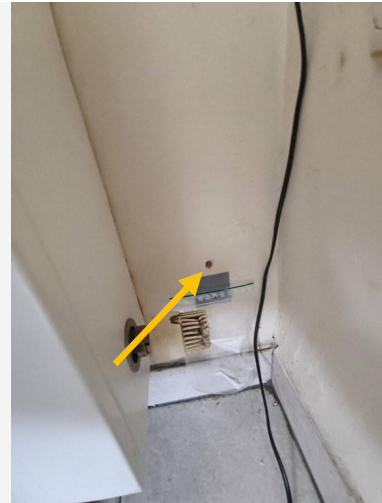
| Fiche 7: Muurpleister..... | 38 |

Geen asbest

| # | Type | Referentie | Resultaat |
|---|---|---|---|
| 7.1 | Mengmonster | Pw | Geen asbest |

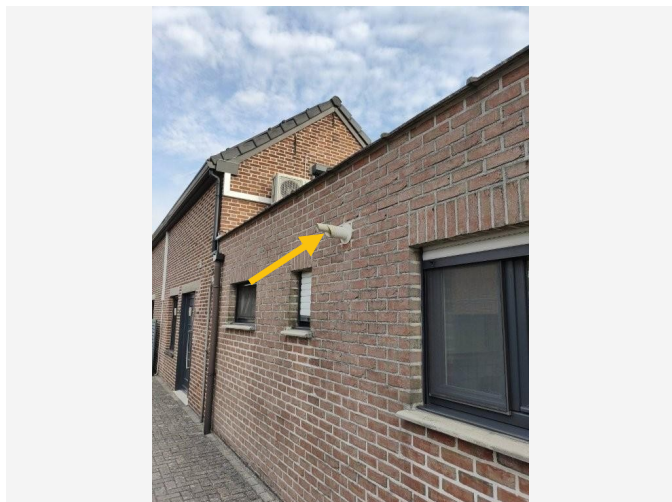
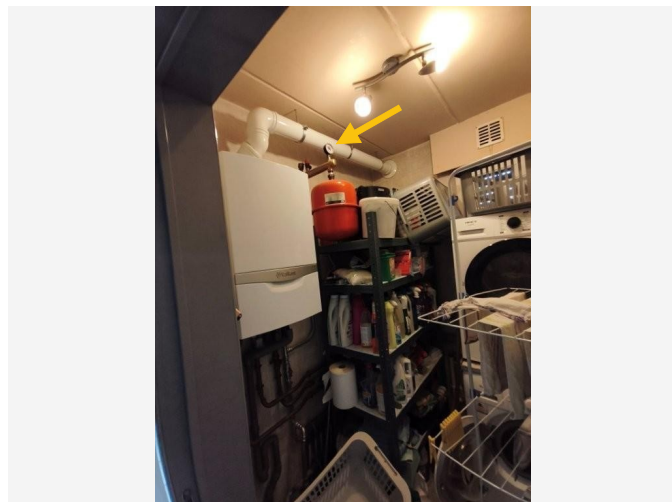
## Fiche 8: rookgaskanalen CV

| Beschrijving | Notitie | Terug te vinden op plannen |
|---|---|---|
| Fiche 8: rookgaskanalen CV | Het rookgaskanaal is niet asbestverdacht | Plan 1.3: Gelijkvloers |

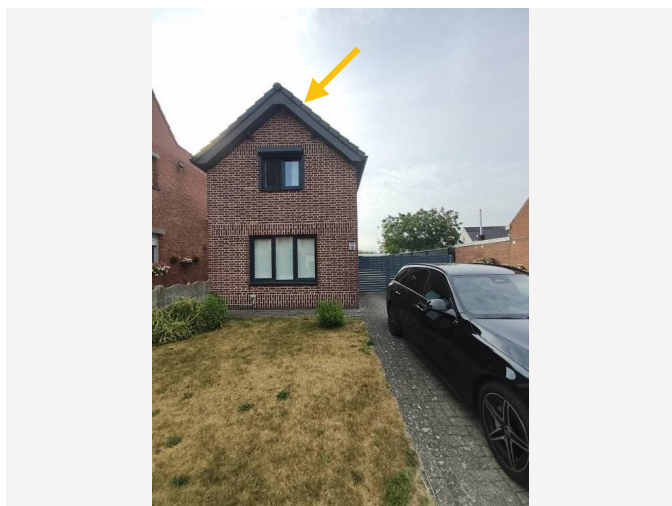
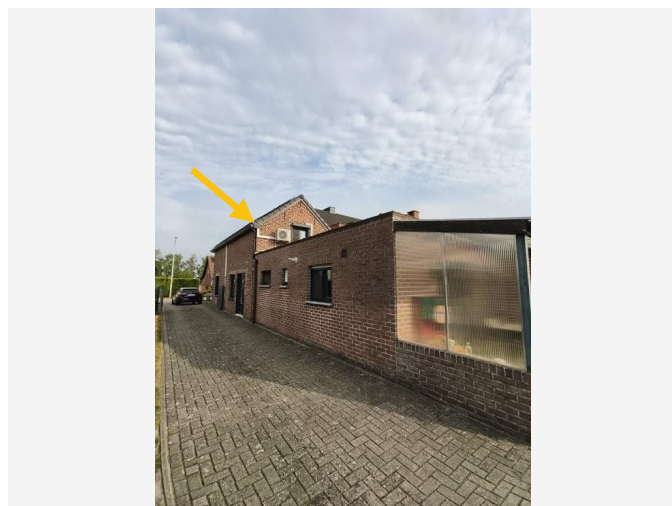
## Fiche 9: Hoofddak

| Beschrijving | Notitie | Terug te vinden op plannen |
|---|---|---|
| Fiche 9: Hoofddak | De dakbedekking werd vernieuwd in 2015 zie factuur dak in bewijsdocumenten. | Plan 1.4: Verdieping |

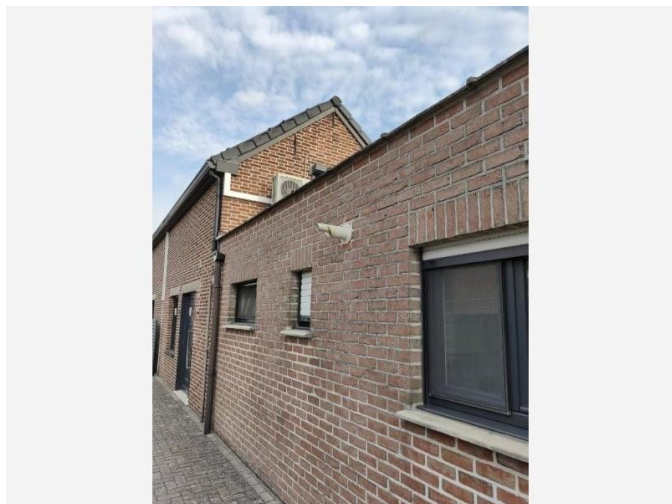
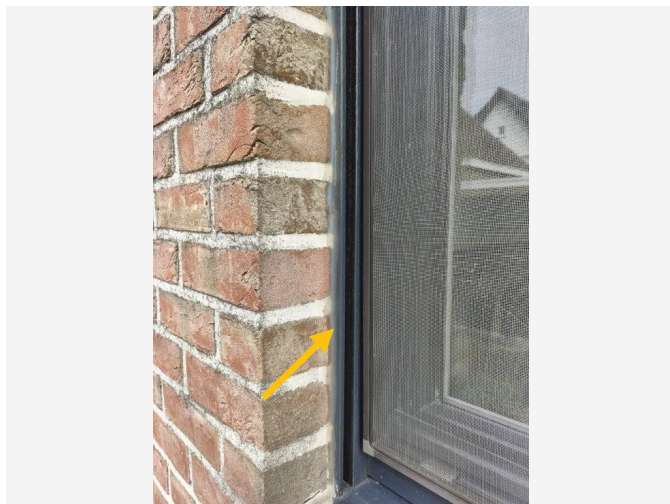
## Fiche 10: Kit niet verdacht (visueel vastgesteld)

| Beschrijving | Notitie | Terug te vinden op plannen |
|---|---|---|
| Fiche 10: Kit niet verdacht (visueel vastgesteld) | De gebruikte siliconen kit aan alle ramen is niet asbestverdacht | - |

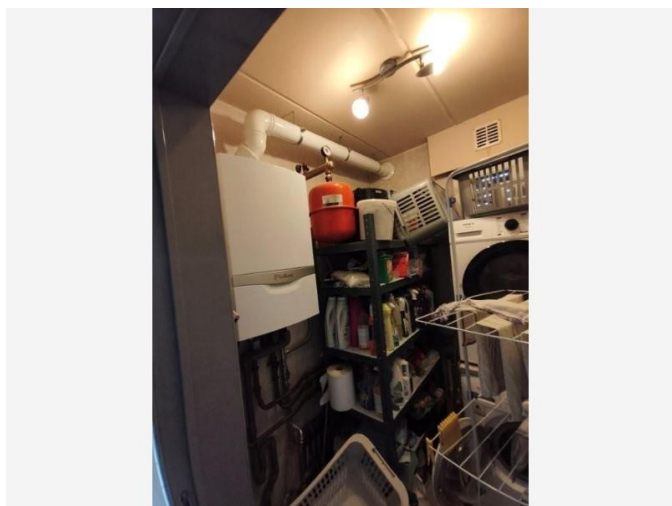
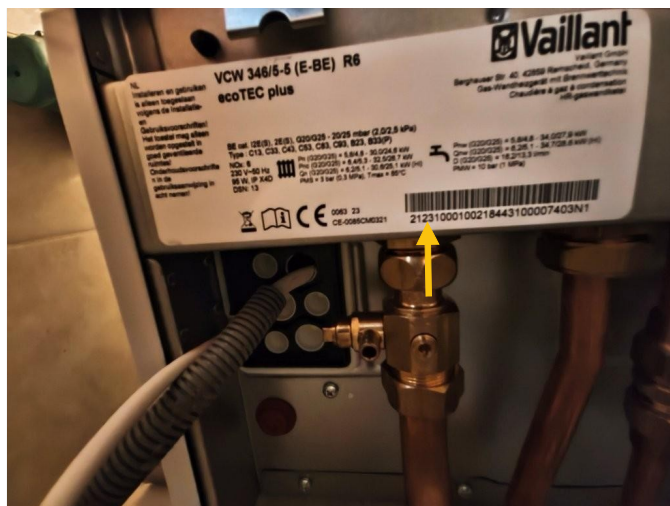
## Fiche 11: CV Ketel niet verdacht

| Beschrijving | Notitie | Terug te vinden op plannen |
|---|---|---|
| Fiche 11: CV Ketel niet verdacht | De CV ketel werd gecontroleerd( bwj ) en is niet asbest verdacht geen risico bouwjaar. | Plan 1.3: Gelijkvloers |

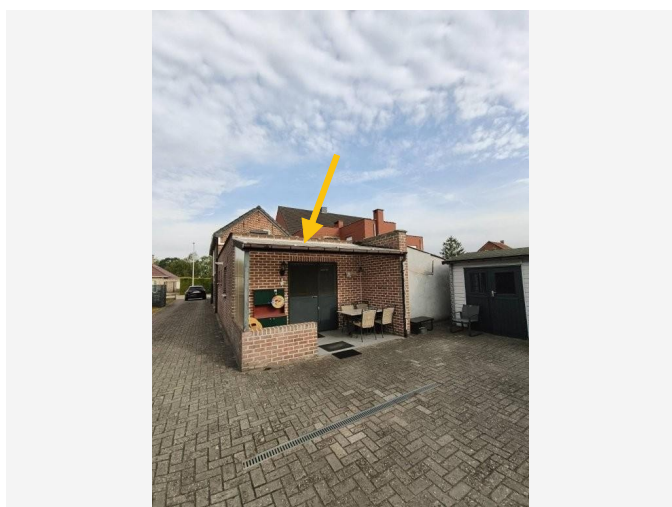
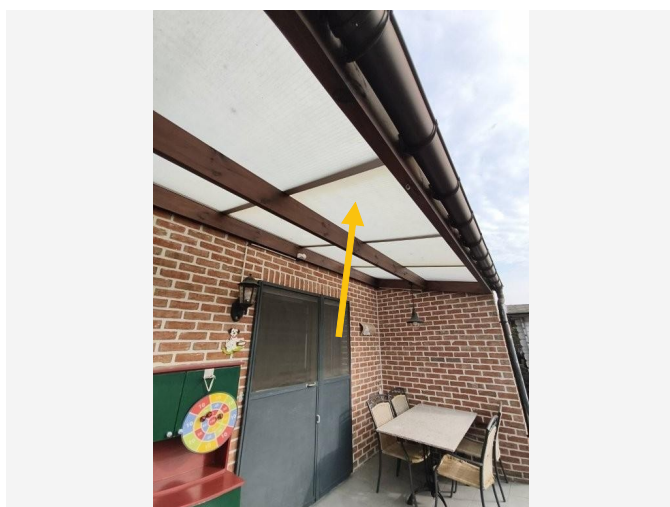
## Fiche 12: Dakbedekking afdak aan woning

| Beschrijving | Notitie | Terug te vinden op plannen |
|---|---|---|
| Fiche 12: Dakbedekking afdak aan woning | De dakbedekking wordt gecontroleerd. deze bestaat uit kunststof en bevat geen asbest verdachte materialen. | Plan 1.1: Gelijkvloers |

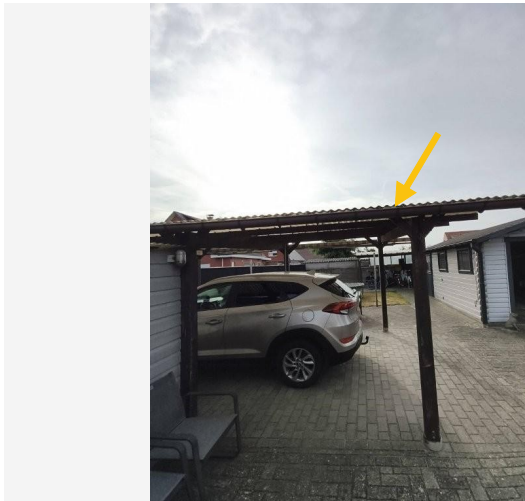
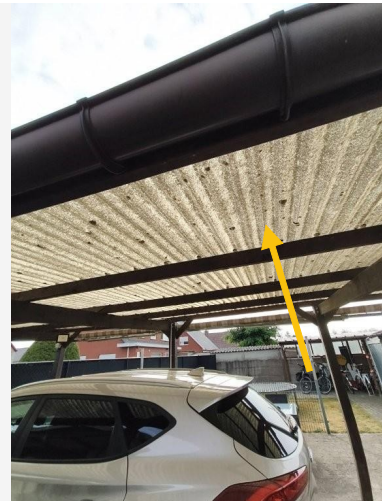
## Fiche 13: Dakbedekking carport

| Beschrijving | Notitie | Terug te vinden op plannen |
|---|---|---|
| Fiche 13: Dakbedekking carport | De dakbedekking wordt gecontroleerd. deze bestaat uit kunststoffen golfplaten en bevat geen asbest verdachte materialen. | Plan 3.1: Carport plan |

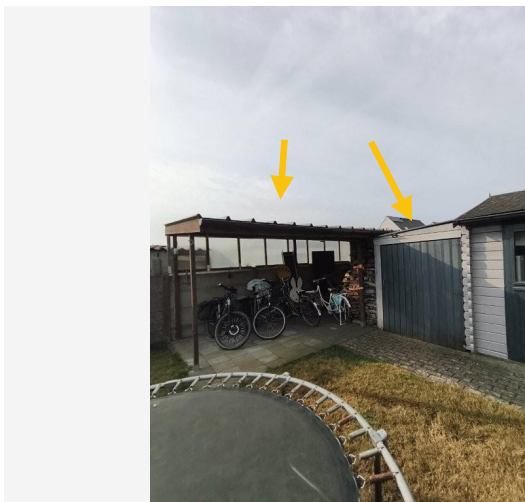
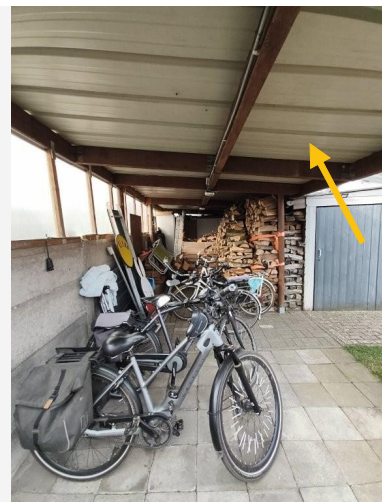
## Fiche 14: Dakbedekking afdak achter

| Beschrijving | Notitie | Terug te vinden op plannen |
|---|---|---|
| Fiche 14: Dakbedekking afdak achter | De dakbedekking wordt gecontroleerd. deze bestaat uit metalen golfplaten en bevat geen asbest verdachte materialen. | Plan 4.2: Garage + afdak plan |

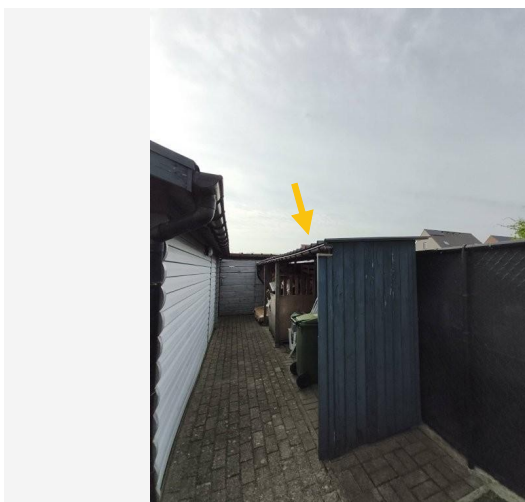
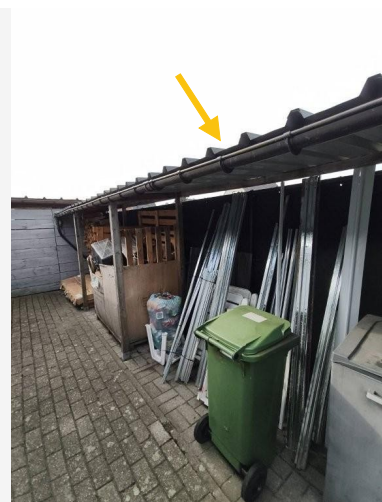
## Fiche 15: Dakbedekking afdak rechts

| Beschrijving | Notitie | Terug te vinden op plannen |
|---|---|---|
| Fiche 15: Dakbedekking afdak rechts | De dakbedekking wordt gecontroleerd. deze bestaat uit metalen golfplaten en bevat geen asbest verdachte materialen. | Plan 5.1: Constructie plan |

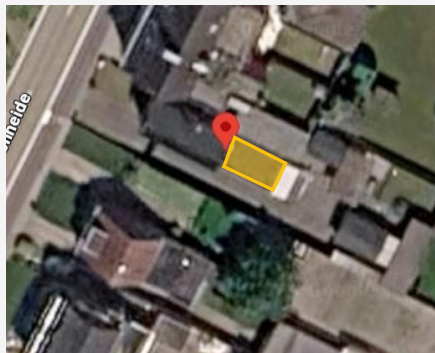
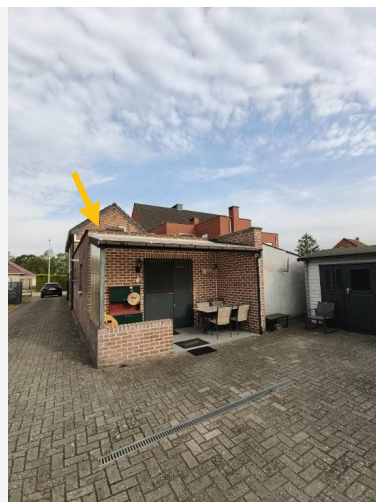
## Fiche 16: Roofing

| Beschrijving | Notitie | Terug te vinden op plannen |
|---|---|---|
| Fiche 16: Roofing | De roofing werd vernieuwd in 2005 door firma Van Dooren bvba , cfr. factuur dd. 1/11/2005 (zie bewijsdocumenten). We nemen aan dat bitumen geplaatst na 2001 niet asbesthoudend zijn. Het is niet duidelijk of er asbestverdachte onderlagen aanwezig. Het is aangewezen om extra controle uit te voeren bij eventuele renovatiewerken. De vermelde oppervlaktes, diktes en volumes betreffen een beredeneerde schatting. Er worden geen rechten verleend aan deze oppervlaktes/diktes/volumes. | Plan 1.1: Gelijkvloers |

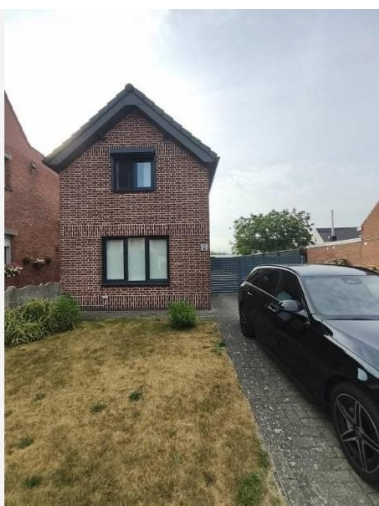
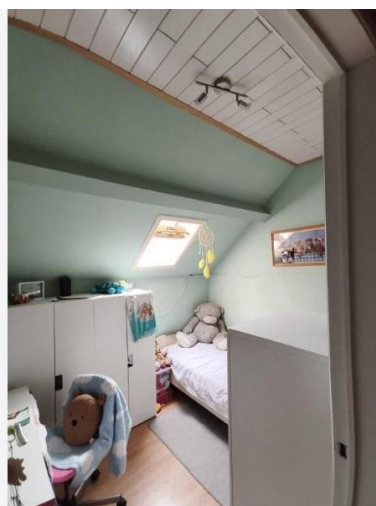
## Fiche 17: Onderdak niet verdacht

| Fiche 17: Onderdak niet verdacht | Het onderdak werd aangebracht in 2015, zie factuur dak in bewijsdocumenten. | - |

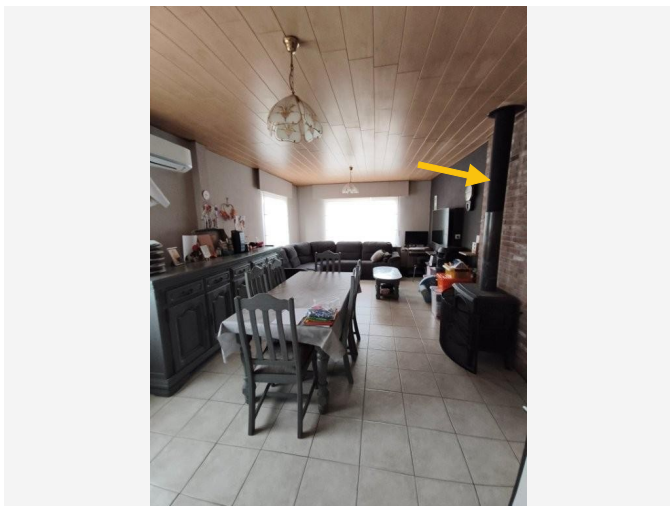
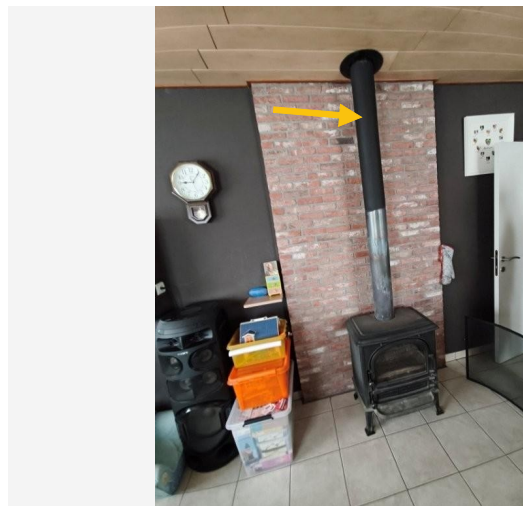
## Fiche 18: rookgaskanalen

| Fiche 18: rookgaskanalen | Het rookgaskanaal is uitgevoerd in metaal. | Plan 1.1: Gelijkvloers |

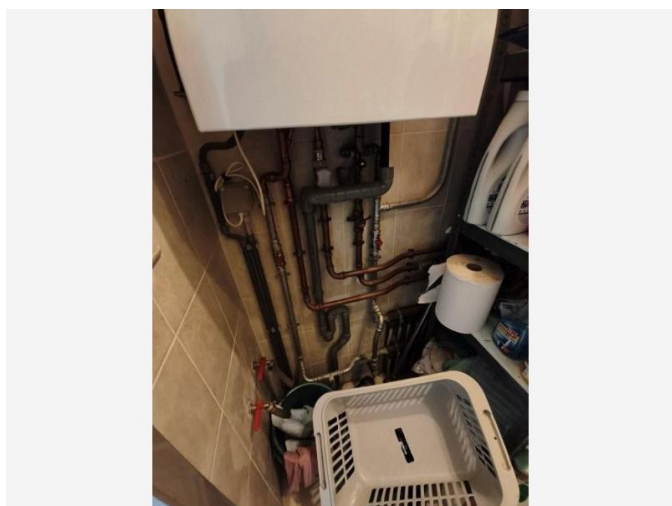
### Fiche 19: leidingisolatie (niet aanwezig)

| Beschrijving | Notitie | Terug te vinden op plannen |
|---|---|---|
| Fiche 19: leidingisolatie (niet aanwezig) | leidingisolatie (niet aanwezig) in het inspectie gebied. | - |

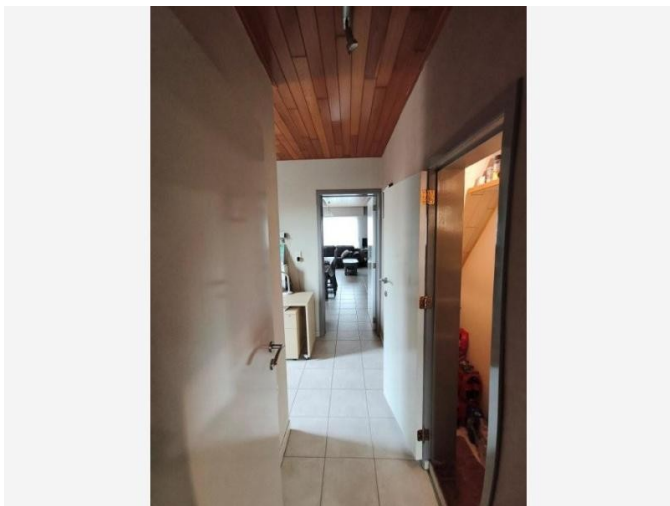
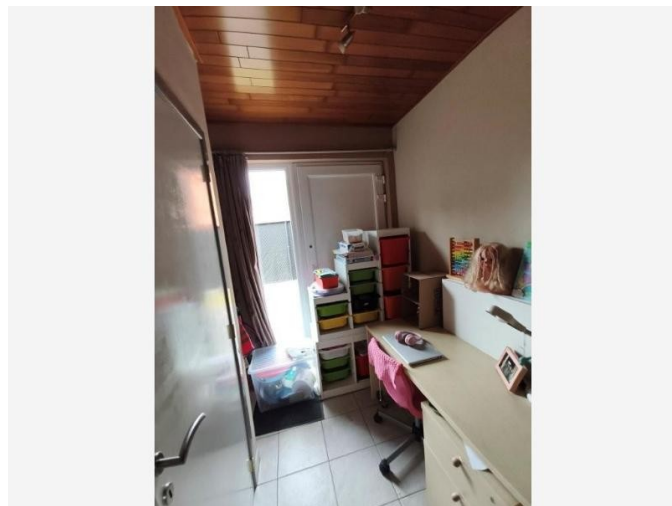
## Fiche 20: Plafondpleister

| Beschrijving | Notitie | Terug te vinden op plannen |
|---|---|---|
| Fiche 20: Plafondpleister | Nergens werd er pleisterwerk op de plafonds aangetroffen. | - |
