# Asbestinventarisatetest

Kerkstraat 62, 2240 Zandhoven

Attestnummer : 20260921-000286.000

**Niet-asbestveilig**

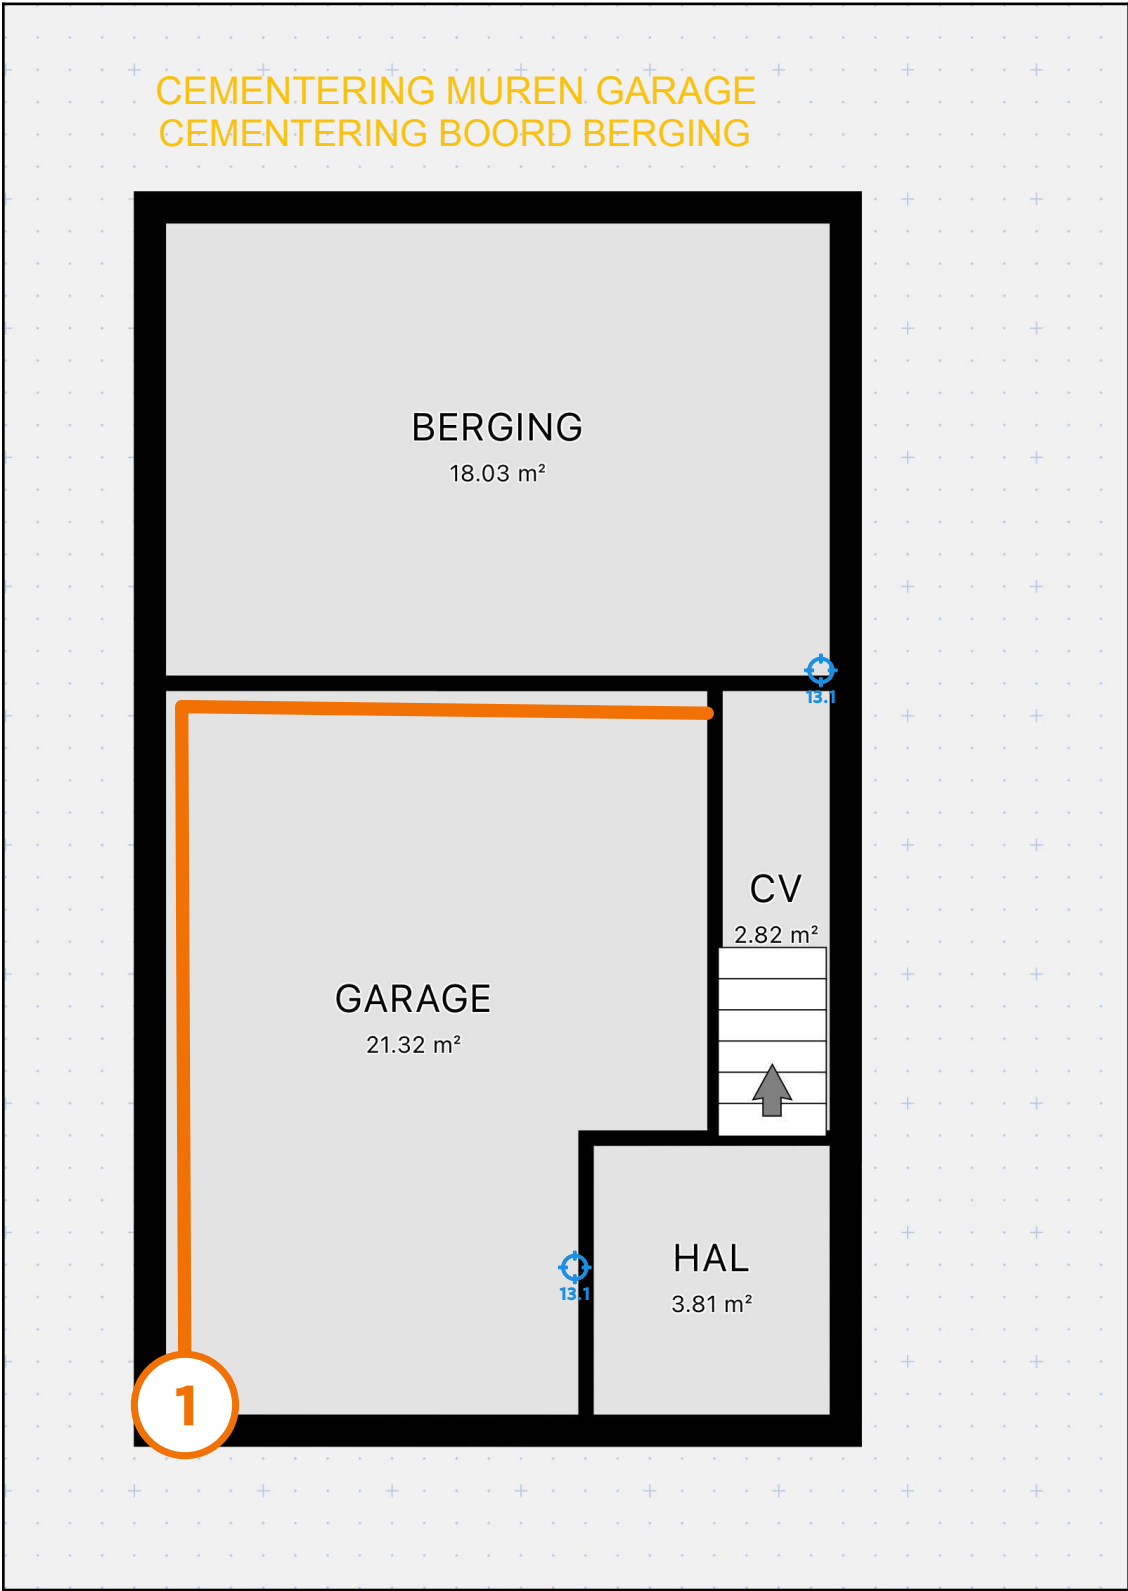
# Plan 1.2: Gelijkvloers

| 1. Leidingisolatie: verdacht bocht/recht | Asbestmateriaal | <a href="#">Verwijderen</a> |

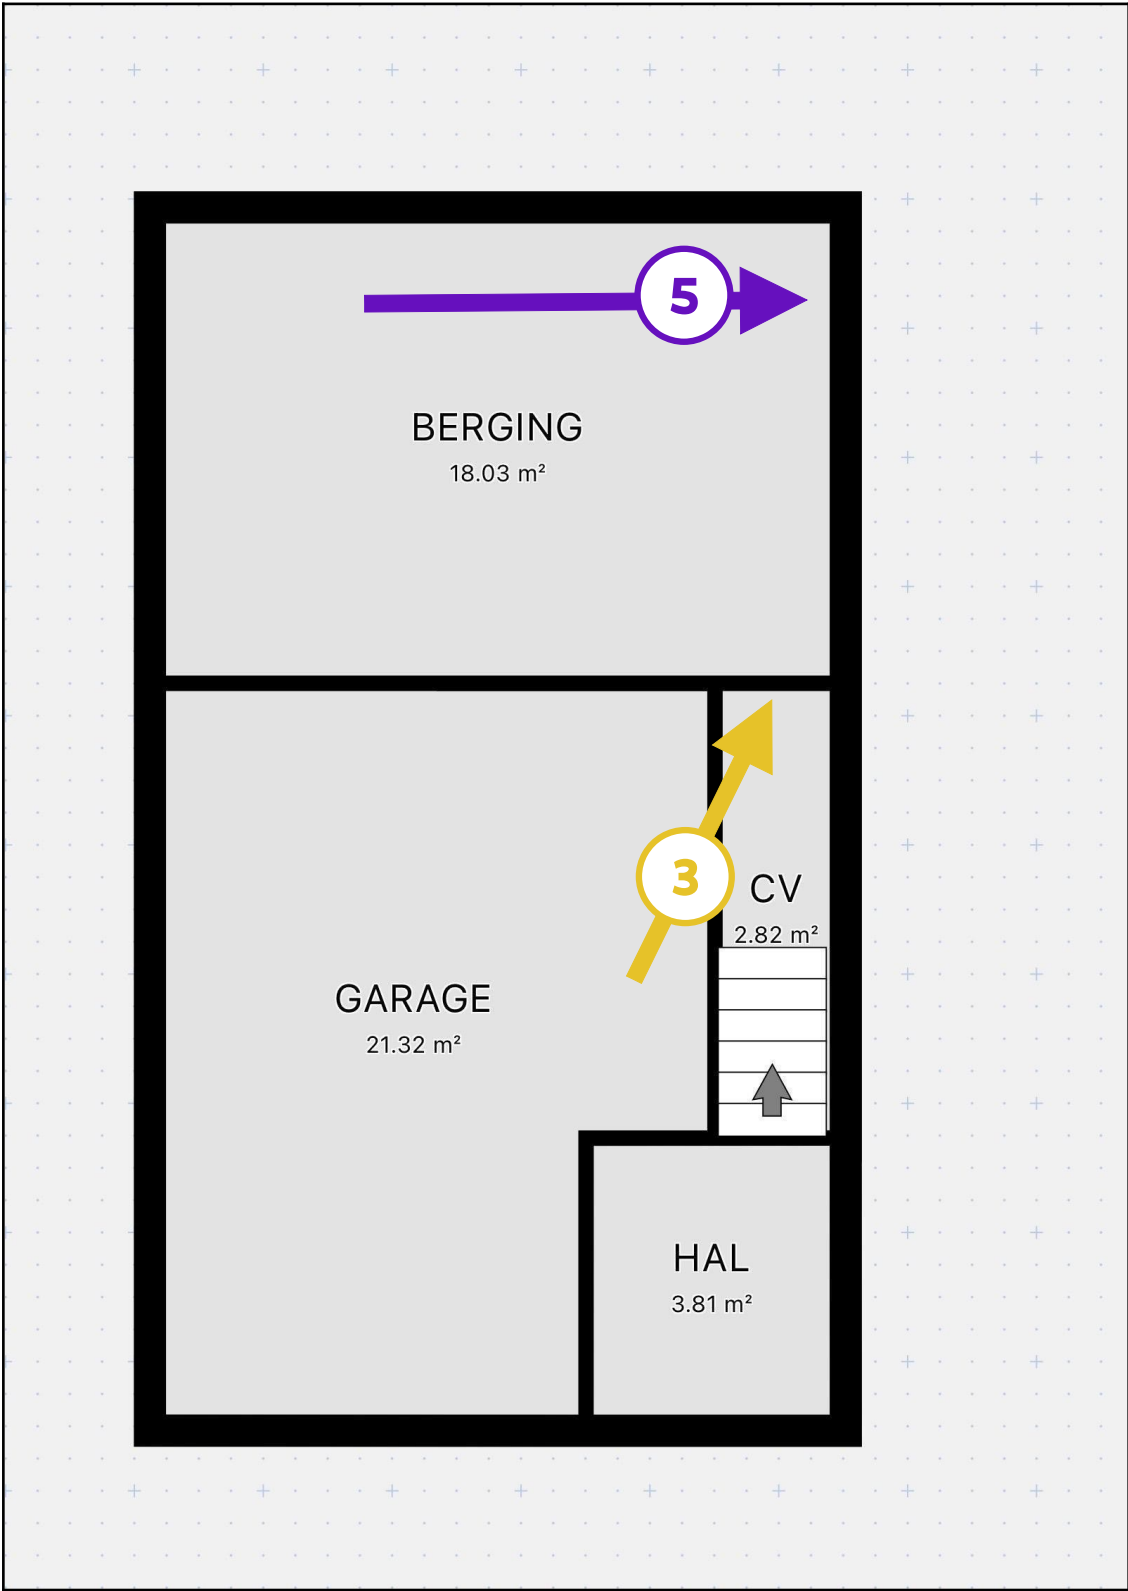
# Plan 1.3: Gelijkvloers

| 3. Bakeliet toepassing (verdeeldoos) | Asbestmateriaal | Zorgvuldig beheren |

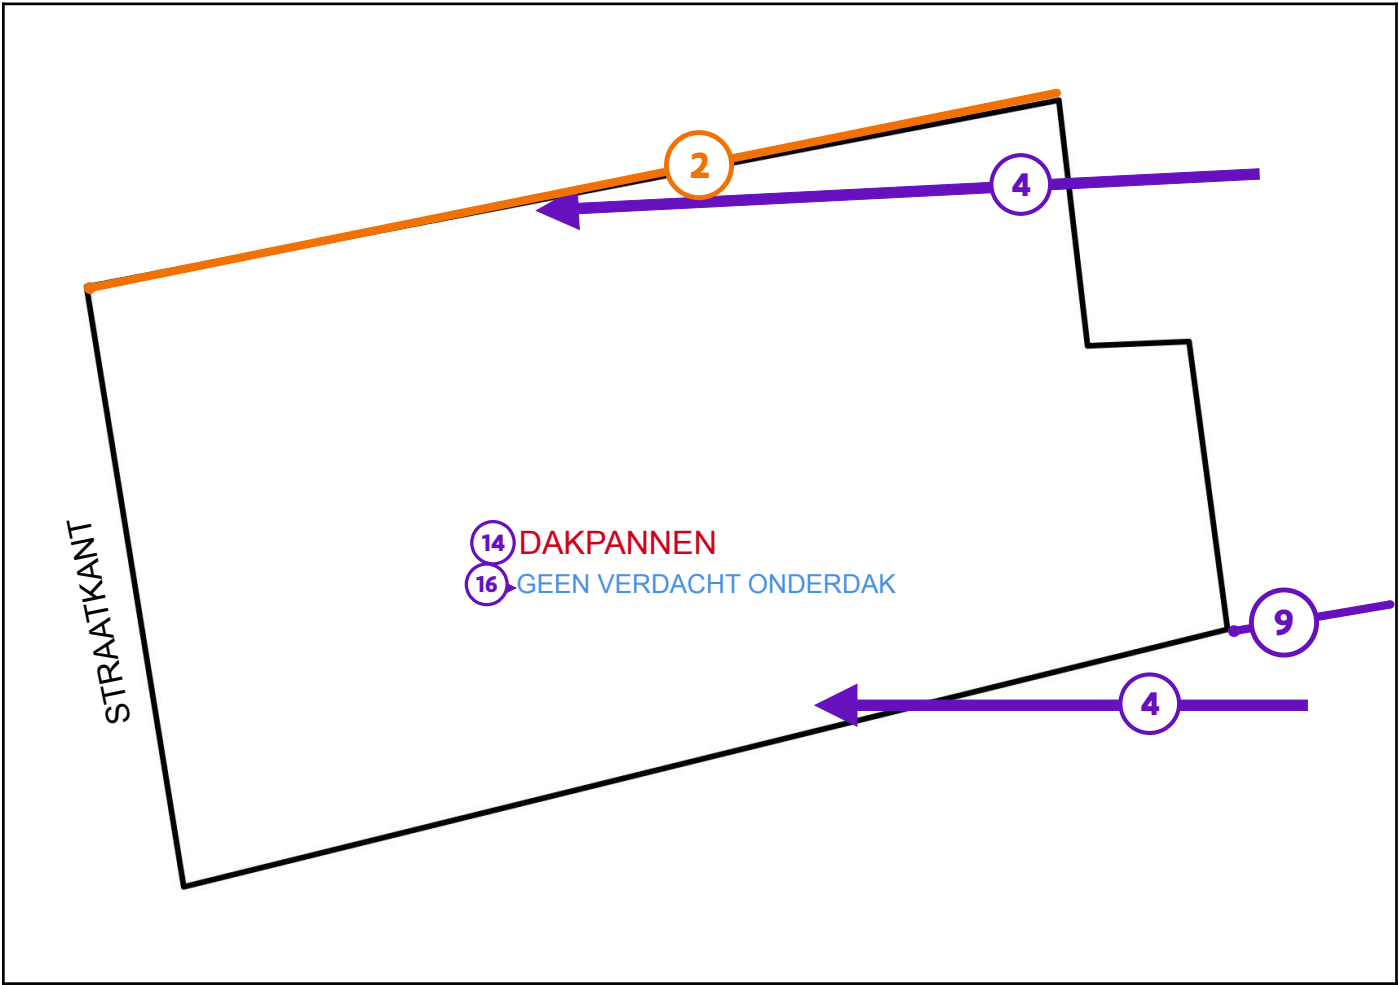
# Plan 1.8: Dak

| Beschrijving | Type | Actie |
|---|---|---|
| 2. Gevelleien (zonder staalname > 3,5m hoog, maar zichtbaar) | Asbestmateriaal | Verwijderen |
| 4. Schouwen op het dak | Beperking | - |

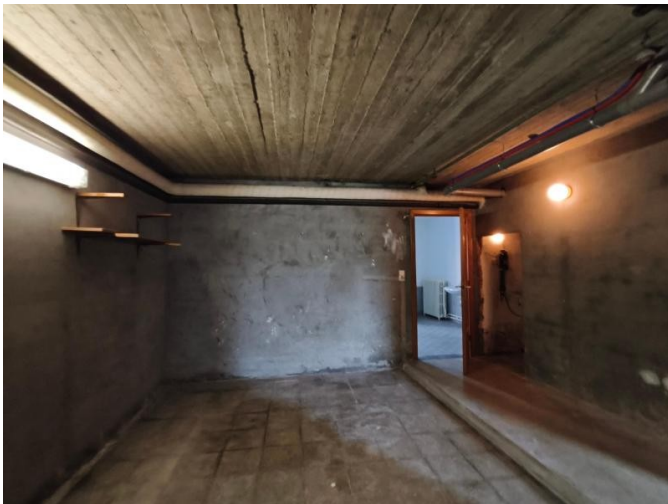
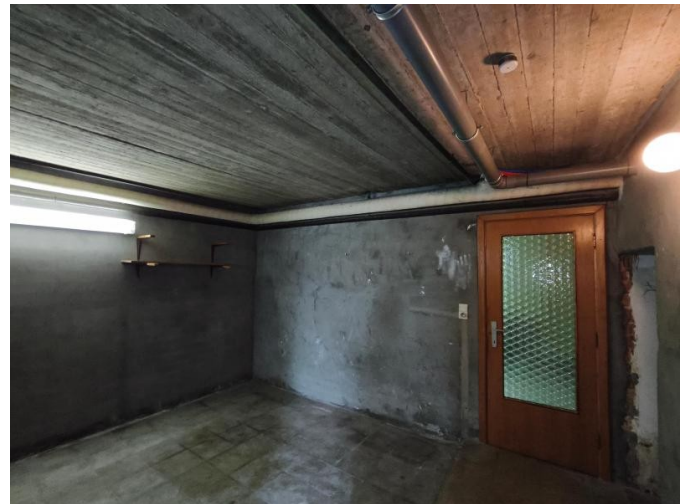
| Eindbeoordeling materiaalrisico | Verhoogd materiaalrisico en/of verhoogde kans op vezelvrijgave |

| Gebondenheid | Categorie 2: niet-hechtgebonden met matrix |
| Asbestsoort (vezeltype) | Crocidoliet aanwezig |
| Asbestconcentratie | Hoog ( $\geq 50\%$ ) |
| Toestand van het materiaal | Onbeschadigd, niet verweerd |

| Beschrijving | Leidingisolatie: verdacht bocht/recht |
| Asbestmateriaal | In-situ afwerkingslagen - Thermische isolatie |
| Hoeveelheid (lengte - omtrek - dikte - aantal) | <ul style="list-style-type: none"> <li>• 9,50 m - 52,00 cm - 1,00 cm - 1 stuk</li> </ul> |

Het asbestmateriaal valt onder de mijlpaal van 2034.

Verwijderen

- Zorg voor een veilig beheer. Vermijd het beschadigen van het asbestmateriaal. Controleer de toestand jaarlijks op wijzigingen.
- Scherm in afwachting van verwijdering het asbestmateriaal af van luchtstromingen en verstoring: bijvoorbeeld door het te verpakken, te fixeren, af te dekken, signalisatie - afbakening aan te brengen, ...
- Voer bijkomende staalname(s) uit.

- Hermetische zone (erkend asbestverwijderaar)  
Toepassing mag niet door doe-het-zelf of opgeleid aannemer 8 basis asbest verwijderd worden! HZ Erkend asbestverwijderaar : Gipsisolatie wordt losgesneden van dragermateriaal (leiding), asbesthoudend gips zal gemakkelijk verbrokkelen en is losgebonden. Om geen asbestvezels te verspreiden naar de omgeving, dient dit in hermetische zone verwijderd te worden. Verzamel best zoveel mogelijk bewijsdocumenten na verwijdering voor een actualisatie van uw attest (facturen, stortingsbewijs en foto's). Asbest insluiten mag niet tenzij dit in afwachting van verwijdering nodig is om het risico te verlagen of om het veilig te beheren (tijdelijk afdekken) Zie ook link Zie <https://ovam.vlaanderen.be/wie-mag-wat-verwijderen>  
<https://ovam.vlaanderen.be/voorzorgsmaatregelen-bij-asbestverwijdering>

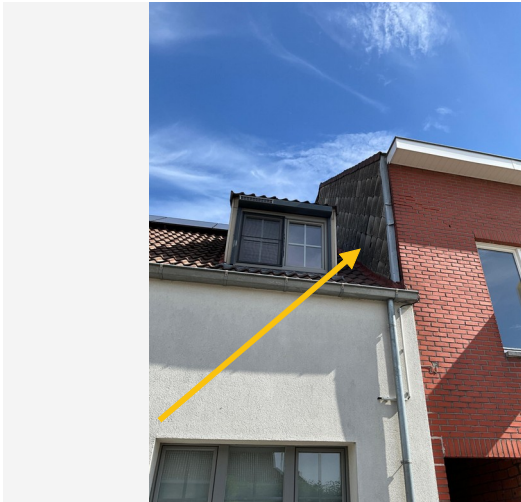
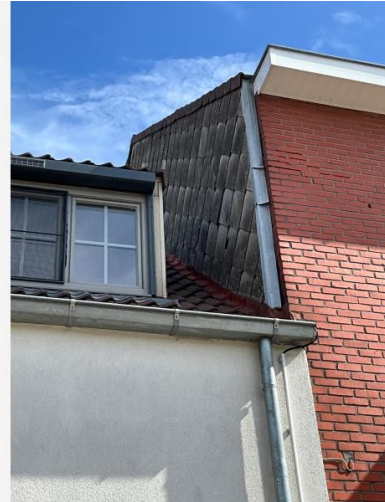
## Fiche 2: Gevelleien (zonder staalname > 3,5m hoog, maar zichtbaar)

| Eindbeoordeling materiaalrisico | Verhoogd materiaalrisico en/of verhoogde kans op vezelvrijgave |

| Gebondenheid | Categorie 1: hechtgebonden in oorsprong |
| Asbestsoort (vezeltype) | Crocidoliet aanwezig |
| Asbestconcentratie | Laag (< 50%) |
| Toestand van het materiaal | Matig beschadigd, matig verweerd |

| Beschrijving | Gevelleien (zonder staalname > 3,5m hoog, maar zichtbaar) |
| Identificatiemethode | <p>De asbestdeskundige beoordeelt het materiaal als asbestverdacht en dus asbesthoudend, en dit zonder monstername.</p> <p>Motivatie: Er is een onderzoeksbeperking die monstername verhindert; De ruimte of het materiaal bevindt zich hoger dan 3,5 meter vanaf een vaste ondergrond.</p> |
| Opmerking | <p>De leien waren niet bereikbaar (hoogte &gt; 3,50m) en er kon bijgevolg geen staal genomen worden om uit te sluiten dat deze asbestverdachte toepassing niet-asbesthoudend is. Het is aangewezen om bijkomend onderzoek uit te voeren bij renovatiewerken. Er kan een stelling geplaatst worden.</p> <p>De vermelde oppervlakte betreft een beredeneerde schatting. Er worden geen rechten verleend aan deze oppervlakte.</p> |

Het asbestmateriaal valt onder de mijlpaal van 2034.

Verwijderen

- Verwijder dit asbestmateriaal zo snel mogelijk. Volg de toestand goed op.
- Hemelwater dat afspoelt van asbestcement daken of gevels kan asbestdeeltjes bevatten. Gebruik het enkel voor gesloten circuits (bv. spoelen toiletten). Reinig na het vervangen van het dak of de gevel de dakgoten en regenwaterput of -ton om asbesthoudend sediment of slib te verwijderen
- Voer bijkomende staalname(s) uit.

- Eenvoudige handelingen: mag via doe-het-zelf of door werknemer(s) met opleidingsattest eenvoudige handelingen  
EH via doe-het zelf

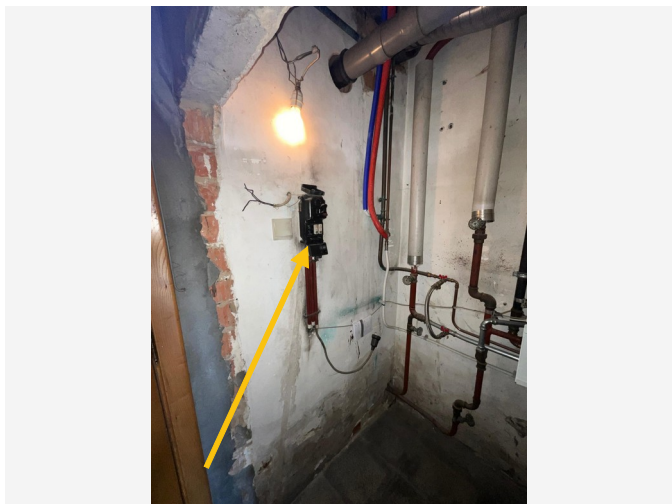
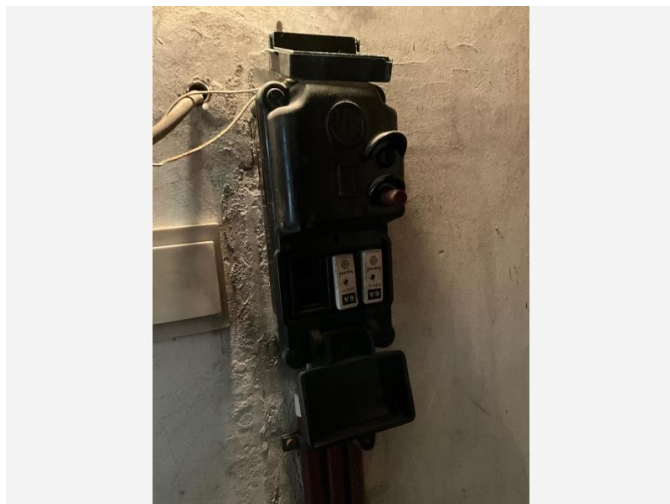
| Eindbeoordeling materiaalarisico | Laag materiaalarisico en/of verlaagde kans op vezelvrijgave |

| Gebondenheid | Categorie 1: hechtgebonden in oorsprong |
| Asbestsoort (vezeltype) | Crocidoliet aanwezig |
| Toestand van het materiaal | Onbeschadigd, niet verweerd |

| Beschrijving | Bakeliet toepassing (verdeeldoos) |
| Opmerking | <p>Het is moeilijk te bepalen of de bakeliettoepassingen in de woning ook effectief asbesthoudend zijn (het kan ook gaan om de asbestvrije variant).</p> <p>Er werd geen monster genomen o.w.v. beschadiging aan een elektrisch gerelateerde toepassing, extra controle bij verwijdering van het verdacht materiaal.</p> <p>De vermelde hoeveelheid betreft een beredeneerde schatting. Er worden geen rechten verleend aan deze hoeveelheid.</p> |

Het asbestmateriaal valt onder de mijlpaal van 2040.

Zorgvuldig beheren

- Zorg voor een veilig beheer. Vermijd het beschadigen van het asbestmateriaal. Controleer de toestand jaarlijks op wijzigingen.
- Voer bijkomende staalname(s) uit.

- Eenvoudige handelingen: mag via doe-het-zelf of door werknemer(s) met opleidingsattest eenvoudige handelingen  
Schakelaars, stopcontacten en andere gelijkaardige toepassingen kunnen eenvoudig losgeschroefd worden --> EH doe-het-zelf. Afgesloten of verzegelde kast --> EH opgeleid technieker personeel 8u basisopleiding asbest. Voor elektrische infrastructuur en uitrusting dient u vooraleer men deze toepassing gaat bevochtigen de elektriciteit af te sluiten (zoniet elektrocutie-/brandgevaar). standaard dragen van de nodige wegwerp beschermingsmiddelen FFP 3 masker , handschoenen en tyvec CAT III type 5-6 , afspoelbaar schoeisel Losschroeven en dubbel verpakken in plastic , sluit luchtdicht af en breng dit als hechtgebonden afval naar een plaatselijk containerpark. Voor hechtgebonden toepassingen: Bij verwijdering door doe-het-zelf moet men dit afval dubbel en luchtdicht verpakt afdienen bij het gemeentelijk recyclagepark. Men raadpleegt best op voorhand de voorwaarden van het recyclagepark.
