# Asbestinventarisatattest

Boshovestraat 78/001, 2100 Antwerpen

Attestnummer : **20260929-000314.000**

Uitgegeven op : **29.09.2026**

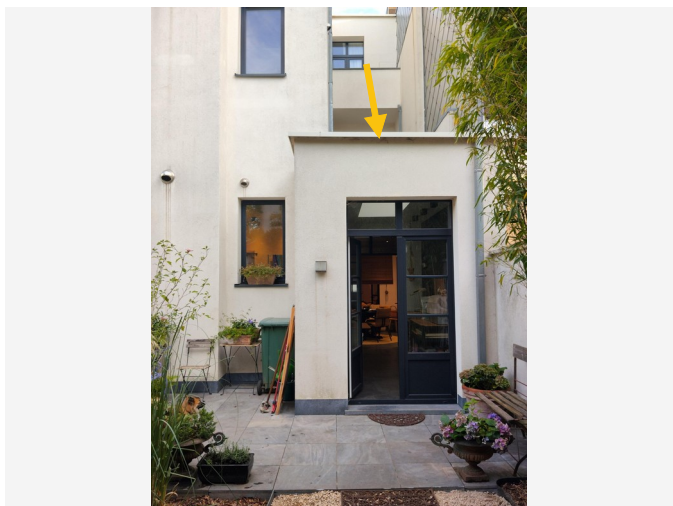
Situeringsfoto

**Reden:** Het te onderzoeken materiaal situeert zich hoger dan 3,50 m te rekenen vanaf een veilige ondergrond

**Uitleg van de asbestdeskundige:** Het platdak is niet waarneembaar en situeert zich hoger dan 3.50m te rekenen vanaf een veilige ondergrond, bij werken extra controle bv door middel van een stelling, hoogtewerker....

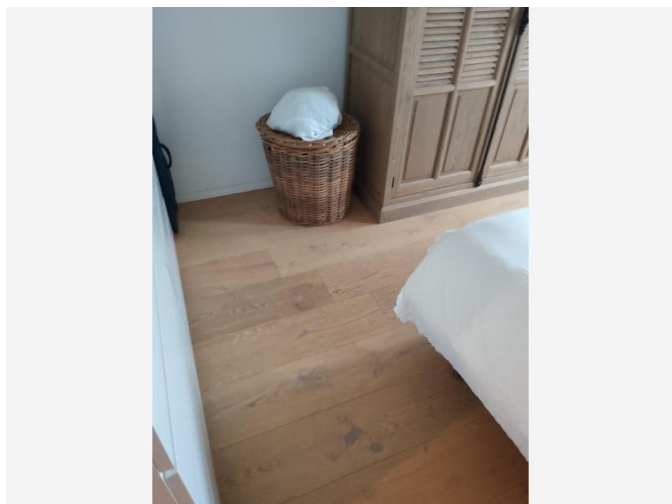
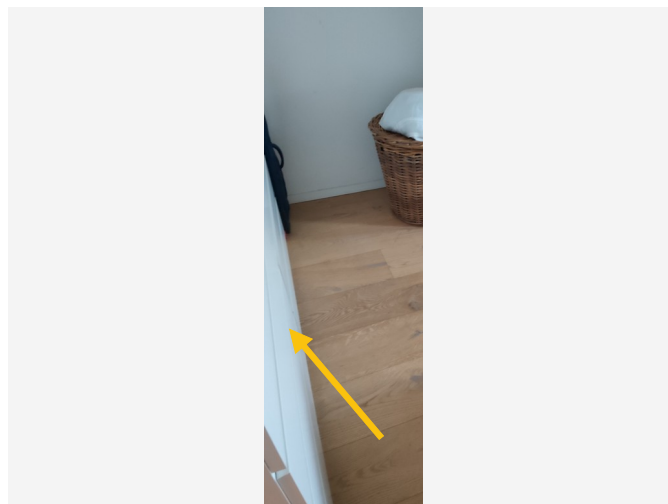
binnenwanden zijn afgewerkt met valse wanden. Het is niet duidelijk of er pleisterwerk of asbest toepassingen aanwezig zijn achter/op deze valse wanden, het is aangewezen om bijkomend onderzoek uit te voeren bij werken.

Zonder destructieve handeling is het niet mogelijk om na te gaan of er asbesthoudende materialen aanwezig zijn achter de wand afwerking. Als bij sloop of renovatie blijkt dat er achter deze wanden nog pleisterwerk of asbest verdachte toepassingen aanwezig zijn, moet dit bemonsterd worden.

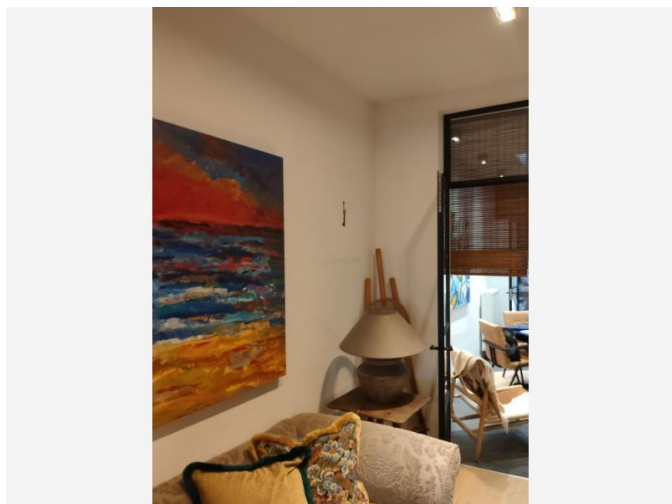
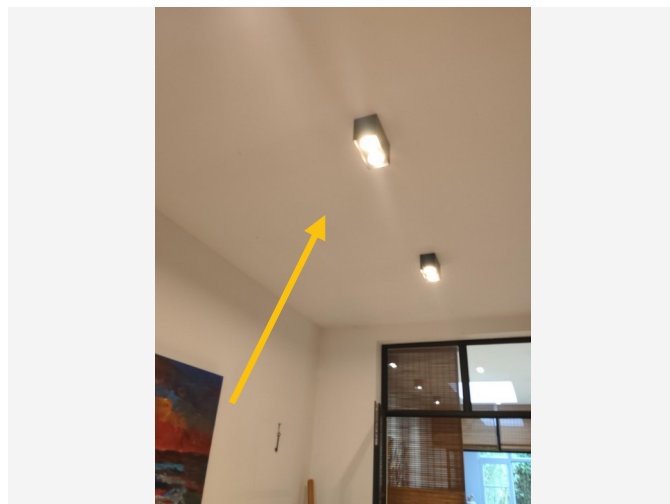
Plafonds zijn afgewerkt met valse plafonds in plaatmateriaal. Het is niet duidelijk of er pleisterwerk of ander verdacht asbestmateriaal aanwezig is achter / op deze valse plafonds, het is aangewezen om bijkomend onderzoek uit te voeren bij werken. Zonder destructieve handeling is het niet mogelijk om na te gaan of er asbesthoudende materialen aanwezig zijn achter de plafond afwerking. Als bij sloop of renovatie blijkt dat er achter deze plafonds nog pleisterwerk of asbest verdachte toepassingen aanwezig zijn, moet dit bemonsterd worden.

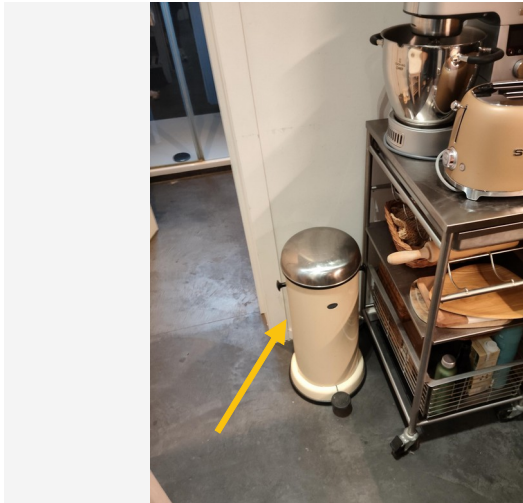
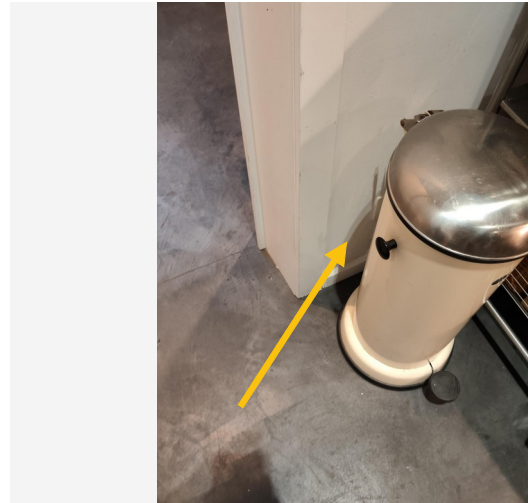
## Fiche 4: Muurpleister

Geen asbest

| # | Type | Referentie | Resultaat |
|---|---|---|---|
| 4.1 | Mengmonster | 1 | Geen asbest |

| Opmerking | <p>Volgens het inspectieprotocol is een monstername van het pleisterwerk verplicht om dit te identificeren als niet-asbesthoudend.</p> <p>Locatie staalnames: individuele ruimte: eetkamer / natte ruimte: keuken / stookplaats: ja / traphal: nvt.</p> <p>De vermelde oppervlaktes en volumes betreffen een beredeneerde schatting. Er worden geen rechten verleend aan deze oppervlaktes/volumes. De dikte is een schatting die voorkomt uit de monsterplaatsen en is daarom niet altijd representatief.</p> |

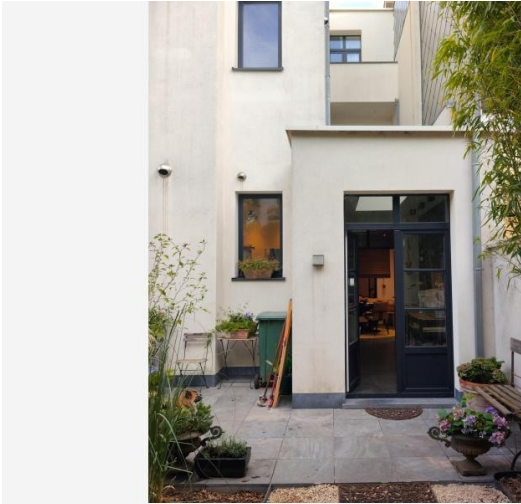
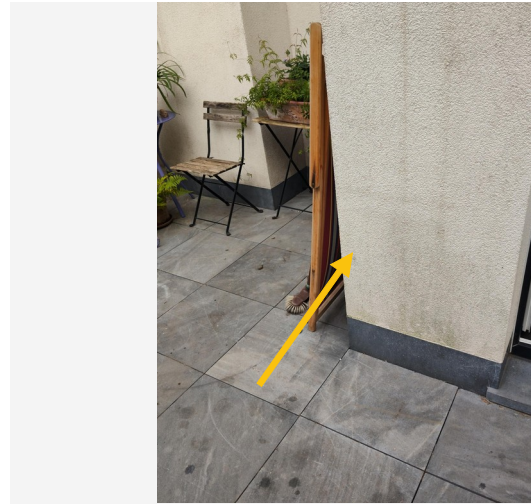
## Fiche 5: Crepi buitentoepassing (met staalname) achtergevel

Geen asbest

| # | Type | Referentie | Resultaat |
|---|---|---|---|
| 5.1 | Mengmonster | 2 | Geen asbest |

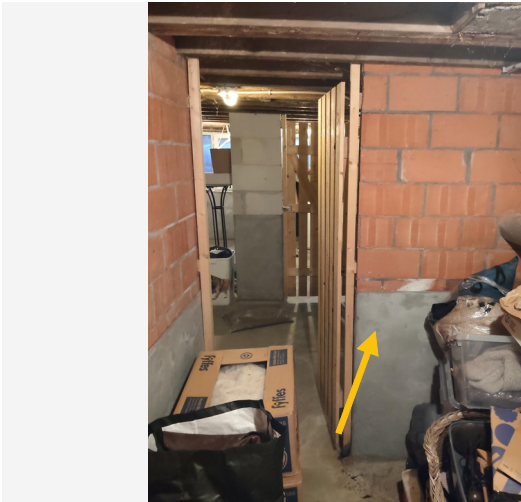
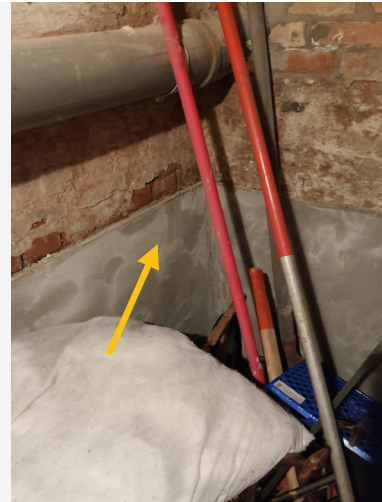
## Fiche 6: Cementering binnentoepassing (met staalname) kelder

Geen asbest

| # | Type | Referentie | Resultaat |
|---|---|---|---|
| 6.1 | Mengmonster | 3 | Geen asbest |

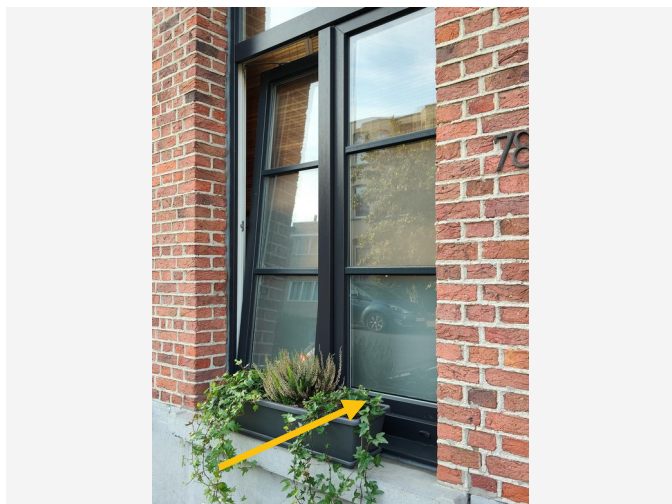
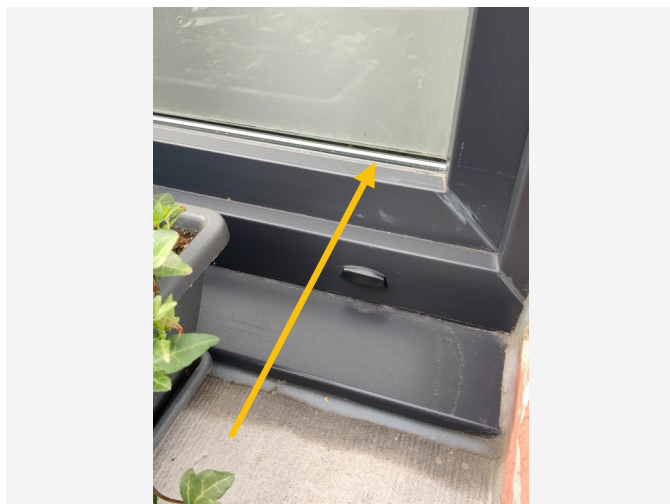
### Fiche 7: Kit niet verdacht (visueel vastgesteld)

| Beschrijving | Notitie | Terug te vinden op plannen |
|---|---|---|
| Fiche 7: Kit niet verdacht (visueel vastgesteld) | De gebruikte siliconen kit is niet asbestverdacht | Plan 1.1: Gelijkvloers |

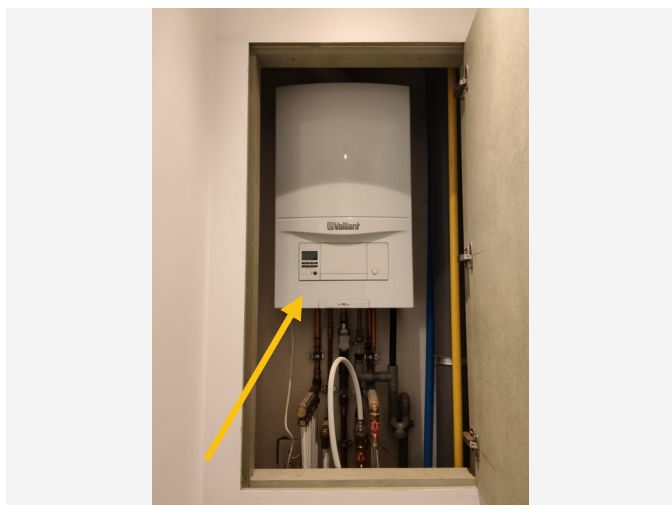
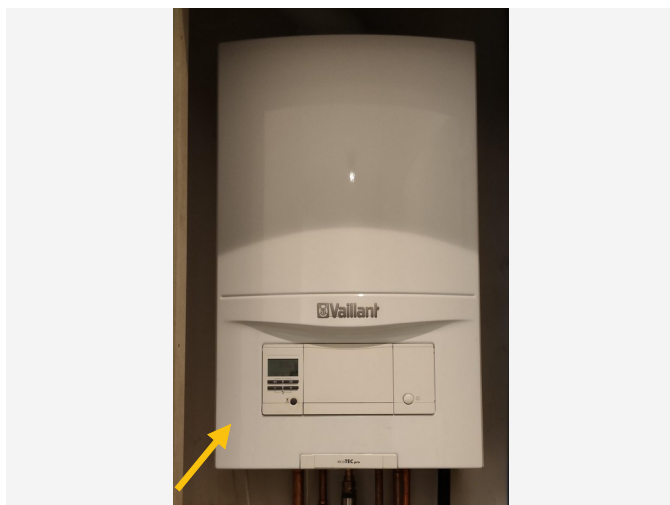
### Fiche 8: CV Ketel niet verdacht

| Beschrijving | Notitie | Terug te vinden op plannen |
|---|---|---|
| Fiche 8: CV Ketel niet verdacht | De CV ketel werd gecontroleerd en is niet asbest verdacht geen risico bouwjaar. | Plan 1.1: Gelijkvloers |

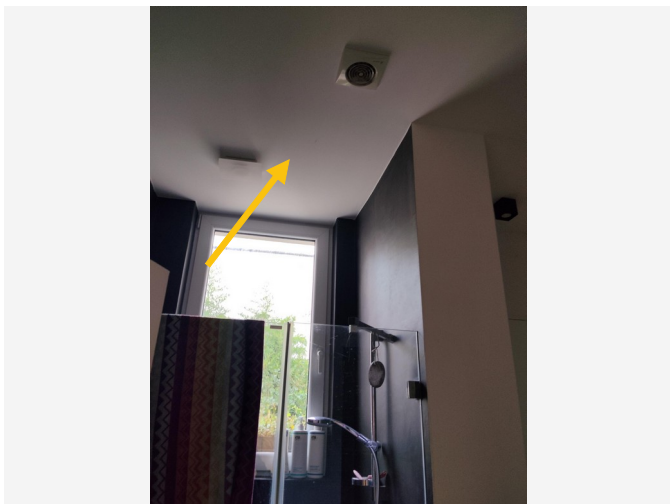
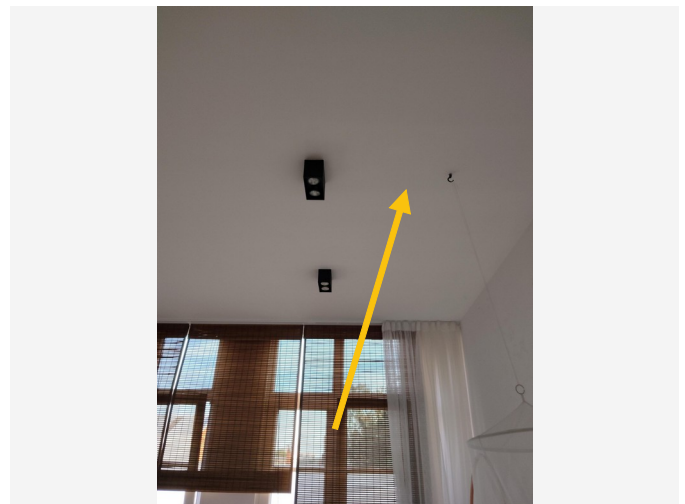
### Fiche 9: onderdak niet waarneembaar

| Beschrijving | Notitie | Terug te vinden op plannen |
|---|---|---|
| Fiche 9: onderdak niet waarneembaar | - | Plan 1.2: Gelijkvloers |

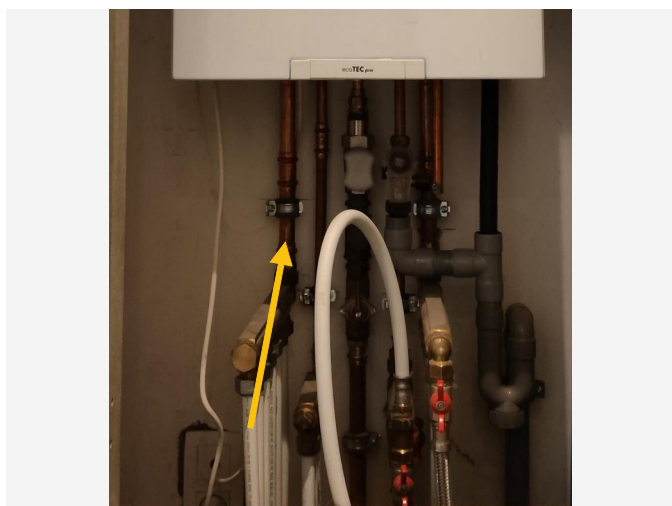
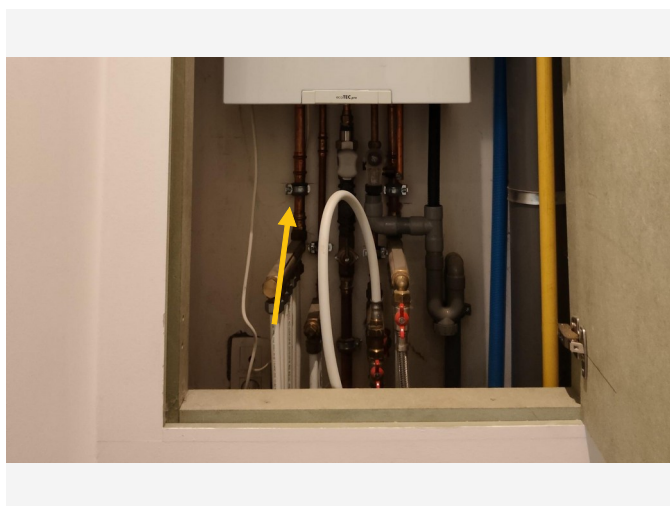
### Fiche 10: leidingisolatie (niet aanwezig)

| Beschrijving | Notitie | Terug te vinden op plannen |
|---|---|---|
| Fiche 10: leidingisolatie (niet aanwezig) | leidingisolatie (niet aanwezig) in het inspectie gebied. | Plan 1.1: Gelijkvloers |

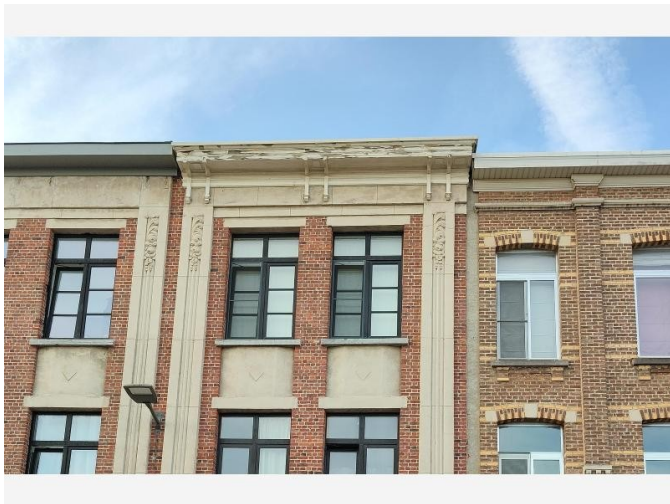
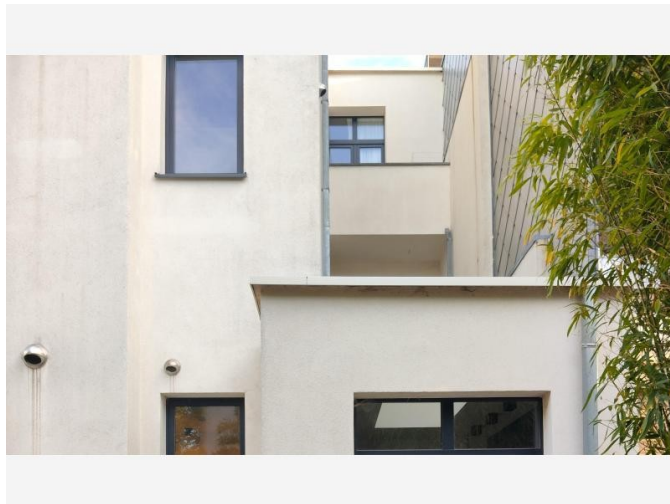
## Fiche 11: rookgaskanalen (niet aanwezig)

| Beschrijving | Notitie | Terug te vinden op plannen |
|---|---|---|
| Fiche 11: rookgaskanalen (niet aanwezig) | rookgaskanalen (niet aanwezig) in het inspectie gebied. | - |
