Asbestinventarisatetest

Ninoofsesteenweg 57/11, 1500 Halle

Attestnummer : 20260211-000114.000

Asbestveilig (maar mogelijk niet asbestvrij)

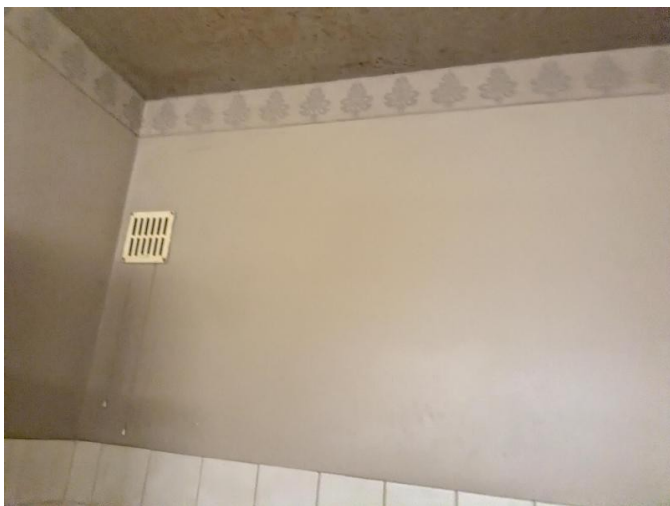
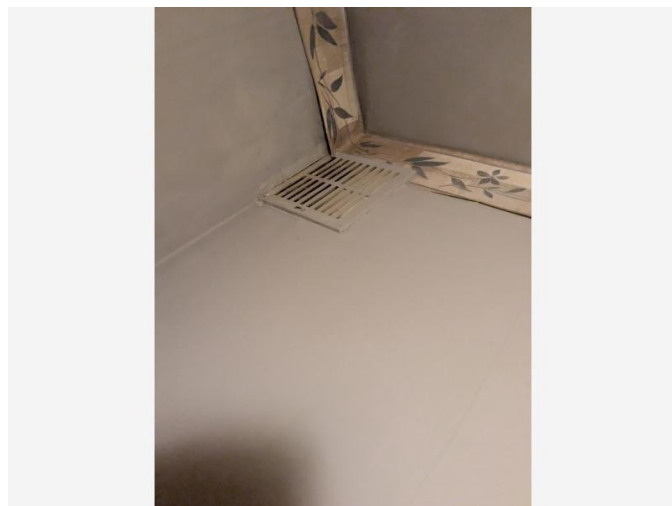
De ventilatiekanalen zijn niet inspecteerbaar en bestaan mogelijk uit asbestverdachte buizen. Bij werken, laat dit onderzoeken.

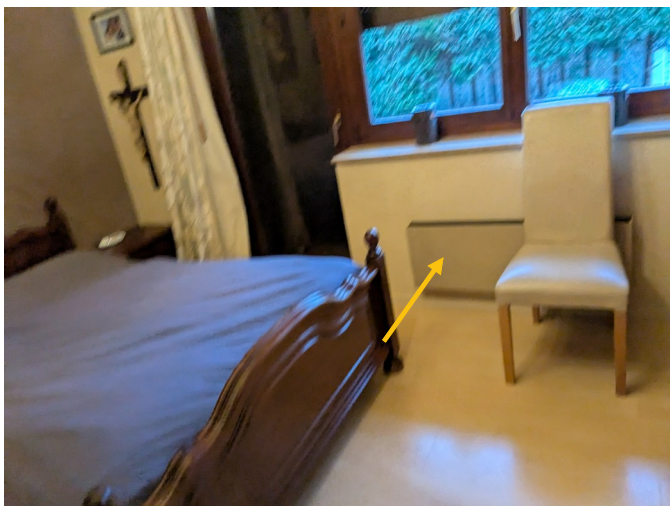
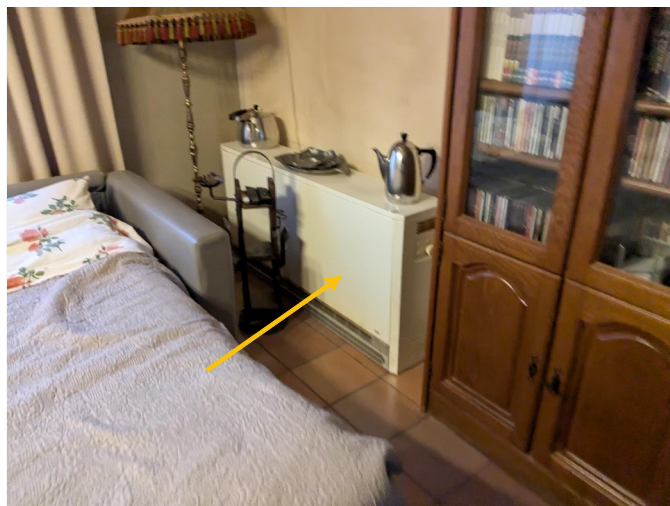
De elektrische verwarming kunnen nog asbest bevatten. Bij werken hieraan dient dit onderzocht te worden.

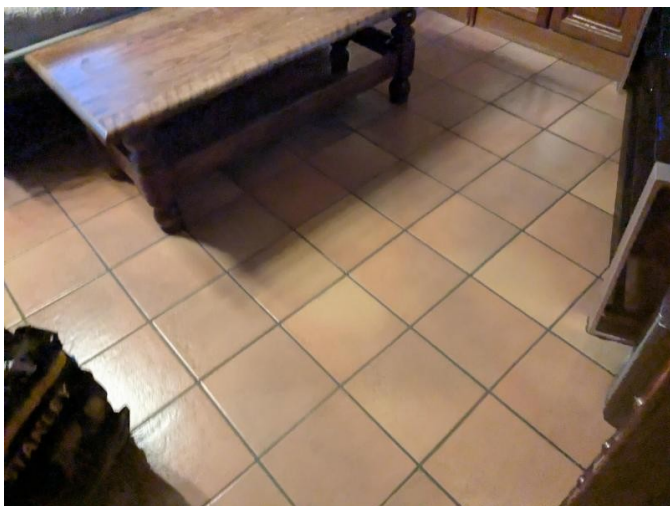
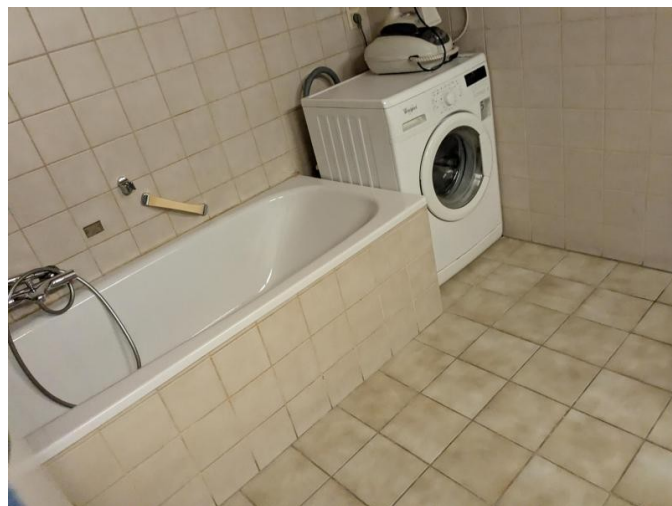
Binnenwanden en vloeren afgewerkt met een intacte laag faiencetegels zonder zichtbare beschadigingen. Inspectie van de onderliggende lijmlaag is niet mogelijk zonder uitbreiding naar een destructief onderzoek.

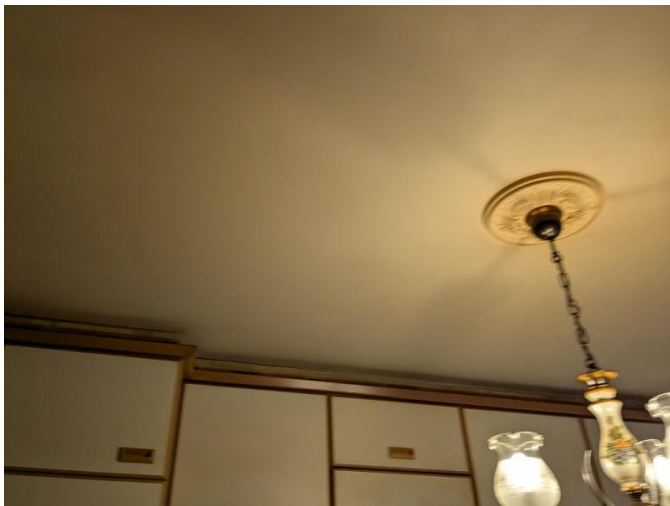
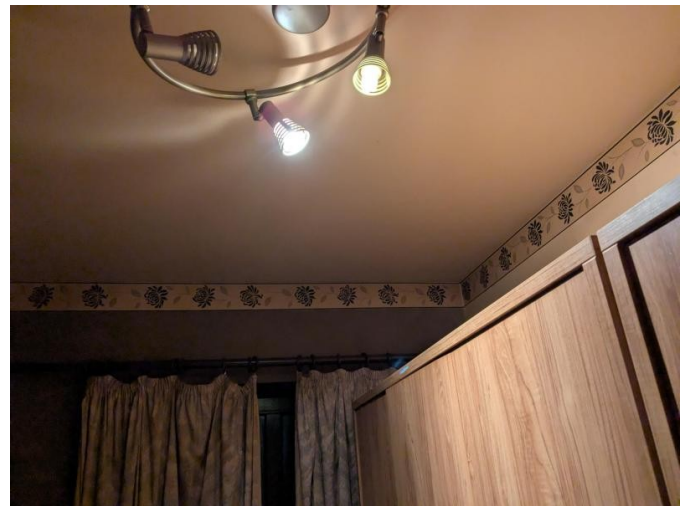
Fiche 5: Pleisterwerk plafonds

Geen asbest

#	Type	Referentie	Resultaat
5.1	Mengmonster	9224283	Geen asbest

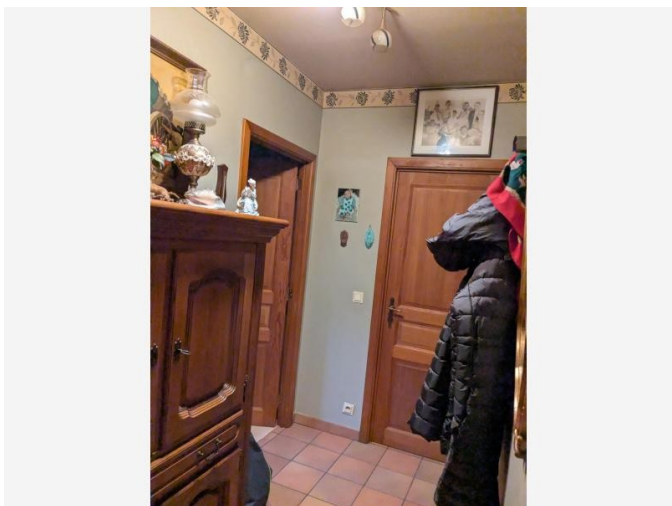
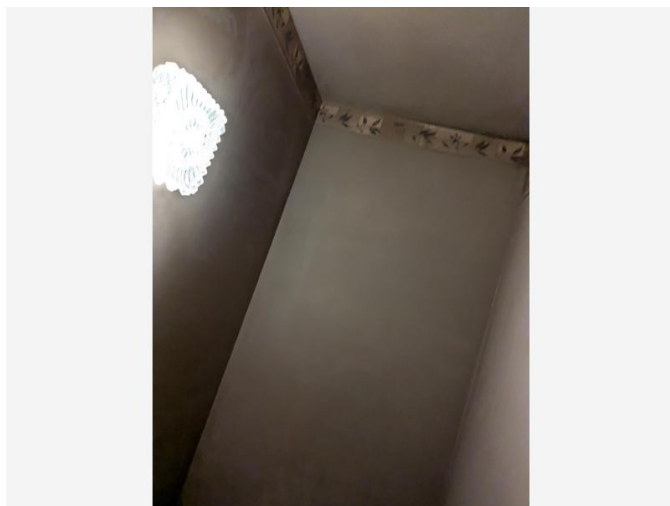
Geen asbest

#	Type	Referentie	Resultaat
6.1	Mengmonster	9224282	Geen asbest

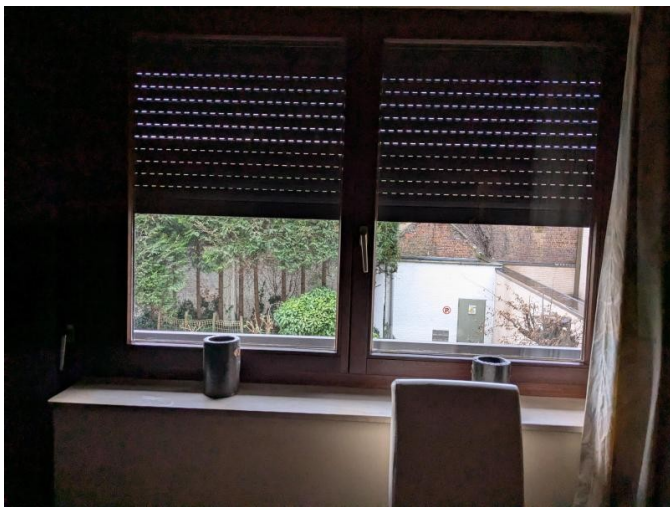
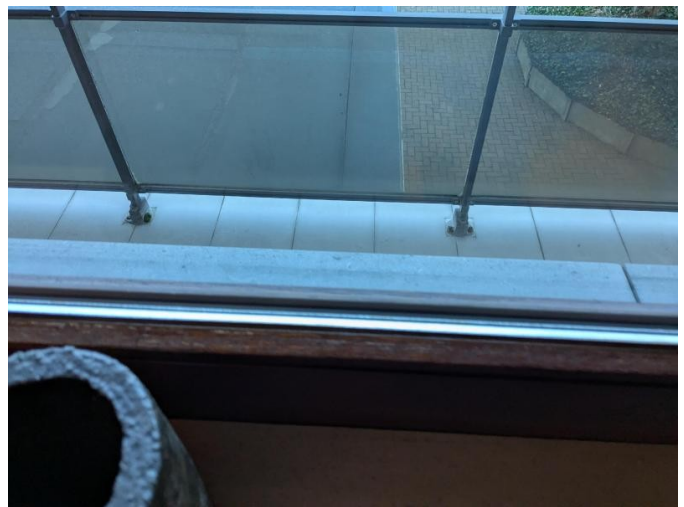
Beschrijving	Notitie	Terug te vinden op plannen
Fiche 7: Kit aan de ramen	De kit aan de ramen is niet asbestverdacht.	Plan 1.4: plan appartement
