Asbestinventarisatetest

Batenborg 17, 1654 Beersel

Attestnummer : 20260514-000089.000

Uitgegeven op : 14.05.2026

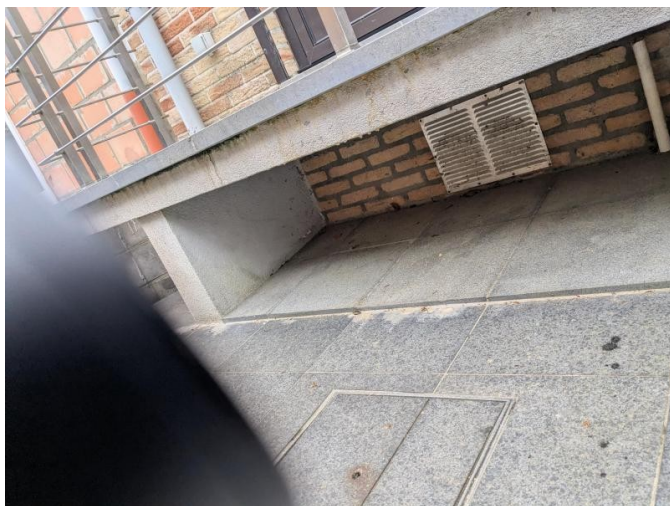
Situeringfoto

Tijdelijke beperking

Reden: Deksel kan niet geopend worden

Uitleg van de asbestdeskundige: Sommige putdeksels kunnen niet (op een eenvoudige) manier geopend worden. Er bevinden zich mogelijk asbesthoudende buizen in de controleput. Bij werken, laat dit onderzoeken.

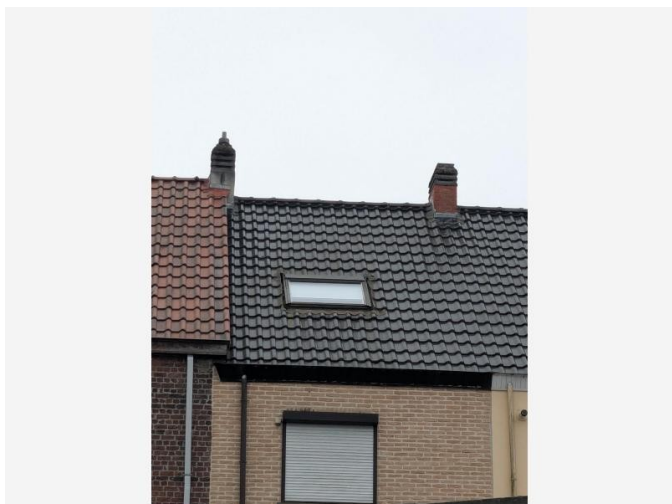
Situeringfoto

Tijdelijke beperking

Reden: Het te onderzoeken materiaal situeert zich hoger dan 3,50 m te rekenen vanaf een veilige ondergrond

Uitleg van de asbestdeskundige: De binnenkant van de schouw is niet waarneembaar. De schouw bevat binnenin mogelijk een asbestcement rookgaskanaal. Laat dit onderzoeken bij eventuele werken.

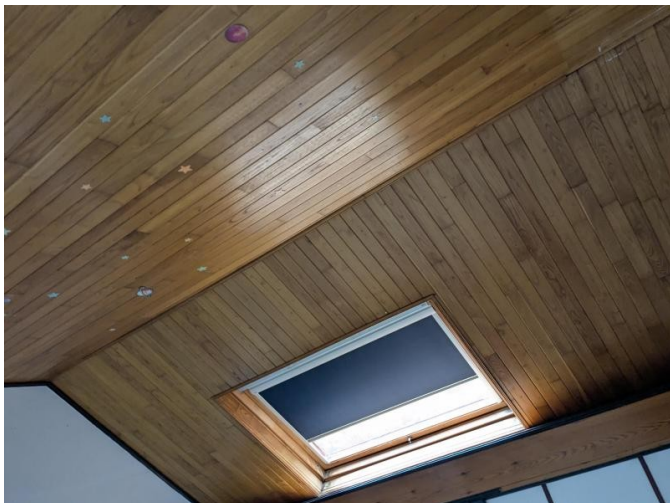
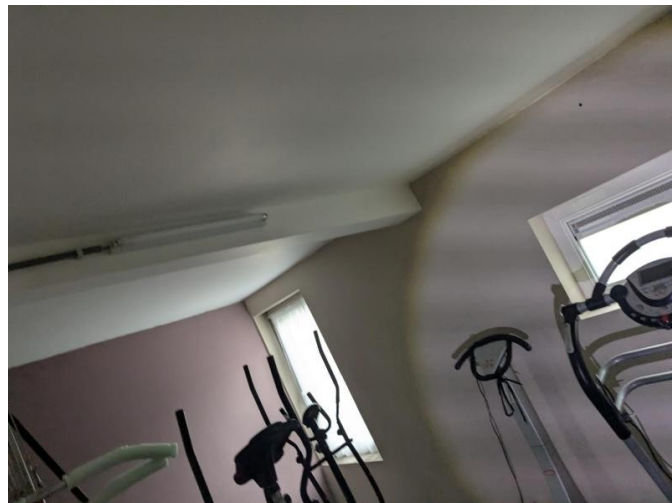
Fiche 3: Pleisterwerk en dergelijke achter valse Plafonds en muren

Informatie over een materiaal dat de asbestdeskundige niet kan waarnemen of vaststellen

De plafonds en muren werden afgewerkt met niet-asbestverdachte voorzetpanelen die inspectie van de bedekte structuur (opbouw, pleisterwerk) verhinderen.

Basis voor advies	Beoordeling op basis van expertise, zonder een vaststelling door de asbestdeskundige.
Primaire drager	vloeren en wanden

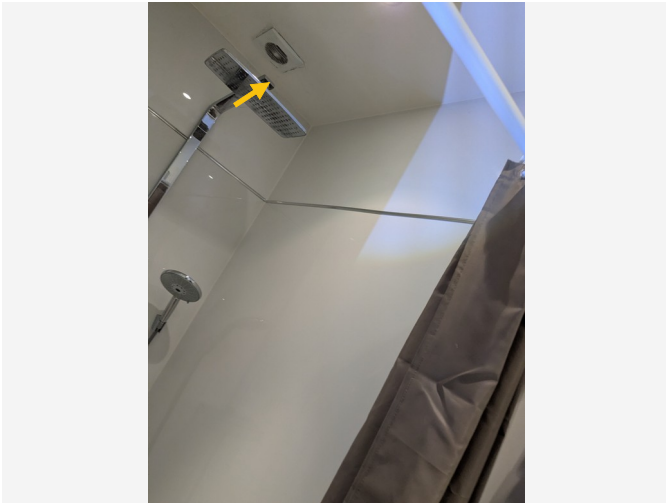
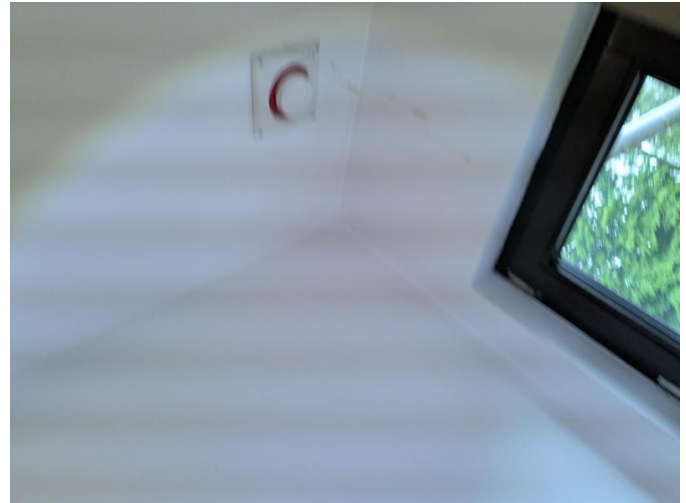
Informatie over een materiaal dat de asbestdeskundige niet kan waarnemen of vaststellen

De ventilatiekanalen zijn niet waarneembaar. Het is niet uitgesloten dat ze asbestverdacht zijn.

Basis voor advies	Beoordeling op basis van expertise, zonder een vaststelling door de asbestdeskundige.
-------------------	---

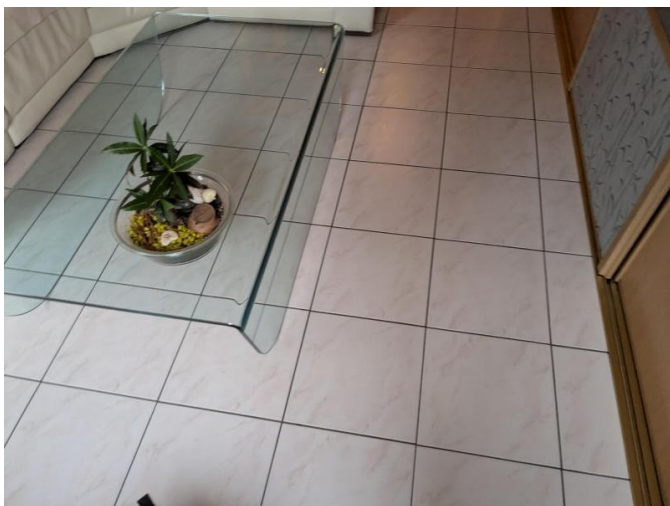
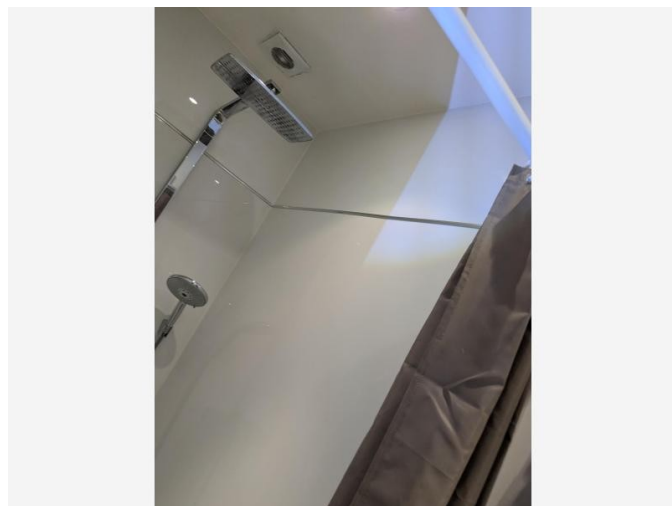
Informatie over een materiaal dat de asbestdeskundige niet kan waarnemen of vaststellen

tegels zijn mogelijk gelijmd met asbesthoudende lijm. Bij werken, laat dit controleren.

Basis voor advies	Beoordeling op basis van expertise, zonder een vaststelling door de asbestdeskundige.
-------------------	---

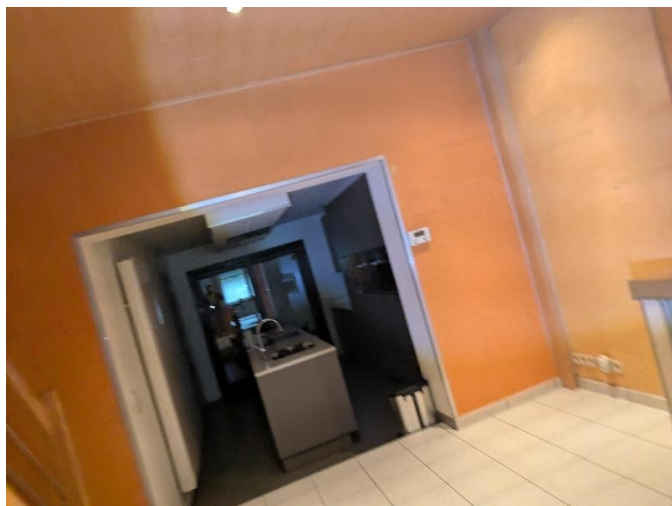
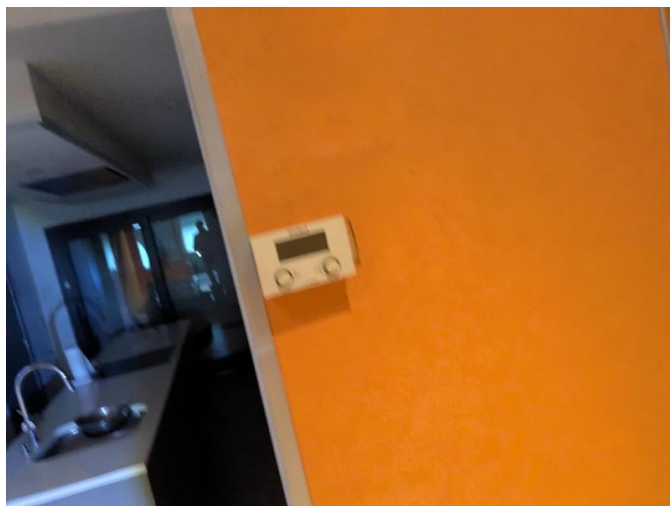
Conclusie

Geen asbest

#	Type	Referentie	Resultaat
6.1	Mengmonster	9384129	Geen asbest

Beschrijving	Pleisterwerk binnenwanden
Omgeving	Binnen
Primaire drager	Binnenwand
Bindmiddel van materiaal	Gips - kalk
Gebondenheid op basis van bindmiddel	Niet-hechtgebonden
Hoeveelheid (oppervlakte - dikte - aantal)	• 308,00 m ² - 1,00 cm - 1 stuk
Totaal volume	3,08 m ³
Identificatiemethode	Een monstername door de asbestdeskundige met laboanalyse door een asbestlabo.
Destructieve handeling voor identificatie	Nee
Opmerking	De hoeveelheid is een schatting. Hieraan kunnen evenwel geen rechten worden ontleend. Waar mogelijk, wordt staalname uitgevoerd conform het inspectieprotocol: in een droge ruimte zoals een slaapkamer, in een natte ruimte zoals een keuken of badkamer, in een traphal en in een stookruimte.

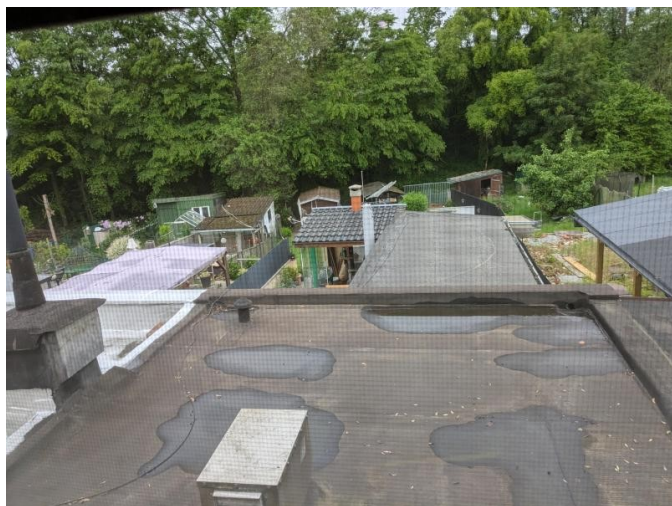
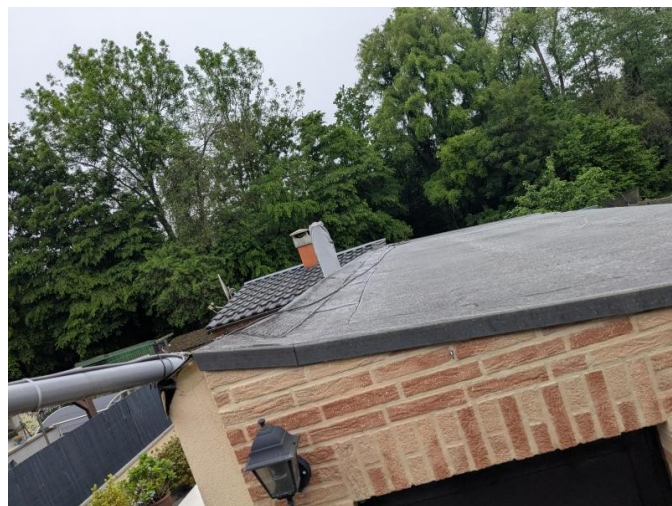
Conclusie

Geen asbest

#	Type	Referentie	Resultaat
7.1	Mengmonster	9384130	Geen asbest

Beschrijving	Roofing plat dak boven keuken en dak fitness
Omgeving	Buiten
Primaire drager	Plat dak
Bindmiddel van materiaal	Bitumen (roofing, teer, asfalt)
Gebondenheid op basis van bindmiddel	Hecht
Hoeveelheid (oppervlakte - aantal)	<ul style="list-style-type: none">• 44,00 m² - 1 stuk
Totale oppervlakte	44,00 m ²
Identificatiemethode	Een monstername door de asbestdeskundige met laboanalyse door een asbestlabo.
Destructieve handeling voor identificatie	Nee
Opmerking	Staalname tot op de eventuele onderliggende lagen is niet mogelijk zonder uitbreiding naar een destructief onderzoek. De hoeveelheid is een schatting.

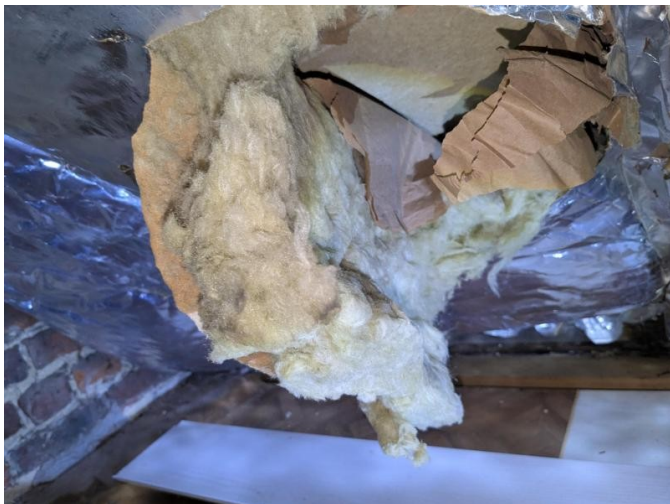
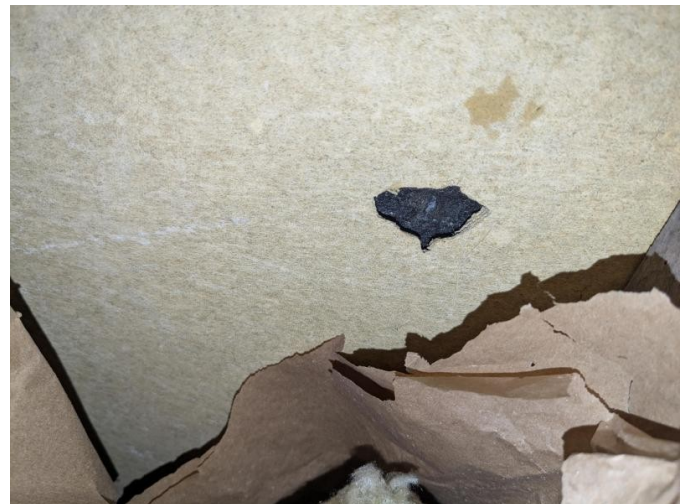
Beschrijving	Notitie	Terug te vinden op plannen
Fiche 8: Geen asbestverdacht onderdak aangetroffen	Het onderdak is een doek en bevat geen asbest.	Plan 1.1: luchtfoto woning
Fiche 9: Kit aan de ramen	De kit aan de ramen is niet asbestverdacht. Alle ramen werden gecontroleerd.	Plan 1.2: plan gelijkvloers Plan 1.4: plan eerste verdieping
Fiche 10: CV-ketel uit 2011 (niet verdacht)	De CV-ketel (dichtingen, isolerend materiaal) is niet asbestverdacht.	Plan 1.3: kelderplan
