# Asbestinventarisatetest

Nijvelsesteenweg 50, 1500 Halle

Attestnummer : 20231125-000150.000

Uitgegeven op : 25.11.2023

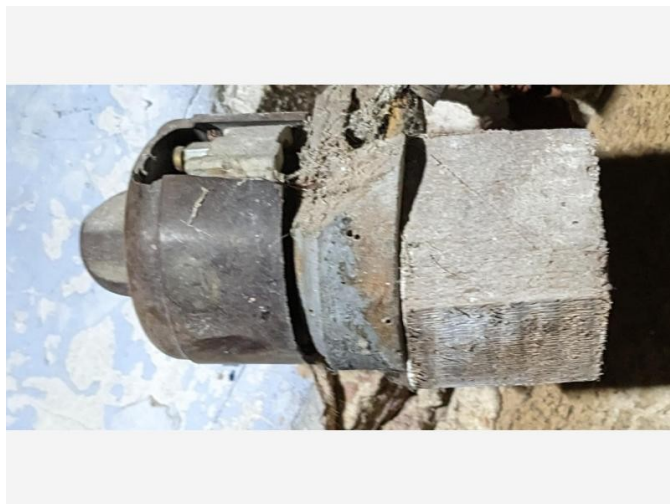
Het asbestmateriaal valt onder de mijlpaal van 2040.

Zorgvuldig beheren

| Eindbeoordeling materiaalisico | Laag materiaalisico en/of verlaagde kans op vezelvrijgave |

| Asbestsoort (vezeltype) | Crocidoliet aanwezig |
| Toestand van het materiaal | Onbeschadigd, niet verweerd |

| Beschrijving | elektrische schakelaars |
| Asbestmateriaal | Plaat, paneel, tablet - Type Bakeliet |

- Zorg voor een veilig beheer. Vermijd het beschadigen van het asbestmateriaal. Controleer de toestand jaarlijks op wijzigingen.

- Eenvoudige handelingen: mag via doe-het-zelf of door werknemer(s) met opleidingsattest eenvoudige handelingen  
Respecteer veiligheidsmaatregelen (Persoonlijke BeschermingsMiddelen).  
Proberen de te verwijderen materialen in één geheel wegnemen, zonder de toepassing te moeten breken.

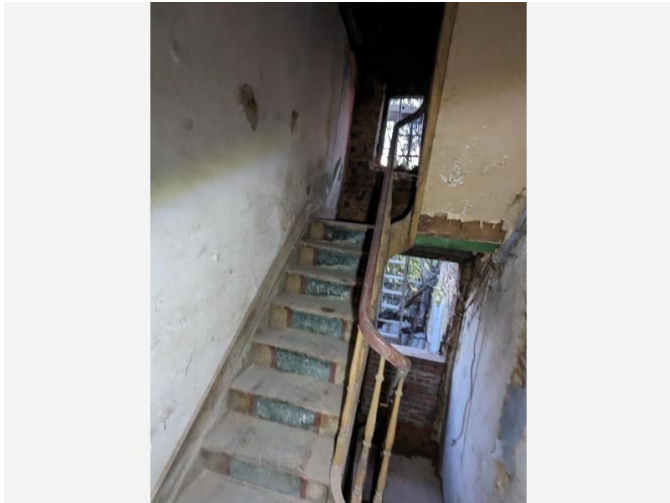
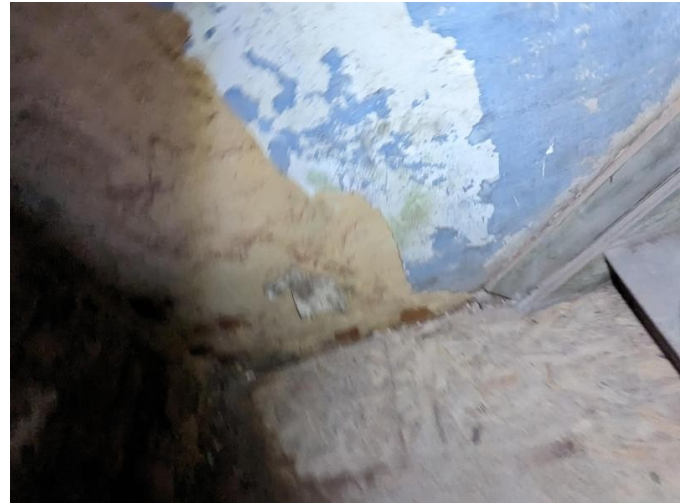
## Fiche 3: Pleisterwerk binnenwanden

Geen asbest

| # | Type | Referentie | Resultaat |
|---|---|---|---|
| 3.1 | Mengmonster | 7993849 | Geen asbest |

| Beschrijving | Pleisterwerk binnenwanden |
