# Asbestinventarisatattest

Veroonslinde 9, 1502 Halle

Attestnummer : 20260204-000072.000

**Niet-asbestveilig**

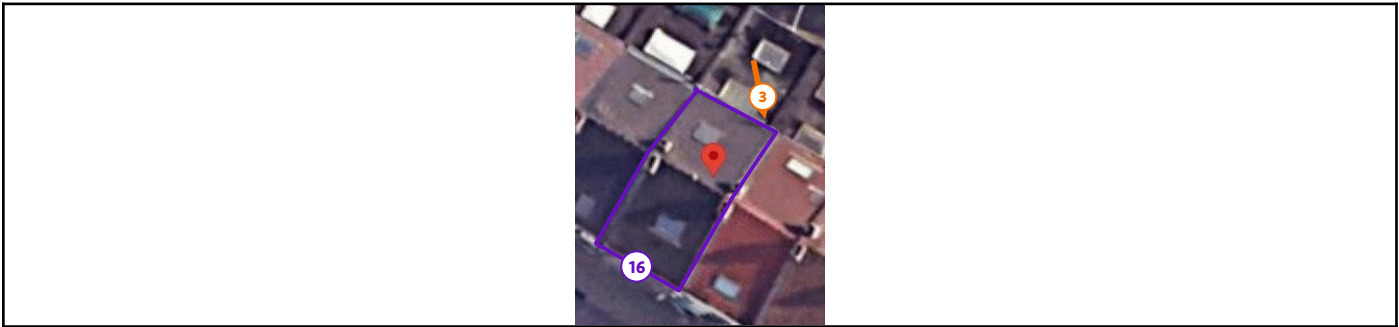
# Plan 1.11: luchtfoto woning

| Beschrijving | Type | Actie |
|---|---|---|
| 3. Schouw | Asbestmateriaal | Verwijderen |

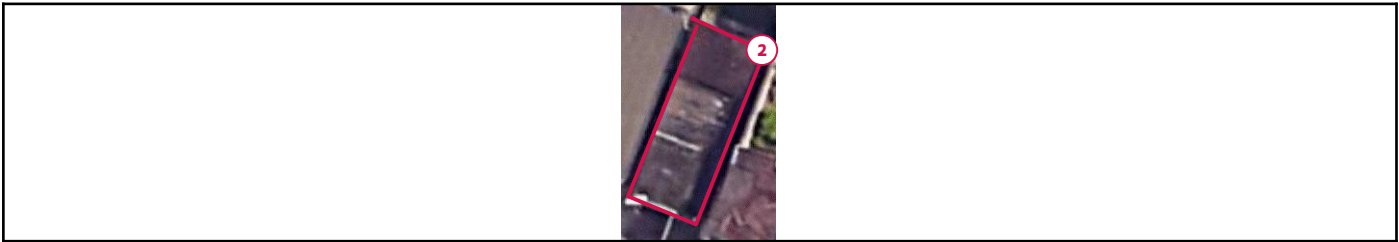
## Plan 2.3: luchtfoto berging achteraan

| Beschrijving | Type | Actie |
|---|---|---|
| 2. Dak bestaande uit golfplaten twee bergingen en afdak achteraan | Asbestmateriaal | Dringend verwijderen |

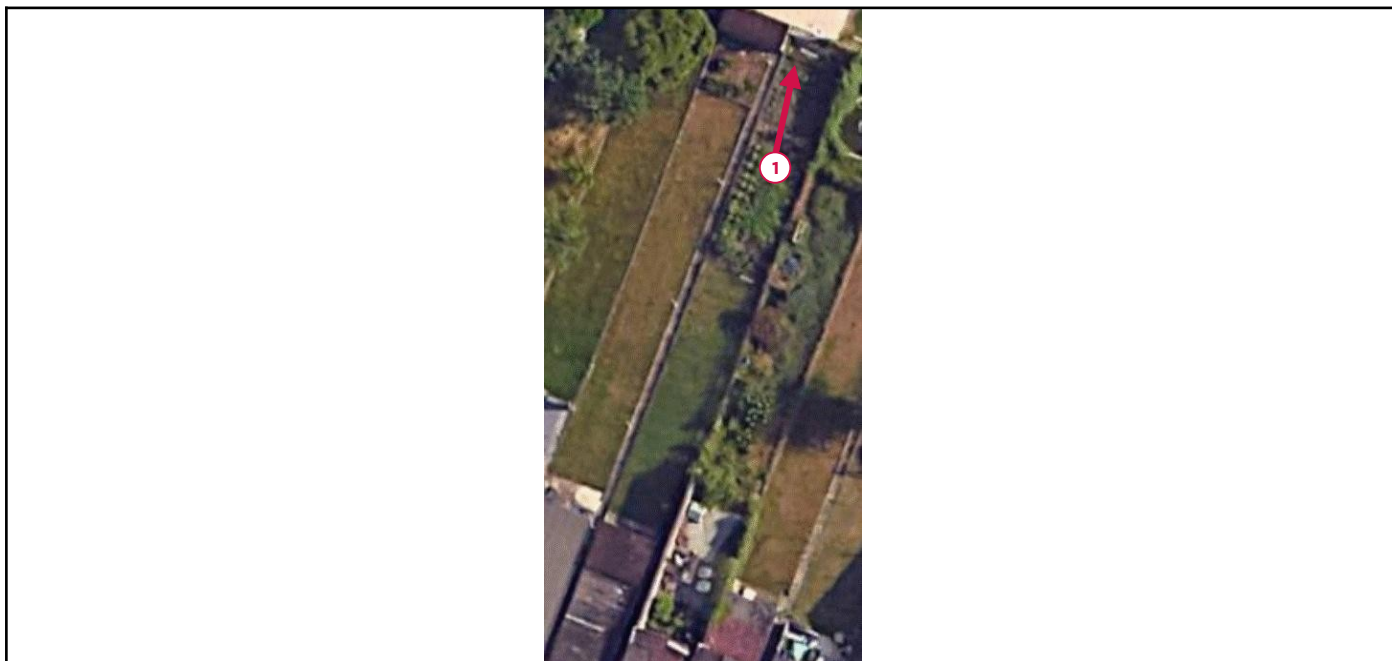
## Plan 2.4: tuin

| Beschrijving | Type | Actie |
|---|---|---|
| 1. Afval (golfplaten) achteraan tuin | Asbestmateriaal | Dringend verwijderen |

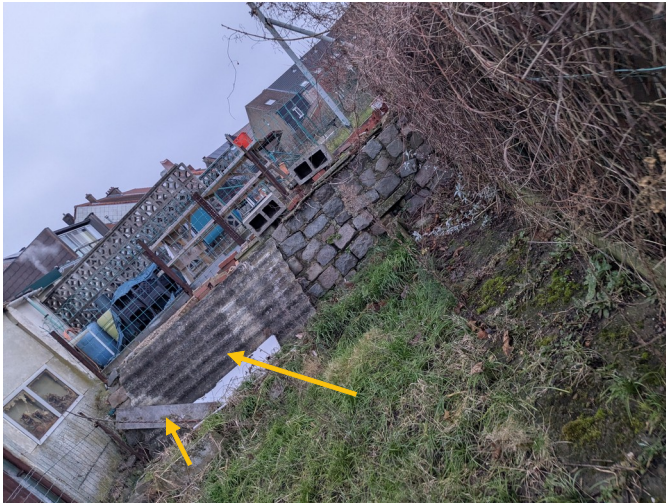
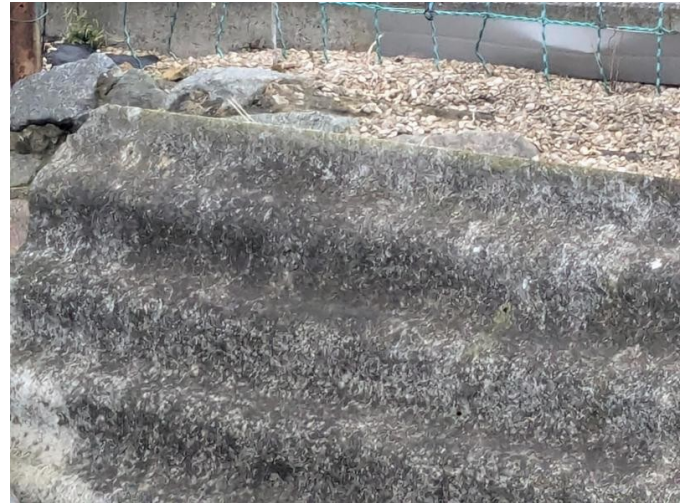
| Beschrijving | Afval (golfplaten) achteraan tuin |
| Asbestmaterialen | <ul style="list-style-type: none"><li>Dak- en gevelbekleding - Golfplaat</li></ul> |
| Opmerking | De hoeveelheid is een schatting. Hieraan kunnen evenwel geen rechten worden ontleend. Het betreft ongeveer 3 M <sup>2</sup> . |

**Dringend verwijderen**

- Verwijder het asbestafval.
- Voer bijkomende staalname(s) uit.

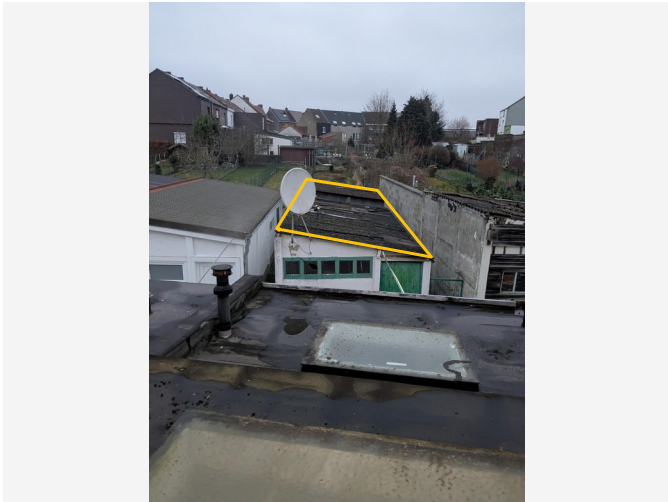
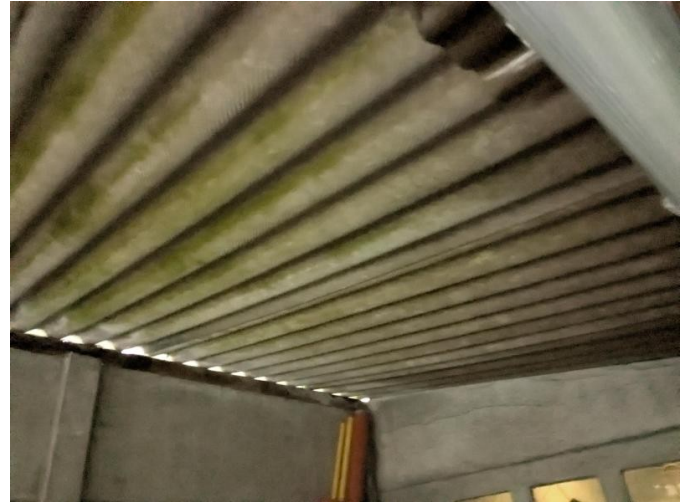
## Fiche 2: Dak bestaande uit golfplaten twee bergingen en afdak achteraan

| Eindbeoordeling materiaalarisico | Hoog materiaalarisico en/of hoge kans op vezelvrijgave |

| Asbestsoort (vezeltype) | Crocidoliet aanwezig |
| Toestand van het materiaal | Matig beschadigd, matig verweerd |

**Dringend verwijderen**

- Verwijder dit asbestmateriaal zo snel mogelijk. Volg de toestand goed op.
- Hemelwater dat afspoelt van asbestcement daken of gevels kan asbestdeeltjes bevatten. Gebruik het enkel voor gesloten circuits (bv. spoelen toiletten). Reinig na het vervangen van het dak of de gevel de dakgoten en regenwaterput of -ton om asbesthoudend sediment of slib te verwijderen
- Voer bijkomende staalname(s) uit.

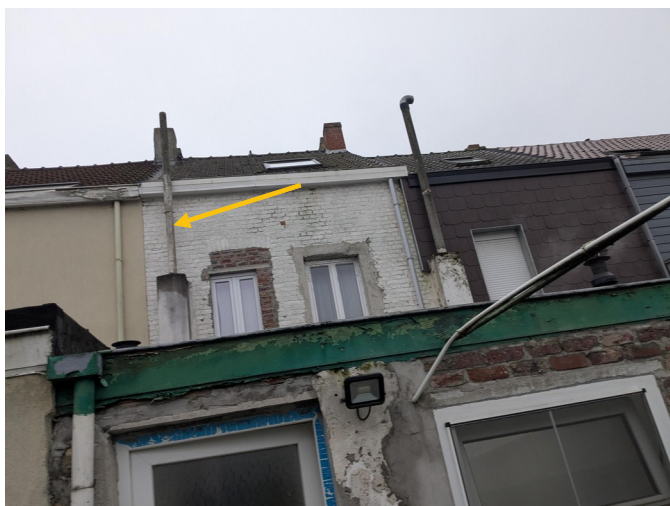
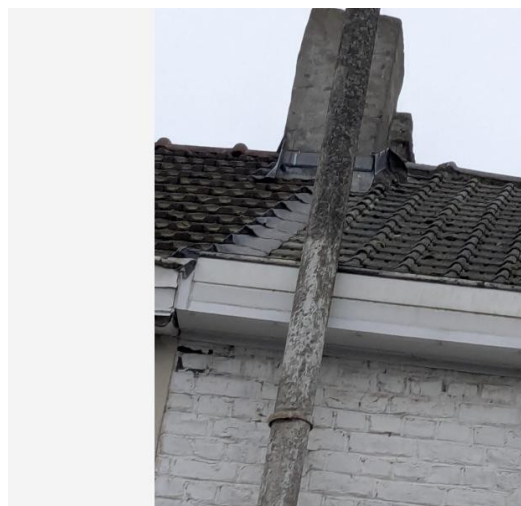
| Eindbeoordeling materiaalrisico | Verhoogd materiaalrisico en/of verhoogde kans op vezelvrijgave |

Verwijderen

- Zorg voor een veilig beheer. Vermijd het beschadigen van het asbestmateriaal. Controleer de toestand jaarlijks op wijzigingen.
- Voer bijkomende staalname(s) uit.

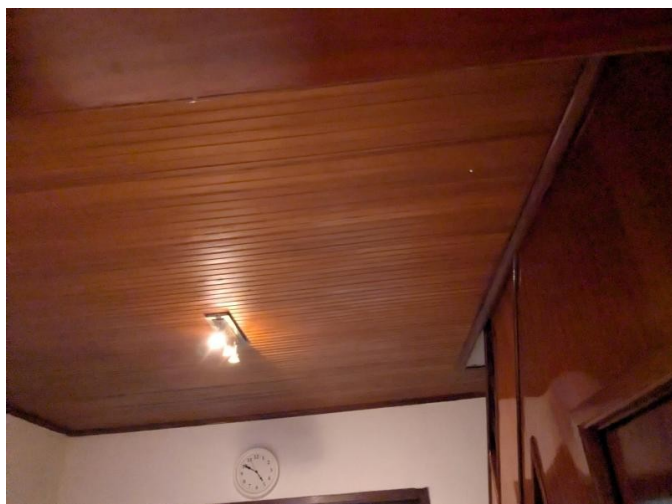
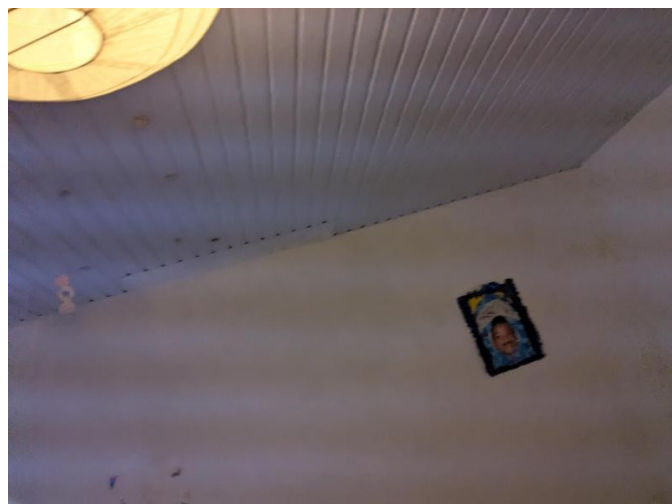
## Fiche 6: Pleisterwerk en dergelijke achter valse plafonds en muren (deels)

| Primaire drager | Wanden en plafonds |
