# Asbestinventarisatetest

Reiberg 4, 1654 Beersel

Attestnummer : **20260308-000152.000**

**Asbestveilig** (maar mogelijk niet asbestvrij)

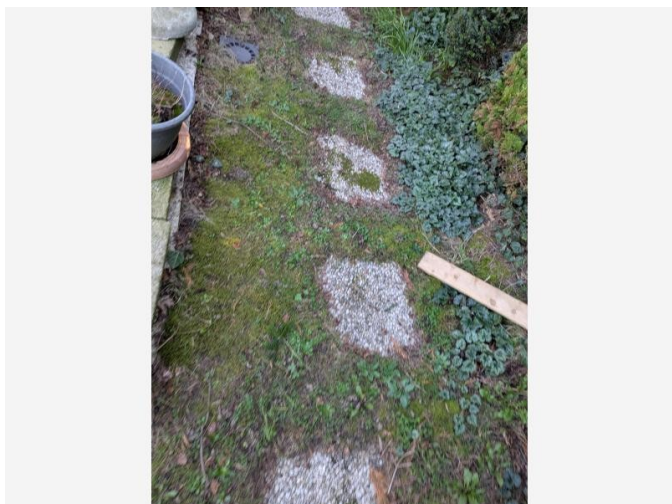
**Reden:** Deksel kan niet geopend worden

**Uitleg van de asbestdeskundige:** Sommige putdeksels kunnen niet (op een eenvoudige) manier geopend worden. Er bevinden zich mogelijk asbesthoudende buizen in de controleputten. Bij werken, laat dit onderzoeken.

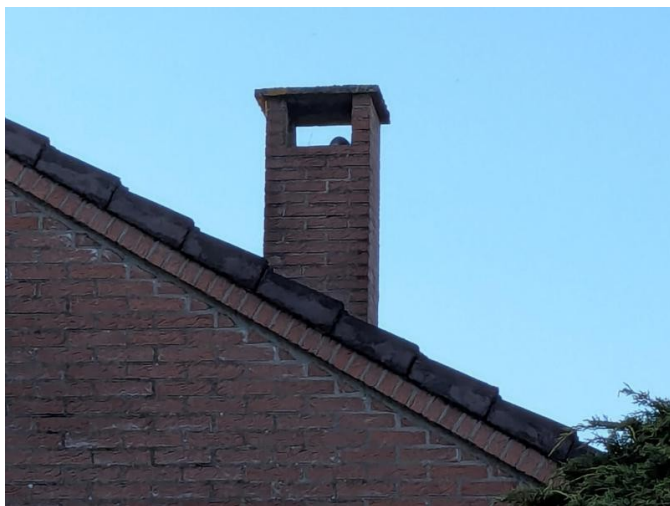
**Reden:** Het te onderzoeken materiaal situeert zich hoger dan 3,50 m te rekenen vanaf een veilige ondergrond

**Uitleg van de asbestdeskundige:** De schouw bevat binnenin mogelijk een asbestcement rookgaskanaal. Laat dit onderzoeken bij eventuele werken.

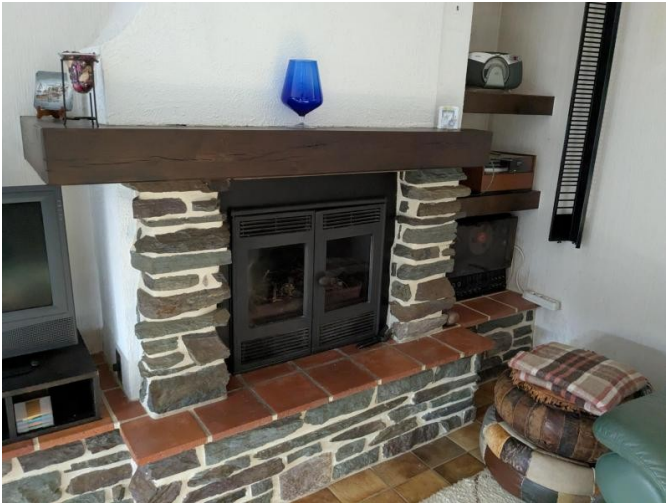
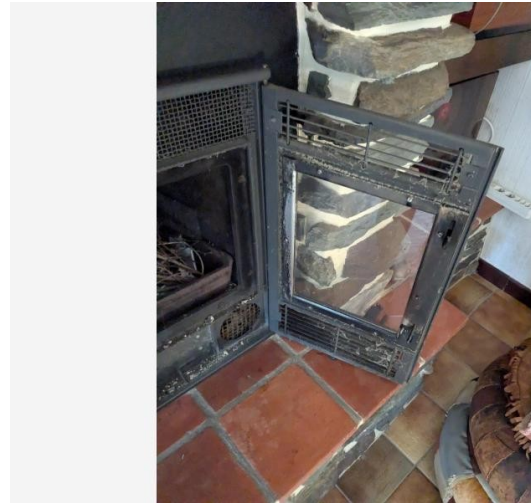
Geen asbestverdachte koord in de kachel.

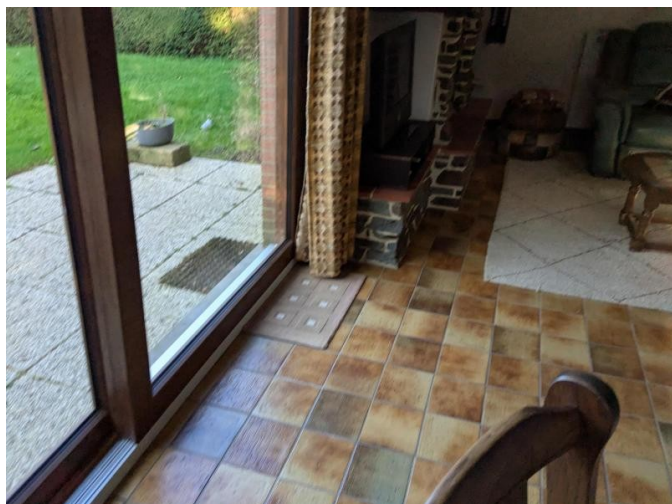
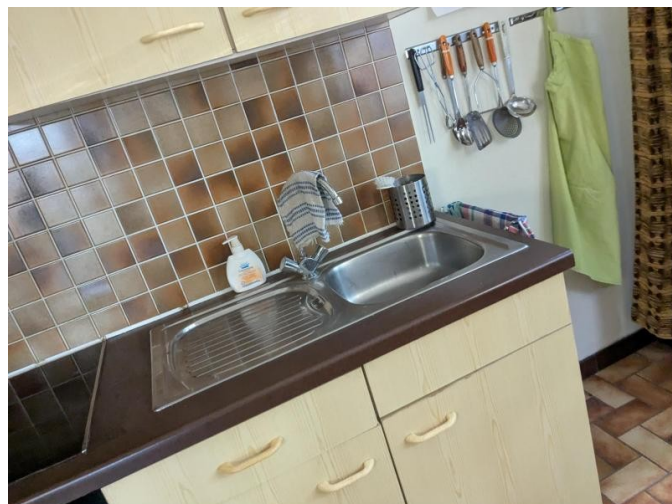
Binnenwanden en vloeren afgewerkt met een intacte laag tegels zonder zichtbare beschadigingen. Inspectie van de onderliggende lijmlaag is niet mogelijk zonder uitbreiding naar een destructief onderzoek.

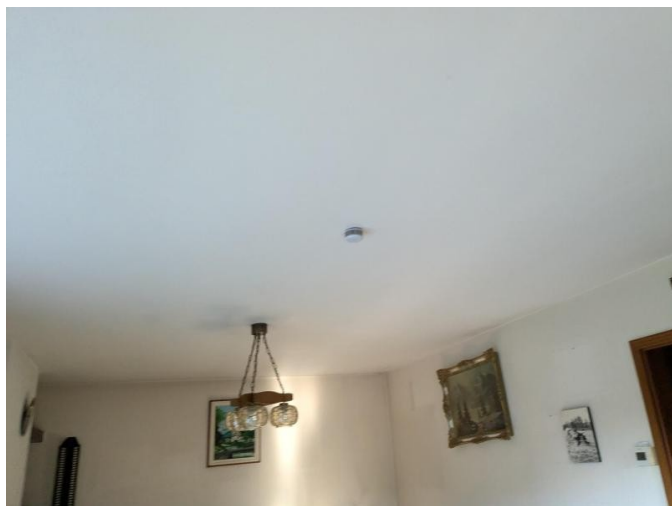
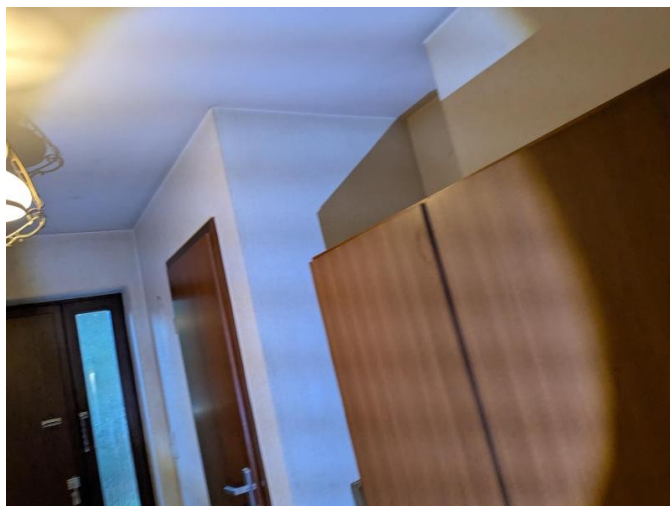
## Fiche 5: Pleisterwerk plafonds

Geen asbest

| # | Type | Referentie | Resultaat |
|---|---|---|---|
| 5.1 | Mengmonster | 9268960 | Geen asbest |

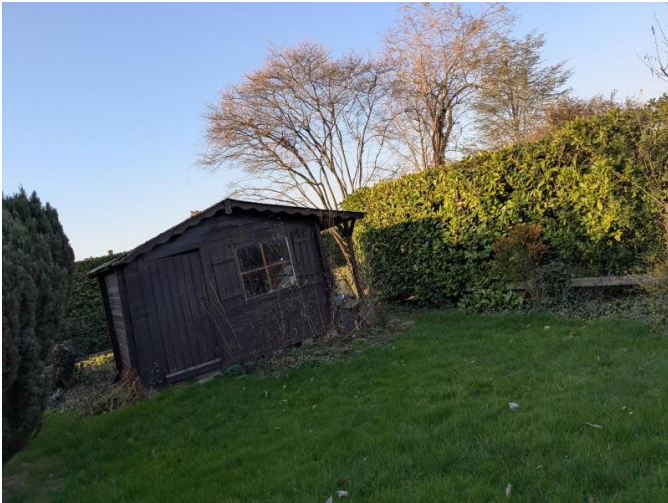
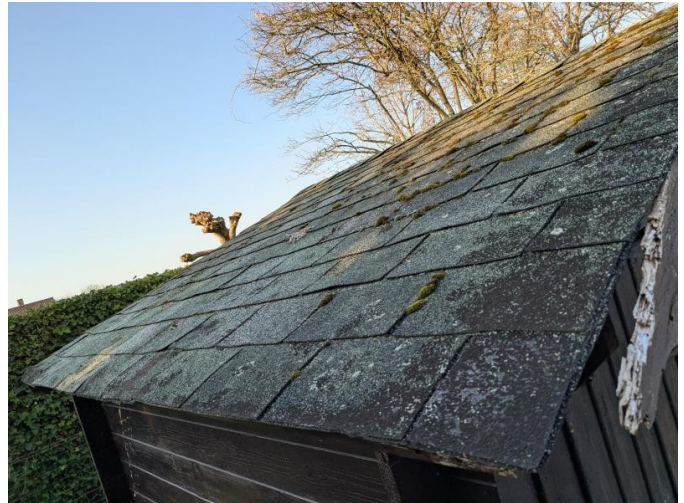
## Fiche 6: Roofing schuin dak tuinhuis

Geen asbest

| # | Type | Referentie | Resultaat |
|---|---|---|---|
| 6.1 | Puntmonster | 9268961 | Geen asbest |

| Opmerking | <p>Staalname tot op de eventuele onderliggende lagen is niet mogelijk zonder uitbreiding naar een destructief onderzoek.</p> <p>De hoeveelheid is een schatting.</p> |

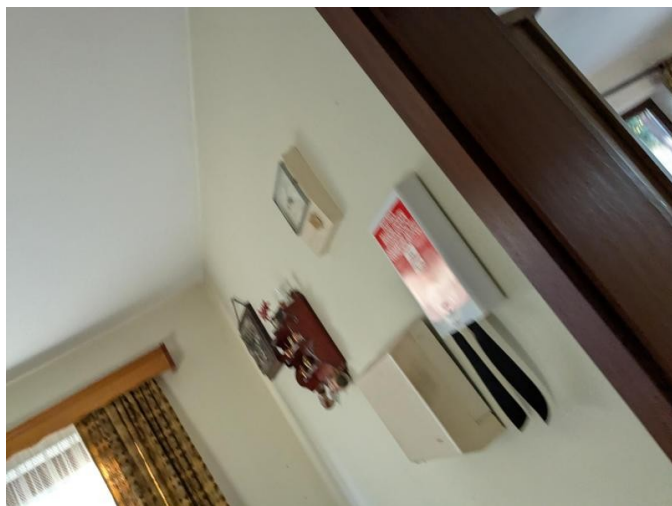
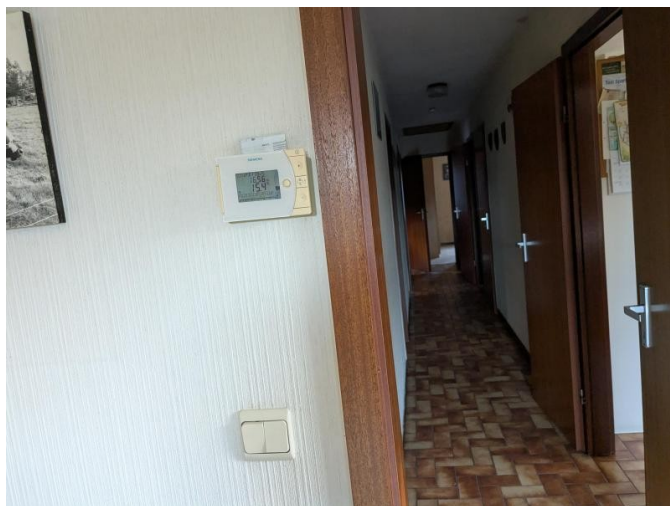
Geen asbest

| # | Type | Referentie | Resultaat |
|---|---|---|---|
| 7.1 | Mengmonster | 9268959 | Geen asbest |

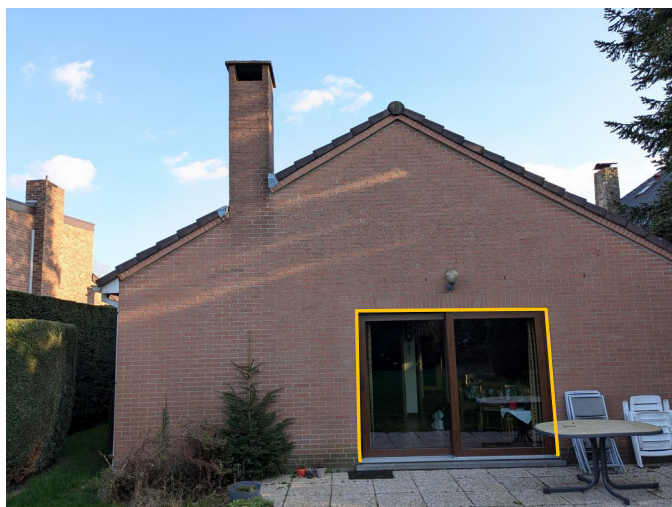
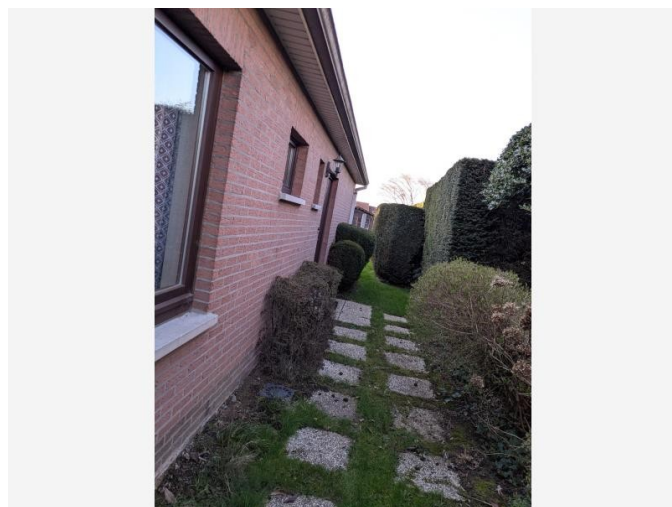
### Fiche 8: Kit aan de ramen

| Beschrijving | Notitie | Terug te vinden op plannen |
|---|---|---|
| Fiche 8: Kit aan de ramen | De kit aan de ramen is niet asbestverdacht. | Plan 1.11: plan gelijkvloers |

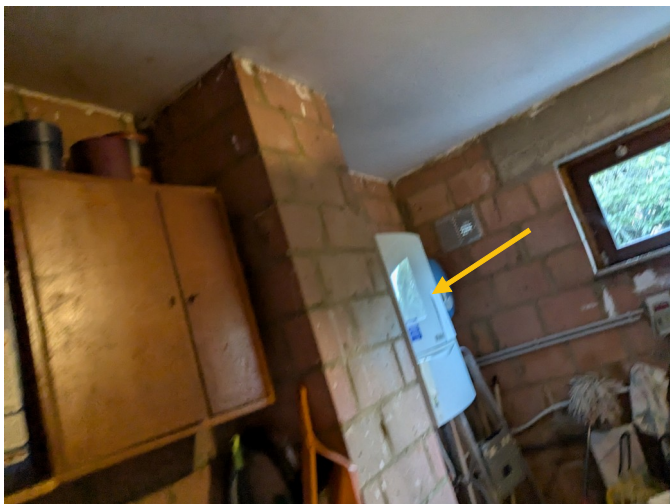
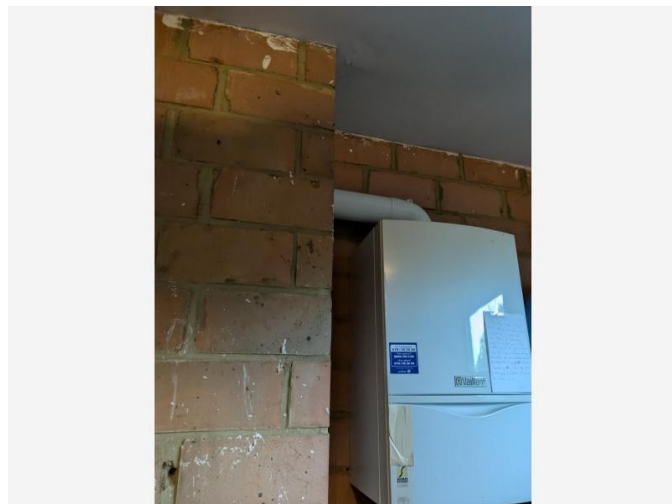
## Fiche 9: CV-ketel (niet verdacht) 2011

| Beschrijving | Notitie | Terug te vinden op plannen |
|---|---|---|
| Fiche 9: CV-ketel (niet verdacht) 2011 | De CV-ketel (dichtingen, isolerend materiaal) is niet asbestverdacht. | Plan 1.7: plan gelijkvloers |

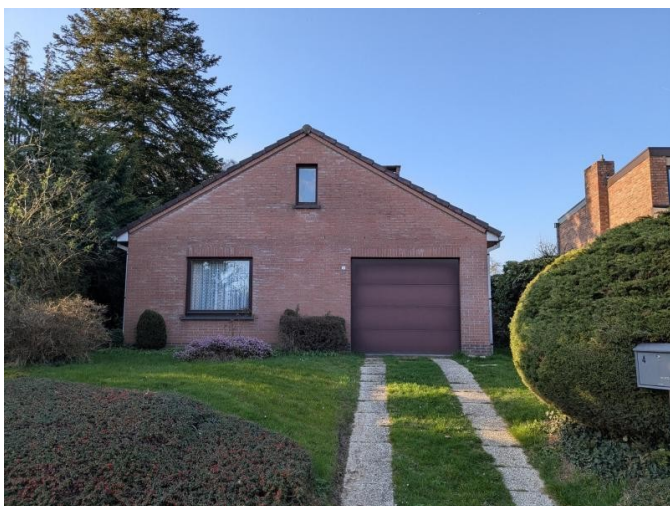
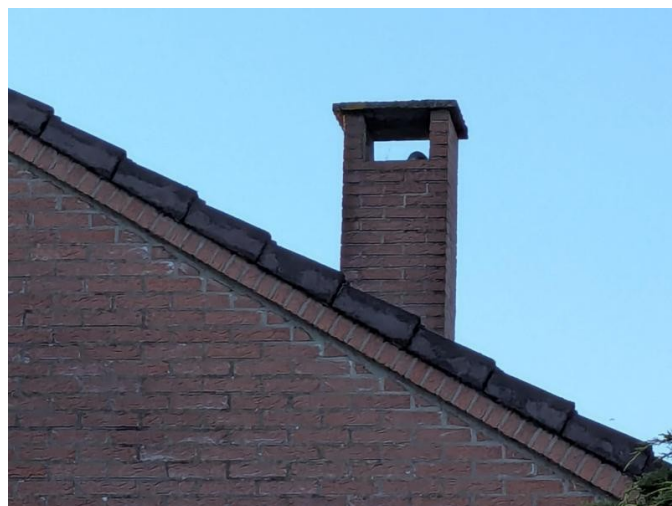
## Fiche 10: Dakbedekking bestaande uit pannen (niet verdacht)

| Beschrijving | Notitie | Terug te vinden op plannen |
|---|---|---|
| Fiche 10: Dakbedekking bestaande uit pannen (niet verdacht) | De dakbedekking is niet-asbestverdacht. | Plan 1.1: dak luchtfoto |

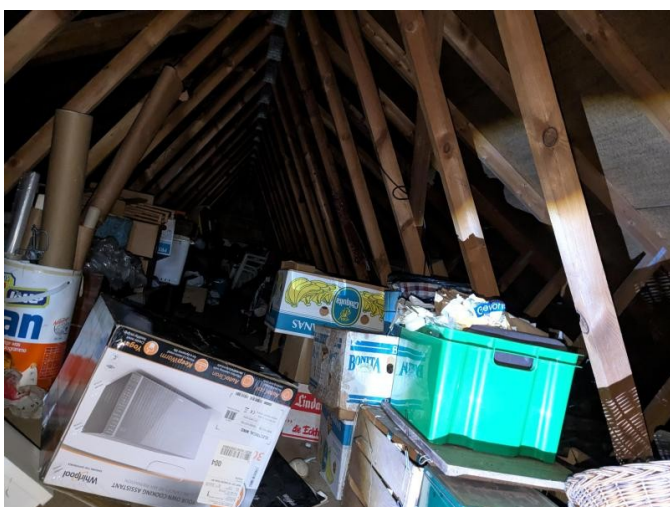
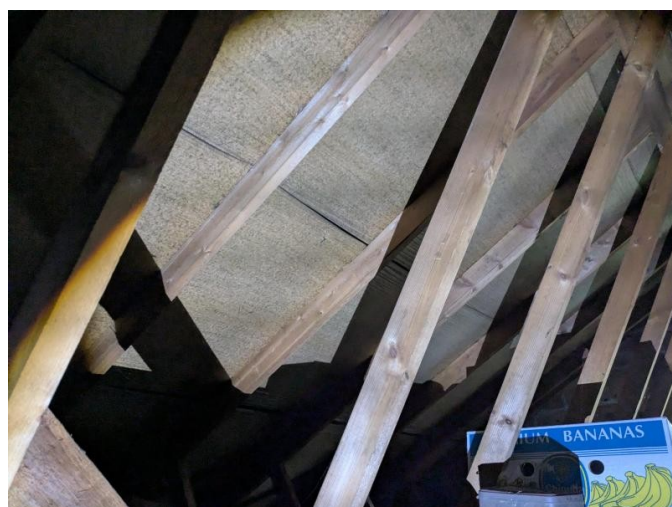
## Fiche 11: Onderdak (niet asbest verdacht)

| Beschrijving | Notitie | Terug te vinden op plannen |
|---|---|---|
| Fiche 11: Onderdak (niet asbest verdacht) | Er is geen asbest verdacht onderdak aanwezig op de inspectielocatie. | Plan 1.1: dak luchtfoto |
