# Asbestinventarisatetest

Bergensesteenweg 626/11, 1502 Halle

Attestnummer : 20260527-000169.001

Uitgegeven op : 27.05.2026

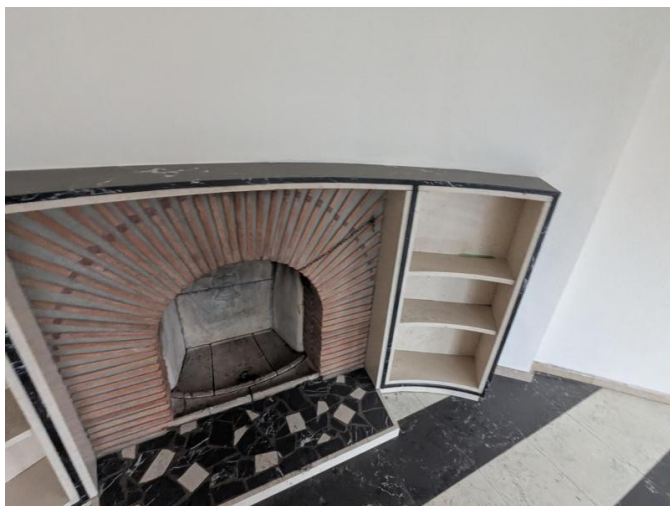
Situeringsfoto

**Reden:** Het te onderzoeken materiaal situeert zich hoger dan 3,50 m te rekenen vanaf een veilige ondergrond

**Uitleg van de asbestdeskundige:** De binnenkant van de schouw is niet waarneembaar. De schouw bevat binnenin mogelijk een asbestcement rookgaskanaal. Laat dit onderzoeken bij eventuele werken.

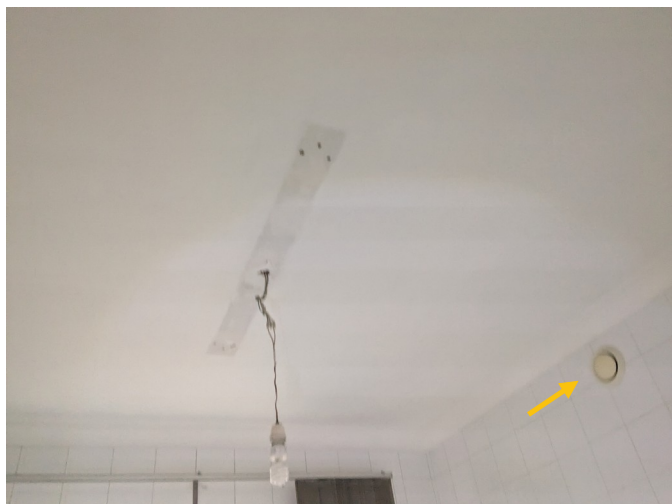
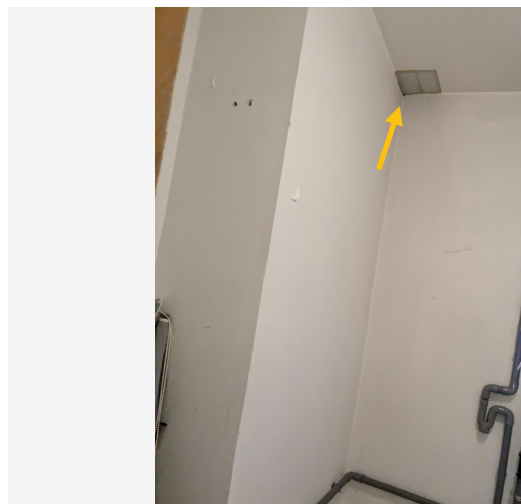
De ventilatiekanalen zijn niet waarneembaar. Het is niet uitgesloten dat ze asbestverdacht zijn.

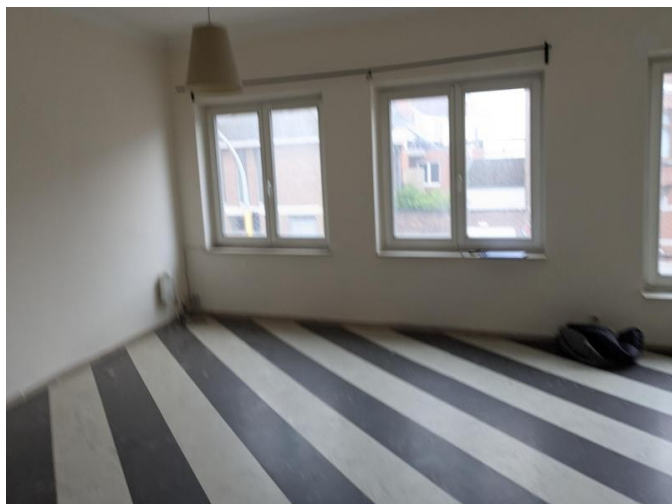
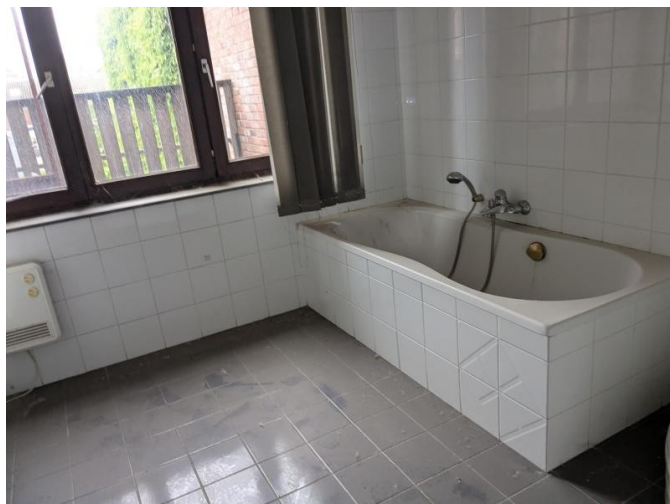
tegels zijn mogelijk gelijmd met asbesthoudende lijm. Bij werken, laat dit controleren.

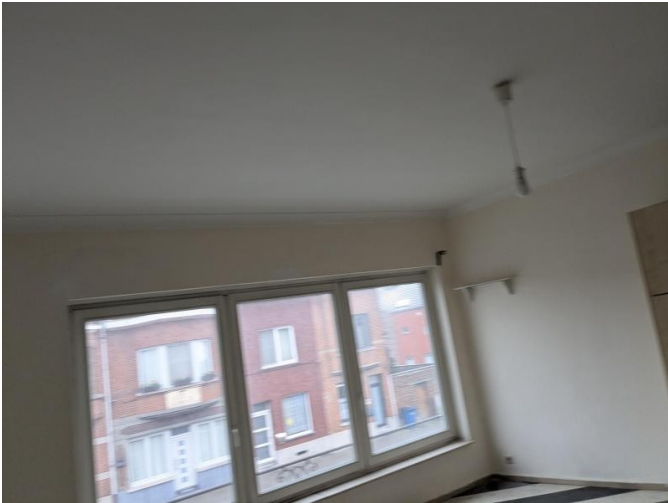
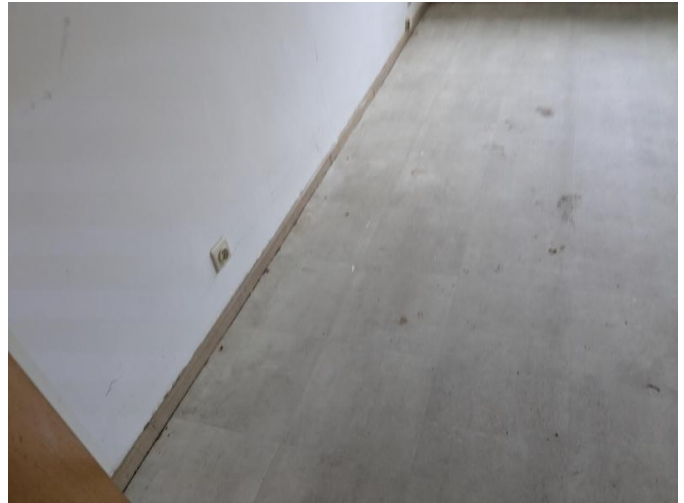
## Fiche 4: Pleisterwerk binnenwanden

Geen asbest

| # | Type | Referentie | Resultaat |
|---|---|---|---|
| 4.1 | Mengmonster | 9408063 | Geen asbest |

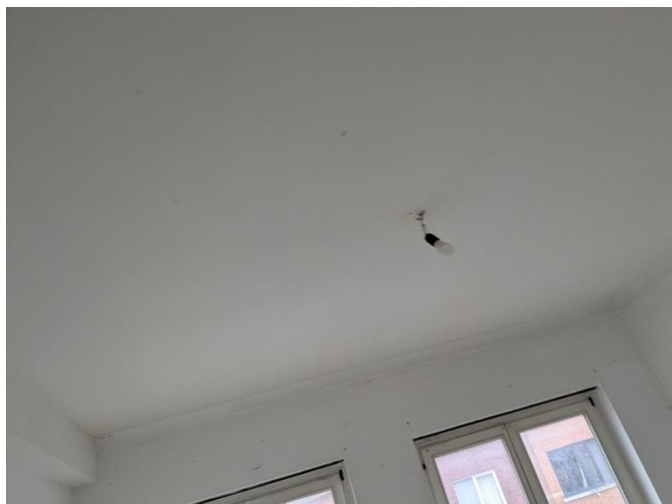
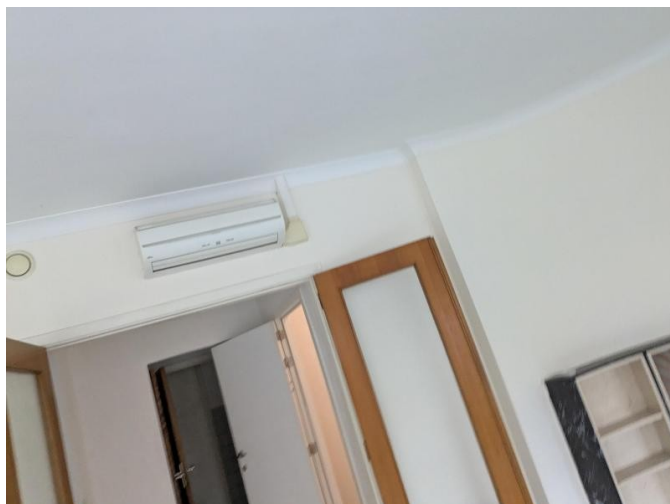
## Fiche 5: Pleisterwerk plafonds

Geen asbest

| # | Type | Referentie | Resultaat |
|---|---|---|---|
| 5.1 | Mengmonster | 9408064 | Geen asbest |

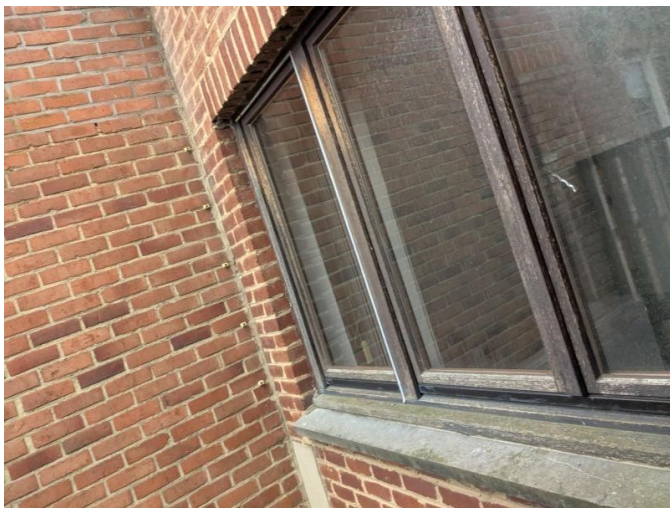
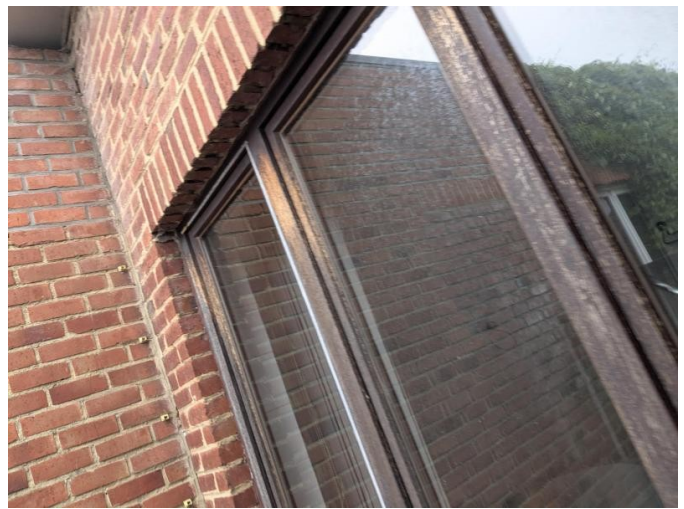
### Fiche 6: Kit aan de ramen

| Beschrijving | Notitie | Terug te vinden op plannen |
|---|---|---|
| Fiche 6: Kit aan de ramen | De kit aan de ramen is niet asbestverdacht. Alle ramen werden gecontroleerd. | Plan 1.1: plan eerste verdieping |

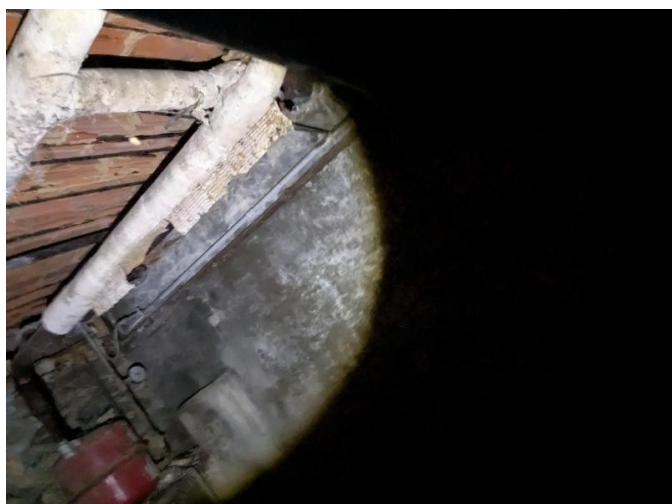
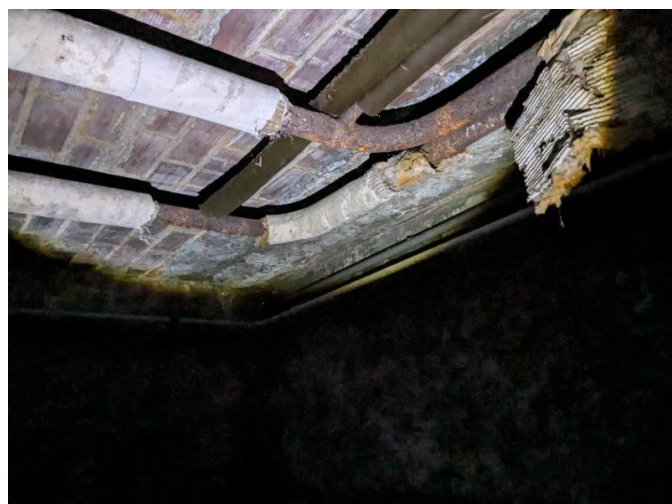
## Fiche 10: Leidingisolatie in kelder

| Beschrijving | Notitie | Terug te vinden op plannen |
|---|---|---|
| Fiche 10: Leidingisolatie in kelder | Er zijn asbest behorende buisisolatie CV in de kelder aanwezig. Deze behoren tot de gelijkvloerse apotheek. | Plan 1.2: kelderplan |
