Asbestinventarisatetest

Onze-Lieve-Vrouwplein 27, 9100 Sint-Niklaas

Attestnummer : 20221214-000202.000

Uitgegeven op : 14.12.2022

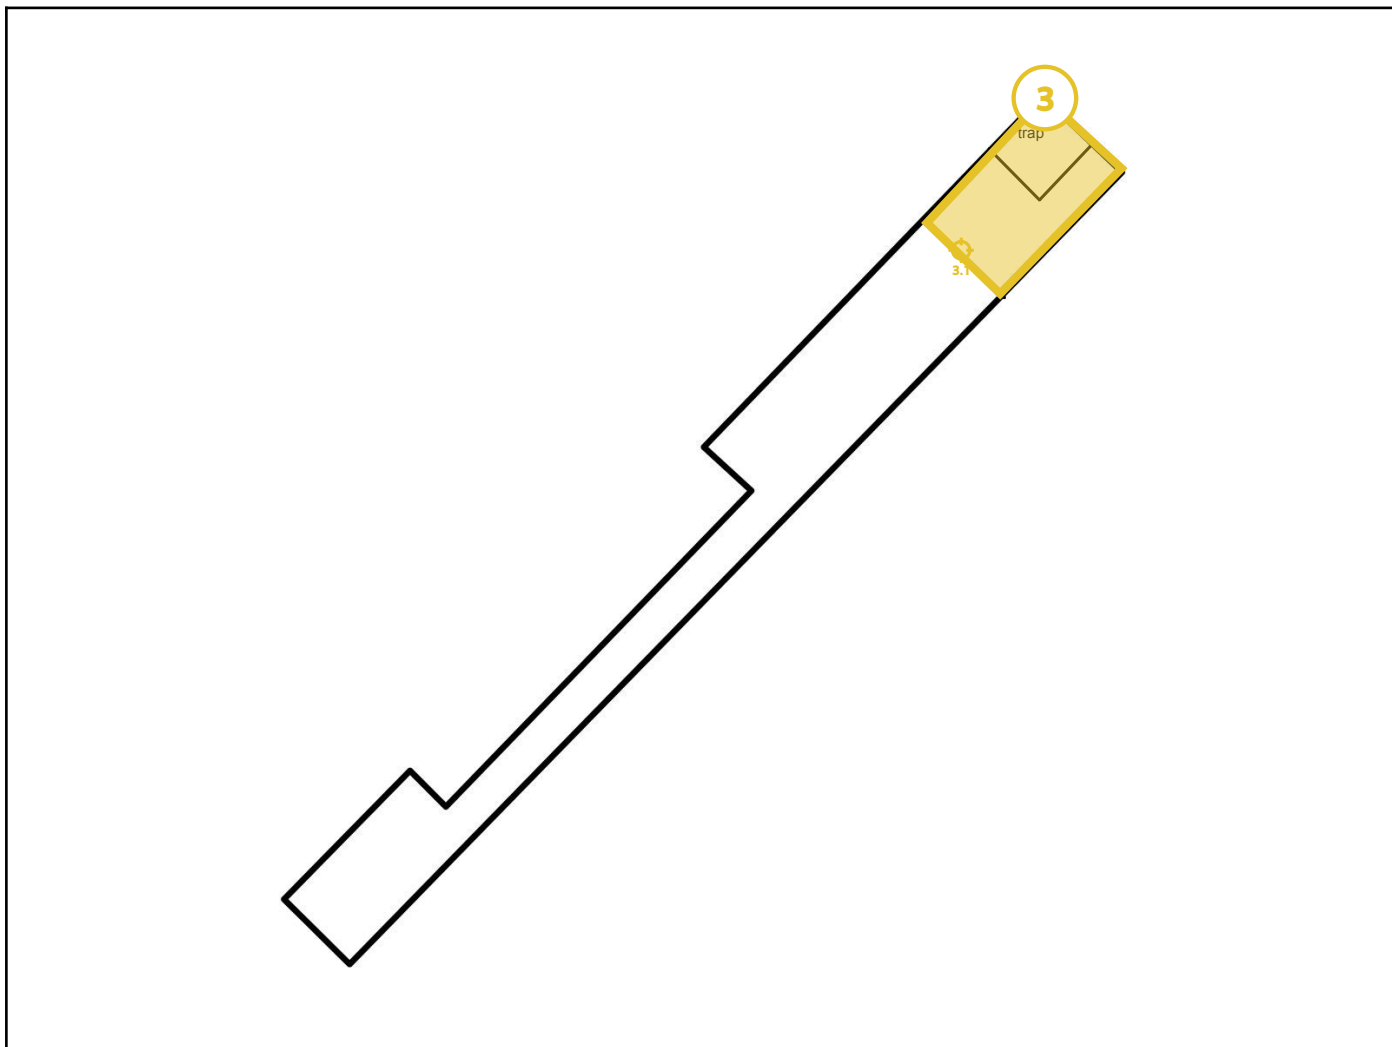
Plan 1.3: Derde verdieping

Beschrijving	Type	Actie
3. Leien - schuin dak	Asbestmateriaal	Zorgvuldig beheren
3.1 Code: 003	Puntmonster	-

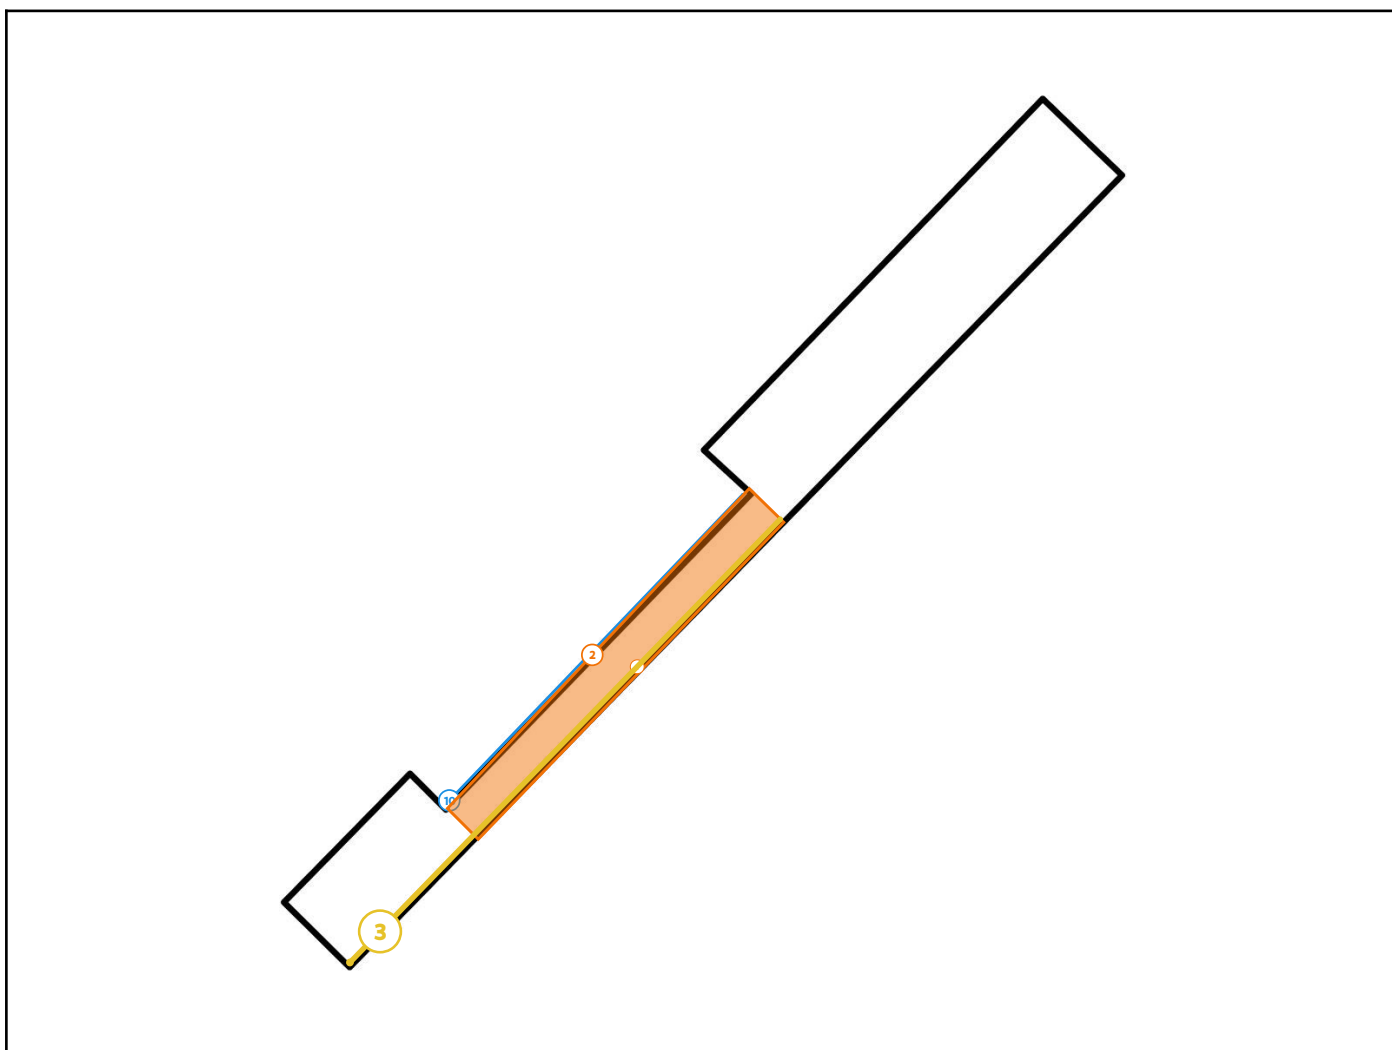
Plan 1.5: Gelijkvloers met stockage

Beschrijving	Type	Actie
1. Leien	Asbestmateriaal	Verwijderen
2. Golfplaten	Asbestmateriaal	Verwijderen
3. Leien - schuin dak	Asbestmateriaal	Zorgvuldig beheren
10. Crepi	Geen asbest	-

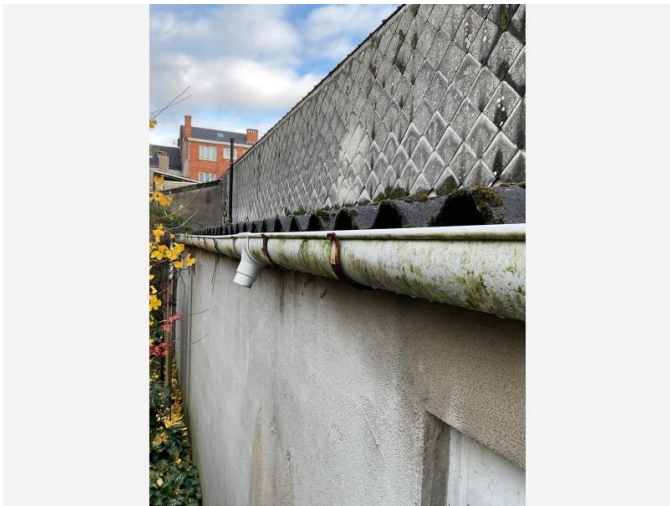
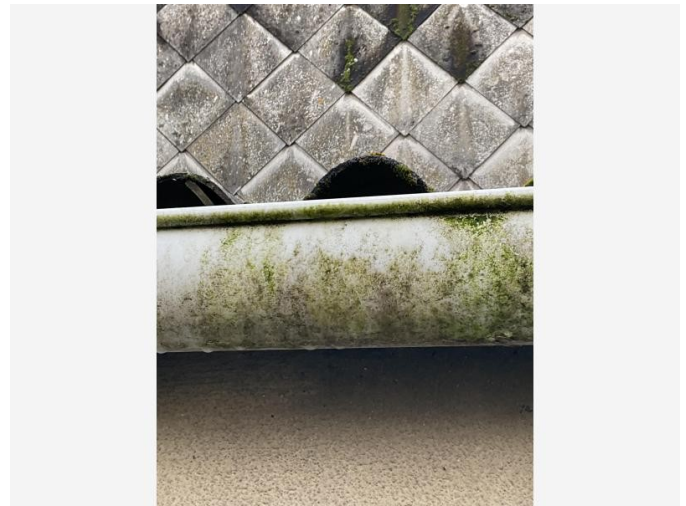
Eindbeoordeling materiaalrisico	Laag materiaalrisico en/of verlaagde kans op vezelvrijgave
---------------------------------	--

Gebondenheid	Categorie 1: hechtgebonden in oorsprong
Asbestsoort (vezeltype)	Crocidoliet aanwezig
Asbestconcentratie	Laag (< 50%)
Afschermingsgraad van het gehele materiaal	Geheel of deels vrij van de buitenlucht
Toestand van het materiaal	Licht beschadigd, licht verweerd. Intact materiaal type Pical – asbestboard of categorie III 'gebondenheid'

Beschrijving	Leien
Omgeving	Buiten
Primaire drager	Wand buitenschil
Asbestmateriaal	Dak- en gevelbekleding - Lei, shingle
Bindmiddel van asbestmateriaal	Cement
Gebondenheid op basis van bindmiddel	Hecht
Hoeveelheid (oppervlakte - aantal)	<ul style="list-style-type: none">• 120,00 m² - 1 stuk
Totale oppervlakte	120,00 m ²
Eenvoudig bereikbaar	Nee <ul style="list-style-type: none">• Verwijdering tast de bouwkundige integriteit aan.
Bevestigingswijze	<ul style="list-style-type: none">• Genageld, geniet

Verwijderen

- Zorg voor een veilig beheer en verwijder dit asbestmateriaal wanneer het bij werken eenvoudig bereikbaar wordt. Controleer de toestand jaarlijks op wijzigingen.

- Eenvoudige handelingen: enkel door erkend asbestverwijderaar
Gezien de grootte en de bereikbaarheid van de leien, is het aangeraden om een erkende asbestverwijderaar te contacteren.

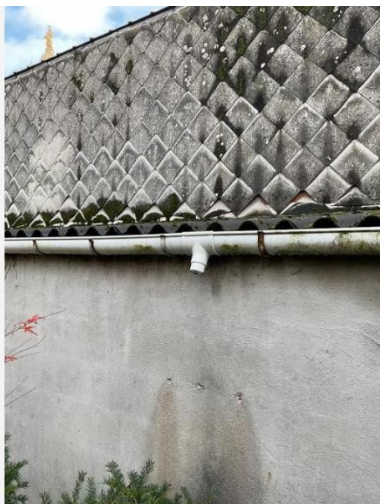
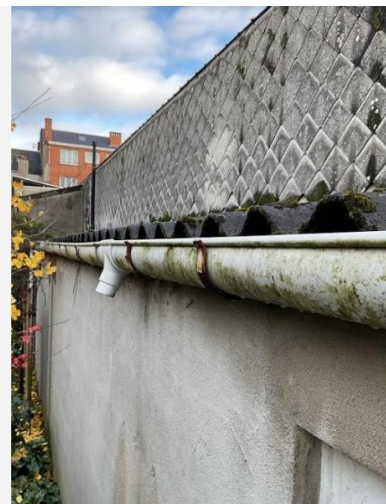
Eindbeoordeling materiaalrisico	Verhoogd materiaalrisico en/of verhoogde kans op vezelvrijgave
---------------------------------	--

Gebondenheid	Categorie 1: hechtgebonden in oorsprong
Asbestsoort (vezeltype)	Crocidoliet aanwezig
Asbestconcentratie	Laag (< 50%)
Afschermingsgraad van het gehele materiaal	Geheel of deels vrij van de buitenlucht
Toestand van het materiaal	Matig beschadigd, matig verweerd

Beschrijving	Golfplaten
Omgeving	Buiten
Primaire drager	Plat dak
Asbestmateriaal	Dak- en gevelbekleding - Golfplaat
Bindmiddel van asbestmateriaal	Cement
Gebondenheid op basis van bindmiddel	Hecht
Hoeveelheid (oppervlakte - aantal)	<ul style="list-style-type: none"> 85,00 m² - 1 stuk
Totale oppervlakte	85,00 m ²
Eenvoudig bereikbaar	Ja
Bevestigingswijze	<ul style="list-style-type: none"> Geschroefd

Verwijderen

- Zorg voor een veilig beheer. Vermijd het beschadigen van het asbestmateriaal. Controleer de toestand jaarlijks op wijzigingen.
- Verwijder dit asbestmateriaal zo snel mogelijk. Volg de toestand goed op.

- Eenvoudige handelingen: mag via doe-het-zelf of door werknemer(s) met opleidingsattest eenvoudige handelingen
Vanwege de oppervlakte is het aangeraden om een aannemer aan te stellen. Gelieve voor de verwijdering eerst contact op te nemen met de gemeente. Zij kunnen u helpen bij het wegbrengen van het afval. Gelieve ook gedurende de verwijdering mondkapjes van het type FFP3, Tyvek pakken type 5 of 6 en handschoenen te dragen. Gebruik traagdraaiend materiaal voor om de materie los te maken.

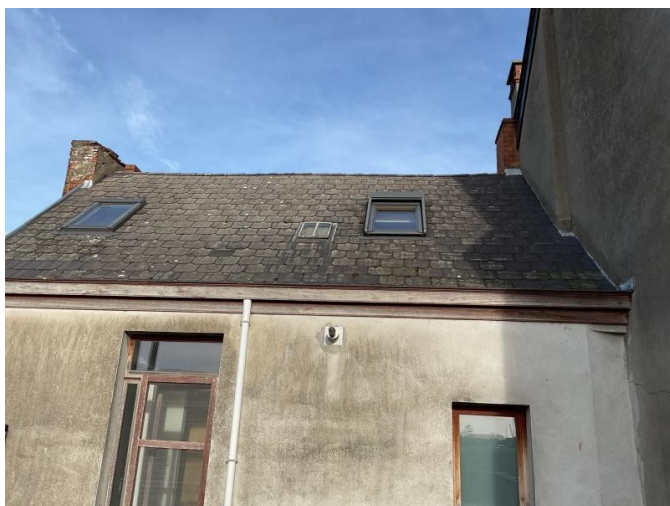
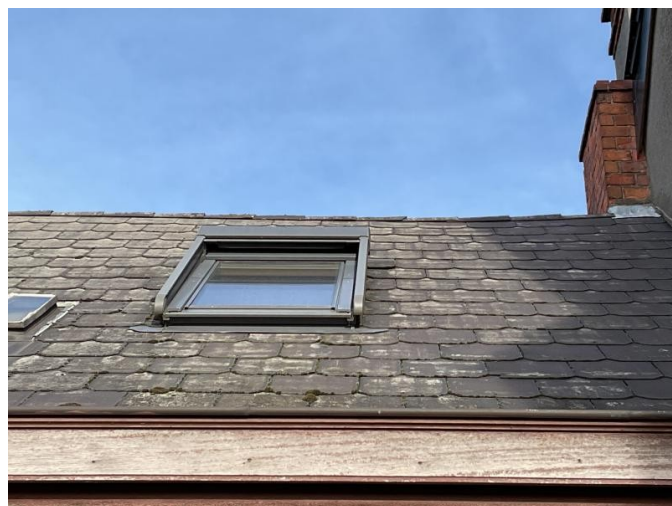
Eindbeoordeling materiaalrisico	Laag materiaalrisico en/of verlaagde kans op vezelvrijgave
---------------------------------	--

Gebondenheid	Categorie 1: hechtgebonden in oorsprong
Asbestsoort (vezeltype)	Crocidoliet aanwezig
Asbestconcentratie	Laag (< 50%)
Afschermingsgraad van het gehele materiaal	Geheel of deels vrij van de buitenlucht
Toestand van het materiaal	Licht beschadigd, licht verweerd. Intact materiaal type Pical – asbestboard of categorie III 'gebondenheid'

#	Type	Referentie	Resultaat
3.1	Puntmonster	003	Chrysotiel, Crocidoliet

Beschrijving	Leien - schuin dak
Omgeving	Binnen
Primaire drager	Schuin dak
Asbestmateriaal	Dak- en gevelbekleding - Lei, shingle
Bindmiddel van asbestmateriaal	Cement
Gebondenheid op basis van bindmiddel	Hecht
Hoeveelheid (oppervlakte - aantal)	• 60,00 m ² - 1 stuk

Zorgvuldig beheren

- Zorg voor een veilig beheer. Vermijd het beschadigen van het asbestmateriaal. Controleer de toestand jaarlijks op wijzigingen.
- Verwijder dit asbestmateriaal zo snel mogelijk. Volg de toestand goed op.

- Eenvoudige handelingen: mag via doe-het-zelf of door werknemer(s) met opleidingsattest eenvoudige handelingen
Gezien de hoogte en de toestand van de tegels, gelieve een aannemer met opleidingsattest te contacteren.

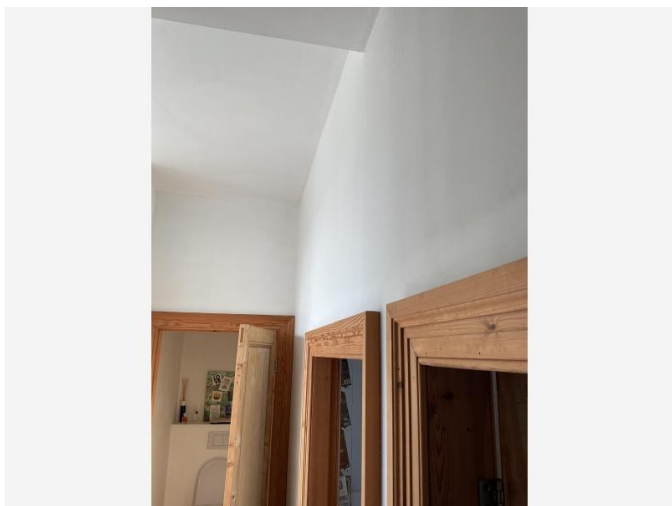
De achterliggende laag kon niet worden geïnspecteerd.

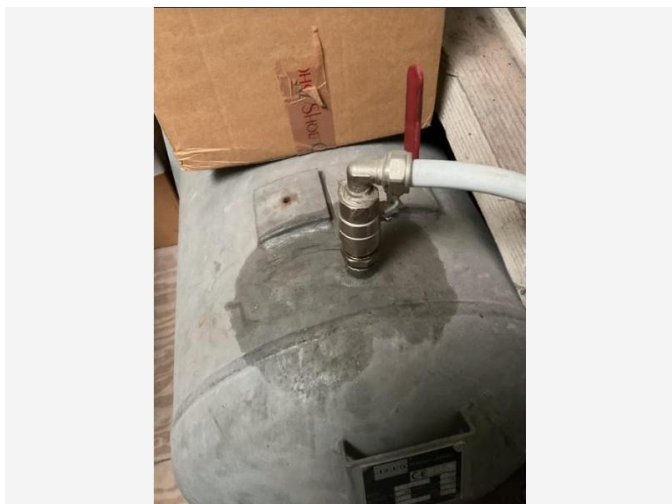
De koord is mogelijks asbesthoudend, maar werd niet bemonsterd om de ketel integer te houden.

Identificatiemethode	Redelijk vermoeden
Primaire drager	HVAC infrastructuur en uitrusting
(Asbest)materiaal	Koord, lint, band, strip
Bindmiddel	Weinig of geen bindmiddel (textiel, bevlokkings, ...)
Gebondenheid bindmiddel	Niet-hechtgebonden

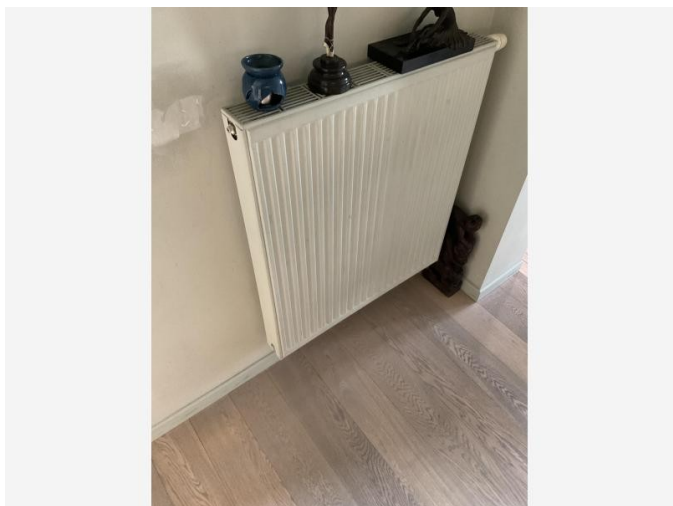
Er werden geen koorden vastgesteld, maar alsnog voorzichtig zijn hiervoor.

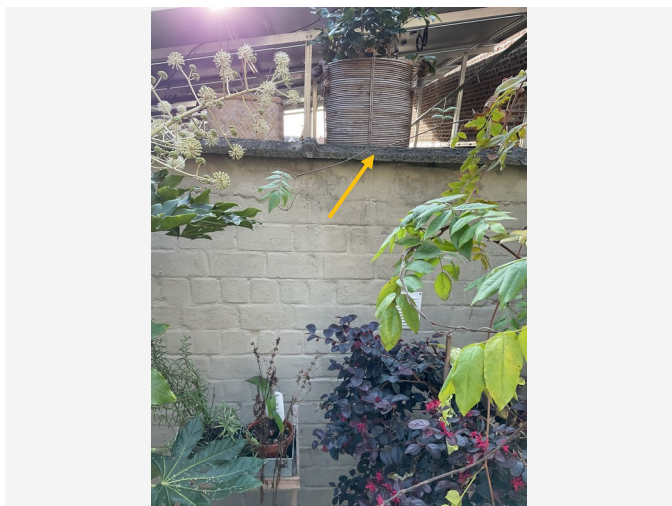
Soms werd er in dergelijke toepassingen asbest verwerkt, echter er waren geen vezels zichtbaar.

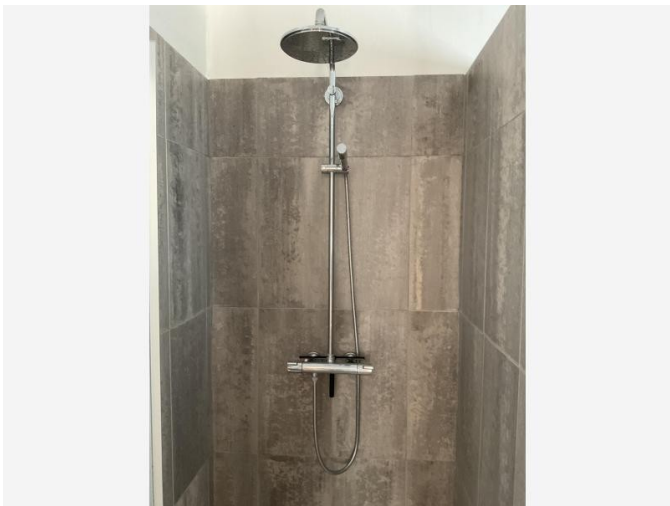
De achterliggende laag kon niet worden vastgesteld noch geïnspecteerd gedurende het bezoek.

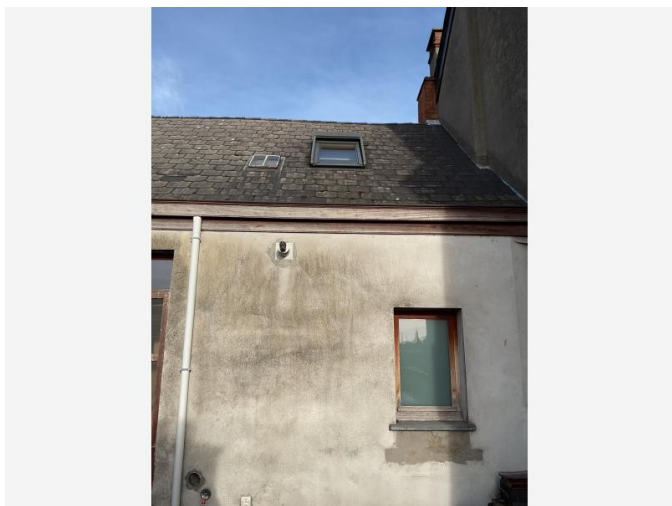
Kon niet worden vastgesteld of geïnspecteerd.
