Asbestinventarisatetest

Brusselsestraat 17, 9200 Dendermonde

Attestnummer : 20240404-000372.000

Uitgegeven op : 04.04.2024

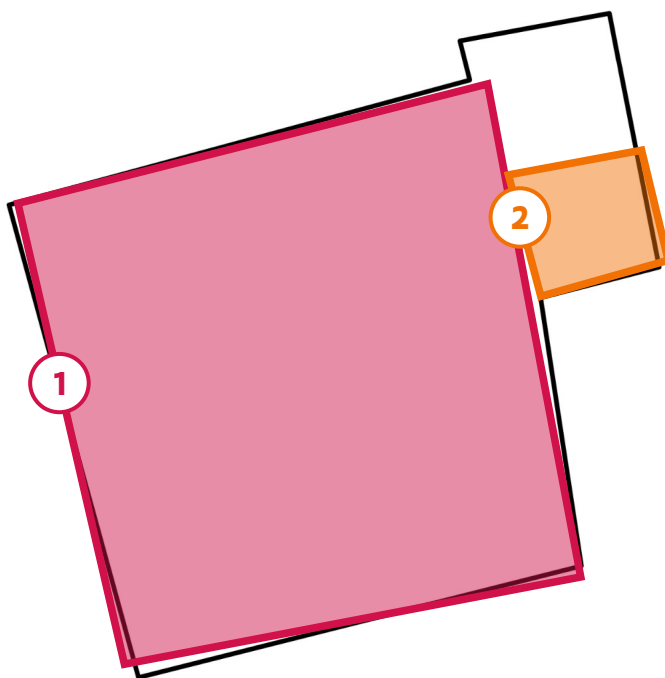
Plan 1.1: Hoofdgebouw plan

de ramen bevatten silicone.

Beschrijving	Type	Actie
1. leien dak	Asbestmateriaal	Dringend verwijderen
2. plat dak roofing	Asbestmateriaal	Verwijderen
5. raamkit	Advies	-

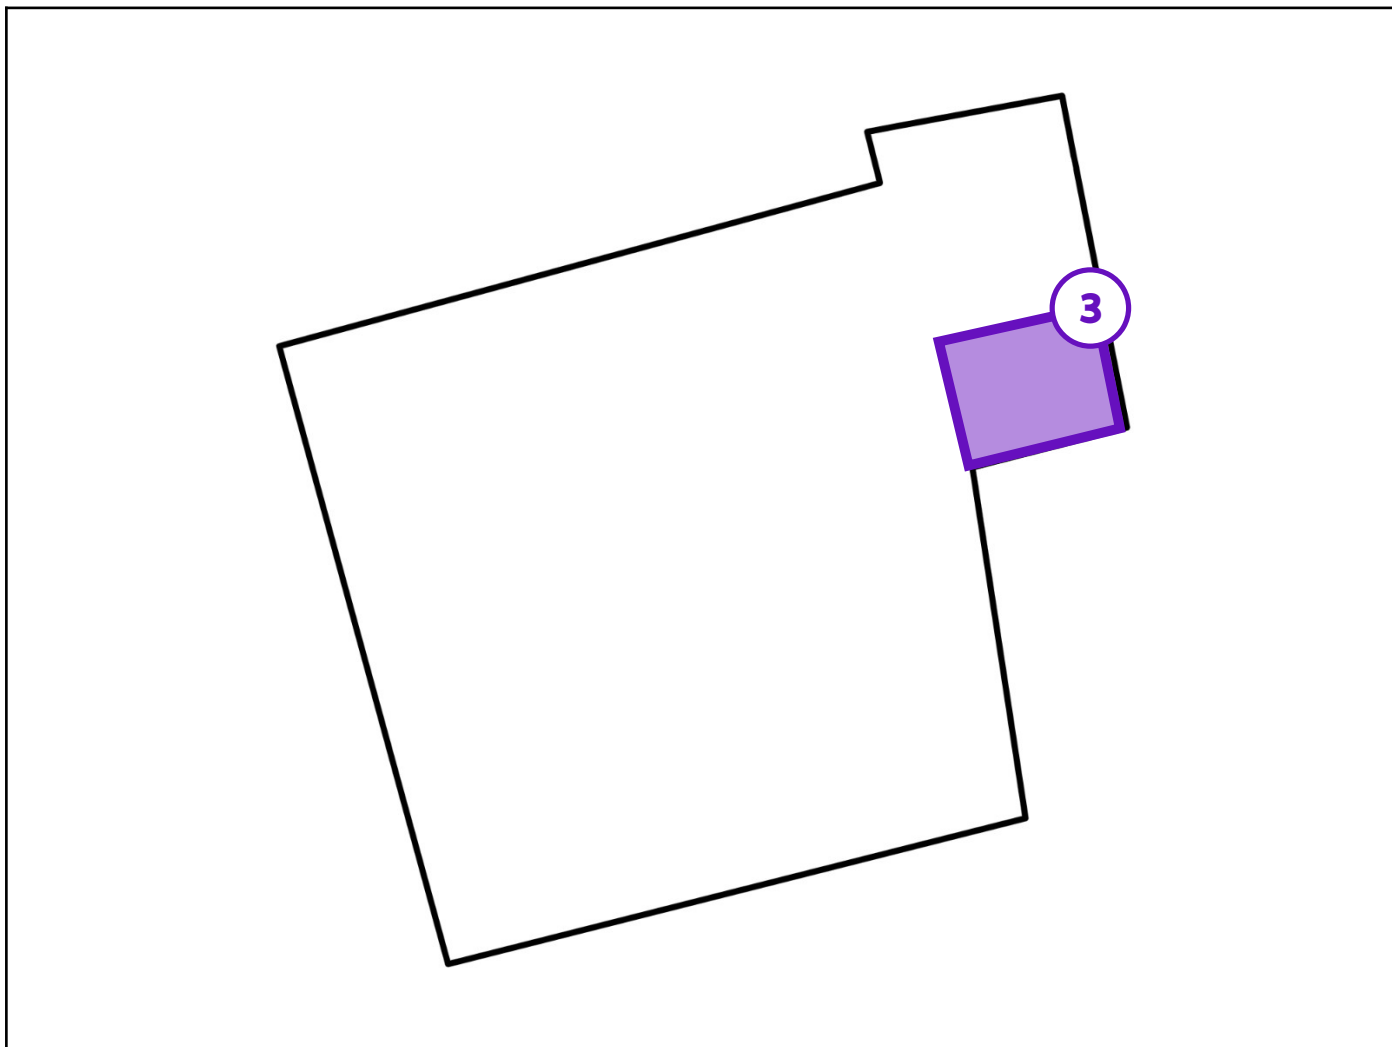
Plan 1.2: Hoofdgebouw plan

Beschrijving	Type	Actie
3. plat dak	Beperking	-

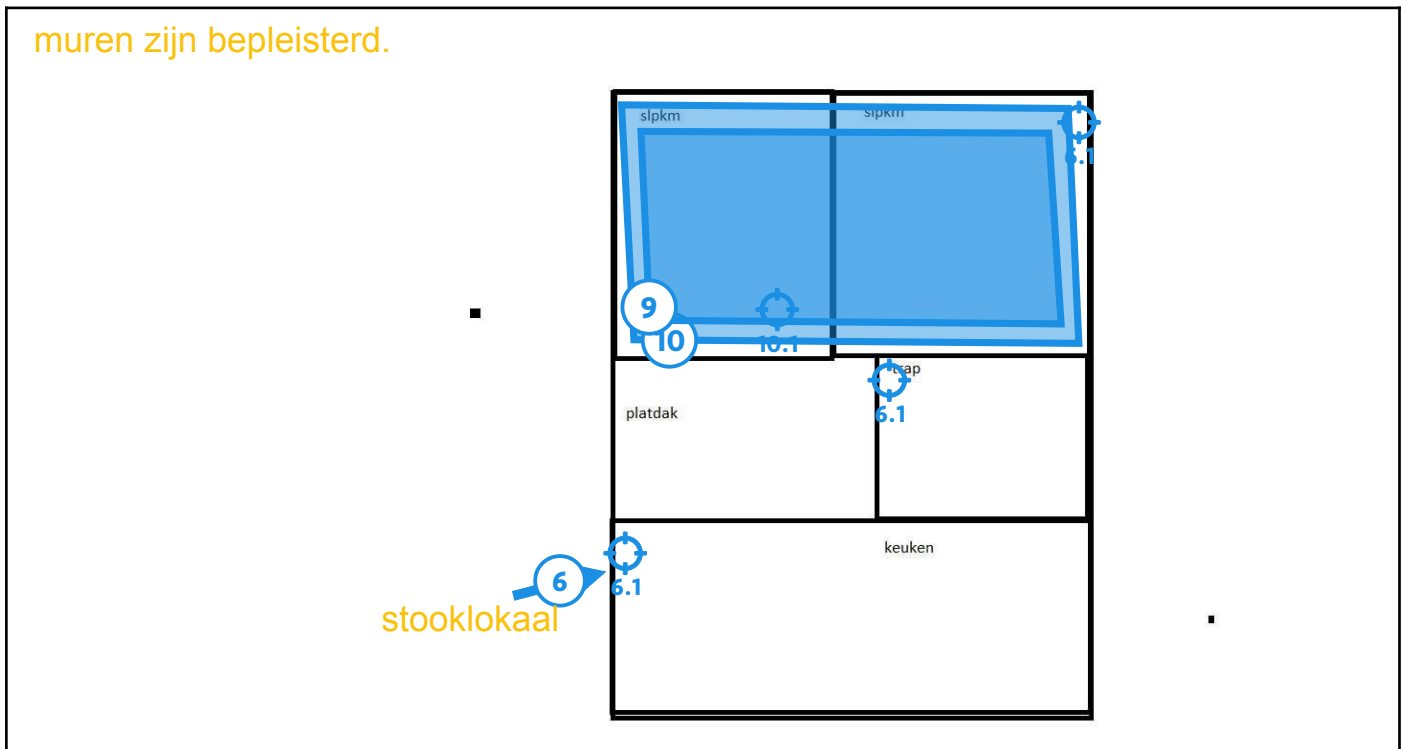
Plan 1.4: vd1

Beschrijving	Type	Actie
6. muurpleister	Geen asbest	-
6.1 Code: 01	Mengmonster	-
9. vloerzeil vd1 onderliggend.	Geen asbest	-
10. vloerzeil vd1 boven liggend.	Geen asbest	-
10.1 Code: 02	Puntmonster	-

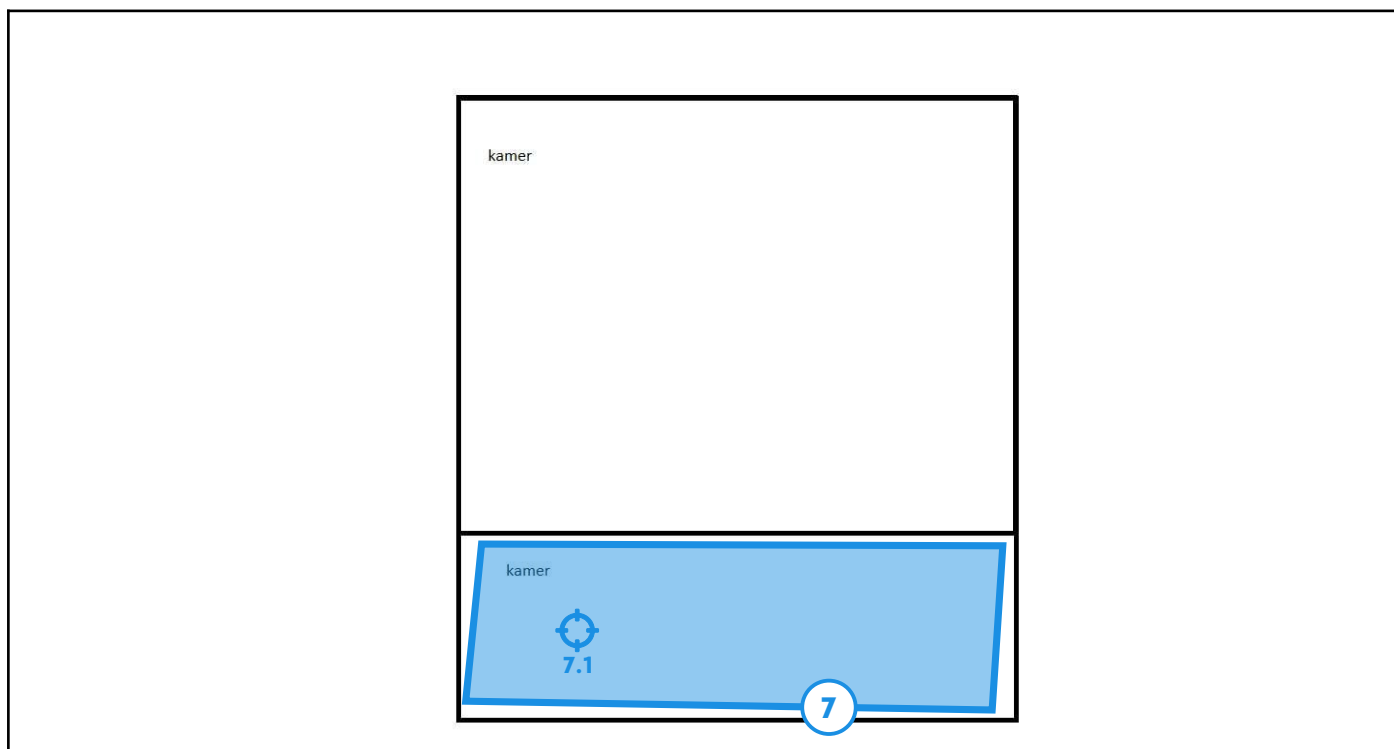
Plan 1.5: vd2

Beschrijving	Type	Actie
7. vloerzeil vd2	Geen asbest	-
7.1 Code: 04	Puntmonster	-

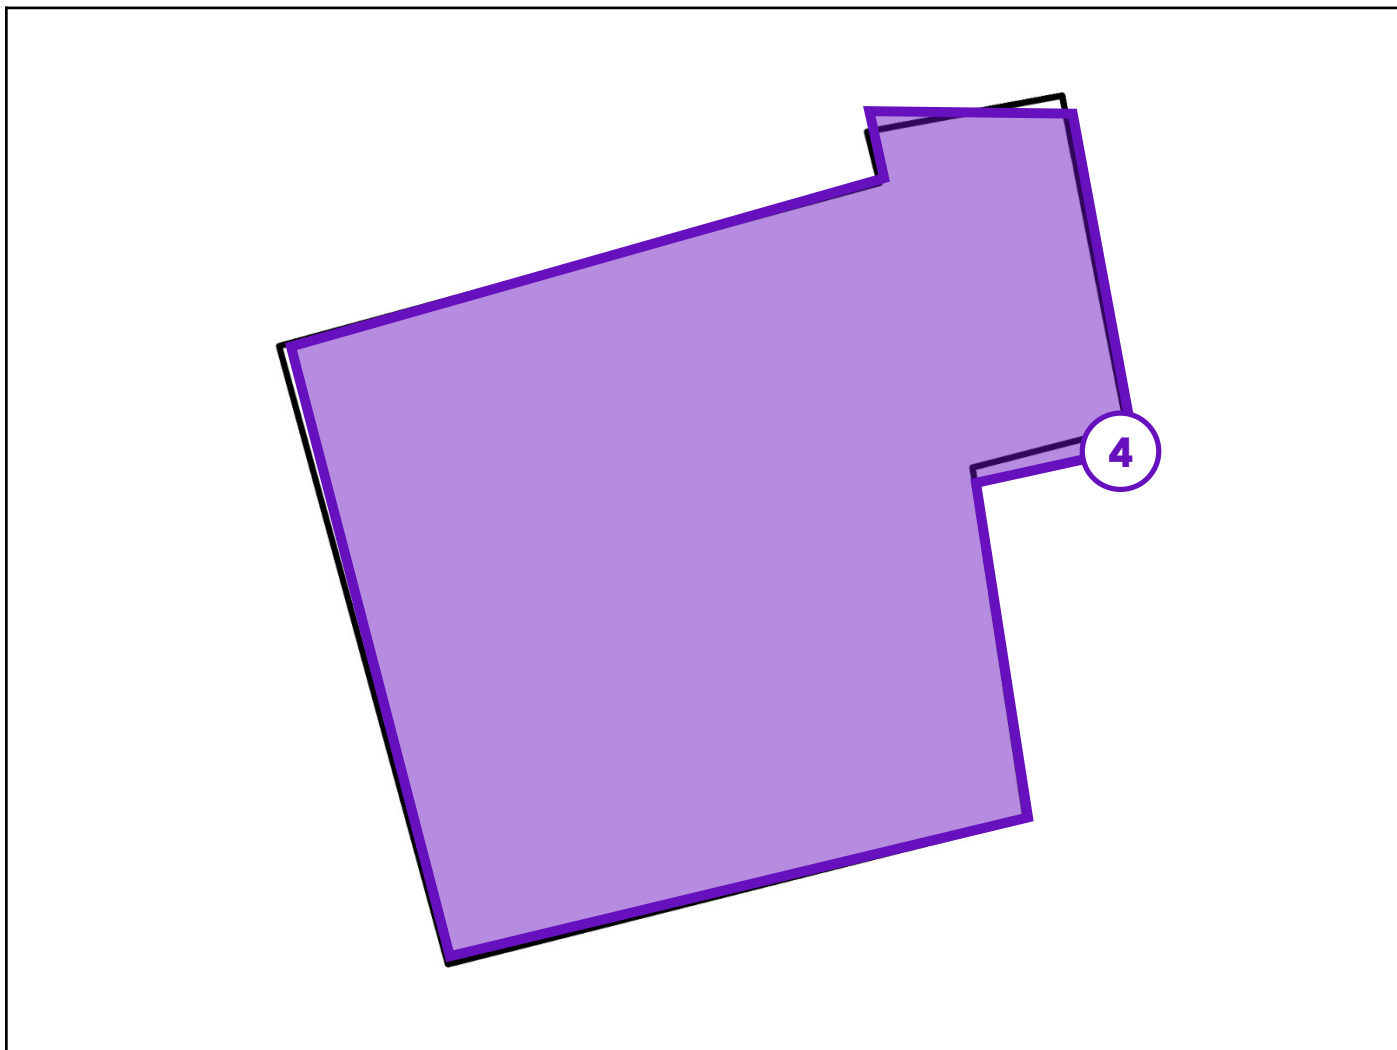
Plan 1.6: Hoofdgebouw plan

Beschrijving	Type	Actie
4. plafonds	Advies	-

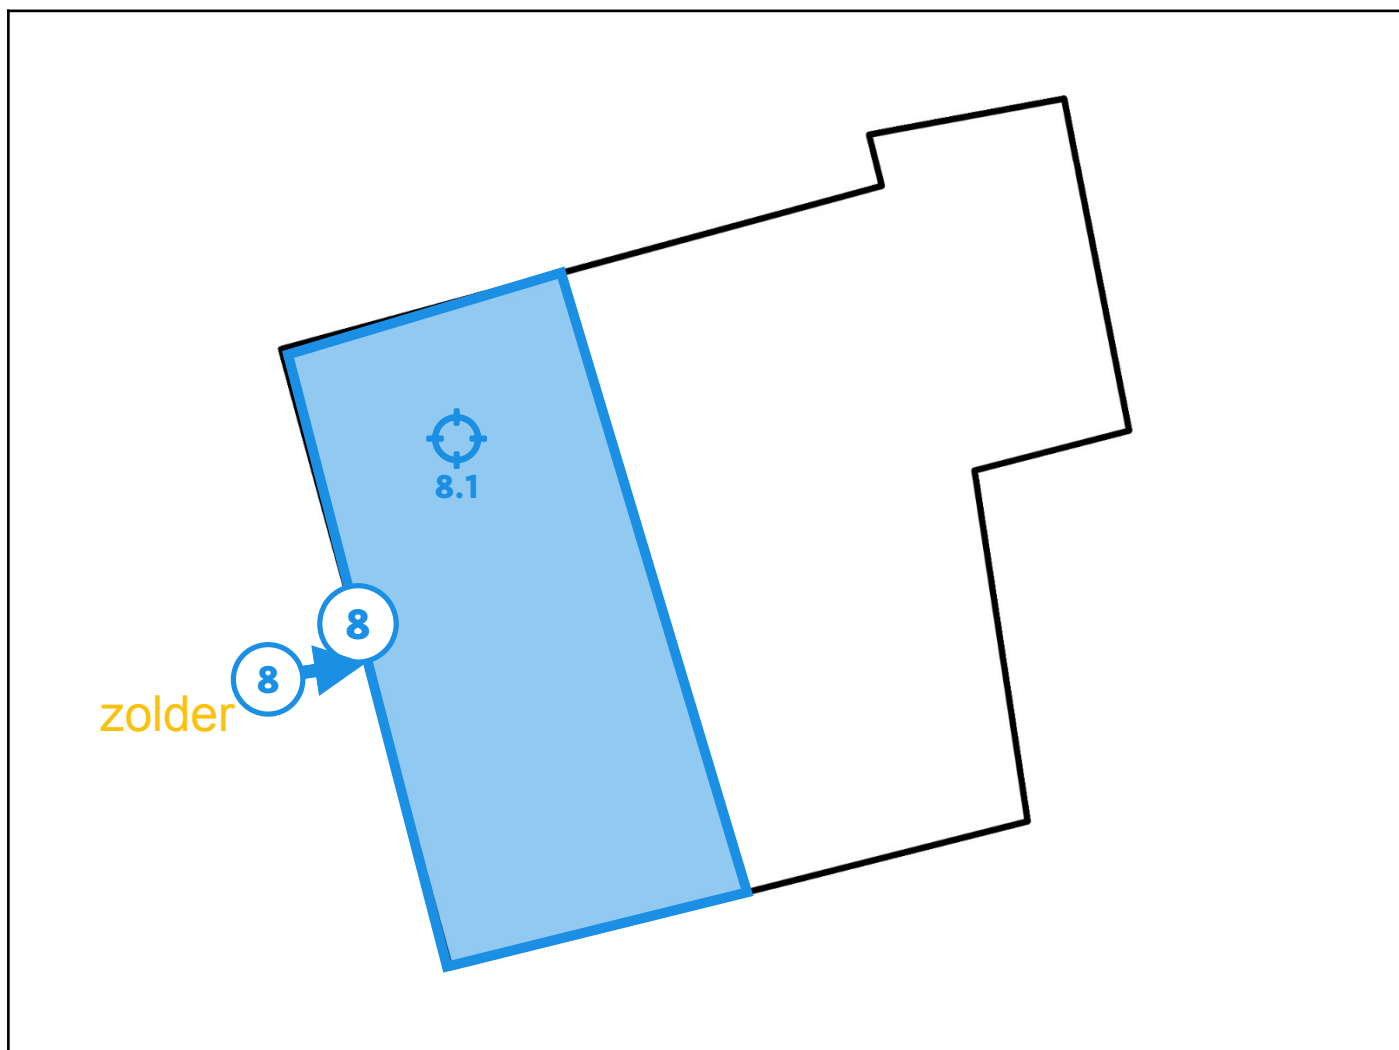
Plan 1.7: Hoofdgebouw plan

Beschrijving	Type	Actie
8. vloerzeil zolder	Geen asbest	-
8.1 Code: 05	Puntmonster	-

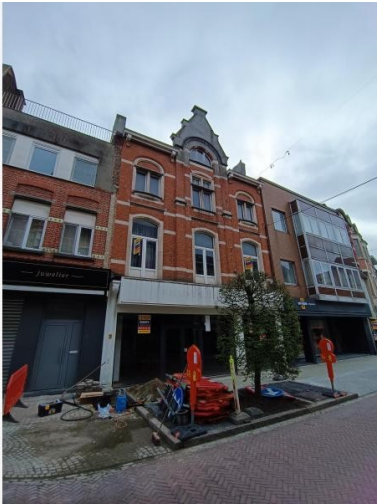
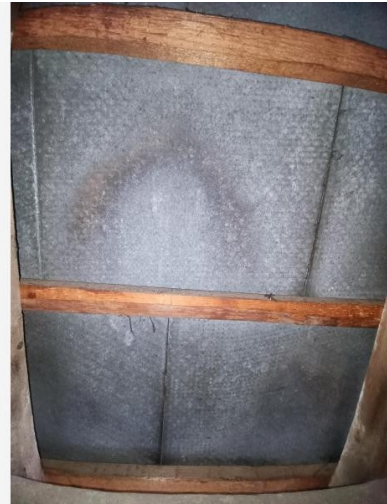
Het asbestmateriaal valt onder de mijlpaal van 2034.

Eindbeoordeling materiaalrisico	Hoog materiaalrisico en/of hoge kans op vezelvrijgave
---------------------------------	---

Gebondenheid	Categorie 1: hechtgebonden in oorsprong
Asbestsoort (vezeltype)	Crocidoliet aanwezig
Asbestconcentratie	Laag (< 50%)
Afschermingsgraad van het gehele materiaal	Geheel of deels (ook) vrij aan de binnenlucht
Toestand van het materiaal	Matig beschadigd, matig verweerd

Beschrijving	leien dak
Omgeving	Grenst aan binnen- en buitenlucht
Primaire drager	Schuin dak
Asbestmateriaal	Dak- en gevelbekleding - Lei, shingle
Bindmiddel van asbestmateriaal	Cement

Dringend verwijderen

- Zorg voor een veilig beheer. Vermijd het beschadigen van het asbestmateriaal. Controleer de toestand jaarlijks op wijzigingen.

- Eenvoudige handelingen: mag via doe-het-zelf of door werknemer(s) met opleidingsattest eenvoudige handelingen
EH via doe-het zelf Dragen van de nodige beschermingsmiddelen (mondmasker ffp3, handschoenen,tyvec). Indien mogelijk de ondervloer afdekken , leien voorzichtig verwijderen, extra fixeren , niet breken , niet gooien, onmiddellijk verpakken of voorzichtig in container met asbest bag plaatsen.

Indien leien in slechte staat zijn en kans bestaat op breken : Eenvoudige handeling opgeleid personeel , alle werknemer(s) moeten wel beschikken over een opleidingsattest eenvoudige handelingen 8u

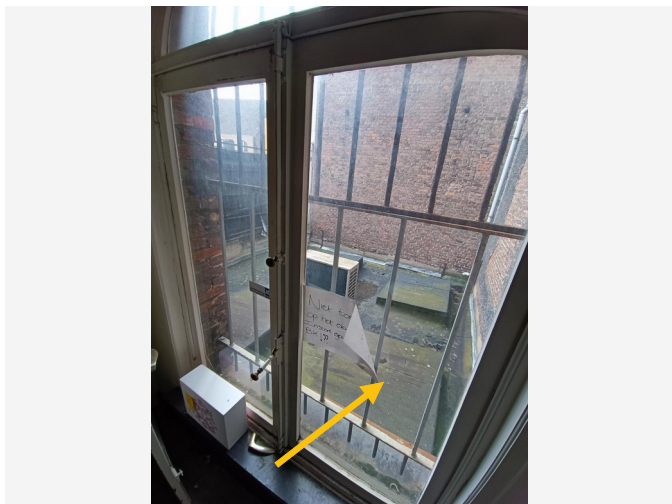
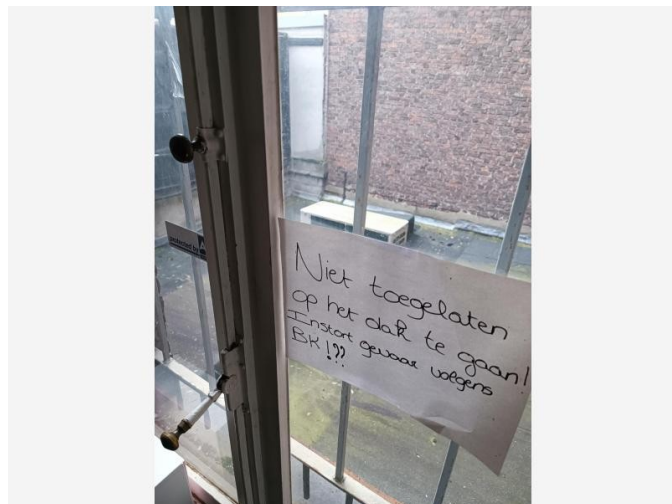
Het asbestmateriaal valt onder de mijnpaal van 2040.

Eindbeoordeling materiaalrisico	Verhoogd materiaalrisico en/of verhoogde kans op vezelvrijgave
---------------------------------	--

Gebondenheid	Categorie 1: hechtgebonden in oorsprong
Asbestsoort (vezeltype)	Crocidoliet aanwezig
Asbestconcentratie	Laag (< 50%)
Afschermingsgraad van het gehele materiaal	Geheel of deels vrij aan de buitenlucht
Toestand van het materiaal	Matig beschadigd, matig verweerd

Beschrijving	plat dak roofing
Omgeving	Buiten
Primaire drager	Plat dak
Asbestmateriaal	Dak- en gevelbekleding - Roofing
Bindmiddel van asbestmateriaal	Bitumen (roofing, teer, asfalt)
Gebondenheid op basis van bindmiddel	Hecht

Verwijderen

- Zorg voor een veilig beheer. Vermijd het beschadigen van het asbestmateriaal. Controleer de toestand jaarlijks op wijzigingen.

- Eenvoudige handelingen: enkel door erkend asbestverwijderaar EH erkend saneerder, verwijdering dient te gebeuren volgens de geldende voorschriften en veiligheidsnormen

Voor de roofing mag u eenvoudige handelingen door een erkende asbestverwijderaar steeds aanraden. Maar geef ook zeker de optie mee "doe-het-zelf of aannemer met opleidingsattest" (tenzij de roofing zijn bindingssterkte verloren is)

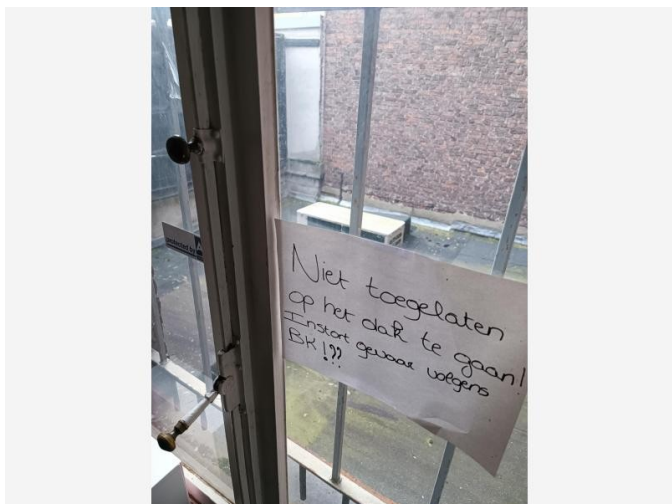
Situeringsfoto

Permanente beperking

Reden: Het onderzoek kan niet uitgevoerd worden binnen de bepalingen van de Welzijnswet

Uitleg van de asbestdeskundige: het platte dak is niet toegankelijk (tralies voor de ramen) en is niet veilig.

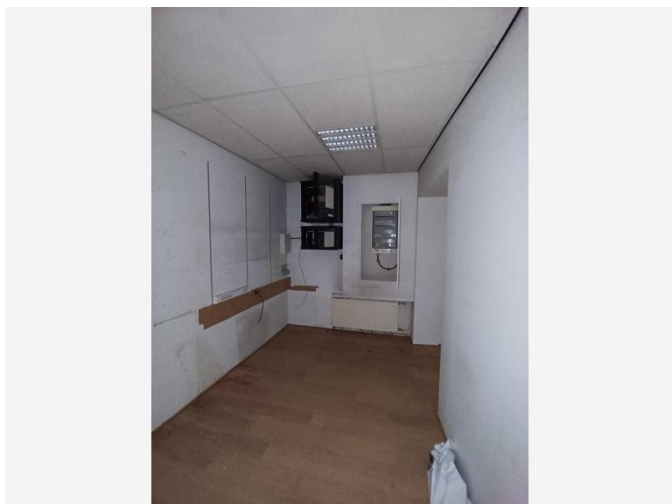
Vrije foto

Alle plafonds zijn afgewerkt met valse plafonds in plaatmateriaal.

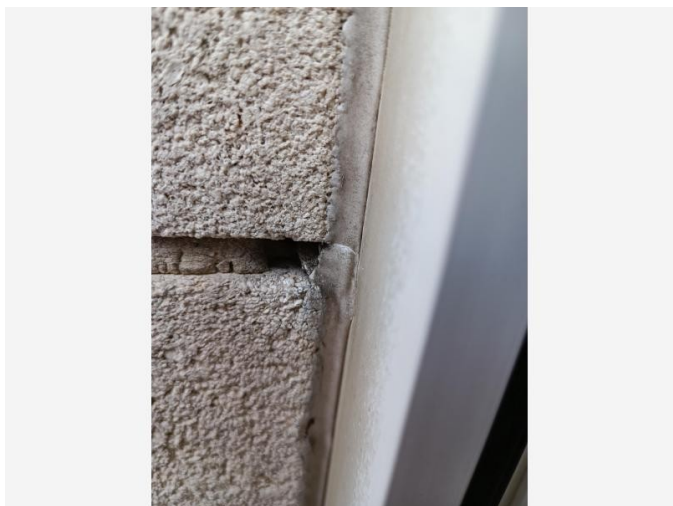
Vrije foto

De mastiek werd gecontroleerd en als niet-asbesthoudend beschouwd. (zacht en elastisch)

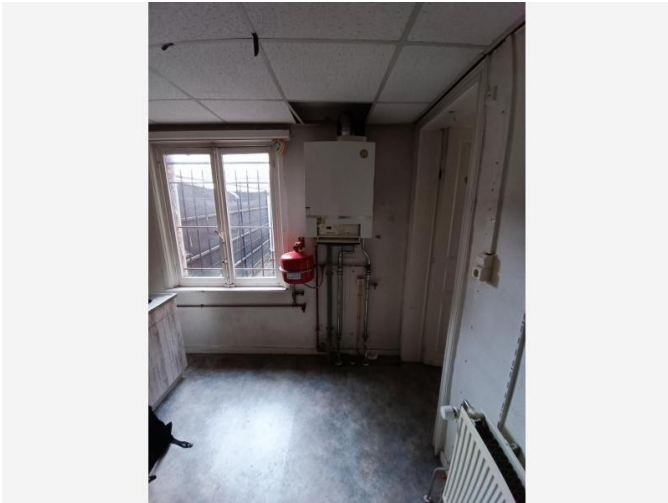
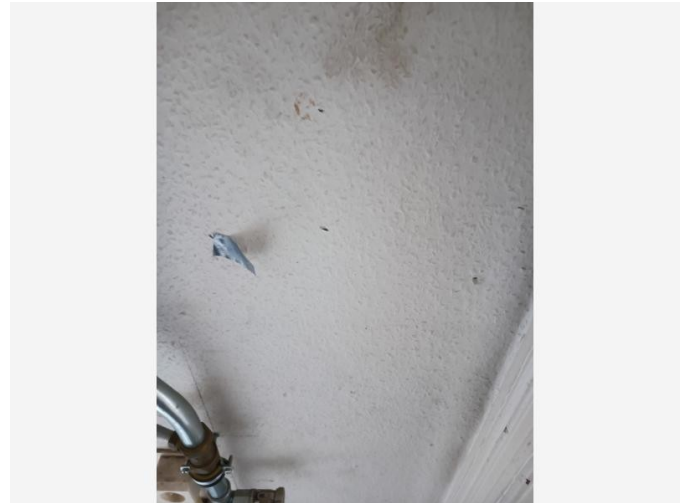
Fiche 6: muurpleister

Geen asbest

#	Type	Referentie	Resultaat
6.1	Mengmonster	01	Geen asbest

Beschrijving	muurpleister
Omgeving	Binnen
Primaire drager	Binnenwand
Bindmiddel van materiaal	Gips - kalk

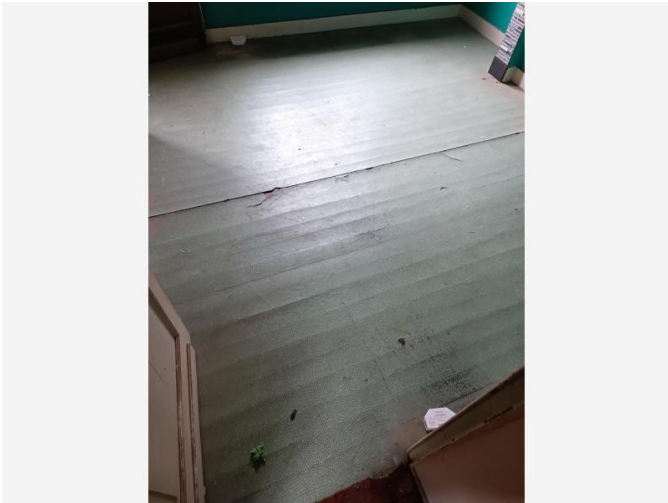
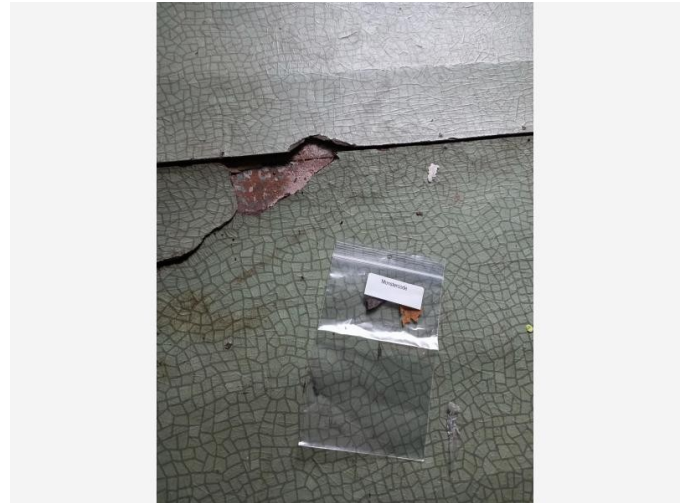
Geen asbest

#	Type	Referentie	Resultaat
7.1	Puntmonster	04	Geen asbest

Beschrijving	vloerzeil vd2
Omgeving	Binnen
Primaire drager	Vloer
Bindmiddel van materiaal	Kunststof of -hars

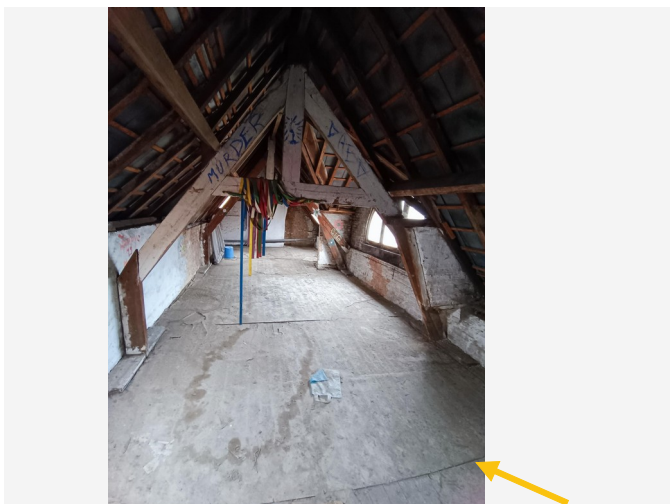
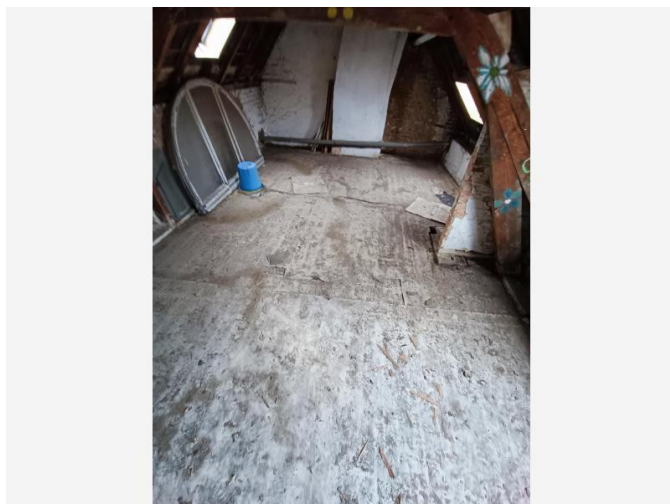
Fiche 8: vloerzeil zolder

Geen asbest

#	Type	Referentie	Resultaat
8.1	Puntmonster	05	Geen asbest

Beschrijving	vloerzeil zolder
Omgeving	Binnen
Primaire drager	Vloer
Bindmiddel van materiaal	Kunststof of -hars

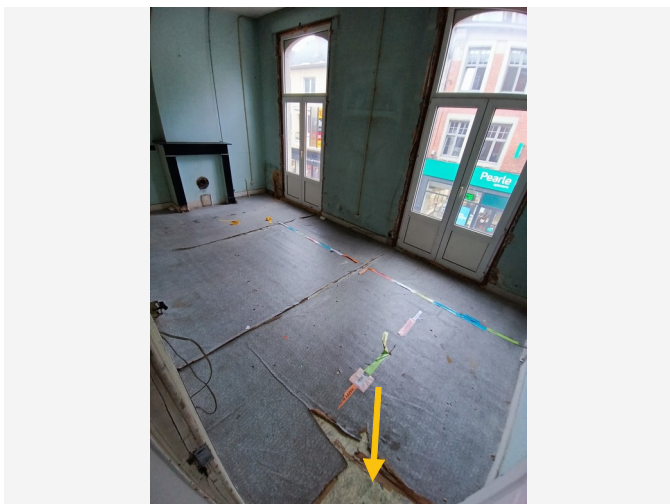
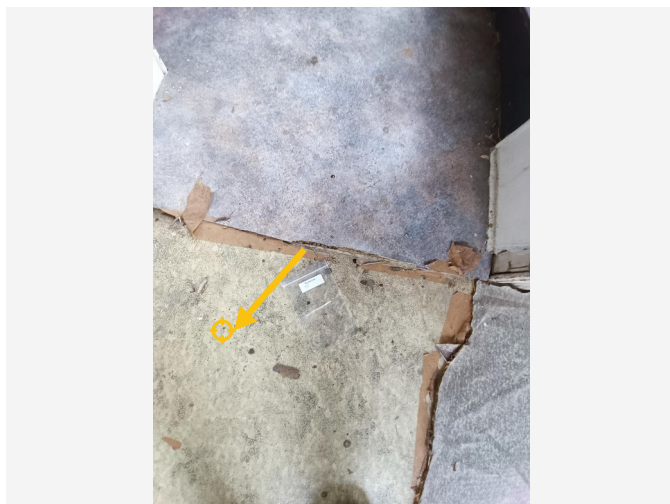
Fiche 9: vloerzeil vd1 onderliggend.

Geen asbest

#	Type	Referentie	Resultaat
9.1	Puntmonster	03	Geen asbest

Beschrijving	vloerzeil vd1 onderliggend.
Omgeving	Binnen
Primaire drager	Vloer
Bindmiddel van materiaal	Kunststof of -hars

Gebondenheid op basis van bindmiddel	Hecht
Hoeveelheid (oppervlakte - aantal)	• 30,00 m ² - 1 stuk
Totale oppervlakte	30,00 m ²
Identificatiemethode	Vaststelling met monstername
Destructieve handeling voor identificatie	Nee
Opmerking	onderliggend vloerzeil groen kleurig.

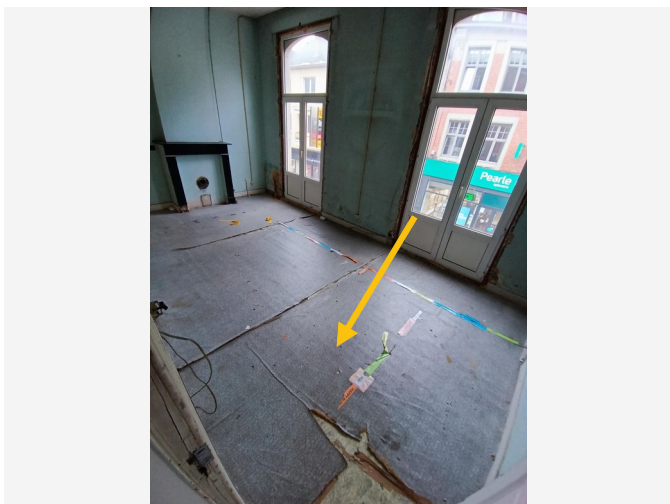
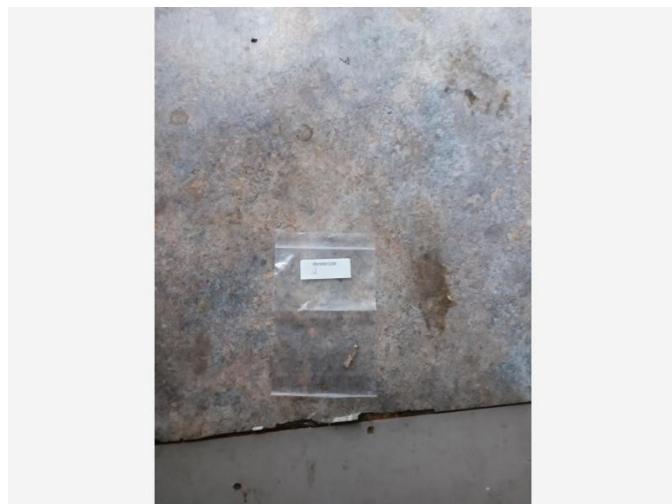
Fiche 10: vloerzeil vd1 boven liggend.

Geen asbest

#	Type	Referentie	Resultaat
10.1	Puntmonster	02	Geen asbest

Beschrijving	vloerzeil vd1 boven liggend.
Omgeving	Binnen
Primaire drager	Vloer
Bindmiddel van materiaal	Kunststof of -hars

Gebondenheid op basis van bindmiddel	Hecht
Hoeveelheid (oppervlakte - aantal)	• 30,00 m ² - 1 stuk
Totale oppervlakte	30,00 m ²
Identificatiemethode	Vaststelling met monstername
Destructieve handeling voor identificatie	Nee
Opmerking	bovenste vloerzeil. grijs kleurig.
